Saimaan ammattikorkeakoulu
Tekniikka Lappeenranta
Rakennus- ja yhdyskuntatekniikan koulutus
Yhdyskuntatekniikka

Kantavan kerroksen laadunvalvontamenetelmät – Valtatie 6 Taavetti–Lappeenranta

Opinnäytetyö 2018

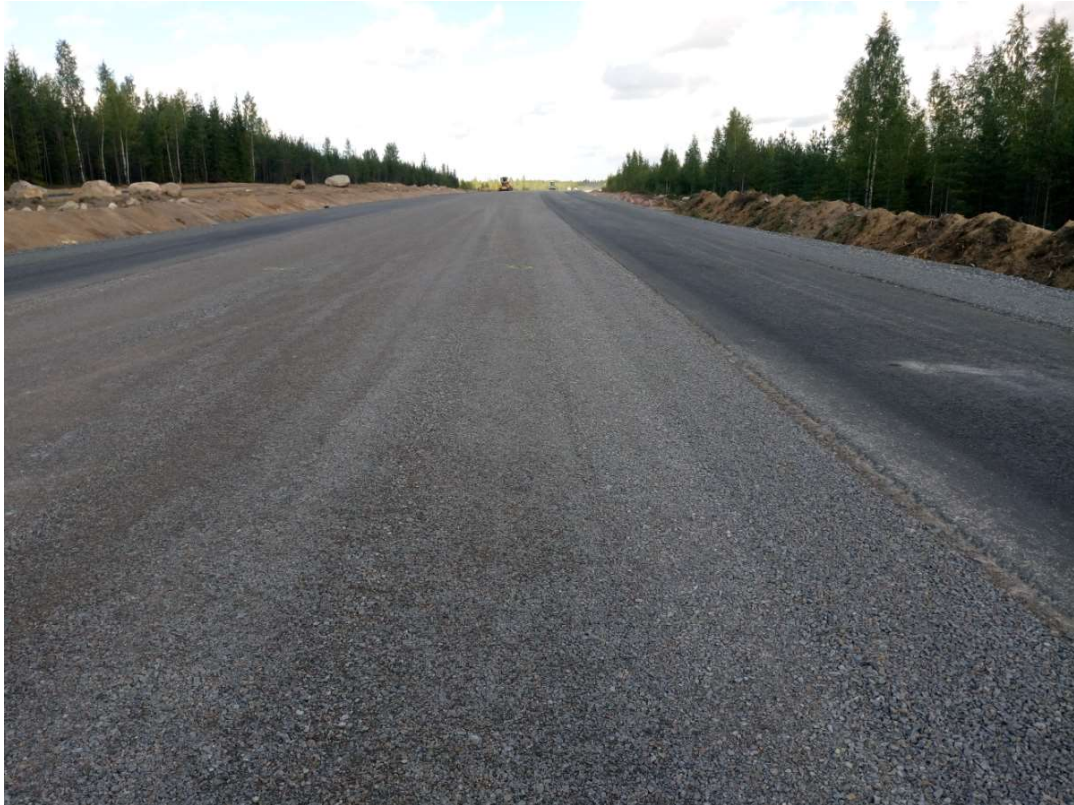
Kuva 2. Ohituskaistan valmis kantava kerros (Skanska Infra Oy)

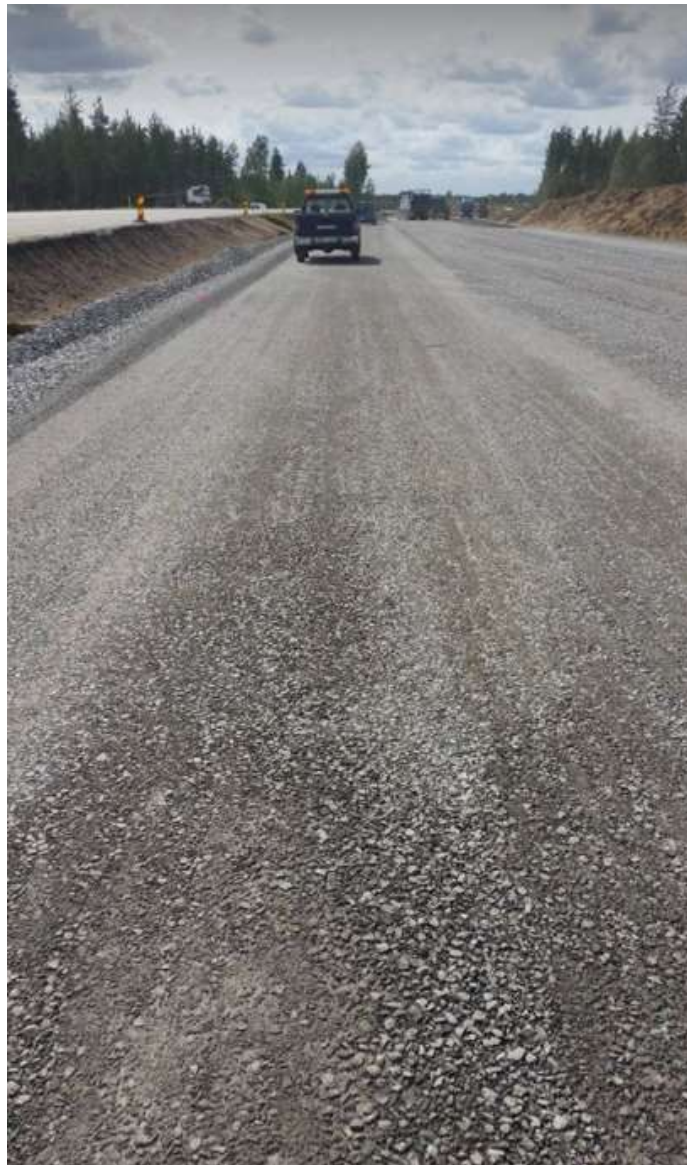
tyistä huomiota kantavan kerroksen pinnan tiiveyteen, sivukaltevuuteen ja kantavuusarvoihin. Jos rakenteen pinnasta puuttuu hienoaines, pinta ei ollut silloin tiivis ja urakoitsijan työkoneen renkaat upposivat kivien väliin ja työskentely hidastui. Asfalttimassan menekki oli tällöin myös suurempaa, koska asfaltti painui kivien sekaan. Urakoitsija toivoi mahdollisimman tasaista ja tiivistä kerrosta, kuten kuvassa 4. Jos kantavan kerroksen sivukaltevuus oli vaihteleva, oli asfalttiurakoitsijan vaikeampaa toteuttaa vaatimusten mukainen kaltevuus. Tämä myös lisäsi asfalttimassan menekkiä eikä asfalttikerroksesta tullut tasaisen paksu jos kaltevuuden vaihdellessa kaltevuutta korjattiin asfaltilla.

Kuva 4. Valmis kantavan kerroksen pinta (Skanska Infra Oy)

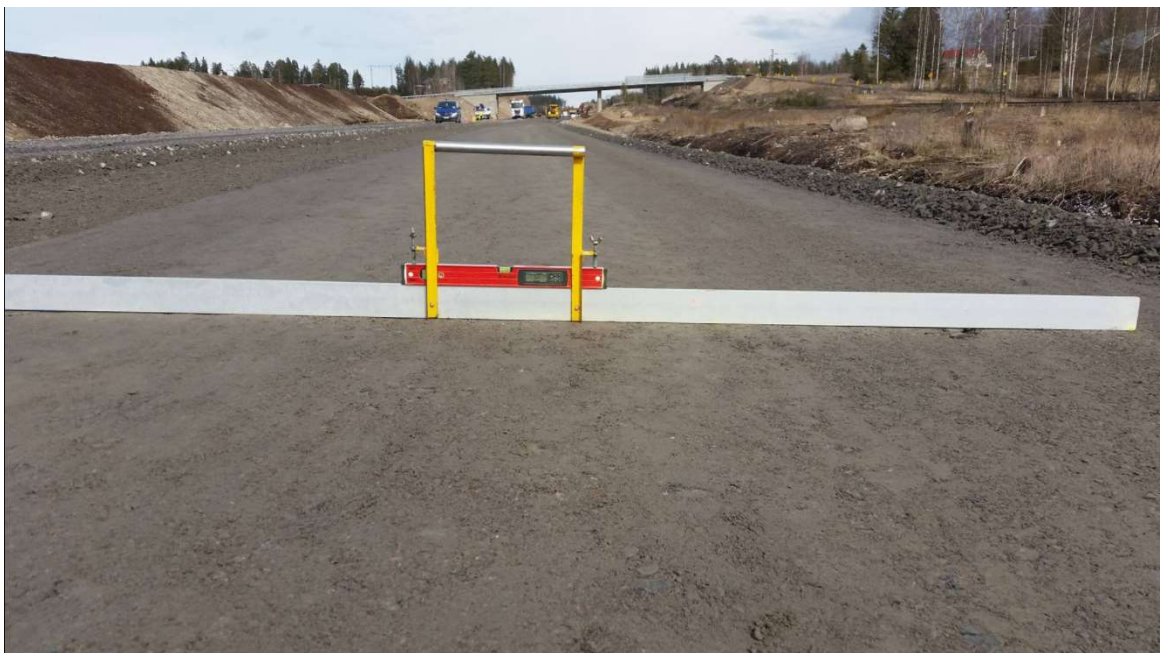
Kuva 5. Oikolautamittaus (Skanska Infra Oy)

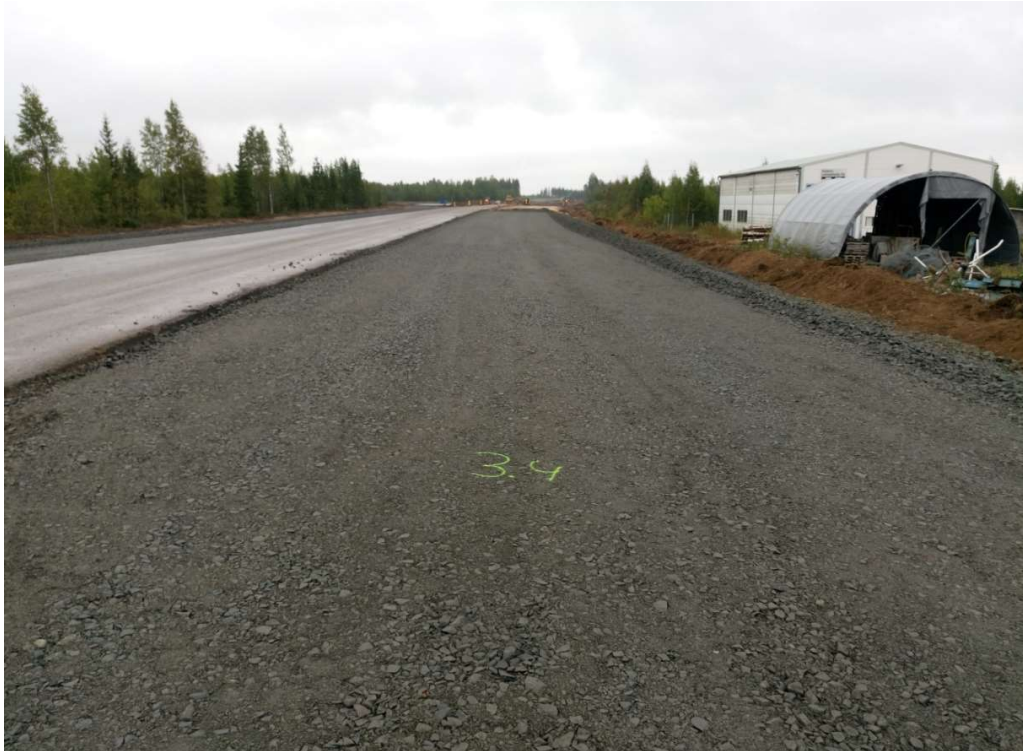
Kuva 8. Infrakit-kuva jossa kantavan kerroksen oikolautamittauksen tulos (Skanska Infra Oy)

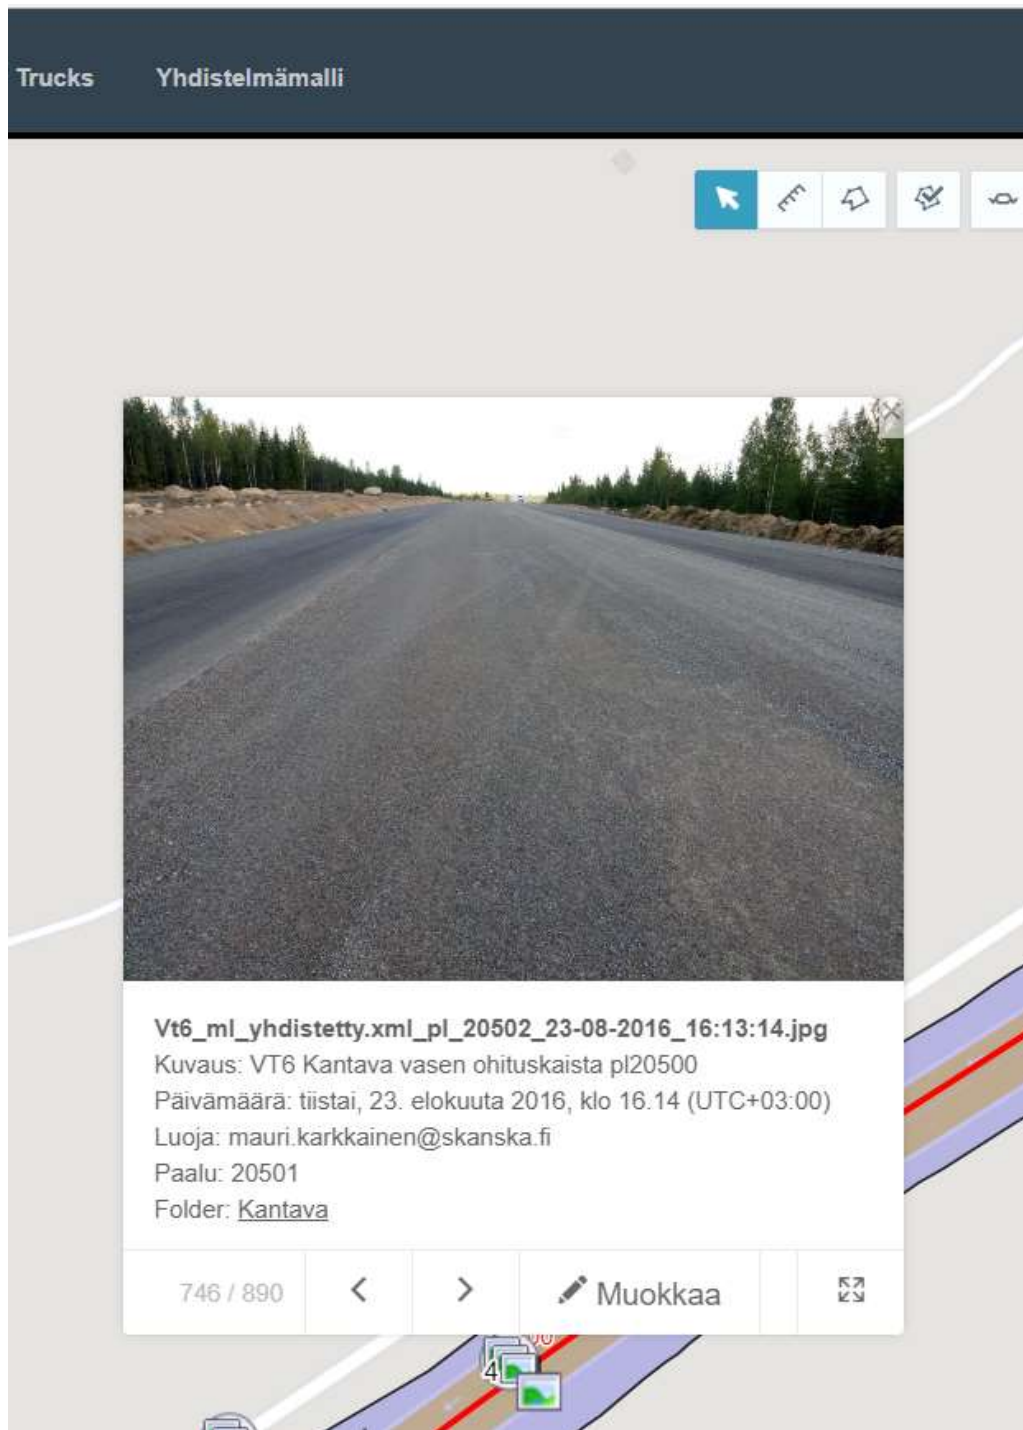
Kuva 9. Infrakit-kuva jossa kerros-, kaista- ja paaluerittelyt (Skanska Infra Oy)
