Espoon Karakallion tyypitalojen linjasaneerauksen, teknisen toteutuksen tarkastelu ongelmiseen ja ratkaisuihin

Metropolia Ammattikorkeakoulu

Opinnäytetyö

31.10.2018

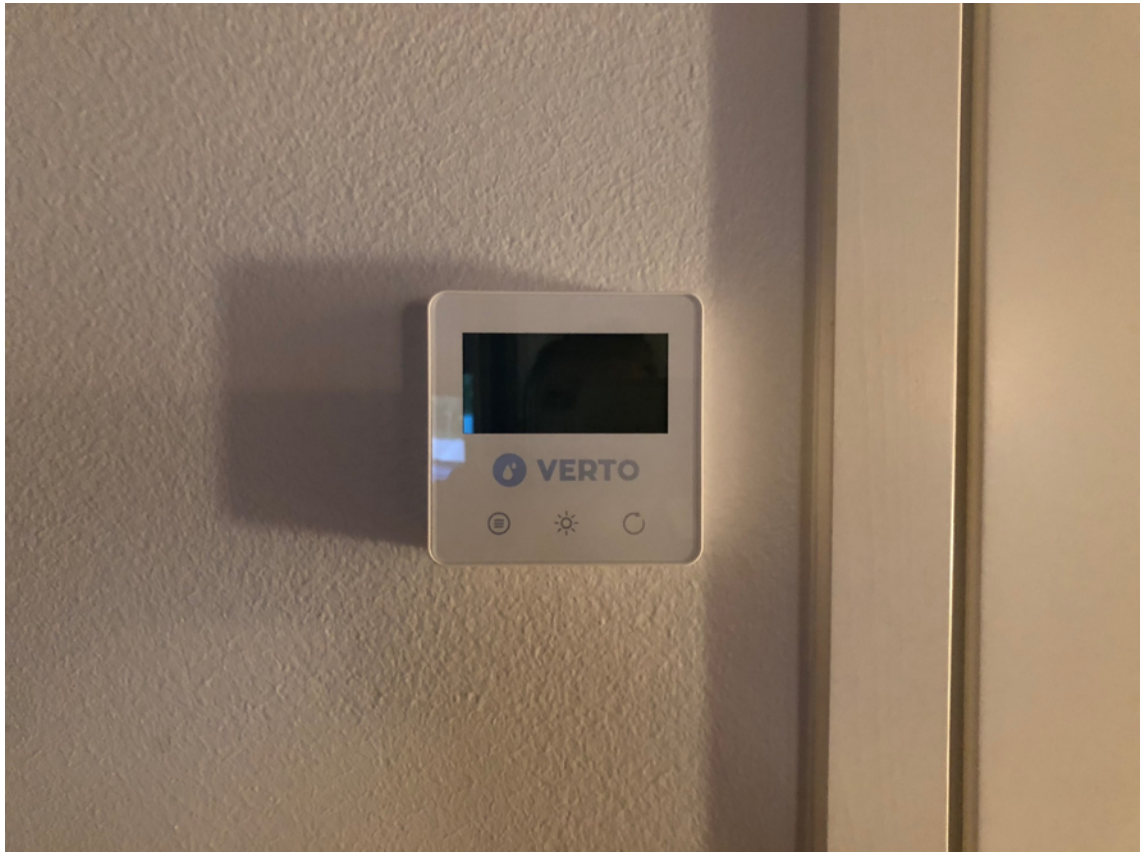
Kuva 3. Etäluettava huoneistokohtainen vesimittarinäyttö.

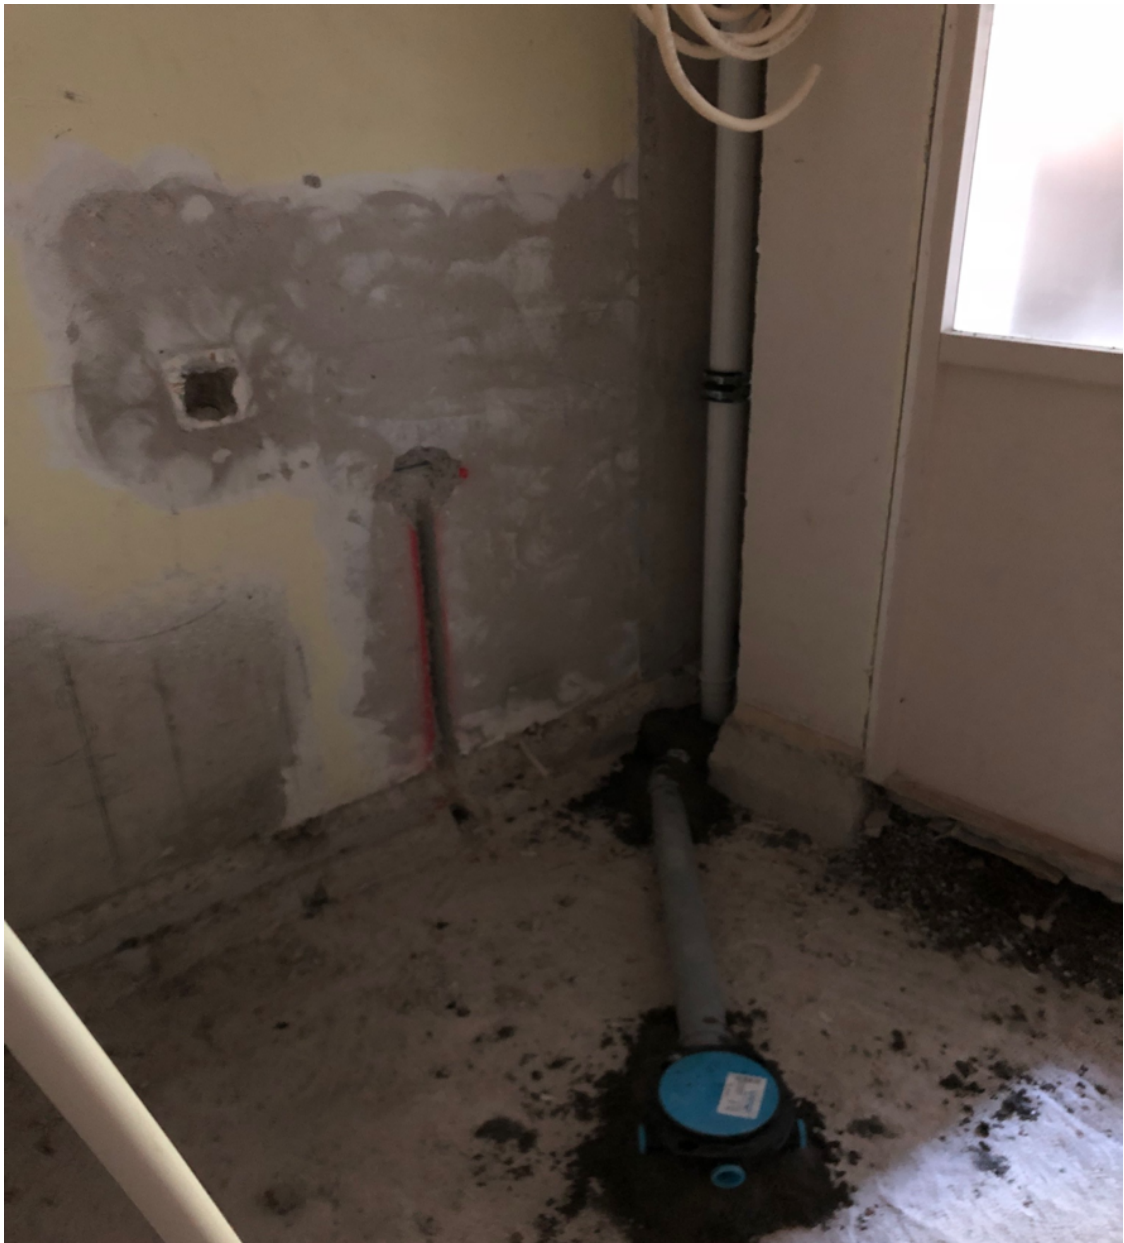
Kuva 4. Alimman kerroksen apukeittiön pystyviemäri ja lattiakaivo.

Kuvassa 4 lattiakaivo on jo asennettu, mutta pyykinpesukoneen poistoviemäröinti on vielä asentamatta. Alimman kerroksen asuntojen alapohjassa on kantavan betonilaatan päällä noin 10–12 cm:n Leca-sorakerros lämmöneristeenä.

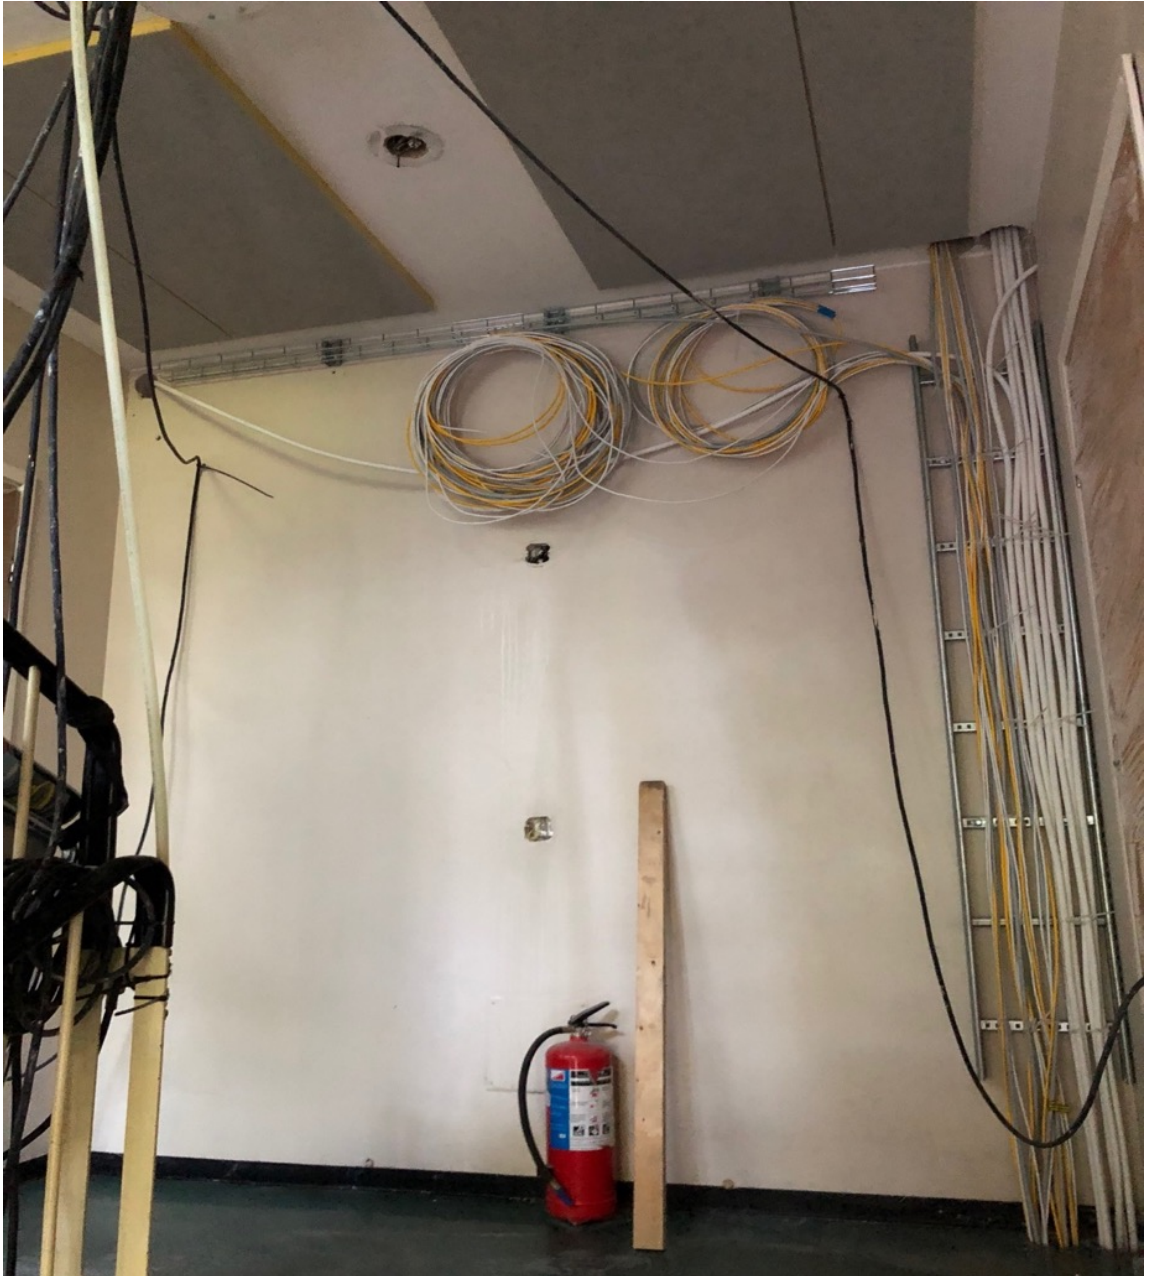
Kuva 5. Kuvassa porrastasoille asennetut sähkönousut.

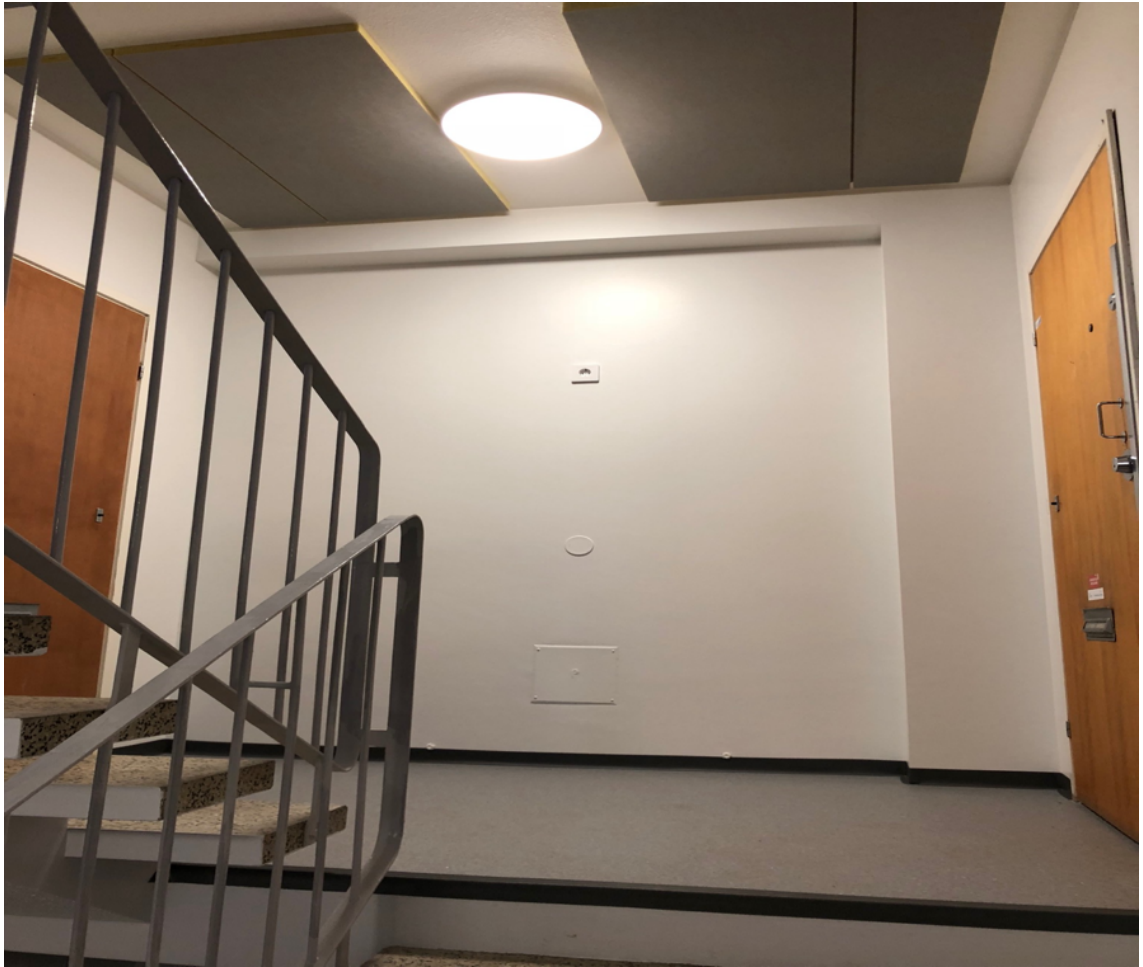
Kuva 6. Valmis porrastaso

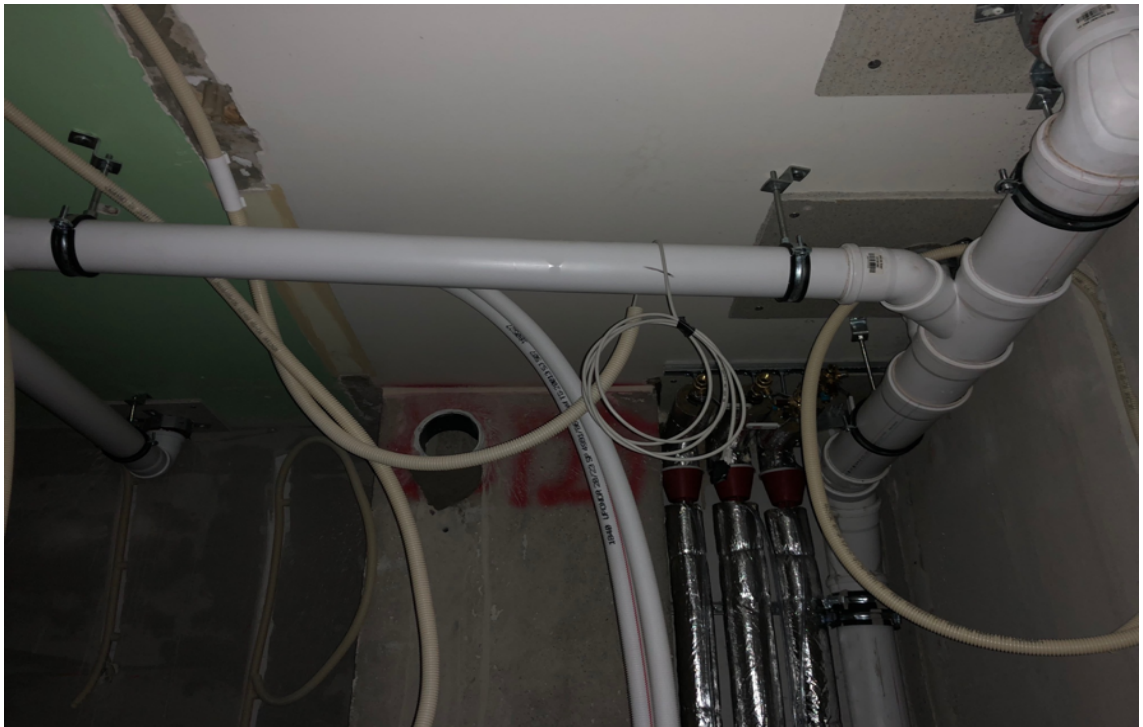
Viemärihajoitukset asennetaan WC- ja kylpyhuoneissa välipohjan läpi, alakaton sisäpuolelle. Aiemmin viemärihajoitukset on näissä tiloissa tehty betonilaatan sisälle valuun. [6] Kuvassa 7 näkyvät välipohjan läpi tulevat viemärit, joita ei ole vielä eristetty 50 mm:n palovillalla.

Kuva 7. Kylpyhuoneen viemärihajoitukset

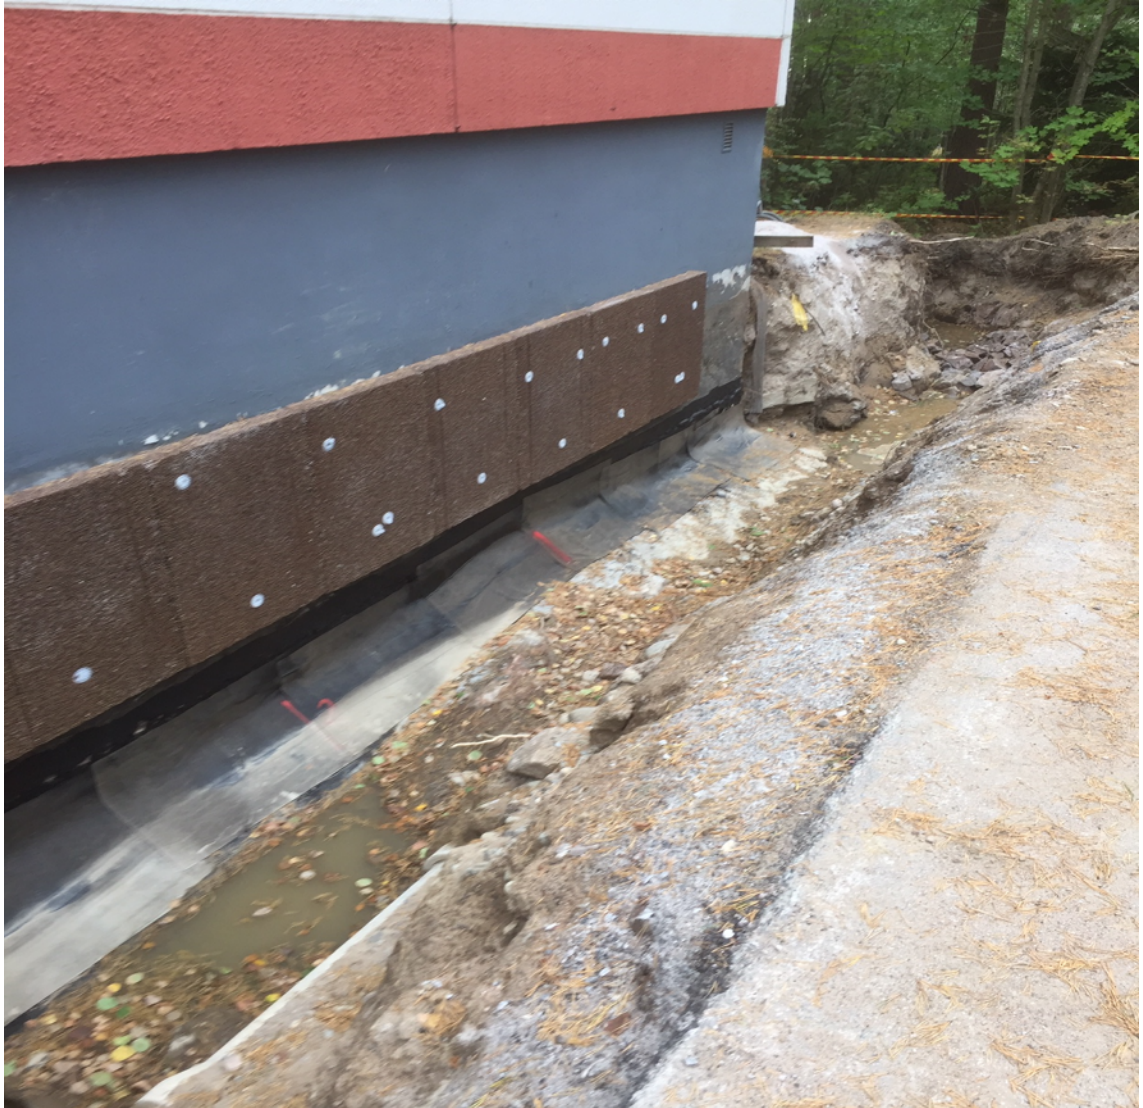
Ennen saneerausta, 2. talon kellarin käytävän seinässä on havaittu kosteutta. Kosteus on päässyt rakenteisiin puuttuvan salaojan ja vedeneristyksen takia. Sadevedet on tuotu anturan päältä kellarin lattian alle, jossa on tiiliputkisalaoja. Saneerauksen yhteydessä 2. talon yläsivu kaivettiin auki, ja alareunaan valettiin holkkavalu. Lisäksi vesieristys tehdään pikimatolla ja Isodrän-eristelevyllä vedeneristämiseksi rakenteista (kuva 8) [7; 9.]

Kuva 8. 2. talon sokkelin vesieristys.
