# **Lämpökamerakuvausten hyödyntäminen aurinkovoimalan kunnontarkastelussa**

Opinnäytetyö

Joulukuu 2018

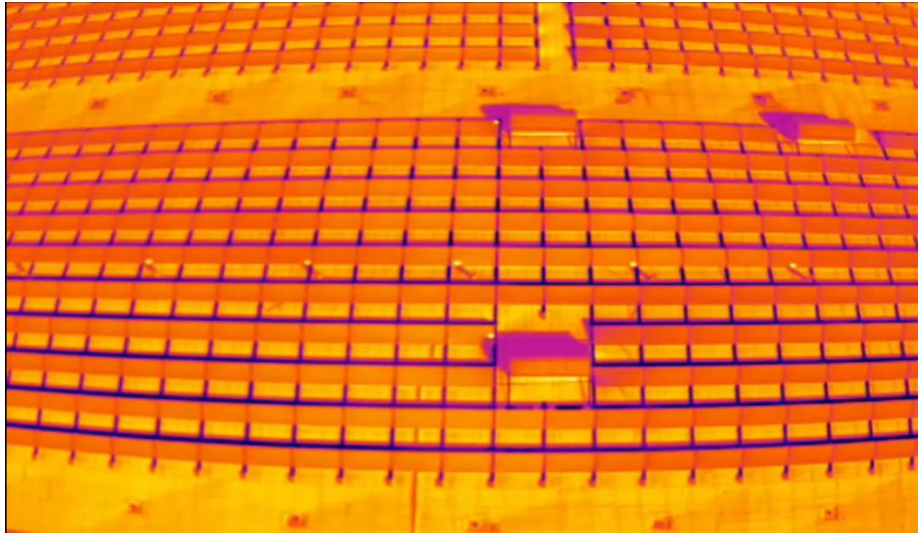
Kattovoimala 1 lämpökamerakuvaus tehtiin 13.9.2018 kello 13:00 jolloin ilman lämpötila oli 13,4 °C. Kokonaissäteilynvoimakkuus kattovoimala 1 lähellä sijaitsevan havaintoaseman mukaan kello 13:00 oli 364 W/m<sup>2</sup> (Ilmatieteen laitos). Tuulen nopeus vaihteli siten, että dronella lentäminen oli osittain haastavaa. Aurinkopaneelit saatiin kuitenkin kuvattua ja lämpökartta muodostettua. Kattovoimala 1 aurinkopaneeleissa oli havaittavissa enimmäkseen vikaluokan 1 vikaantumisia. Näiden paneelien yksittäinen solu kuumenee tuntemattomasta syystä. Kuviossa 12 lämpökameran ottama

kuva viallista aurinkopaneeleista. Paneelin viallisen solun lämpötilaero muihin paneelin soluihin verrattuna oli niin suuri, että se oli tunnettavissa myös kädellä.

Kuvio 12 Kattovoimala 1 viallisia paneeleita

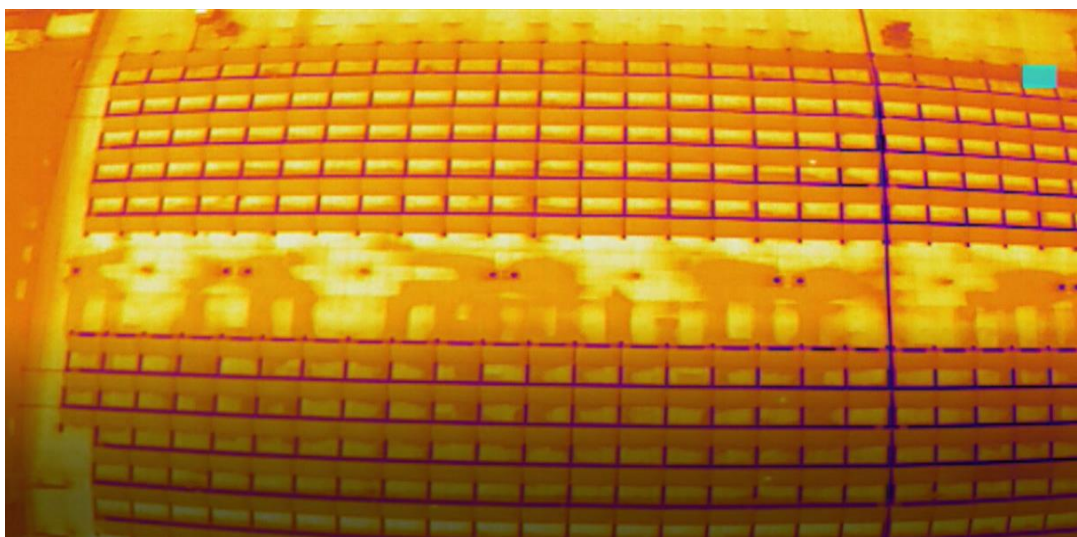
Kattovoimala 2 paneelit kuvattiin 2.10.2018 noin kello 13:00. Silloin ilman lämpötila oli 5,5°C ja auringon kokonaissäteily 180 W/m<sup>2</sup>. (Ilmatieteen laitos). Vaikka kokonaissäteilynvoimakkuus lokakuussa onkin lämpökamerakuvauksien suorituksen aikaista suositussäteilyä alhaisempi, löytyi myös näistäkin paneeleista lämpötilaeroja. Myös kattovoimala 2 paneelien yleisin vialuokitus paneeleilla oli 1. Kuviossa 13 kattovoimala 2 aurinkopaneeleista otettu lämpökamerakuva. Osissa paneeleista havaittavissa lämpimämpiä soluja. On myös mahdollista, että pieni säteily ei tuo kaikkia mahdollisia viallisia paneeleita esiin.

Kuvio 13 Kattovoimala 2 lämpökamerakuvatut aurinkopaneelit

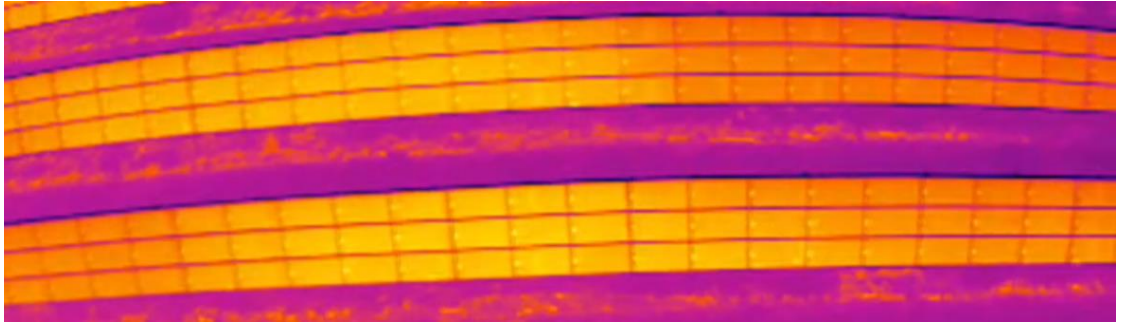
säteily aiheutti myös haasteita vianetsinnässä. Kuviossa 15 havaittavat lämpimät pisteet eivät ole vikakohtia vain aurinkopaneelien kytkentärasioita. Suuri säteily aiheutti paljon heijastusta, joka johti erittäin huonoon lämpökamerakuvaan, josta ei vikakohtia voitu paikantaa. Kuviossa 16 heijastuksesta kärsinyt lämpökamerakuva.

Kuvio 15 Lämpökamerakuvasta on havaittavissa aurinkopaneelin kytkentärasia

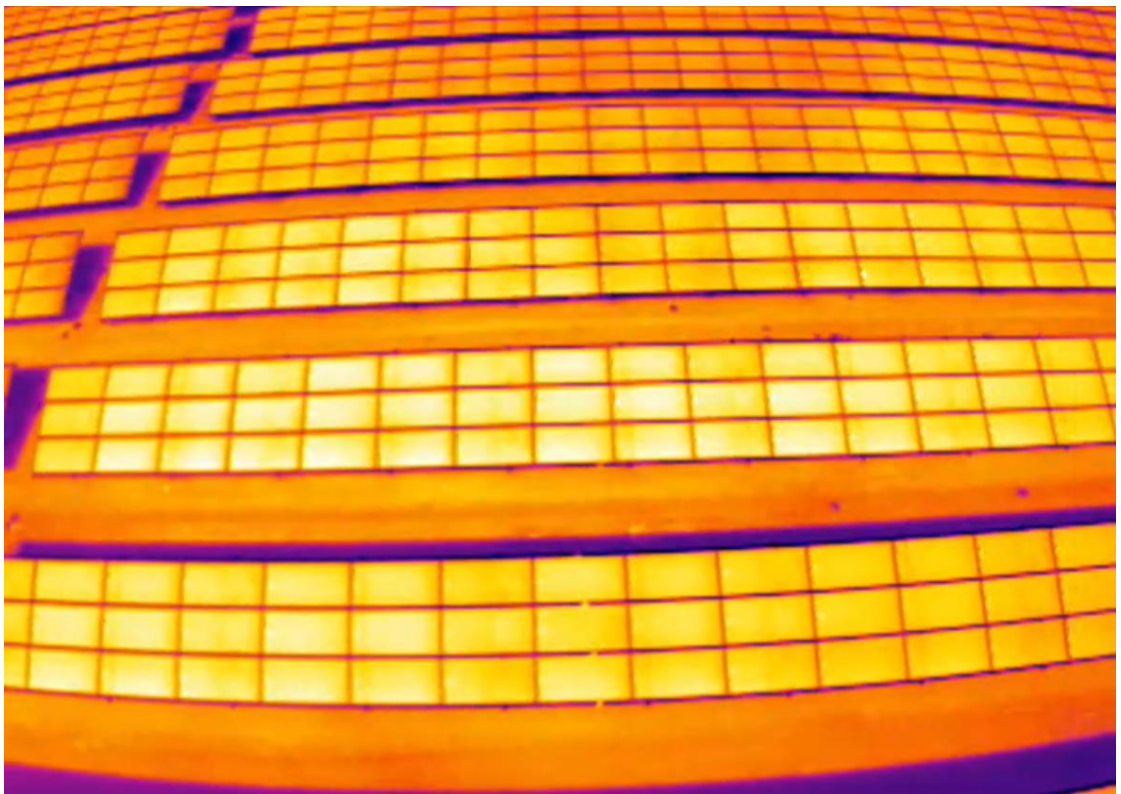
Kuvio 16 Suuren säteilyn aiheuttamaa heijastusta

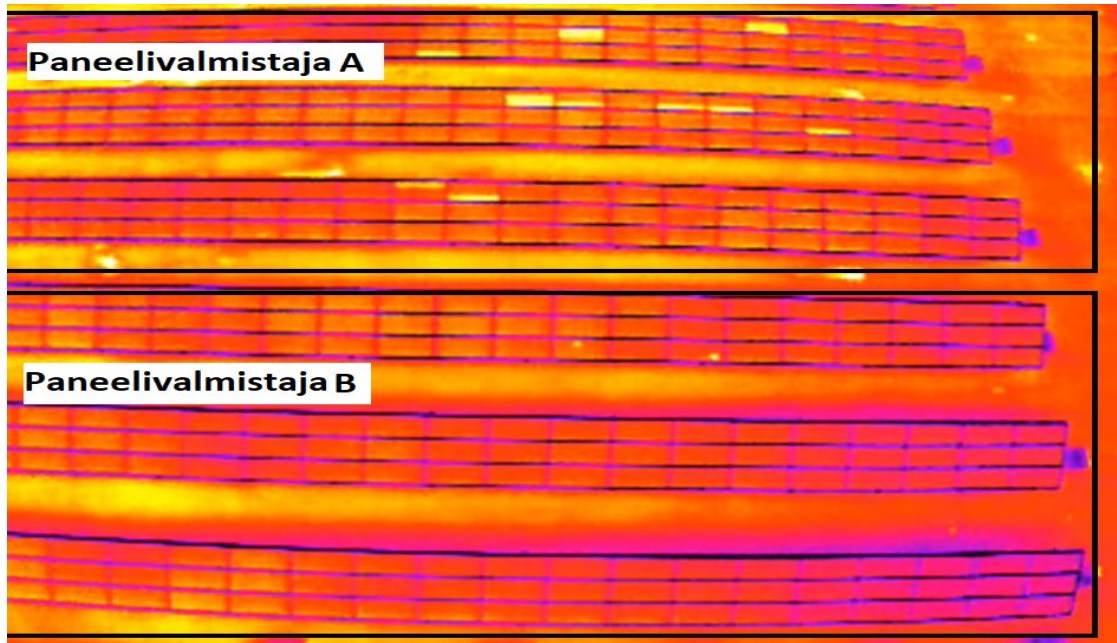
Kuviosta 18 on havaittavissa, kun paneelivalmistajan B aurinkopaneelit vaihtuvat paneelivalmistajan A paneeleihin, viallisten paneelien määrä kasvaa. Paneelivalmistaja A:lla on huomattavasti enemmän viallisia paneeleita, kun paneelivalmistaja B:llä. Molemmat aurinkopaneelit ovat asennettu samalla tavalla betonipainojen päällä olevaan telineeseen, eli asennustavan ei pitäisi vaikuttaa paneelien vikaantumiseen. Koska paneelivalmistajan C:n ja D:n aurinkopaneeleissa ei ollut havaittavissa suuria lämpötilaeroja, niin tuotannon alenemaa lähdettiin tarkastelemaan vain paneelivalmistajien A:n ja B:n paneeleista.

Kuvio 18 Eri paneelivalmistajien aurinkopaneelien lämpökamerakuvan vertailu
