Vaihdealueen ristikon painumat ja niiden korjaus

Opinnäytetyö 2018

The aim of the thesis was to examine the various reasons of loss of geometry of the common crossing and to find the most cost-effective and best-performing working procedure for their repair.

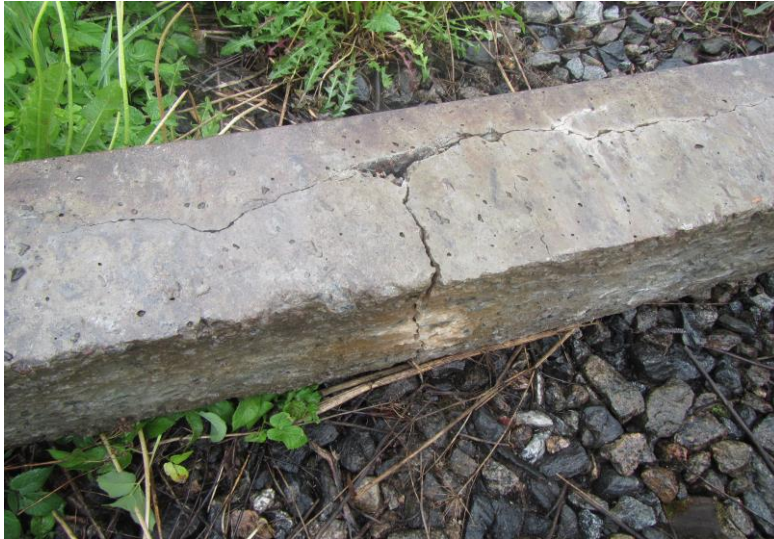
Toinen usein painumien seurauksena hajoava osa vaihteessa on pöllä. Junakuormat eivät pysty jakaantumaan pöllille tasaisesti, mikä aiheuttaa tämän murtumisen. Murtunut ratapöllä (kuva 7) lisää syntyvien painaumien riskiä entisestään ja aiheuttaa laajempia vahinkoja.

Kuva 7. Murtunut betonipölli

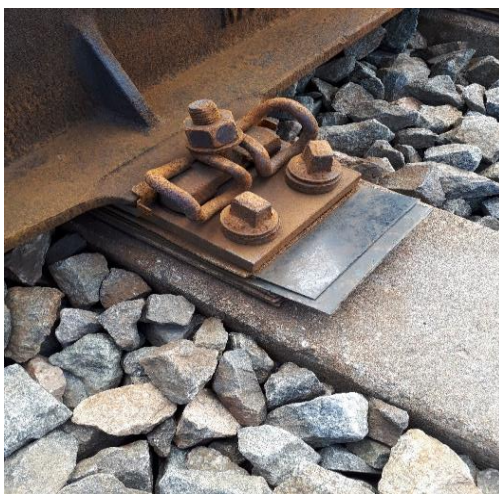
Kiila on joko muovinen tai puinen liuska (kuva 8), joka on asennettu aluslevyn ja ratapöllin väliin korjaamaan tilapäisesti radan geometriaa. Kiilan asentaminen on helppo, nopea ja halpa tapa palauttaa geometria hetkeksi. Kiilat toimivat tilapäisenä ja hetkellisenä ratkaisuna radan geometrian korjaamisessa mutta liian pitkällä aikavälillä käytettynä aiheuttavat lisää ongelmia (6, s. 7).

Kuva 8. Nippu kiiloja aluslevyn ja ratapöllin välissä (Haukivuori V801)

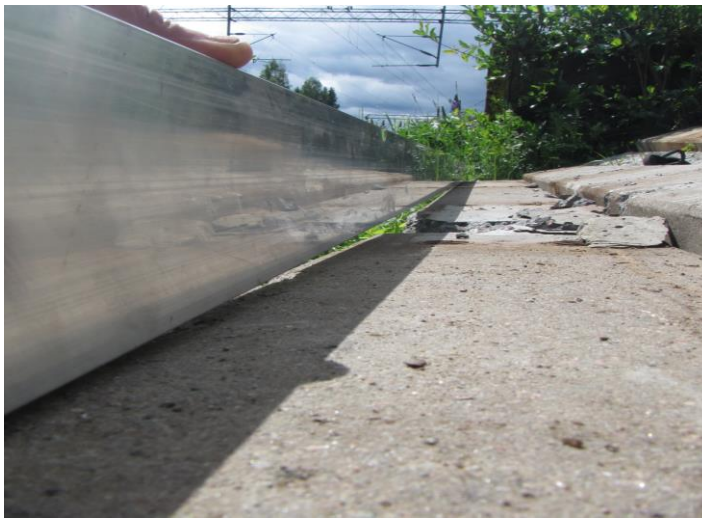
Kiilojen korvauksesta tai poistamisesta ei kuitenkaan ole ollut virallista ohjeistusta. Tästä johtuen vaurioiden lähdettä ei ole korjattu, vaan ongelmat on peitetty lisäämällä kiiloja. Lopuksi niitä on kuvan 8 mukainen nippu aluslevyn ja ratapölliin välissä, mikä aiheuttaa pistemäisen kuorman pölliin. Tämä taas aiheuttaa taipumaa ja jopa halkeilua pöllissä (kuva 9).

Kuva 9. Taipunut betonipölli

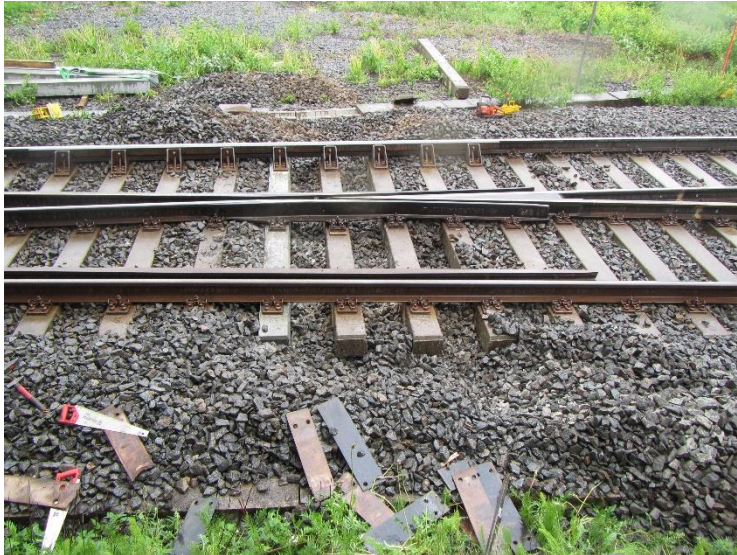
Kuva 10. Kiilojen poisto

Työ aloitettiin poistamalla vahingoittuneet pöllit ja korvaamalla ne uusilla. Tässä yhteydessä poistettiin myös kiilat ristikon alueelta (kuva10).

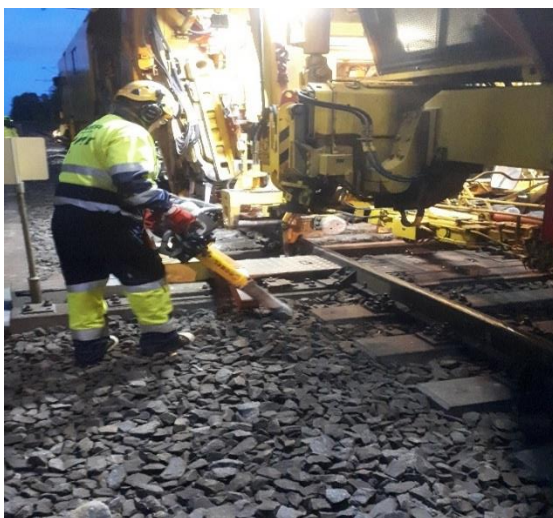
Kuva 11. Tuenta käsin ja koneellisesti

Seuraava työvaihe oli vanhan ristikon irrottaminen ja uuden paikalleen asennus. Kun kaikki kiilat oli poistettu ja uudet osat saatu paikalleen, tuentatyöt aloitettiin. Vaihte tuettiin huolellisesti niin käsin kuin koneellisesti (kuva 11).

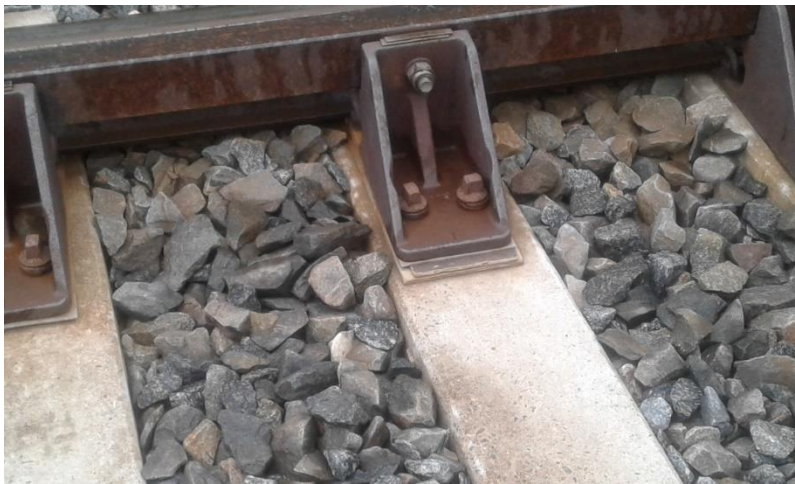
Henkilökohtainen oletukseni painumille on sama kuin Haukivuoren kohteessa. Jokin viallinen osa on johtanut epätasaiseen voimien jakaantumiseen mahdollisesti sysäysten muodossa, joka on saanut pöllit taipumaan ja raideruuvit katkeamaan.

Kuva 13. V701 kiilaukset

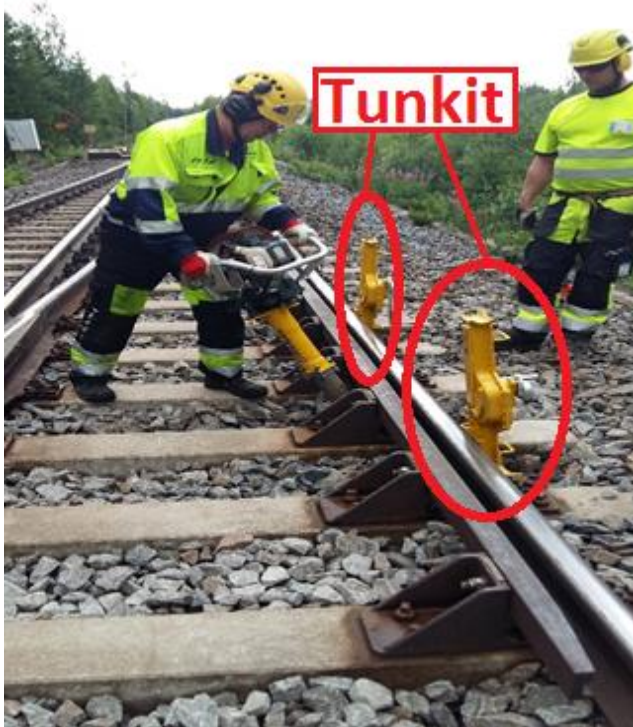
Kuva 14. Käsintehävä tuenta

Työ aloitettiin korvaamalla katkenneet raideruuvit uusilla. Kun tämä saatiin tehtyä, nostettiin ristikko tunkeilla ilmaan ja kiilaukset poistettiin. Tästä alkoi hidas tukemisprosessi. Ristikko pidettiin tunkeilla halutussa korossa ja käsituennalla sepeliä tiivistettiin pöllien alle (kuva14). Sepeliä myös lisättiin sitä mukaa, kun se tiivistyi tuennan seurauksena. Ristikon saavuttaessa halutun korkoaseman tuenta lopetettiin ja se jätettiin liikenteelle pariksi päivää. Tämän jälkeen kohteelle palattiin ja samat työvaiheet jatkuivat jälleen. Näin ristikkoa tuettiin kuukauden verran.

Pitkä ja huolellinen tuentaprosessi vei enemmän resursseja kuin käytännössä on mahdollista käyttää.

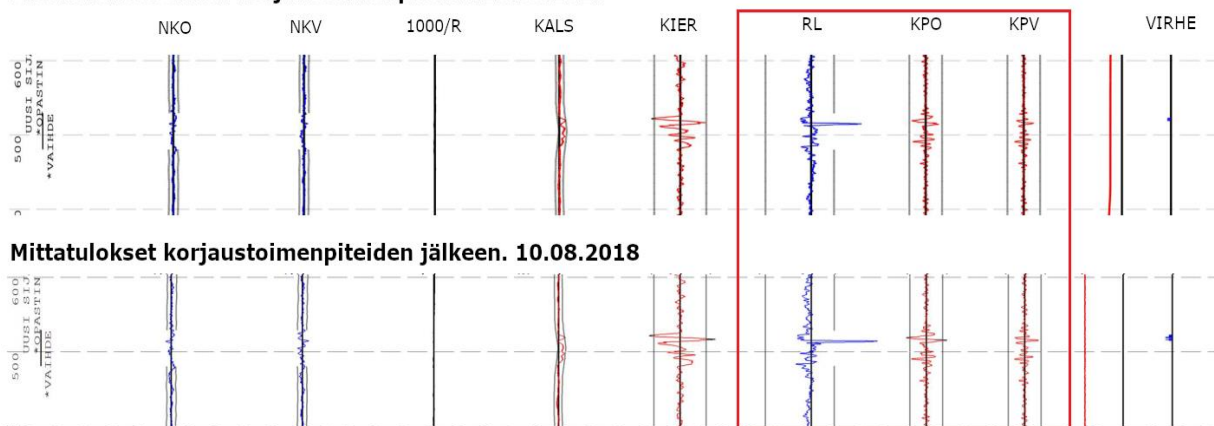
HII V701

Kuva 15. Hirolan Emma – Tulokset

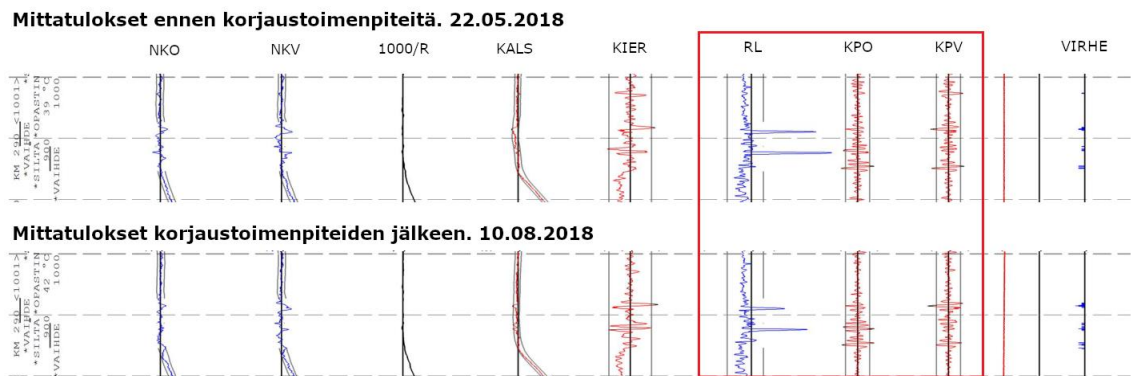
OT V501

Kuva 16. Otavan Emma – tulokset

Seuraava looginen korjausmenetelmä olisi tässä tapauksessa hitsaustyö. Mikäli näilläkään toimenpiteillä ei saataisi geometriaa säilymään, olisi seuraavana työmenetelmänä osien vaihto.

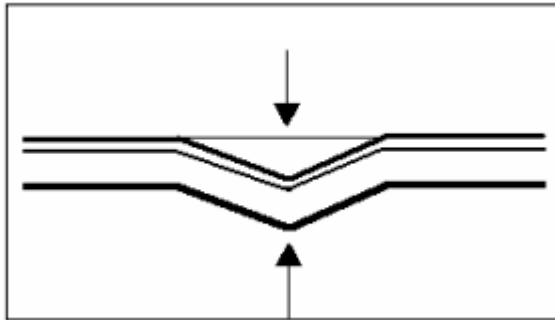
Mäntyharjulla sijaitseva vaihde V352 valittiin pilottikohteeksi, sillä siinäkin oli havaittu korkeuspoikkeamaa. Tässä vaihteessa korkeuspoikkeama on pistemäinen (kuva17), eli korjausmenetelmäksi valittiin hitsaustyö. Näin saadaan kaikki eri työmenetelmät vertailuun ja päästään lopputuloksissa pohtimaan laajemmin eri menetelmien toimivuutta.

Kuva 17. Korkeuspoikkeama kiskossa (7, s. 3)

V352 ei pitänyt sisällään kiiloja taikka osan vaihtoa. Korkeuspoikkeama vaihteessa oli todella pistemäinen, mikä viittaa heti vaurioituneeseen osaan. Tämä osa voi olla esim. ristikossa tai se voisi hyvin olla haljennut pölli.

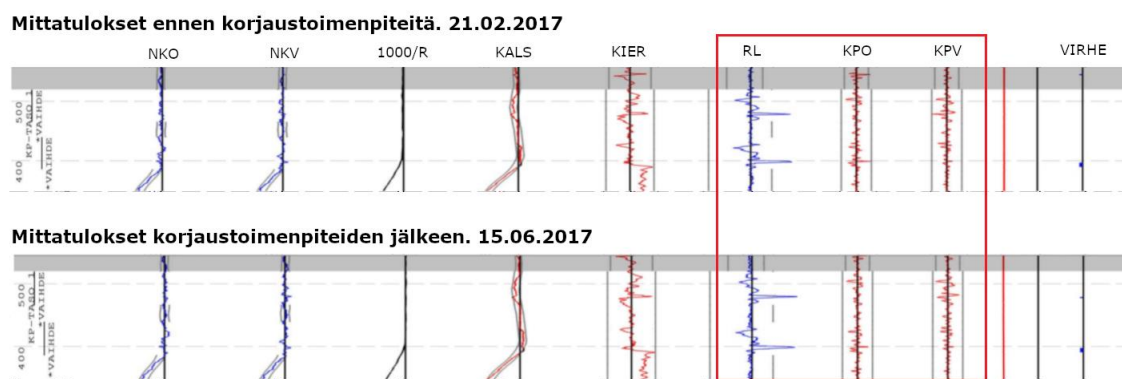
MR V352

Kohteen mittaustuloksia verrattaessa huomataan, että kohta, jossa vika oli ollut, on pysynyt hyvin korossaan mittausten välisen ajan. Tämä on lupaava merkki mutta tässä kohtaa on myös hyvä todeta, ettei aika mittausten välissä ole riittävän pitkä, että voitaisiin todeta mitään lopullista.

Kuva 18. Mäntyharjun Emma – tulokset
