TAMPEREEN AMMATTIKORKEAKOULU
Kone- ja tuotantotekniikan koulutusohjelma
Lentokonetekniikka

**SIIVEN PRIMÄÄRIKOMPOSIITTIOSAN
VALMISTUSTOLERANSSITARKASTELU**

DI Simo Marjamäki
Patria Aerostructures Oy, valvojana DI Juha Halme

ALCAS-projekti (Advanced Low Cost Aircraft Structures) on tiettyjen Euroopan maiden yhteinen tuotekehitysprojekti matkustaja- ja liikesuihkukoneiden pääelementtien, kuten siiven ja rungon komposiittisten osien valmistukseen. Patria Aerostructures Oy on mukana kyseisessä tuotekehitysprojektissa valmistamalla kaksi siipikaarta ja niiden välisen moottorikannakkeen./3/

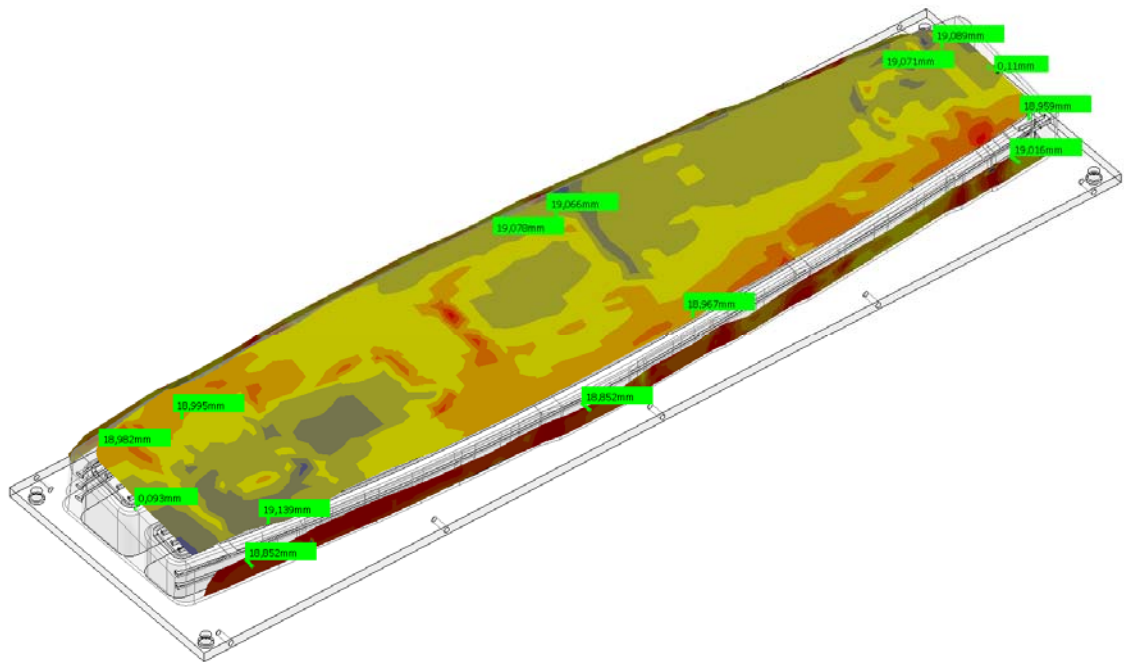
Kuva 19. Rib 8 C-web -urostyövälineen mittaustulokset.

Rib 8 C-Web -urostyövälineen mittaustulokset näyttävät, että laipan alueet ovat hieman ulkona toleransseista (kuva19). Laippa on hieman nominaalista sisällä, eli laippa tulee jäämään hieman odotettua paksummaksi. Tämä mittavirhe vaikuttaa vain osan paksuuteen ja tärkeä ulkopinnanmuoto määräytyy naarastyövälineestä.

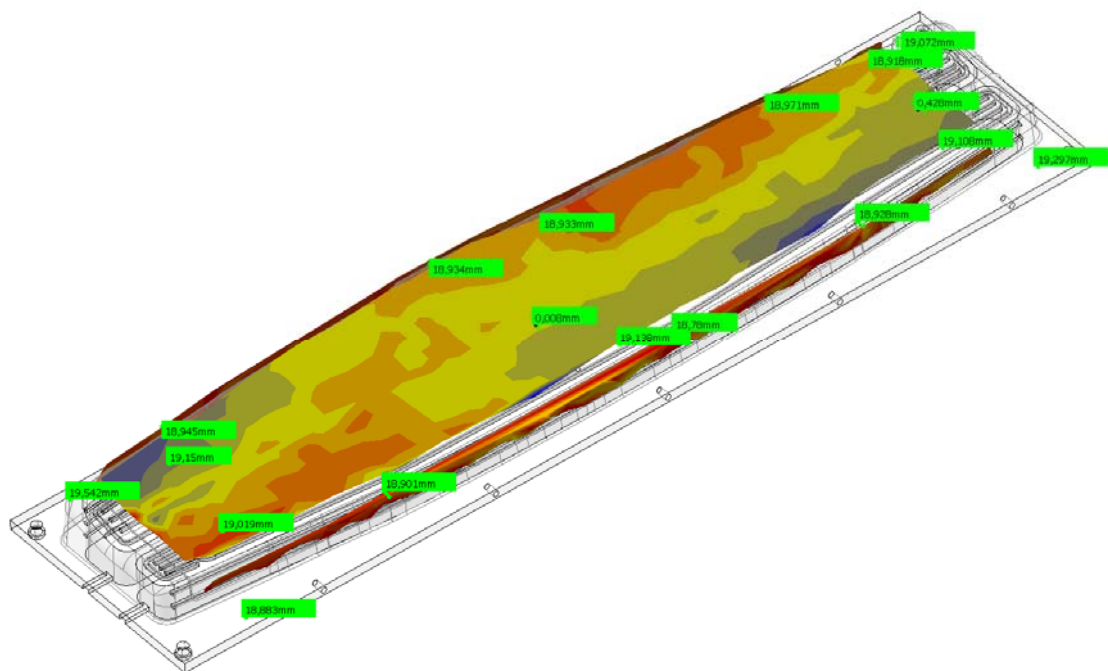
Kuva 21. Rib 8 Foot -urostyöväliseen mittaustulokset.

Rib 8 L-Footin urostyövälineen mittaustulokset osoittivat, että työväline oli laipanalueilta hieman ulkona vaaditun $\pm 0,2$ mm toleranssista (kuva 21). Mittatulokset vaihtelivat $-0,5$ mm ja $+0,2$ mm päässä nominaalista. Näin Rib 8 -irtolaippojen urostyöväline oli hieman kapeampi (noin $0,2$ mm) kuin oli tarkoitus. Kuitenkin 40 % mittapisteistä oli $\pm 0,1$ mm toleranssissa. Näin myös Rib 8 irtolaipat tulevat olemaan $0,1$ mm odotettua paksummat, joka olisi noin 1,5 % odotetusta paksuudesta.

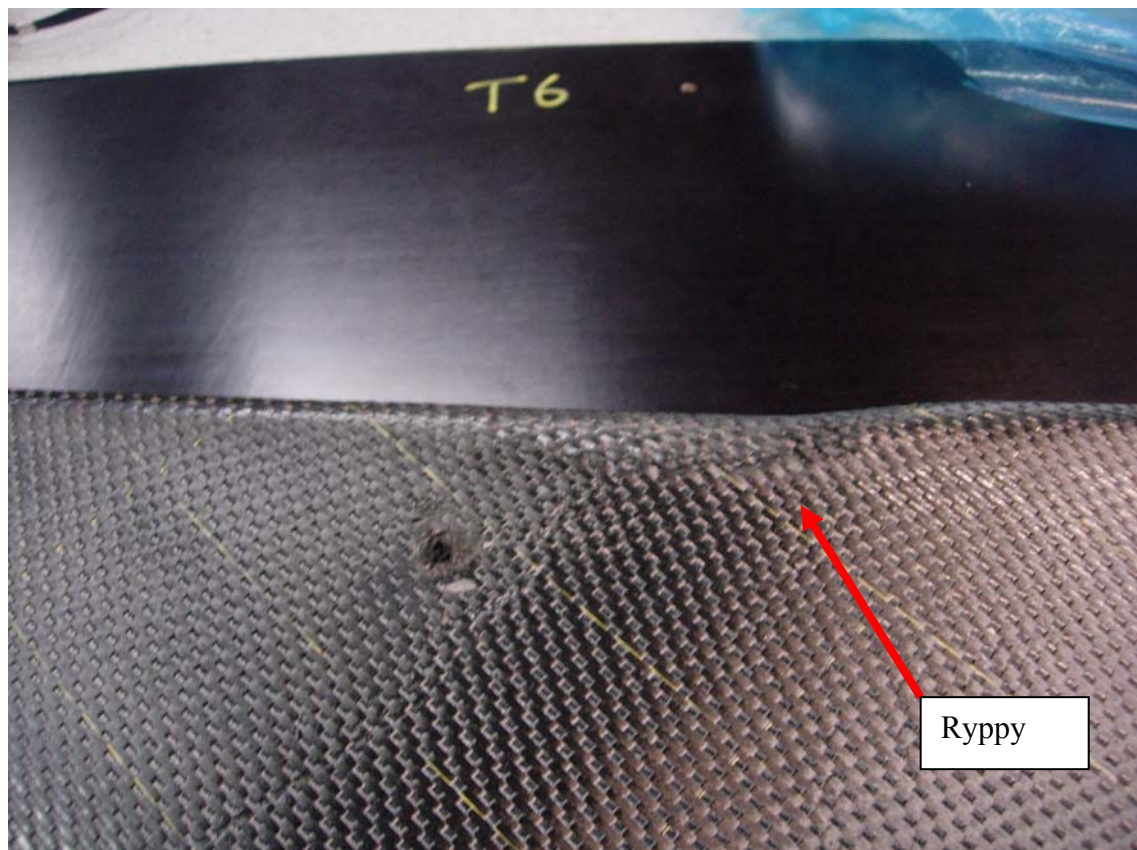
Kuva 22. Ryppyjen muodostuminen kulma (joggle) alueille.

Ensimmäiset ongelmat, jotka havaittiin Rib7 C-webiä tehdessä, olivat ryppyjen muodostuminen preformauksessa laipan kulma-alueille (joggle). Kulma-alueille muodostuvat rypyt aiheuttavat kuitusuunnan muutoksia kulma-alueilla. Kovetuksen aiheuttama kulmanmuutos nurkassa johtuu eri suurista lämpölaajenemiskertoimista materiaalin pituus- ja paksuussuunnassa. Näin ryppyjen aiheuttama kuitusuuntien ja kuitupaksuuksien muutos vaikuttaa laipan kulmamuuтокseen eli spring backiin. Ryppykerrosten todettiin sijaitsevan suurimmaksi osaksi ensimmäisissä kuitukerroksissa, ja ryppyjen koko vaihteli sentistä muutamaan senttiin (kuva.22). Tällä todettiin olevan vain pieni vaikutus mahdolliseen spring-backiin. Vaikutus tulisi vaikuttamaan ennemmin osan lujuuteen kulma-alueilla, koska rypykohdissa kuitupitoisuus kasvaa odotettuun.

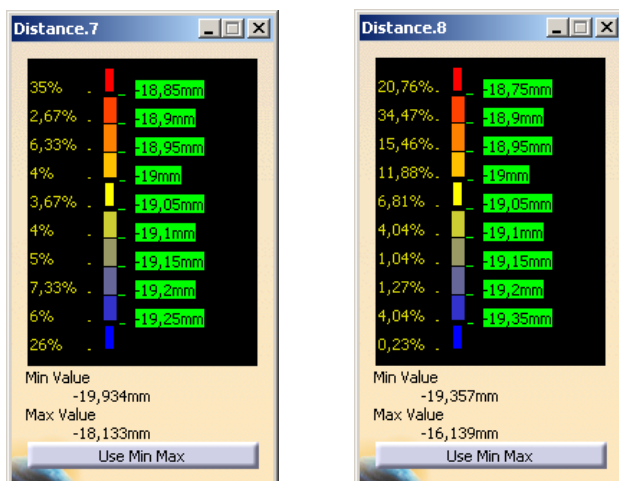
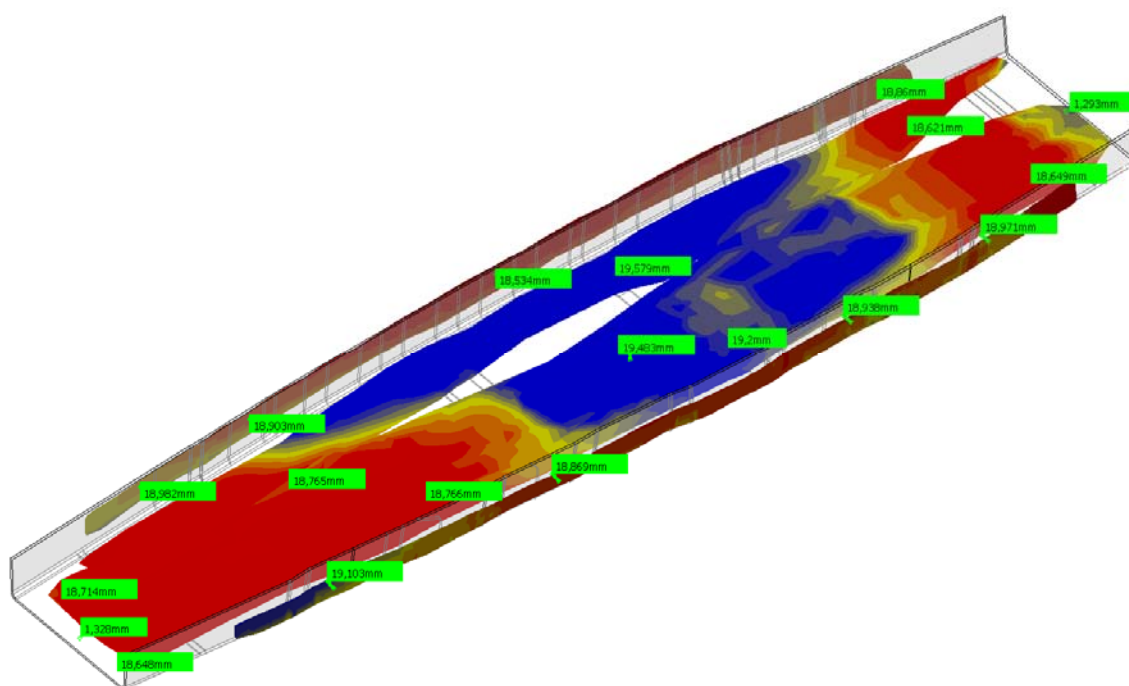
**Kuva 23. Rib 7 C-web Demon mittaustulokset.**

Rib 7 C-Web ”demo” -mittaustuloksista selvisi, että lämpötilan muutos oli vaikuttanut ainakin referenssipisteiden paikkaan. Myös muotin epätasaisen lämpenemisen myötä kappale oli ”kupera” eli kappaleen tasovaatimus $\pm 0,2$ mm ei toteutunut. Kuperuuden voi todeta alla olevasta kuvasta, jossa mittatulokset on havainnollistettu värein. Kuvasta 22 voidaan todeta, että osan molemmissa päissä esiintyy punaista väriä ja keskellä sinistä. Tämän värin avulla voidaan taulukosta todeta, että osa oli molemmista päistä noin 0,3 mm koholla nominaalista (nominaali 19,05 mm) ja keskeltä osaa noin 0,4 mm lommolla verrattaessa nominaaliin. Eli käytännössä korkeimman ja matalimman kohdan erotus siis olisi noin 0,7-0,8 mm. Näin yhden osan tavoiteltu tasomaisuus menee tavoitellun $\pm 0,2$ mm yli. Tämä virhe tulisi vaikuttamaan kokoonpanovaiheessa kun Foot-kaari ja Web-kaari liimattaisiin toisiinsa. Odotetut tasopinnat eivät olisikaan tasomaisia vaan liimauksessa Rib 7 Foot ja Rib 7 Web joudutaan pakottamaan toisiaan vasten ja tällöin liimauksen myötä kumpaankin osaan jää valmiiksi esijännityksiä. Myös laipan alueella voidaan todeta $\pm 0,3$ mm eroavaisuuksia. Tämä virhe olisi suurempi huolenaihe ajateltaessa loppukokoonpanoa Airbus:lla.

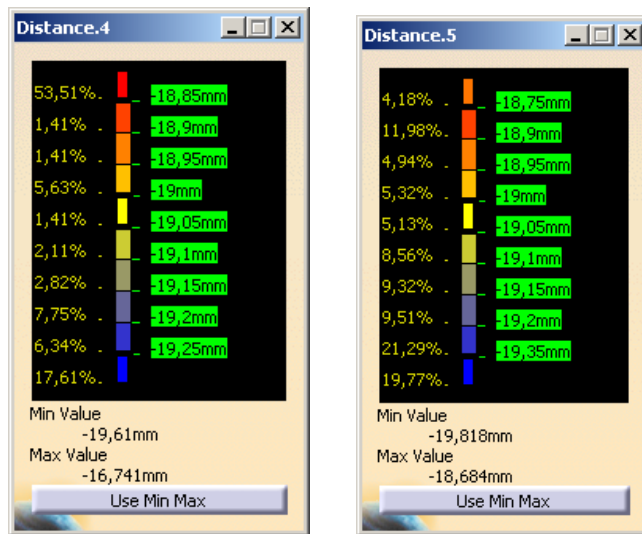
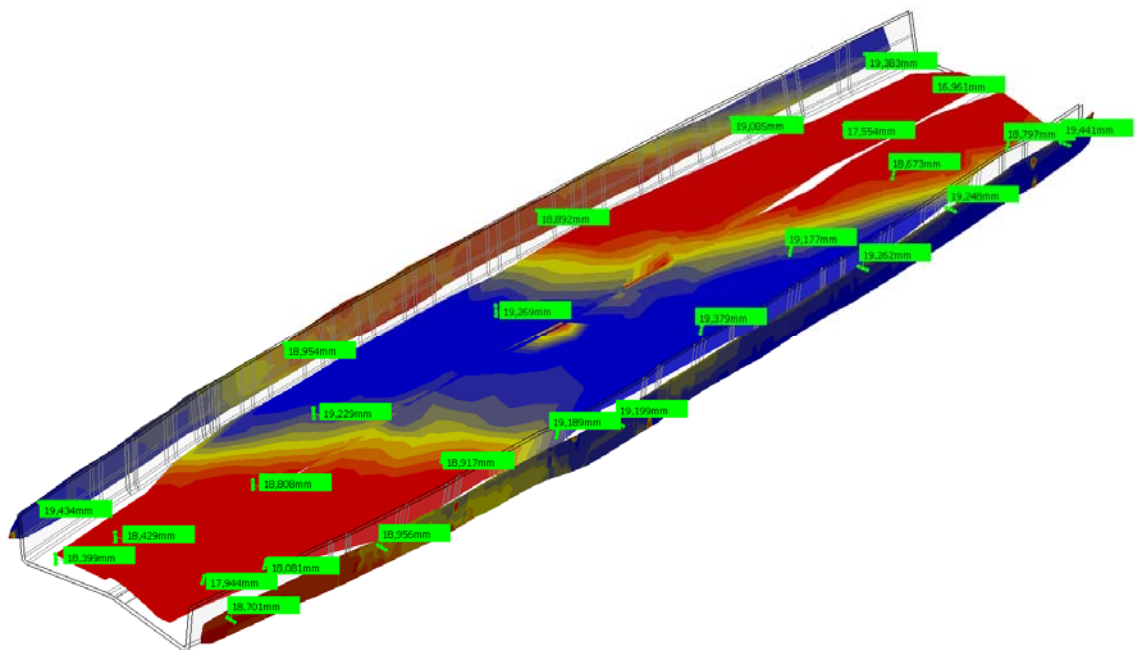
Kuva 24. Rib 7 foot Demo -mittaustulokset.

Rib 7 –Foot (irtolaipat) ”demon” mittaustulokset osoittivat samanlaisia mittavirheitä kuin C-Web:ssä. Myös tämä osa oli alla olevan kuvan perusteella ”kupera”. Molemmat päädyt olivat keskikohtaa korkeammalla. Pahimmillaan keskikohdan ja päädyn mittapisteiden erotus oli noin 2,2 mm. Tuloksista todettiin, että muotti ei saavuta kaikkialta tarvittavaa tasaista lämpöä kovetukseen, jolloin muotti vääntyilee eikä osista tule vaaditun tasomaisia. Tätä todistivat referenssipisteiden paikkojen muutos ja muotin rakoileminen kovetuksen aikana. Erillisissä lämpötilamittauksissa mitattiin urosmuotissa jopa 10 °C:n eron jo laipan eri kohdilla, ja jopa 15 °C:n ero muotin keskikohdan ja päädyn välillä.

Erikseen ohjattavia lisälämmityslevyjä tilattiin 6 kappaletta niin muotin ylä- ja alapuolelle. Näin pyrittiin pääsemään eroon työvälineen epätasaisesta lämpenemisestä ja sen vaikutuksesta lämpölaajenemiseen ja edelleen osan toleransseihin. Lisäksi muottien ja lämpölevyjen ohjaamiseen käytetty ohjelma vaihdettiin kokonaan uuteen, jossa ohjaus, anturit, tiedonkeruu ja päivitettävyys olivat ominaisuuksiltaan paremmat (kuva 26. alla). Näin saadaan tarkasti säädettyä niin muotteja kuin yksittäistä lämpölevyä tarvittaessa takaamaan tasaisen lämpenemisen koko työvälineessä.

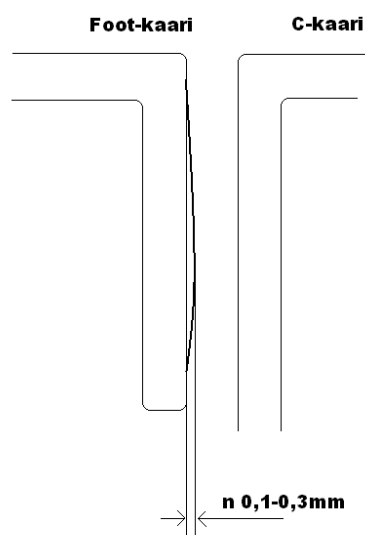
Kuva 42. Epätasaisuus kaaren liimapinnassa.

Ensimmäisen koneistuksen kanssa ei havaittu ongelmia. Koneistuksessa koneistettiin vain kokoonpanon tarvitsemat reiät. Kokoonpanossa koneistuksesta tulleiden kaarien kuntoa tarkastellessa ja esisovituksessa huomattiin kaarien liitospinnan kohdalla paksumpi kohta. Tämä kohta oli noin 0,1-0,3 mm paksumpi. Tämä aiheuttaisi suurta vaivaa liimattaessa kaaria toisiinsa, sillä vastinpinnat eivät olisi tasaisia (kuva 41 alla). Tämä vaikeuttaa laipan pintojen tasomaisuuteen toisiinsa nähden ja suurentaa liimasauman paksuutta.

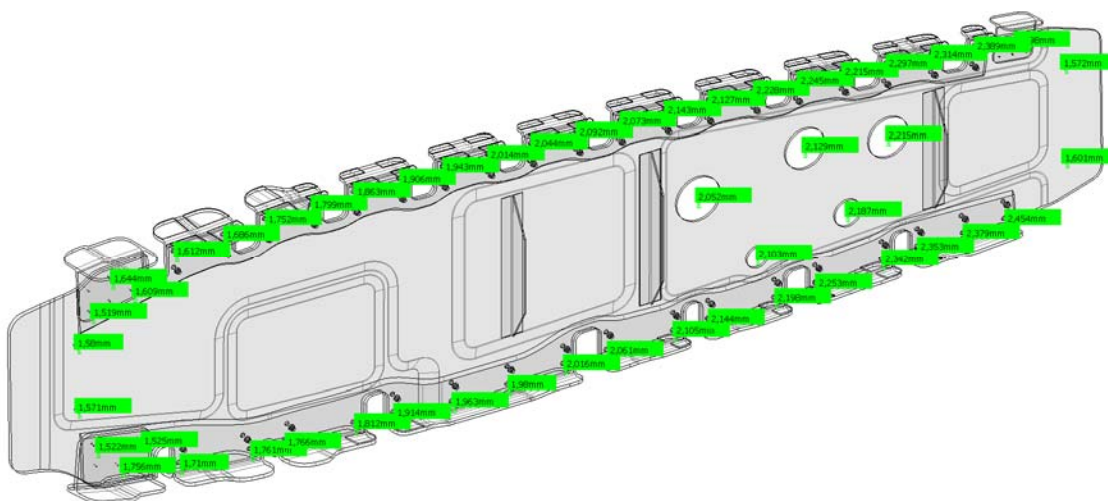
Kuva 43. koneistusvirheet Rib 7:ssä.

Koneistuksessa ilmeni kuitenkin pieniä ongelmia. Koneistuksen aloituskohdistuspiste oli tarkoitus määrittää osan referenssipisteestä. Tämä nollapisteen paikoitus oli kumminkin tehty koneistusjigiin erilliseen kohdistuspisteeseen. Vaikka jokaiseen osaan räätälöitiin oma koneistusohjelma, eivät osat olleet identtisiä ja näin paikoitus koneistuskiinnittimestä oli riski. Tämä tuli todistettua kokoonpannusta Rib 7 -kaassa. Koneistuksen nollapiste oli mennyt X-akselissa 0,5 mm ja Y- akselissa 1,5 mm sivuun oikeasta nollapisteestä. Tämä aiheutti kaikkien reikien ja mouseholen siirtymisen kaassa. Tämän lisäksi koneen kara oli törmännyt tuntemattomasta syystä koneistus jigiin ja siirtänyt jigiä 1,0 mm Y-akselin suunnassa. Mittaustulokset näkyvät alla kuvassa 43.

Suurin ongelma, jonka tämä aiheutti, oli laipan kiinnityspulttien reikien paikan siirtymisen lähemmäksi laippaa ja tooling holien siirtyminen. Myös kaikki läpivientireiät olivat koordinaattien muutoksen verran pielessä. Laipan pulttien etäisyydet alkoivat olla kaaren lujuuden puolesta riskirajoilla. Koneistusvirheen aiheuttamat pulttireikien siirtymiset lasketettiin lujuuslaskijoilla. Tuloksena oli, että paikkojen muutokset olivat hyväksyttävissä, koska koneistusvirheet kasvattivat kriittisten pulttien reunaetäisyyttä ja vastaavasti pienensivät ei-niin-kriittisten pulttien reunaetäisyyttä. Kuvassa 43 alla voidaan todeta pulttireikien etäisyyden määrittely.

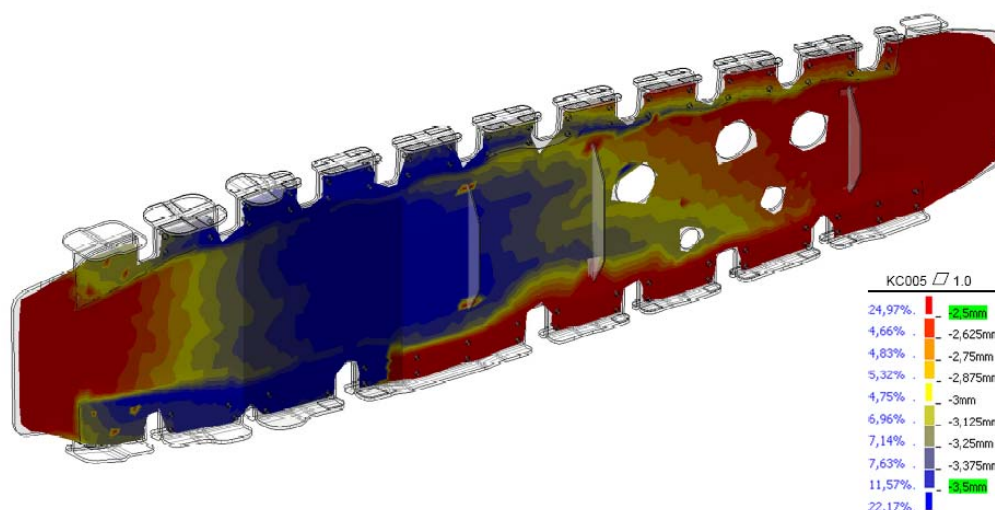
Kuva 47. Rib 7 tasomaisuus KC005.

Siipikaaren tasomaisuus (alue 4, KC005) vaihtelee lopulta ± 2.0 mm, mikä johtuu kaaren joustavuudesta ja paksuusvaihteluista eri alueilla. Näin siipikaari on ulkona vaaditusta $\pm 1,0$ mm:stä. Poikkeamat aiheutuvat muotin RTM-prosessin aikana syntyvistä muodonmuutoksista ja työvälineiden tarkkuudesta. Työvälineissä havaittiin noin 0,4 mm heitto kun mitattiin muottien sisään jäävän alueen paksuus, joten työvälineiden taipumisesta ja muodonmuutoksista RTM prosessin aikana oli syntynyt noin 0,6 mm lisää paksuutta siipikaareen. Tämä aiheutti sen, että siipikaari on noin 1 mm odotettua paksumpi kauttaaltaan siipikaaren alueelta.

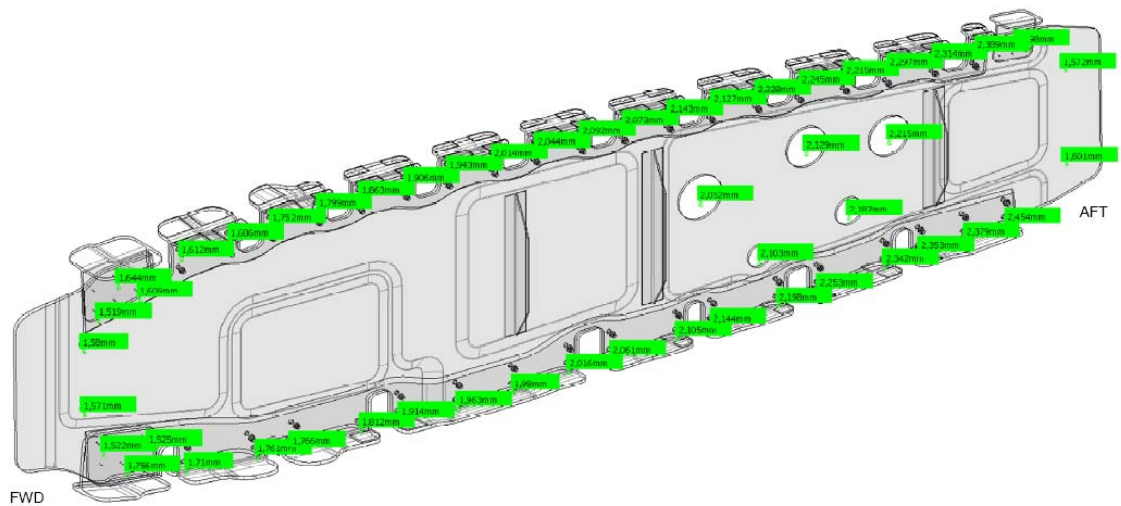
Kuva 50. Rib 7:n koneistusvirheet.

Kaikki reiät ovat poissa toleransseista. Tämä johtuu koneistusvirheestä. Neljä päädyssä sijaitsevaa tooling holea on siirtynyt 1,5 mm koordinaatiston Y- akseliin nähden (kappaleen korkeussuunnassa). Kaikissa rei'issä on poikkeamaa, johtuu koneistusjigin liikkumisesta koneistuksen aikana (kuva 50 alla).

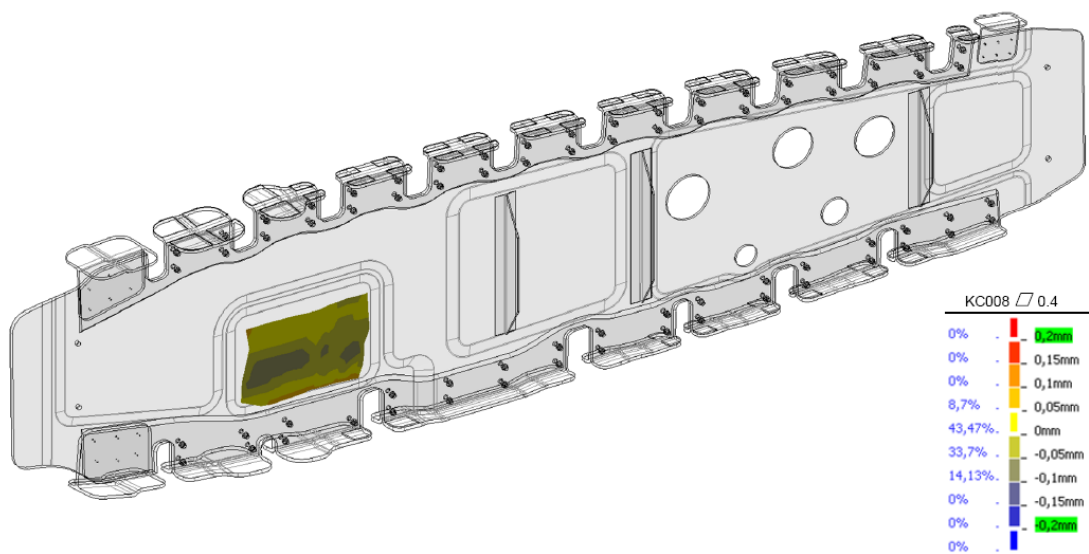
Kuva 51. Pylon-rib kiinnitysalueen tasomaisuus KC008.

Siipikaaren päissä sijaitsevat tasomaiset alueet ovat vaadittujen toleranssien sisällä $\pm 1,0\text{mm}$ (vaatimus KC007). Myös Pylon –Rib kiinnityskohdan tasomaisuusvaatimus $\pm 0,4\text{ mm}$ KC008 täyttyy.

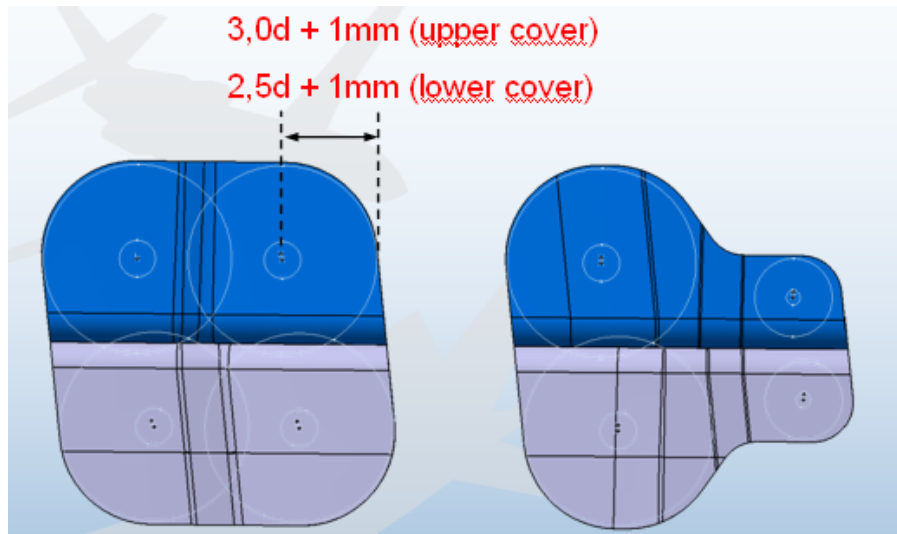
Kuva 55. Pulttireikien etäisyystoleranssi laipoilla. /3/

Suunnitteluarvoihin oli laitettu 1,0 mm toleranssivara, joka oli myös laipan reunan tarkkuuden toleranssi (KC0003), mutta tämäkin ylittyi hieman (Kuva 55 alla). Tämä koneistusvirhe vaikuttaisi koneistuksessa lyhyemmäksi koneistettuun laippaan, sillä siinä olisi nyt noin 0,5 mm liian pieni reunaetäisyys tulevaan pultinreikään.

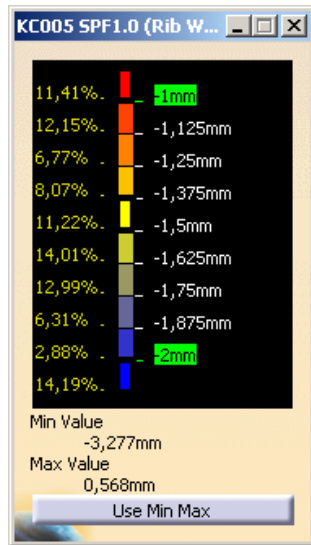
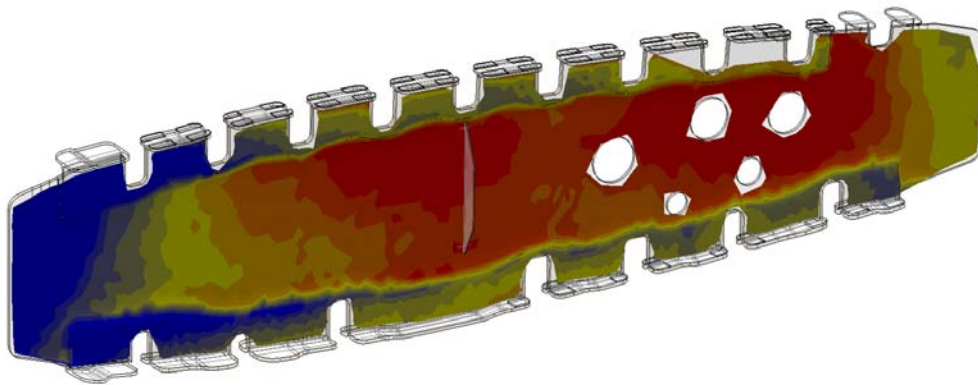
Kuva 56. Rib 8 tasomaisuusmittaus KC005.

Siipikaaren lopullinen tasomaisuus näkyy kuvasta 56 alla. Tasomaisuus oli $\pm 1,9$ mm eikä näin täyttänyt vaadittua $\pm 1,0$ mm KC005 toleranssia. Poikkeamien suurin aiheuttaja on kaaren joustavuus poikittaissuunnassa, jolloin mittaus ilman tarkkaa mittausjigiä on vaikeaa. Mittausta varten kaari asetettiin samoin kuin Rib 7, jotta tuloksia voitaisiin verrata kaarille samalla tavalla. Kuvasta näkee myös Footien (irtolaippojen) ja C-webin välisen liimasauman. Liimasauman on 3D-mallissa oletettu olevan minimaalinen, eikä sitä ole otettu huomioon siinä.

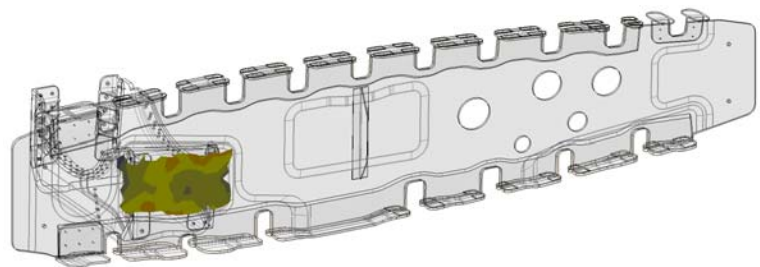
Kuva 57. Rib- Pylon kiinnityspinnan tasomaisuus KC008

Siipikaaren Rib-Pylon KC008 ja toolinghole-pintojen tasomaisuus KC0007 molemmissa päädissä oli vaaditussa $\pm 0,4$ mm toleranssissa (kuva 57 alla).

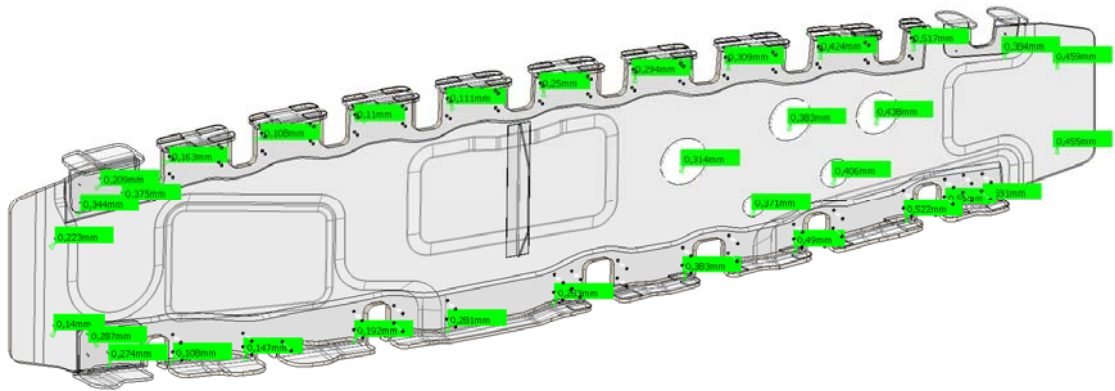
Kuva 59. Rib 8 Mouse hole ja läpivientien tarkkuus.

Koneistuksessa tapahtunut korkeuspaikan asetusvirhe vaikutti laipan leveyteen ja sitä kautta pulttireikien reunaetäisyyksiin. Muuten kuten alta kuvasta 56 voidaan todeta, muut reiät ja mouse holet ovat vaadituissa tarkkuuksissa.

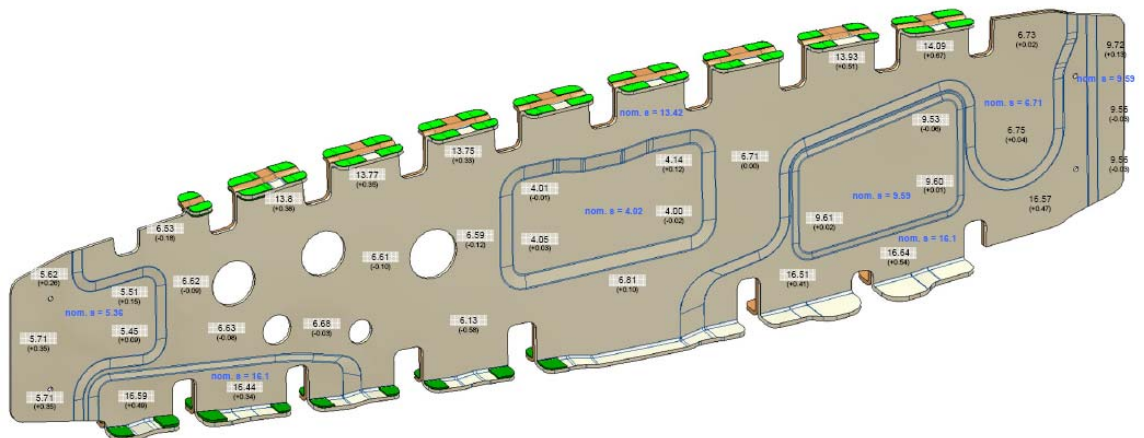
Kuva 60 Rib 8 paksuus.

Rib 8:n Paksuudet olivat lähellä odotettua, kuten alla olevasta kuvasta voi todeta. Suurimmat paksuusvaihtelut löytyivät laipan liimasauman alueelta, jossa mittapoikkeama oli 0,5 mm. Tämä johtui jälleen liimasaumasta, jota ei ole otettu huomioon 3D-mallissa. Kaaren keskiosassa paksuus oli $\pm 0,1$ mm toleranssissa ja kaaren takaosissa paksuus oli hieman yli odotetun $+0,35$ mm pahimmillaan.
