Omakotitalon kuntotutkimus ja korjaussuunnitelma

Kuntoraportti: VASAMAJÄRVENTIE 211

Korjausselostus Männistö Omakotitalo Siivikkala

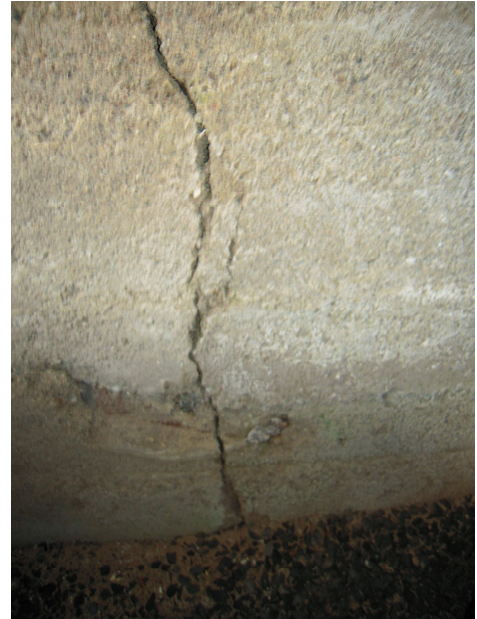
Sokkelissa on havaittavissa halkeamia. Tämä ei kuitenkaan tarkoita sitä, että välitöntä vaaraa olisi talon perustusten pettämiselle. Joiltain osin sokkeli näyttää olevan haljennut läpi. Tätä tulisi tarkkailla vuosien varrella, ettei rako pääse kasvamaan. Syynä

halkeiluun on joko maan painuminen talon alla, perustuksen puristuslujuuden riittämättömyys tai maan paineesta aiheutuva halkeilu.

Talon alkuperäinen osa on rakennettu paikallavaletun betonisen sokkelin päälle. Sokkeli on osittain kallion päällä. Sokkelin sisäpuolelle jää ryömintätila, joka on 200 mm – 1800 mm korkea. Osassa sokkeliä löytyi murtumia (kuva 1).

Kuva 1: vanhan puolen sokkelin halkeama

Sokkelin pinnasta poistetaan ensin helposti irtoava rappaus. Sitten sokkeliä hiotaan ja tasoitetaan ohutrappauslaastilla sisä- ja ulkopuolelta kahteen kertaan. Tämän jälkeen sokkeli myös maalataan ulkopuolelta. Tilannetta tarkkailaan ja, jos halkeamia alkaa esiintyä rappauksessa, siirrytään raskaampiin toimenpiteisiin (kts. seuraava luku)

Sokkeli kaivetaan kokonaan esiin. Seuraavaksi varmistetaan anturaa vahvistamalla, ettei talo pääse painumaan. Tämän jälkeen sokkelin läpi tehdään raudoitukset, pystysuoriin halkeamiin poikittaisraudoitukset ja toisin päin. Seuraavaksi muotitetaan ja juotetaan vahviste sokkelille. Samalla asennetaan ulkopuolelle uudet ESP-lämmöneristeet.(liite 3)

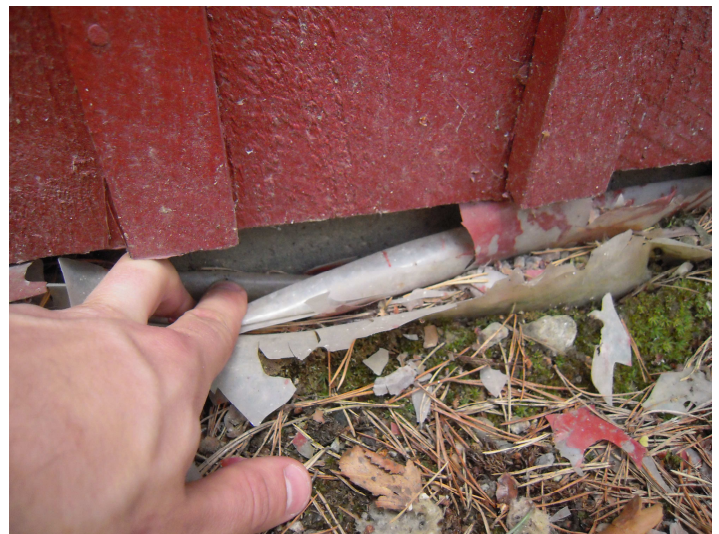
Vuonna 1971 piirrettyjen kuvien mukaan anturan ulkopuolella on 125 mm:n EPS- routasuoja ja sokkelin sisäpuolella EPS-eriste. 200 mm syvien kaivausten perusteella talon laajennuksen ulkopuolella on käytetty jonkinlaista höyrinsulkukalvoa 3 kerrosta (kuva 2). Talon pohjoispuolella oleva maan pinta on liian korkealla alakerran lattiapintaan nähden. Vanhalla osalla näkyy ulkopuolella 50 mm:n EPS- eristys länsi- ja itäpuolella. Täysin näkyvissä olevalla eteläpäädyllä ei ole eristyksiä ulko- eikä sisäpuolella. Sisäpuolelta ei ole sokkeleita muutenkaan eristetty vanhan osan ryömintätilassa.

Kuva 2: Sokkeli uudella puolella

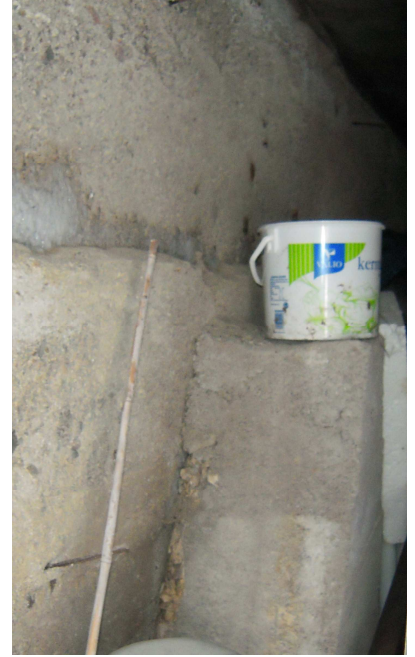
Vaurioita sokkelissa näkyy talon vanhalla puolella. Betoni on halkeillut muutamasta kohdin ja halkeilleiden kohtien viereen on valettu lisävahviketta, ilmeisesti rasiusten jakamiseksi (kuva 3). Talon eteläpäädyssä halkeilu näkyy menneen koko sokkelin lävitse (kuva 4). Tämä voi tarkoittaa joko sitä, ettei sokkeli kestä talon aiheuttamaa puristuslujuutta, maa anturan alla on painunut epätasaisesti tai sitten maapaine on painanut muurin rikki. Nämä kaikki seikat viittaavat sokkelin puutteelliseen raudoitukseen. Tutkimushetkellä ei halkeamista näyttänyt tulevan vesi lävitse.

Kuva 3: Vanhan puolen sokkelin vahvistus

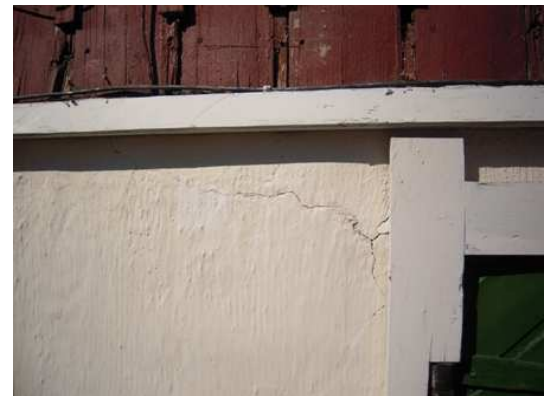
Talon näkyvät sokkeliosat on rapattu ja maalattu (kuva 4). Maali ei ole vielä pahasti lähtenyt hilseilemään, mutta pinnassa näkyy halkeamia, varsinkin talon eteläpäädyssä.

Kuva 4: Vanha sokkeli ulkopuolelta

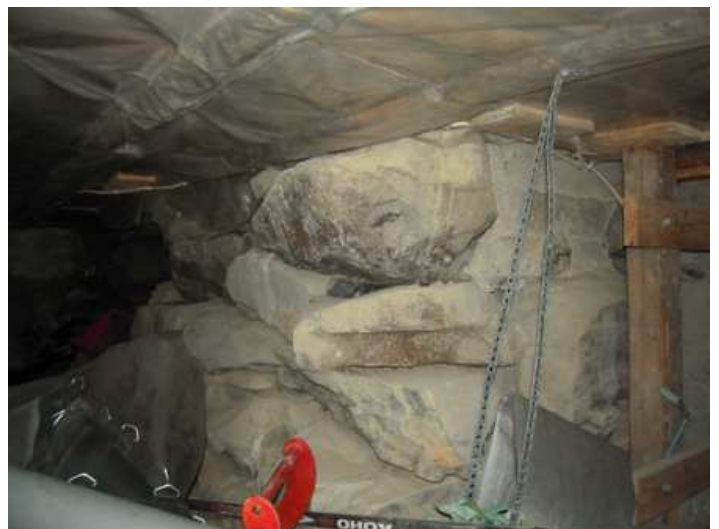
Piippuhormien ja takan alla oleva kiviperustus vaatii vahvistamista. Asuinalueen tulevat muutokset vaativat, että luonnonkiviperustusta vahvistetaan.

Savupiipun alla on luonnonkivistä kasattu perustus (kuva 5). Kivikasa näyttää pysyneen paikallaan talon vanhan osan rakentamisesta lähtien, mutta tulevat muutokset asuinalueella, kallioräjäytykset ja liikennevirran kasvu viereisellä tiellä lisäävät perustuksen liikkumisen ja murtumisen riskiä.

Kuva 5: Savupiipun perustus

Piipun perustuksille tehdään niin sanottu betonimantteli, jossa perustukset vahvisteraudoitetaan, jonka tarkoituksena on lujittaa luonnonkivikasaa. Pinta muotitetaan ja juotetaan pumppukalustolla perustuksen vahvistamiseksi.

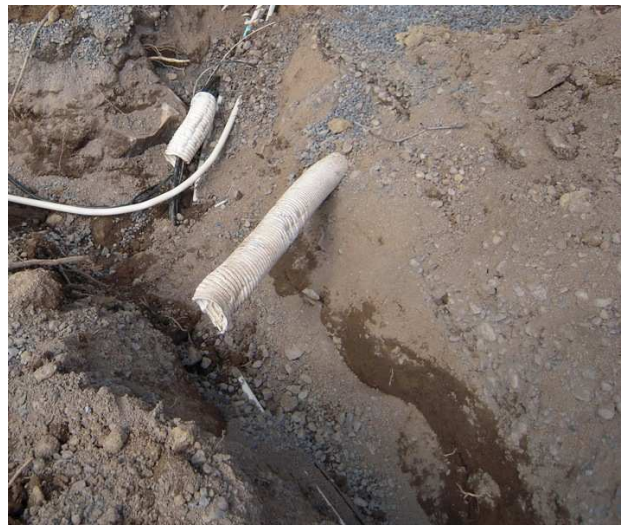
Talon molemmin puolin (itä ja länsi) on vedetty salaojaputket, jotka johtavat talon eteläiselle pihalle n. 30 cm maan pinnan alapuolella (kuva 6). Nämä putket näyttävät myös toimivan, sillä sähköjärjestelmän maakaapelikaivauksien yhteydessä salaojaputkien päästä näytti tulevan vettä. Tukoksia ei suuremmin salaojissa siis ole. Talon ympäri ei ole tehty pintakaatoja pois päin talosta. Talon pohjoispuolella tämä on ongelma, sillä pintaverhoilussa on havaittavissa kosteusvauroita.

Kuva 6: Salaojaputken pää

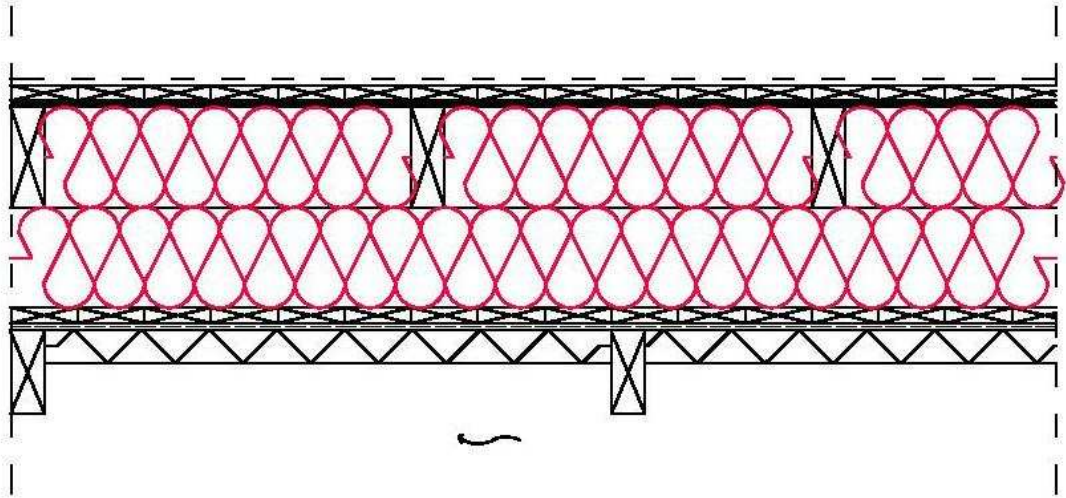
Vanhan puolen puuristikoolauksellinen alapohja on rakennettu siten, että alimpana kerroksena on verhouspaneeli tai alumiinipintainen SPU-levy. Tämän jälkeen on alapohjaan asennettu höyrinsulkumuovi lähes koko alueelle. Höyrinsulkumuovin päällä on lautaverhoilu. Verhoilun päällä on jonkinlainen kovalevy, jonka päällä on ristikoolaus ja sahanpurueristys n. 300 mm. Eristyksen päällä on kovalevy ja pintamateriaalit (kuva 7). Kosteusteknisesti tämä vaikuttaa toimimattomalta, sillä kylmän kellarin ja lämpimän sisäilman johdosta syntyy höyrinsulkumuovin päälle

kondensioivettä, joka sitten jää mahdollisesti imeytymään rakenteisiin ja lämmöneristeeseen. Tällä hetkellä tosin kondensoituminen on voinut olla hidasta viileän lattian ansiosta.

Kuva 7: vanhan puolen lattia

Vanhan puolen alapohjarakenne ei vastaa nykyaikaista käsitystä terveestä alapohjasta. Rakenne tulee purkaa ja kaikki puuristikoolausta ja lautalattia lukuun ottamatta vaihdetaan. Puuosatkin on tosin syytä tarkistaa, sillä on mahdollista höyrinsulun väärästä sijainnista johtuen, että jonkin verran on vettä kondensoitunut vuosien varrella alapohjaan höyrinsulkumuovin päälle. Tämä on voinut aiheuttaa puuosien lahoamista. Tarkastamisen jälkeen alle asennetaan tuulensuojalevy 50 mm, jonka päälle mineraalivillaeristeet 2x150 mm, joiden päälle höyrinsulkumuovi ja lautalattia. Laudoituksen päälle tulevat pintamateriaalit asukkaiden vaatimusten mukaan.(liite 3)

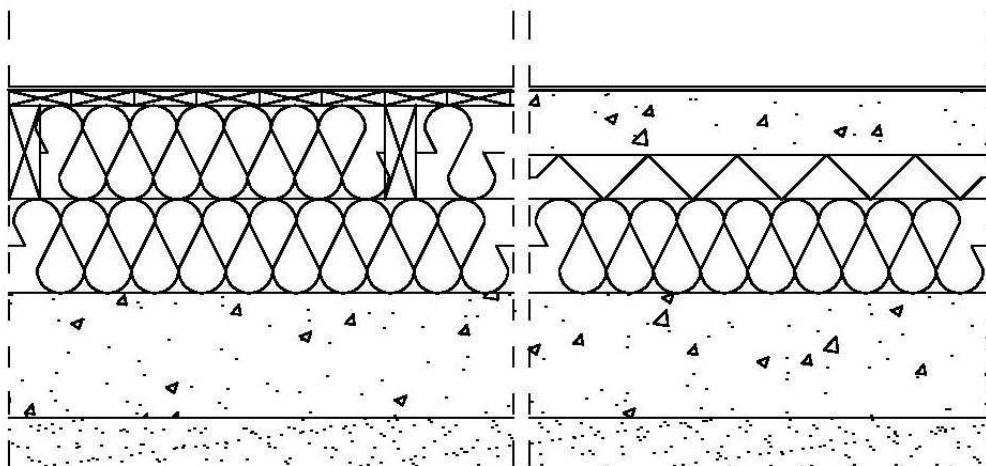
Uudella puolella maanvaraisen betonilaatan päällä on sahanpurueriste ja puukoolaus. Sahanpurunpäällä on lattialaudoitus, jonka päällä on kovalevy. Levyn päällä on pintamateriaalit. Poikkeuksena ovat märkätilat, joissa on sahanpurueristyksen päällä kova eriste ja eristeen päälle on valettu betonilaatta. Laatan päällä pintamateriaali (kuva 8). Rakennetta ei purettu. Mahdollisesti tulevan alapohjan korjauksen yhteydessä on myös uuden puolen lattiat syytä avata ja tarkastaa materiaalien kunto, sillä kosteutta on voinut kapilaarisesti nousta maasta lattiaeristeisiin sekä kondensoitua kylmän betonin ja lämpöeristysten väliin.

Kuva 8: Uudemman puolen maanvarainen laatta

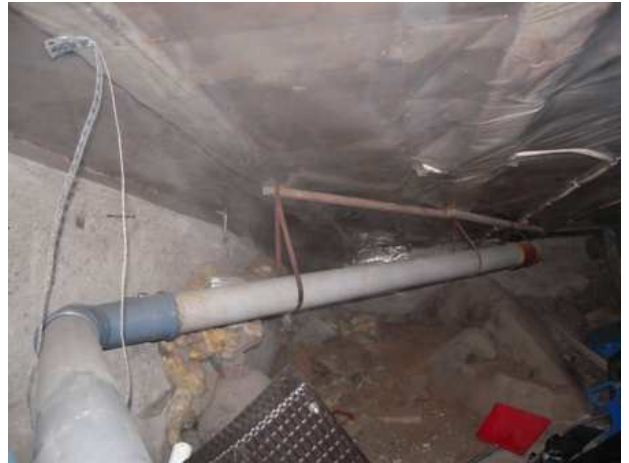
Vanhan puolen ryömintätilaan on sijoitettu varsin keskeiselle paikalle viemäriputket ja osa sähköputkista (kuva 9). Talvella riski putkien jäätymisestä on olemassa. Tämä puolestaan aiheuttaa tukoksia ja putkien vaurioitumisia. Vielä ei näkyviä vaurioita ja vuotoja ole tapahtunut. Myös putkien sijoittelu ja kiinnitys on hoidettu huonosti.

Kuva 9: Alapohjan viemäri- ja sähköputket

Vesi- ja viemärijohtot sijoitetaan kulkevaksi talon sokkelipintaa pitkin ja eristetään ne. Asuintiloissa oleville johtojärjestelmille ei tehdä muutoksia.

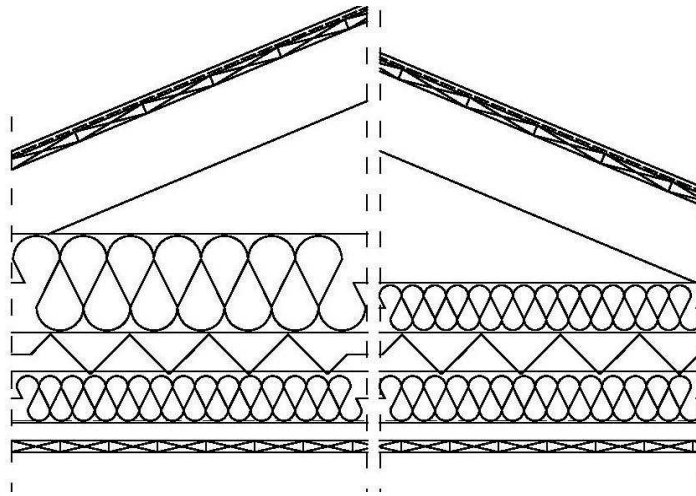
Yläpohjan rakenne sisältä ulospäin lueteltuna on seuraava pintamateriaali (paneeli tai lautakatto), lautaverhous, koolaus, jonka välissä on pahvi ja sahanpurua n.100 mm, tämän päällä on 80 mm:n ESP-levy ja levyn päällä eristys on 100 mm:n villaeristys, osassa 200 mm (kuva 10).

Kuva 10: Yläpohja

Yläpohjassakin on ensin syytä purkaa kaikki eristysmateriaalit ja katsoa puurungon kunto. Toimenpiteellä varmistetaan, onko kosteusvauriota pinnoissa. Tämän jälkeen yläpohjaan asennetaan pintamateriaalit, joiden päällä on 50 x 50 mm koolaus, johon pintamateriaali on kiinnitetty. Koolauksen päälle tulee höyrinsulkumuovi tai -paperi, jonka päälle 125 mm mineraalivillalevy koolausten väliin. Koolausten päälle 125 mm mineraalivillalevy limittäin alemman mineraalivillalevyn kanssa. Päälle asennetaan vielä tuulensuojalevy, esimerkiksi Isoverin Facade 50 mm. Suomen rakentamismääräyskokoelman mukaan lämmönläpäisykertoimen tulee olla enintään 0,15W/m²K.

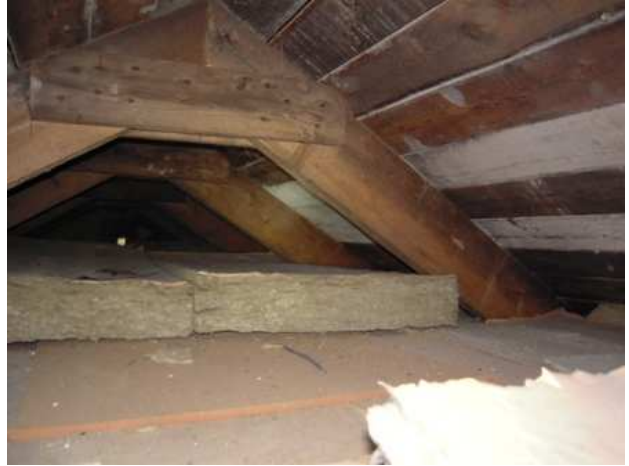
Yläpohja oli tarkastelussa katsottuna kuiva, eikä vaurioita näkynyt puurungoissakaan. Höyrynsulkumuovin puute ja epämääräinen eristys voi aiheuttaa lämmön karkailua (kuva 11).

Kuva 11: Yläpohja

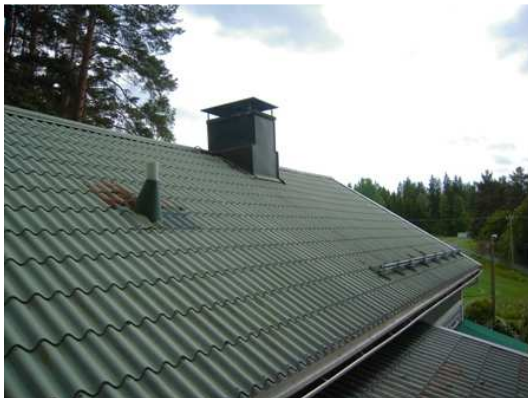
Vesikatto on tavanomainen harjakatto, jonka materiaaleina on käytetty huopaa, jonka päälle on asennettu peltikate. Peltikate on hyväkuntoinen, siinä ei ole painaumia, vääntymiä tai muutaakaan huomioitavaa (kuva 12).

Kuva 12:Katto

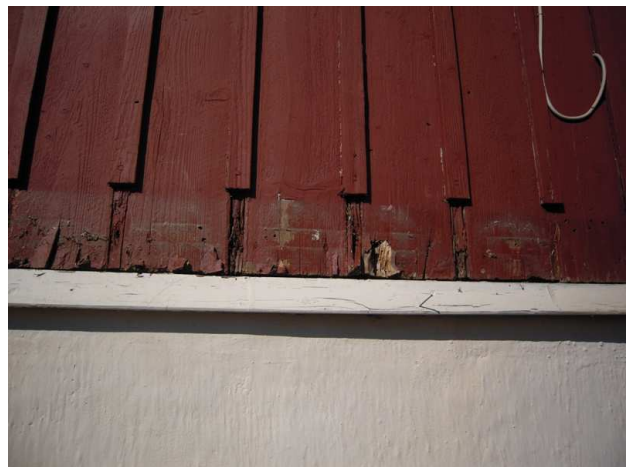
Ulkoseinien verhoilu purettiin tutkimusten aikana. Seinän vanhasta osasta paljastui hieman kosteutta ja muutama julkisivuverhoilulautakin oli alhaalta kostunut. Tämä saattaa aiheuttaa huonosta tuuletuksesta (kuva 12).

Ikkunat on asennettu julkisivupintaan. Ikkunoiden yläpuoliset verhoilulaudat ovat jonkin verran keränneet valumavettä; ilmeisesti myös verhoilun alle. Tämä on osaltaan aiheuttanut lieviä kosteusvaurioita.

Kuva 13: Vanha julkisivun pinta

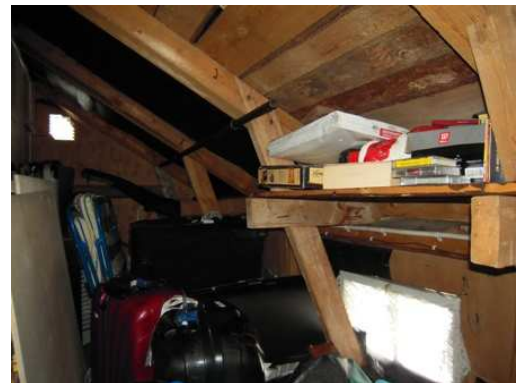
Yläkerran ullakot ovat kylmävinttejä (kuva 14). Itsessään ei eristystä vaan suoraan ruodelaudoitusta päällä. Asuinhuoneen kanssa oleva yhteinen seinä on ilmeisesti sahanpurulla eristetty ja tervapahvi on asennettu. Rakennetta ei purettu tarkempia tutkimuksia varten.

Kuva 14: Ullakko
