# **SAAVUTETTAVUUSSELVITYS TAMKIN KUNTO- KATU 4:N TOIMIPISTEESTÄ**

Opinnäytetyö Elokuu 2010

Tampereen ammattikorkeakoulu

Saavutettavuusselvitys TAMKin Kuntokatu 4:n toimipisteestä

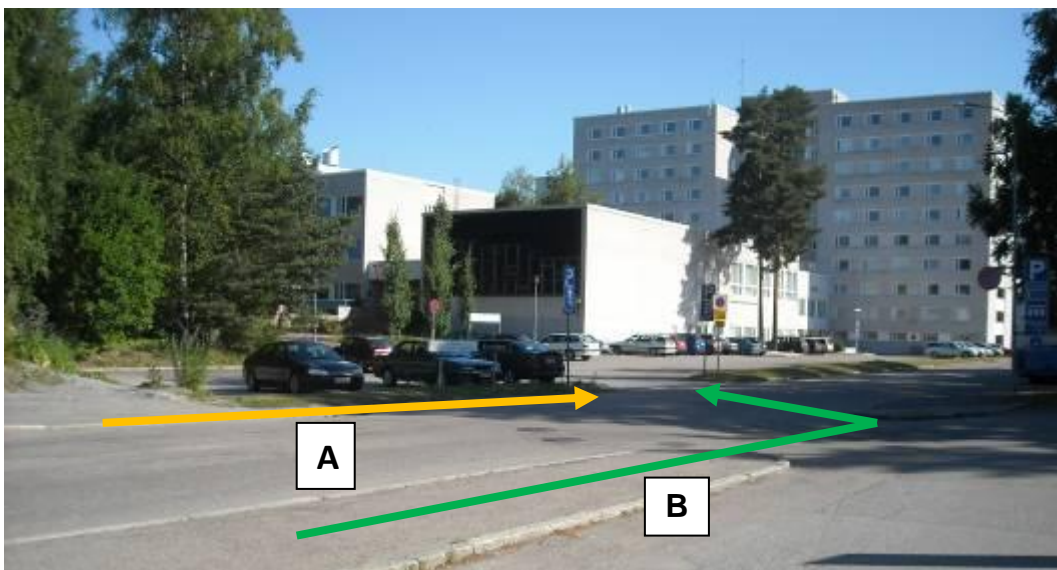
Pääsisäänkäynnille ei johda jalankulkijalle suunnattua, selkeää ja turvallista kulkuväylää. Bussipysäkkien ja kevyen liikenteen väylän suunnalta tullessa suojatiet eivät ohjaa jalankulkijaa pääsisäänkäynnille. Jalankulkijan on käytettävä tien piennarosaa (kuva 1, nuoli A) tai oikaistava suojatiettömän tien ja parkki-paikan yli (kuva 1, nuoli B). Järjestely hankaloittaa etenkin pyörätuolilla kulkevan tai esimerkiksi lastenvaunuja työntävän jalankulkijan pääsyä pääsisäänkäynnille. Kouluaamuina kulkuväylät ruuhkaantuvat oppilaista, jotka hankaloittavat autojen pääsyn pysäköintialueelle tai esimerkiksi ambulanssien pääsyn TAYS:n ensiapuosastolle. Sen lisäksi tietä eri kohdista ylittävät ihmiset aiheuttavat vaaratilanteita. Kulkuväylät eivät myöskään hahmotu riittävän hyvin näkövammaiselle.

KUVA 1. Pääsisäänkäynnille tullessa jalankulkijan on käytettävä joko piennarta (nuoli A) tai mentävä suojatiettömän tien yli (nuoli B)

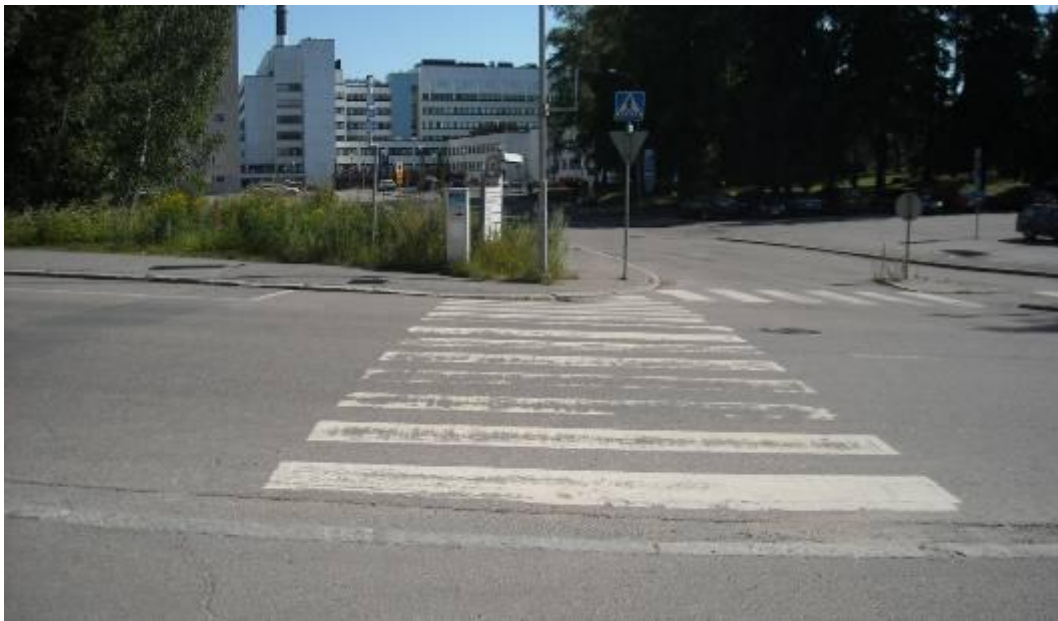
Kulkuyhteysien yleisilme Kuntokatu 4:n sisäänkäynnille tultaessa on sekava, koska sisäänkäynnille ei johda selkeää yhtenäistä jalkakäytävää. Kulkuyhteys TAMKin Kuntokatu 3:n välillä on tärkeä, sillä opiskelijat, opettajat ja muu henkilökunta käyttävät saman päivän aikana mahdollisesti molempien toimipisteiden tiloja. Kulkuyhteys Kuntokatu 3:n tiloihin, tien toiselle puolelle on puutteellinen, koska kevyen liikenteen väylä suojatien jälkeen jatkuu vaikeakulkuisena pientareena (kuva 2). Huonoja kulkuyhteyksiä koulurakennusten välillä kritisoi myös selvityksessä mukana ollut hallintojohtaja Risto Masonen, jonka liikkumisen apuvälineenä on sähköpyörätuoli.

KUVA 2. Kuntokatu 3:n toimipisteestä tultaessa suojatie jatkuu pientareena (kuva 1, nuoli A)

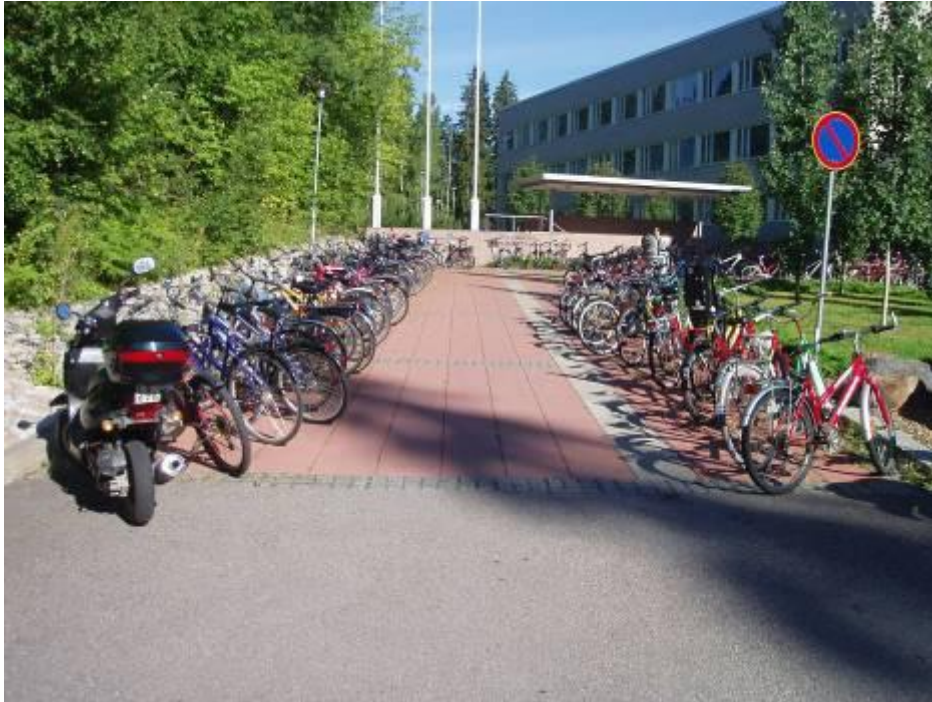
Pääsisäänkäynnille johtavan kulkuväylän tulisi olla vapaa, jotta varsinkin pelastusajoneuvot pääsevät esteettä pääsisäänkäynnille (kuva 3). Huonot pysäköintipaikkojen rajaukset (kuva 4) aiheuttavat autojen väärinpysäköintiä. Autot tukkivat pysäköintialueen sisäänkäynnin joka on samalla pelastustie.

KUVA 3. Polkupyörien pysäköinti pääsisäänkäynnin eteen kulkuväylän molemmin puolin estää esimerkiksi pelastusajoneuvojen pääsyn pääsisäänkäynnille

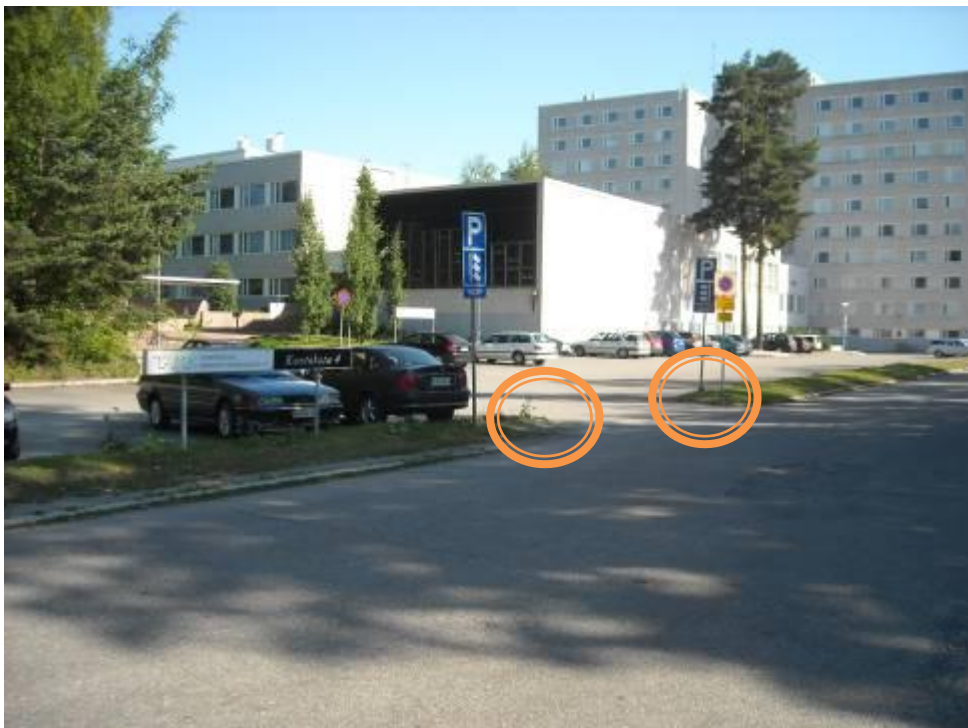
KUVA 4 Pysäköintipaikkojen huonot rajaukset aiheuttavat autojen väärin-pysäköintiä liian lähelle pysäköintialueen sisäänkäyntiä ja siten tukkivat risteyskohdan

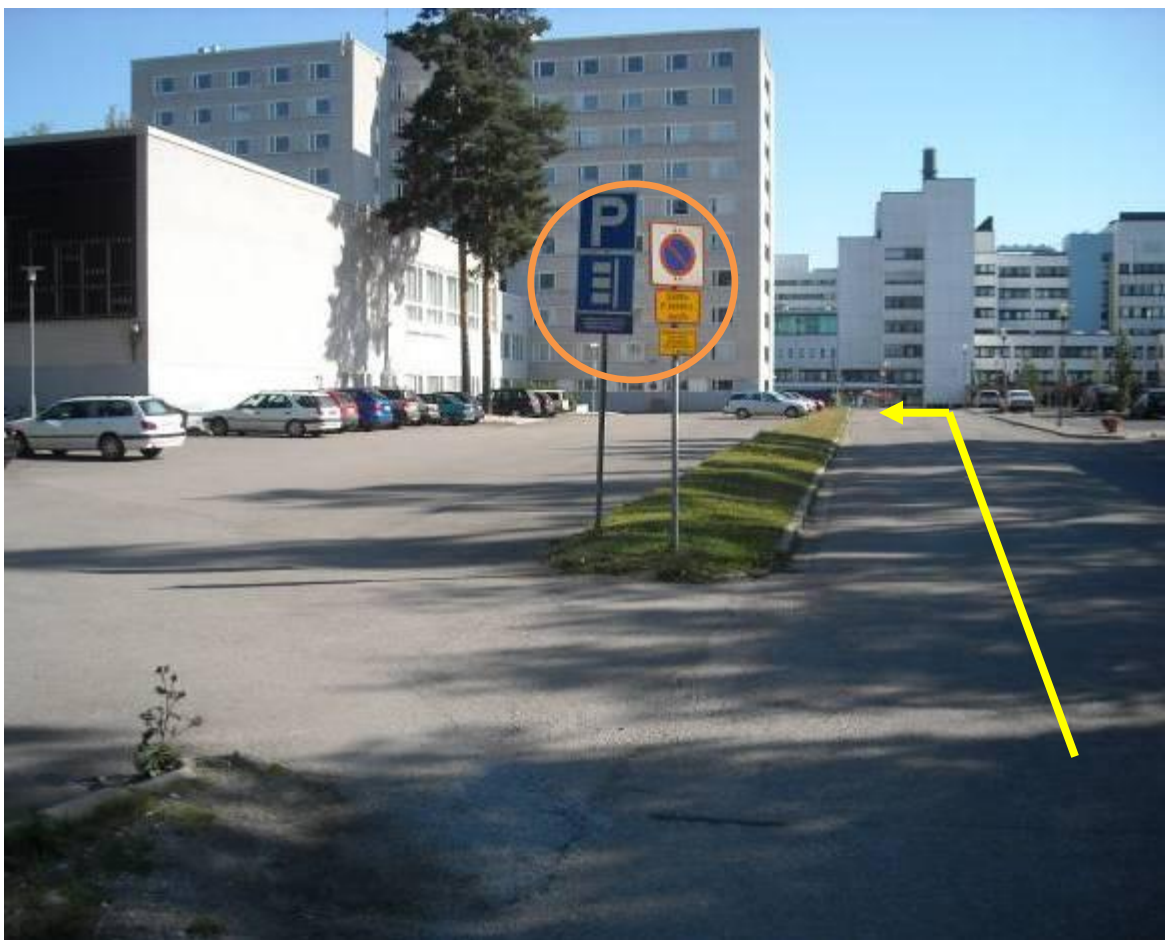
Koska liikuntaesteiselle soveltuva sisäänkäynti sijaitsee rakennuksen takana, pääsisäänkäynnin yhteydessä olevilla pysäköintipaikoilla ei ole invapaikkoja. Tämän vuoksi liikuntaesteisten on ajettava rakennuksen taakse, jotta kulkeminen sisätiloihin on mahdollista. Pääsisäänkäynnin ympäristöön tullessa ei silti ole minkäänlaista opastusta, joka ohjaisi liikuntaesteisen sisäänkäynnille (kuva 5). Tämä vaikeuttaa esimerkiksi taksikuljettajan suunnistautumista liikuntaesteiselle soveltuvan sisäänkäynnin eteen.

KUVA 5. Liikuntaesteiselle soveltuva sisäänkäynti sijaitsee rakennuksen takana, joten oppilaitokseen saapuvan on osattava suunnistautua kuvan nuolen osoittamaan suuntaan ilman opasteita

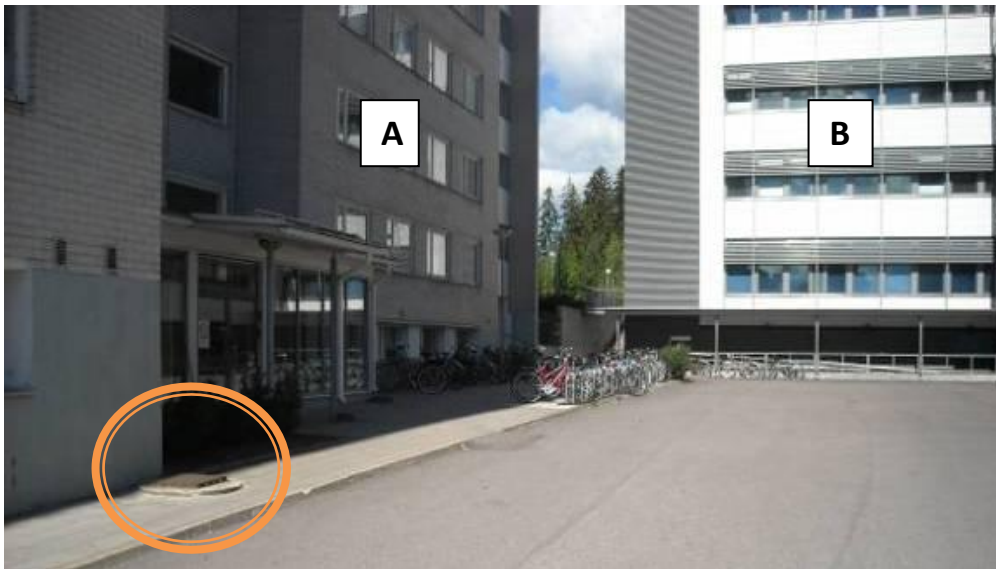
Invasisäännöille johtavalla jalkakäytävällä on 90 mm korkea kaivonkansi joka on merkittynä kuvaan 6. Koholla maasta oleva kansi aiheuttaa kompastumisvaaran, sekä estää pyörätuolilla kulkevan pääsyn jalkakäytävää pitkin sisäänkäynnille. Invasisäännöille johtavalla jalkakäytävällä on kellaritiloihin johtavat portaat, joita ei ole merkitty alkavaksi heti kulman takaa. Portaat ovat vaikeasti hahmotettavissa ja aiheuttavat putoamisvaaran (kuva 7).

KUVA 6. Invasisäännöille johtavien pysäköintialueiden näköalakuva. A:lla merkitty rakennus on Kuntokatu 4:n R-osa. B:llä merkitty rakennus on Biokatu 4:n Finn-Medi Delta.

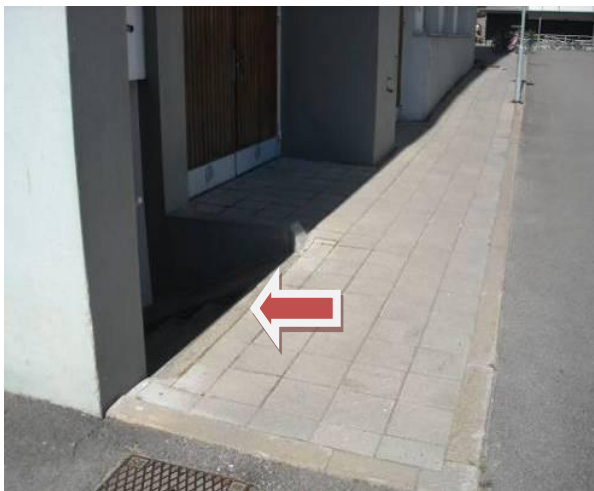
KUVA 7. Huonosti hahmotettavat alas johtavat portaat aiheuttavat putoamisvaaran

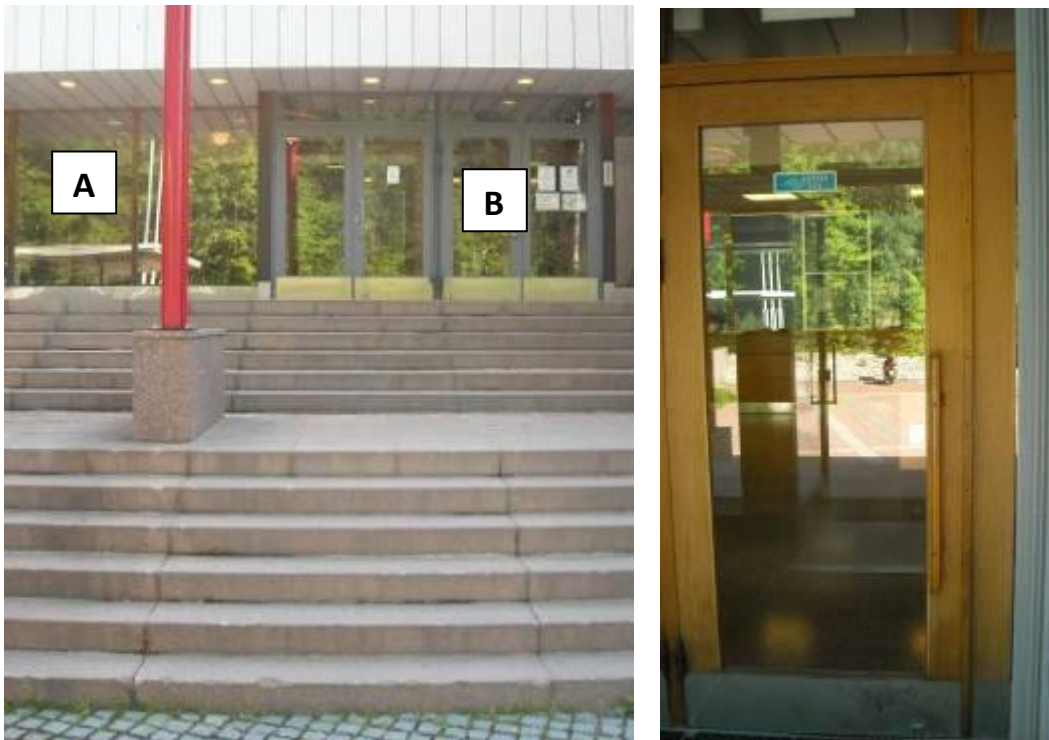
Pääsisäänkäynti on liikuntaesteiselle, tai esimerkiksi lastenvaunujen kanssa liikkuvalla saavuttamattomissa, koska pääovelle johtavat vaikeakulkuiset portaat ilman nostolaitetta tai luiskaa. Pääoven viereiset suuret ikkunat (kuva 8, kohta A), sekä ulko-oven (kuva 8, kohta B) ja tuulikaapin puoleisen sisäoven isokokoiset lasipinnat ovat paljaita, ja ne voivat aiheuttaa törmäysvaaran ja vaikeuttavat läpinäkyvyyden ja heijastumisen vuoksi hahmottamisen vaikeuksia.

KUVA 8. Portaat ovat vaikeakulkuiset ja portaiden vasemmalla puolella ei ole käsijohdetta. Lasipinnat heijastavat ja siten vaikeuttavat hahmottamista.

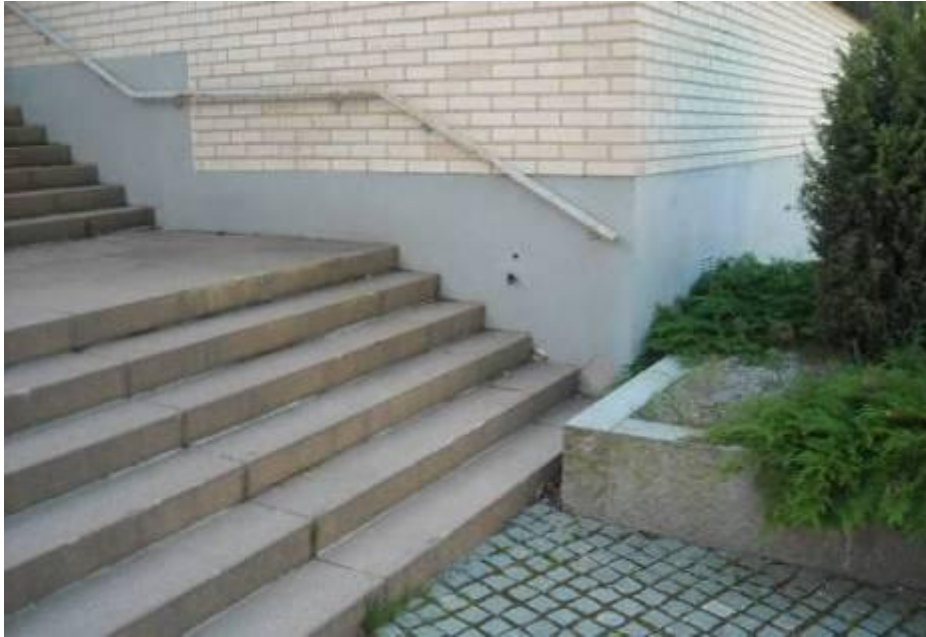
Pääovelle johtavissa portaissa on pelkästään oikealla puolella käsijohde, ja se alkaa kivisen istutuslaatikon takaa (kuva 9). Tämän vuoksi käsijohteen luokse pääsy on hankalaa. Rakennustietosäätiön suunnitteluoppaassa (2007, 26) mainitaan, että käsijohteiden tulisi olla julkisissa rakennuksissa portaiden molemmilla puolilla. Käsijohteen väri ei myöskään erotu taustastaan, lisäksi käsijohteen pinta on ruosteinen ja epämukava.

KUVA 9. Käsijohteen alkamiskohta jää kivisen istutuslaatikon taakse ja vaikeuttaa käsijohteen käyttöä

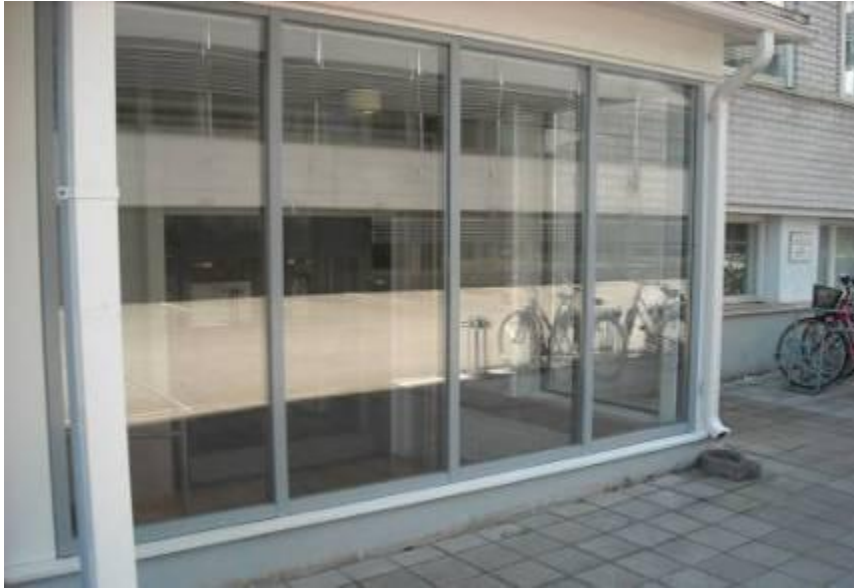
Invasisäänkäynnin viereisten ikkunoiden suuret lasipinnat aiheuttavat heijastumista ja voivat vaikeuttaa niiden hahmottamista (kuva 10). Invasisäänkäynnin ovi on raskas avattava, etenkin yksin pyörätuolilla liikkuesssa (kuva 11). Raskas ovi yhdessä 30 mm kynnyksen kanssa on hyvin vaikeakulkuinen ja yksin liikkuvälle heikompivoimaiselle lähes mahdoton. Oven leveys on 870 mm.

KUVA 10. Invasisäänkäynnin viereiset ikkunat voivat aiheuttaa törmäysvaaran

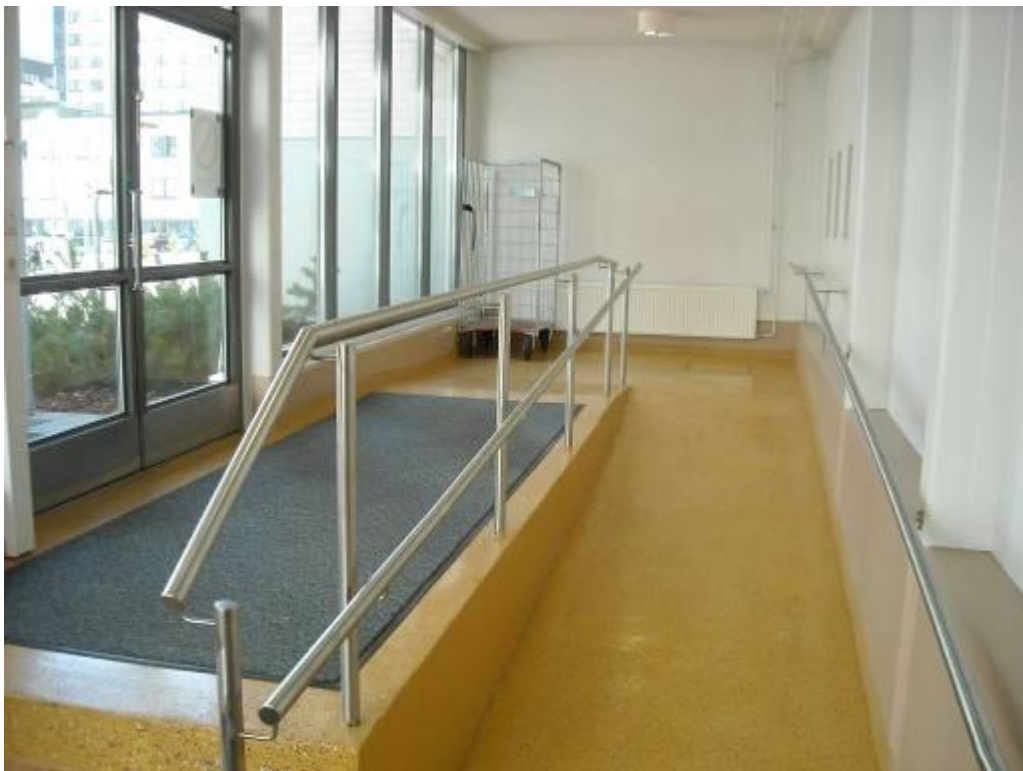
taa myös turvallisuusriskin mikäli luiskaa joudutaan käyttämään hätätienä (kuva 12). Rullakoiden sijoituksesta huomautti myös selvityksessä mukana ollut sähköpyörätuolin käyttäjä Masonen. Luiskan pituus on 6000 mm, joka on maksimipituus luiskalle ilman välitasannetta. S-osan ensimmäisen kellarikerroksen käytävään johtava väliovi on raskas avattava ja se vaikeuttaa yksin kulkemista pyörätuolilla.

KUVA 12. Kuntokatu 4:n S-osaan johtava sisäänkäynti ja pyörätuoliluiska

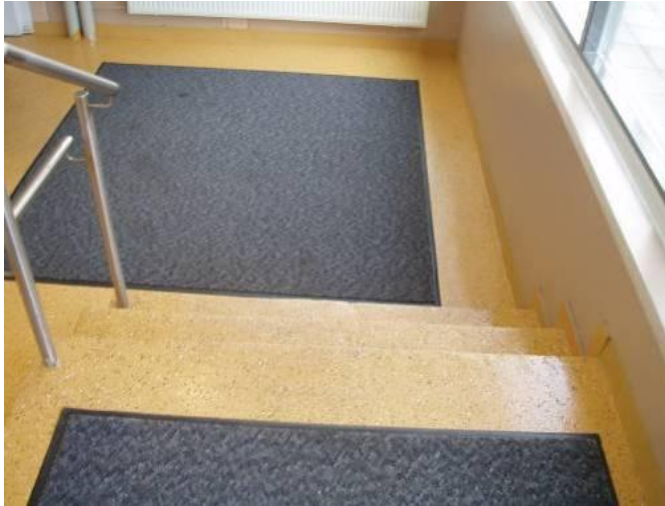
Invasisäänkäynnin eteisessä olevat portaat voivat olla vaikeasti hahmotettavissa, koska porrasaskelmat erottuvat huonosti toisistaan (kuva 13). Portaiden nousu on korkea ja ne eroavat toisistaan, ensimmäinen porras on 170 mm korkea, toinen porras 180 mm ja kolmas 215 mm. Suositus portaiden nousulle on 120-160 mm (Rakennustietosäätiö 2007, 25).

KUVA 13. Invasisääkäynnin eteisen portaiden askelmat ovat vaikeasti hahmotettavissa

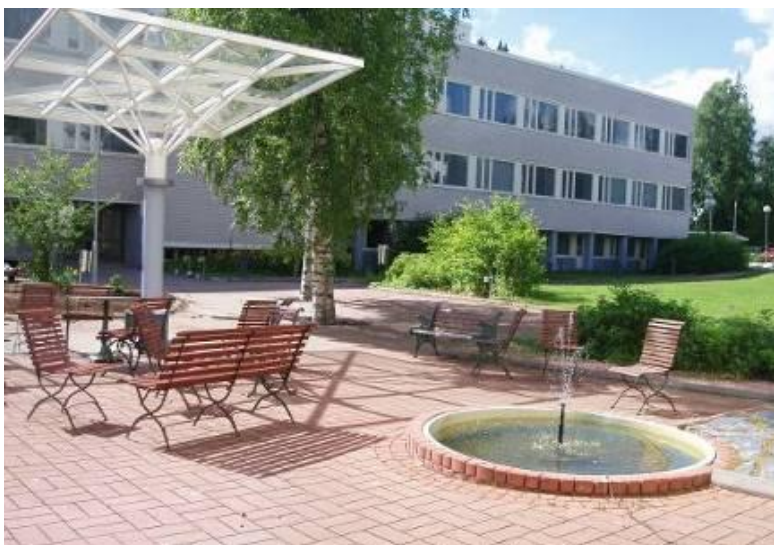
Kuntokatu 4:n takana oleva sisäpiha on suunniteltu taukopaikaksi, joten sinne tulisi olla mahdollisuus päästä liikuntarajoitteesta huolimatta (kuva 14). Sisäpihan läpi kuljetaan myös Biokatu 4:n Finn-Medi Deltan rakennukseen. Sisäpihan sisäänkäynnin edessä on 50 mm korkea ritilä, sekä raskas ovi, jotka vaikeuttavat itsenäisesti pyörätuolilla liikkuvan pääsyä sisäpihalta takaisin päärakennukseen.

KUVA 14. Kuntokatu 4:n takana sijaitseva sisäpiha

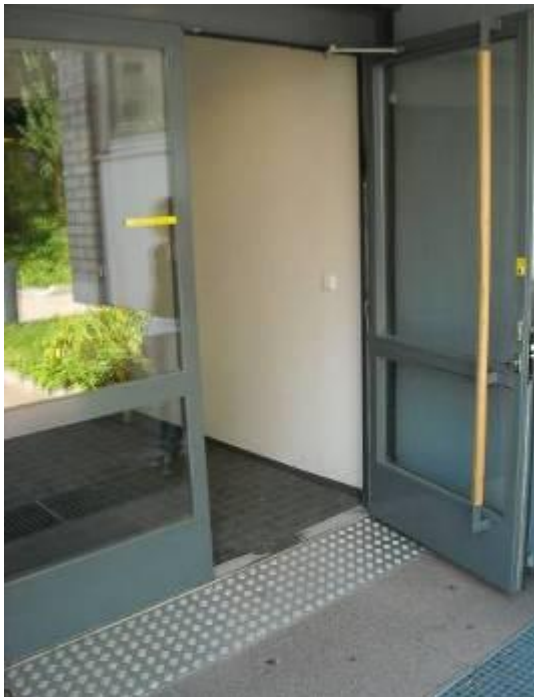
Verrattuna S-osan takana olevaan invasisääntäntiin, sisäpihan sisääntänti voisi soveltua hyvin pyörätuolilla liikkuvan käytettäväksi, sillä siitä on suurempi yhteys ensimmäisen kerroksen aulaan, kirjastoon ja muihin tärkeisiin tiloihin, sekä hissiin. Ainoastaan sisäpihan sisääntäntin ovi on raskas avattava (kuva 15). Sisäpihan vieressä on myös pysäköintialue, josta on suhteellisen lyhyt matka sisääntäntinille. Sisääntäntin muokkaaminen liikuntarajoitteiselle sopivaksi ei vaatisi myöskään suuria muutostöitä. Kuntokatu 4:n ja Finn-Medi Deltan välinen kulkuyhteys sisäpihan läpi on vaikeakulkuinen pyörätuolin käyttäjälle, mutta se voisi olla suurempi kulkuyhteys rakennusten välillä, kuin kulku nykyistä reittiä S-osan invasisääntäntin kautta.

KUVA 15. Sisäpihan sisääntäntin ovi on raskas avattava

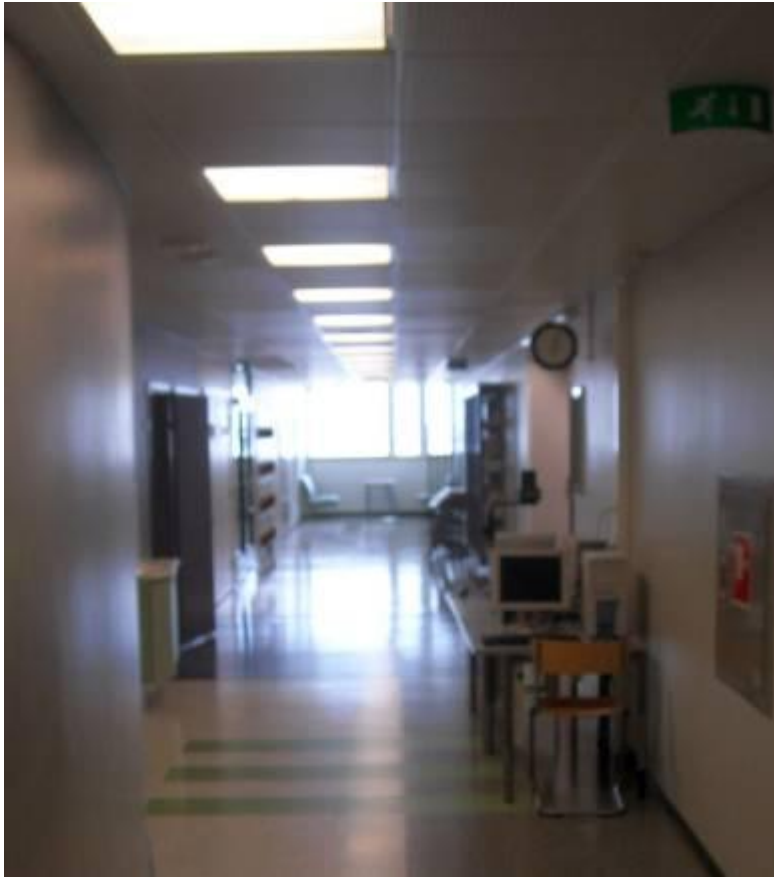
lattiamerkinnyt, jotka ohjaavat heikkonäköistä luokkahuoneiden oville, sekä hissille. Toisen kerroksen käytävän päässä on ikkuna, josta tuleva valo voi heijastua lattiapinnasta ja aiheuttaa häikäisyä, mikäli sälekaihtimet pidetään auki (kuva 16).

KUVA 16. P-osan 2. Kerroksen päässä olevasta ikkunasta tuleva valo voi aiheuttaa häikäisyä

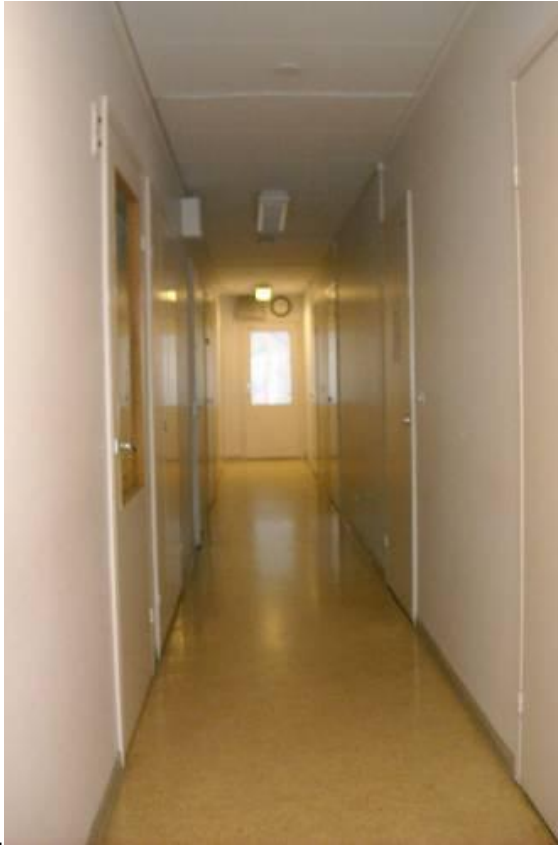
S-osan, eli tornirakennuksen ryhmätyötiloiksi tarkoitetun kerroksen käytävät ovat kapeat ja valaistukseltaan puutteelliset (12 lx). Kapea käytävä estää pyörätuolilla kääntymisen, käytävän leveys on 1200 mm, pyörätuolin kääntämiseen 360 astetta vaaditaan vähintään 1500 mm tila (kuva 17). Tornirakennuksen kerrokset ovat rakenteeltaan pääosin samanlaiset kuin ryhmätyötiloissa, esimerkkinä opettajien työhuoneet.

KUVA 17. S-osan 6. kerroksen ryhmätyötilojen käytävän valaistusvoimakkuus on 12 luksia (viitearvona pidetään 300 luksia)

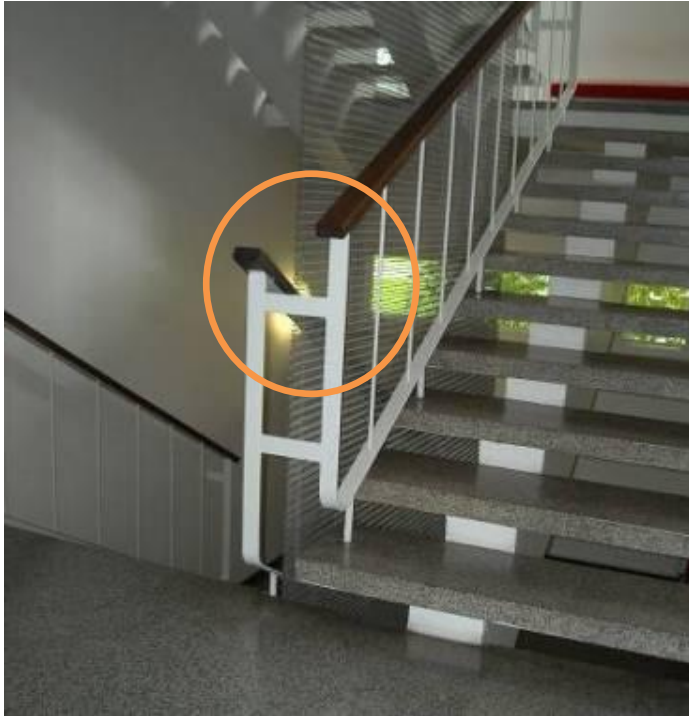
KUVA 18. Käsijohte loppuu portaiden jälkeen eikä se ohjaa portaissa kulkevaa seuraavalle käsijohteelle

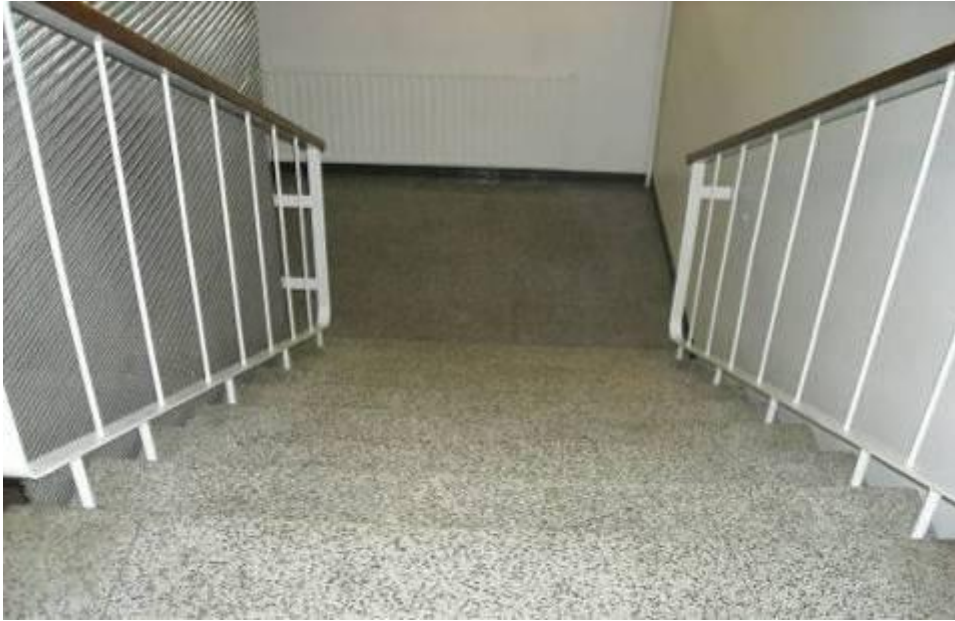
P-osan kellarikerroksen ja kolmannen kerroksen välinen portaikko voi olla pintamateriaalinsa vuoksi huonosti hahmotettavissa (kuva 19), koska näkövammaisen ei erota porrasaskelmia toisistaan.

KUVA 19. Näkymä portaikosta saattaa pintamateriaalinsa vuoksi ”puuroutua” näkövammaisen silmissä

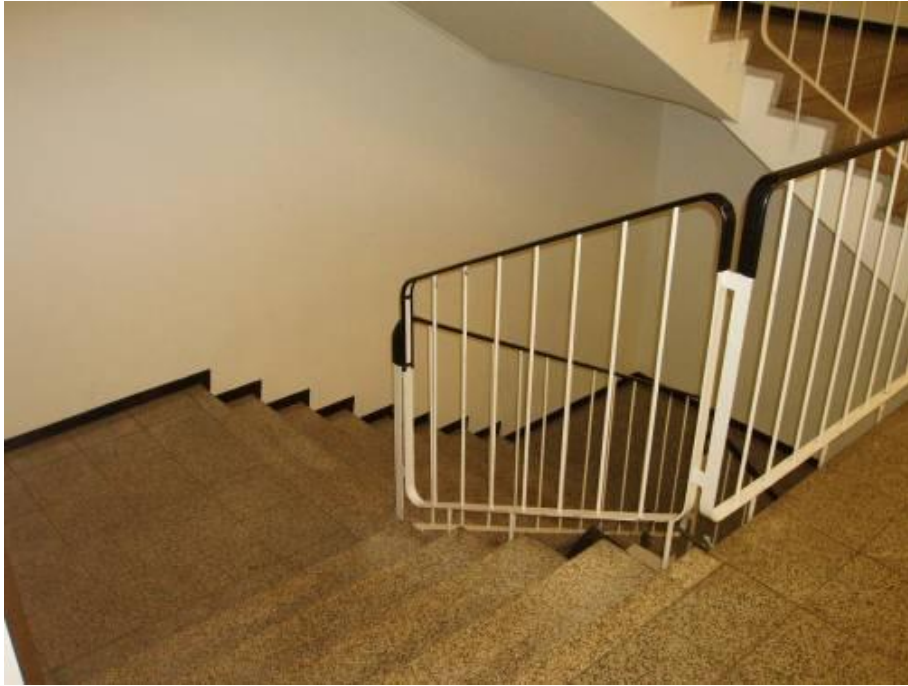
Tornirakennuksen, eli S-osan portaikosta käsijohde puuttuu portaiden toiselta puolelta (kuva 20). Julkisissa ulko- ja sisätiloissa käsijohteet tulisi asentaa portaiden molemmin puolin. Portaiden pintamateriaalin vuoksi porrasaskelmat erottuvat huonosti toisistaan ja se voi vaikeuttaa näkövammaisen portaiden hahmottamista. Tornirakennuksen kerrokseen pääsy onnistuu hissillä, joten portaiden käyttö kerrosten välillä ei ole välttämätöntä, tämän vuoksi muutostöiden tarpeellisuus on kyseenalaista. S-osan portaikossa valonvoimakkuus on 68–137 luksia (viitearvo on 300 luksia).

KUVA 20. Tornirakennuksen, eli S-osan portaikko

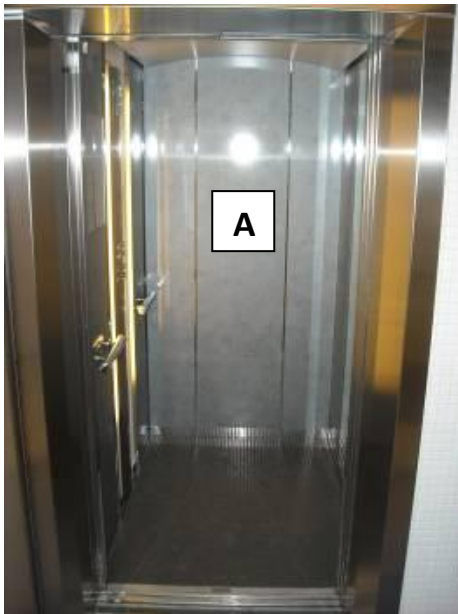
Aulan hississä ei ole pyörätuolin käyttäjän peruuttamista helpottavaa peiliä hissien takaseinässä (kuva 23, kohta A). Tämän huomion vahvisti myös mukana ollut Masonen. Hissin kerrosta ilmoittava digitaalinen numerotaulu on etenkin pyörätuolista katsottuna vaikea hahmotettava katselukulman vuoksi (kuva 24). Hissin kutsupainike voi heikkonäköiselle olla vaikeasti erotettava, koska painikkeen väri ei erotu taustastaan (kuva 25).

KUVA 23. Aulan hissi

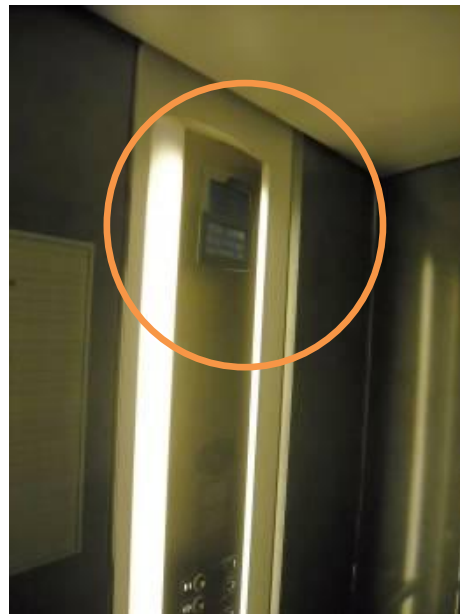
KUVA 24. Hissin digitaalinen numerotaulu

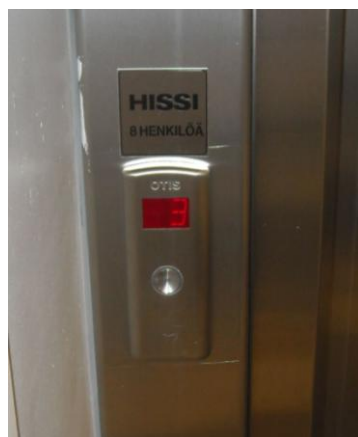
KUVA 25. P-osan hissien kutsupainike

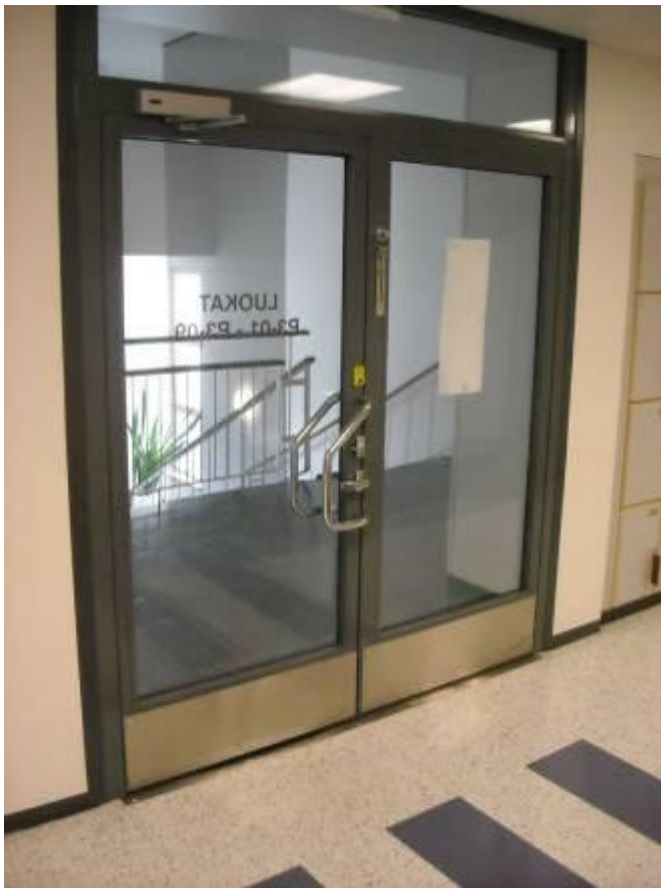
KUVA 26. P-osan rappukäytävän ovista puuttuu näkövammaista varoittava tarra- nauha

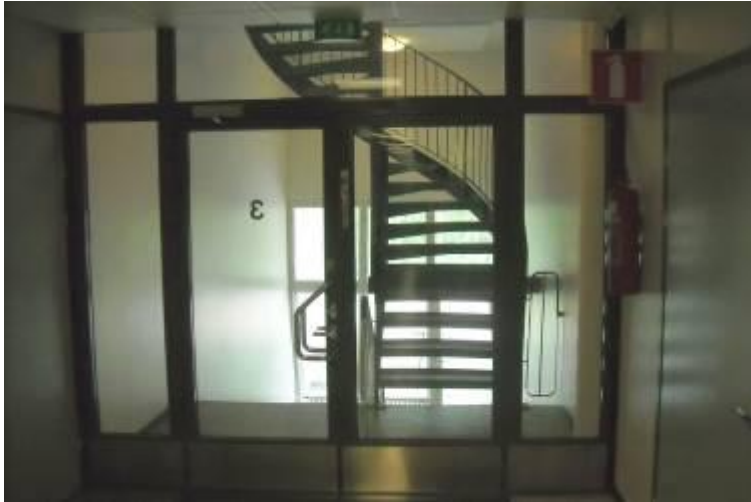
KUVA 27. P-osan 3. Kerroksen päässä olevasta ovesta puuttuu tarranauha

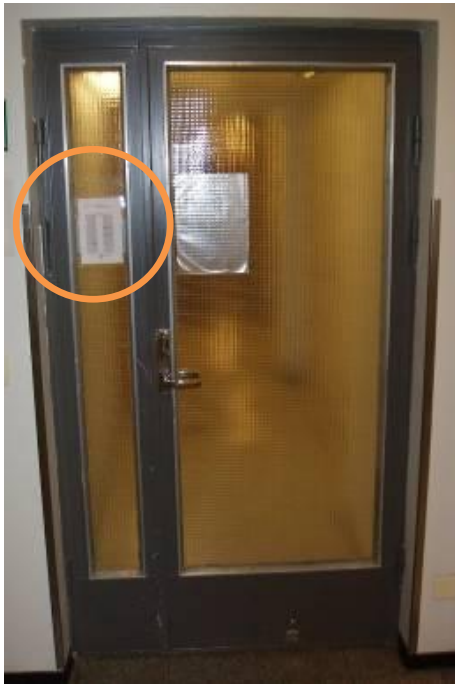
KUVA 34. S-osan 0. kerroksen ovi on vaikeakulkuinen, sekä siinä ei ole selkeästi havaittavaa opastetta tai tunnusta, joka kertoo sen takana olevasta invavessasta

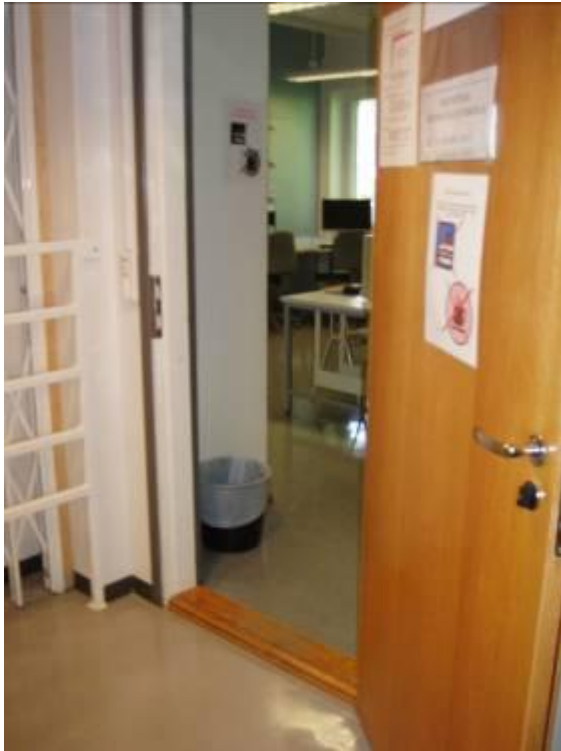
KUVA 38. Kirjaston ATK-tiloihin johtava ovi, jossa 40 mm korkea kynnys

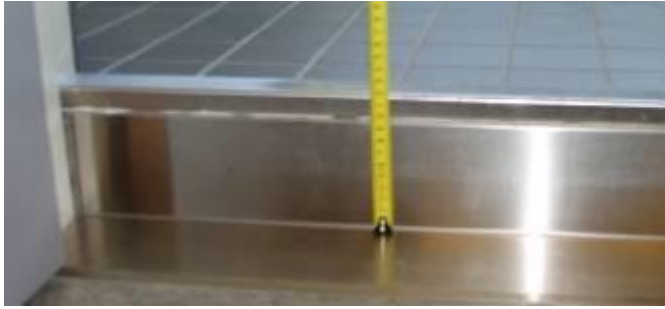
KUVA 41. Naisten suihkutiloihin pääsy on itsenäisesti mahdotonta 120 mm korkean kynnyksen vuoksi

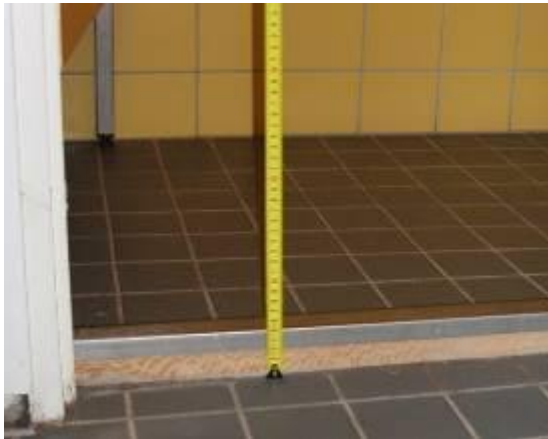
KUVA 42. Miesten suihkutilan edessä on 50 mm korkea kynnyks

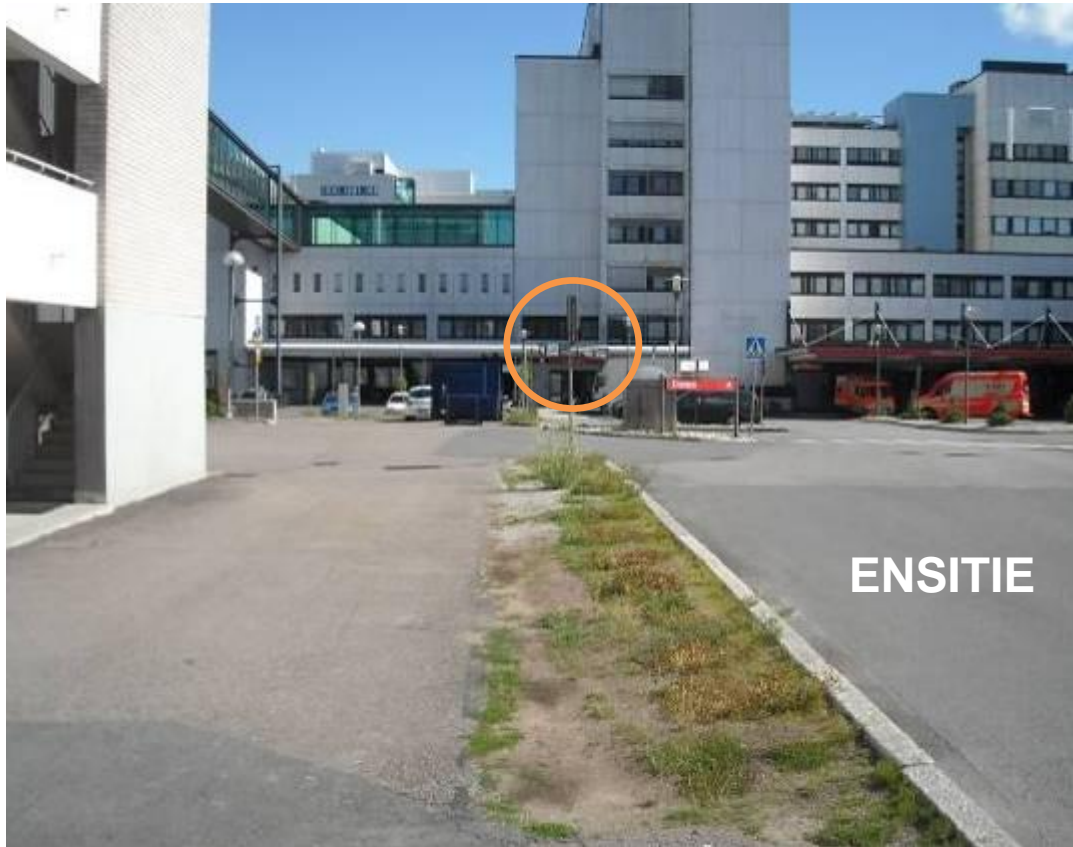
KUVA 43. Liikuntarajoitteiselle soveltuvalla sisäänkäynnille ei ole olemassa selkeää opastusta

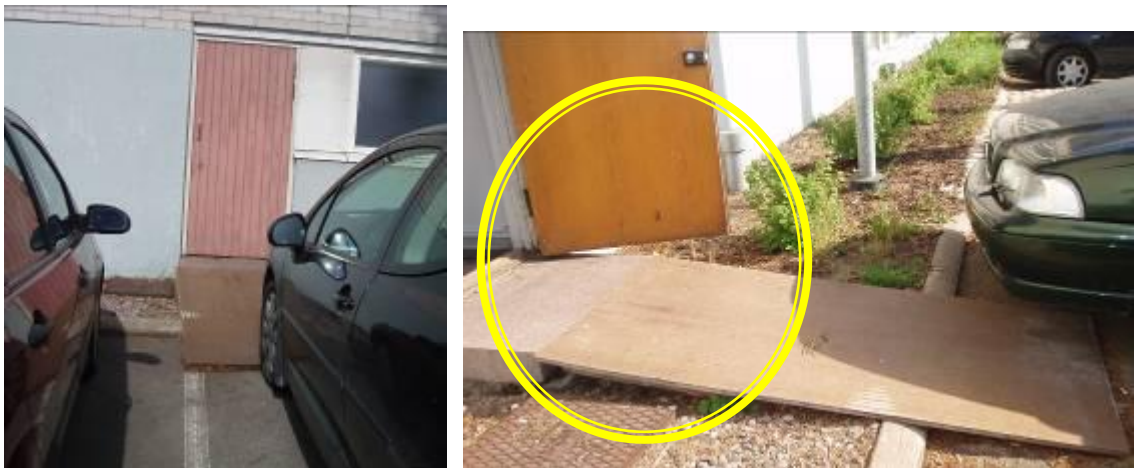
KUVA 52. Liikuntaesteiselle suunnattu sisäänkäynti auditorion etuosaan jää pysäköidyn auton taakse ja on liikuntaesteiselle vaikeasti saavutettava
