**ASUINKERROSTALON  
PARVEKEKORJAUSSUUNNITELMA  
AS. OY PIEKSÄMÄEN PUNAPOSSU**

Opinnäytetyö 2010

**RAKENNUSTAPASELOSTUS  
AS.OY PIEKSÄMÄEN PUNAPOSSU**

**MARJATIE 22**  
**Asuinkerrostalo**  
**Parvekekorjaus**

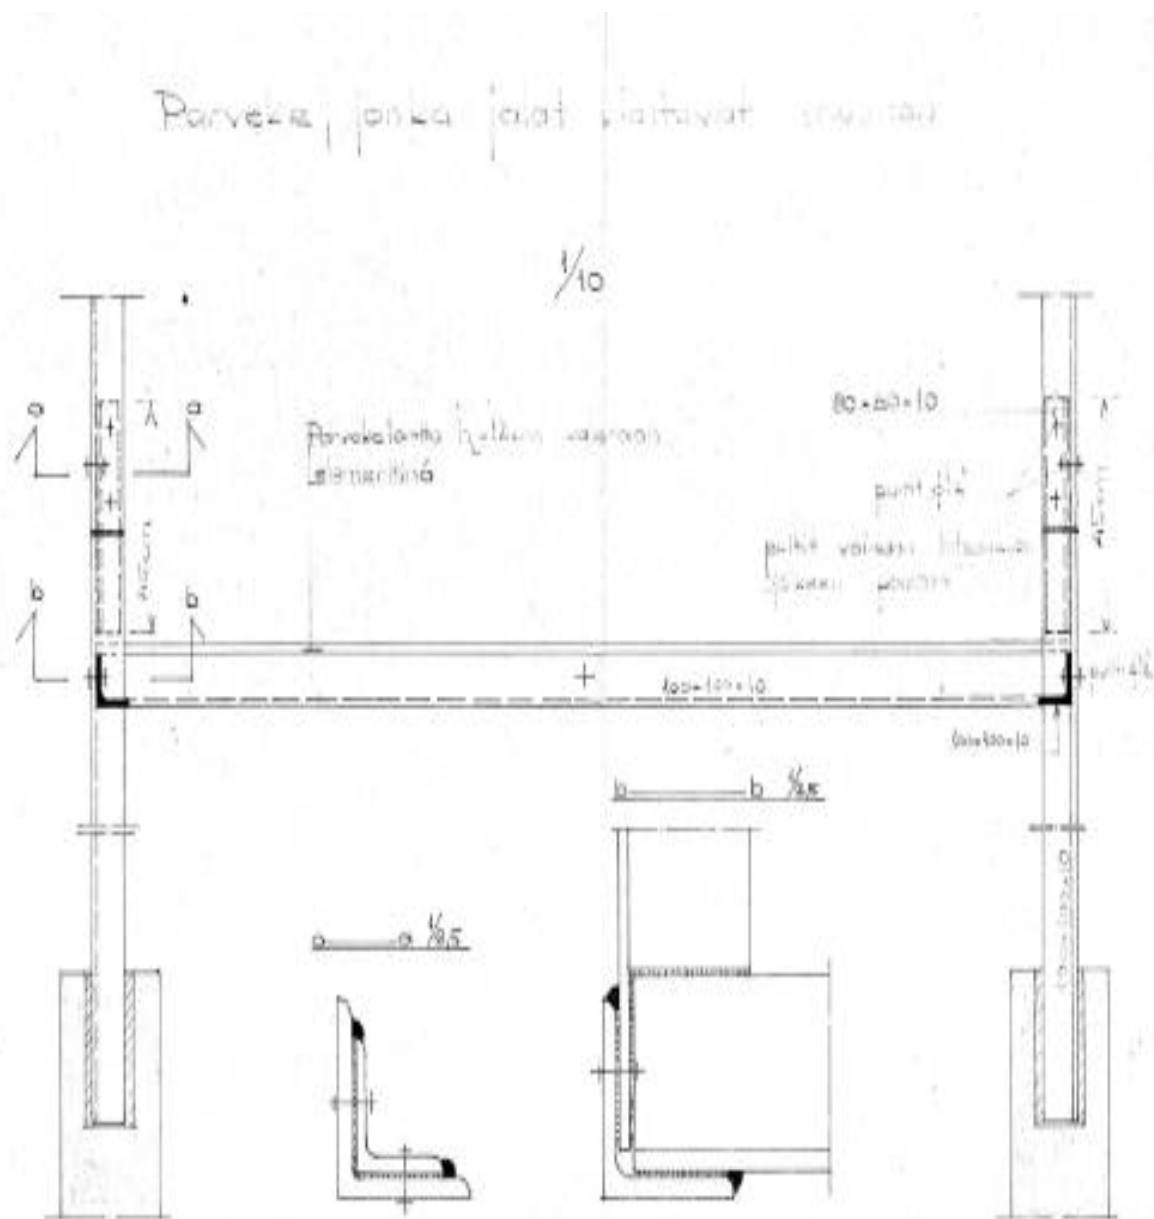
Kuva 6 Parvekelaitteen kannatus teräsprofiilirungossa.

Parvekkeiden detaljit ja teräsosat sisältävät korroosiolle alttiita yksityiskohtia. Työmaalla tehtäviä hitsauksia kannattaa välttää korroosionestoon sisältyvien riskien vuoksi (kuva 6)

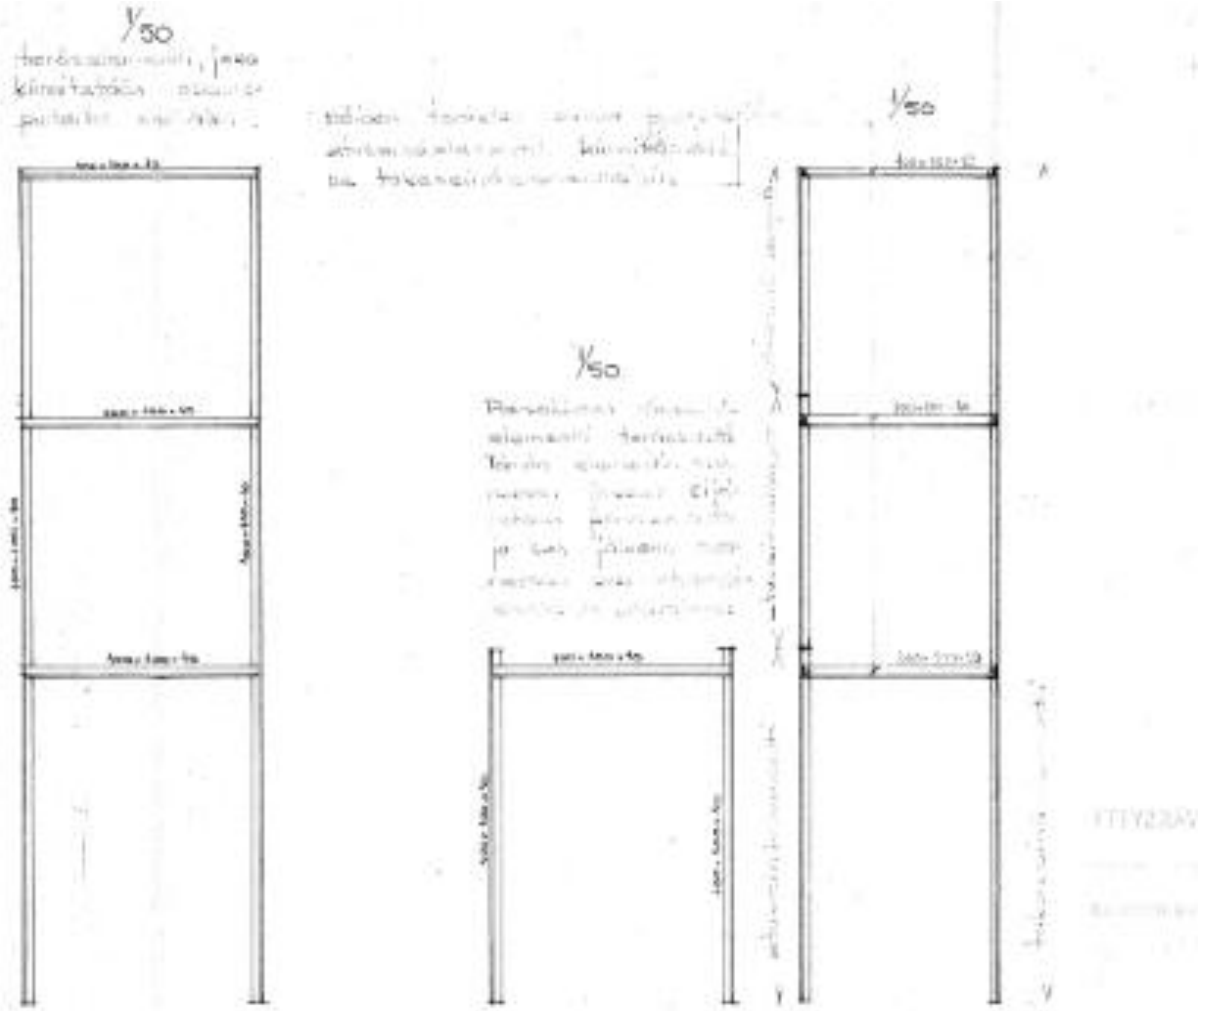
Kuva 7 Parvekkeiden teräsprofiilirunko

Ruostuvien teräsosien käyttö parvekerungossa ei ole nykyisen elinkaari ajattelun mukaista. Sinkityillä teräsosilla ja ruuviliitoksilla rakenteesta saadaan huoltovapaa ja pitkäikäinen (kuva 7)

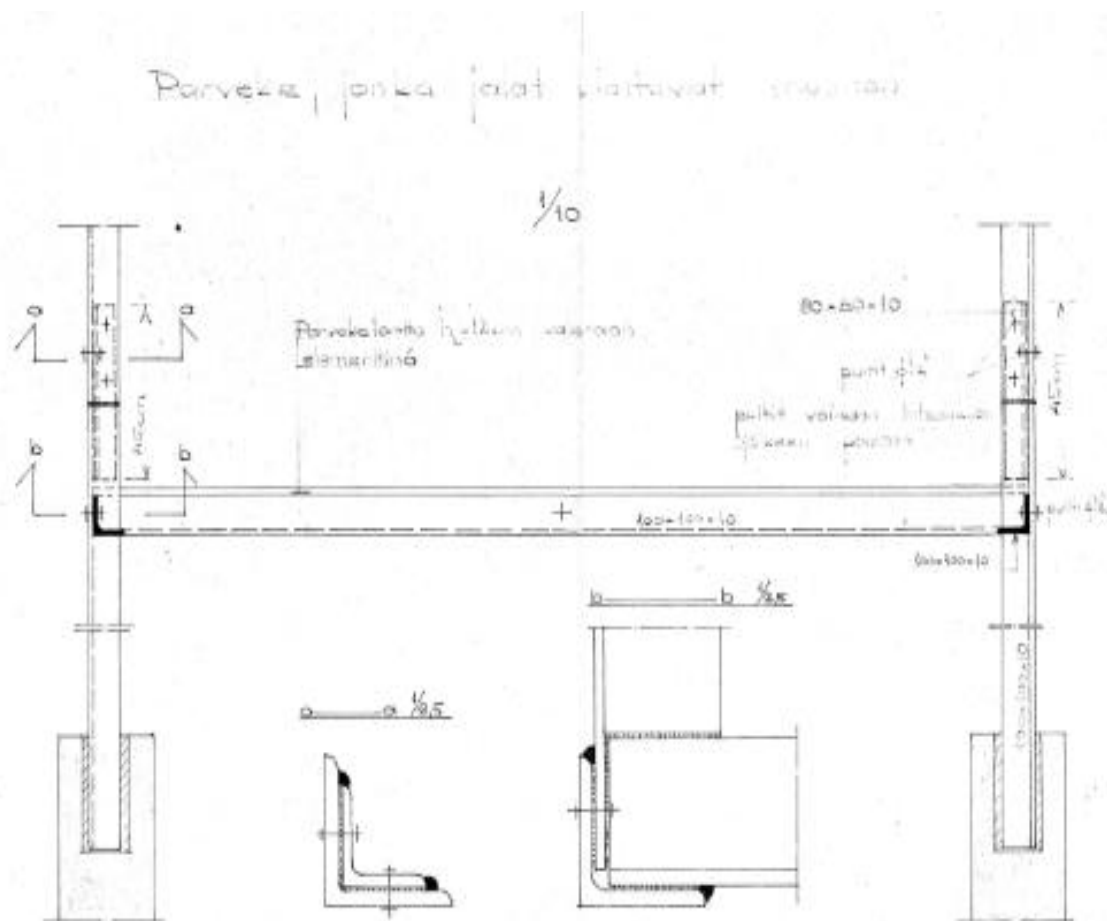
Piirustus 1 Parvekerakenteen leikkauksia ja perustamistapa

1.kerroksen parvekkeissa maanvarainen betonilaatoitettu alapohja, 6kpl(piirustus 1)

Perustuksena on teräsbetonista valetut pilarianturat.(piirustus 1)

Pilarianturoiden vaurioituneet yläpinnat (4kpl), korjataan muotittamalla ja betonoimalla samaan korkeusasemaan viereisten anturoiden kanssa. RunkoRYL 2000, 21ja 23  
Ruostuneet betoniteräkset avataan piikkaamalla ja puhdistetaan teräsharjaamalla, sekä käsitellään ruostesuoja-ainalla ennen valua. RT 82-10604
