PYHÄN HENRIKIN KAPPELI

Perustusten vaurioitumisen ja korjauksen kartoitus

Opinnäytetyö
Marraskuu 2010

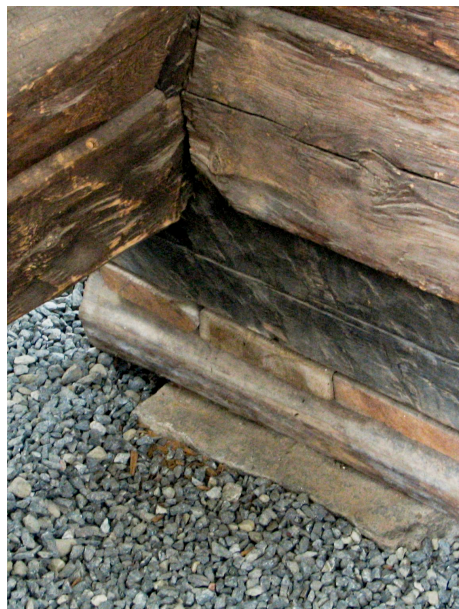
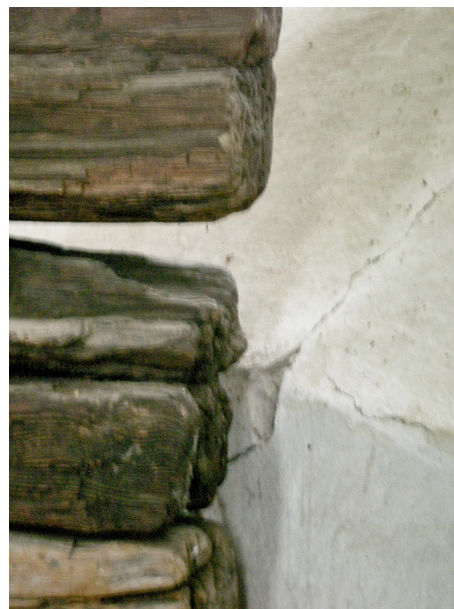
kapohjalle niin, että lattialankut ovat suoraan kosketuksessa maahan. Suora kosketus kosteaan maahan ja läheisyys kiviseinään (kuvio 5) pitää hirret kosteana ja on aiheuttanut saarnahuoneen rappeutumista enemmän, kuin ennen suojarakennuksen rakentamista on tapahtunut. (Uusi-Seppä 2009 6.-8.)

KUVIO 5. Saarnahuoneen suoraan kosketus maahan ja suojarakennuksen seinään

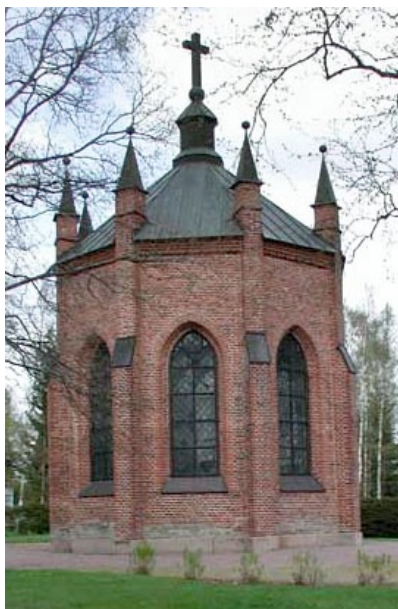
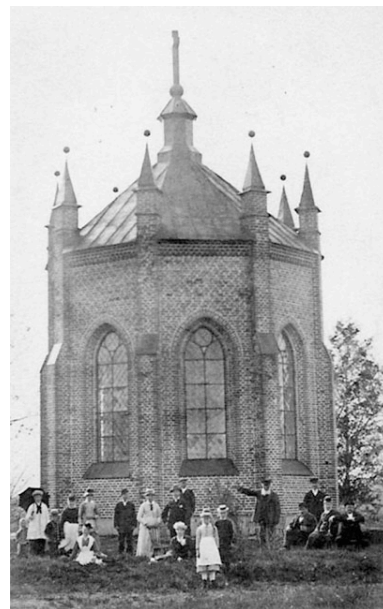
Kappelin painuminen ympäröivään maanpintaan nähden näkyy selvästi valokuvien perusteella. Kuvien perusteella siinä missä nykyään sokkelin korkeus on 40 cm, on se

1880-luvulla otetussa kuvassa 50-55cm (kuvio 15). Kappeli todettiin olevan kuopassa, johtuen katolta ja ikkunapelleiltä tippuneesta sadevedestä. Salaojitukselta löydettiin joitain viitteitä, mutta toimivaa salaojajärjestelmää ei kappelilla tällä hetkellä ole. Nähtävästi joskus rakennettu salaojitus on aikaisempien korjauksien aikana tuhottu.

KUVIO 15. Uusi kuva kappelista jossa näkyy nykyinen sokkelin korkeus, (M. Ivars, Museovirasto 2005); Charlotte Nybergin ilmeisesti 1880-luvulla otettu kuva kappelista, kuva Kokemäki Seuran arkisto. (Uusi-Seppä 2009, 91.)

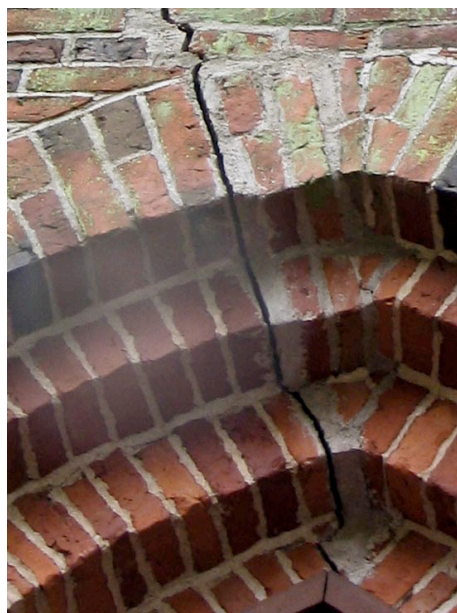
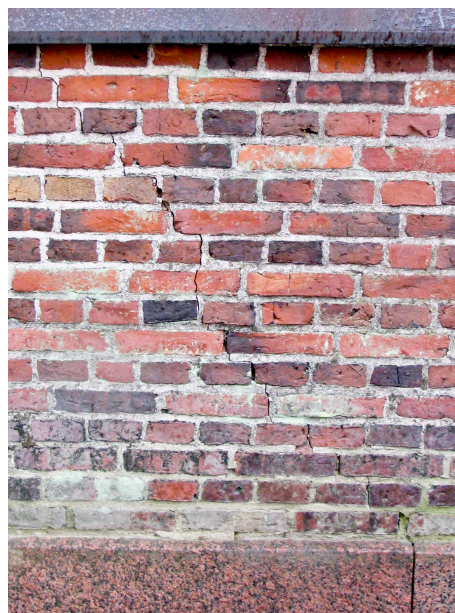
Seinissä havaittiin pakkasvaurioiden ja sadeveden aiheuttamaa rapautumista. Aikaisemmin huonossa kunnossa ollut katto on nähtävästi ollut syytä seinien rapautumiseen. Seinissä on havaittavissa enemmän rapautumista tien puoleisella seinällä, koska torni on kallistunut jokeen päin, on toisen puolen seinä näin alttiimpi sateelle. Raporttiin on kirjattu kappelin seinissä olevat halkeamat, joita löytyy ympäri rakennusta (kuvio 16).

KUVIO 16. Halkeamia ulkoseinissä: ulko-oven yläpuolella ja seinässä ikkunan alapuolella.

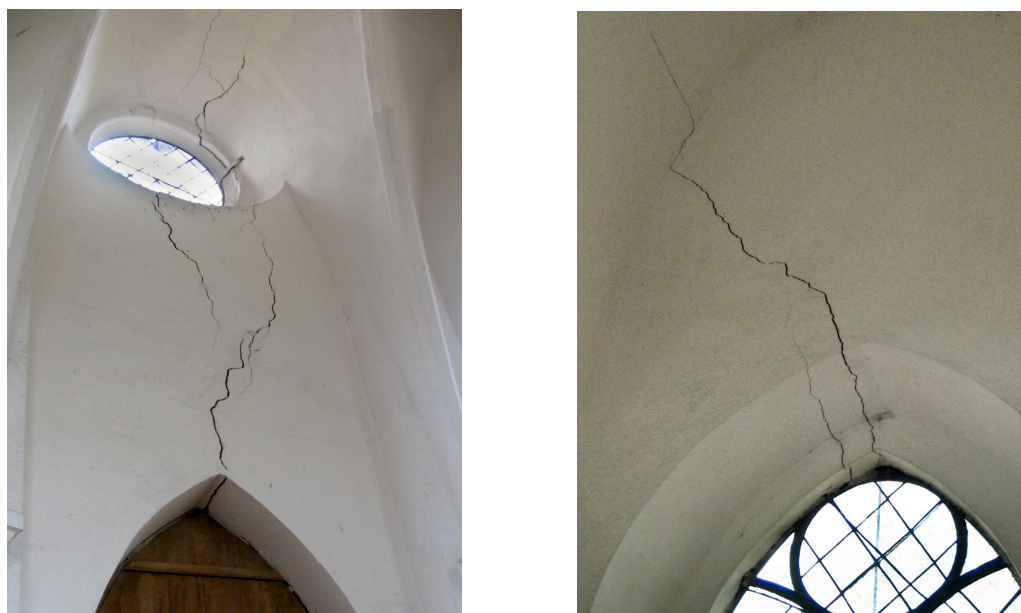
Sisäseinissä havaittiin vähän halkeamia sekä maalipinnan ja rappauksen kulumista, johtuen maaperästä nousevasta ja ikkunoista valuvasta kosteudesta sekä ikkunoista sisään tulleen veden valumajälkiä. Holvissa olevat aikaisemmin tehdyt paikkamaalaukset erottuvat liian selvästi. Nämä halkeamat ovat pysyneet kiinni. Pahin sisäpuolen halkeama löytyy oven yläpuolelta ja pyöröikkunan kohdalla (kuvio 17).

KUVIO 17. Halkeamia sisäseinissä: oven yläpuolella ja pyöröikkunan ympärillä sekä sivuikkunan yläpuolella

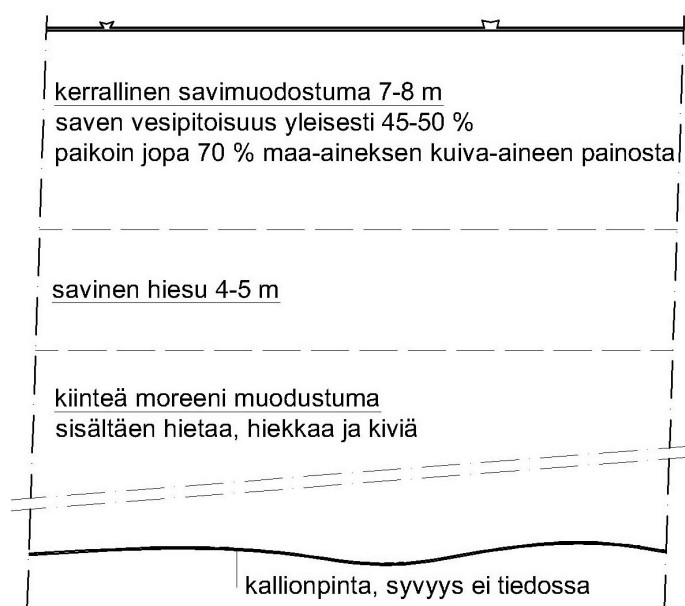
KUVIO 18. Maakerrokset Pohjavahvistus Oy:n raportin mukaisesti

yläosassaan sisältää silttiainesta, joka pintaosassaan on kuivunut muodostaen lähes 3 metriä paksun kuivakuorikerroksen. Savimuodostuman jälkeen tulee 4-5 metriä paksu savista hiesua sisältävä muodostuma ja tämän alla on varsin syvälle kallioon asti ulottuva kiinteää hietaa, hiekkaa ja kiviä sisältävä rakenteeltaan erittäin kiinteä moreenimuodostuma. Kalliopinnan ollessa syvällä ja sen vaikutuksen ollessa epäoleellista kappelin tilalle, ei kalliopinnan syvyyden selvittäminen ollut aiheellista (kuvio 18).

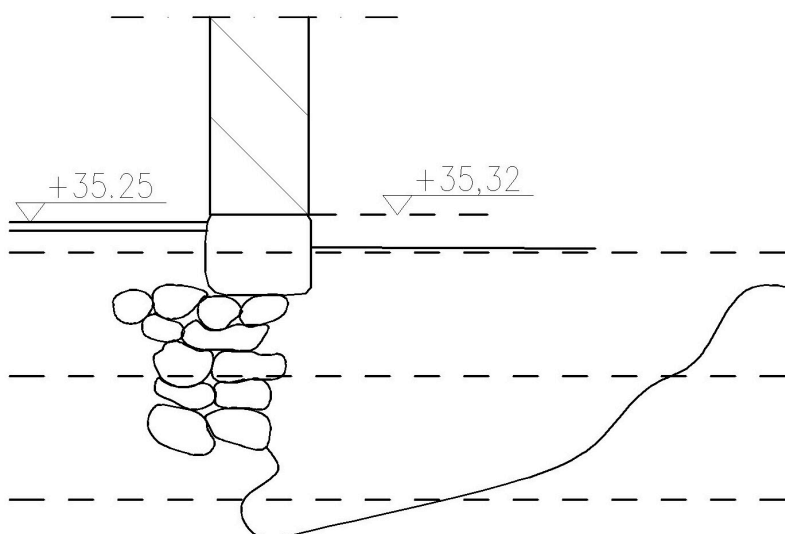
Kaivetuista koekuopista saatujen tietojen mukaan kappelia perustaessa on sen kohdalla poistettu kuivakuorisavea arviolta 1,5 metrin syvyydeltä ja kaivaus on täytetty lohkareilla ja kivillä sekä niiden välit soralla ja hiekalla. Aikojen kuluessa on veden vaikutuksesta täytteeseen kulkeutunut myös hienompia aineksia, ja alun perin ilmeisesti routimaton täyte on muuttunut routivaksi. Kappelin ympärillä olevien puiden juuret ovat myös tunkeutuneet kivien rakoihin ja näin muuttanut täyteen toimivuutta.

KUVIO 19. Leikkaus kappelin perustuksista (Pohjavahvistus Oy:n 1971 tehdyn raportin perusteella tehty leikkaus)

Kappelerakennus ja kivitäyte ovat kuormittaneet savikerrosta ja savi on aikaa myöten puristunut kokoon. Savikerroksen paksuuden ja saven kokoonpuristuvuusominaisuuksien vaihtelu on johtanut kappelin epätasaiseen painumiseen ja kallistumiseen. Tutkimusten perusteella suurin osa painumisesta on jo tapahtunut, mutta painumi-

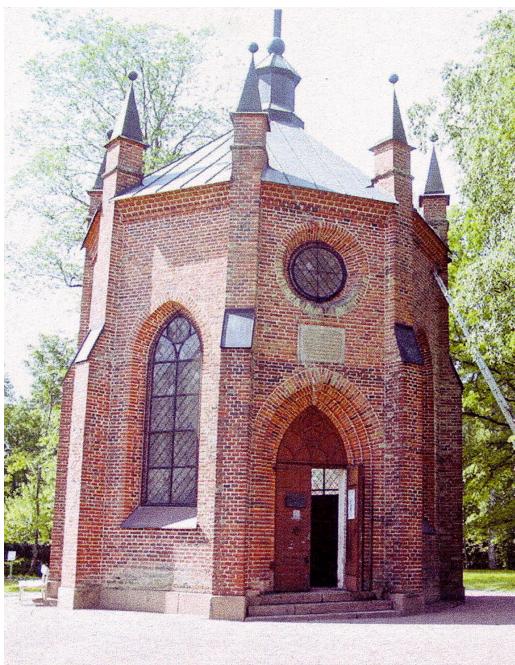
- 22.3.1999 23,5 cm
- 19.6.2002 42,0 cm
- 24.7.2003 24,4 cm
- 26.10.2004 24,7 cm
- 9.8.2006 25,1 cm

KUVIO 20. Kappelin kallistuminen (Museovirasto)
