## **KIINTEISTÖN SISÄILMAN MINERAALIKUITURISKIT**

Marko Vesa  
Opinnäytetyö  
Kevät 2011  
Talotekniikan koulutusohjelma  
Oulun seudun ammattikorkeakoulu

**Sosiaali- ja terveystalouden yksikön kiinteistön mineraalikuitu kartoitus**

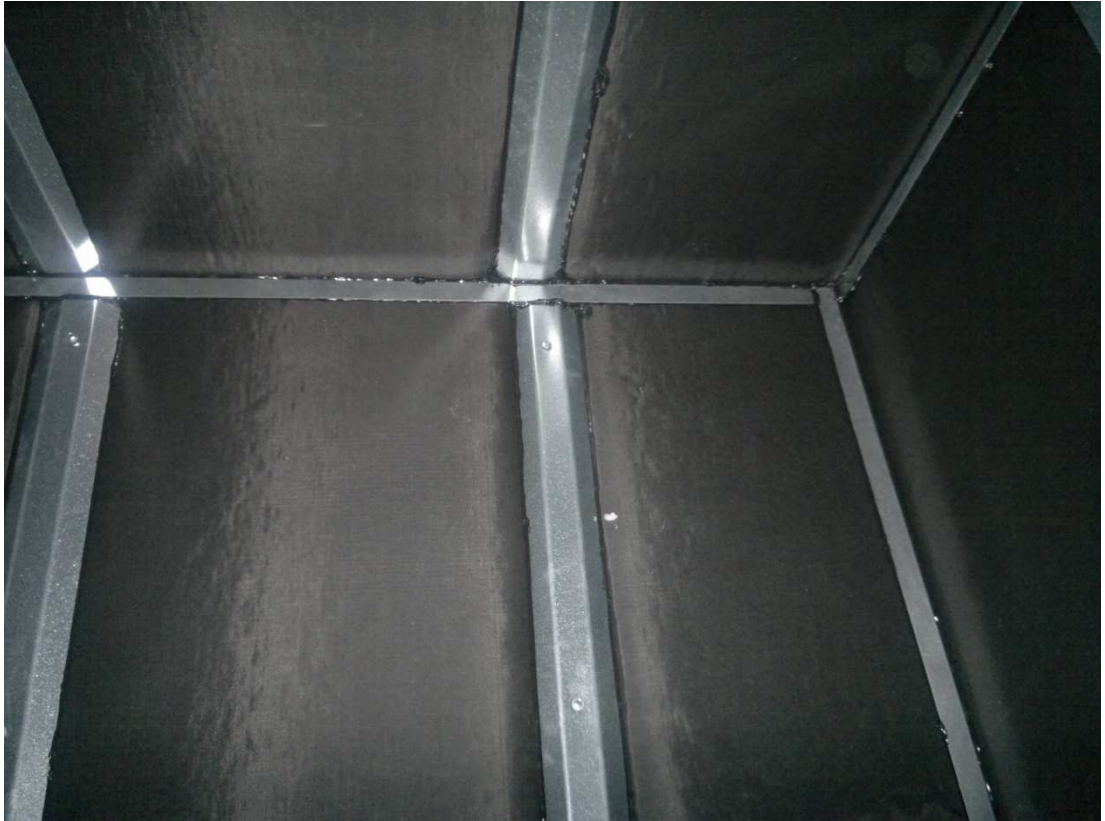
Koneet TK-1, TK-2 ja TK-3 ovat rakenneosiltaan melkein identtiset. Jokaisessa koneessa on puhallinkammio, suorakaidekanava ja ilmanjakokammio, jotka on eristetty sisäpuolelta lasikankaisella mineraalivillalla. Kaikki eristeen liitokset ja kulmat on tiivistetty tiivistysmassalla ja peitetty sinkityllä peltilistalla. Materiaalin pinnoite ehkäisee kuitujen irtoamista. (Kuva 2.)

*KUVA 2. Ilmanjakokammion eristys ja tiivistys oikein tehtynä*

Kun pinnoite on ehjä ja tiivistykset ovat kunnolla tehtyjä, ei kuitujen irtoaminen ole todennäköistä.

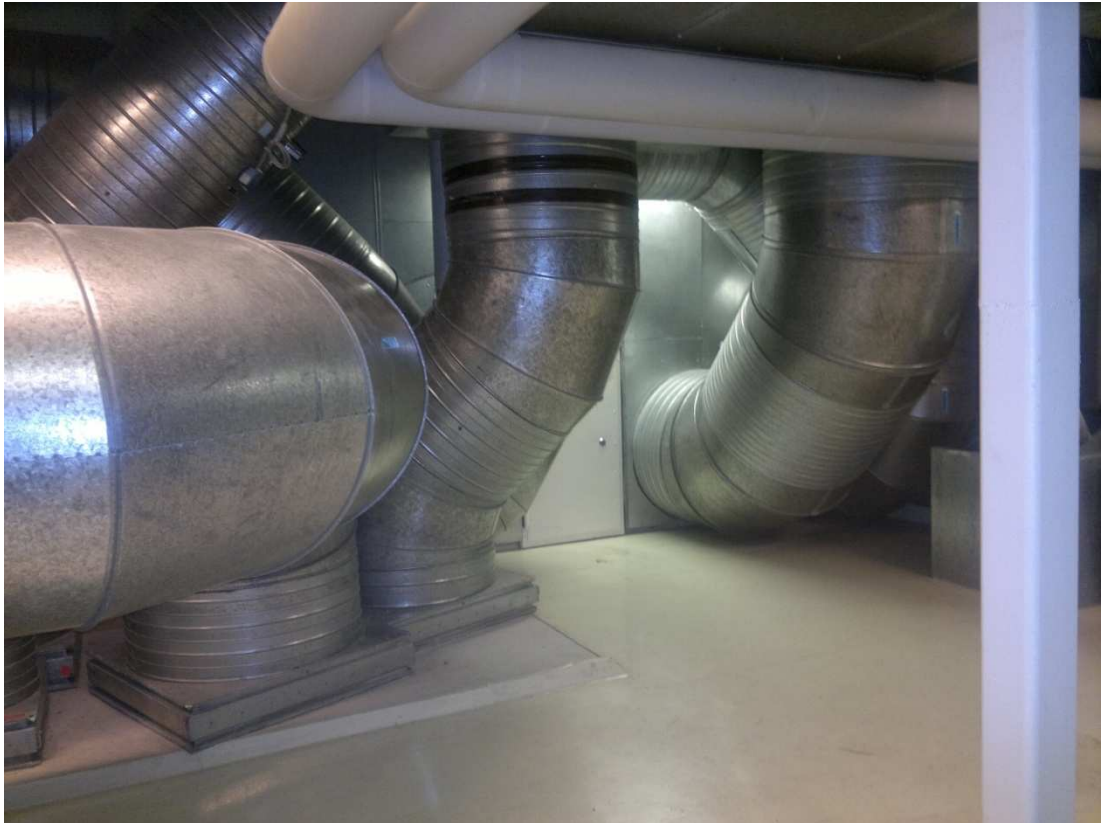
Pyöreät kanavat ja kanavanosat sekä liitokset kanavissa eivät tuota mineraalivillakuituja sisäilmaan, koska niissä ei ole käytetty kuitumateriaalia. (Kuva 3.)

*KUVA 3. Pyöreät kanavat*

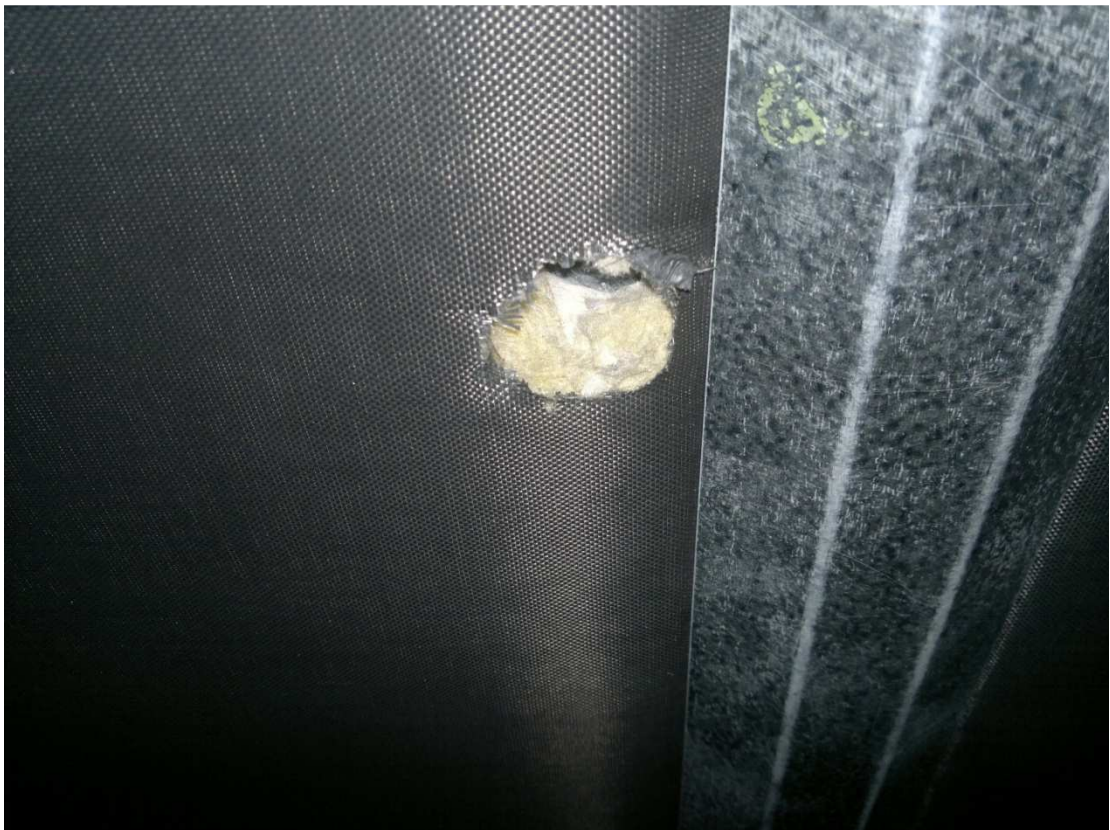
Kuitenkin TK-2:n puhallinkammion ääneneristysmateriaalin lasikankaaseen on tullut ilmeisesti asennus- tai huoltovaiheessa halkaisijaltaan noin 4 cm:n kokoinen reikä, josta mineraalikuidun irtoaminen on todennäköistä ilmavirran vaikutuksesta. (Kuva 4.)

*KUVA 4. Reikä lasikankaassa*

Kartoituksen perusteella löysin muutaman mahdollisen mineraalikuitulähteen. Suurin mineraalikuitujen lähde on mielestäni päätelaitteissa, joiden materiaali on jo vaihdon tarpeessa kuituja päästämättömään materiaaliin. Kannattaa myös korjata TK-2:n puhallinkammioon asennus- tai huoltovaiheen aikana tullut noin 4 cm:n kokoinen reikä, ettei kuituja pääse sisäilmaan.

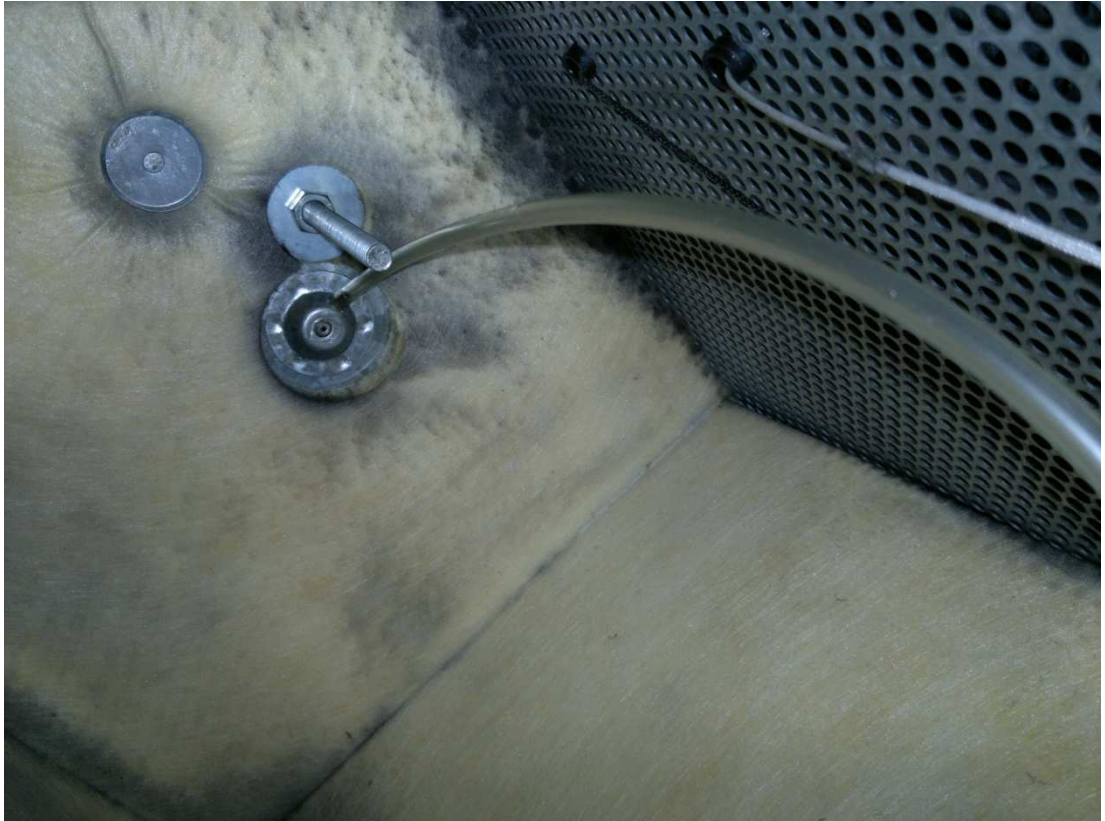
A-, B-, C- ja E-osan opetus-, työhuone- ja laboratoriotilojen päätelaitteissa vaimennusmateriaalina on käytetty mineraalivillaa. Silmämääräisesti tutkittuna vaimennusmateriaali on alkanut irrota ilmavirran vaikutuksesta ja mahdollisesti kulkeutunut kuituina sisäilmaan. (Kuva 5.)

*KUVA 5. Tuloilmalaatikon sisältä*

Johtopäätöksenä voidaan todeta, että suurin mineraalikuitujen lähde on päälaitteissa, joiden materiaali on alkanut jo selvästi rispautuman ilmavirran vaikutuksesta. Toinen mineraalikuitujen lähde oli TK-2:n puhallinkammioon asennus- tai huoltovaiheen aikana tullut noin 4 cm:n kokoinen reikä, josta kuitujen kulkeutuminen sisäilmaan on mahdollista.

| Päätelaitteet | Kaikissa tasauslaatikoissa on mineraalivillaeriste. Eriste on alkanut irtoamaan. Lukuun ottamatta muutama opetustilaa, jossa vaihdettu erilainen päätelaitte, jossa ei ole eristettä. |

| Päätelaitteet | Tasauslaatikoissa mineraalivillaeriste sisällä, Joissakin tasauslaatikoissa eriste on selvästi lähtenyt rispaantumaan. |

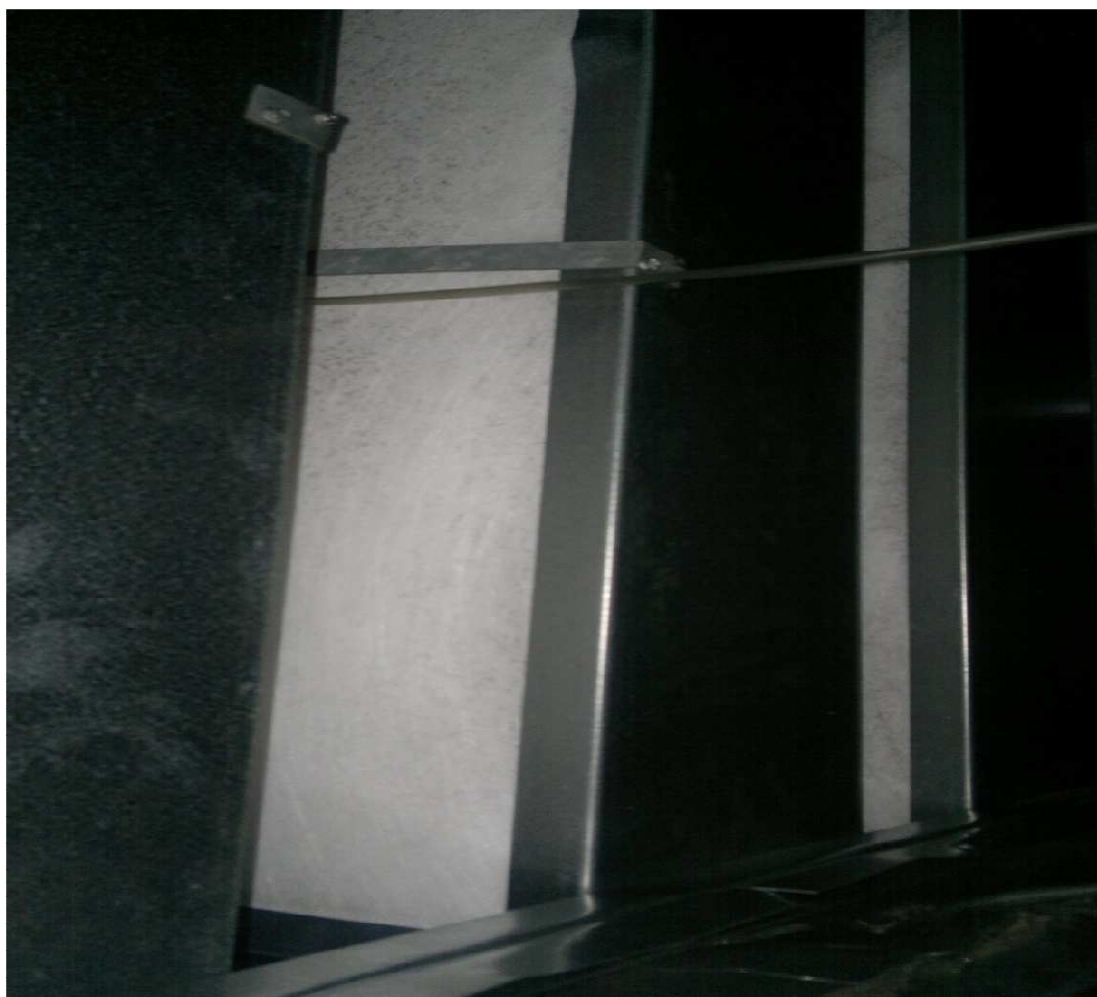
Äänenvaimentimen lamellit on tehty mineraalivillasta, joka on päällystetty vahvistetulla pintasuojalla. Pintasuojan tarkoitus on estää kuitujen mukaan irtoamisen ilmavirran vaikutuksesta. Vaimennusmateriaalin päädyt ja reunat on suojattu sinkityllä pellillä. Äänenvaimentimien kunto silmämääräisesti tutkittuna on hyvä. Pinnoite on jokin verran likainen, mutta pinnoite on ehjä. (Kuva 6.)

*KUVA 6. Lamelli äänenvaimennin*

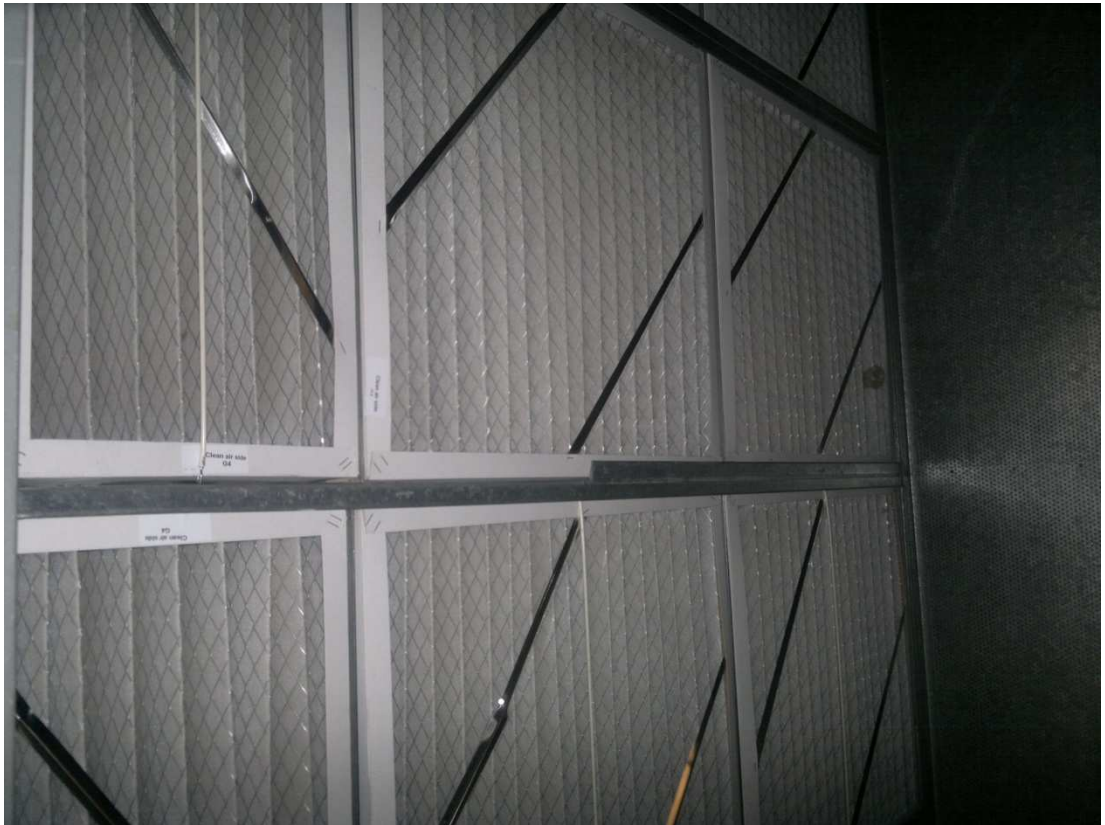
Ilmanvaihtokoneissa on suodattimet ensiksi ulkoilman suodattaa karkeasuodatin G4. Karkeasuodatinta käytetään moniportaisen suodatuksen esisuodattimena. Suodatin on synteettistä materiaalia. Ilman puhtauden kannalta myös suodattimien sopivuus suodatinkehikkoon on tärkeä, ettei ohivuotoa pääse syntymään. Kyseisissä tuloilmakoneissa suodattimien kunto ja sopivuus kehikkoon ovat kunnossa. (Kuva 7.)

*KUVA 7. Karkeasuodatin G4*

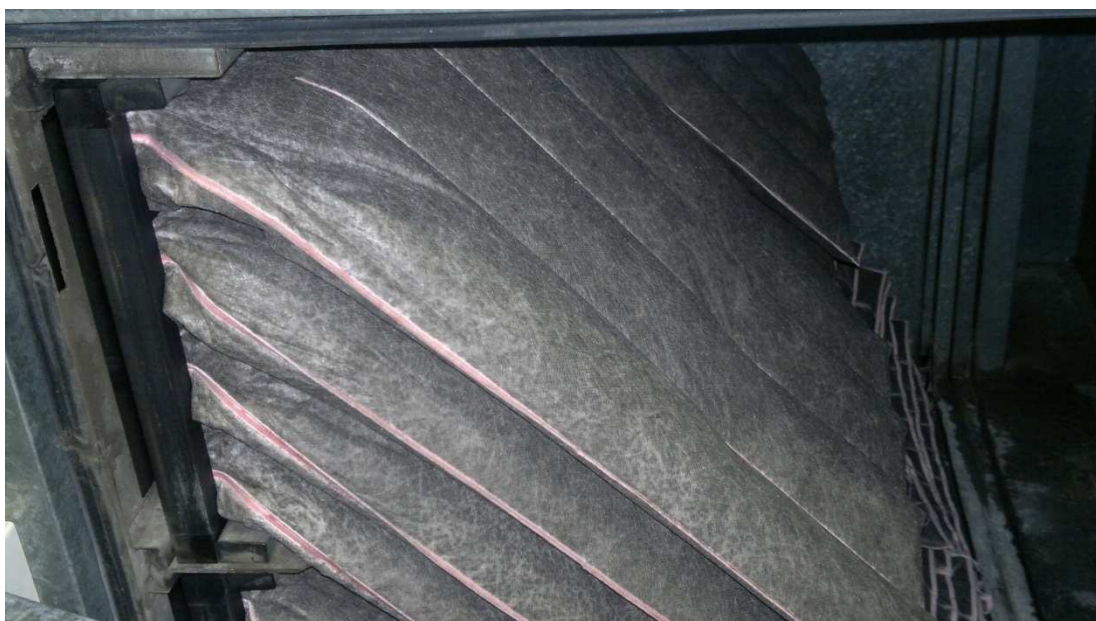
F7-suodattimessakin on tärkeää, että suodatinpussi on kiinnitetty tukevasti kehykseen, ettei ohivuotoja pääse syntymään. Kyseisissä tuloilmakoneissa suodattimien kunto ja sopivuus kehikkoon ovat kunnossa. (Kuva 8.)

*KUVA 8. Hienosuodatin F7*
