VÄÄRÄKOSKEN KARTONKITEHTAAN
UUDELLEENSUUNNITTELU MATKAI-
LUKOHTEEKSI

Tekniikka ja liikenne
2011

Työn tarkoituksena on laatia suojelluille tehdusrakennuksille kuntokartoitus, jossa tarkastetaan kohteen rakenteellinen kunto ja toimivuus. Kohteet sijaitsevat Ähtärissä, Vääräkosken kylässä.

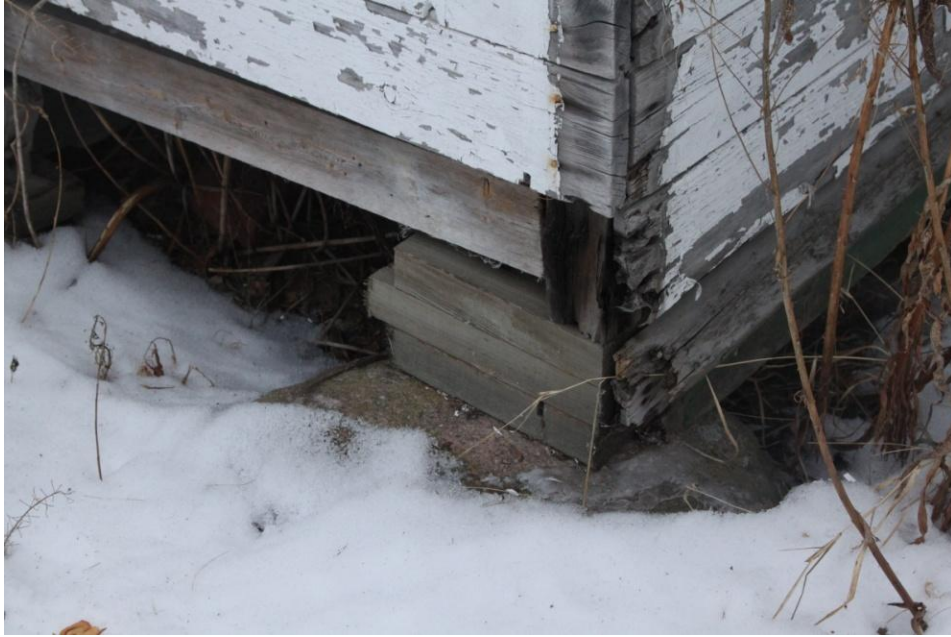
Talon takaosan sisäänkäynnin perustukset on tehty isojen kivilohkareiden päälle, joita on korotettu erinäisillä määrillä kestopuun palasia. Rakennuksen kokonaisuuden varmistamiseksi on hyvä tehdä sisäänkäynnin kohdalle yhtenäinen kestävä perustus muun rakennuksen kanssa, jotta vältetään tulevasta toiminnasta aiheutuvista ongelmista, muun muassa perustusten pettämisestä, varsinkin jos toista sisäänkäyntiä käytetään jatkuvasti uuden toiminnan alkaessa. Uusien perustusten ja olemassa olevan puurungon väliin tulee asentaa bitumihuopakaista estämään puurungon ennenaikainen lahoaminen.

Kuva 5. Vanhan konttorin toisen sisäänkäynnin huono perustus.

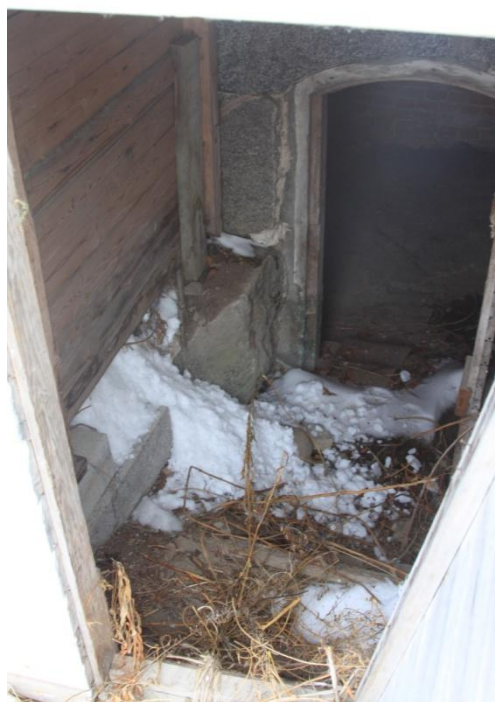
Rakennuksen länsisivulla on oma kulkunsa talon kellariin. Perustuksen ja laudoituksen välissä on rako, josta lumi ja sulamisvedet valuvat sisälle rakennukseen. Rako on syntynyt rakennuksen käyttämättömyydestä ja salaoitusjärjestelmän puutteesta, jolloin lumi ja sadevedet ovat jääneet makaamaan perustusten viereen, kuluttaneet kivijalkaa ja valuneet kellarin sisäänkäyntiin ja lopuksi rakennuksen kellarihuoneeseen. Lisäksi katolta tippuvat lumimassat aiheuttavat suuret kinokset perustuksen viereen, jolloin perustus kannattaa suojata erillisellä vesipellillä, jotta estetään perustuksen ennenaikainen kuluminen. Kyseisen rakenteen detalji löytyy liitteestä 9.

Kuva 6. Kellarin sisäänkäynnin kulunut perustus.

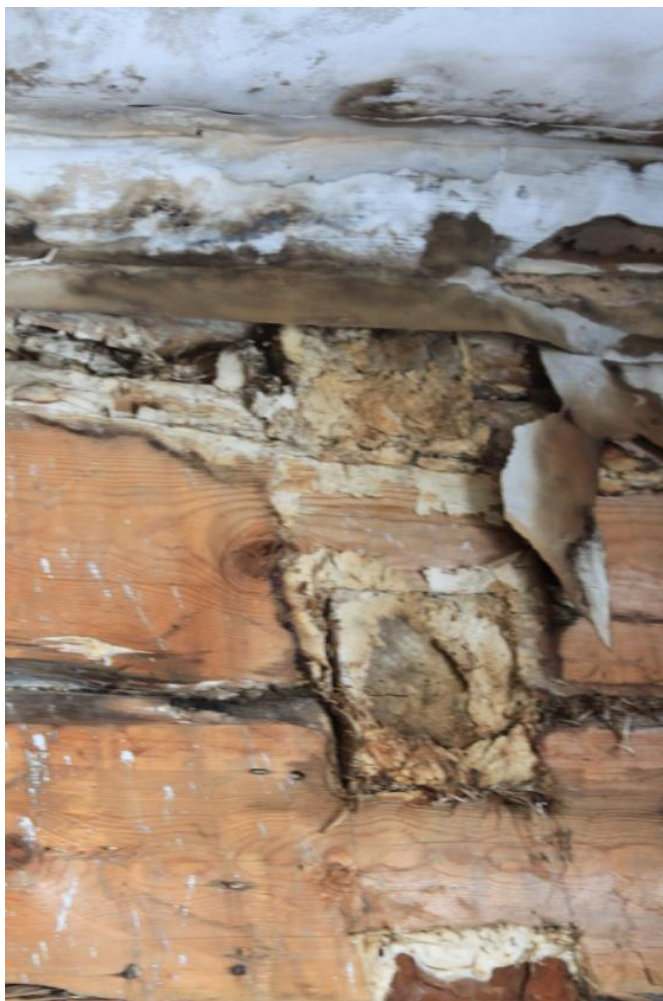
Rakennuksen runko on tehty neliskanttisesta hirrestä. Runko on hyvässä kunnossa lukuun ottamatta suuren konttorihuoneen nurkkaa, jossa on havaittavissa lahottajasienen aiheuttamia vaurioita. Lahottajasienen seurauksen syyn alkuperänä on todennäköisesti alkuperäinen kulunut punatiilikate, josta sade- ja sulamisvedet ovat siirtyneet katon jiirissä olleesta raosta tai halkeamasta rakennuksen sisäpuolelle hirsirakenteisiin. Vesikate on uusittu kokonaan vuonna 2002 konesaumakatteeksi. Käytin seinän kosteuspitoisuuden tutkimiseen Gann-kosteusmittaria, jonka tutkimustulokset löytyvät kohdasta 3.4 Kosteusmittaus.

Kuva 8. Suuren kokoushuoneen nurkka.

- Jiirin alapuoleisen hirsirungon tutkiminen, esimerkiksi julkisivupinnoitteen uusimisen yhteydessä.
- Korvataan lahovaurioituneet hirret uusilla vastaavilla rakenteilla.

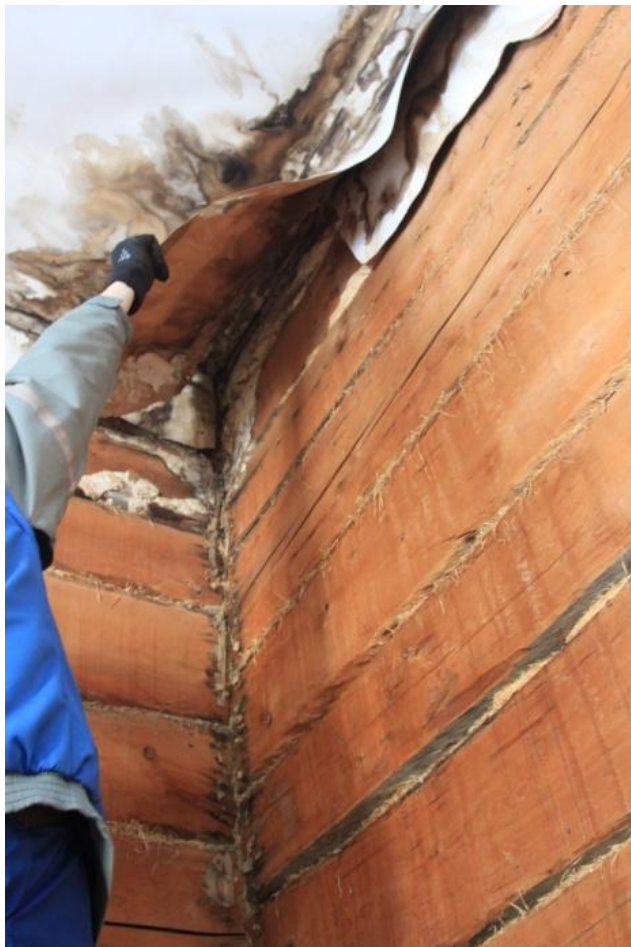
Kuva 9. Sama seinä pienen konttorihuoneen puolelta kuvattuna.

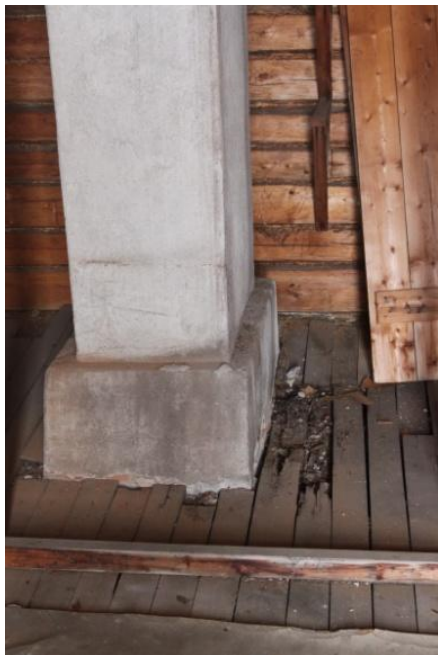
Rakennuksen kerrosten välinen välipohja on puuta, jossa on kiinteistön omistajien mukaan sammaleristettä. Välipohja on hyvässä kunnossa, poikkeuksena on rakennuksen savupiipun ja välipohjan saumakohta, joka on hyvin lahonnut. Savupiipun pinnalla näkyy valujälkiä, jotka viittaavat savupiipun ja vesikaton väliseen saumaan, josta on vuosien saatossa valunut vettä välipohjaan ja ensimmäiseen kerrokseen. Kyseisen sauma tulee tarkistaa, jotta vauriot eivät toistu. Ensimmäisessä kerroksessa sijaitsevaa takkaa on suunniteltu käytettävän tulevaisuudessa, jolloin myös itse savupiipun kunto tulee tarkastaa ennen käytön aloittamista.

Kuva 10. Savupiipun viereinen lahonnut välipohja.

- Poistetaan lahonneet välipohjan puupinnoitteet ja uusitaan lankkulattia.
- Eristeiden kunnan tarkastaminen.
- Poistetaan vaurioituneet eristeet ja lisätään esimerkiksi sahanpurua. Puueriste asennetaan vähintään 100 mm etäisyydelle savupiipun ulkopinnasta. /17/
- Vesikatteen ja savupiipun välisen peltisauman tarkistaminen.
- Savupiipun kunnan tarkastaminen tulevaa käyttöä varten.

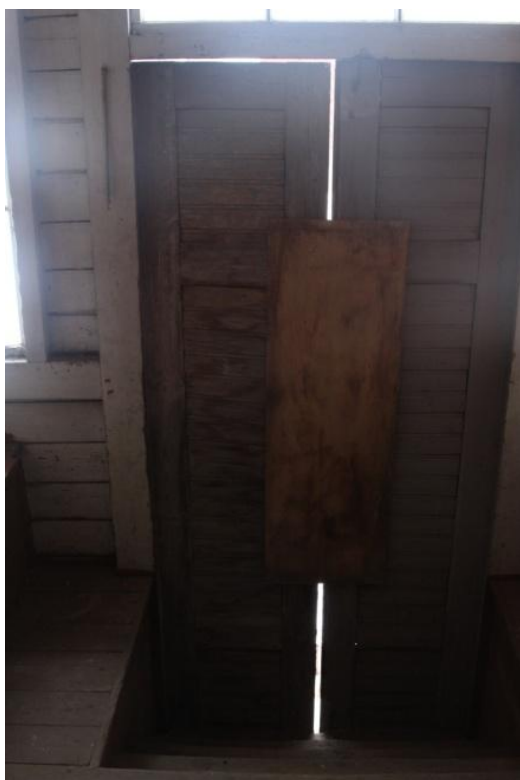
taan käyttäjäystävällisyyttä. Pääsisäänkäynnin ovi on käyttökunnossa, mutta maalipinta on kulunut. Molempien ovien lukot ovat hajalla, joten ovissa on tällä hetkellä väliaikaiset lukot.

Kuva 11. Vanhan konttorin eteläpuolen väljä ulko-ovi.

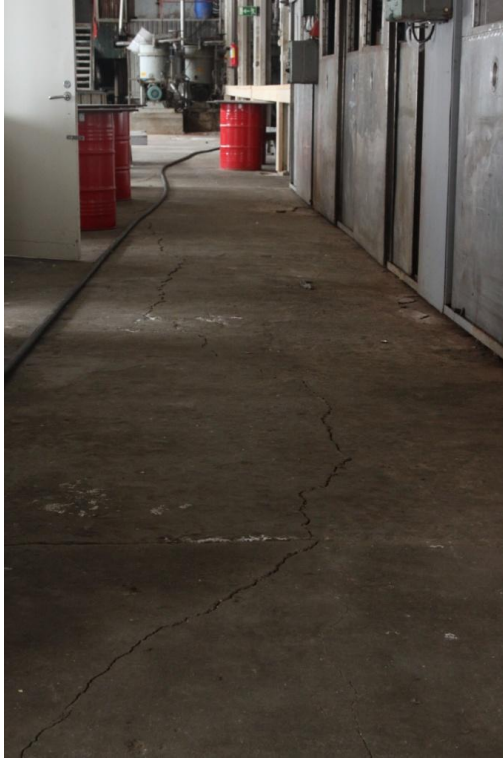
Tehtaan alapohjana on maanvarainen betonilaatta, joka on yleisesti hyvässä kunnossa, huomioiden rakennuksen pitkään kylmänä oleminen ja rakennusajankohdasta päätellen routaeristykseen oletettava puuttuminen. Kartonkisalun pitkällä käytävällä on halkeama. Lisäksi on havaittavissa korkeuseroja, jotka johtuvat routimisen aiheuttamasta betonilaatan noususta.

Kuva 12. Kartonkitehtaan käytävän pitkä halkeama.

- Salaojitusjärjestelmä koko kartonkitehtaan ympärille. Vedet johdatettavissa Hyvölänjokeen.
- Pintamaan muokkaus rakennuksesta poispäin.

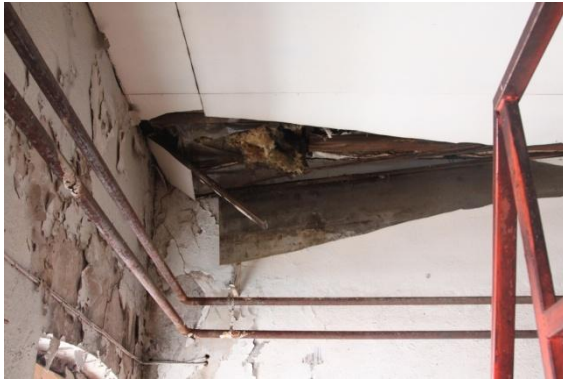
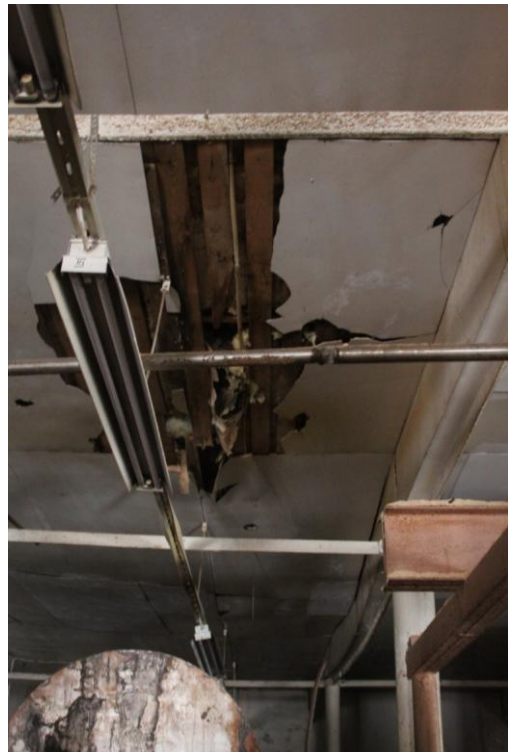
Hiomon yläkerran puinen yläpohja on lahonnut pahasti useasta eri kohdasta. Huoneen yläpohja on turvallisuusriski. Hiomon yläpohjaan on kulkumahdollisuus vesikatossa olevan tarkastusluukun kautta, jonne ei ole tällä hetkellä mahdollisuutta päästä, johtuen suurista lumimääristä vesikatolla. Vesikaton ja kattotuolien tämänhetkinen kunto tulee tarkastaa ennen korjaustoimenpiteiden aloittamista.

Kuva 13. Hiomon sisäkatto.

Kuva 14. Hiomon sisäkatto.

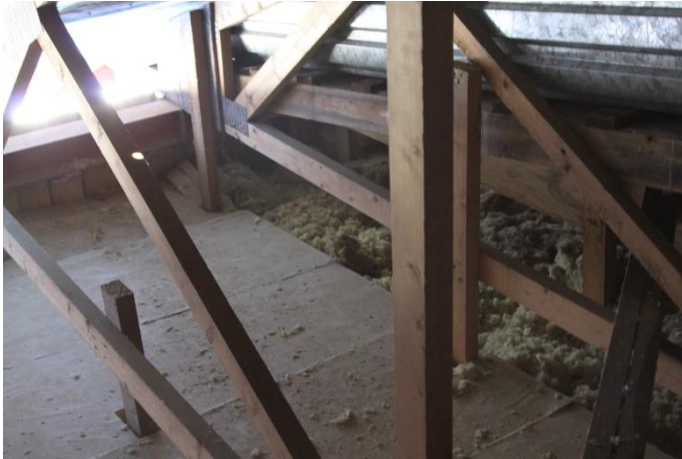
Kartonkisalin yläpohja on hyvässä kunnossa lukuun ottamatta salin loppupäässä esiintyviä vesivahinkoläiskiä. Kartonkisalin yläpohja lisäeristettiin vuonna 2003, mutta eristystä ei jatkettu kartonkisalin pätyyn asti. Lisäeristyksessä vanhat mineraalivillalevyt poistettiin ja korvattiin uudella levykerroksella. Villakerroksen nykyinen kokonaispaksuus on 300 mm. Korjauksen yhteydessä vesikatossa ol-

Kuva 15. Kartonkisalun yläpohjan eristyserot.

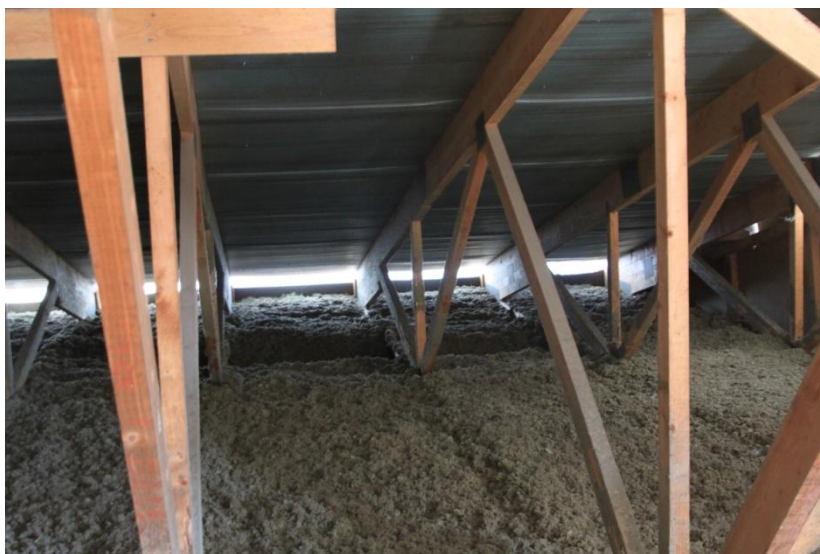
Pulpperihallin yläpohjan pinnassa on paljon kosteusläiskiä, jotka johtuvat epäta-
saisesta puhallusvillan määrästä, rakennuksen päätyosassa olevasta avonaisesta
päätyluukusta ja puuttuvista tuulensuojalevyistä rakennuksen pitkällä sivuilla.
Yläpohjan kattotuolit ovat hyvässä kunnossa.

Kuva 16. Pulpperihallin yläpohjan eristyseroja.

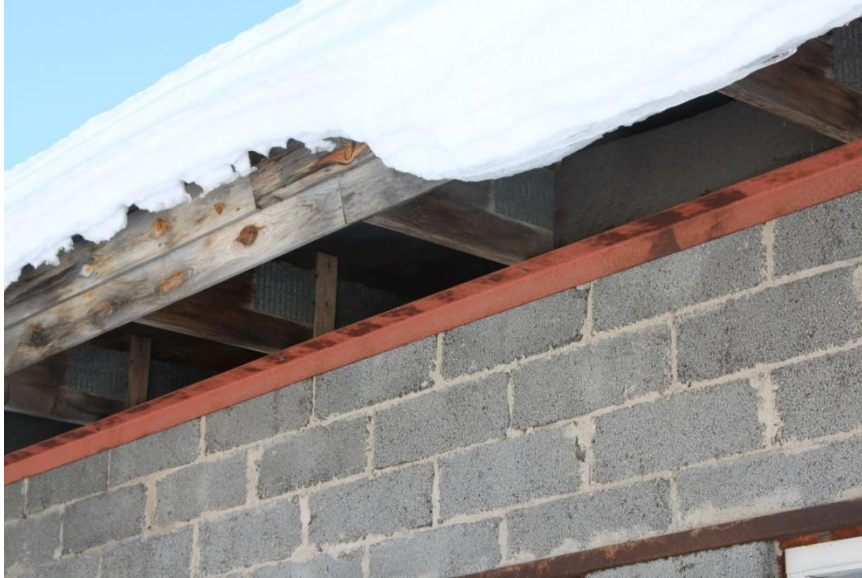
Kuva 17. Pulperihallin puuttuvat tuulensuojalevyt.

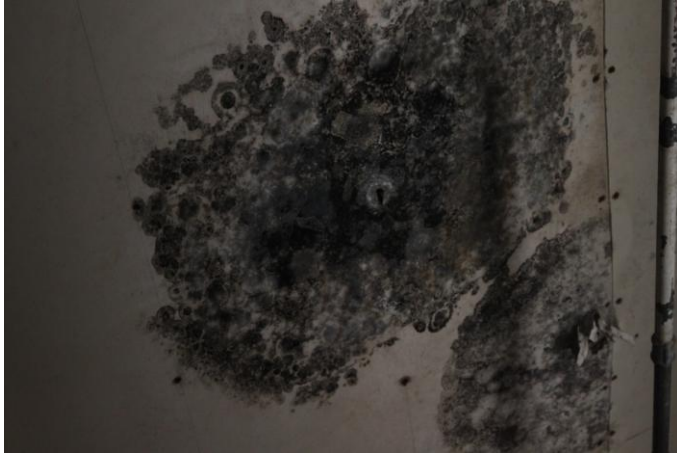
Kuva 18. Kartonkisalain loppuosan sisäkatto.

- Irtoavien pintojen poisto.
- Puhdistetaan likapinnat.
- Kartonkisalun loppupäästä poistetaan kosteusvaurioituneet kipsilevyt ja asennetaan uudet.
- Hiomon yläpohjan uusimisen yhteydessä uusitaan myös hiomon sisäpinnat.
- Sisäovien huoltaminen.

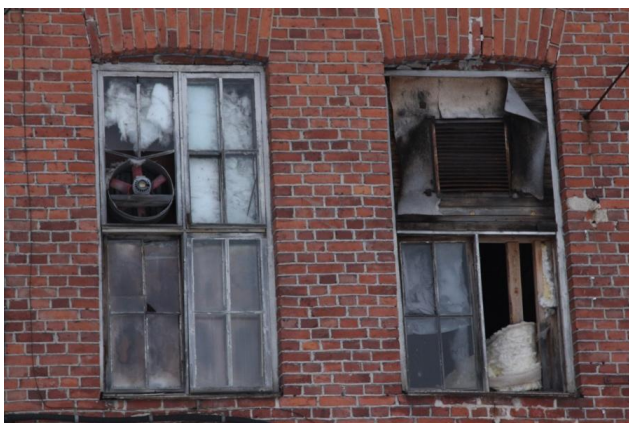
Tehtaan ikkunat ovat vaihtelevassa kunnossa. Osa on kunnossa, osa on rikottu, osa on poistettu, osa on peitetty mineraalivillalla ja levyillä. Useassa ikkunassa on ikkunapellit, mutta monesta ne puuttuvat. Tehtaan ikkunoihin on myös asennettu erilaisia tuuletuskanavia, joiden säilyttäminen ja poistaminen tulee käsitellä tapauskohtaisesti: alkuperäiset kanavat tulee säilyttää mutta tehdastoiminnan aikana tai sen loputtua lisätyt kanavat tulee poistaa.

Kuva 19. Hiomon erikuntoisia ikkunoita.

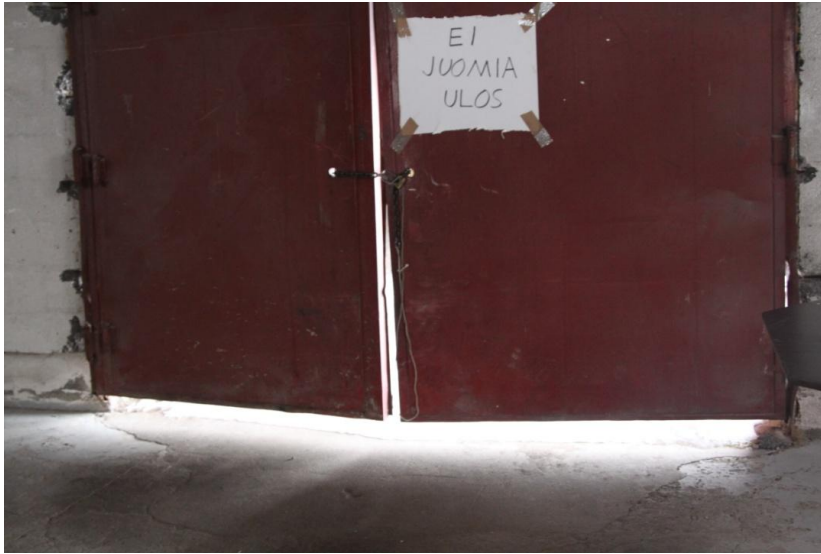
Osa tehtaan ikkunoista on korjattu ja huollettu vuonna 2001. Kaikki loput ikkunat tulee tarkastaa ja kunnostaa alkuperäiseen kuntoon. Pulpperihallin päädyssä olevat kulkuovet ovat hyvin väljiä, varsinkin pariovi. Molemmissa ovissa on väliaikaiset lukot.

Kuva 20. Pulpperihallin väljä ulko-ovi.

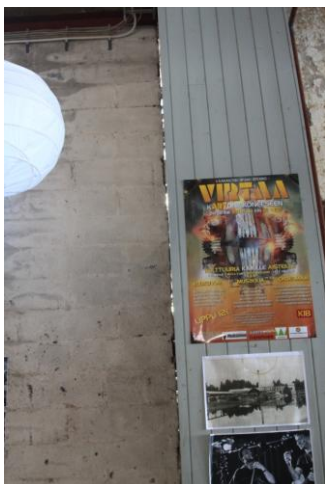
Ulkoseinien tiiliä on rapistunut tai niitä on mahdollisesti poistettu vesikaton uudistamisen yhteydessä. Raot tulee peittää, jotta lumi, viistosade ja linnut eivät pääse aiheuttamaan eristeisiin lisävahinkoa. Tehtaassa on paljon ulkonevia hyllyjä, joissa makaa paljon lunta varsinkin talviaikana. Kevään tullen lumet sulavat, jolloin vesi valuu seiniä pitkin maahan ja aiheuttavat kosteusrasituksia tiilijulkisivuille. Osassa hyllyissä on tippanokat, joiden kunto pitää tarkistaa ja tarvittaessa kunnostaa. Tehtaan julkisivuissa on avoimia aukkoja, jotka tulee peittää tai rakentaa avattavat kulkuluukut. Kartonkitehtaan ja pulpperihallin julkisivujen välissä on rako, joka on nähtävissä vain rakennuksen sisäpuolelta.

Kuva 21. Kartonkitehtaan ja pulpperihallin julkisivujen välinen rako.

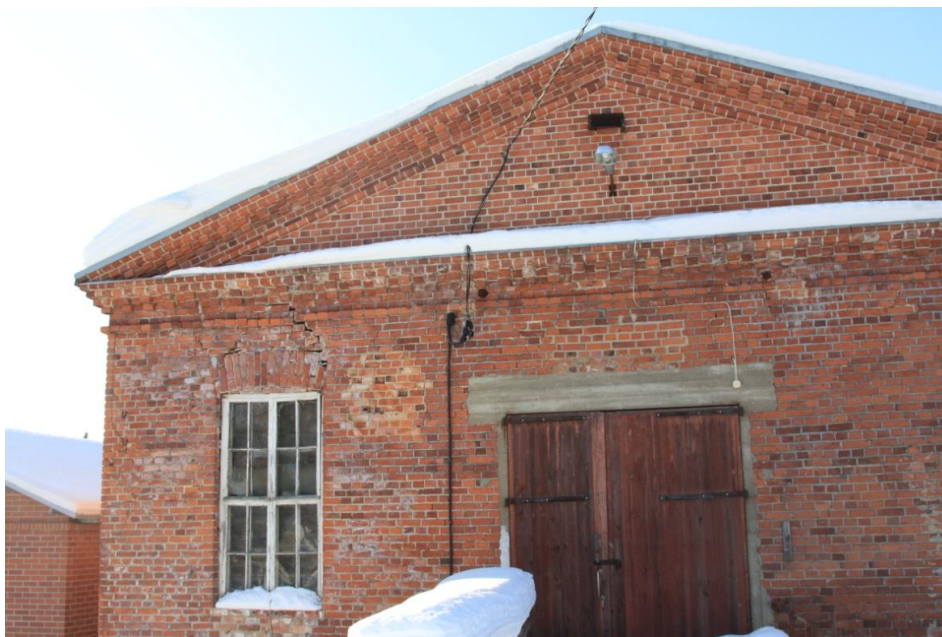
Hyllykköjen ja ikkunoiden alapuolella olevat tiilet ovat tummuneet ja suolahärmityneet ja tiilien välien laastit sammaloituneet. Ongelma johtuu ikkunoiden alaosien betoniliuskoista, joissa ei ole riittävä uloketta, vaan loppuvat samalle linjalle ulkoseinän kanssa. Sateesta ja lumesta johtuvat vedet valuvat liuskaa pitkin ulkoseinään, joka aiheuttaa edellä mainitut julkisivuvauriot.

Kuva 22. Lunta kartonkitehtaan hyllykkössä ja julkisivuvaurioita.

Ikkunoiden alapuoliset tiilivauriot tulee korjata poistamalla vioittuneet tiilet ja saumalaastit. Tiiliä on valmiiksi olemassa aikaisemmista tiilijulkisivukorjauksista. Muurauslaastina käytetään lujuudeltaan samankaltaista kuin alkuperäinen laasti. /10/

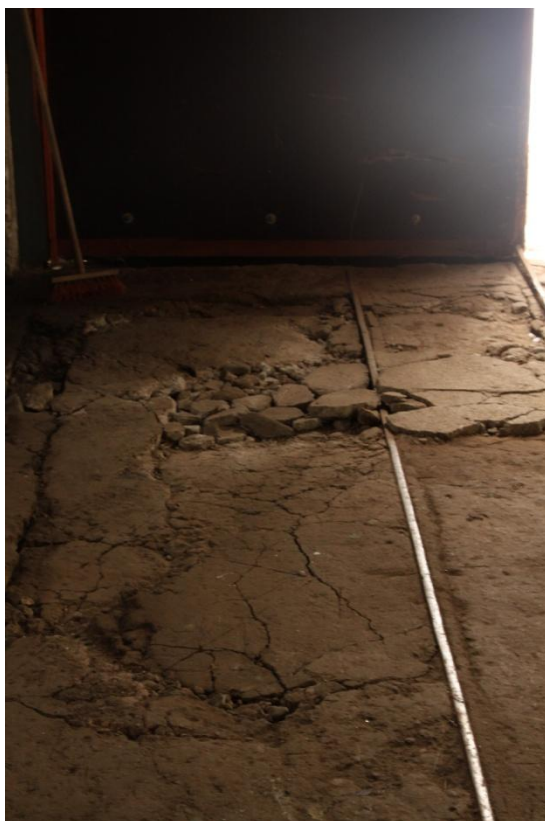
Kuva 23. Halkeamia keskilattiassa.

- Rakennetaan salaojitusjärjestelmä rakennuksen ympärille. Vedet erittäin helppo johdattaa vieressä virtaavaan Hyvölänjokeen.
- Pintamaan muotoilu rakennuksesta poispäin savi- ja sepelikerroksella.
- Alapohjan haljenneet pinnat poistetaan sekä pinnat puhdistetaan puhtaiksi.
- Uuden betonipinnan valaminen haljenneille kohdille.

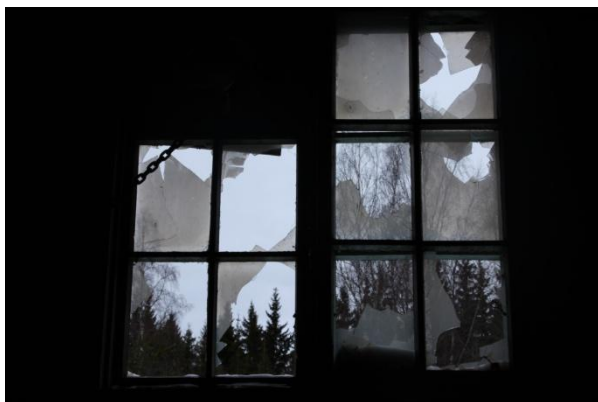
Korjauspajan useat ikkunat ovat vioittuneet ja hajonneet, osa ilkvallan seurauksena, jotka tulee korjata ja huoltaa alkuperäisiä vastaaviksi.

Kuva 24. Korjauspajan rikottu ulkoikkuna.

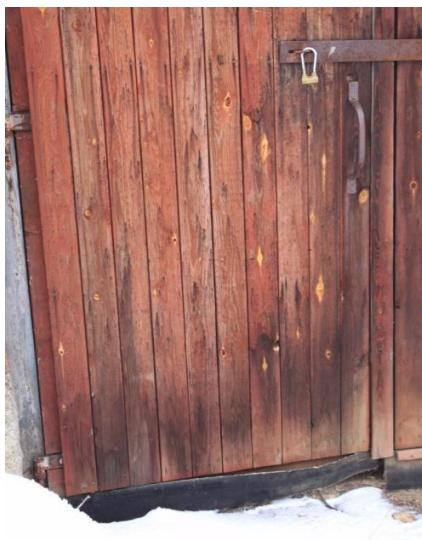
Rakennuksen molemmissa päädyissä on pariovet. Rakennuksen pohjoispuolen ovi on väljä, johon on asennettu väliaikaiset lukkojärjestelmät. Ovi tulee huoltaa, ettei sade- ja sulamisvedet pääsee rakennuksen sisäpuolelle. Lisäksi oven ulkoverhous on kulunut ja tummunut.

Kuva 25. Korjauspajan viallinen ulko-ovi.

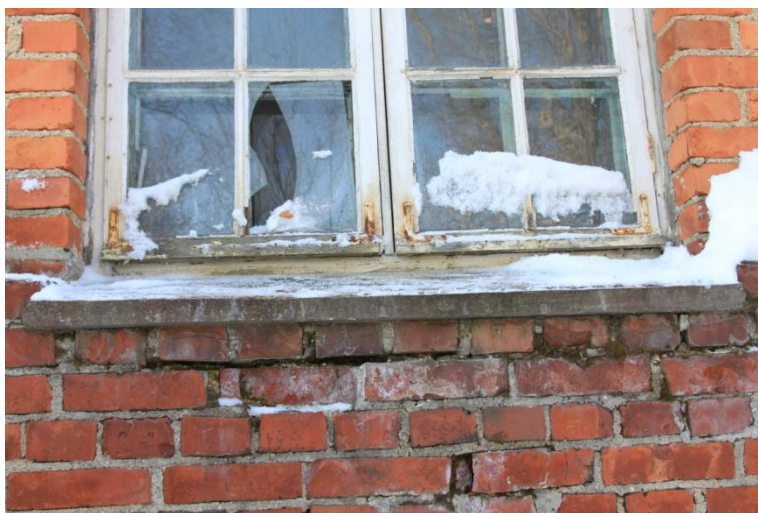
Jokaisen ikkunan alapuolella ovat tiilet tummuneet ja tiilien välien laastit sammaloituneet. Ongelma johtuu siitä, että ikkunoiden liuskat ovat betonia, joka loppuvat juuri ulkoseinän kohdalla. Vedet ja lumesta johtuvat sulamisvedet valuvat betoniliuskaa pitkin ulkoseinää, joka on aiheuttanut edellä mainitut julkisivuvauriot. Ulkoikkunoiden viereiset tasot on myös suojattu samanlaisilla betoniliuskoilla, jotka ovat pahoin kuluneet ja haljenneet. Tasojen alapuoleisissa tiilissä on havaittavissa samanlaisia em. vioittumisen merkkejä.

Kuva 26. Ikkunan alapuoliset vauriot.

Ikkunoiden alapuoliset ja niiden viereisten tasojen tiilivauriot tulee korjata poistamalla vioittuneet tiilet ja saumalaastit. Tiiliä on valmiiksi olemassa aikaisemmista tiilijulkisivukorjauksista. Muurauslaastina käytetään lujuudeltaan samankaltaista kuin alkuperäinen laasti. /10/

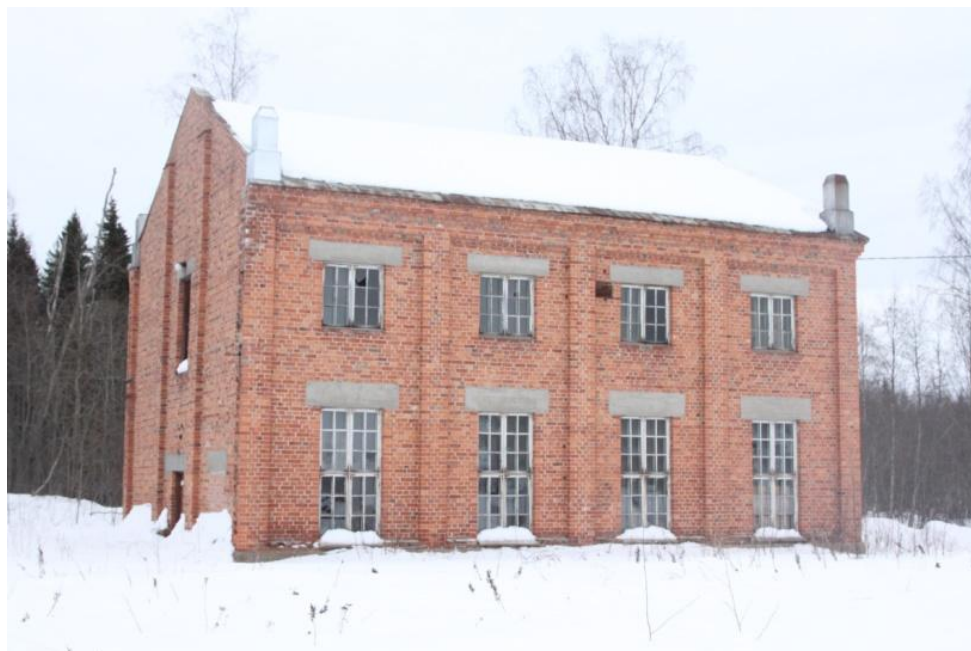
Kuva 27. Korjauspajan eriväriset savupiiput.

Muihin huoltamattomiin savupiippuihin uusi maalipinta. Puhdistus- ja uudelleenmaalausmenetelmät ovat samat kuin korjauspajan vesikaton maalaamisessa.
