Kuntoarvio ja sen pohjalta tehdyt korjaustoimenpiteet

Opinnäytetyö

Työn nimi: Kuntoarvio ja sen pohjalta tehdyt korjaustoimenpiteet

Asunto- osakeyhtiö Kuusihaka 12. Taloyhtiön hallituksen kokouspäätöksen perusteella suoritettava kuntokartoitus sekä suunnittelutyöt ongelmien ratkaisemiseen.

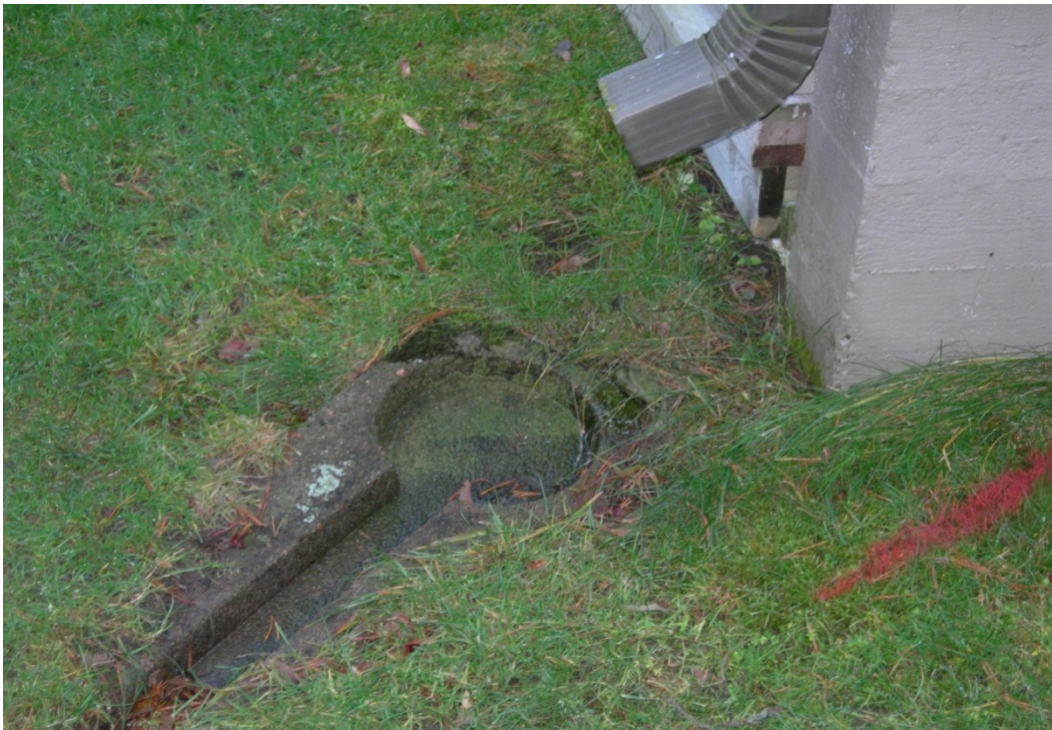
Sadevesikourujen kunto on hyvä, mutta paikoitellen kaato on lähes olematon. Mahdollisesti lumi ja jää ovat painaneet kouruja alaspäin kiinnikkeiden vähyyden vuoksi. Betonisten kourujen kunto on hyvä, mutta kaato on kadonnut lähes kokonaan. Syynä on maahan painuminen.

Kuvio 1. Betoninen sadevesiohjauskouru.

Suosittelaa tehtäväksi sadevesikourujen oikaiseminen sekä kiinnikkeiden lisäys. Syöksytorvien kunto ja kiinnitys on hyvä. Sadevesien tehokkaaseen poisjohtamiseen on suositeltavaa rakentaa kunnollinen sadevesiviemäröinti jokaisen syöksyn alta ja johdattaa vedet hallitusti tarkoitukseen sopivaa putkistoa pitkin esimerkiksi kokoojakaivoon ja siitä kaupungin hulevesiverkoston.

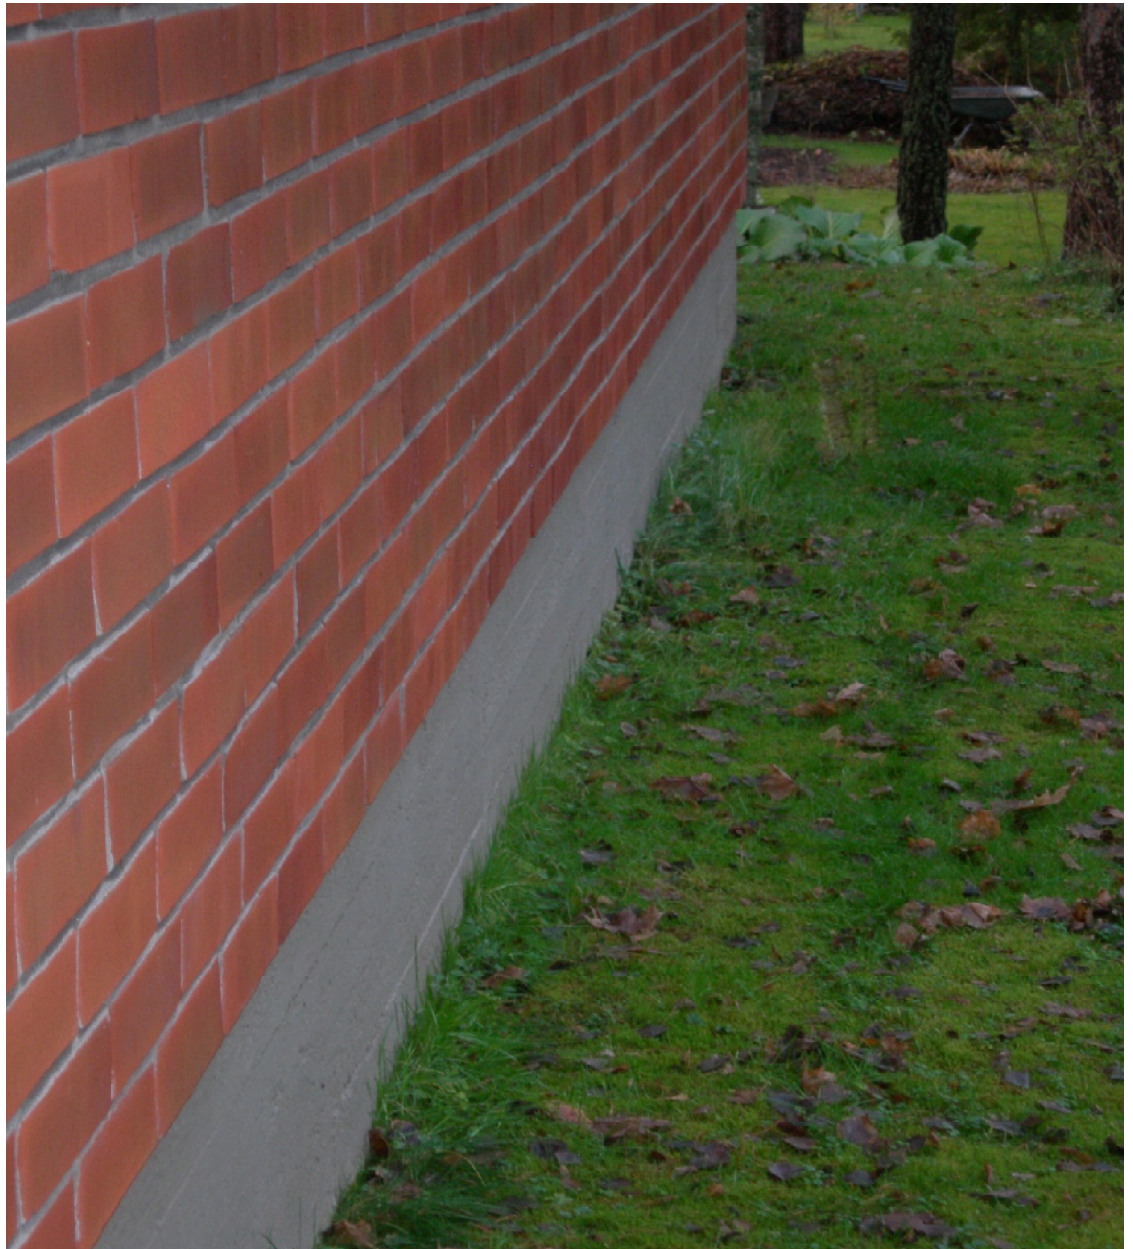
Sokkelin ulkopuolinen kunto on hyvä. Sokkeli ei ole halkeillut eikä siinä näy myöskään mahdollisesta kosteudesta johtuvia ongelmia. Sokkelin maalipinta on hyvässä kunnossa todennäköisesti useasti toistuneiden huoltomaalausten vuoksi. Sokkelin alaohjauspuun kunnosta on tutkimustuloksia jokaisen asunnon kohdalta eikä niissä ole havaittu kosteudesta johtuvia ongelmia. Sisäseinien silmämääräisessä tarkastelussakaan ei havaittu ongelmiin viittaavaa vaurioitumista. Salaojien tutkimisen yhteydessä todettiin myös, että routasuojasta ei ole laitettu kyseiseenkiin kiinteistöön, niin kuin ei tähän aikaan rakennettuihin rakennuksiin yleensäkiin.

Kuvio 2. Pohjoispuolen päätyseinä.

Samalla kun rakennuksen sadevesi- ja salaoitusjärjestelmää uusitaan, sokkelipinnan ja ympäröivän maa-aineksen erottamiseen käytetään esimerkiksi patolevytyks-

tä. Samalla kannattaisi asentaa myös routaeristys vastaamaan nykyvaatimuksia. Samalla se suojaisi myös salaojitusta ja sadevesijärjestelmää jäätymiseltä. Kaivutyön yhteydessä mahdollinen huono maa-aines kannattaa vaihtaa parempilaatuiseksi.

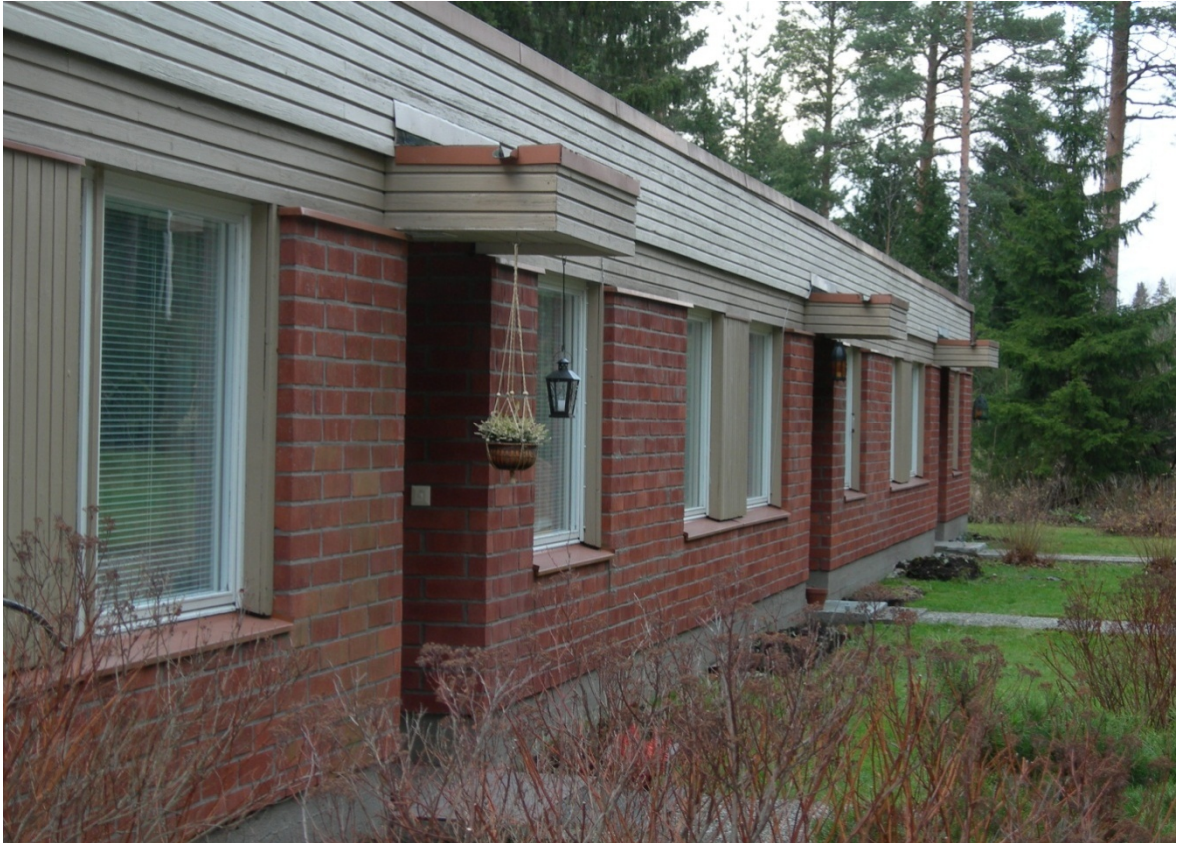
Julkisivuseinän yläosan puupaneloinnissa on silmin havaittavasti näkyvissä sateen aiheuttamasta kosteuskuormituksesta johtuvaa maalin irtoamista sekä puuaineksen lahovaurioita. Tämä johtuu selkeästi siitä, että julkisivurakenne on räystäätön. Terassienpuoleisen seinän seinäpanelointi ja maalipinnat ovat moitteettomassa kunnossa, mikä johtuu pitkästä suojaavasta räystäärakenteesta. Autokatoksen puupaneloinneissa ei ole huomattavia kosteusvaurioita. Myös maalipinta on hyvässä kunnossa. Tiiliseinissä ei ole havaittavissa halkeamia eikä muunlaisia vaurioita. Joissakin kohdissa tiilipinta on lievästi sammaloitunut (kuvio 3).

Kuvio 3. Rakennuksen julkisivu.

Julkisivuseinän puupanelointi on hyvä uusia kauttaaltaan, muualla riittää puuosien huoltomaalaus. Puuosien vaihtamisen yhteydessä tulisi tarkastella myös yläpohjan tuuletusta ja sen mahdollista parantamista. Tiilipinnoista olisi suotavaa poistaa siinä kasvava sammal esimerkiksi painepesulla.

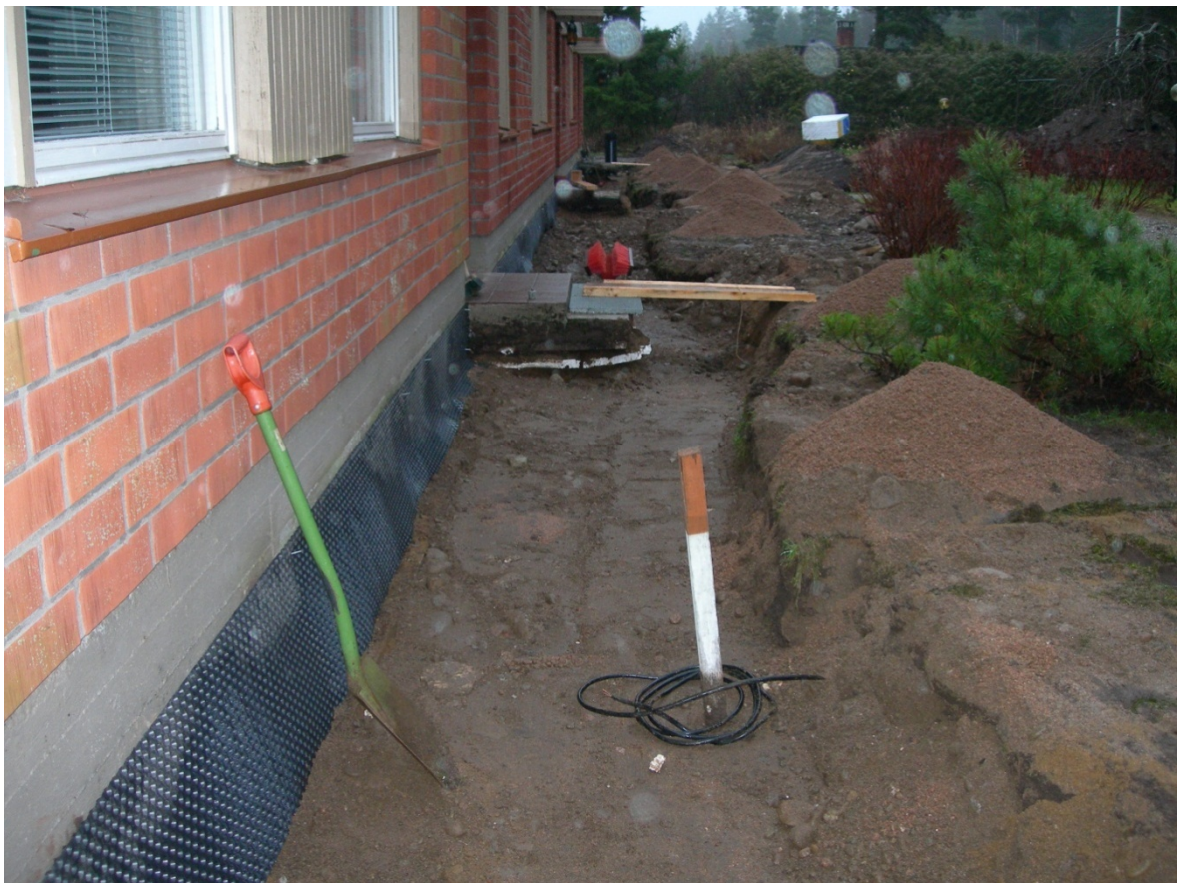
Kuvio 4. Sade ja hulevesiviemäröintityöt.

Kaivutyön toteuttajaksi valittiin hyväksi mainostettu ja todettu kaivinkoneurakoitsija, jolla oli kokemusta vastaavista projekteista ja työhön erinomaisesti soveltuva kalusto. Jo kaivutöiden alkumetreillä todettiin, että perustuksien viereinen maa-aines oli niin huonolaatuista, että se päätettiin kuljettaa maakaatopaikalle. Putkistojen asennuksien yhteydessä laitettiin perustuksien suojaksi patolevytys sekä nykynormien mukainen routasuojaus. Kaivannon täyttämässä käytettiin sala-ajasoraa ja rakennushiekkaa. Samalla rakennuksen ympäristö muotoiltiin viettämään pois päin rakennuksesta (kuvio 4).

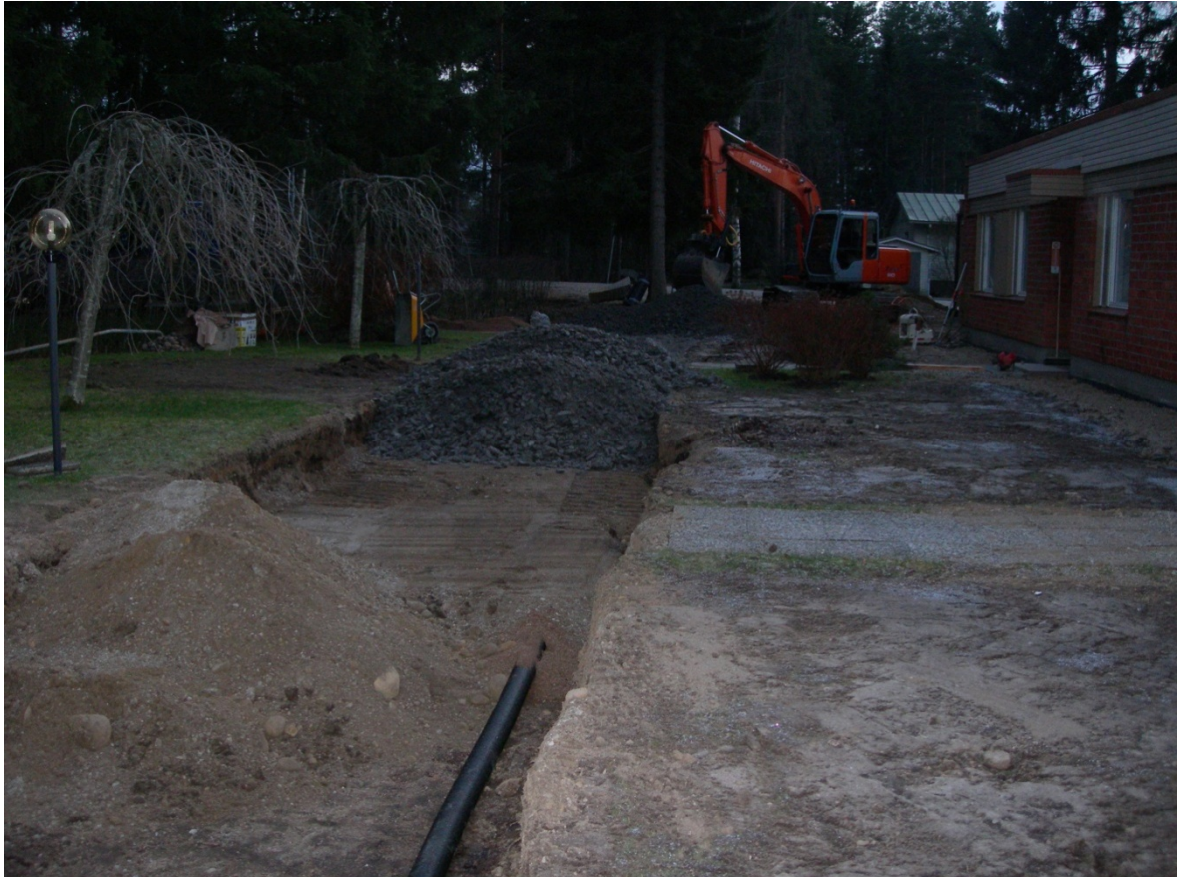
Kuvio 5. Piha ja kulkuväylätyöt.

liö oli ehjä ja täten ei ollut vuotanut maaperään. Nostotyön yhteydessä poistetun säiliön tilalle asennettiin padotusventtiilillä varustettu kokoojakaivo, johon liitettiin salaojitusjärjestelmä ja hulevesiputkistot. Huoneistojen eteen menevä väylä kaivettiin auki 80 cm:n syvyyteen, ja maa-aines kuljetettiin maakaatopaikalle. Kaivannon pohjalle päätettiin lisäksi asentaa salaojitus ehkäisemään mahdollinen veden kääntyminen väylän täytteisiin (kuvio 5).

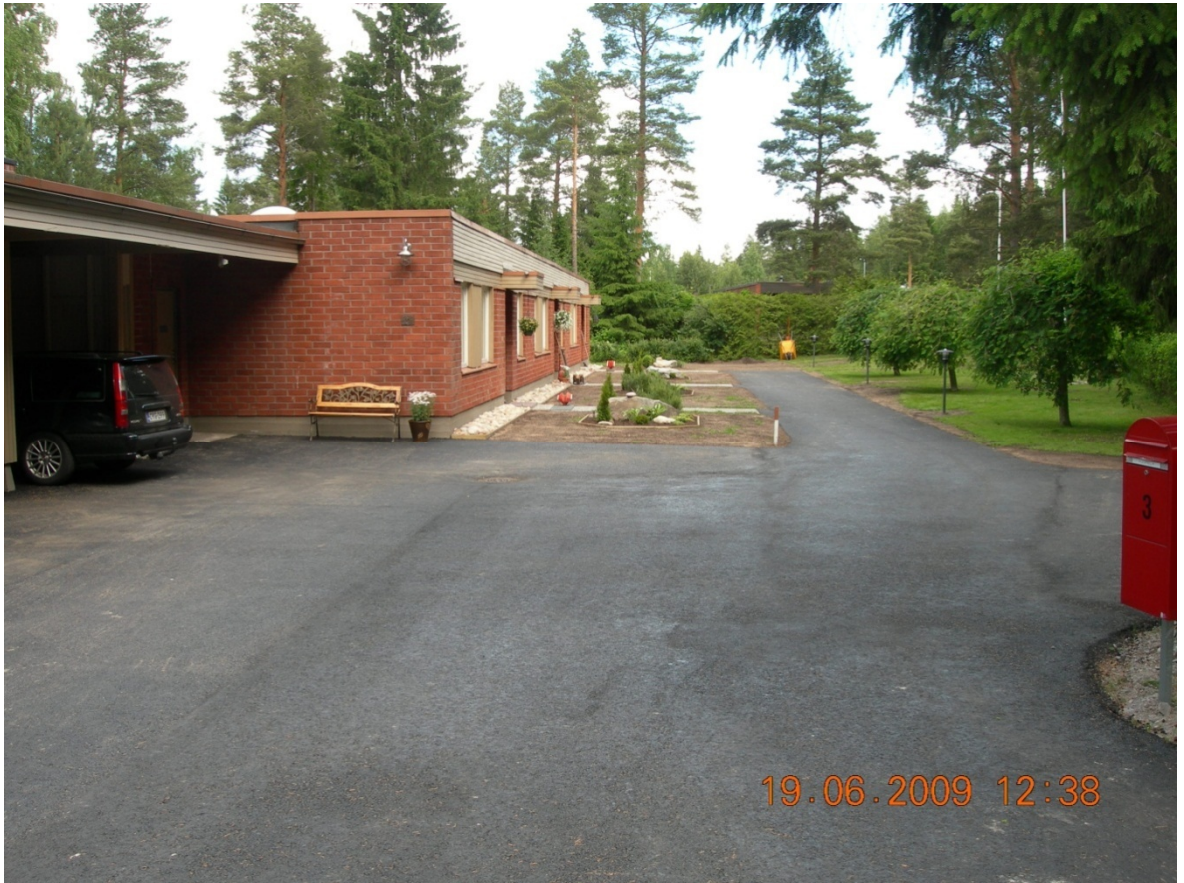
Kuvio 6. Piha-alue valmiina ja asfaltoituna.

Säiliön poiston yhteydessä todettiin varsinaisen piha-alueen maa-ainekset hyvälaatuisiksi ja kerrospaksuuksiltaan riittäviksi, joten massojen vaihtoon ei todettu tarvetta. Ainoastaan pintaan levitettiin ohuehko kerros 0-16 -millistä kalliomursketta, jolla saatiin muotoiltua pinnan kallistukset kohti kokoojakaivoa. Huolellisten tiivistystöiden jälkeen piha-alue ja asuntojen eteen kulkeva väylä asfaltoitiin kaut-

taaltaan. Asfaltoinnissa käytettiin hieman normaalia paksumpaa kerrospaksuutta (kuvio 6).

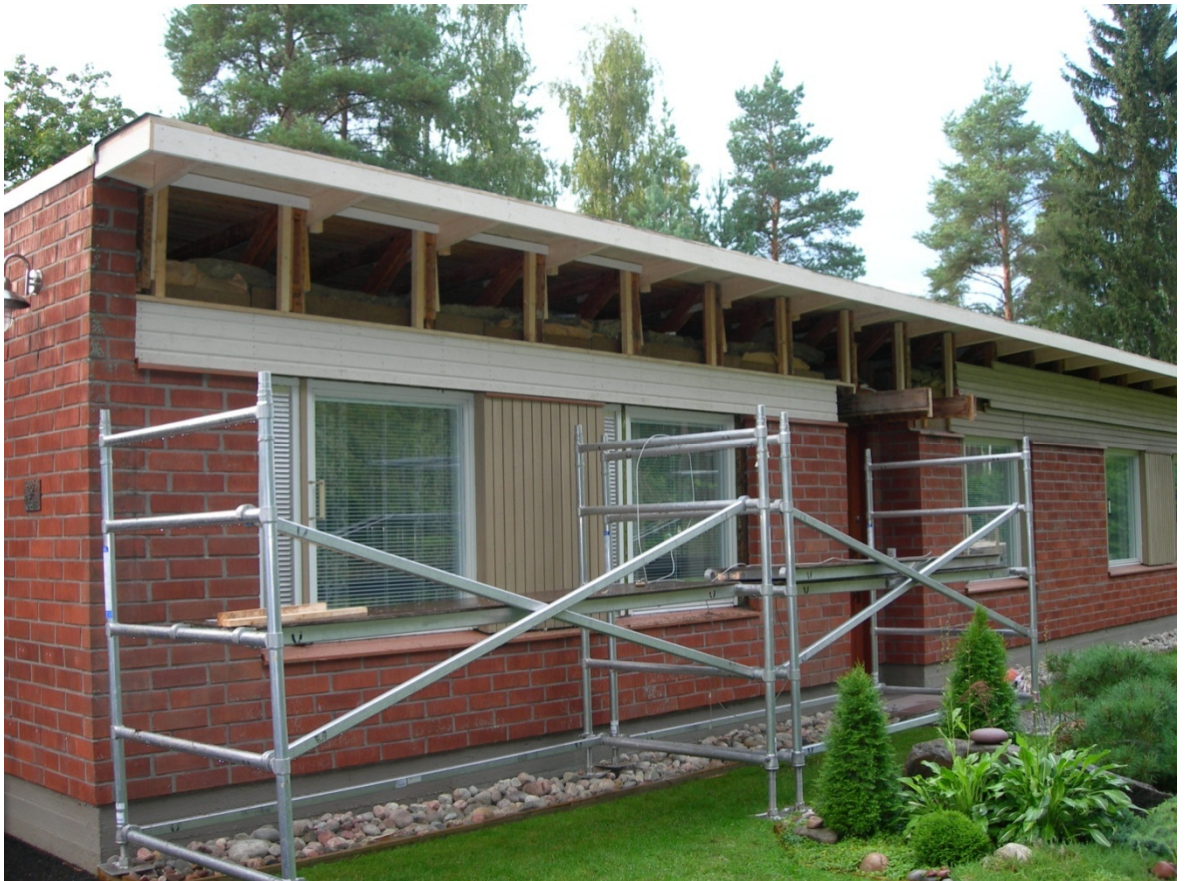
Kuvio 7. Rästäs- ja julkisivutyö.

Rakennustöiden ajankohdaksi sovittiin syyskesä 2010 ja arvioitu työaika oli 2 viikkoa. Projekti eteni sovituissa aikataulussa ja hankkeen arvioidut kustannukset pysyivät suunnitellussa budjetissa. Maalaustyöt päätettiin suorittaa asukkaiden omalla työllä keväällä 2011. Samalla on tarkoitus huoltomaalata kaikki kiinteistön puupaneloinnit ja ikkunoiden puitteet (kuvio 7 ja 8).

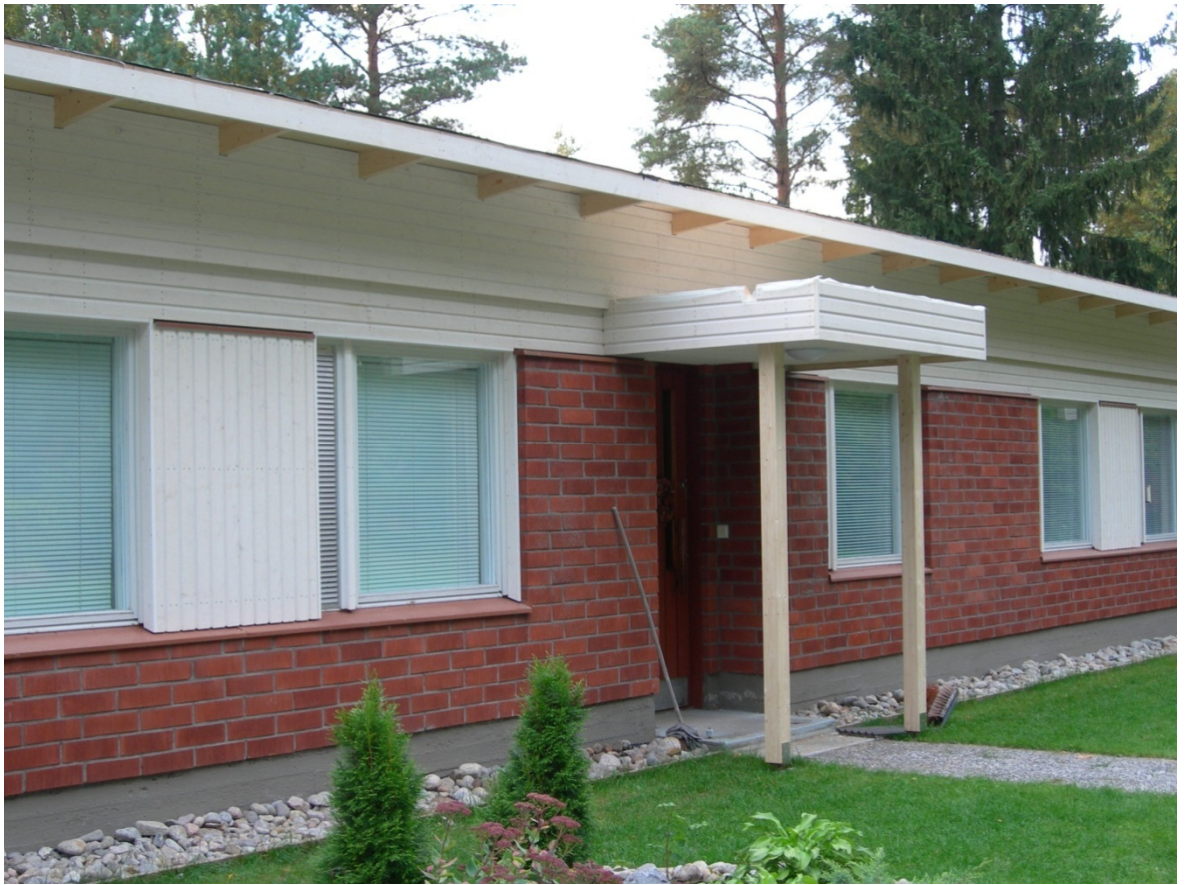
Kuvio 8. Muutostyöt valmiina.

Asukkaiden kokemukset projektista ovat olleet positiivisia, niin toteutuksellisesti kuin myös ulkonäölliseltä kannalta. Asuinmukavuuskin on parantunut huomattavasti; enää ei sade rummuta ikkunapellityksiä.
