KOSTEUSVAURIOITUNEEN RIVITALOKOHTTEEN
ENERGIAKORJAUS JA
KORJAAMISEN YLEISHALLINTA

Henri Kantola
Opinnäytetyö
20.5.2011
Rakennustekniikan koulutusohjelma
Oulun seudun ammattikorkeakoulu

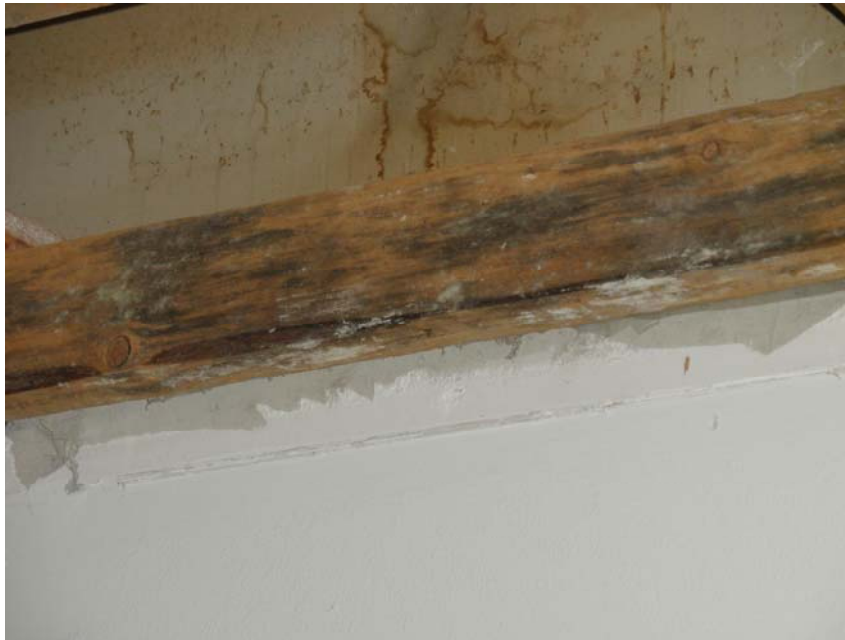
A-talon rakenteet ovat olleet osittain tummuneita ja vaurioituneen näköisiä. Yläpohjan päätypalkissa on ollut merkkejä kosteudesta. (Kuva 2.)

KUVA 2. Kostunut ja tummunut yläpohjan päätypalkki

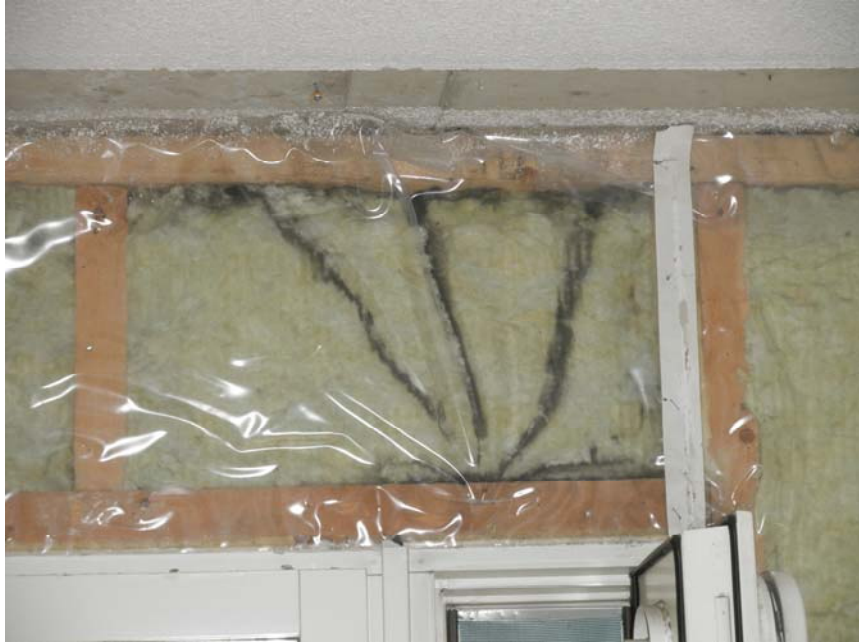
Vuotava höyrynsulkumuovi aiheuttaa ilmavuotoa, konvektion vaikutuksesta, rakenteen läpi. Ilman virratessa rakenteen läpi ilman epäpuhtaudet tummentavat rakennetta. Ulkoseinän lämmöneristeissä on ollut merkkejä ilmavuodoista (kuva 3).

KUVA 3. Ulkoseinän tummunut lämmöneriste

Tummentumia aiheutuu, kun ilma pääsee virtaamaan eristeen läpi vuotavasta höyrynsulkumuovista konvektion vaikutuksesta. Ilmavuodon mukana kulkevat epäpuhtaudet tummentavat villan. Sisäilman kosteus tiivistyy rakenteeseen, kun se kohtaa kylmempää pintoja. Rakenteen pysyessä riittävän pitkään kosteana ja sopivassa lämpötilassa on siihen mahdollista alkaa muodostua mikrobikasvustoja. (Tulla 2011.)

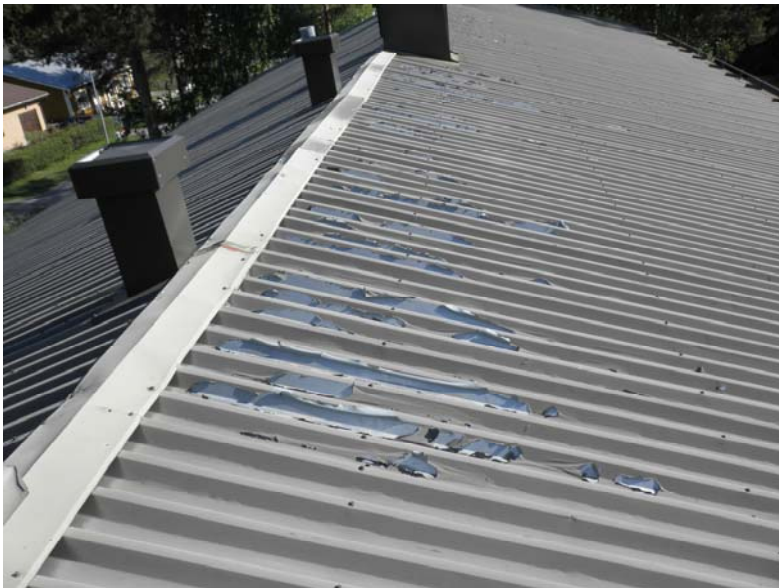
Vesikattona on ollut peltikatteinen harjakatto. Peltikatteen pinnoite on hilseilyt irti. (Kuva 4.)

KUVA 4. Hilseilevä vesikatto

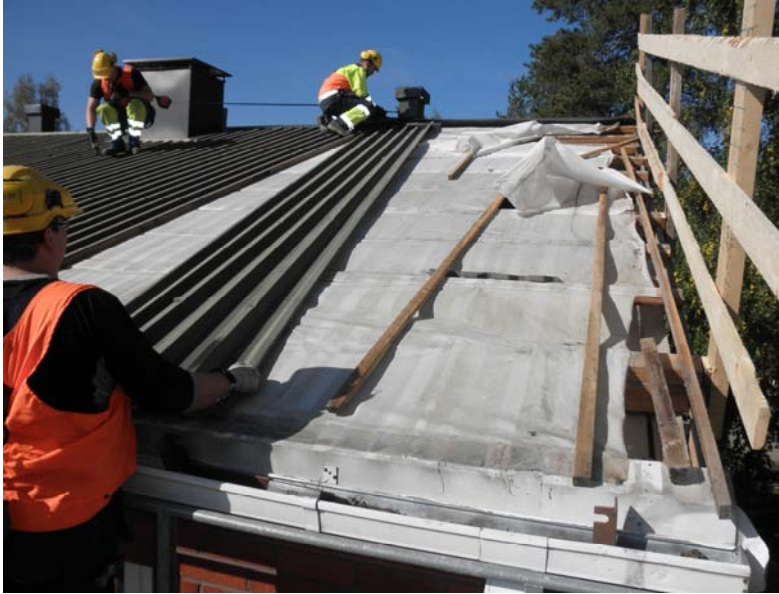
Aluskate on asennettu jälkeinpäin ja virheellisesti. Veden tulisi pystyä virtaamaan ilman esteitä aluskatteen pintaa pitkin rakennuksen seinälinjojen ulkopuolelle ja vesikatteen tulisi olla irti aluskatteesta. Aluskatteen päällä tulisi olla korokerimat. (Kuva 5.)

KUVA 5. Aluskatteen virheellinen asennus

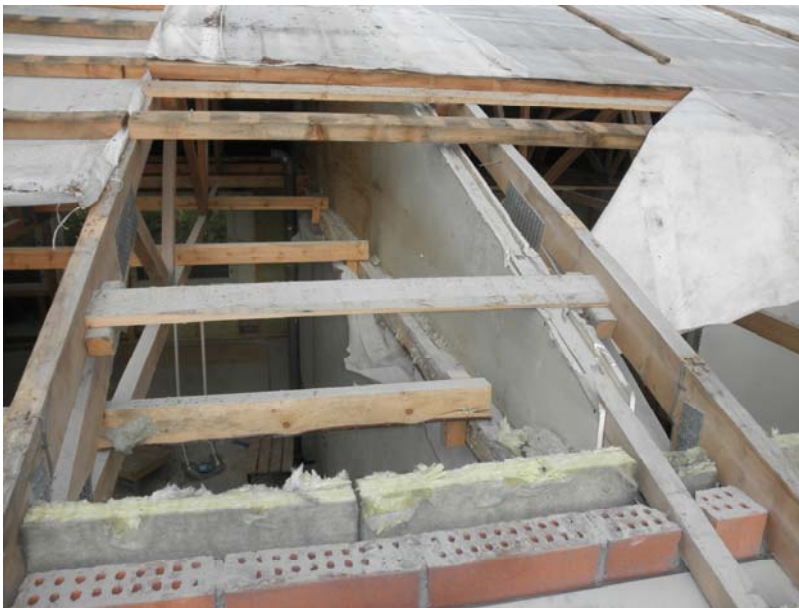
Aluskate on asennettu virheellisesti. Aluskate sijaitsee osittain ruodepuiden alla ja osittain ruodepuiden päällä. (Kuva 6).

KUVA 6. Aluskatteen virheellinen asennus

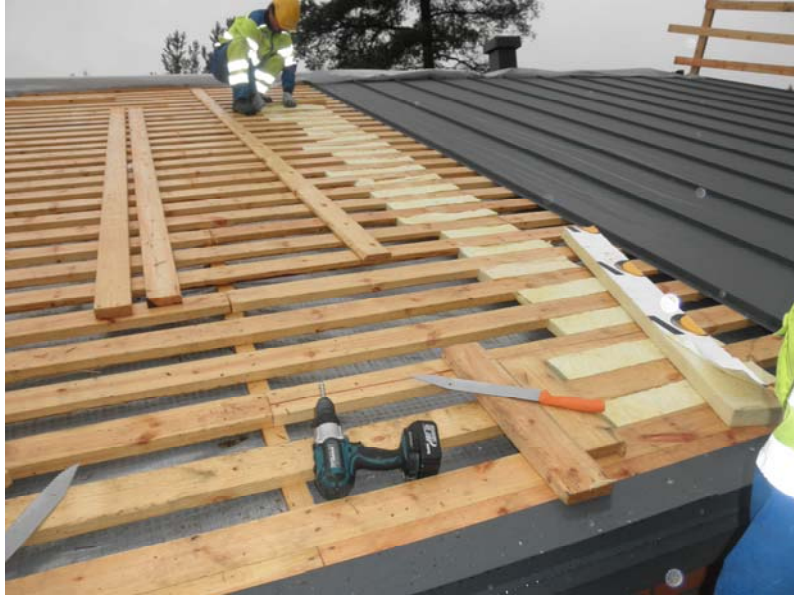
KUVA 8. Uusi vesikate

Uudeksi vesikatteeksi on valittu pystysaumakate. Ruodepuiden väliin tulee villasuikale huoneistojen väliseksi palo-osastoinniksi. (Kuva 8.)

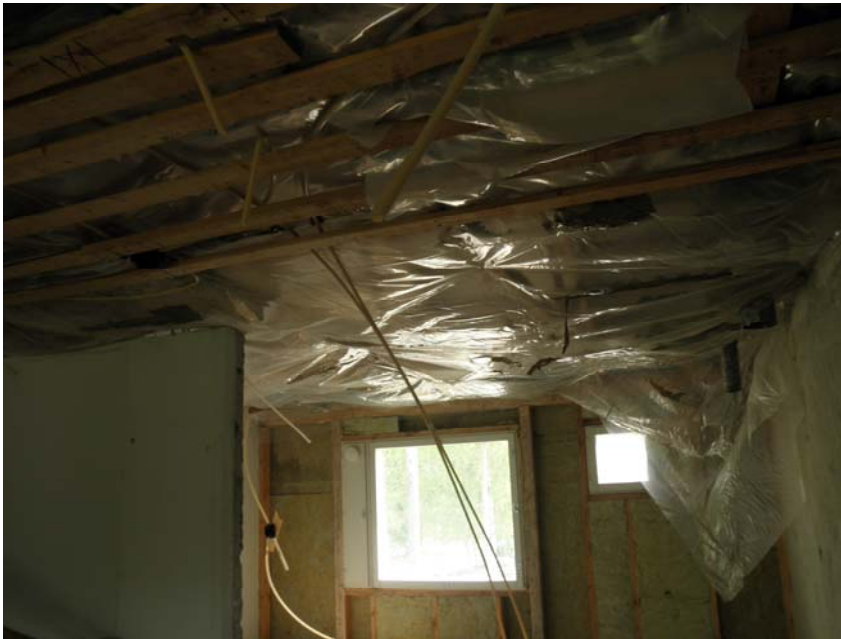
Vanhassa yläpohjarakenteessa on ollut höyrynsulkumuovi, mutta se on viilletty useista kohdista puhki. Yläpohjan höyrynsulkumuovi on vuotanut läpivientien ja teipattujen viiltojen kohdalta. (Kuva 10.)

KUVA 10. Yläpohjan vuotava höyrynsulkumuovi

Vuotava höyrynsulkumuovi voi johtaa rakenteen liialliseen kostumiseen ja sen kautta rakenteen vaurioitumiseen (Tulla 2011). Yläpohjan eristemateriaaleista on mitattu kohonneita mikrobipitoisuuksia, minkä vuoksi vanhat yläpohjaeristeet on uusittu ja kattoristikot puhdistettu ja desinfioitu (Pääaho 2011).

Yläpohjarakenne on korjattu paremman U-arvon saavuttamiseksi ja vaurioituneen rakenteen vuoksi. Yläpohjaan on tullut yhteensä 580 mm lämmöneristettä. Taulukossa 3 on vertailtu vanhaa rakennetta uuteen rakenteeseen.

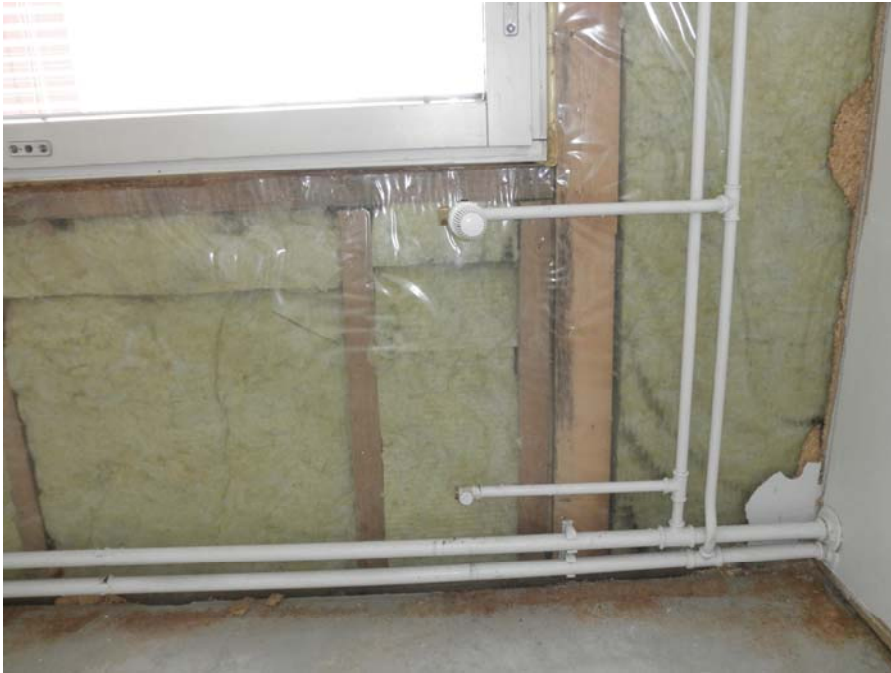
Vanhassa seinärakenteessa on ollut 50 mm:n tuulensuojavilla ja 125 mm:ä mineraalivillaa lämmöneristeinä. Vanhat ulkoseinäeristeet ovat olleet huolimattomasti asennettuja. Eristeen ja runkokuun välissä on ollut huomattavia rakoja. Höyrynsulkumuovi on vuotanut useista kohdista. Lämmöneristeessä on ilmavuodosta aiheutuneita tummentumia. (Kuva 15.)

KUVA 15. Huolimattomasti asennetut lämmöneristeet

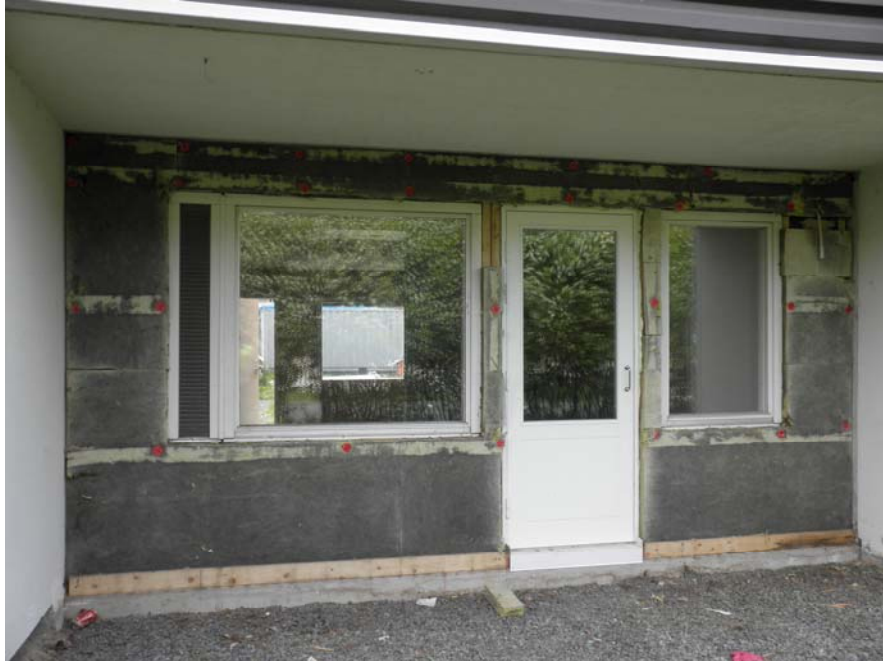
Ilman epäpuhtaudet ovat tummentaneet tuulensuojavillan ulkopinnan (kuva 16). Tummentumat itsessään eivät tarkoita sitä, että rakenne olisi mikrobi- tai kosteusvaurioitunut.

KUVA 16. Tummunut tuulensuojavilla

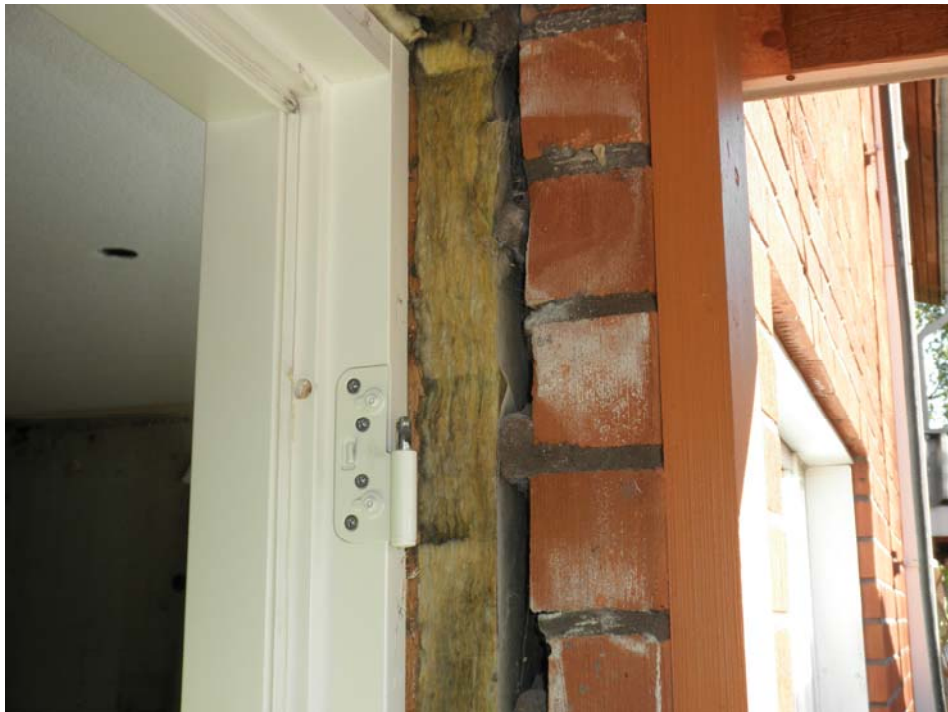
Ulkooverhousstiilen ja tuulensuojavillan välissä olisi hyvä olla tuuletusrako. Tässä tapauksessa tuuletusrako on tukkeutunut muurauslaastista (kuva 17).

KUVA 17. Tukkeutunut tuuletusrako

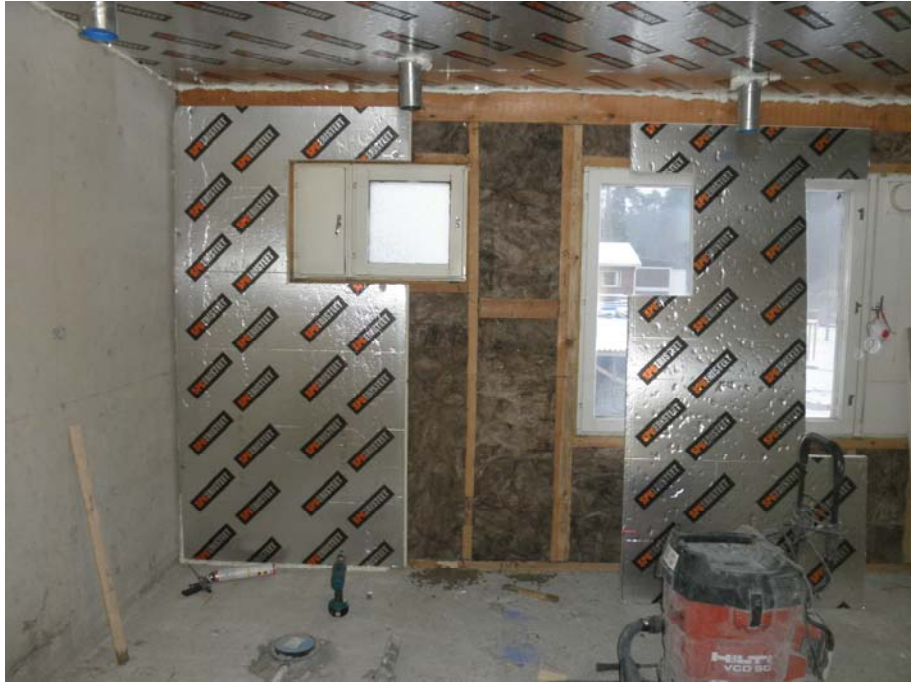
KUVA 18. Uusi ulkoseinärakenne

Ulkoseinäeristeet on uusittu tarvittavilta osin ja sisäpuolelle on asennettu 60 mm:n polyuretaanilevy. Seinissä on lämmöneristeinä Knauffin kierrätyslasi-villaa ja SPU-eristelevy ilman- ja höyrynpitävine pintoineen. (Kuva 18.)

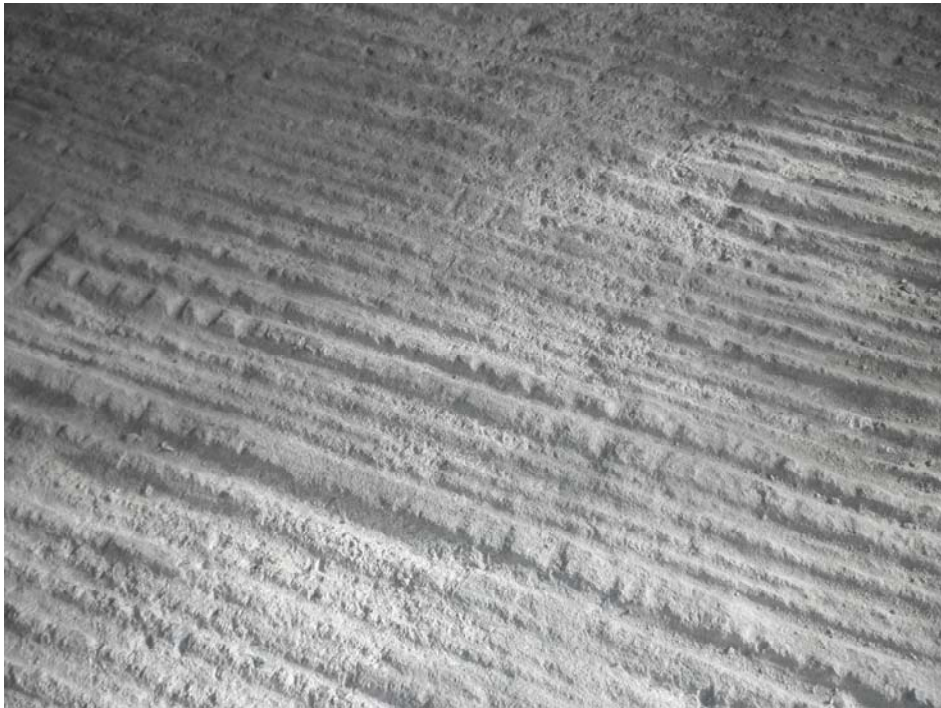
KUVA 22. Jyrsky alapohjalaatta

Ositum Oy:n toimenpidesuosituksen mukaan alapohjalaatan pinta tulisi hioa, desinfioida ja pinnoittaa epoksilla. Epoksin on tarkoitus kapseloida mahdolli- set 2-etyyliheksanoli päästöt betonilaattaan. Myöhempien mittausten mukaan FLEC-näytteestä on ilmennyt, että jyrskyssä (kuva 22) betonilaatassa ei ole enää merkittäviä pitoisuuksia haitallisia VOC/VVOC-yhdisteitä.

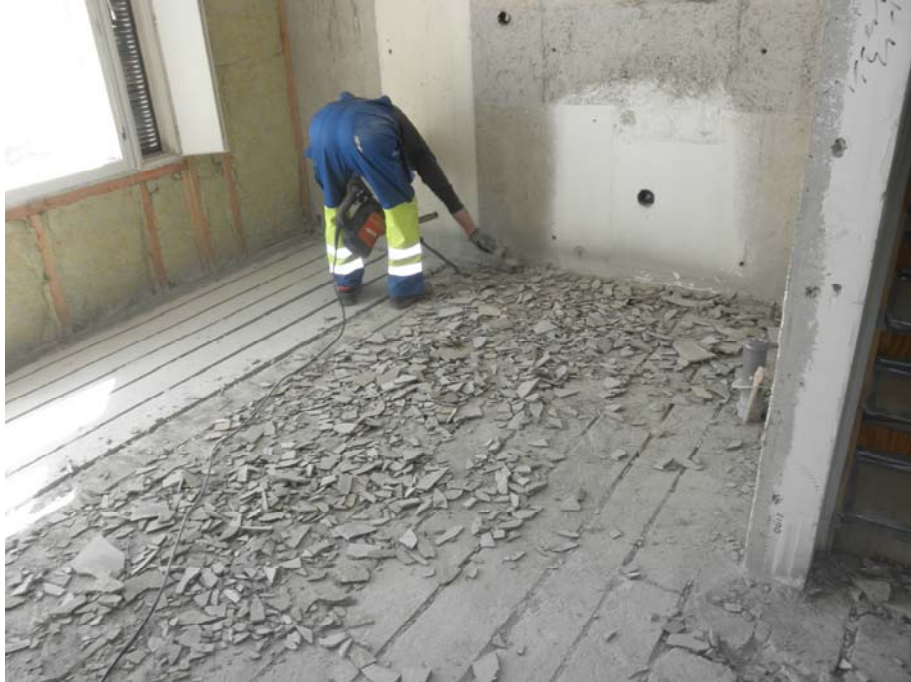
KUVA 23. Uritettu ja piikattu alapohjalaatta

Alapohjalaatan pintaa on jouduttu urittamaan ja piikkaamaan (kuva 23) kah- teen kertaan, koska vesikiertoinen lattialämmitys vaatii 30 mm tasoitetta put- ken päälle. Betonilaattaa ei ole voitu korottaa ylöspäin, koska se pienentäisi huonekorkeutta, mikä on haluttu pitää 2 500 mm:ssä.

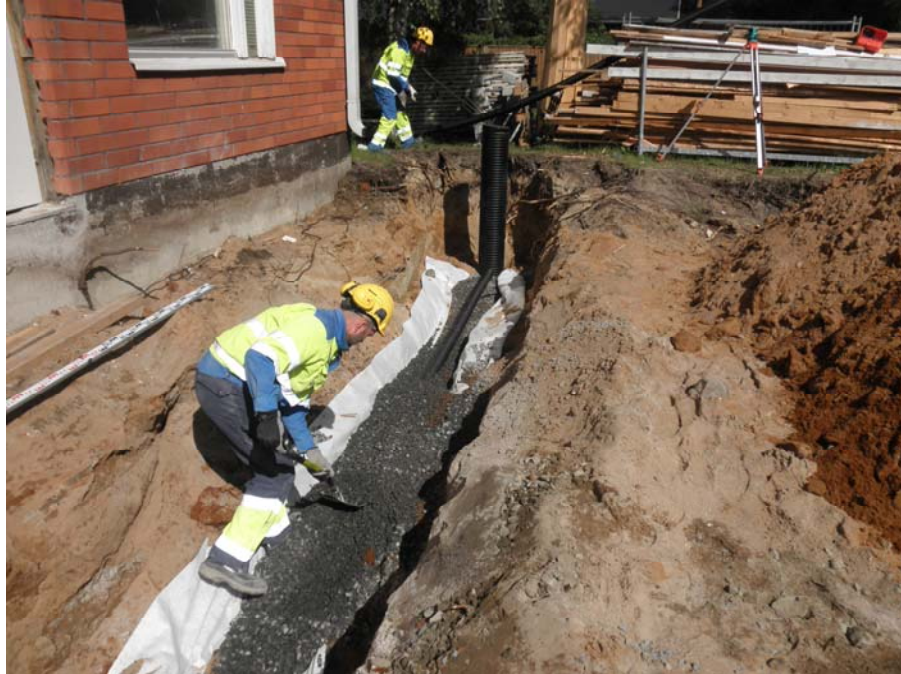
Pöyry Oy:n pohjatutkimusraportin mukaan A- ja D-talojen lattipinnan etäisyys pohjavesipintaan on vähemmän kuin yksi metri. Tämä edellyttää salaojajärjestelmän asentamista (kuva 28). Pohjatutkimusraportti on liitteenä (liite 7). (Yleispiirteinen pohjatutkimus ja perustustapalausunto. 2010, liitteessä 7.)

KUVA 28. Salaojajärjestelmän asennus

Yleisperiaatteena on se, että lattiapinta on vähintään yhden metrin pohjavedenpinnan yläpuolella. Salaojat tulee sijoittaa vähintään yhden metrin lattiapinnan alapuolelle ja vähintään 0,1 m perustusten alapuolelle. Pohjatutkimusraportti on liitteenä (liite 7). (Yleispiirteinen pohjatutkimus ja perustustapalausunto. 2010, liitteessä 7.)

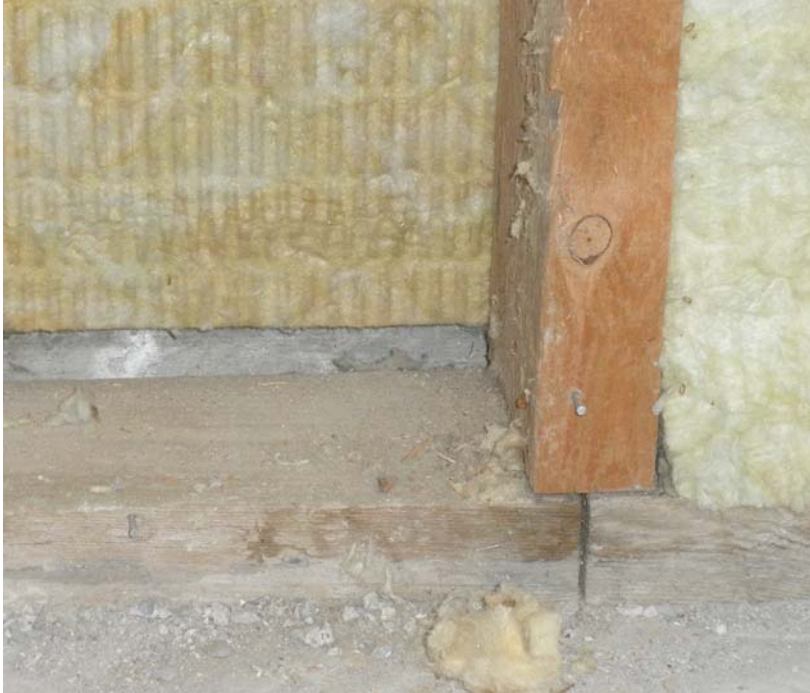
Urakoitsijan avattua seinärakenteet on havaittu alaohjauspuun olleen kyllästämätöntä puutavaraa (kuva 31). Alaohjauspuun ja perustuksen välissä olisi hyvä olla kosteuden siirtymisen estävä rakennekerros. Käyttämällä kyllästettyä puutavaraa alaohjauspuuna ja kosteuden siirtymisen estävää rakennekerrosta alaohjauspuun ja perustuksen välissä, saadaan alaohjauspuulle suotuisemmat olosuhteet pysyä kuivana ja terveenä. Alaohjauspuusta on otettu materiaalinäyte, josta on mitattu mikrobipitoisuudet. (Pääaho 2011.) Alaohjauspuun mikrobipitoisuudet ovat olleet tavanomaiset (Luotolaisentie 12 materiaalien mikrobitutkimus (DNA). 2010, liitteessä 1.)

KUVA 31. Kyllästämätön alaohjauspuu
