**TASASUUNTAAJIEN VIRTAKISKOJEN LIITOSTEN
LÄMPENEMINEN PINTAKÄSITTELYLAITOKSESSA**

Toukokuu 2011

Nimeke
Tasasuuntaajien virtakiskojen liitosten lämpeneminen pintakäsittelylaitoksessa

Toimeksiantaja
Abloy Oy

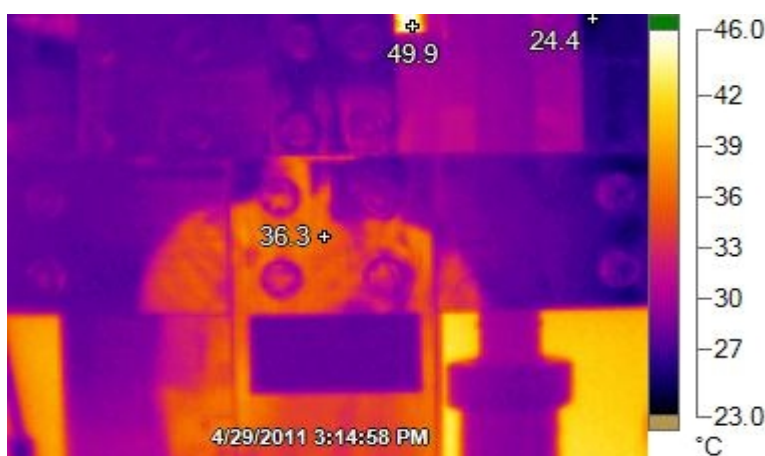
Kuva 7. Lämpösäteilyn heijastuminen kuparista. (Kuva: Kalle Mononen)

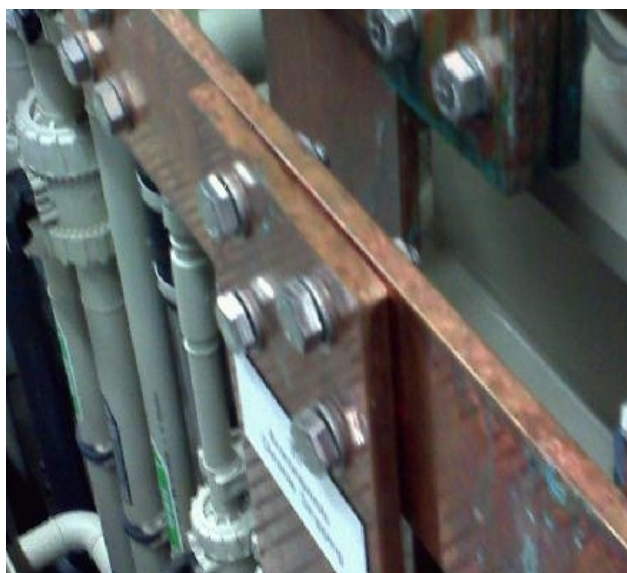
Kiskoja ei ole asemalla 317 asennettu täysin suoraan toisiinsa nähden, jolloin liitosta edelleen löysyttämällä liitokseen syntyy ilmarako (ks. kuva 10). Liitos on tällöin kiinni vain toisesta laidasta ja sen kosketuspinta-ala pienenee. Tämän vaikutus lämpenemiseen mitattiin seuraavana samoilla 500 A ja 1000 A virroilla altaan kiskon toisen puolen ollessa edelleen kiristettynä normaalisti.

Kuva 10. Ilmarako liitoksessa (Kuva: Kalle Mononen)

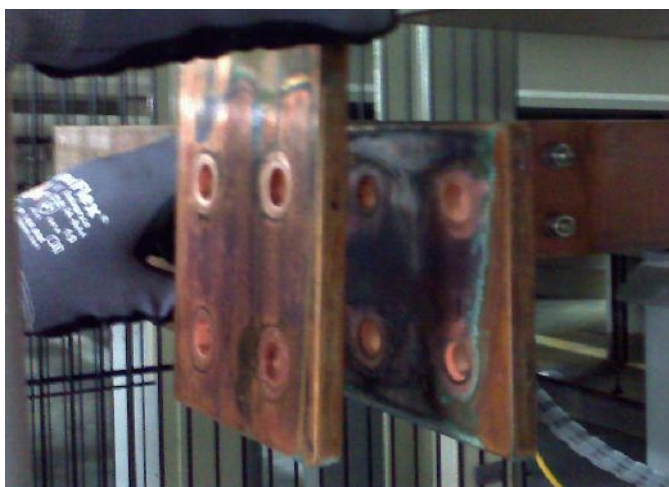
Krominpoistoaltaan kiskon toista puolta irrotettaessa paljastui, että liitos on jo noin vuoden käytön jälkeen hapettunut kuten kuvassa 12 nähdään. Liitoksesta on todennäköisesti unohtunut asennusvaiheessa kuparitähna. Tämä helpotti mittausta, koska alun perin liitos oli tarkoitus hapettaa ammoniakilla. Nyt mittaus voitiin tehdä oikeasti käytössä hapettuneella liitoksella. Ensin hapettuneen liitoksen vaikutusta lämpenemiseen tutkittiin 1000 A virralla toisen puolen liitoksen ollessa kytkettynä irti ja kuvattavan liitoksen ollessa kiristettynä käsin ilman työkaluja. Tämä koe jouduttiin keskeyttämään pian, koska yksi liitoksen pulteista lämpeni erittäin nopeasti (ks. liite 6 kuva 2). Liitosta kiristettiin hieman ja koe toistettiin. Viimeisenä mittauksena altaan kaikki liitokset puhdistettiin, käsiteltiin kuparitähnällä ja kiristettiin ja virta nostettiin 3000 A jotta nähtäisiin, että kaikki on kunnossa (ks. liite 6 kuva 1).

Kuva 12. Hapettunut liitos (Kuva: Kalle Mononen)

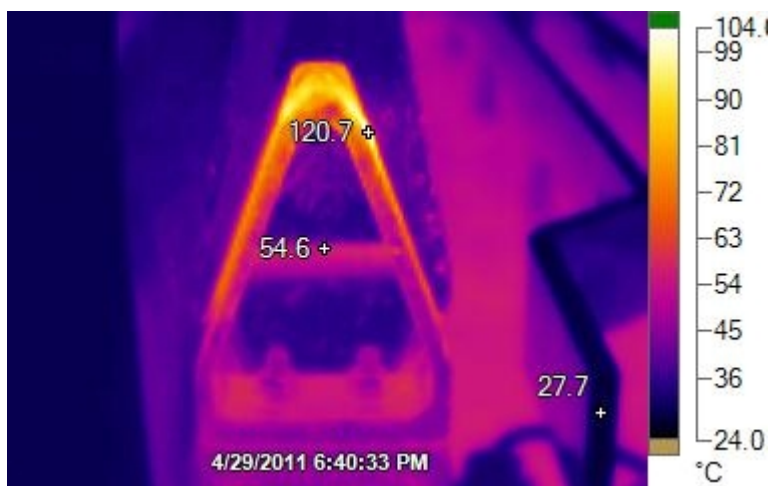
Mittausten kolmantena osana oli hapettuneen liitoksen vaikutus lämpenemiseen. Tätä mittausta tehdessä havaittiin yllättävä tilanne. Katodivirtahaarukan ja sen päällä olevan tangon välinen liitos lämpeni erittäin rajusti. Tämä nähdään kuvassa 13. Kuva on otettu mittausten päätteeksi, kun kaikki liitokset oli käsitelty kuparitahnalla ja kiristetty kunnolla. Kuvaushetkellä virta oli asetettu arvoon 2800 A, joka jakaantuu 4 pisteeseen molemmin puolin altaan katodivirtahaarukoita. Tämä liitoskohta on pinta-alaltaan pieni verrattuna varsinaisiin virtakiskojen liitoksiin, joten sen voi olettaa lämpenevän enemmän suuren virran alla. Aiemmin mainitut imusuutinkotelot ovat asennettu vain muutaman senttimetrin päähän katodivirtahaarukoista, jolloin vaarana on niiden sulaminen jos lämpötila niiden läheisyydessä nousee liian korkeaksi.

Kuva 13. Katodivirtahaarukan lämpeneminen (Kuva: Kalle Mononen)

Mittauksissa tuli myös todettua esimerkiksi krominpoistokylvyn katoditangon ja kiskon virtahaarukan välisen kontaktipinnan lämpeneminen. Tämä olisi mahdollisesti estettävissä käsittelemällä virtahaarukat samalla kuparitahnalla, mitä liitosten välissä on asennusvaiheessa käytetty. Kuparitahnaa voidaan käyttää altaiden reunoilla olevissa anodi- ja katoditangoissa, koska ne ovat paikallaan prosessin käydessä. Altaiden keskellä olevia virtahaarukoita ei välttämättä pysyttävä käsittelemään samalla tavalla, koska linja nostaa ja laskee niille tavarankuljettimia ja tahna kuluu pois. Lisäksi se voi reagoida prosessissa käytettyjen kemikaalien kanssa ja menettää samalla sähkön- ja lämmönjohtavuutensa, josta seuraisi virtahaarukan lämpeneminen, jota tällä tahnalla juuri halutaan vähentää. Nämä altaiden reunoilla olevat virtahaarukoiden ja virtakiskojen väliset kontaktipinnat voitaisiin kuvata samalla kuin liitoksetkin, eli vuoden välein.

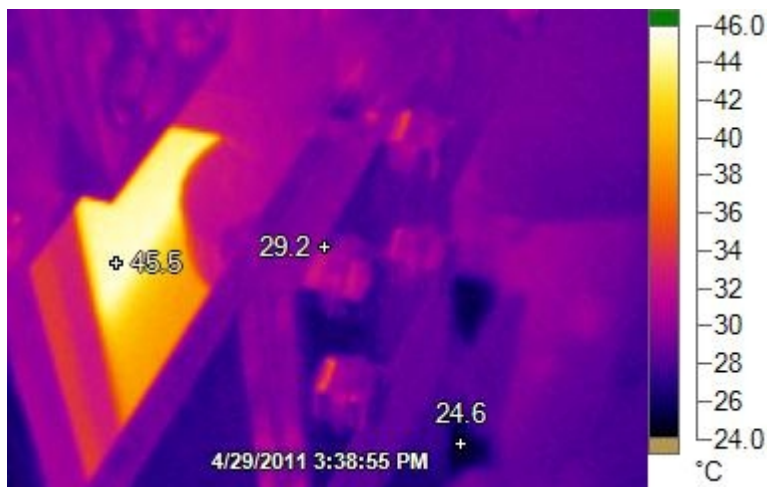
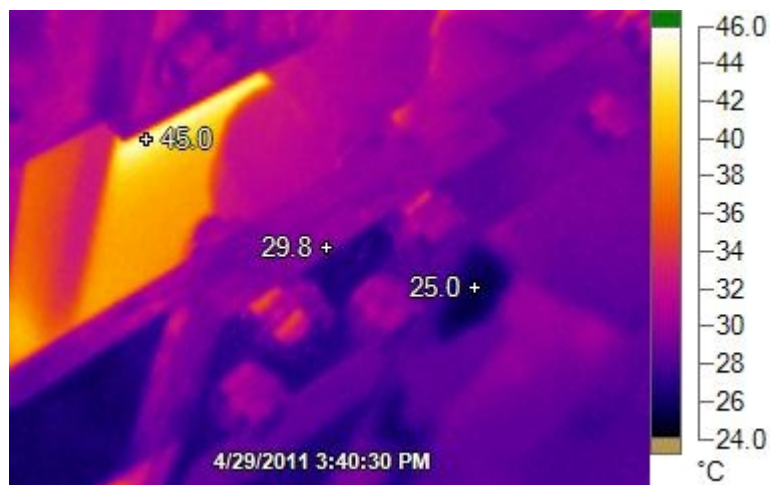
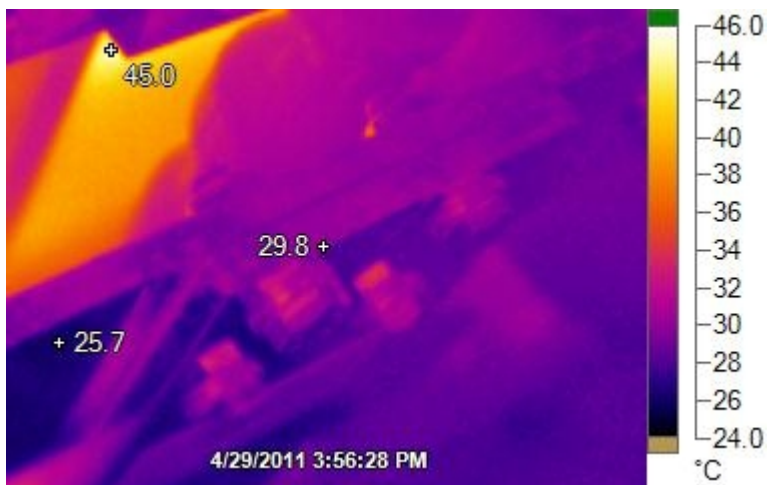
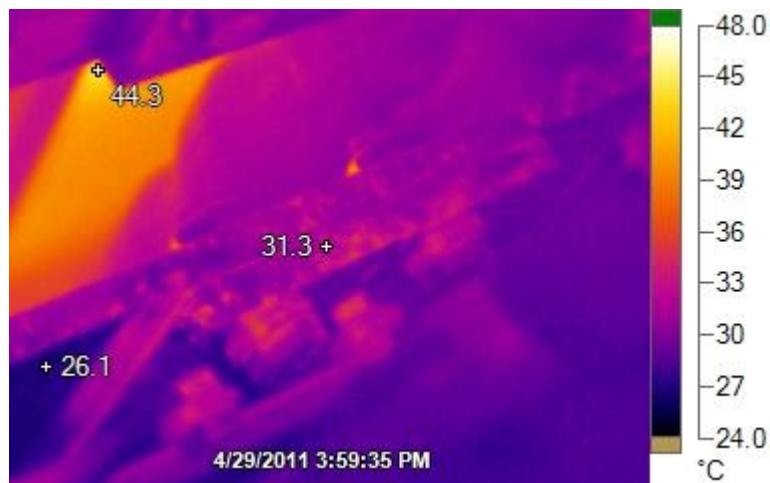
Väljä liitos virtakiskossa

Liitteessä 2 on esitetty lämpökamerakuvat mittauksesta, jossa altaan kiskon toinen puoli oli kytketty normaalisti. Kuvista nähdään, ettei kuvattavassa liitoksessa havaittu lämpenemiä. On todennäköistä, että virtaa kasvatettaessa suuremmaksi kuin 1000 A, olisi tälläkin menettelyllä havaittu jonkinasteista lämpenemistä liitoksessa. Tarkoituksena oli kuitenkin tehdä mittaukset turvallisesti ja liian suurien virtojen käyttöä haluttiin välttää. Lisäksi virran määrää rajoitti käytössä ollut anodilevy.

Kuva 1. Altaan 317 etupuolen katodikiskon väljä liitos. Altaan toinen puoli on kiristetty normaalisti. 500 A (Kuva: Kalle Mononen)

Kuva 2. Altaan 317 etupuolen katodikiskon väljä liitos. Altaan toinen puoli on kiristetty normaalisti. 1000 A (Kuva: Kalle Mononen)

Kuva 3. Altaan 317 etupuolen kuparitahnasta puhdistettu katodikiskon väljä liitos. Altaan toinen puoli on kiristetty normaalisti. 500 A (Kuva: Kalle Mononen)

Kuva 4. Altaan 317 etupuolen kuparitahnasta puhdistettu katodikiskon väljä liitos. Altaan toinen puoli on kiristetty normaalisti. 1000 A (Kuva: Kalle Mononen)

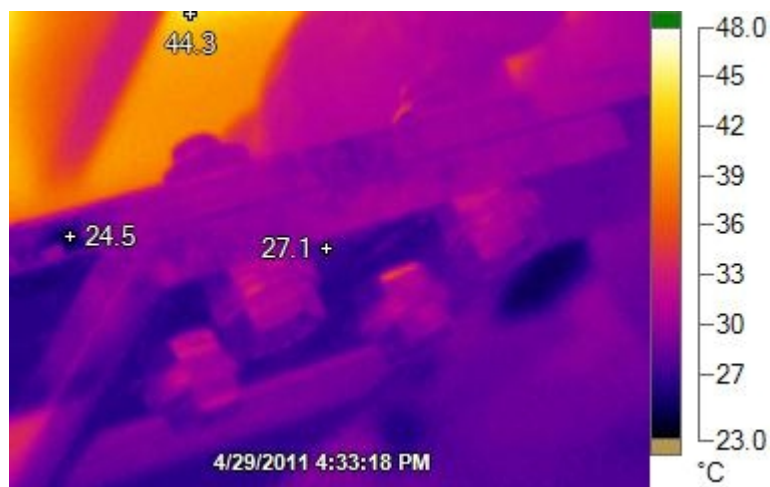
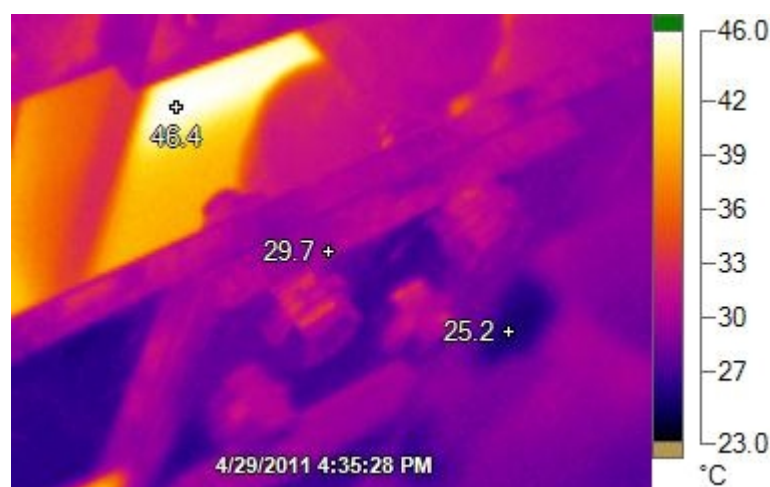
Puhdistettu väljä liitos virtakiskossa

Liitteessä 3 on lämpökamerakuvat, joissa kaikki virta kulki yhden liitoksen läpi ja liite 4 sisältää lämpökuvat liitoksista, joissa oli mittausten aikana ilmarako.

Kuva 1. Altaan 317 etupuolen puhdistettu katodikiskon väljä liitos. Altaan toinen puoli on kytketty irti. 500 A (Kuva: Kalle Mononen)

Kuva 2. Altaan 317 etupuolen puhdistettu katodikiskon väljä liitos 1000 A. Altaan toinen puoli on kytketty irti. 1000 A (Kuva: Kalle Mononen)

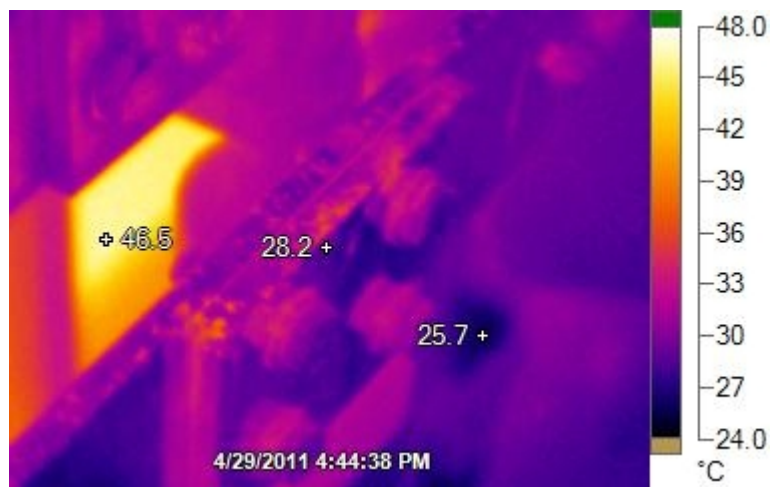
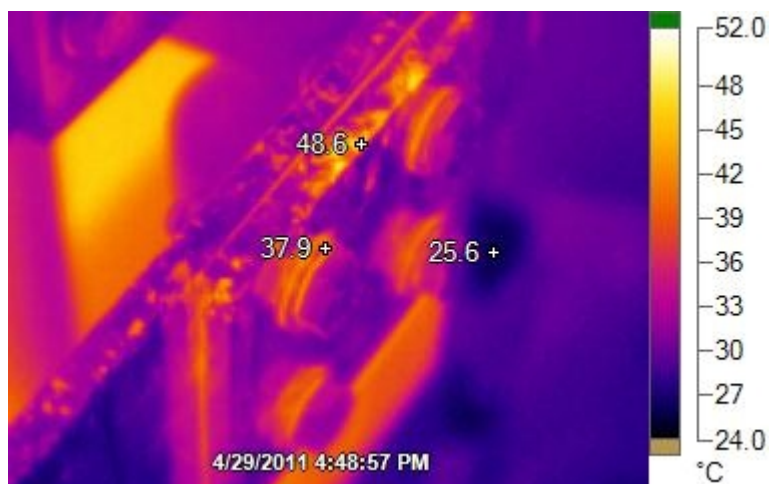
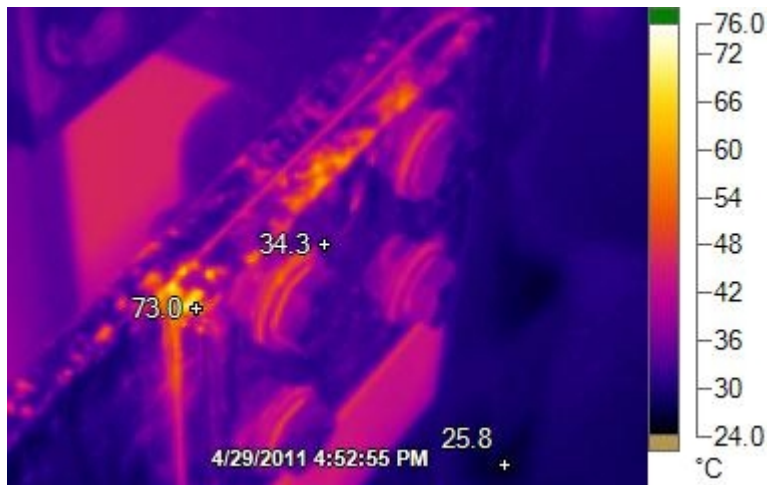
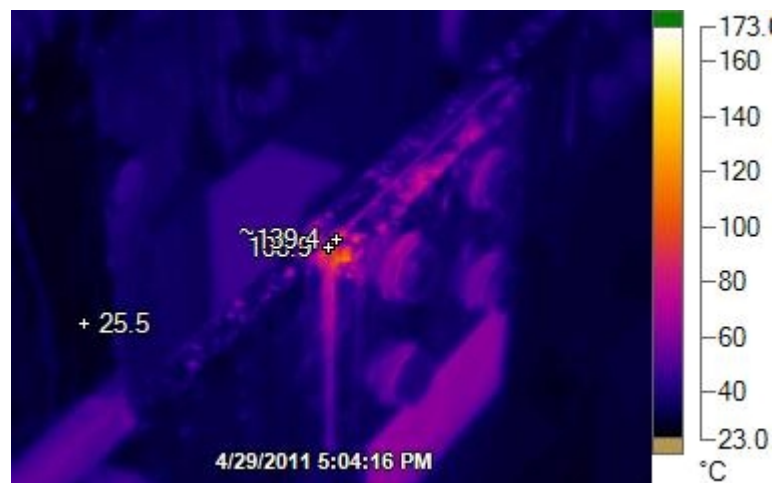
Ilmarako virtakiskon liitoksessa

Kuva 1. Altaan 317 etupuolen puhdistettu katodikiskon liitos, jossa on selvä ilmarako toisessa laidassa. Altaan toinen puoli on kytketty irti. 500 A (Kuva: Kalle Mononen)

Kuva 2. Altaan 317 etupuolen puhdistettu katodikiskon liitos, jossa on selvä ilmarako toisessa laidassa. Altaan toinen puoli on kytketty irti. 1000 A (Kuva: Kalle Mononen)

Kuva 3. Altaan 317 etupuolen puhdistettu katodikiskon liitos, jossa on selvä ilmarako toisessa laidassa. Altaan toinen puoli on kytketty irti. 1250 A (Kuva: Kalle Mononen)

Kuva 4. Altaan 317 etupuolen puhdistettu katodikiskon liitos, jossa on selvä ilmarako toisessa laidassa. Altaan toinen puoli on kytketty irti. 1500 A (Kuva: Kalle Mononen)

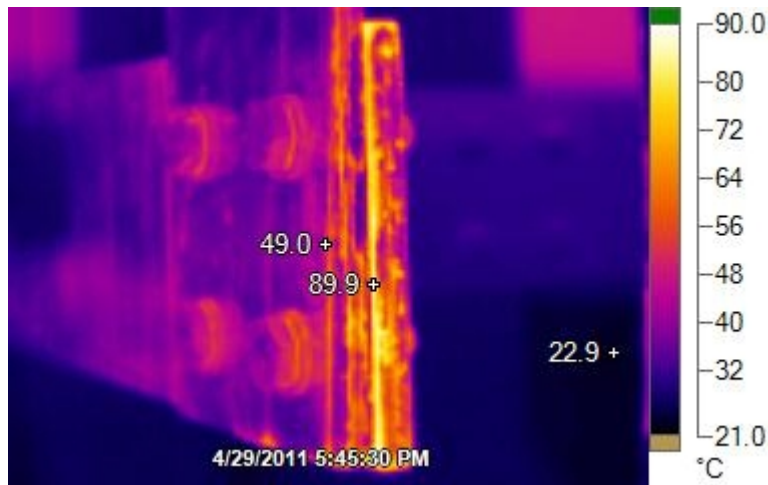
Mittauksissa todettiin myös liitoksen lämpenevän, jos sen välissä on epäpuhtauksia, mutta vain jos liitoksen pultteja ei ole kiristetty tarpeeksi tiukalle. Kun liitos kiristettiin normaaliin tiukkuuteen, ei liitoksessa havaittu selvää lämpenemää (ks. liite 5). Kuitenkin hapettuneen liitoksen vaikutus korostuu, jos se on samalla kiristetty huonosti.

Kuva 1. Hapettunut väljä liitos. Altaan toisen puolen liitos on kytketty irti. 1000 A (Kuva: Kalle Mononen)

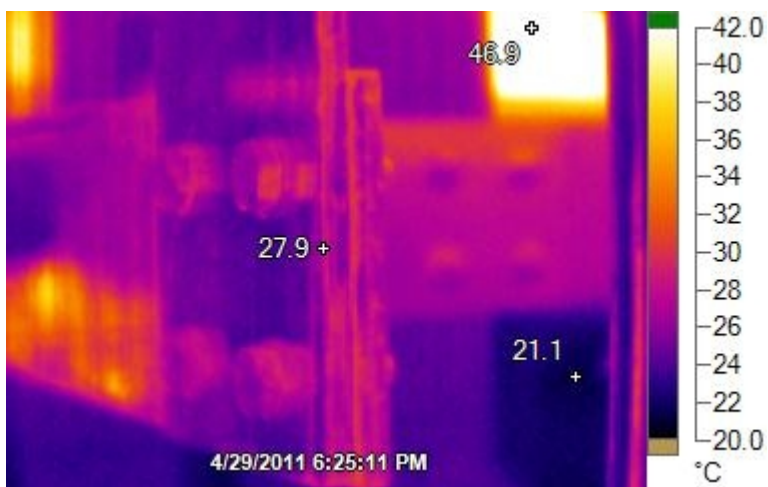
Kuva 2. Hapettunut liitos kiristettynä normaalisti. Altaan toisen puolen liitos on kytketty irti. 1600 A (Kuva: Kalle Mononen)

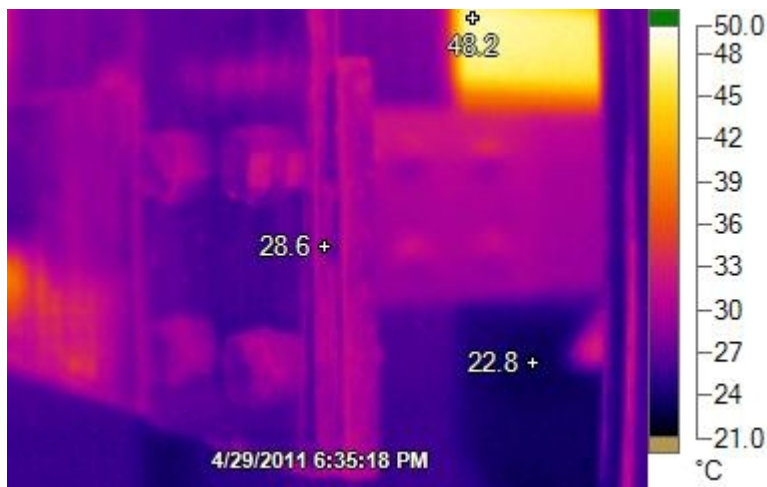
Kuva 1. Hapettunut liitos puhdistettuna ja kuparitahnalla käsiteltynä. Altaan kaikki virtakiskojen liitokset ovat kiristetty normaalisti. 3000 A (Kuva: Kalle Mononen)

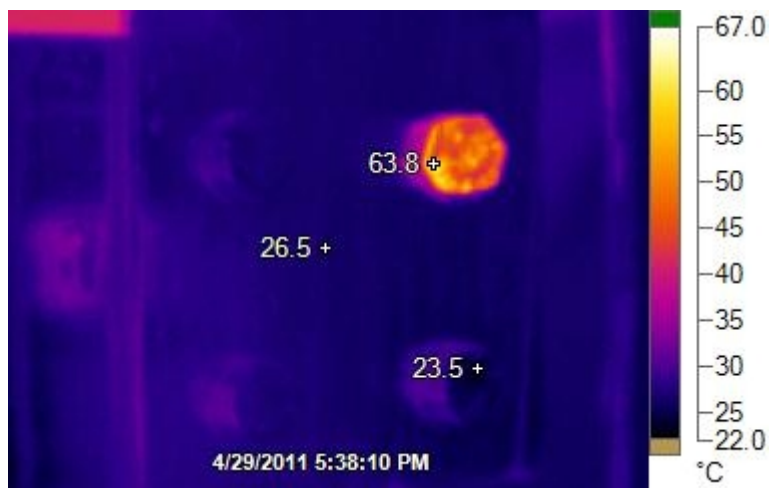
Kuva 2. Väljä liitos, jossa on yksi lämmennyt pultti. 1000 A (Kuva: Kalle Mononen)
