Jouko Haapakoski

HIRSITALON KORJAUSSUUNITELMA JA KUSTANNUSARVIO

Tekniikka ja liikenne
2011

Opinnäytetyö sisältää 30-luvulla rakennetun, Ylivieskassa sijaitsevan hirsitalon korjaussuunnitelman ja kustannusarvion. Hirsitalosta tehdään loma-asunto kesäkäyttöön.

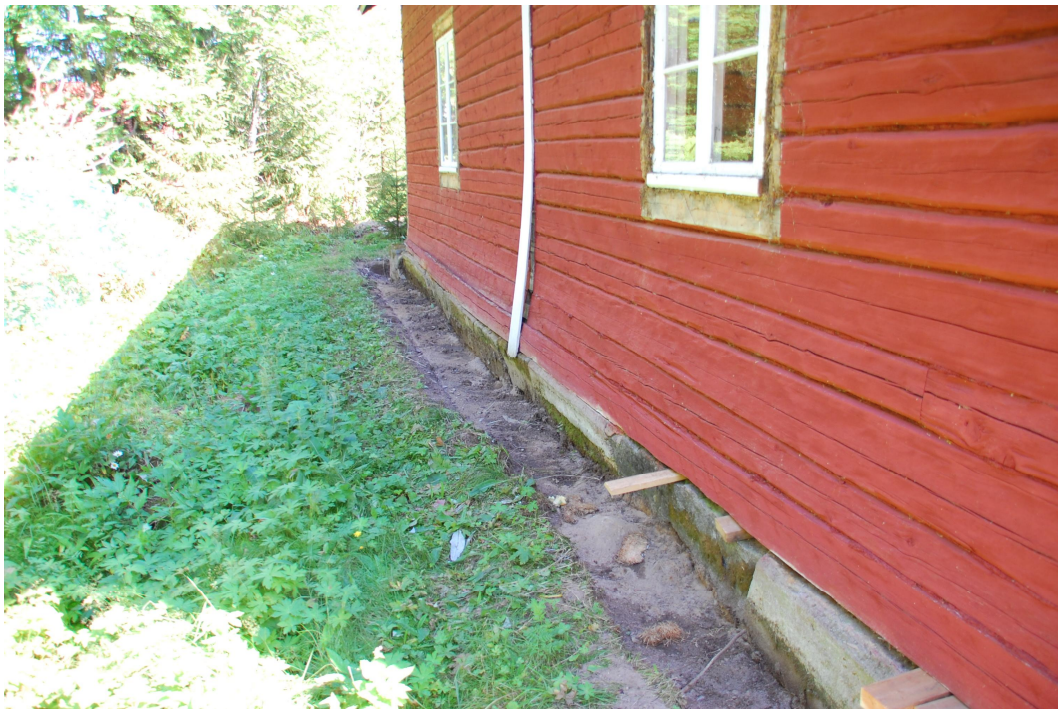
Kivijalka on tehty porakivistä. Porakivet ovat ajan mittaan liikkuneet maan routimisen mukaan ja kivien päädyt eivät myöskään aina osu hyvin kohdalleen liitoskohdissa. Tästä syystä kivijalassa on suuria aukkoja ja kivet eivät ole samassa linjassa toisiinsa tai seinään nähden. Kivijalan sisäpuolella on maatyttö vanhan tupakeittiön puolella ja makuuhuoneiden puolella on ryömintätila. Maatyttö olohuoneen puolella yltää ensimmäisen hirsirivin yläpuolelle. Kivijalan vieressä on joskus ollut vajaa maatyttö, jolloin ilma on päässyt kiertämään kivijalan vieressä. Myös lattianiskojen välit ovat olleet auki. Neljäkymmentä vuotta sitten lattia on aukaistu ja reunat on täytetty maalla ja niskojen välit villalla. Tämä on estänyt ilman kiertämisen, jolloin kosteus ei ole päässyt poistumaan ja näin ollen alimmat hirret ovat alkaneet lahota. Makuuhuoneiden puolella on ollut kivijalassa vain yksi tuuletusreikä. Tuuletuksen puutteellisuudesta johtuen kaksi alinta hirsiriviä ovat lahonneet koko talosta ja ne joudutaan vaihtamaan. Talon ympärillä ei myöskään ole salaojitusta, jonka vuoksi maaperä on ollut erittäin kostea. Hirsisenässä on myös paha pullistuma länsiseinällä. Seinän kolme alinta hirsiriviä lähtevät pullistumaan keskeltä ulospäin; todennäköisesti näin on tapahtunut kivijalan sisällä olevan maatyttön aiheuttaman paineen takia. (LIITE 1)

Kuva 2. Pullistuma länsiseinässä.

Kuntotarkastuksessa huomattavat lahot hirret vaihdetaan uusiin, eli kaksi alinta hirsikertaa vaihdetaan kokonaan. Myös pohjoispäätyyn vaihdetaan räystäään alle yksi hirsi. Kivijalkaa korjataan ja osa kivistä vaihdetaan uusiin porakiviin. Kivet ovat liikkuneet maan elämisen mukaan ja osa kivistä on malliltaan huonoja. Osa uusista kivistä saadaan puretusta navettarakennuksesta. Samalla, kun kivijalka korjataan, lisätään kivijalan alle routaeristys. Kivijalan alle tulee alimmaiseksi hiekkaa 100mm, jotta alustasta saadaan tasainen. Hiekan jälkeen tulee 100mm routastyroksi, jonka päälle lisätään 150mm sepeliä. Lisäksi talon ympärille lisätään sala-ojitus.

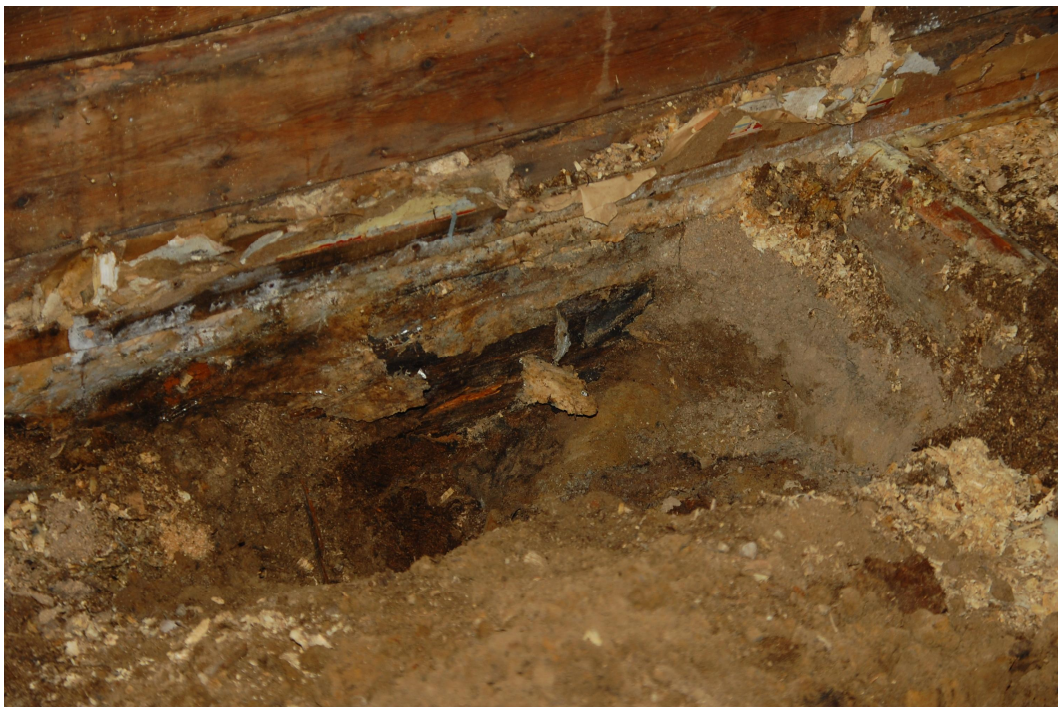
Kuva 3. Seinä kuvattuna edellisen kuvan kohdalta sisäpuolelta.

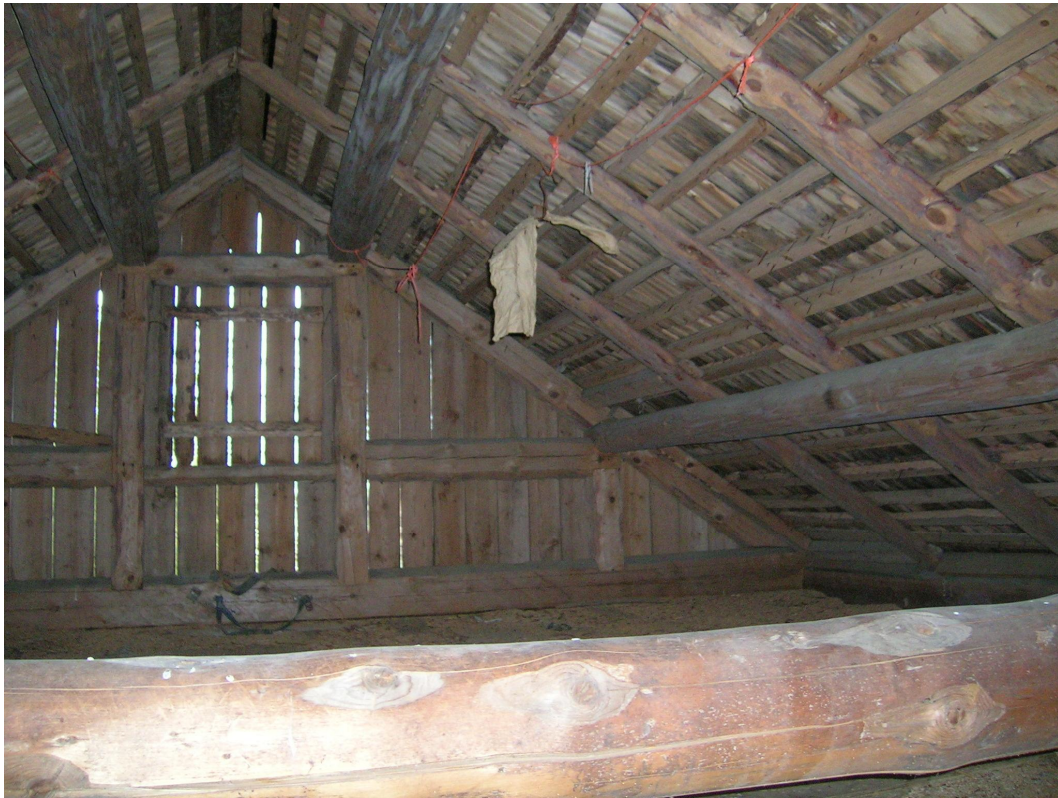
Tällä hetkellä talossa on huopakatto. Huopakaton alla on vanha pärekatto, jonka alla on harva laudoitus. Huopakatto on edelleen ehjä ja pitää näin ollen vettä, mut-

ta huopakaton alla oleva pärekatto on paikoin huonossa kunnossa. Katon kantavat rakenteet eli vasat ja haltiahirret ovat kestäneet hyvin. Yläpohjan tuuletus on toiminut ja sinne ei ole päässyt kertymään kosteutta ja tämä on mahdollistanut tilan säilymisen hyvänä. Yläpohjassa on käytetty eristeenä sahanpurua, hiekkaa ja muuta maa-ainesta. (LIITE 2)

Kuva 4. Kylmä yläpohja.

Yläpohjassa olevat vanhat, eristeenä toimineet maa-ainekset ja sahanpuru poistetaan. Eristeeksi laitetaan 350mm puhallusvillaa, jolla saadaan lämmönläpäisykerroimeksi 0.128 W/m²K, vaaditun arvon ollessa 0,14 W/m²K. Eristystä laitettaessa on erittäin tärkeää muistaa, että ei tukita ilman kiertoa. Seinien viereen tulee jäädä
