KORTELAN KOULUN VESIKATON UUSIMISTYÖ

Kortelan koulun vesikaton uusimistyö

Ruohonen, Jarno
Satakunnan ammattikorkeakoulu
Rakennustekniikan koulutusohjelma
syyskuu 2011
Ohjaaja: Koskinen, Jussi
Sivumäärä: 25
Liitteitä: 7

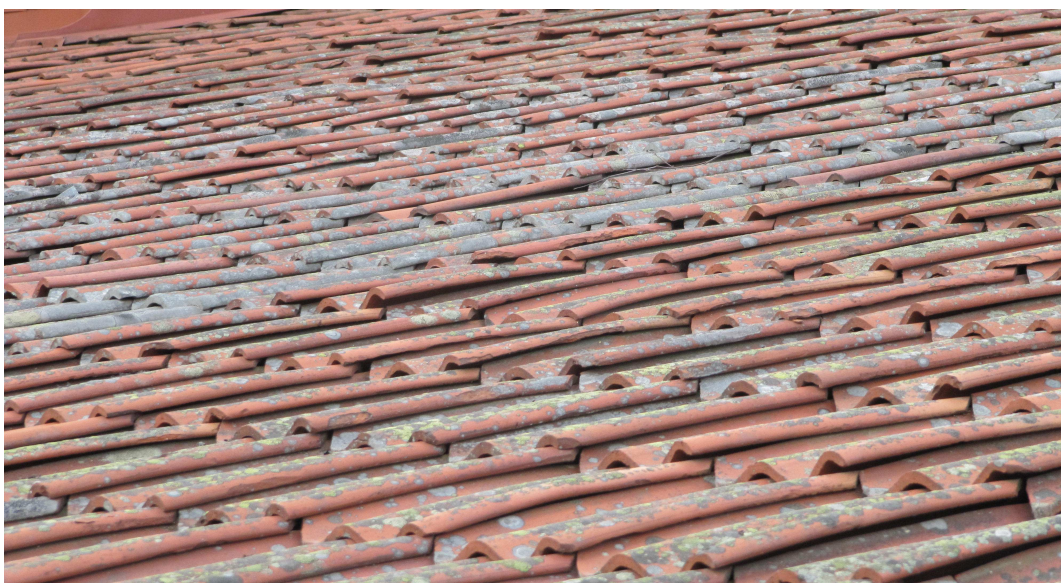
Savitiilikate oli iän myötä hapertunut paljon ja se päästi sadeveden sekä lumen läpi. Aluskate oli myös niin vanha, että se oli hapertunut ja osaan kohtia oli tullut reikiä. Läpivientikohdat oli toteutettu huonosti ja niistä vuoti vesi umpilaudoitukseen joka oli osittain lahoa. Ruoteista osa oli myös lahoa, joka aiheutti katteeseen painumia ja tiilien liikkumista paikoiltaan.

Kuva 1. Savitiilikate oli hapertunut ja osittain painunut alapuolisten rakenteiden lahoamisen vuoksi

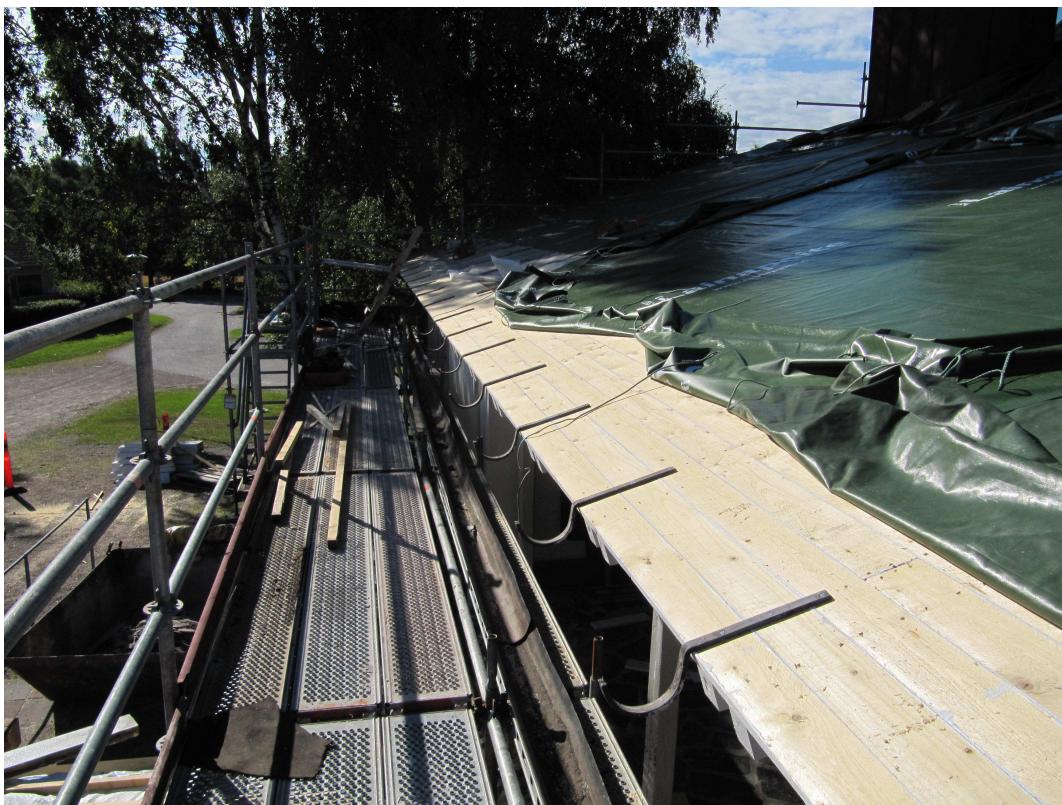
Kuva 2. Sääsuojausta 6 m x 9 m suojapeitteillä

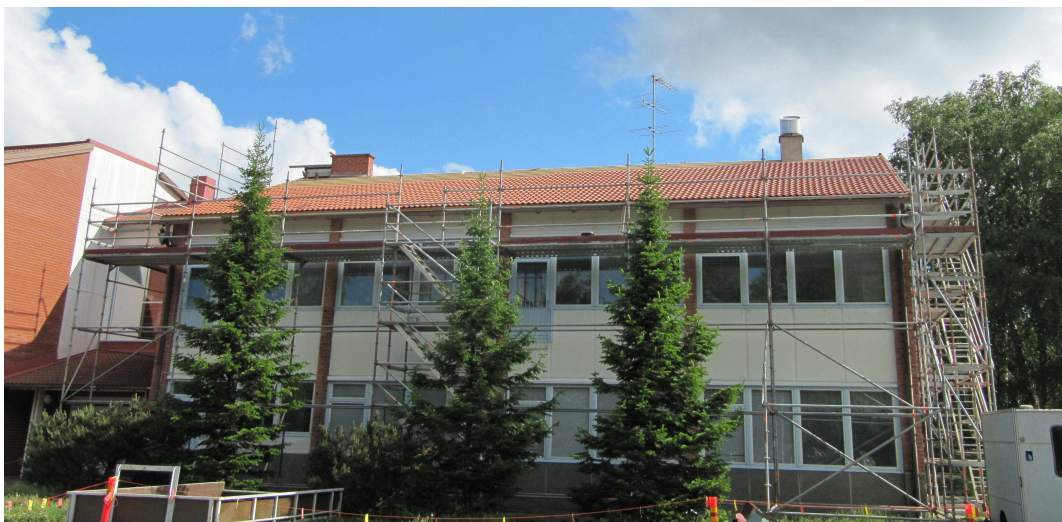
Kuva 3. Telineet kiersivät koko rakennuksen ympäri.

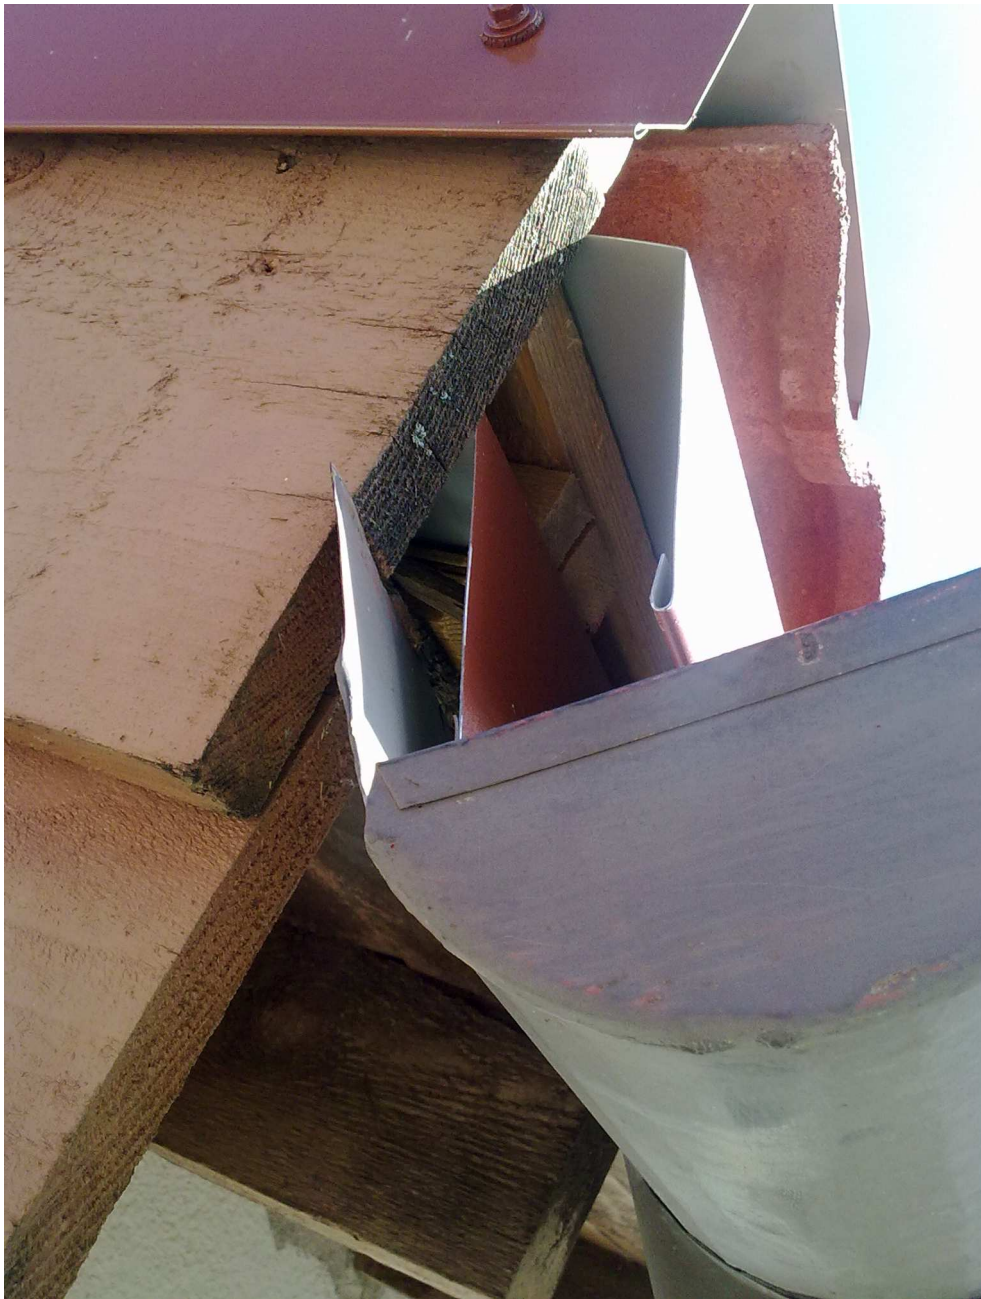
Kuva 4. Räystäään tuuletusratkaisu

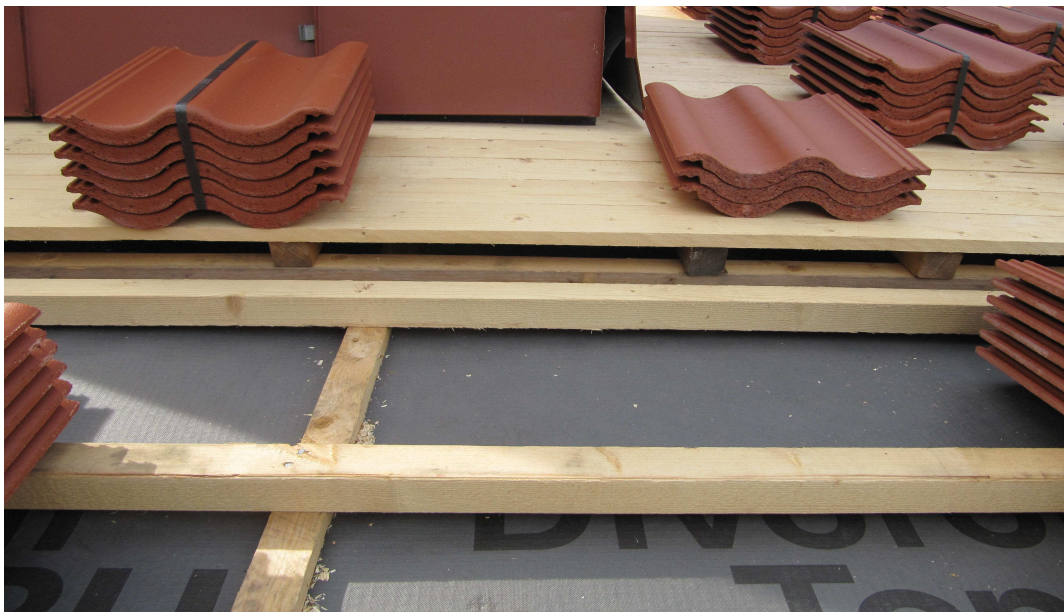
Kuva 5. Peltikatteen runkokorotus ja aluskatteen yläpuolista rakennetta

Ruodejaon päälle tehtiin peltikaton vaativa runko, jotta se saatiin samalle korkeudelle tulevan betonitiilikatteen kanssa. Peltikatteen rungoksi tuli 50 mm x 50 mm koolaus sekä 22 mm x 100 mm laudoitus.

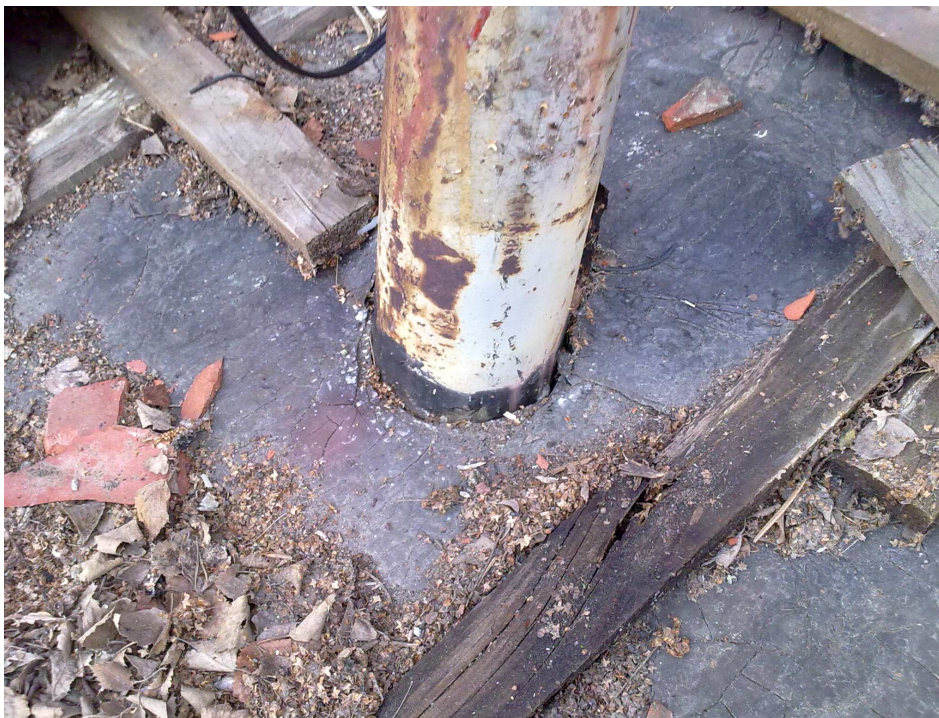
Vanhat läpiviennit oli tehty niin huonosti, että nyt päätettiin tehdä uudet läpiviennit kunnolla.

Kuva 6. Vanha läpivienti ei ollut tiivistetty kunnolla

Putkien läpiviennit tehtiin Monier Oy:n läpivientitiiliä käyttäen, jolloin saatiin kate siltä kohtaa tiiviiksi. Aluskate tiilen alta tiivistettiin tiivistysrenkaalla sekä teipaten. Suuremmissa läpivienneissä aluskate nostettiin ylös ja tiivistettiin siihen tarkoitettulla liimanauhalla.

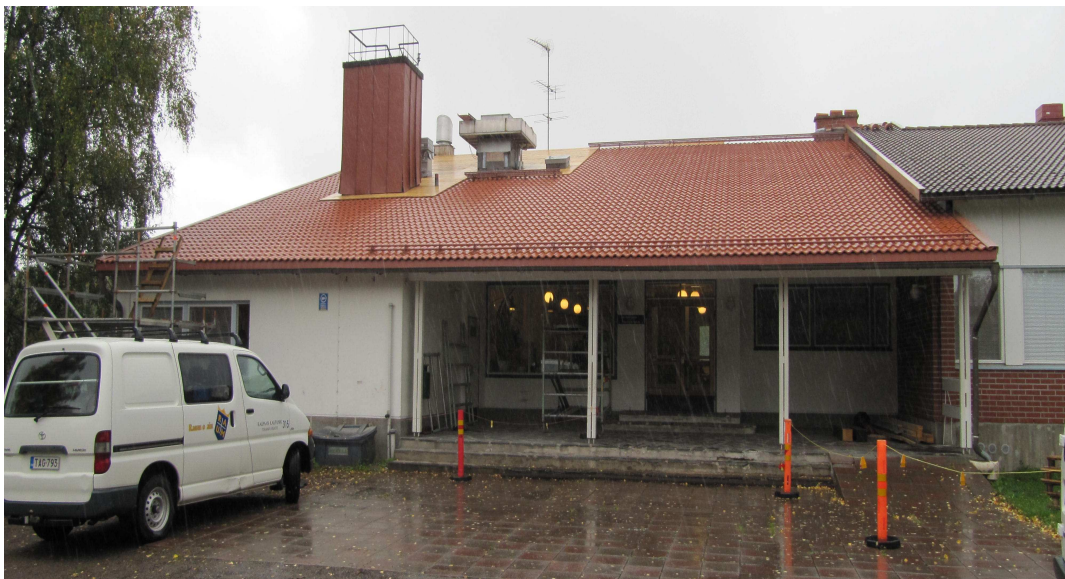
Kuva 7. Lumieste asennettiin pääsisäänkäynnin kohdalle

Lumiesteet ja kattosillat asennettiin Monier Oy:n omilla tuotteilla, jotka on suunniteltu juuri kyseiselle tiilityypille. Näin saatiin tehtyä varmasti pitävä ja toimiva ratkaisu, eikä jouduttu tekemään reikiä valmiiseen tiilikattoon. Lumieste asennettiin pääsisäänkäynnin kohdalle, mittaa lumiesteelle tuli 15 metriä.

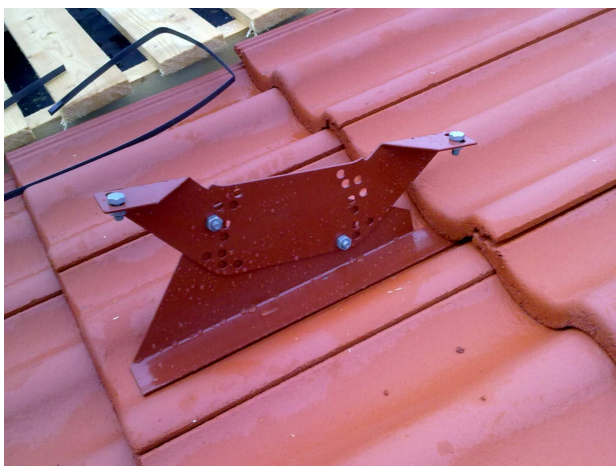
Kuva 8. Kattosillan kiinnike

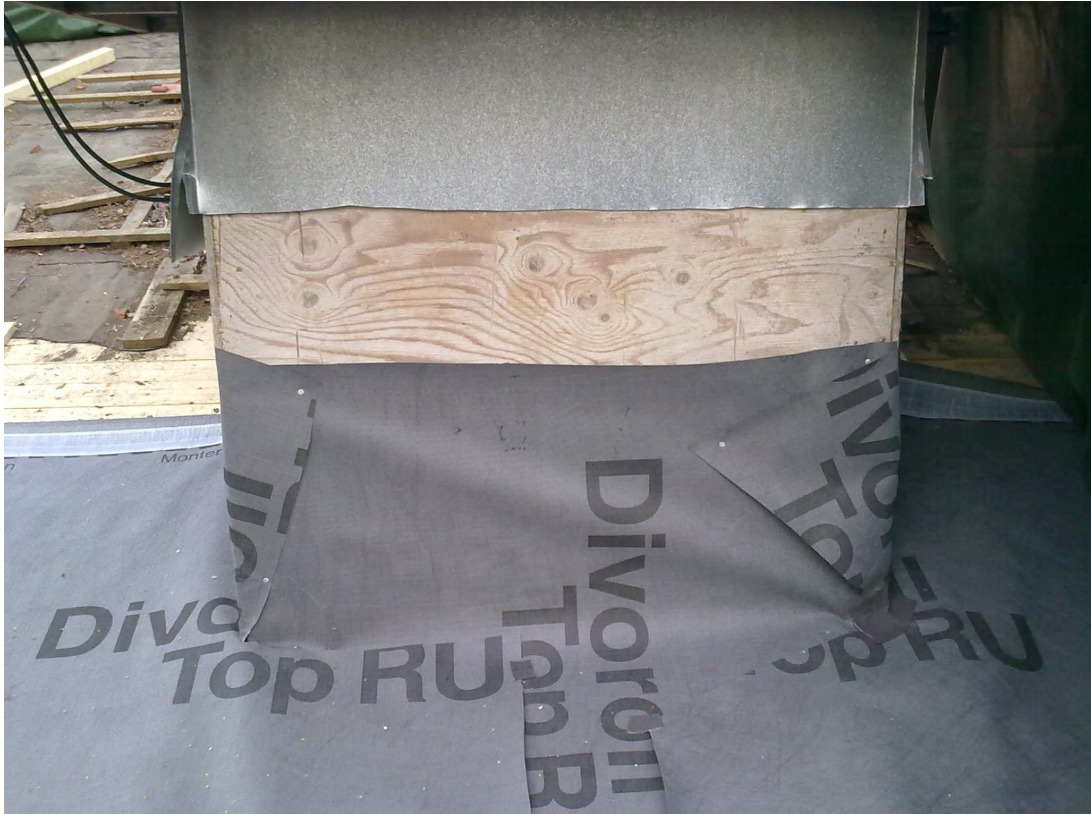
Kuva 9. Saumat taitettiin, jonka jälkeen tiivistettiin liimanauhalla

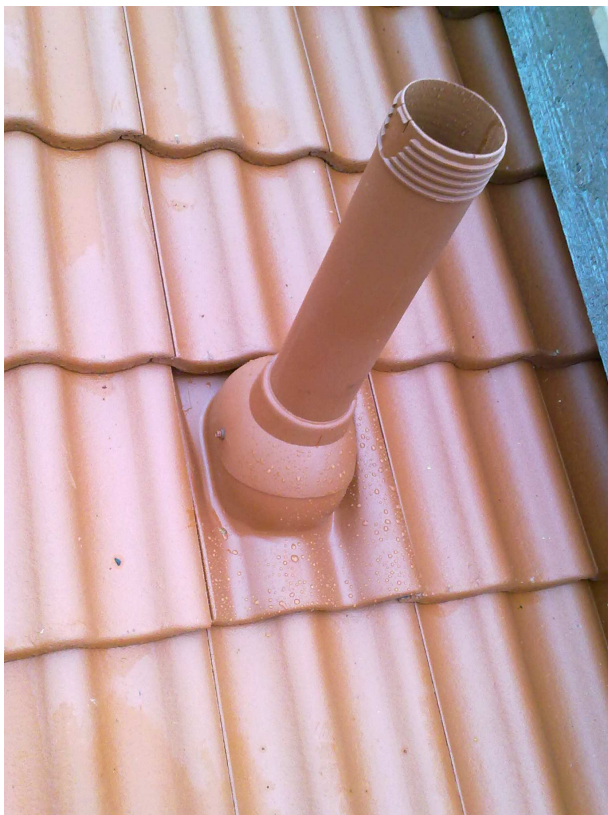
Kuva 10. Lämpivienti ilman putken hattua

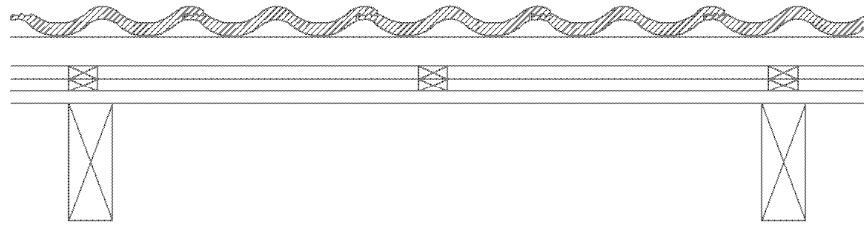
Rakennuskohde Kortelan Koulu	Sisältö yläpohjan leikkaus	
Suunnittelija Jarno Ruohonen 29.9.2011	Mittakaava 1:10	LIITE 2

50mm	Tiilikate
22mm	Ruode
	Korotuspuu
22mm	Aluskate
22mm	Korotuspuu
200mm	Umpilaudoitus
	Kattokannattimet

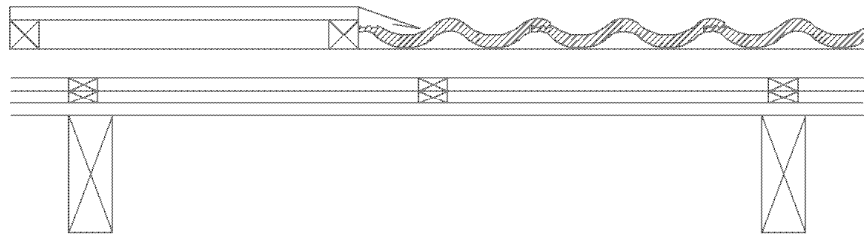
LIITE 3

Pelti- ja Tiilikate
Umpilaudoitus
Korotuspuu
Ruode
Korotuspuu
Aluskate
Korotuspuu
Umpilaudoitus
Kattokannattimet

Peltikateyritykseltä saatiin todella paljon vinkkejä peltikaterungon rakentamiseen.
Jos oltaisi tehty alkuperäisen suunnitelman mukaan, olisi ollut vaara, että peltikatteen
ja tiilikatteen välistä olisi vuotanut sadevesi ja sulanut lumi aluskatteelle ja sieltä ajan
kuluessa rakenteisiin aiheuttaen kosteusvaurioita.

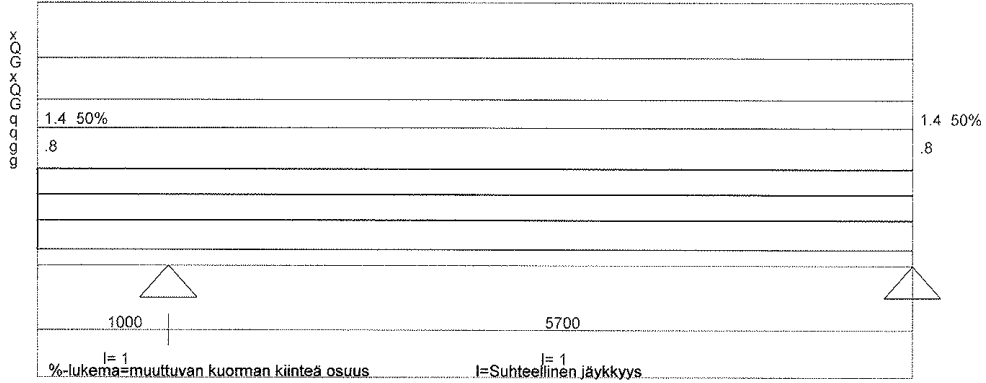
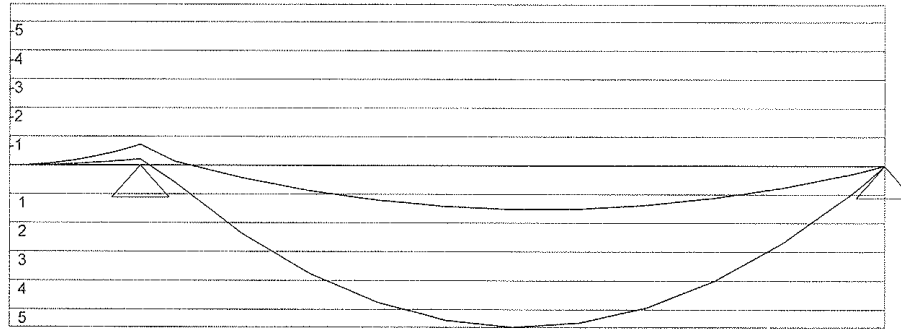
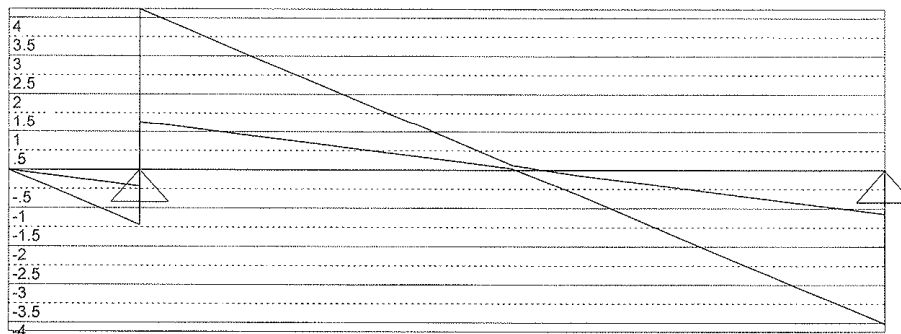
Mmit/taiv kestävyys [kNm] 5,614 8,846 63 %

Vmit/leikk kestävyys [kN] 4,229 15,385 27 %

-5,9 mm (59 %) 37,0 mm (130 %)

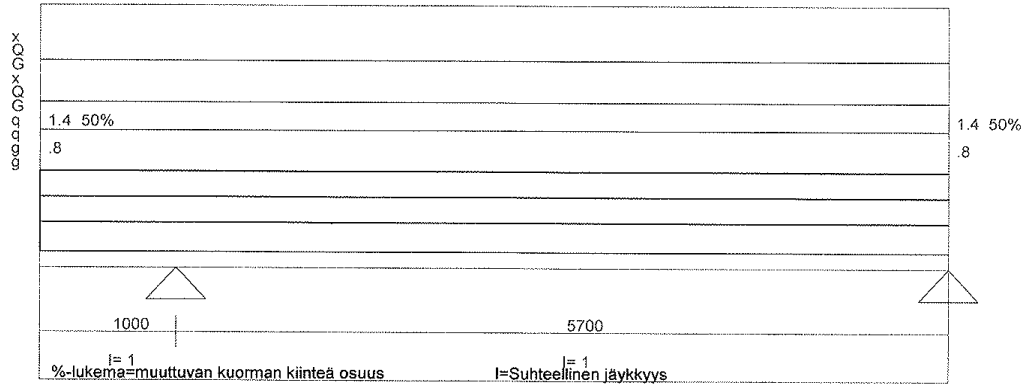
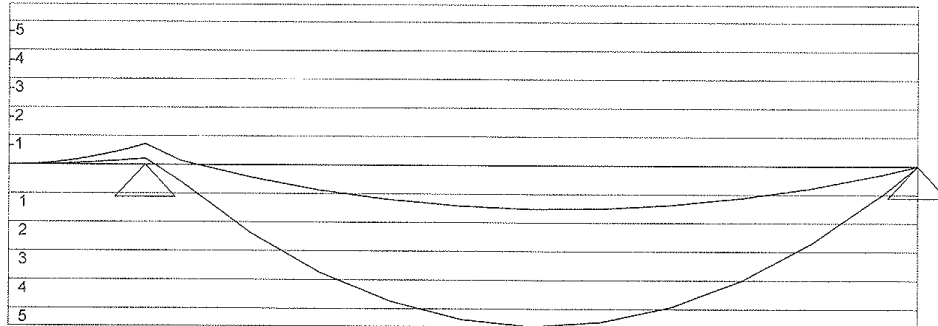
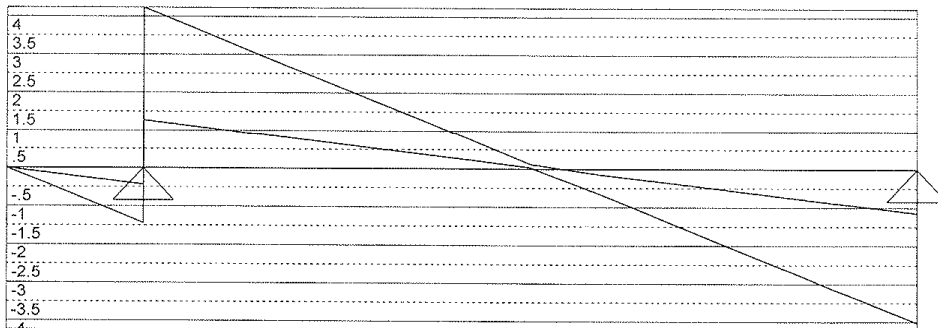
T30 75 x 225 B 2 Cf=1,00 Mit menet RAJA
 Mmit/taiv kestävyys [kNm] 5,614 11,196 50 %
 Vmit/leikk kestävyys [kN] 4,229 17,308 24 %

Taipumat (Sall taip L/200)
 -4,1 mm (41 %) 26,0 mm (91 %)

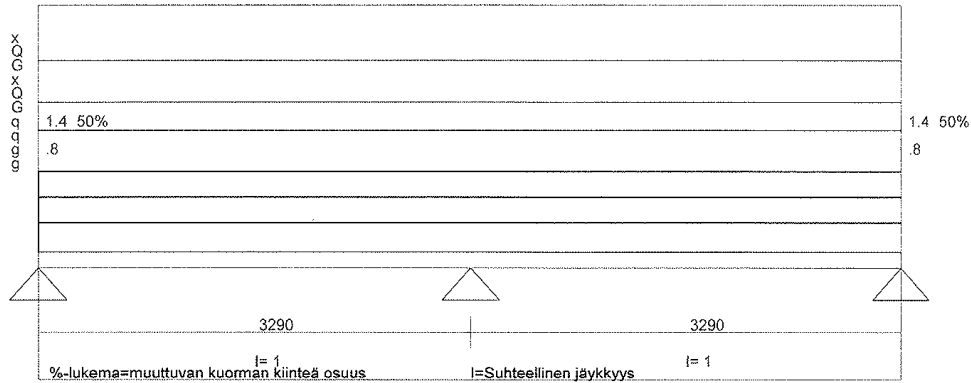
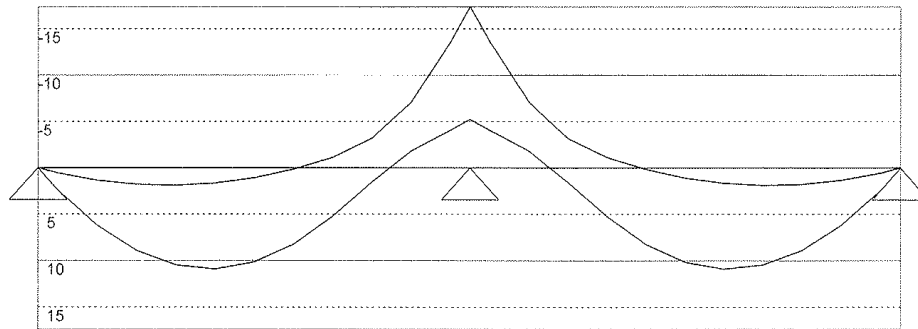
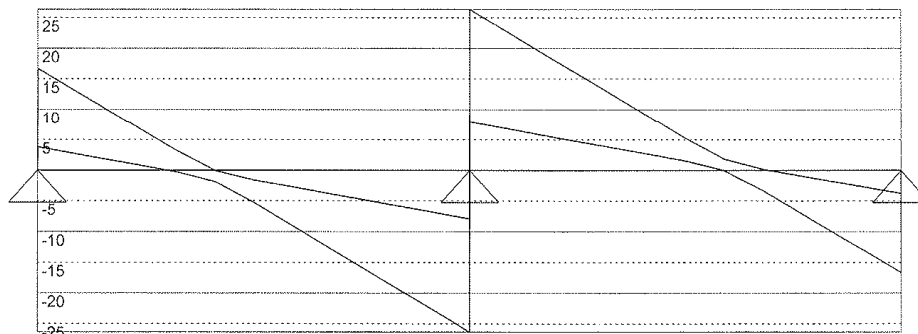
T30 150 x 200 B 2 Cf=1,00 Mit menet RAJA
Mmit/taiv kestävyys [kNm] 17,377 17,692 98 %
Vmit/leikk kestävyys [kN] 26,336 30,769 86 %

Taipumat (Sall taip L/300)
9,5 mm (87 %) 9,5 mm (87 %)

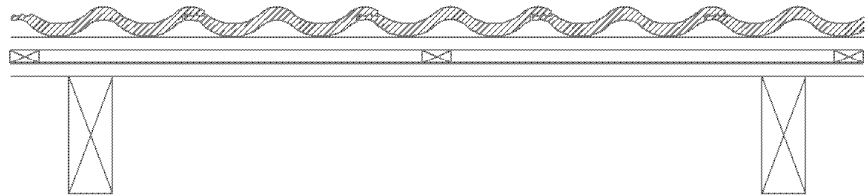
Sisältö
vanhan yläpohjan leikkaus

Savitiilikate
Ruode
Korotuspuu
Bitumihuopa
Umpilaudoitus
Kattokannattimet
