Opinnäytetyö AMK

Ville Nurmi

# VT8 TURKU-PORI MYNÄMÄEN RISTEYSJÄRJESTELYT

Lisä- ja muutostyöt

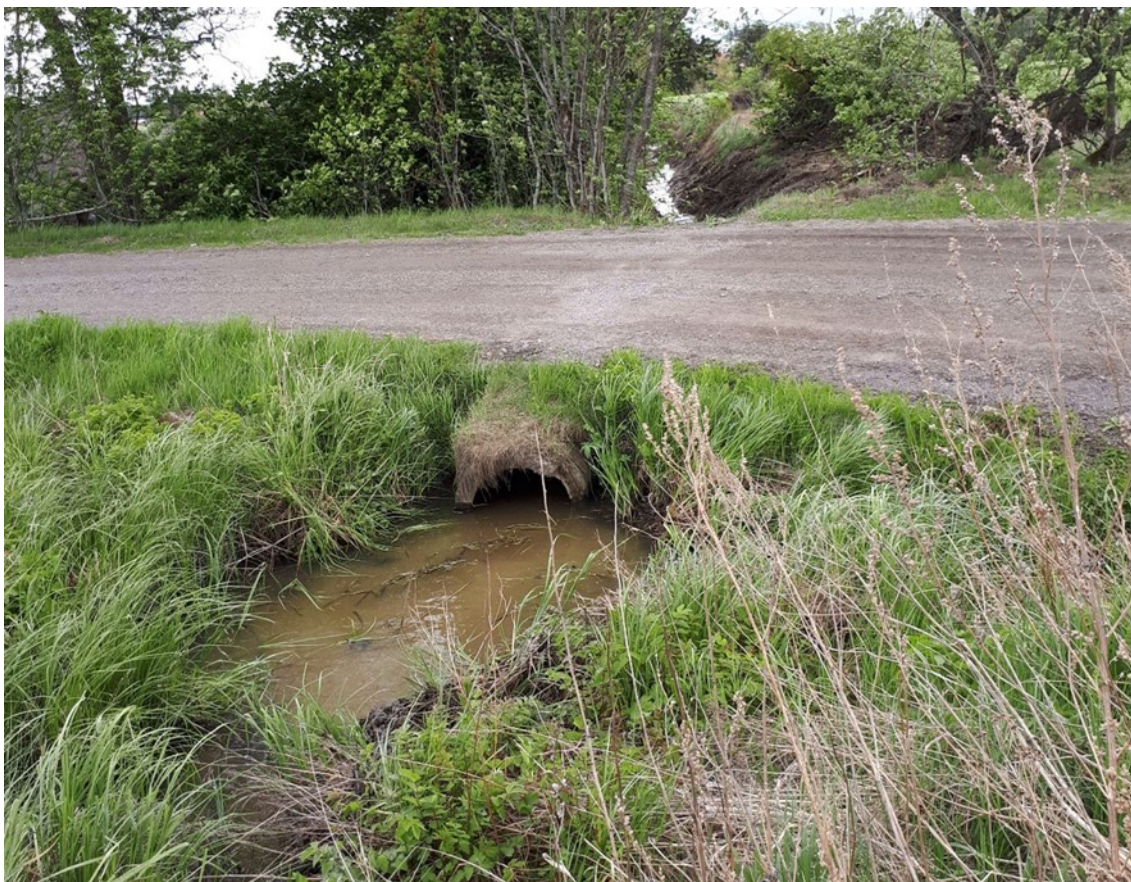
Kuva 6. Y15 tien vanhan rummun yläpää ennen korjausta.

Peittosyvyyden puutteellisuudesta, rummun iästä ja ojan rehevöitymisestä johtuen rumpu oli aukeillut liitoksistaan, osittain rikkoutunut ja miltei täynnä maa-ainesta. Maa-aines oli valunut putken aukeilleista liitoksista ja raoista sekä kulkeutunut veden mukana ojan pohjaa pitkin ajan saatossa. rummun pää oli lisäksi kuvan 7 mukaisesti alapäästä ojan pohjaan nähden ylhäällä ja yläpäästä ojan pohjan tasolla, kuten kuvasta 6 on havaittavissa.

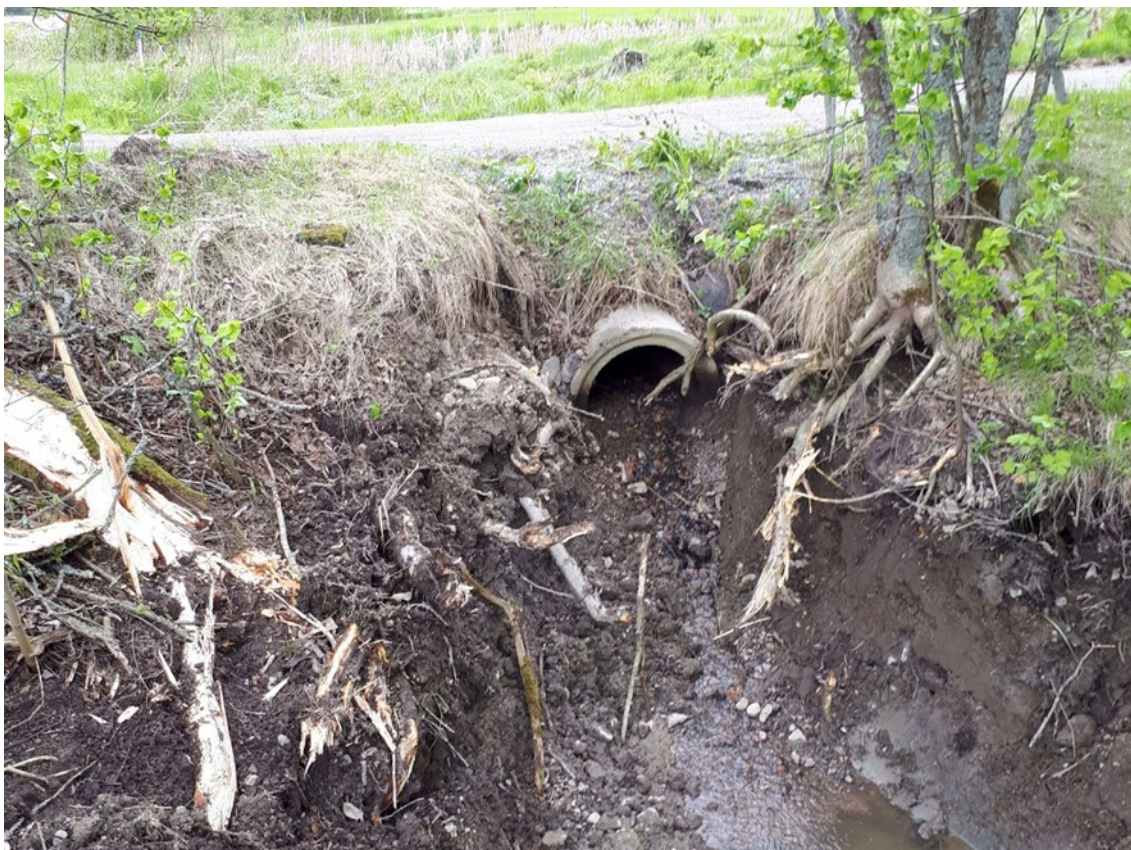
Kuva 7. Y15 tien vanhan rummun alapää ojan perkauksen jälkeen.

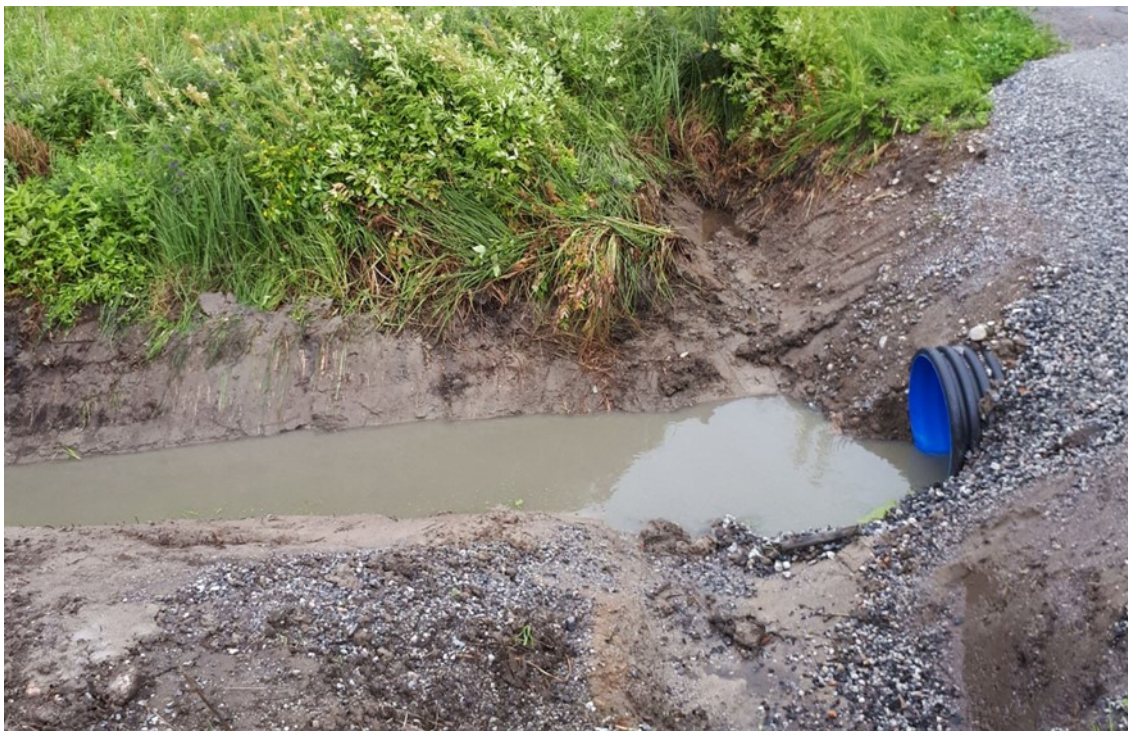
Kuva 8. Y15 tien uuden rummun yläpää vaihdon jälkeen.

Tien pinta tehtiin KaM 0–31 mm noin 20 cm:n kerroksena ja tiivistettiin kevyesti valssijyrällä. Lopuksi rummun molemmista päistä otettiin tarkkeet mittamiehen toimesta laatuaineistoa varten. Työn aikana korkoa tarkkailtiin kaivinkoneessa olevan Leican koneohjauksen avulla. Uuden putken peittösyvyys on huomattavasti suurempi, kuten kuvasta 8 voi nähdä.

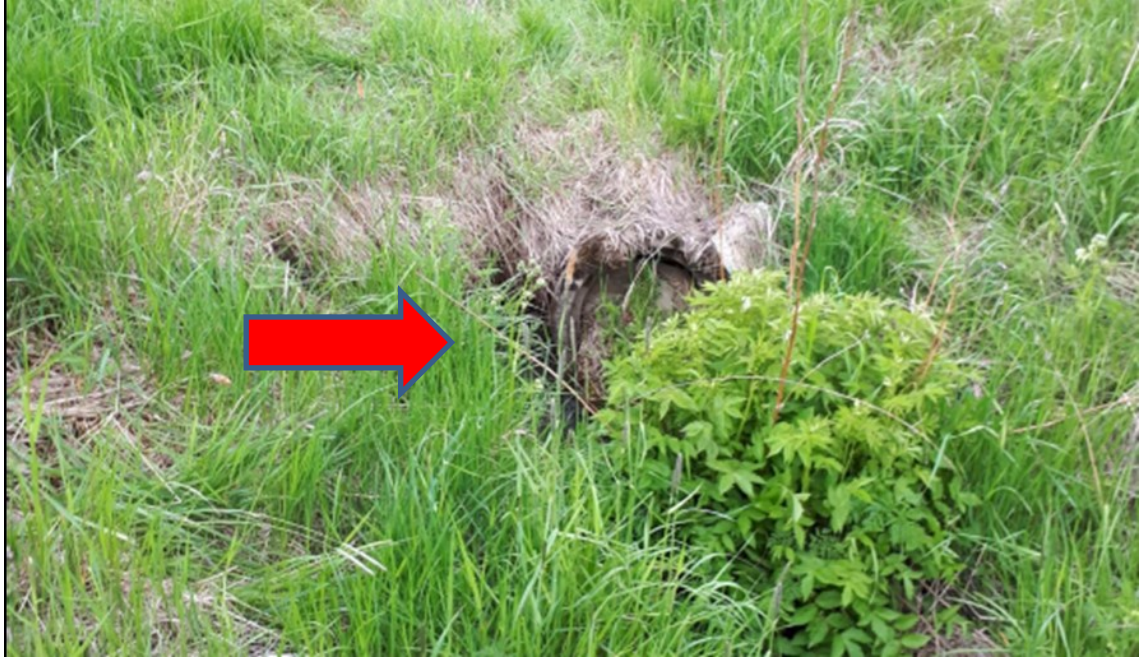
Kuten aiemmassa kuvauksessa on mainittu, urakkaan kuului laskuojan perkausta VT 8:n molemmin puolin. VT 8:sta katsottuna alajuoksun puolelle oli maatalousliittymä, joka yhdisti kaksi palstaa yhdeksi 7:63 Niemelä nimiseksi palstaksi. Kuvassa 9 huonosti näkyvä liittymän rummun pää oli pahasti rehevöitynyt, sekä rikkoontunut useammasta kohdasta, luultavasti iän, puutteellisen peittösyvyyden ja suurien kuormien takia. Rumpuputken päätä tukki myös osaltaan styrox-levyn kappale ja ojassa oleva vesi kulkikin rummun ulkopintoja pitkin liittymän alapuolelle.

Kuva 9. Maatalousliittymän vanhan putken pahasti rehevöitynyt alapää.

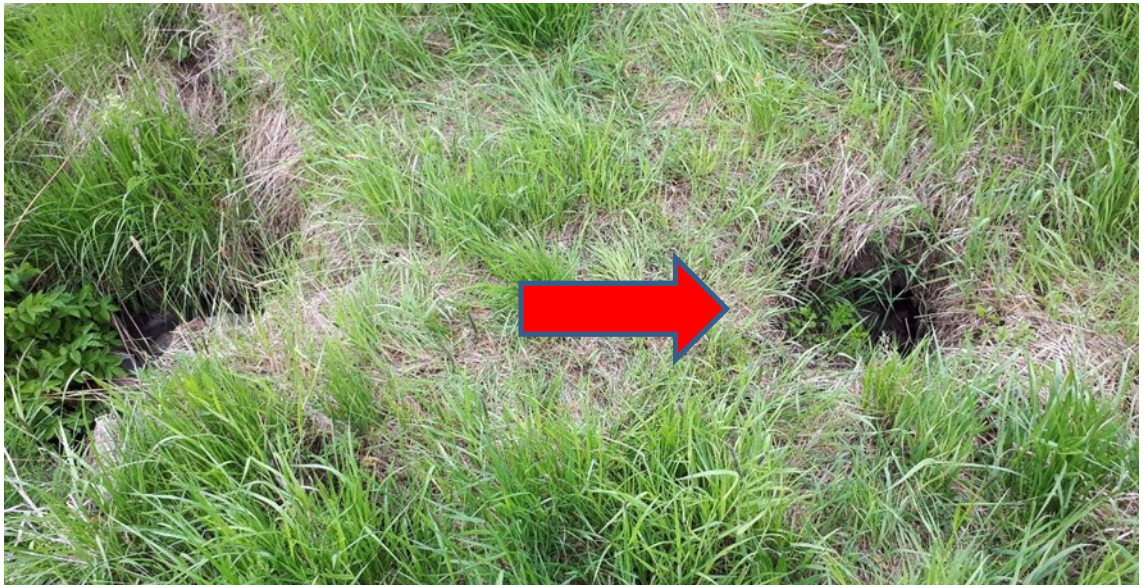
Rummun yläpuolen reiät olivat osaltaan edes auttaneet tukkeutumista. Kuvassa 10 on havaittavissa, miten maa on vajonnut putken sisään rikkoutuneesta kohdasta. Rumpu oli myös melko ylhäällä ojan pohjaan nähden ja sen alapäässä oli näkyvissä toinen betoniputken selkä poikkisuuntaan rumpuun nähden.

Kuva 10. Maatalousliittymän vanha putki sortunut päältä.

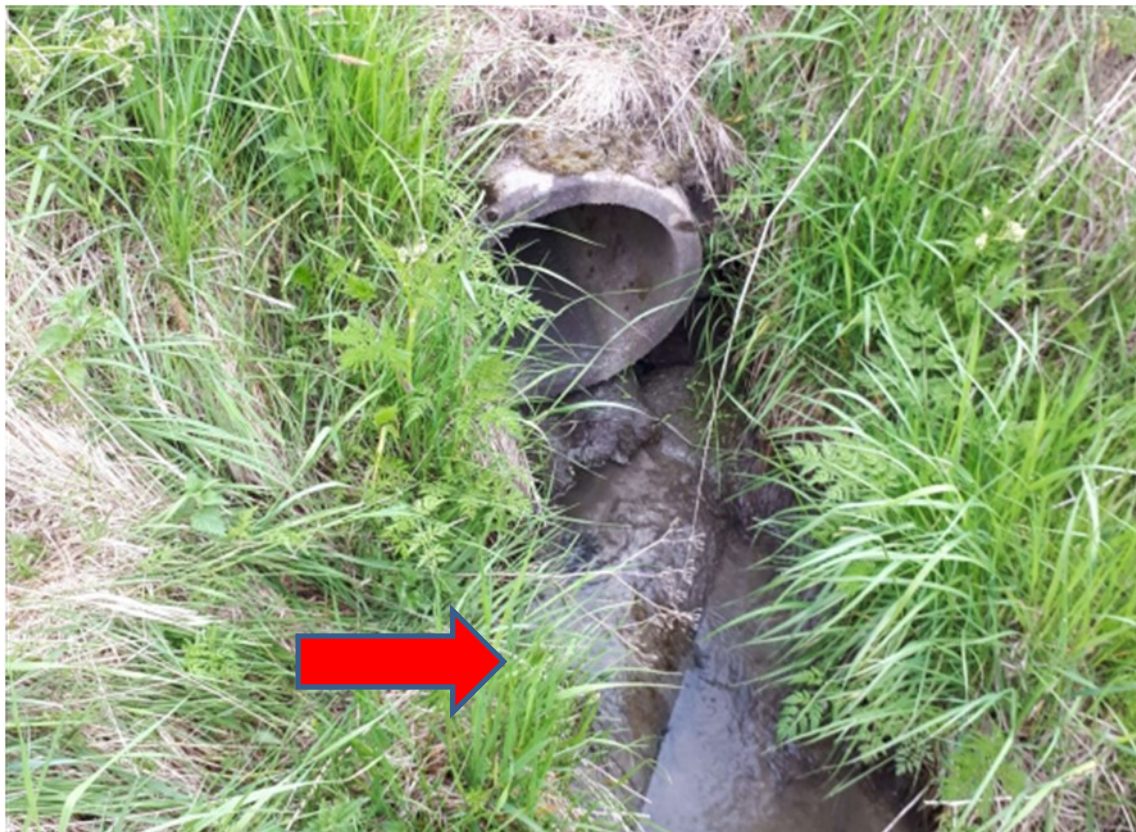
Mynämäen kunnan kanssa tehdyssä katselmuksessa selvisi, että kuvassa 11 näkyvä betoniputki kuuluu kunnan jätevesiviemäriverkkoon. Tilaajan päätöksellä tämäkin liittymä päätettiin uusua rumpuineen ojan toimivuuden takaamiseksi.

Kuva 11. Maatalousliittymän alapäässä näkyvä kunnan jätevesiviemäriin selkä.

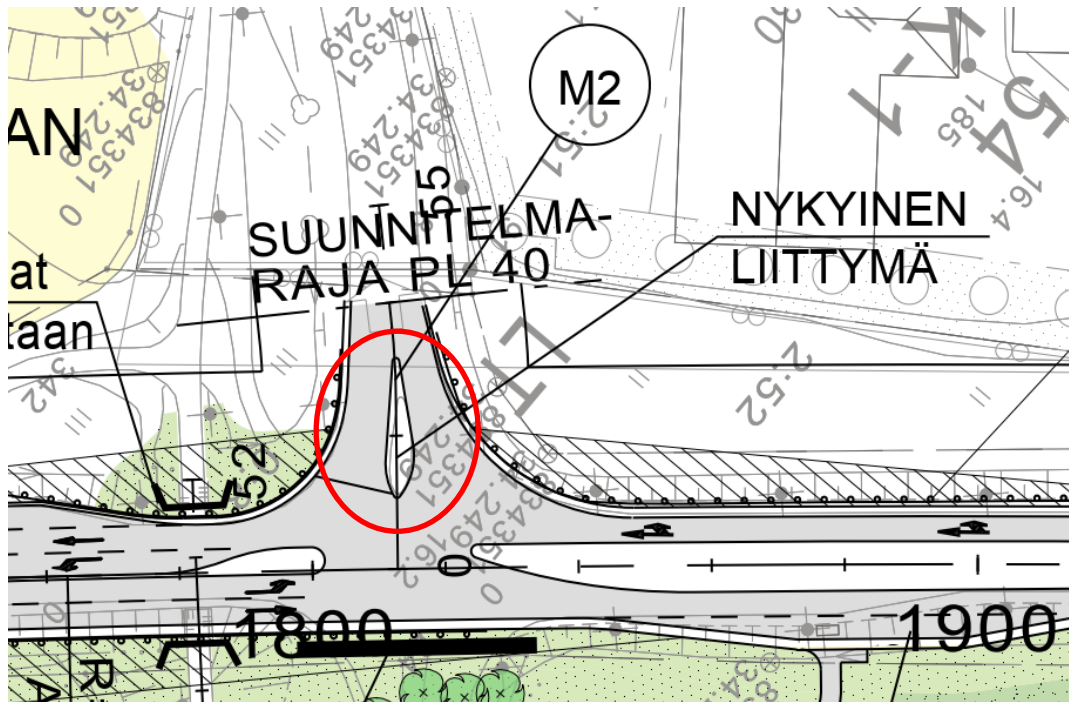
Kuvassa 16 ympyröidyn VT 8:n ja Mynämäen keskustaan johtavan M2:n, eli Kirkkokadun risteyksessä sijainnut liikenteenjakaja oli huonossa kunnossa. Reunakivet olivat irtoilleet ja liikenteenjakaja oli muutenkin huonossa kunnossa. Suunnitelmissa tätä ei kuitenkaan ollut merkitty uusittavaksi. Tien korkeusasemien muutosten johdosta reunakivet olisivat jääneet yläreunastaan lähes uuden asfaltin tasolle.

Kuva 16. VT 8:lta Mynämäen keskusta johtava M2, Kirkkokatu (rakennussuunnitelma).

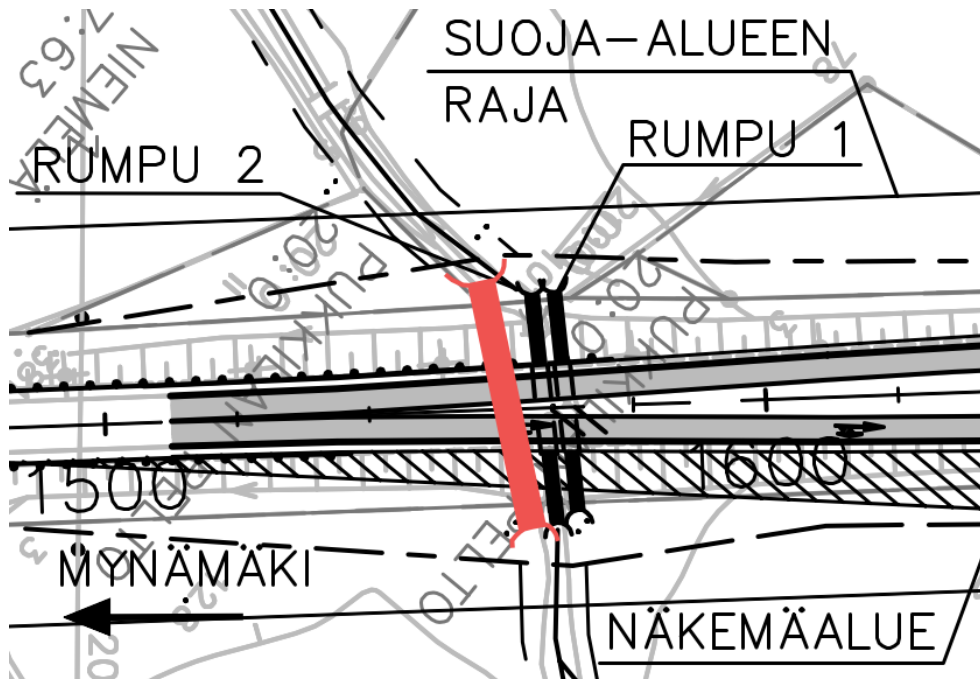
Kuva 17. Rummun 1 uusi ja suunniteltu sijainti (rakennussuunnitelma).

Urakoitsijan ehdotuksen mukaisesti rummun sijainti vaihdettiin rummun 2 toiselle puolelle, kuten kuvassa 17 on punaisella havainnollistettu. Tässäkin vaihtoehdossa ojan vastaluiskaa jouduttiin tukemaan ratasepelillä, jotta se kestäisi paremmin keväiset sulamisveden aiheuttamat tulvat.

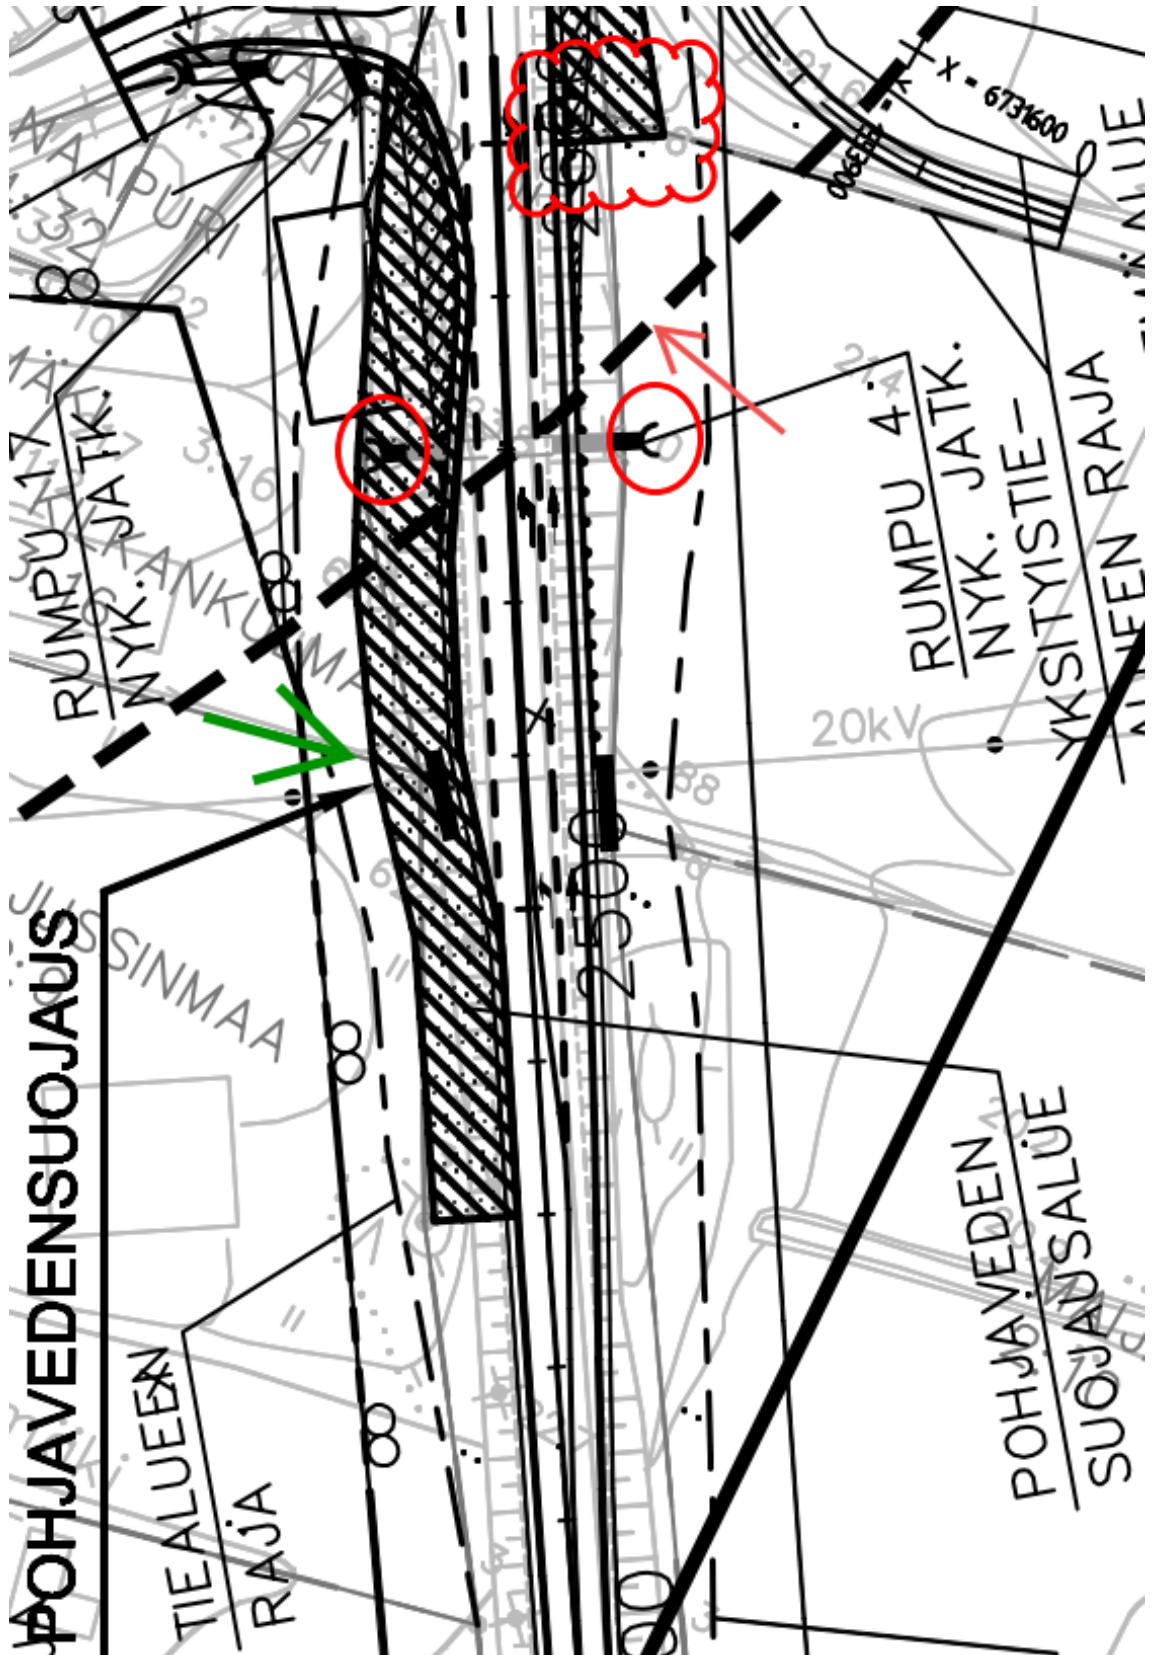
Kuva 20. Pohjavedensuojauksen puutteita (rakennussuunnitelma).

Kokonaisuudessaan tarjoukseen kuului 225 m<sup>2</sup> ylimääräistä pohjavedensuojausta, josta osa toteutettiin vasta keväällä 2018 johtuen 20 kW:n maakaapelista. Ohessa rakennettiin 80 metriä purkuputkia suojauksen päällä kulkevien salaojien salaojakaivoista, salaojaa jatkettiin paineputkella Vihtamäentien uuden liittymän alitse, sekä muita töitä, jotka lisättiin tarjoukseen, vaikka ne eivät suoraan liittyneet PVS-töihin.

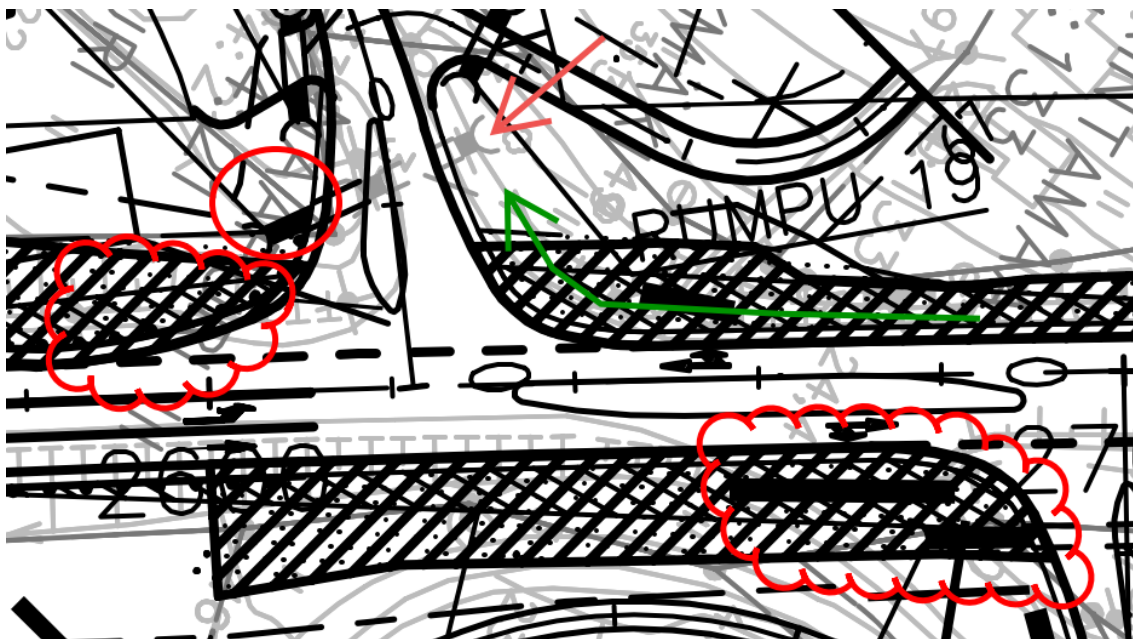
Punaisella pilvellä kuvassa 21 korostetut PVS:n liittymäkohdat tierakenteeseen piti suunnitella kokonaan uudestaan, sillä ne eivät korkeusasemien tai luiskien puolesta sopineet mitenkään rakenteeseen, tai suojausrakenteelle ei olisi saatu riittävää peitesyvyyttä.

Kuva 21. PVS puutteita (rakennussuunnitelma).

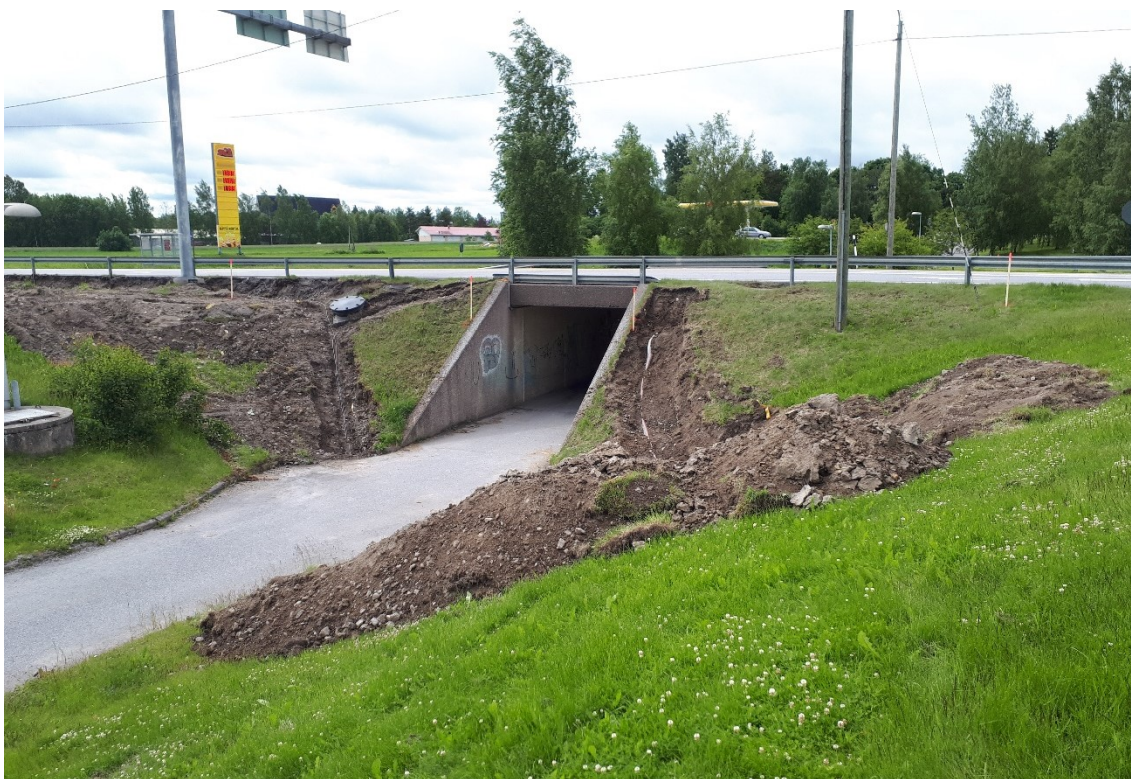
Vanhat kaivot oli tehty noin 50 cm korkeista betonirenkaista, joiden päälle oli asennettu rutiläkansisto ja purkuputkien reiät oli tehty joko lekalla lyömällä tai piikkauskoneella, eikä niitä ollut juuri vaivauduttu tiivistämään. Purkuputkena oli käytetty 100 mm valkoista peltosalojaputkea. Kaivot olivat täynnä risuja ja maa-ainesta, jota tieltä oli kulkeutunut vuosien saatossa. Niihin ei ollut enää vuosiin mahtunut vettä. Kuvassa 22 alikulku ennen korjausta.

Kuva 22. Alikulku ennen jatkamista Yläneen suunnasta.

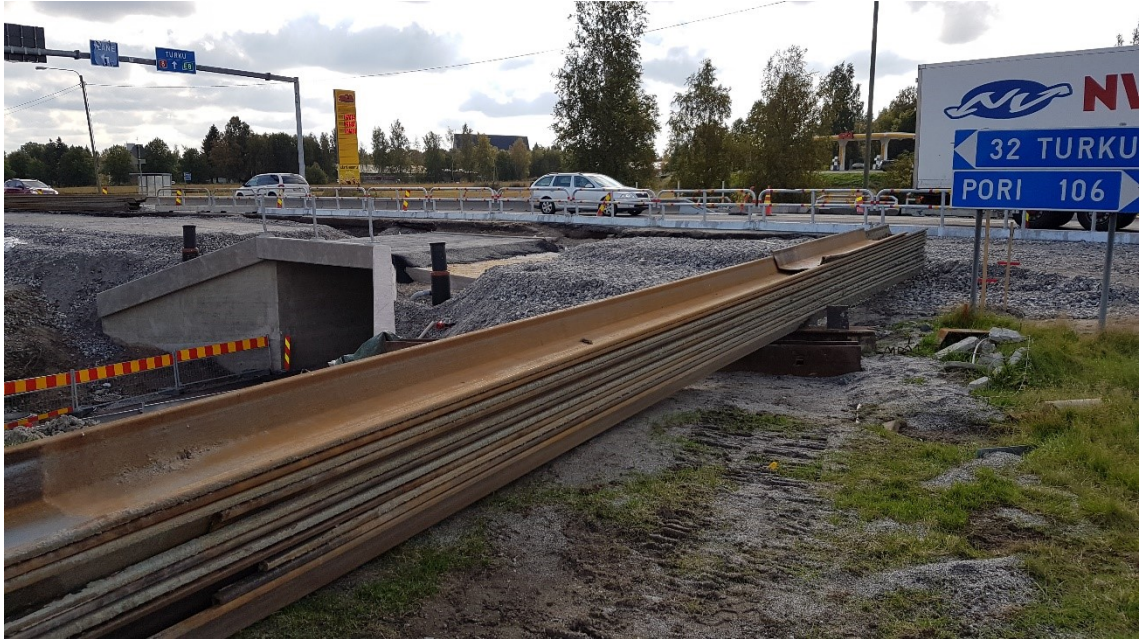
Kuva 23. Alikulku jatkamisen jälkeen.

Tilaaajalle tehtiin esitys kaivojen korvaamisesta uusilla sadevesikaivoilla. Tilaaja tarttui ehdotukseen kuten kuvasta 23 voi havaita. Kaivot vaihdettiin sekä kuvissa näkyvälle Yläneen puolelle, myös Mynämäen keskustan puolelle. Samassa yhteydessä kaivojen ympärille tehtiin asfaltista kourut, jotka johtavat sadeveden kaivoihin. Uuden järjestelmän ansiosta tiellä satava vesi ei enää juokse luiskia pitkin alikulkuun hallitsemattomasti.

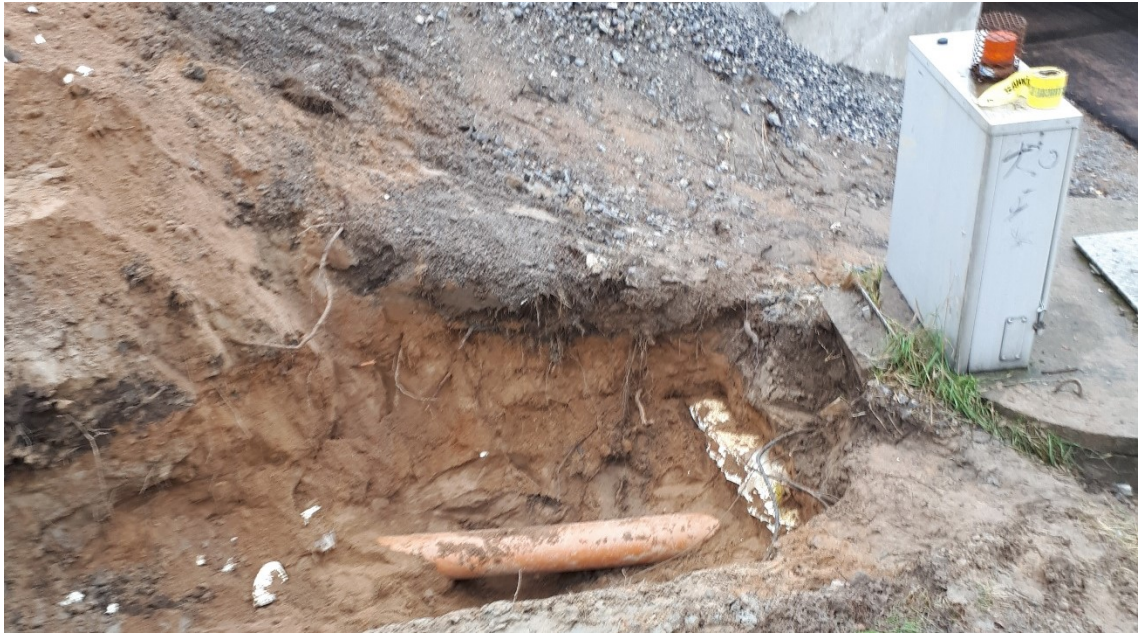
Kuva 24. Pumppaamon vanha purkuputki.

Pumppaamolle rakennettiin käytännössä täysin uusi purkuputki ja tarkastuskaivo, koska vanha olisi jäänyt tierakenteeseen. Uusi linja ja siihen liitetty tarkastuskaivo mahdollistavat putken huuhtelemisen helpommin. Purkuputken päähän asennettiin ritilä estämään pienten eläinten pääsy putkeen. Pää myös verhoiltiin rata kivellä, jotta ajoittainen suuri vesimäärä ei aiheuta eroosiota ympäristöönsä. Kuvassa 24 näkyy vanha purkuputki johon liitettiin uusi purkuputki ja kuvassa 25 uuden putken linjaus.

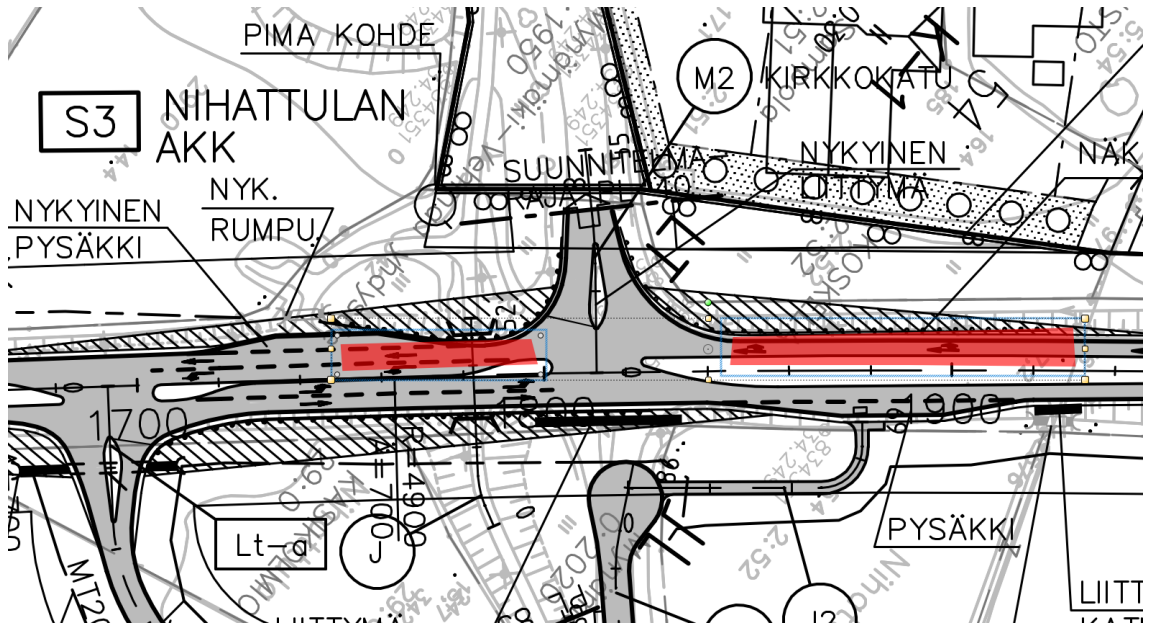
Tien keskilinjän korkeusasemien muokkaamisesta huolimatta asfalttikerroksen puutteellinen paksuus aiheutti ongelmia. Merkittävimmät näistä ilmenivät Nihattulan alikulun ja Mynämäen S-marketin kohdalla kuvassa 33. Jyrsinnän yhteydessä koko asfalttikerros irtosi, tai oli niin ohut, ettei se olisi täyttänyt päätien vaatimuksia. Kuvassa 32 on esitetty kriittisimmät alueet. Nihattulan alikulun päällä oikealla reunalla jouduttiin tekemään vastaava asfaltinpaikkausoperaatio kuin punaisella merkityllä vasemmalla puolella, mutta tämä johtui urakoitsijan työvirheestä, joten tästä ei aiheutunut tilaajalle kustannuksia.

Kuva 32. Asfaltin paikkaukset (rakennussuunnitelma).

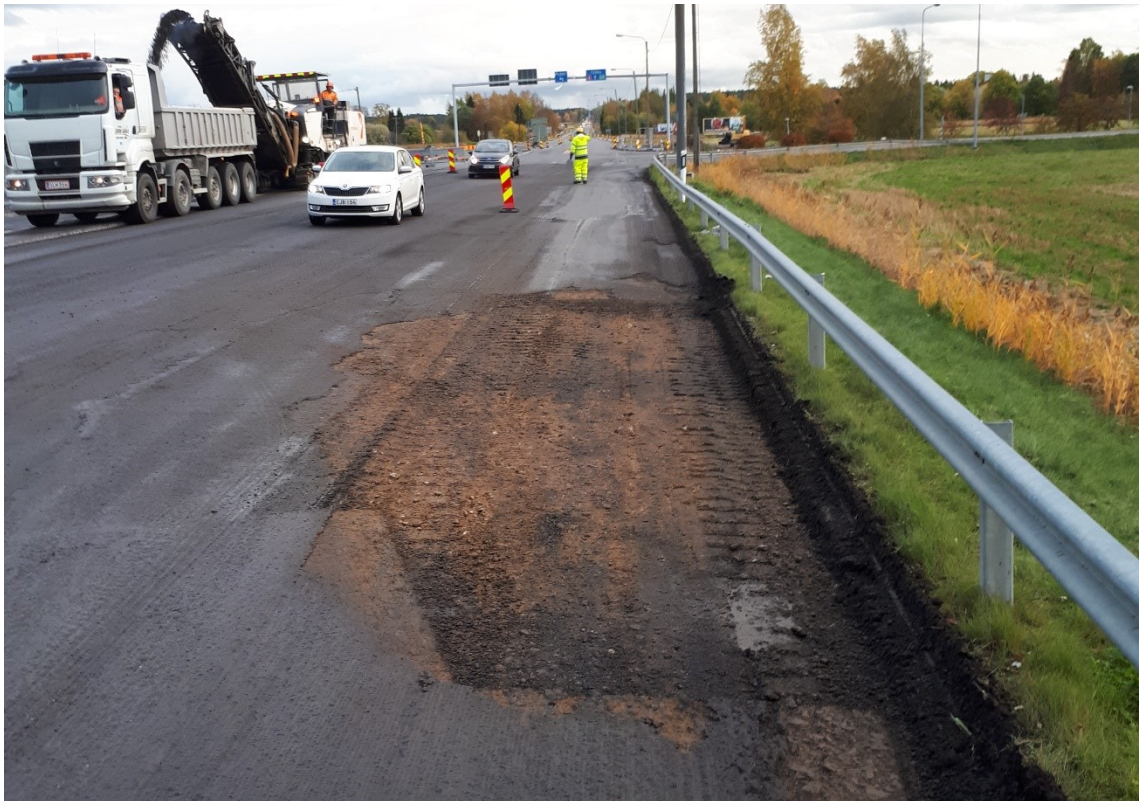
Kuva 33. Asfaltti irronnut kokonaan jyrinnän yhteydessä.

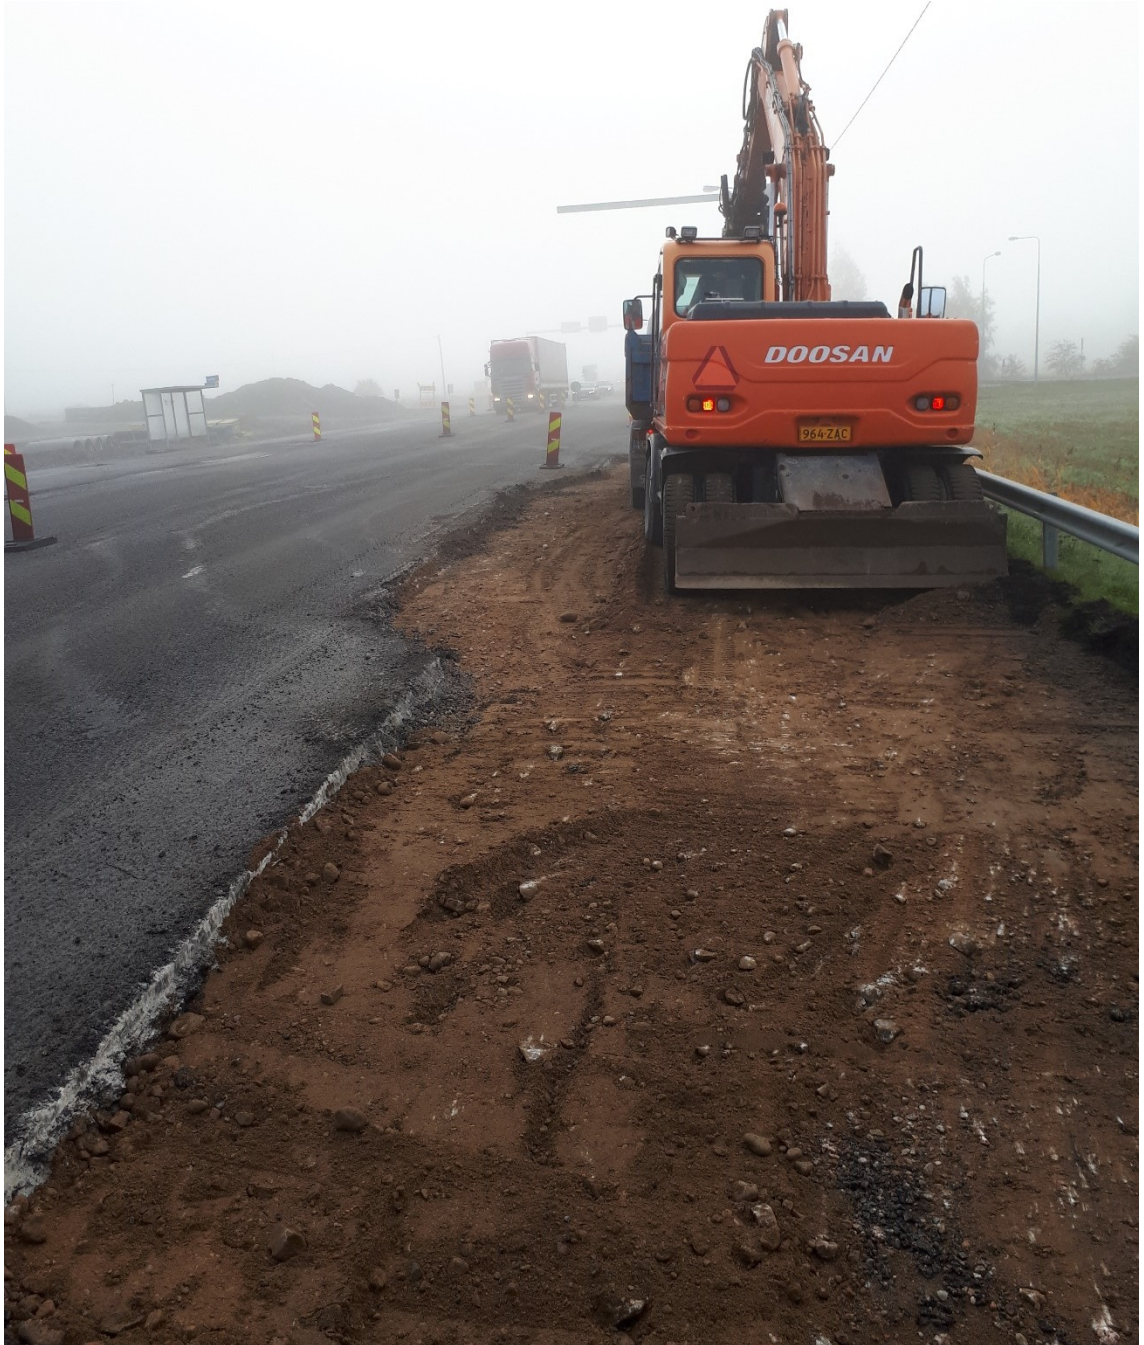
Urakoitsija määritti alueen, jonka ulkopuolella asfaltin paksuuden oletettiin täyttävän vaatimukset. Asfaltti leikattiin tämän oletuksen mukaisesti ja mitattiin paksuus. Kun riittävään paksuuteen oli päästy, poistettiin riittävä määrä mursketta ja levitettiin tilalle uusi pohja-asfaltti. Kuva 34 on otettu S-marketin kohdan massanvaihdosta.

Kuva 34. Ohut asfalttikerros ja murske on poistettu.

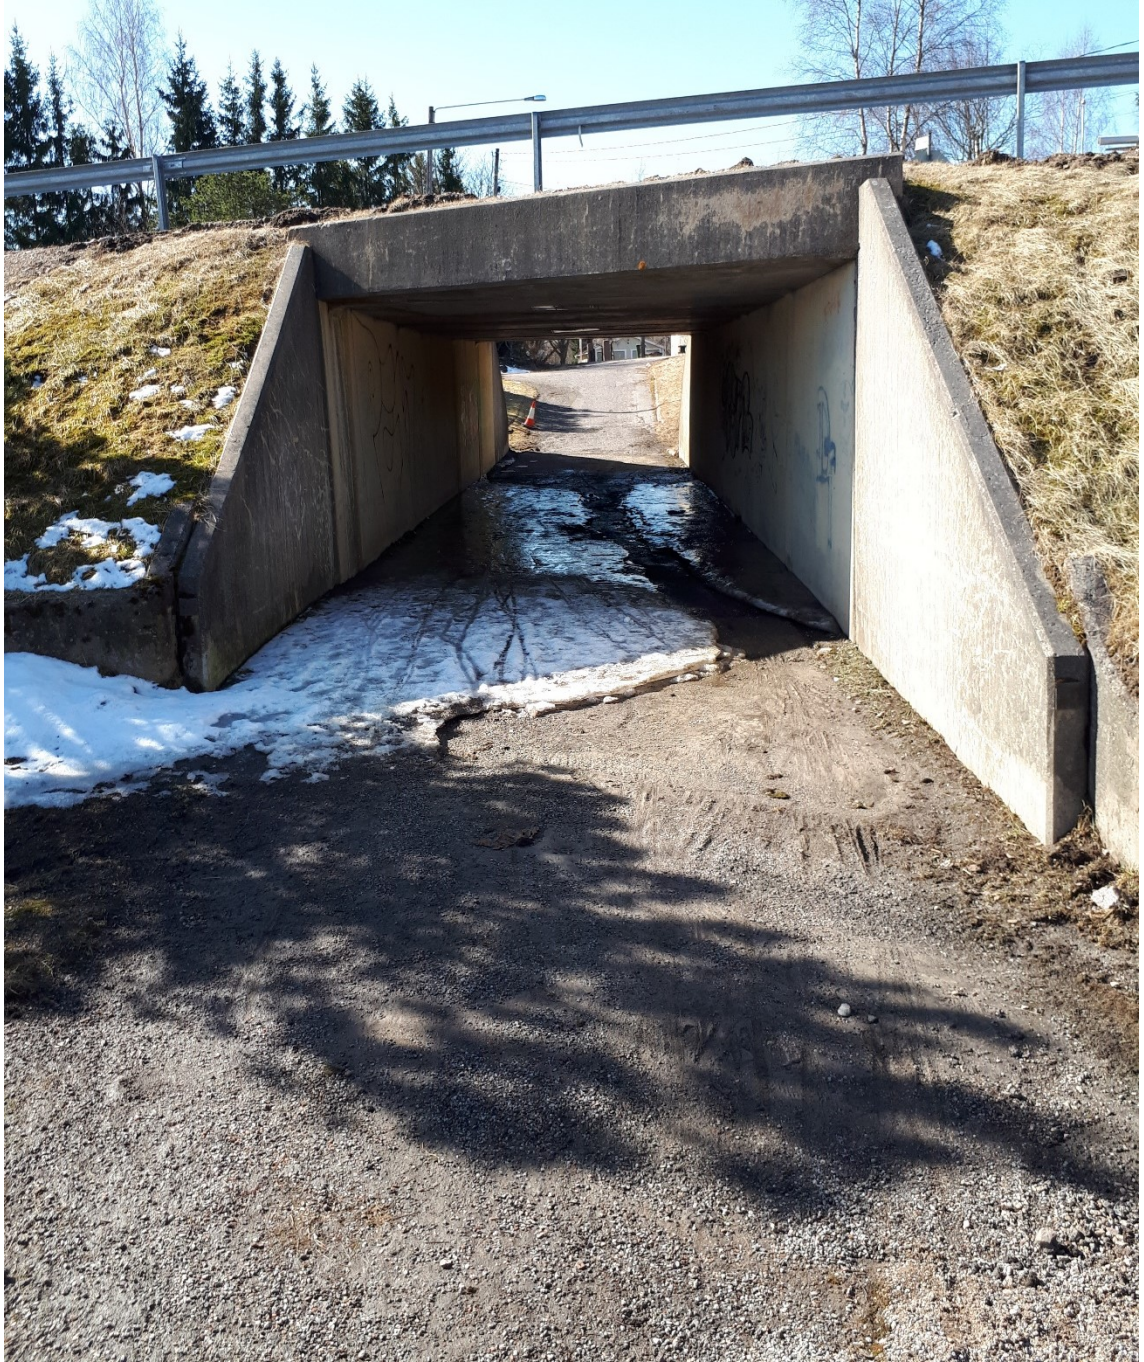
Alikulku oli huonokuntoinen ja talvella sinne valui vettä, joka jäätty alikulun sisään, aiheuttaen pahimmillaan 5-10 cm jääkerroksen. Kuva 36 on otettu kevättalvella 2018 ennen kuivatuksen parantamista. Siinä voi hyvin todeta vaaralliset olosuhteet alikulussa.

Kuva 36. Jäätynyttä vettä alikulussa keväällä 2018.

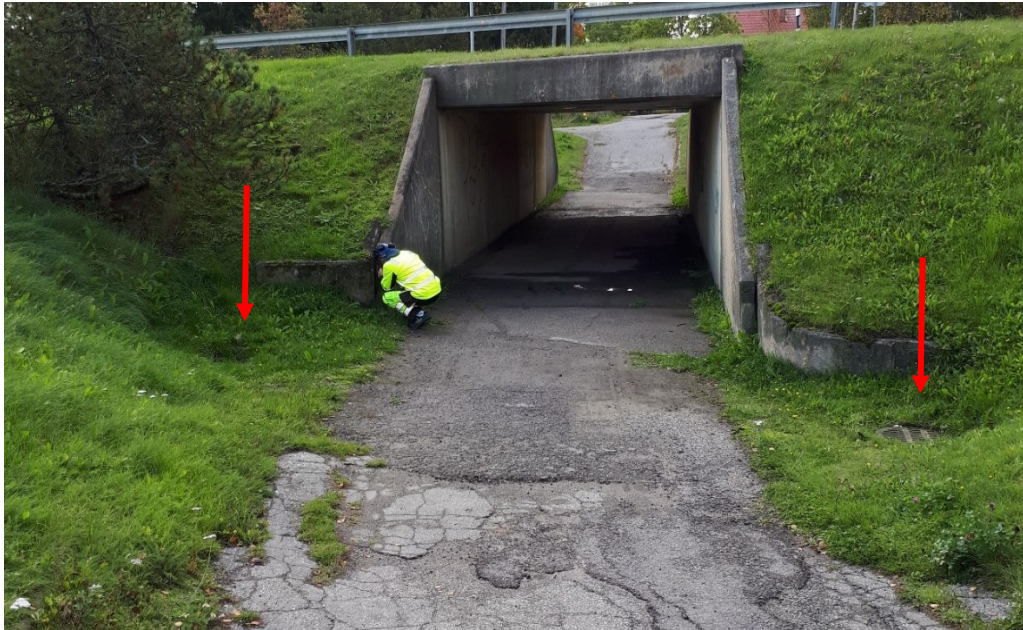
Kuten kuvasta 37 voi havaita, olivat alikulun kaivot korkealla kevyenliikenteenväylän pintaan nähden tai rehevöityneet estäen veden pääsyn kaivoon. Kuvassa 38 näkee, miten asfaltti on painunut reunoilta. Oletettavasti tämä johtui huonosta pohjarakenteesta ja raskailla työkoneilla suoritetusta kunnossapitotyöstä.

Kuva 37. Kaivot korostettu punaisella nuolella.

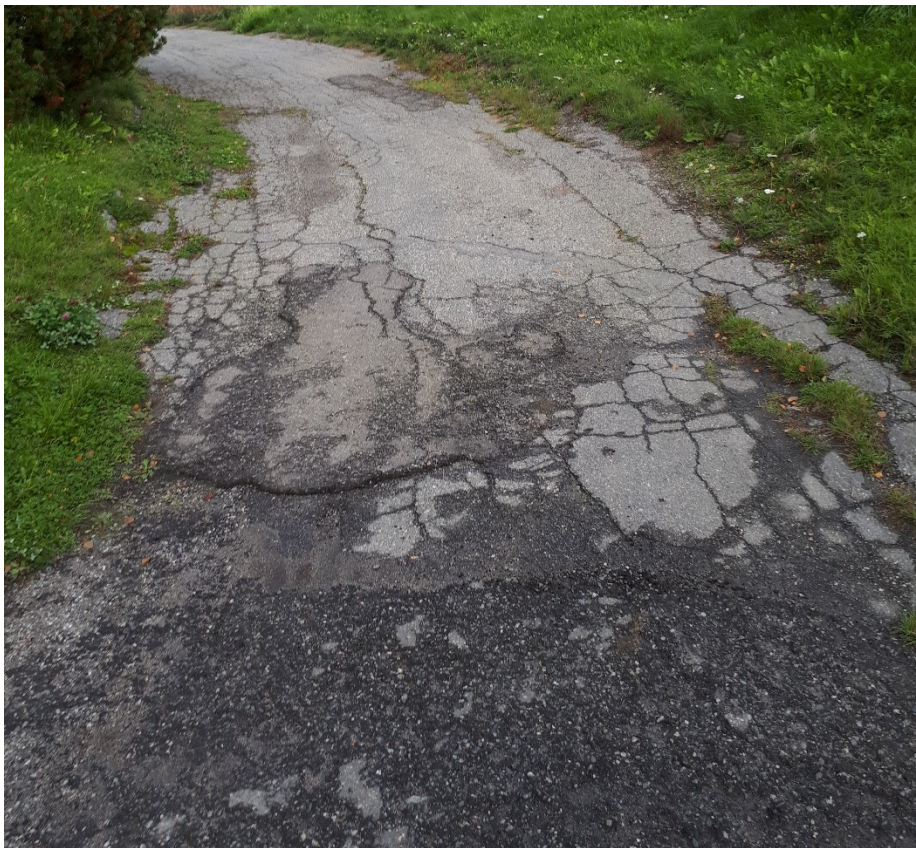
Kuva 38. Asfaltti on painunut reunoilta ja halkeillut.

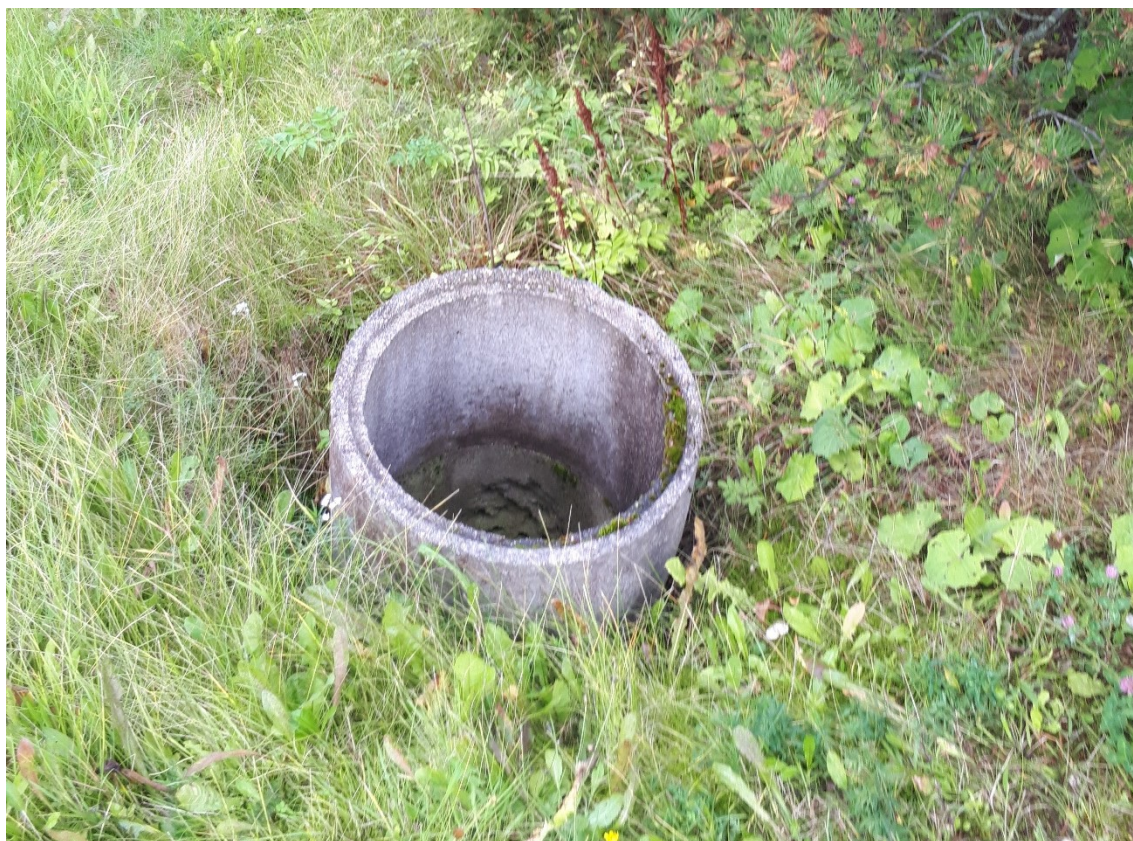
Tien kaadot eivät myöskään tukeneet veden virtaamista kaivoihin, vaan nimenomaan alikulun sisään. Alikulun lähellä sijaitti myös vanha betonikaivo, johon oli johdettu vesiä ojasta. Kaivon kylkeen oli tehty poraamalla reikiä, josta veden tulisi välittyä kaivoon. Kaivosta vesi johdettiin edelleen penkan läpi kuvassa 37 näkyvään oikeanpuoleiseen kaivoon. Kaivon yläpää oli noin 30-50 cm maan pinnan yläpuolella, eikä siinä ollut kansistoa ollenkaan. Tällainen halkaisijaltaan 500 mm kaivo, jonka syvyys on noin 1,5 metriä aiheuttaa vakavan vaaran alueella kulkeville lapsille, jotka saattavat pudota kaivoon. Kuvassa 39 on havaittavissa kaivon aiheuttama vaara.

Kuva 39. Vaarallinen kaivo.

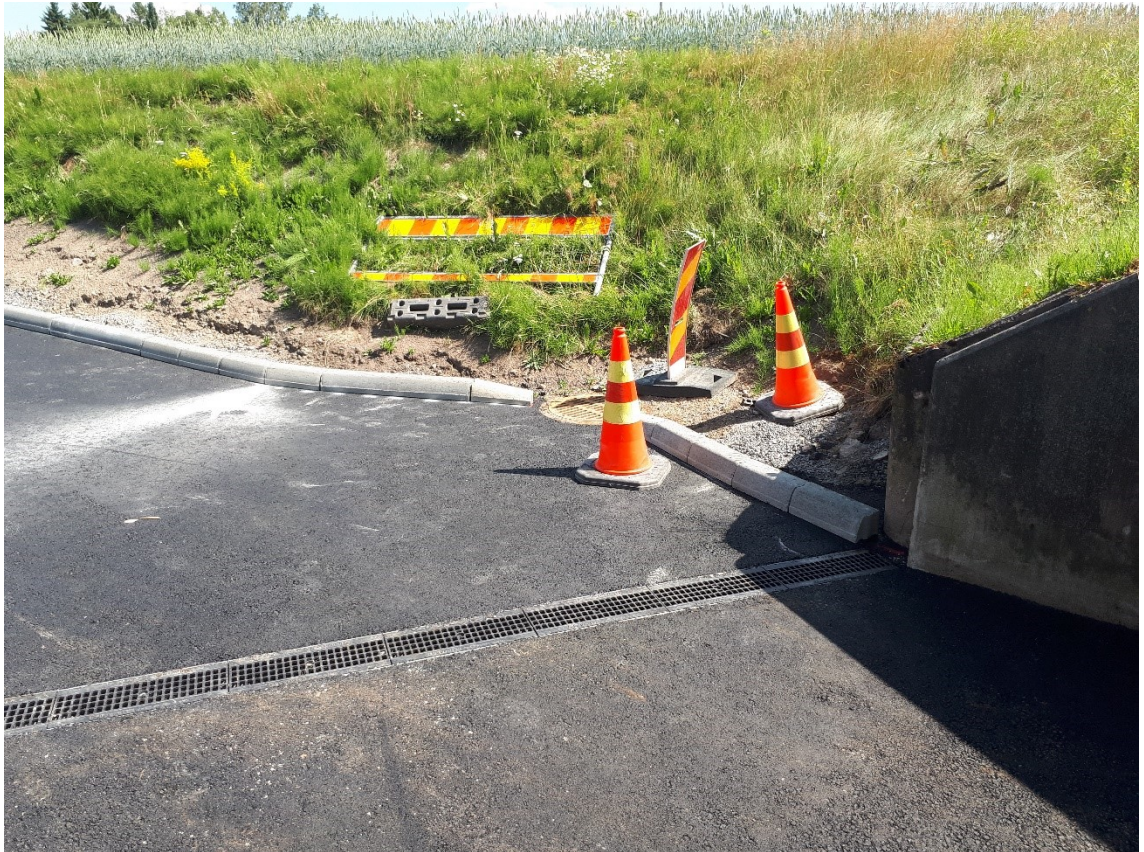
Kuva 40. Uudet linjakuivaimet ja pinnat.

Kuivatuksen parantamiseksi alikulun molempiin päihin asennettiin kuvan 40 mukaiset linjakuivaimet. Samasta kuvasta näkee, miten reunakivillä ohjataan vedet kaivoihin, joiden korkeusasemaa on muokattu paremmin maastoon sopivaksi joko korottamalla tai laskemalla kansistoa.

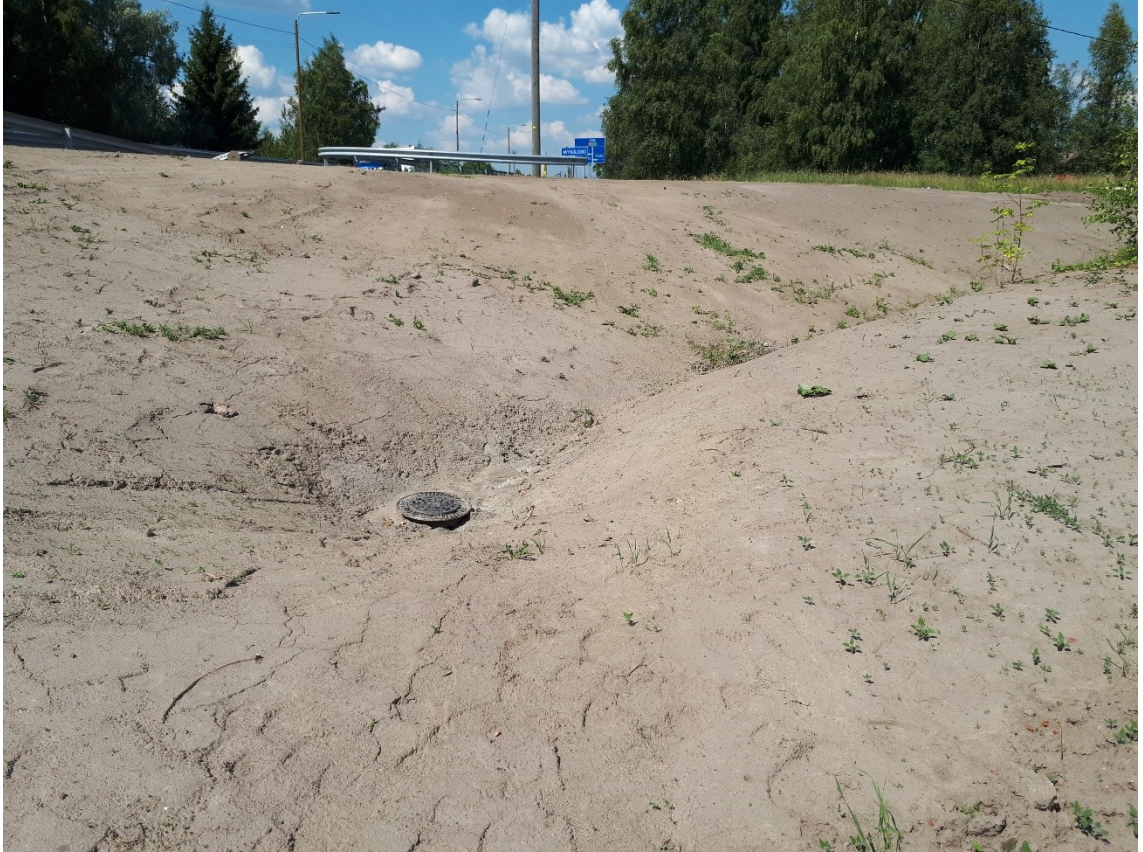
Kuva 41. Vaarallinen kaivo on korvattu uudella.

Vaarallinen kaivo vaihdettiin uuteen muoviseen sadevesikaivoon, jossa on kunnollinen kansisto. Kuvassa 41 nähtävissä tämän lisäksi myös multausta odottavat luiskat, joita korjattiin ja joista poistettiin aiemmin istutettuja rehevöityneitä ja näkyvyyttä haittaavia mäntyjä. Kaiken kaikkiaan koko alikulun yleisilme parani merkittävästi. Kuvassa 42 työnjohto ja aliurakoitsija tarkastelevat uusia pintoja.
