Opinnäytetyö AMK

Ville Nurmi

# VT8 TURKU-PORI MYNÄMÄEN RISTEYSJÄRJESTELYT

Lisä- ja muutostyöt

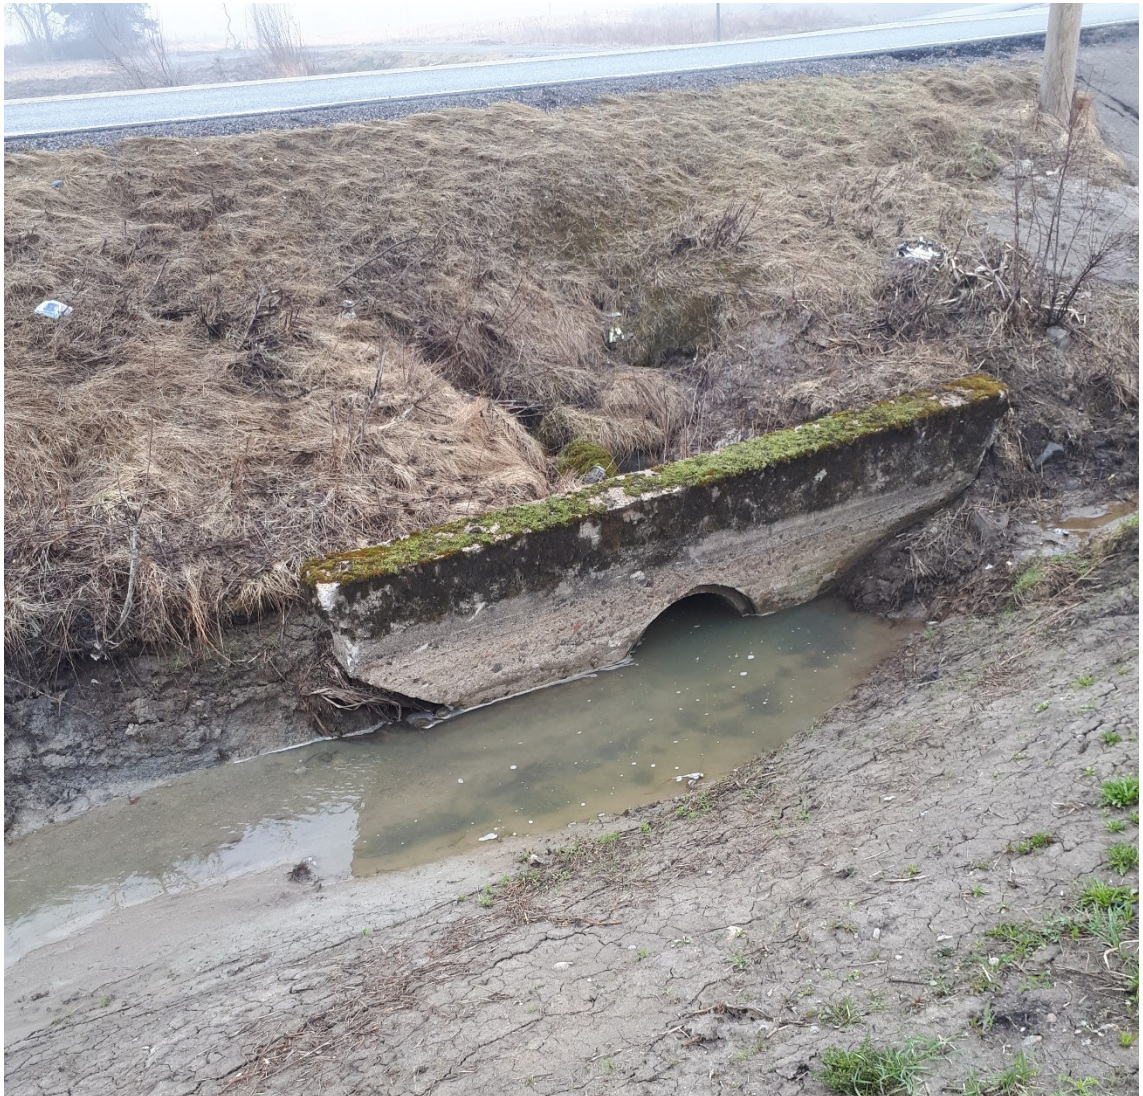
Keväälle ja kesälle 2018 siirtyneiden lisä- ja muutostöiden toteutuksen ohessa havaittiin urakka-alueen rajalla Yläneentiellä sijaitsevan rummun vaurioituminen. Rummun päähän oli valettu tukiseinä, joka oli lähtenyt syystä tai toisesta liikkumaan ja kaatunut repien metrin mittaisen palan betoniputkea mukaansa. Kohdassa, jossa melkein koko rumpu on veden alla ja tiessä on todella jyrkkä luiska, joka tukeutuu rummun tukiseinään, aiheutui suuri riski tien sortumalle rummun kohdalla. Kuva 44 otettu keväällä 2018 irti repeytyneestä tukiseinästä, jonka taakse on jo alkanut valua maata luiskasta. Kuvan ottamisen jälkeen maan sulaessa koko tukiseinä kaatui ojaan.

Kuva 44. Liikkunut rummun pää.

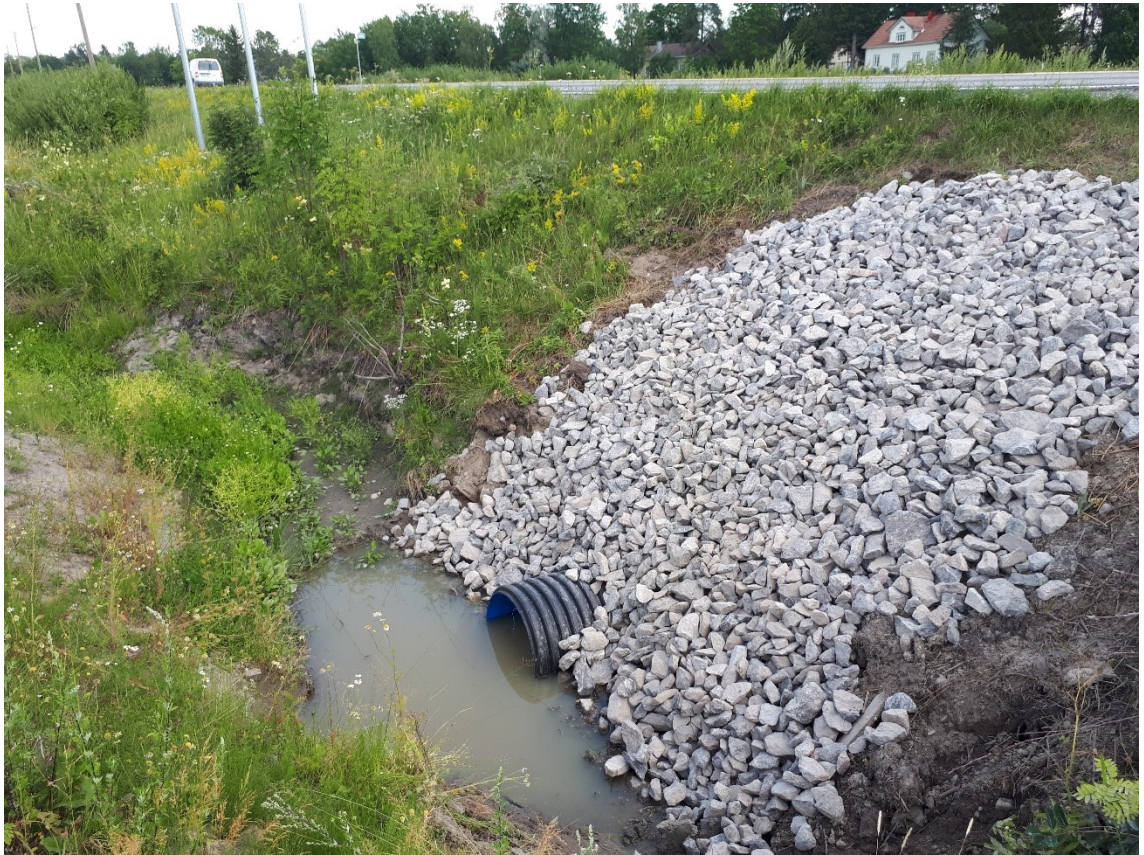
Kuva 45. Korjattu rumpu.

Tukiseinä poistettiin, samoin irti repeytynyt pala betonirumpua ja toimitettiin kierrätykseen. Betonirummun suuri koko mahdollisti uuden muoviputkirummun sujuttamisen osittain vanhan sisään. Liitoskohtaan levitettiin suodatinkangasta, joka peitettiin ratakivellä. Samalla tavoin pyrittiin tukemaan tien luiska sortuman estämiseksi. Kuvassa 45 näkyy valmis toteutus.
