Lahden kaupunki

A-kunnossapitoluokan kevyen liikenteenväylien kuntotutkimus 2011

Liikennemerkkit ja muut merkinnät

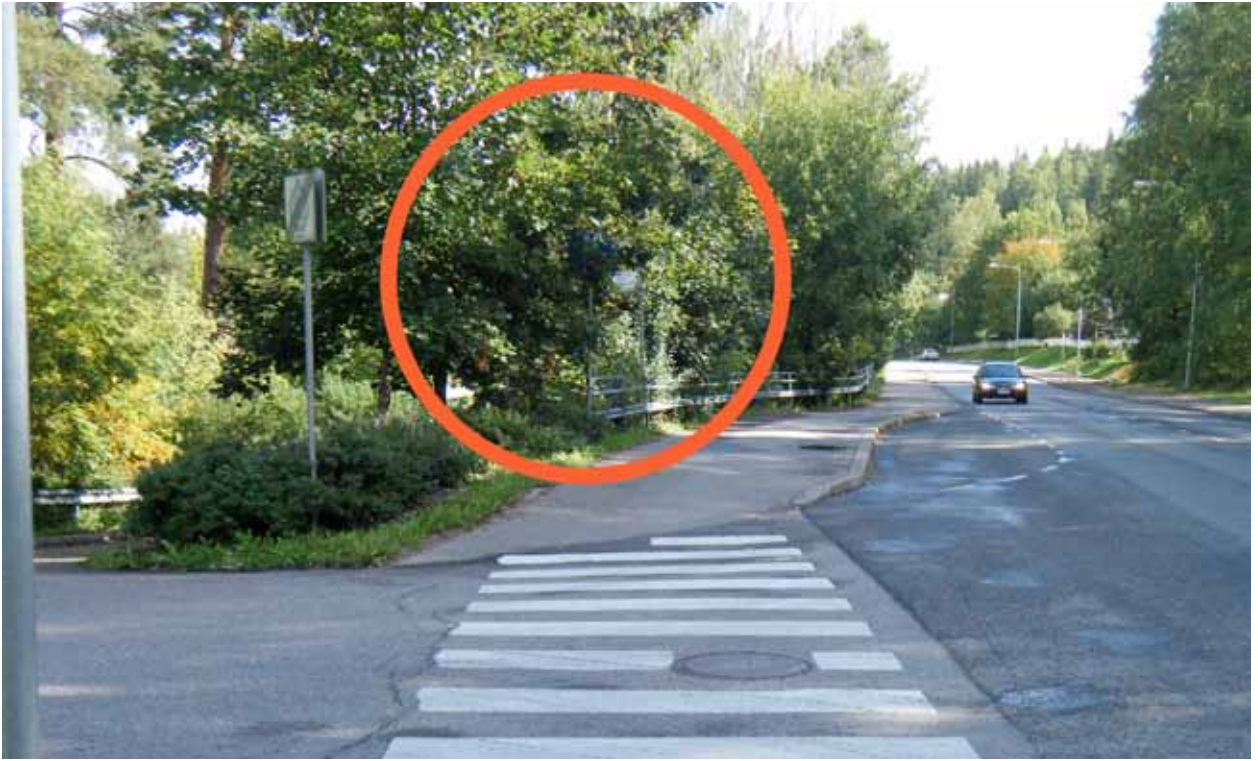
Kuva 1. Kasvillisuus peittää yhdistetyn kevyenliikenteenväylän liikennemerkin.

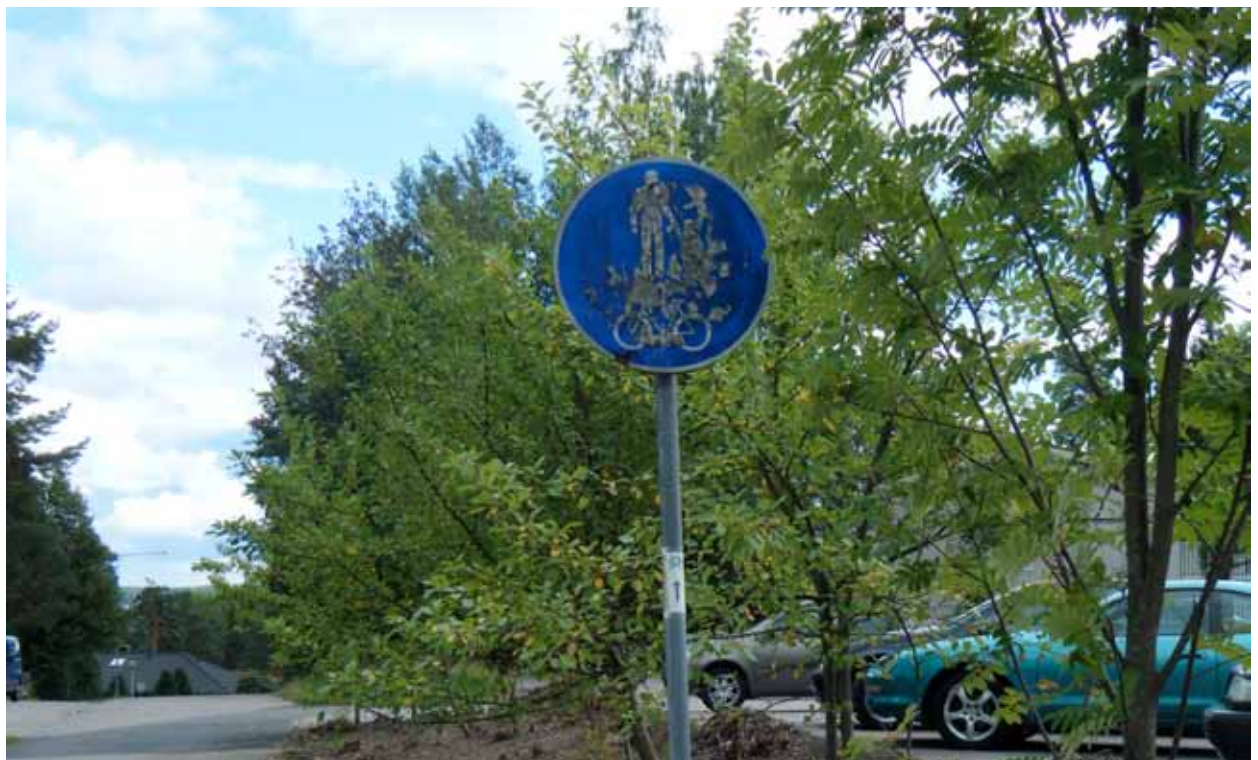
Kuva 2. Heikkokuntoinen yhdistetyn kevyenliikenteenväylän liikennemerkki.

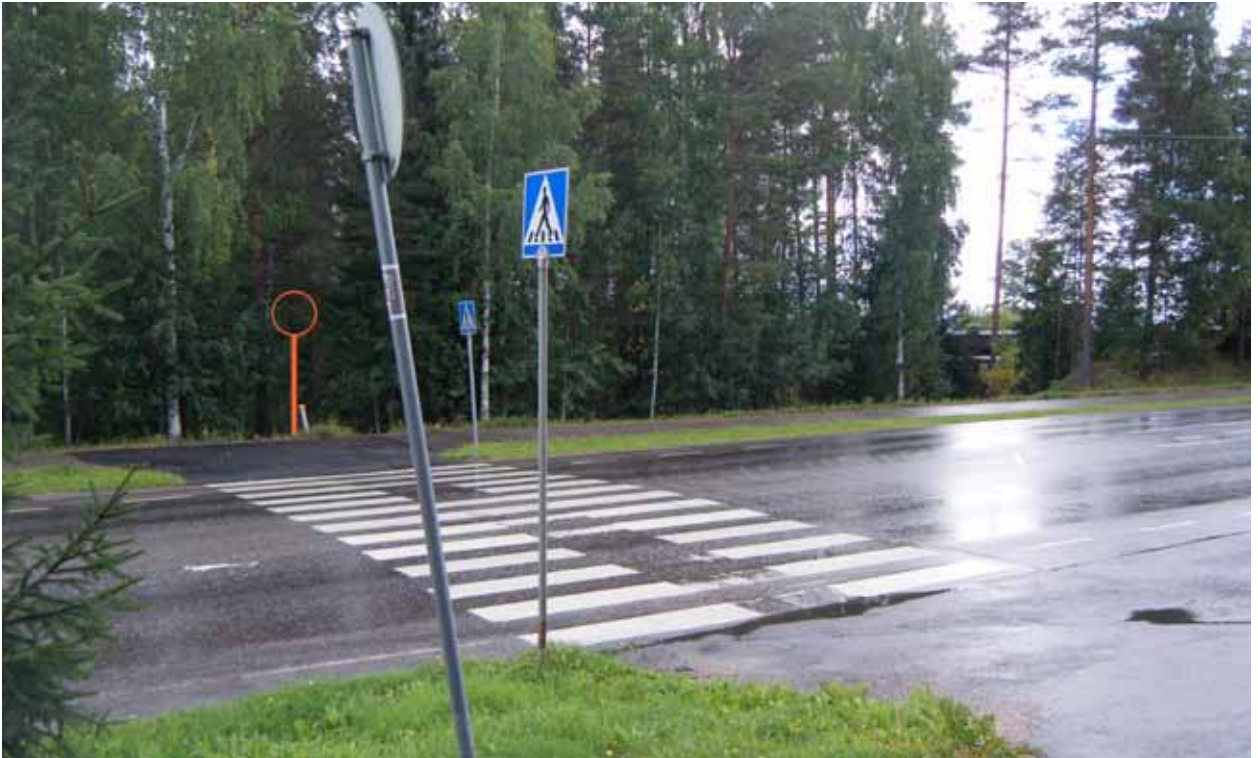
Kuva 5. Kuva osoittamassa kohdassa olisi hyvä olla yhdistetyn kevyenliikenteenväylän merkintä.

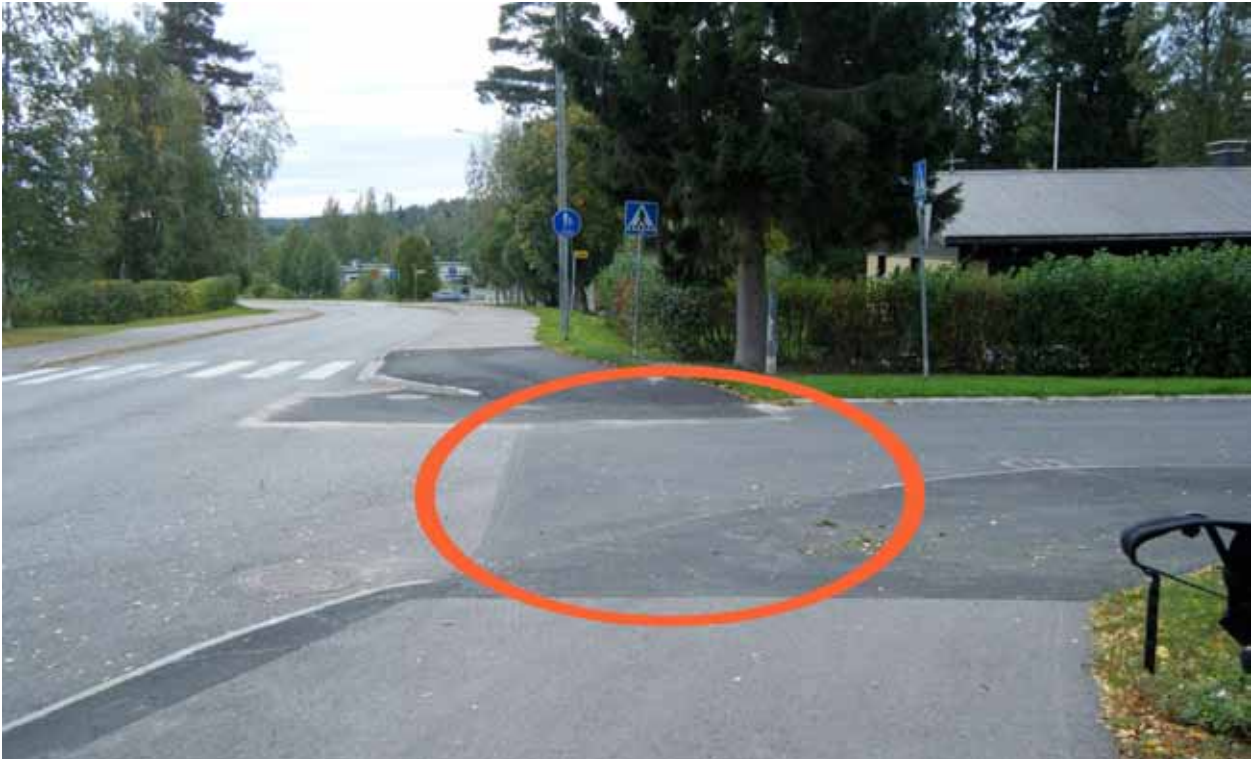
Kuva 9. Pyörätien jatke puuttuu.

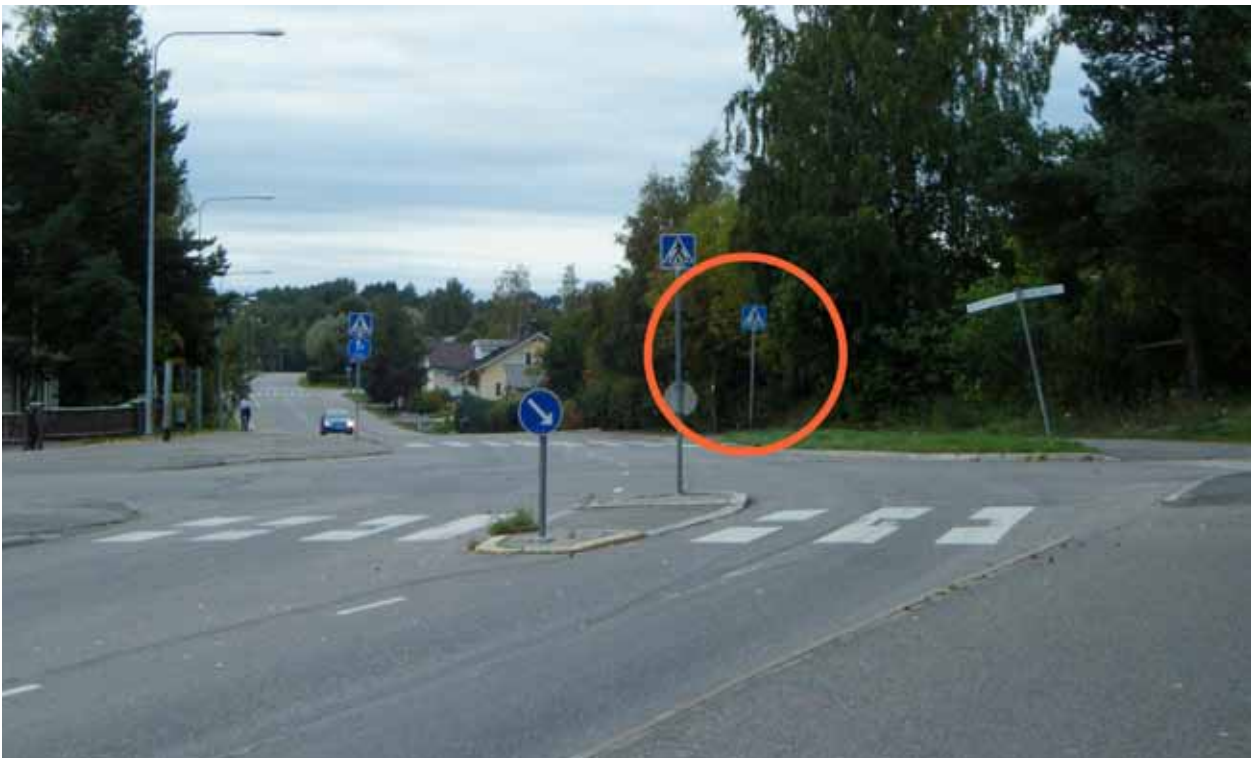
Kuva 10. Kasvillisuus peittää yhdistetyn kevyenliikenteen väylän liikennemerkin.

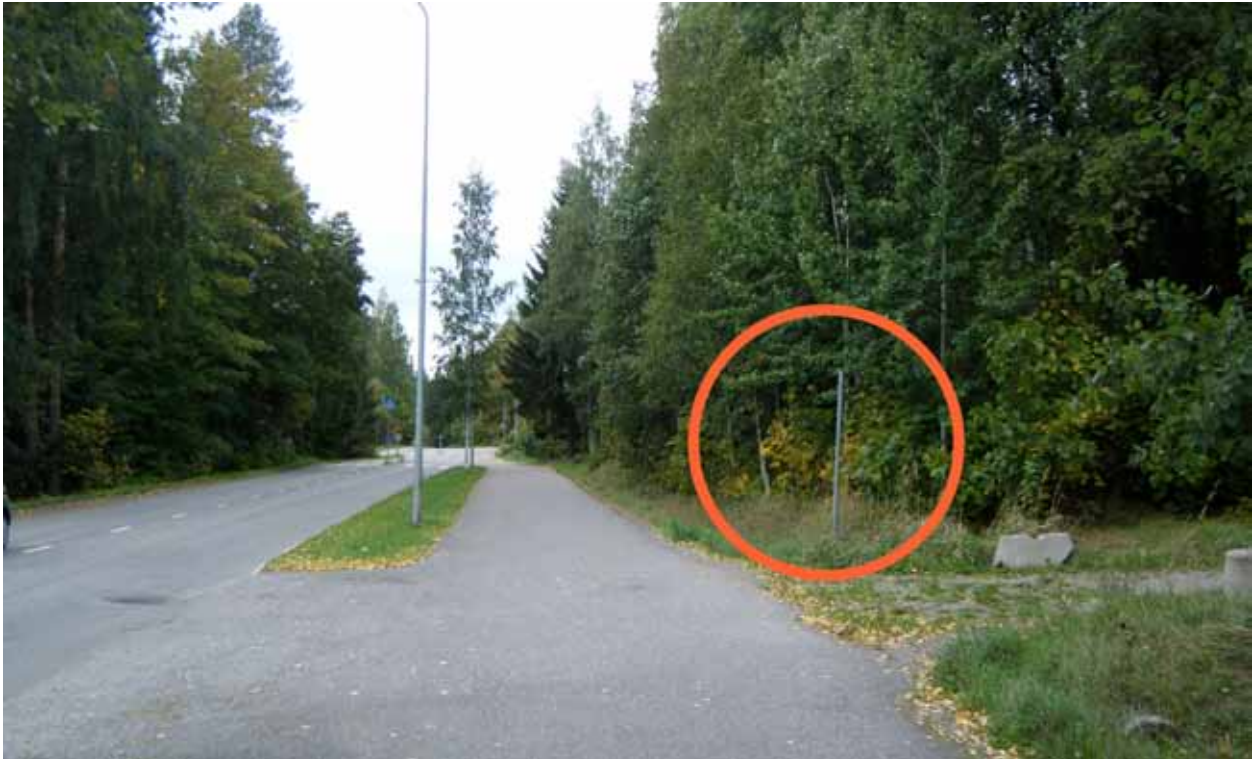
Kuva 11. Mysteeritolppa.

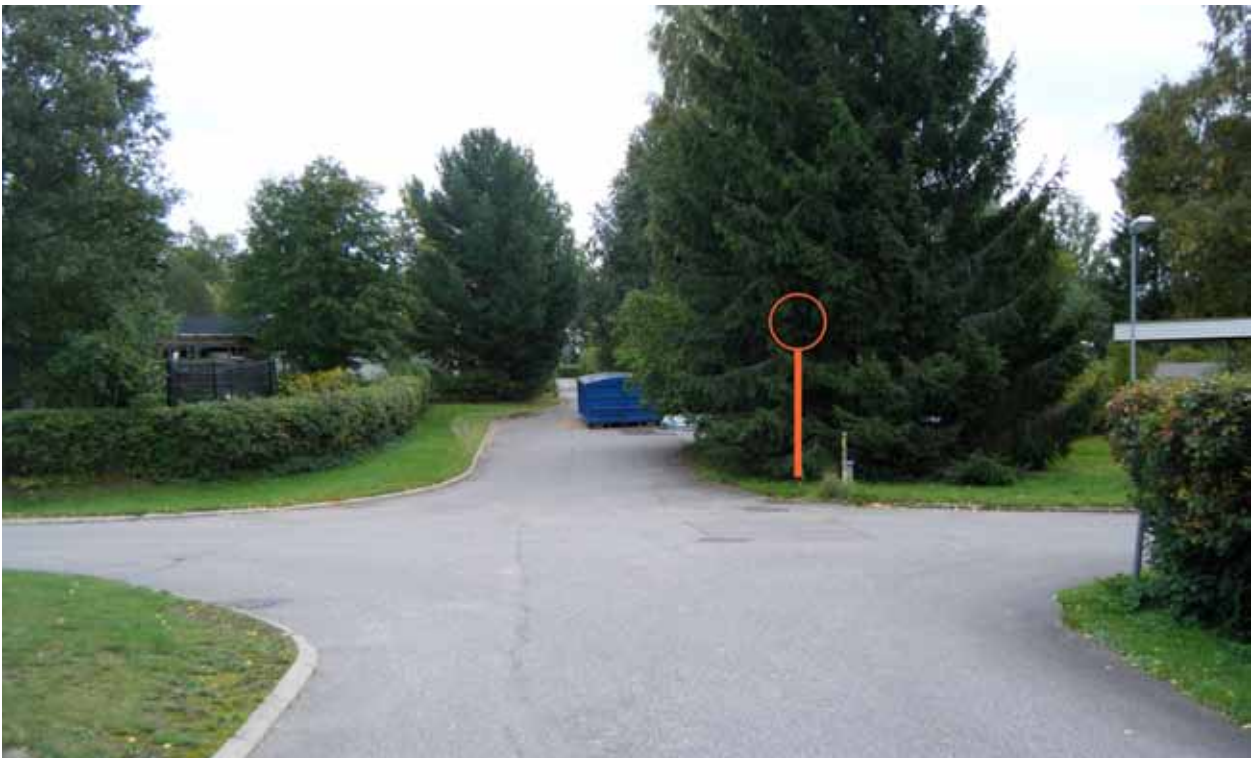
Kuva 14. Kuva osoittamassa kohdassa olisi hyvä olla yhdistetyn kevyenliikenteenväylä liikennemerkki. Kasvillisuus levittäytynyt väylälle.

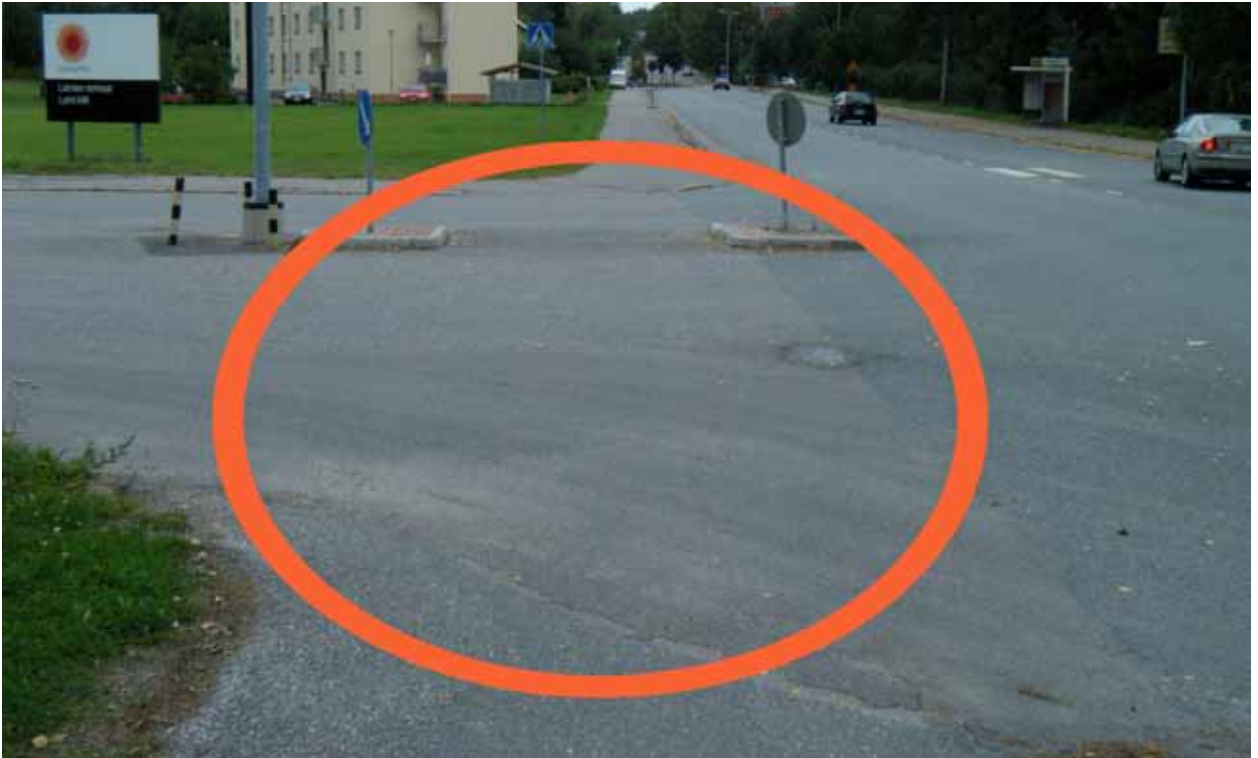
Kuva 17. Pyörätien jatke puuttuu.

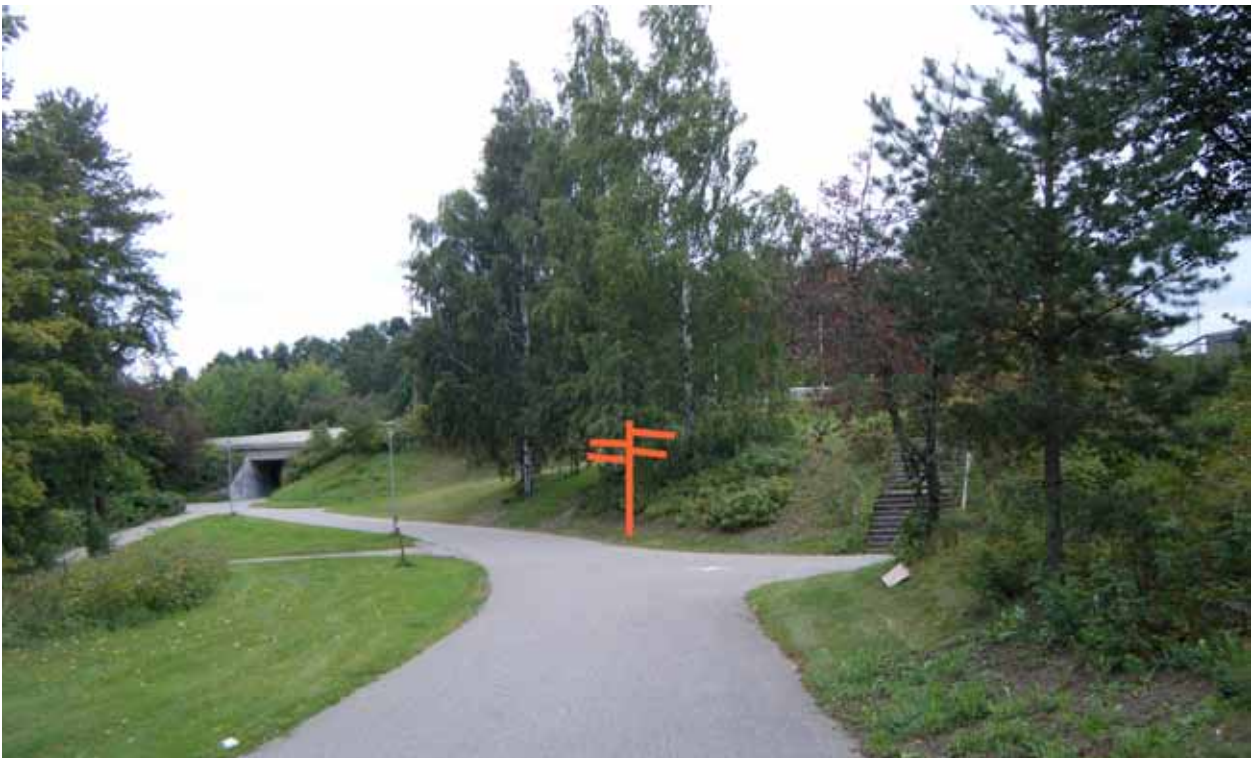
Kuva 18. Kuvan osoittamassa kohdassa olisi hyvä olla opastetolppa.

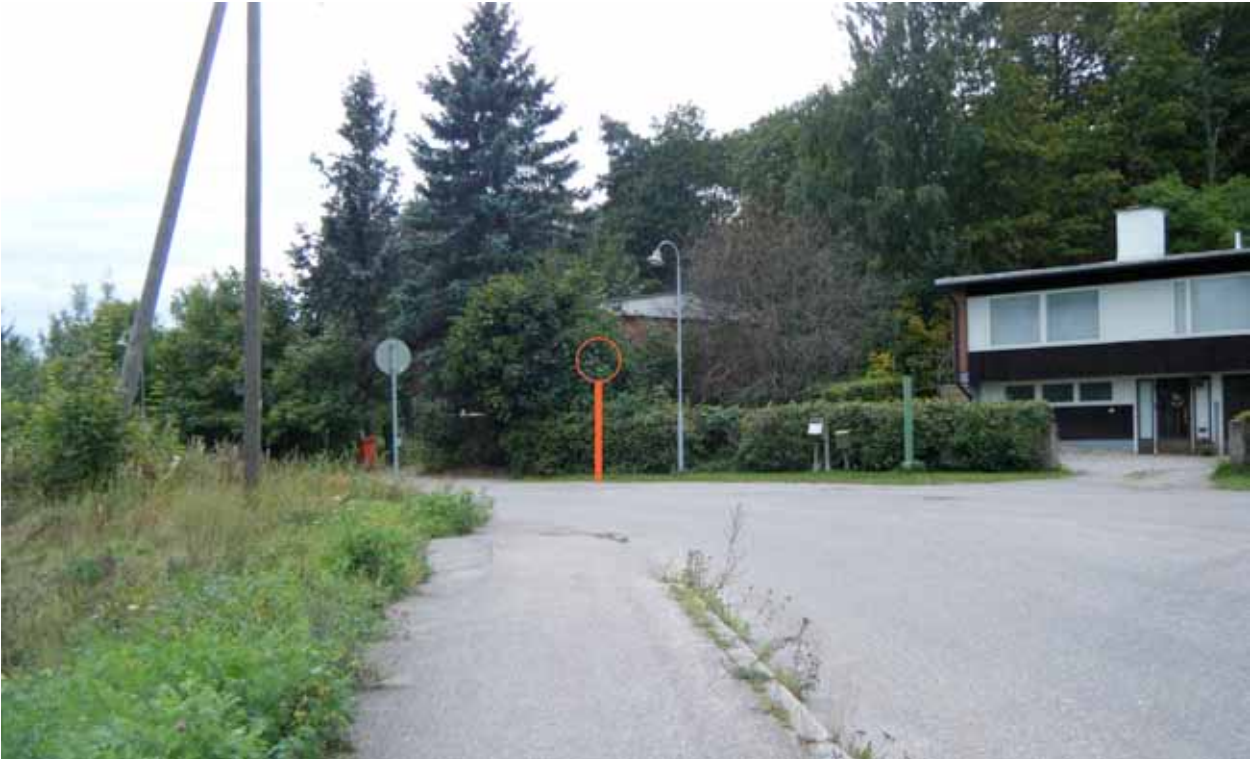
Kuva 19. Kuvan osoittamassa kohdassa olisi hyvä olla yhdistetyn kevyenliikenteenväylän merkintä.

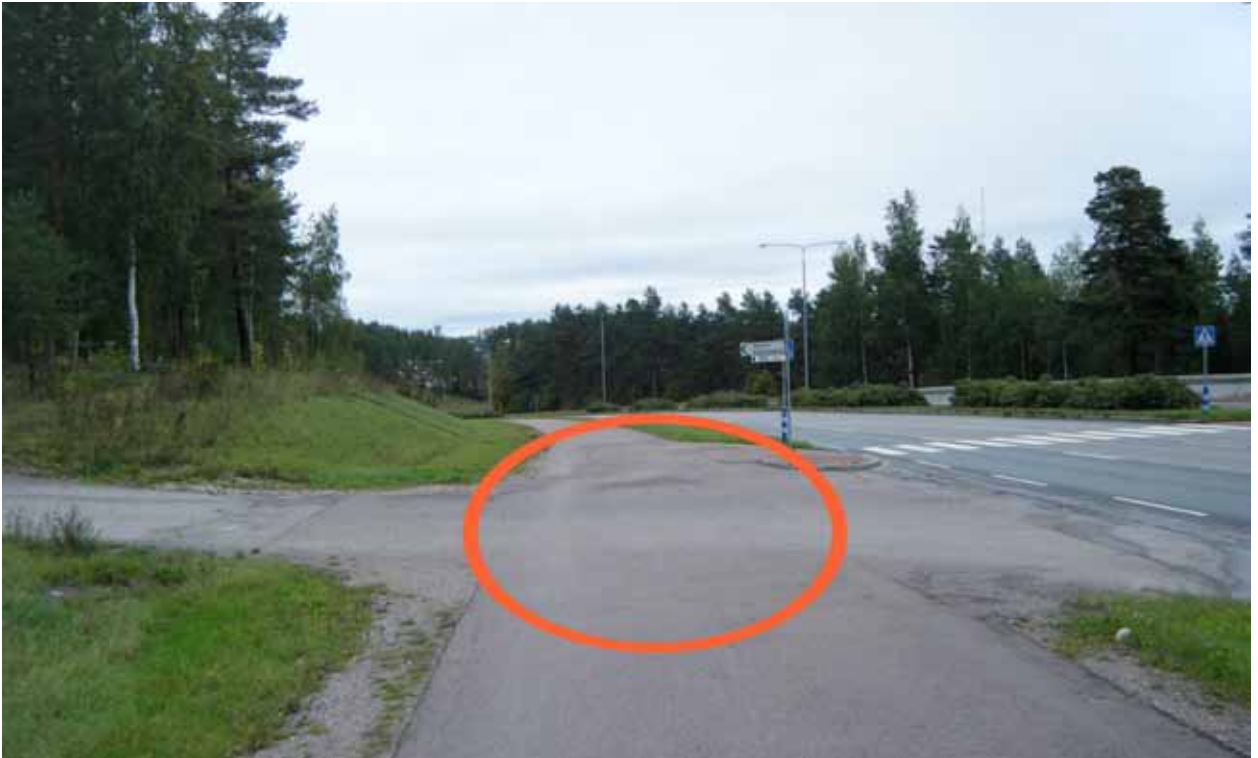
Kuva 21. Pyörätien jatke puuttuu.

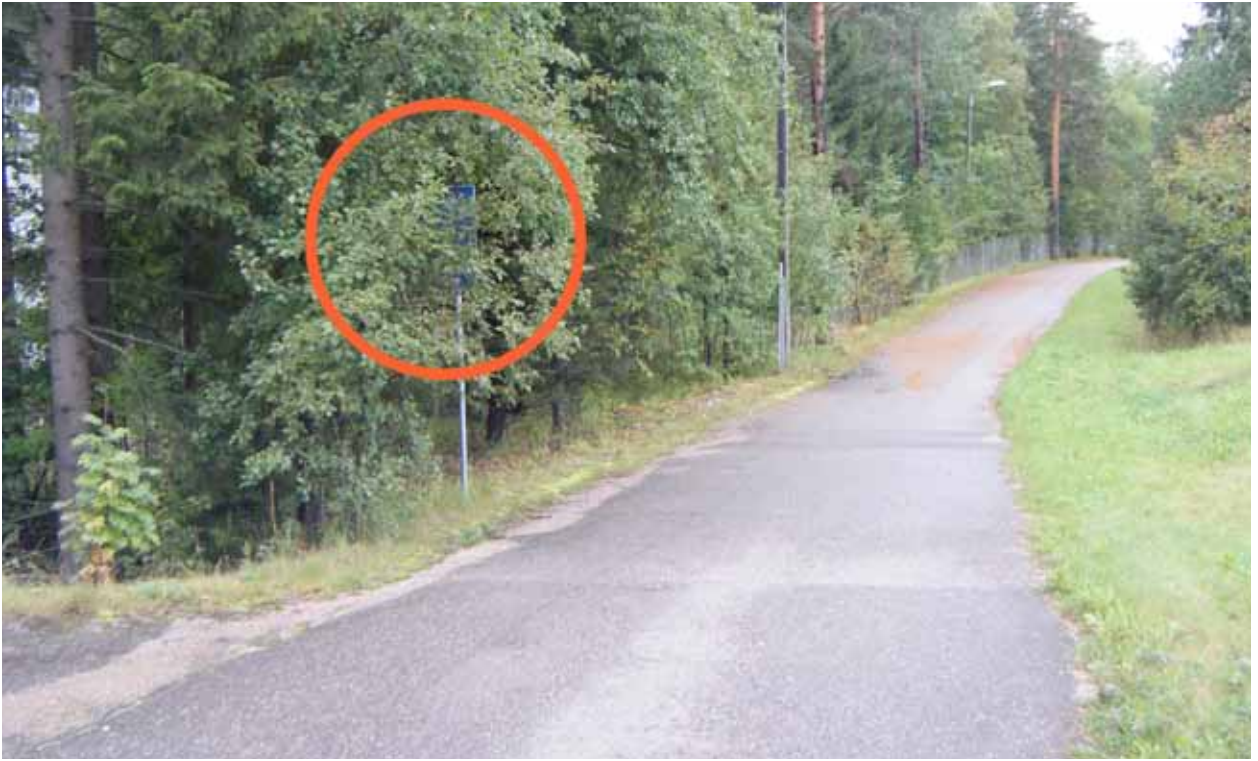
Kuva 25. Kasvillisuus peittää yhdistetyn kevyenliikenteenväylän liikennemerkkin.

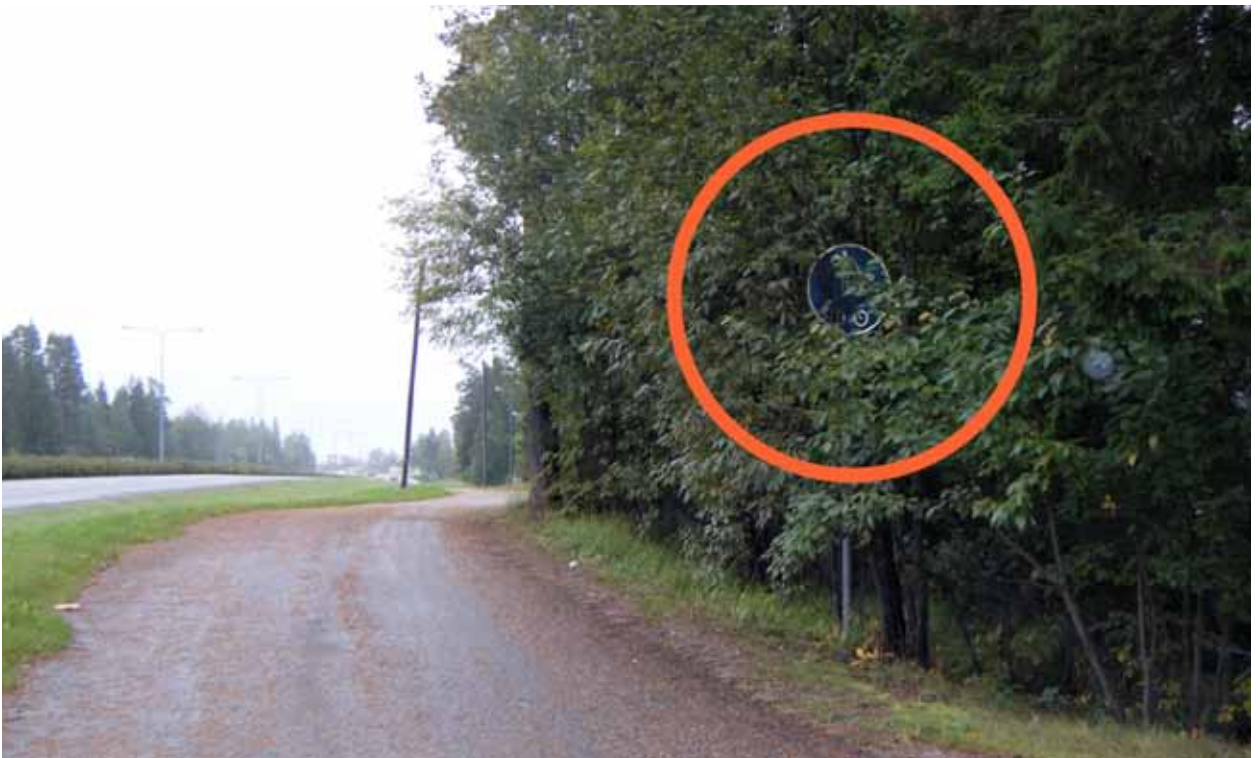
Kuva 26. Kasvillisuus peittää yhdistetyn kevyenliikenteenväylän liikennemerkkin.

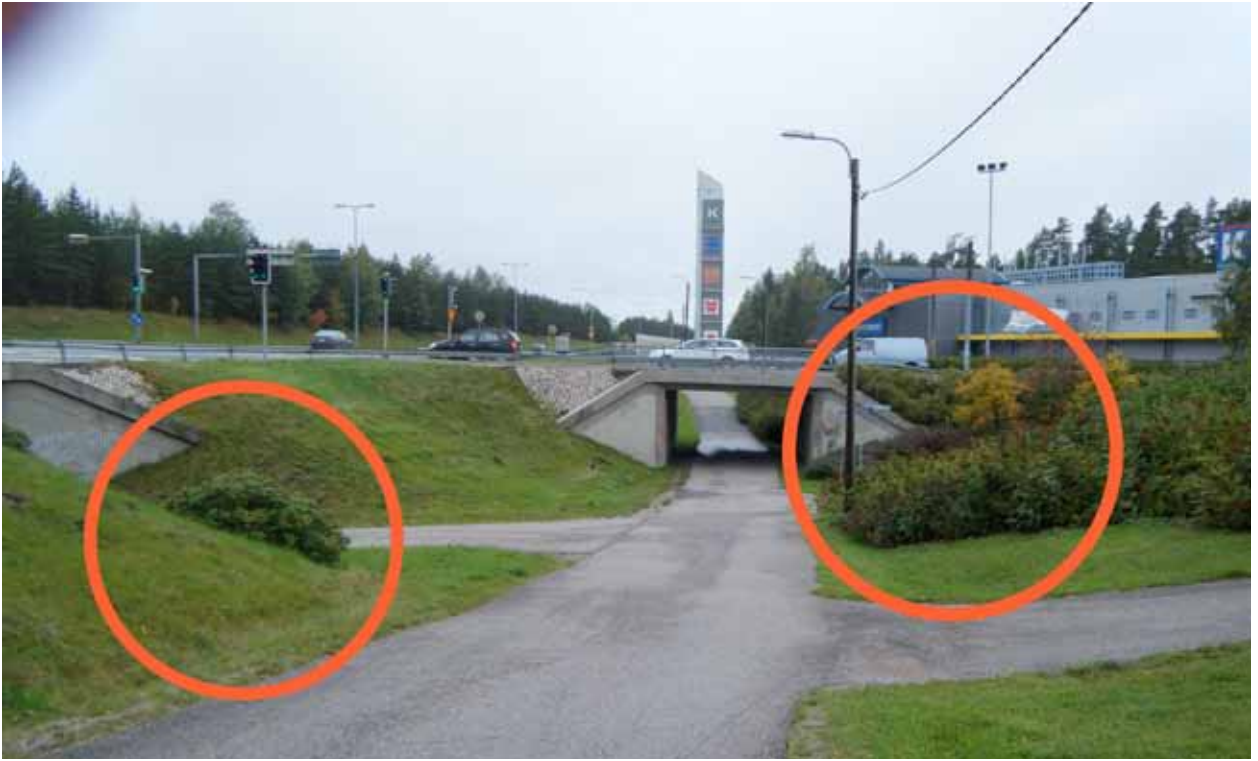
Kuva 29. Kasvillisuus peittää näkemäalueen.

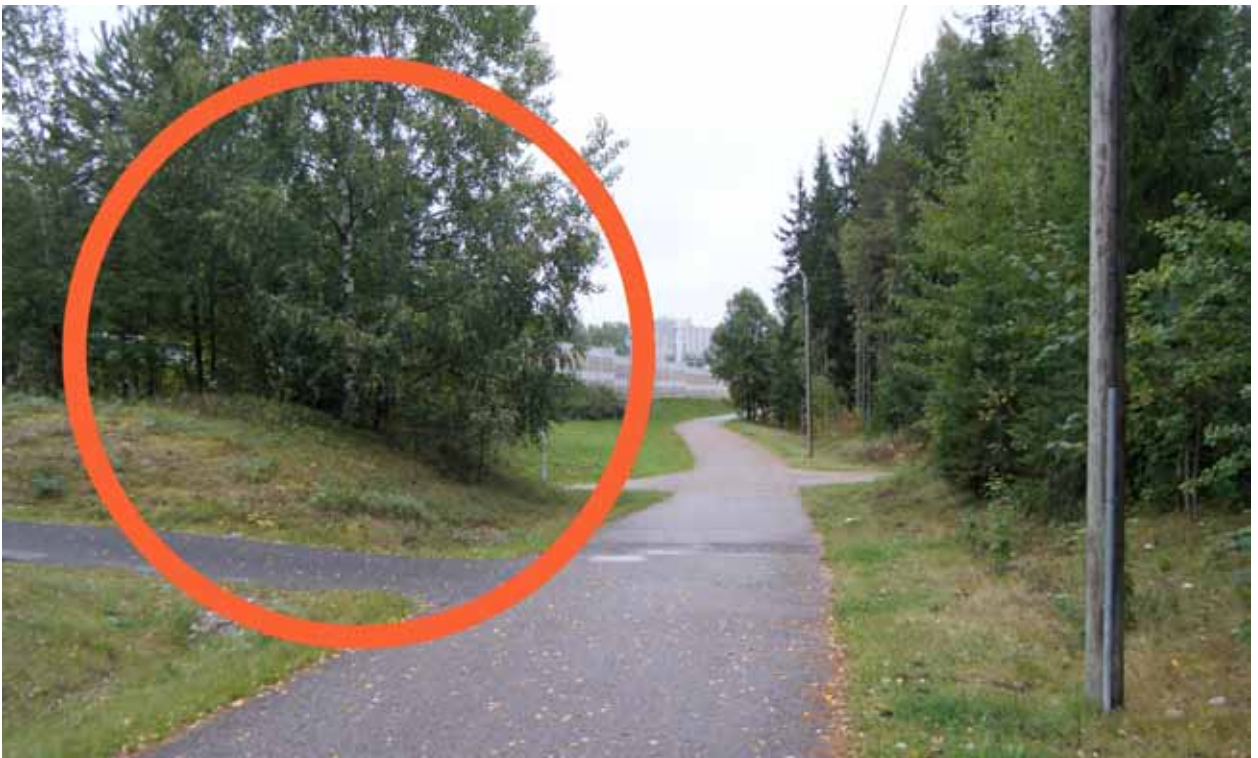
Kuva 30. Alikulkutunnelin suuaukon edessä oleva kasvillisuus peittää näkemäalueen.

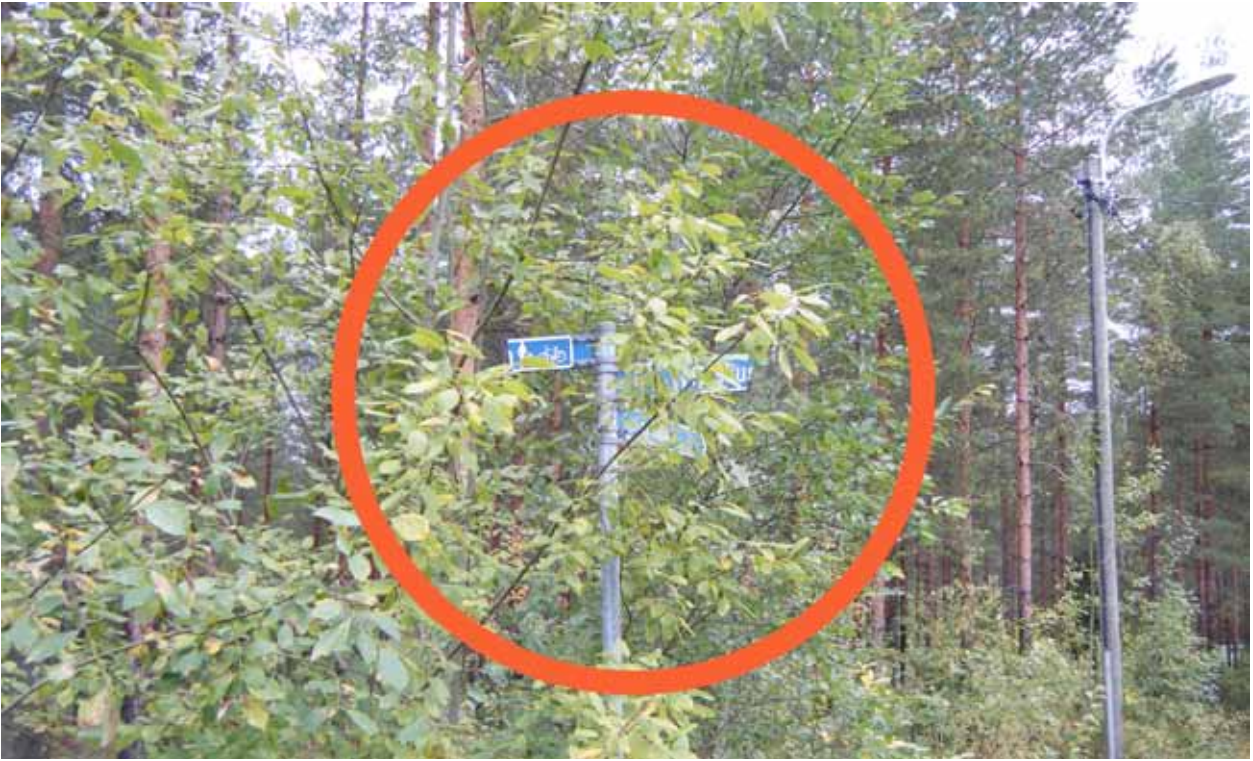
Kuva 31. Kasvillisuus peittää opastetolpan.

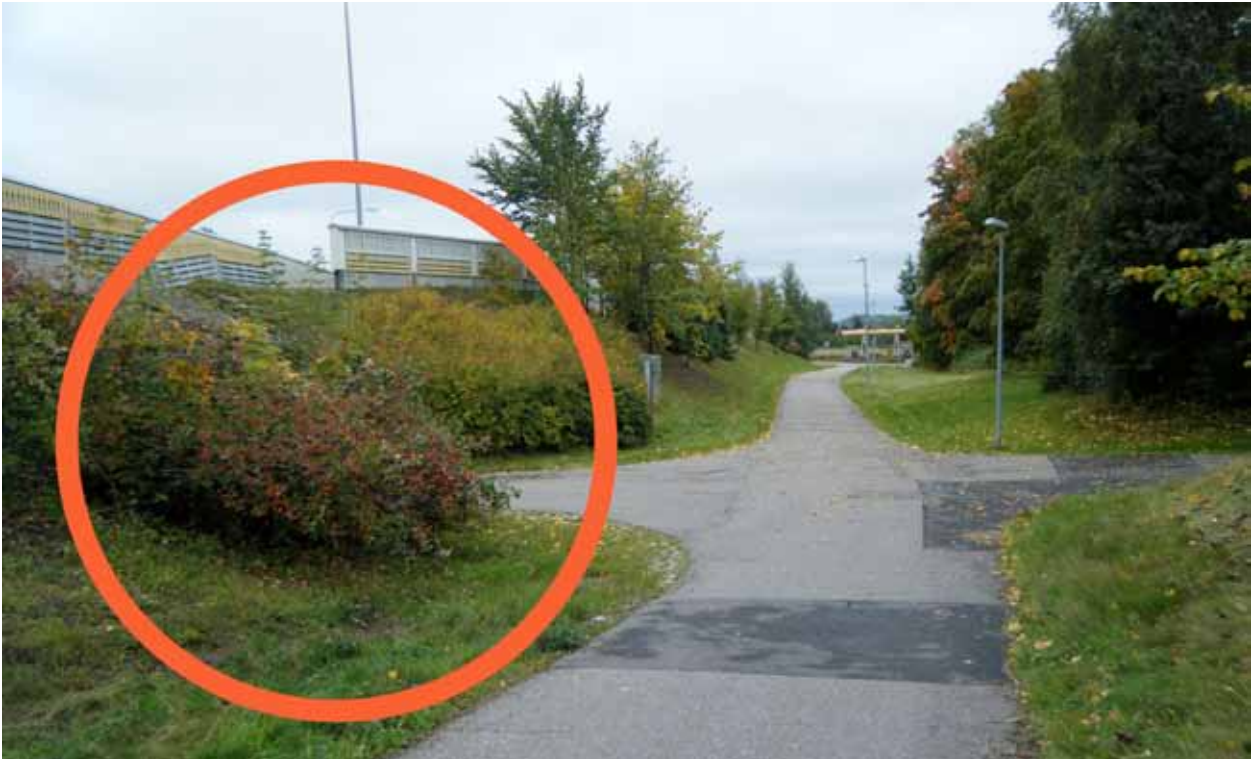
Kuva 33. Alikulkutunnelin suuaukon edessä oleva kasvillisuus peittää näkemäalueen

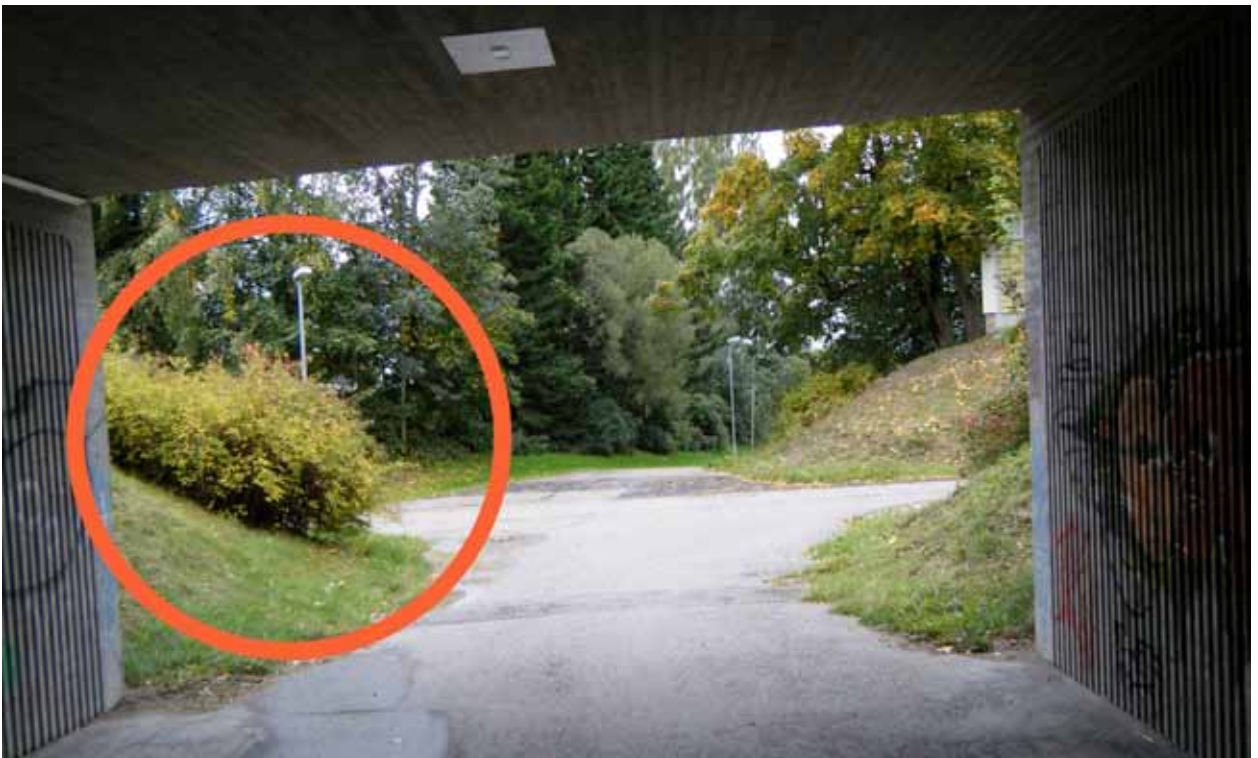
Kuva 34. Alikulkutunnelin suuaukon edessä oleva kasvillisuus peittää näkemäalueen

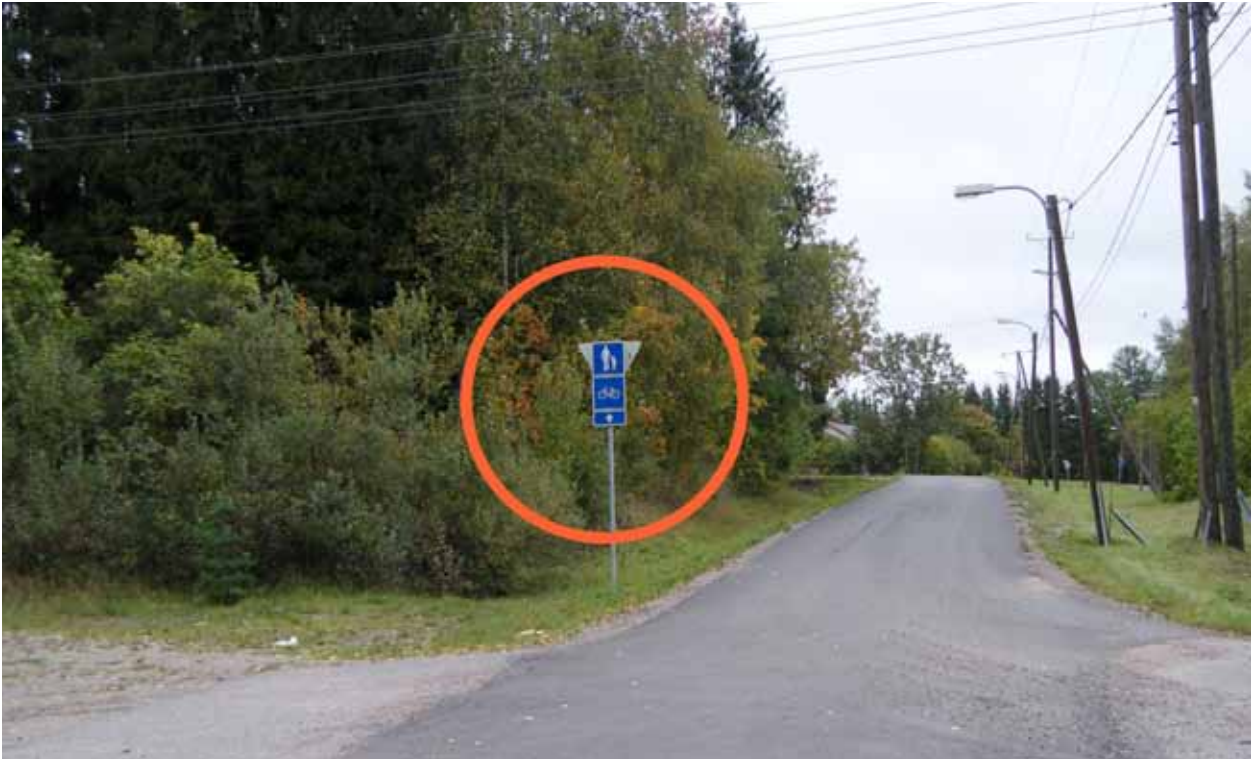
Kuva 37. Poikkeava yhdistetyn kevyenliikenteen liikennemerkki.

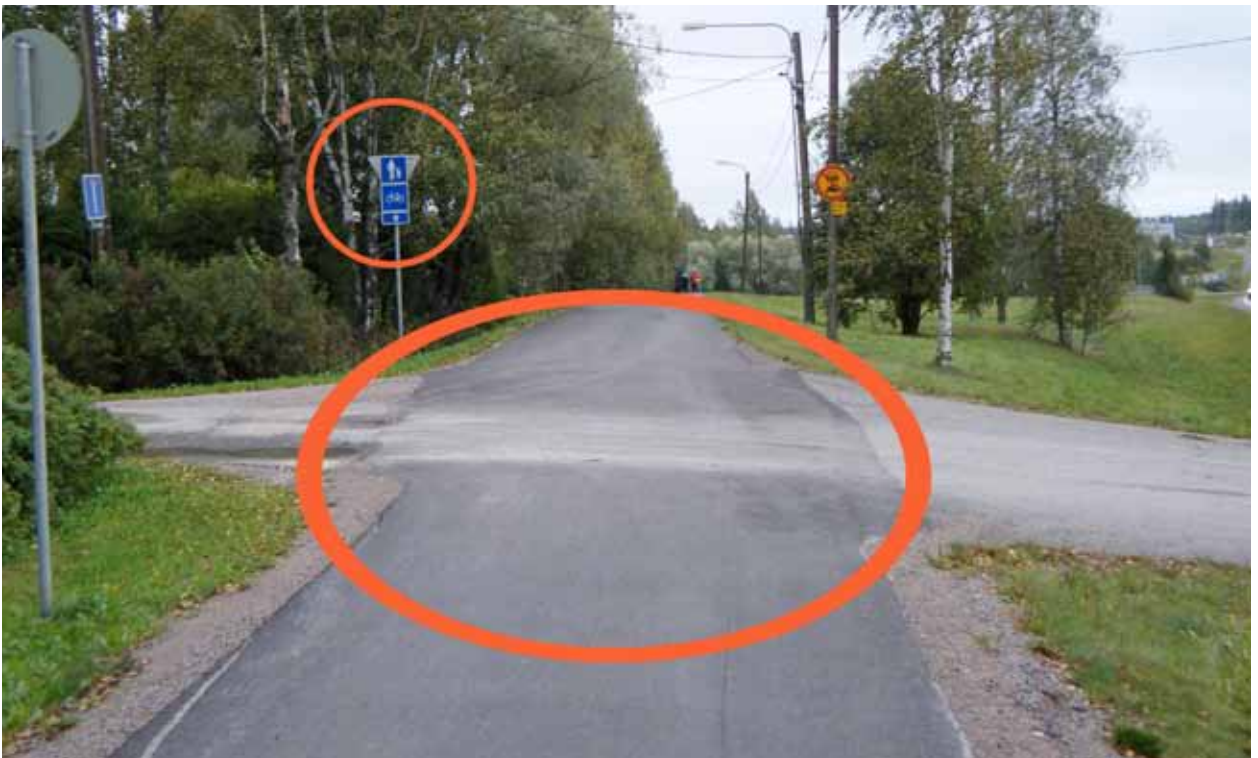
Kuva 38. Poikkeava yhdistetyn kevyenliikenteen liikennemerkki. Pyörätien jatke puuttuu.

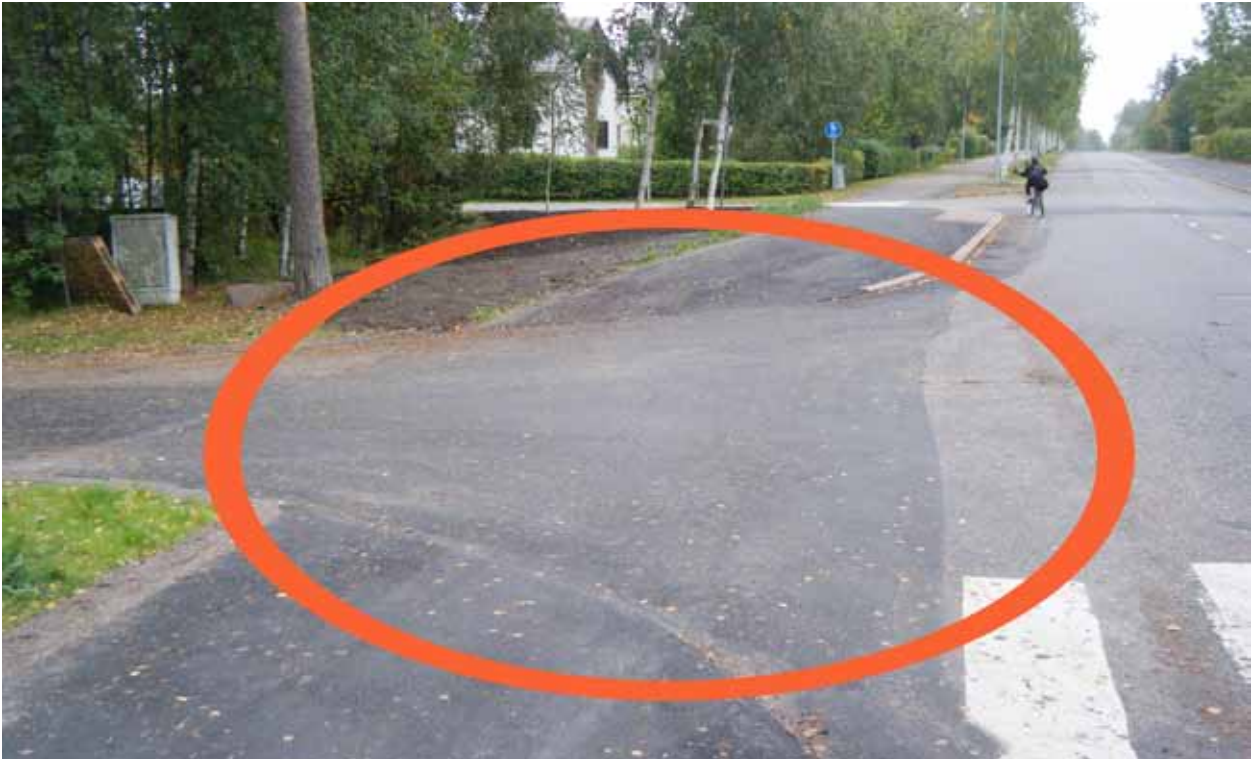
Kuva 41. Pyörätien jatke puuttuu.

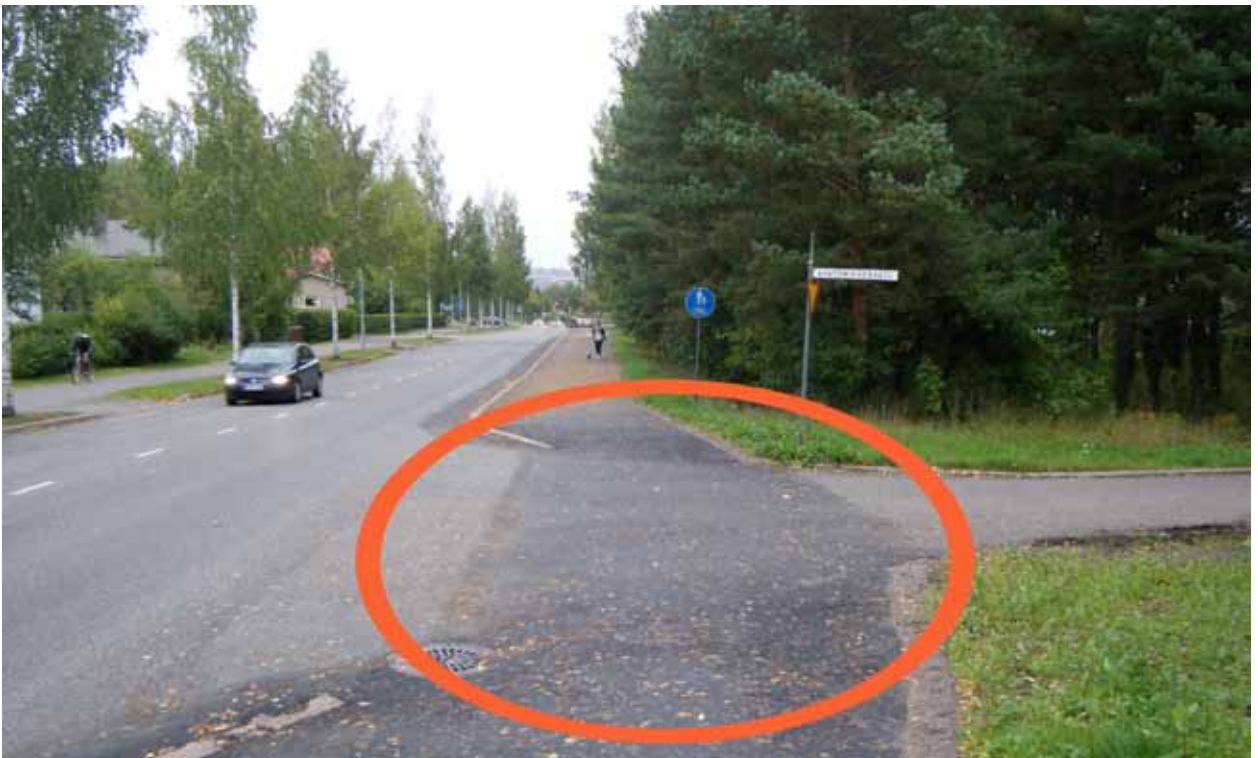
Kuva 42. Pyörätien jatke puuttuu.

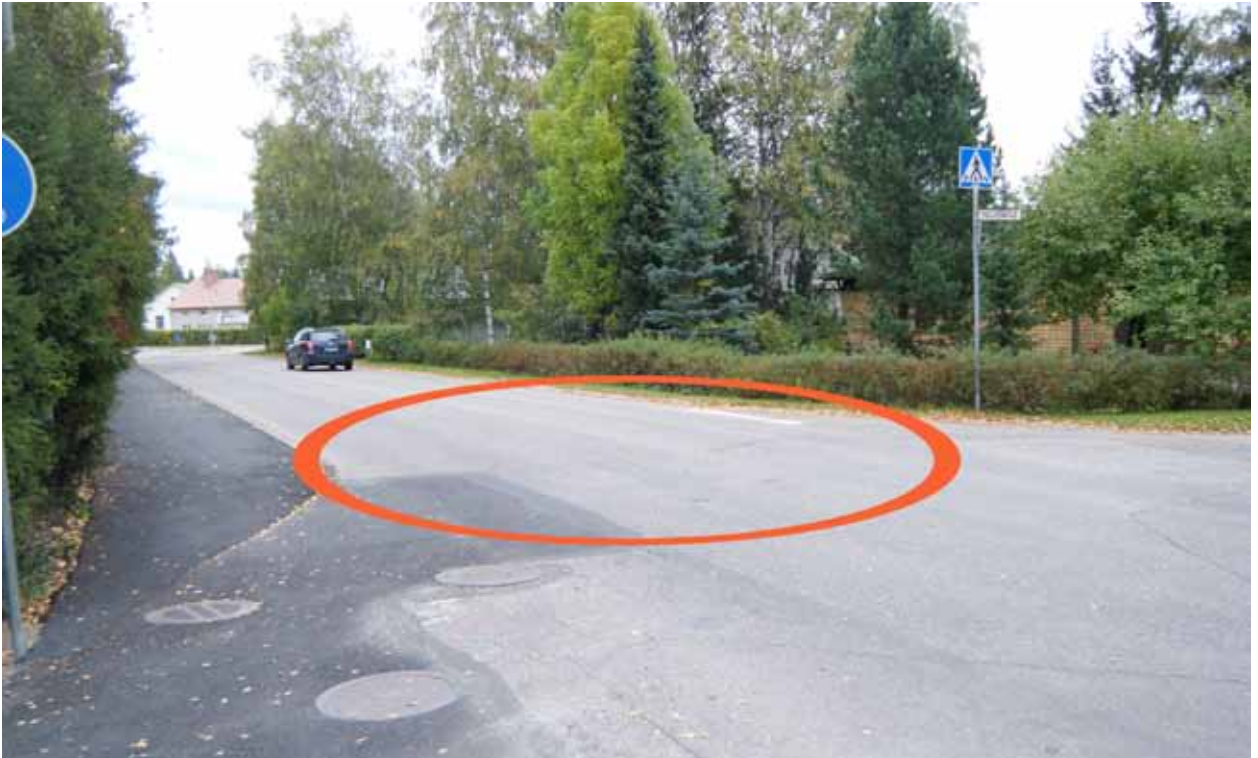
Kuva 45. Pyörätien jatke puuttuu.

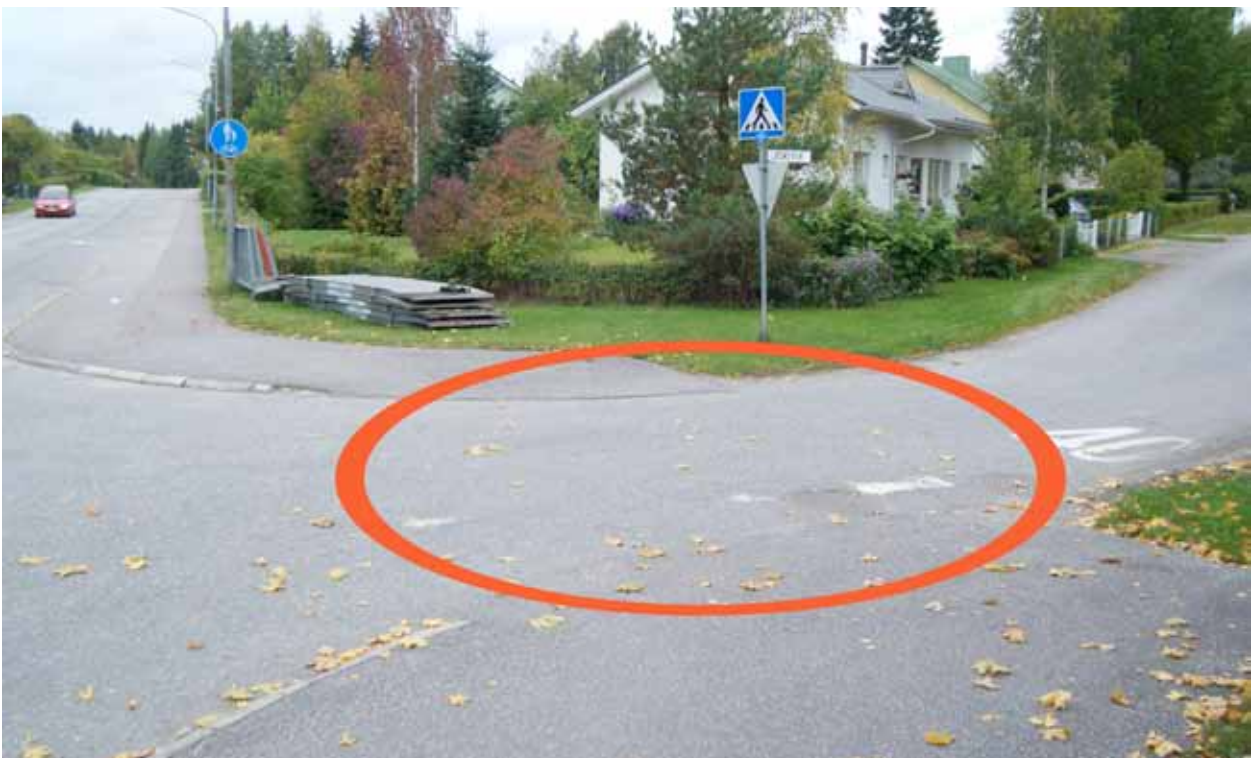
Kuva 46. Pyörätien jatke puuttuu.
