Lahden kaupunki

A-kunnossapitoluokan kevyen liikenteenväylien kuntotutkimus 2011

Liikennemerkkit ja muut merkinnät

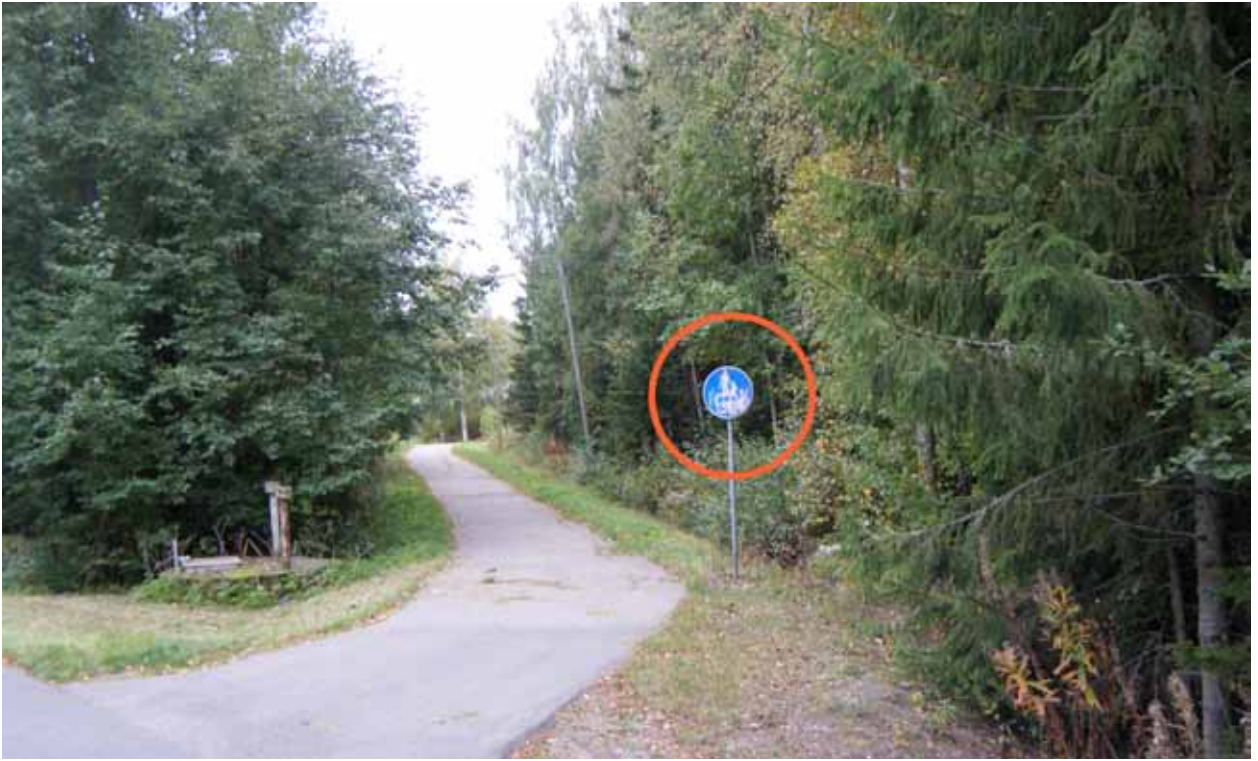
Kuva 49. Töhrittyjä liikennemerkkejä.

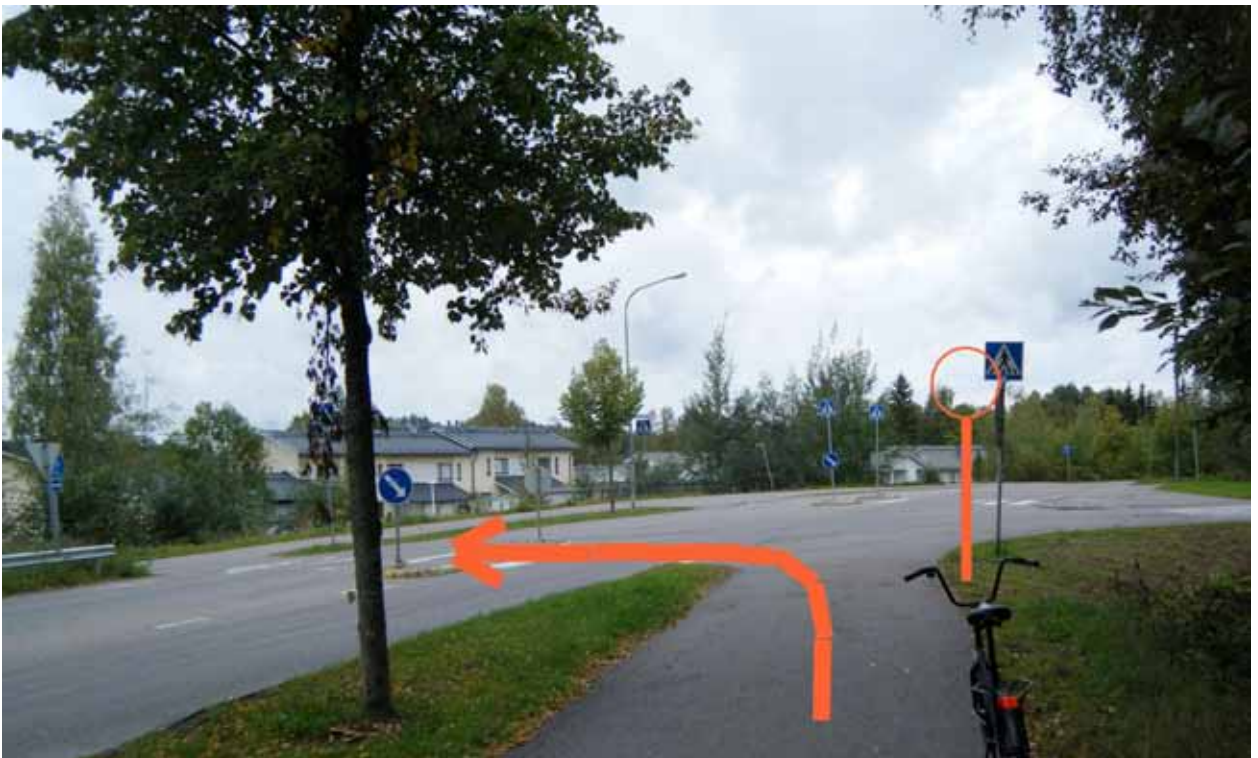
Kuva 50. Yhdistetty kevyenliikenteenväylä jatkuu nuolen osoittamaan suuntaan. Kuvan osoittamassa kohdassa olisi hyvä olla liikennemerkki, joka ilmaisee tämän asian.

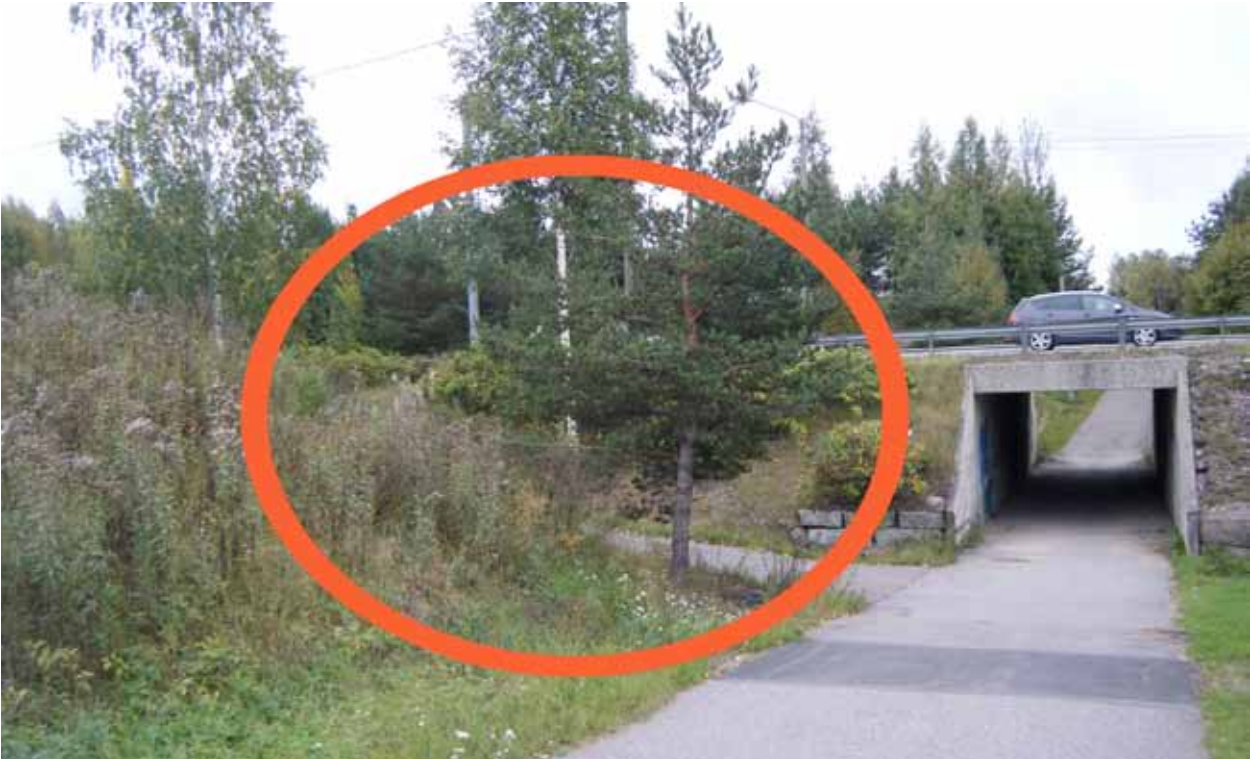
Kuva 51. Kasvillisuus peittää näkemäalueen.

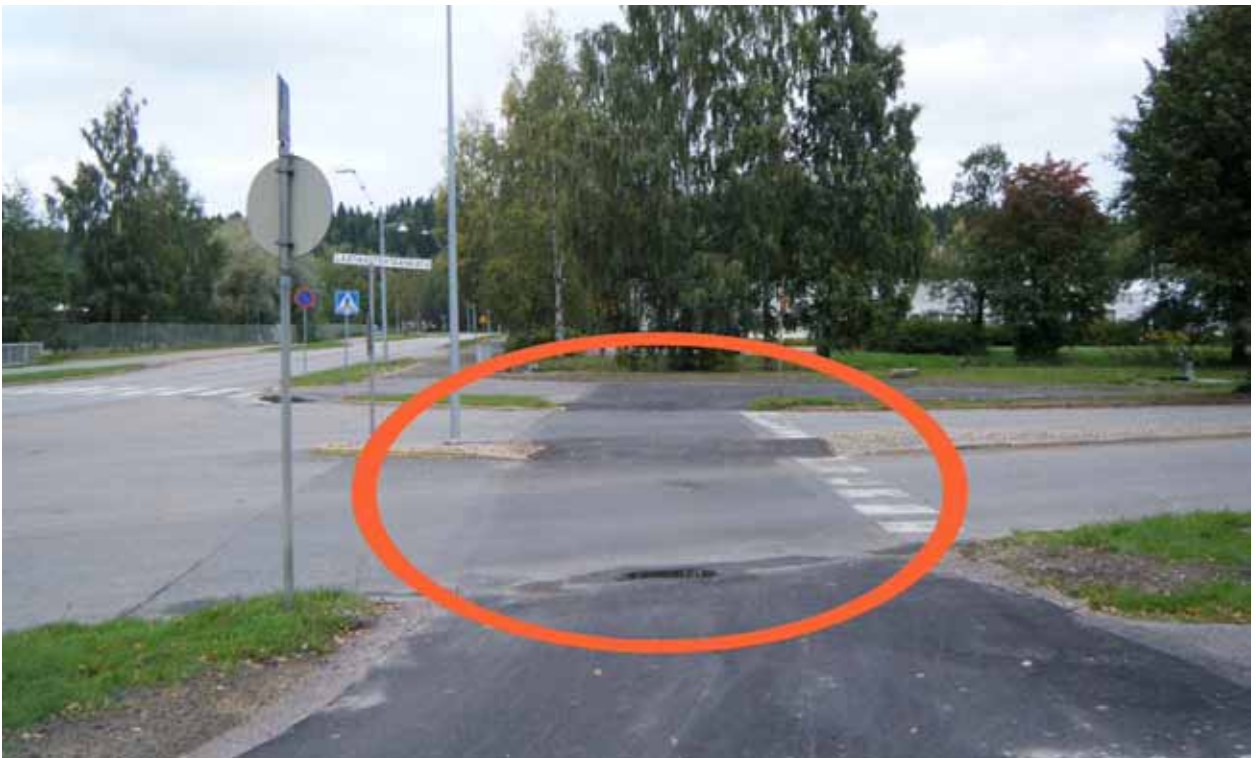
Kuva 54. Pyörätien jatke puuttuu.

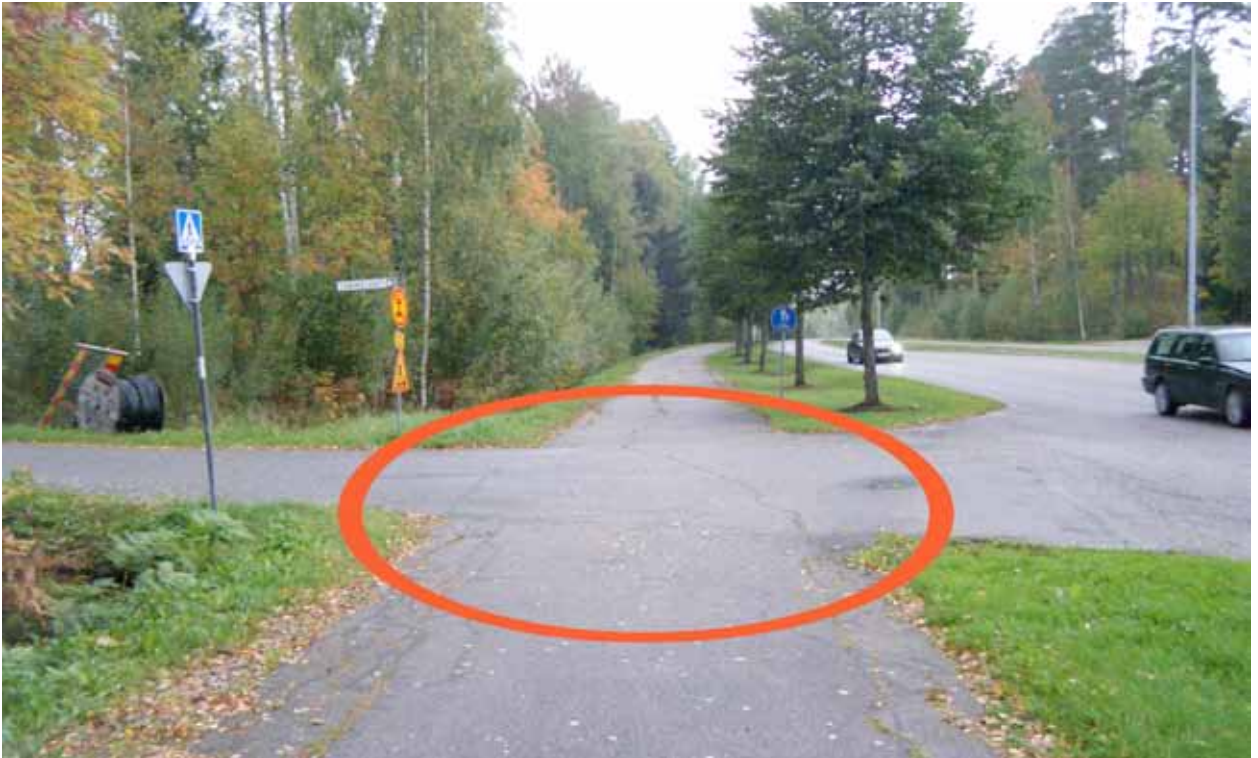
Kuva 57. Pyörätien jatke puuttuu.

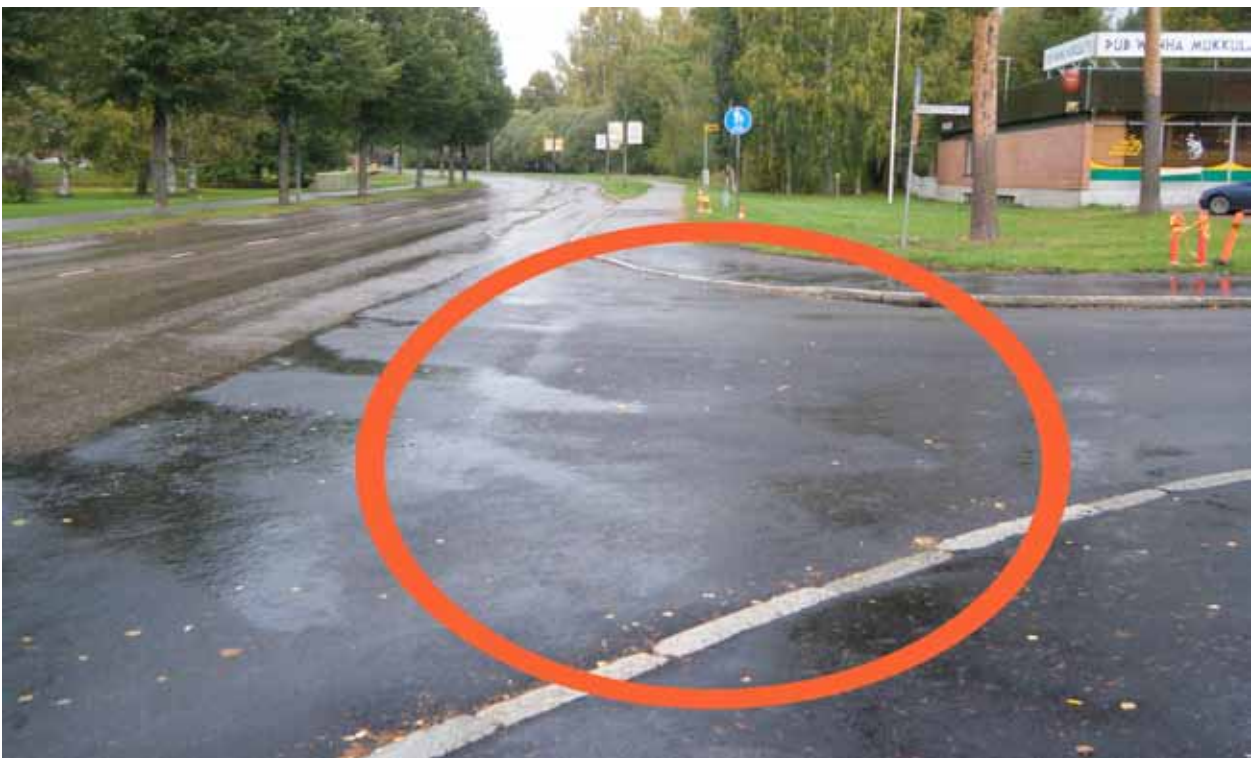
Kuva 58. Pyörätien jatke puuttuu.

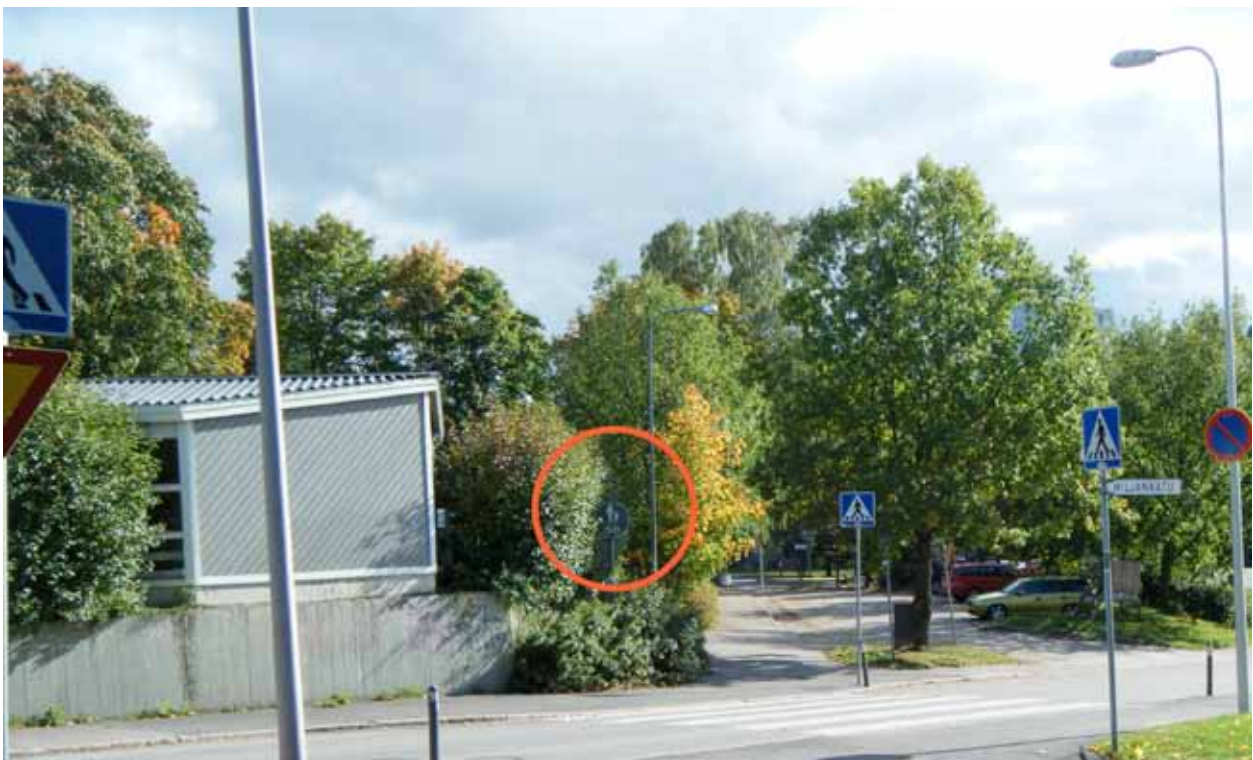
Kuva 60. Kasvillisuus peittää yhdistetyn kevyenliikenteenväylän liikennemerkin.

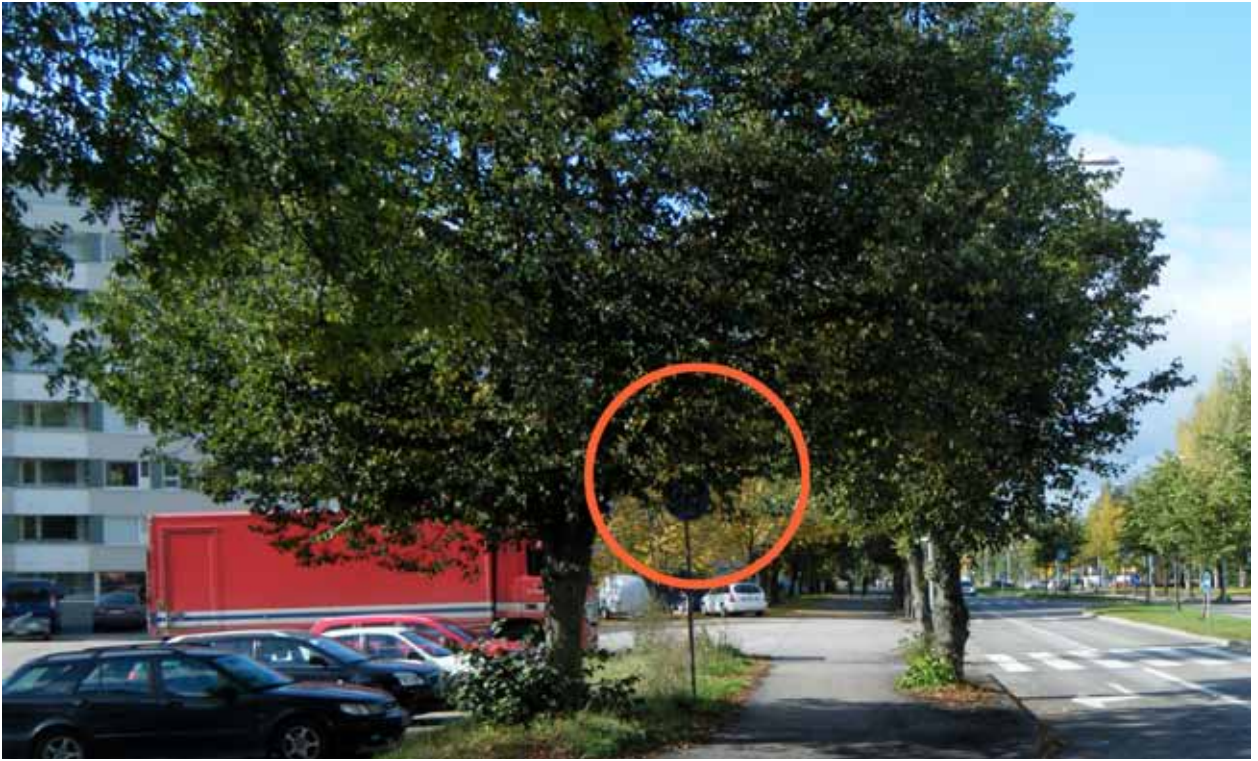
Kuva 61. Kasvillisuus peittää yhdistetyn kevyenliikenteenväylän liikennemerkin.

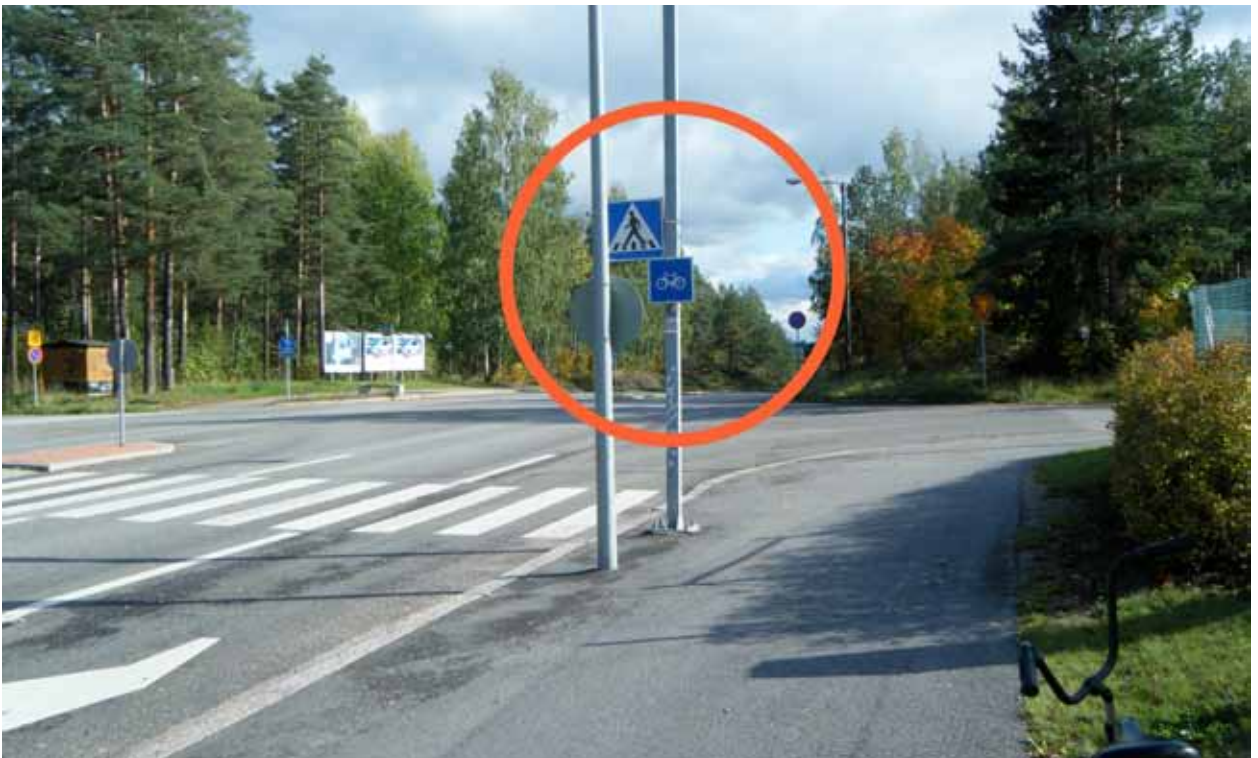
Kuva 62. Poikkeava liikennemerkki.

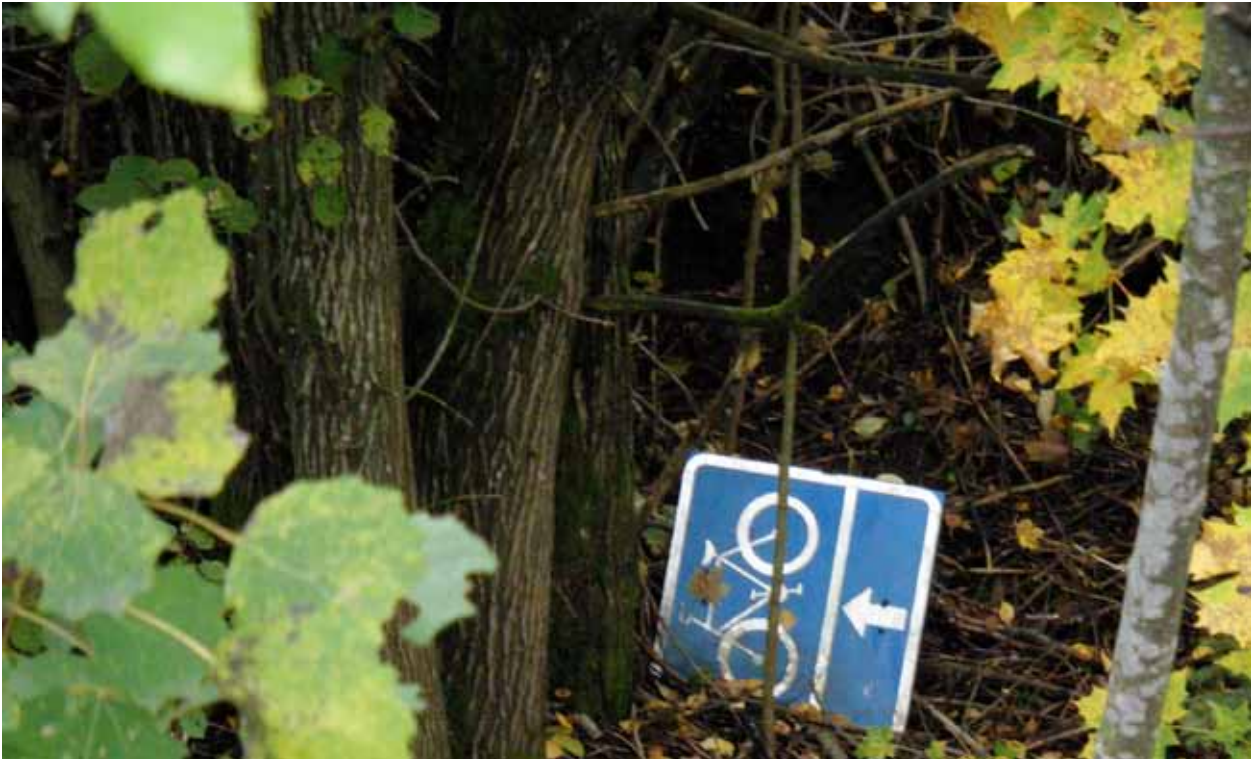
Kuva 65. Huonokuntoinen ja poikkeava yhdistetyn kevyenliikenteenväylän liikennemerkki.

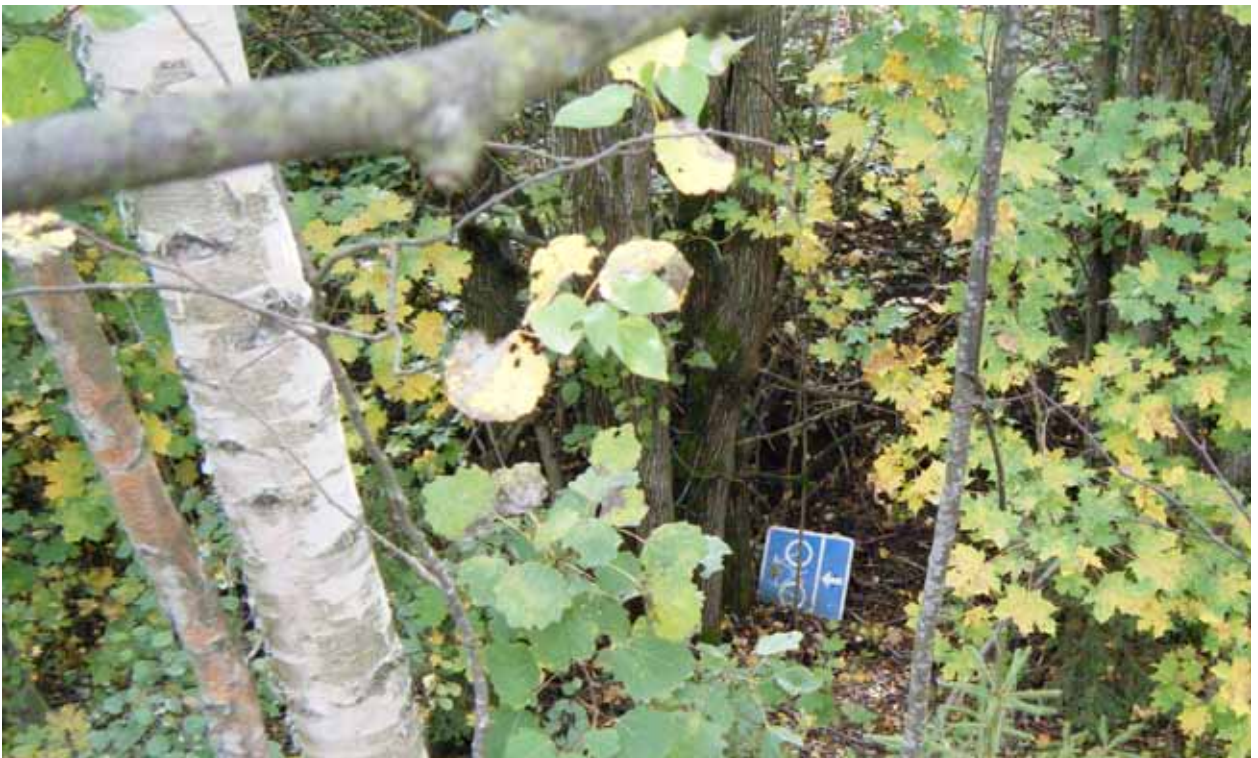
Kuva 66. Huonokuntoinen ja poikkeava yhdistetyn kevyenliikenteenväylän liikennemerkki.

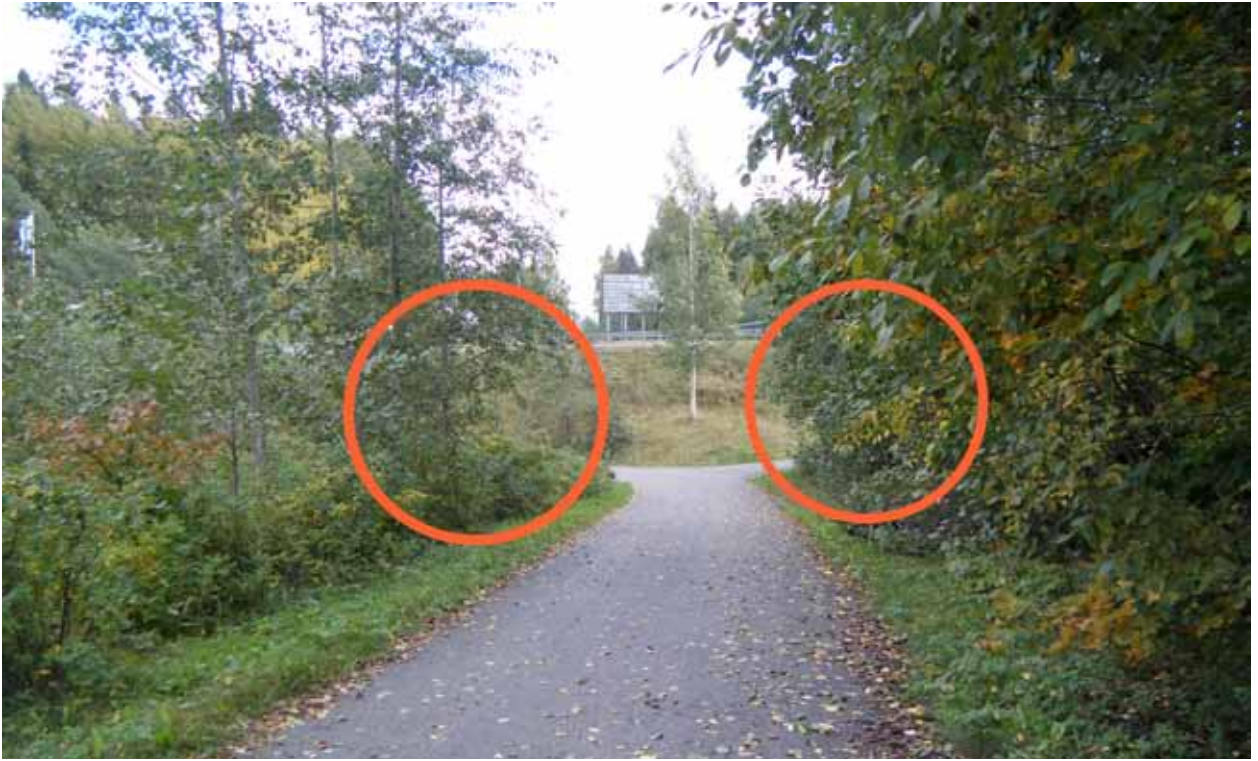
Kuva 69. Alikulkutunneleiden suuaukkojen edessä oleva kasvillisuus peittää näkemäalueen.

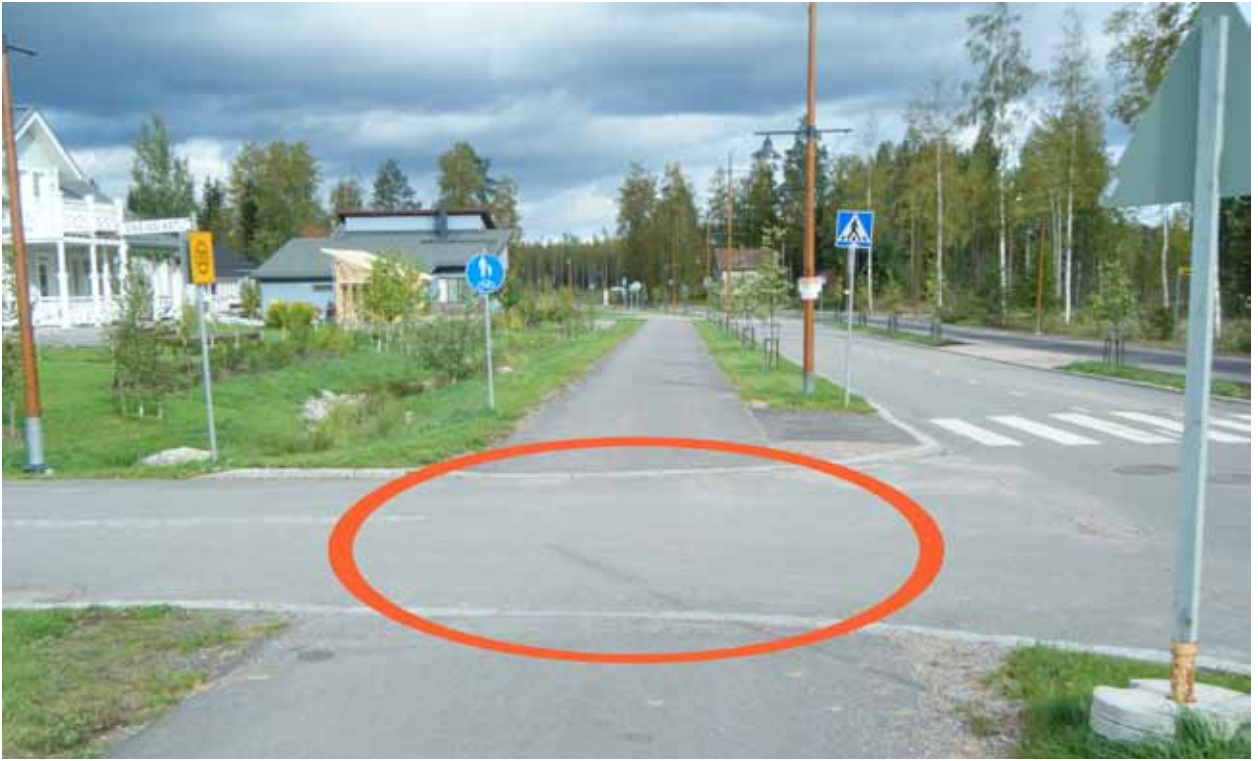
Kuva 73. Pyörätien jatke puuttuu.

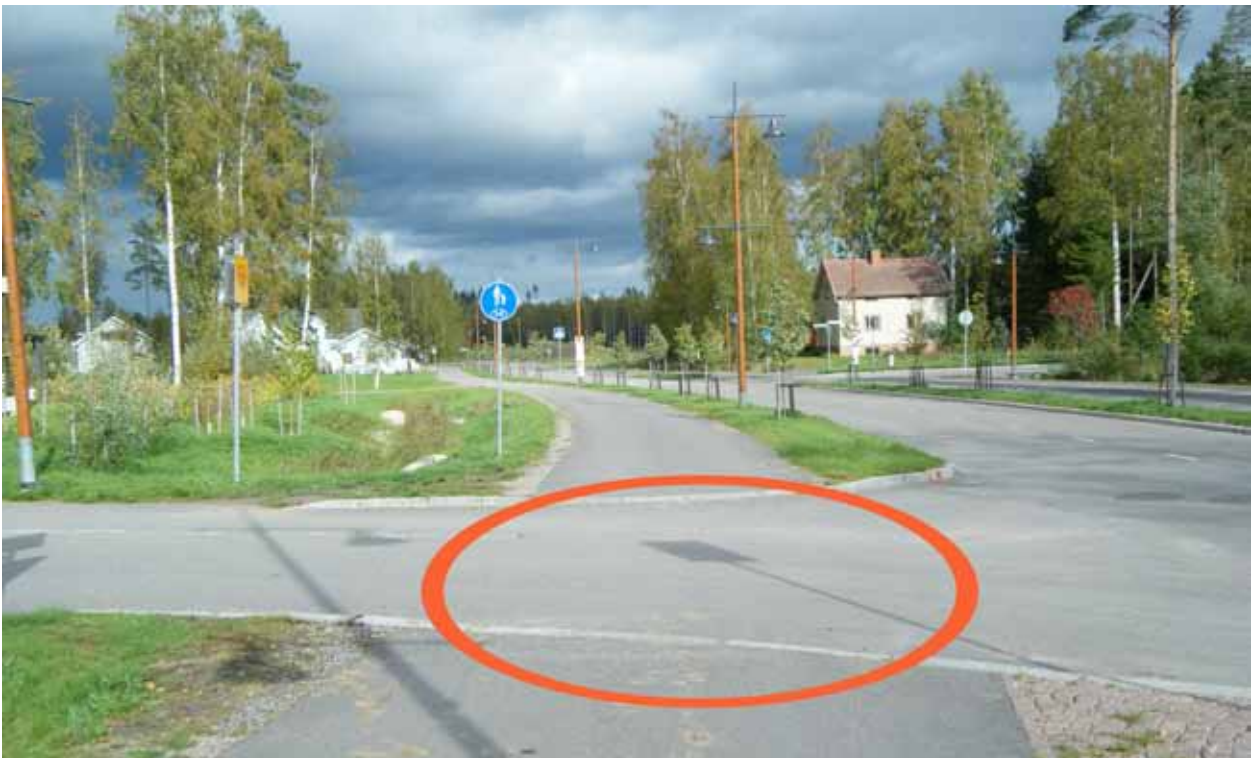
Kuva 74. Pyörätien jatke puuttuu.

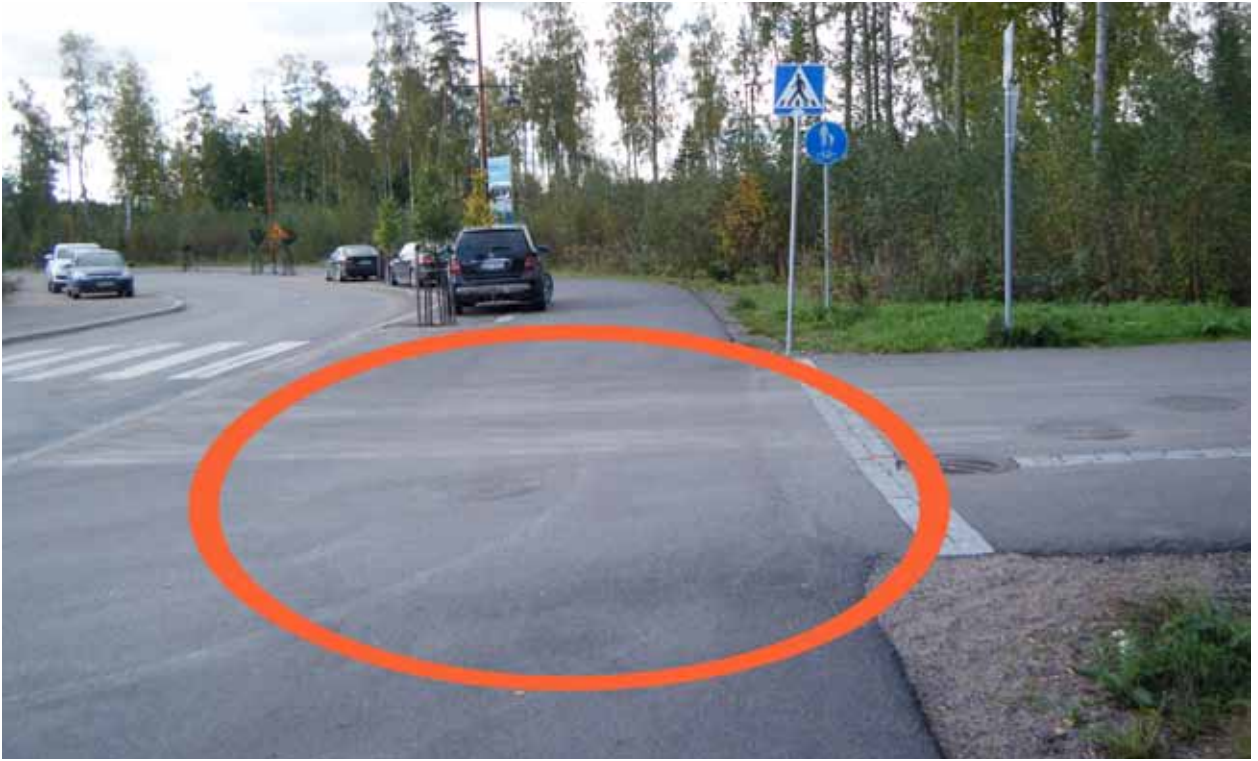
Kuva 77. Pyörätien jatke puuttuu.

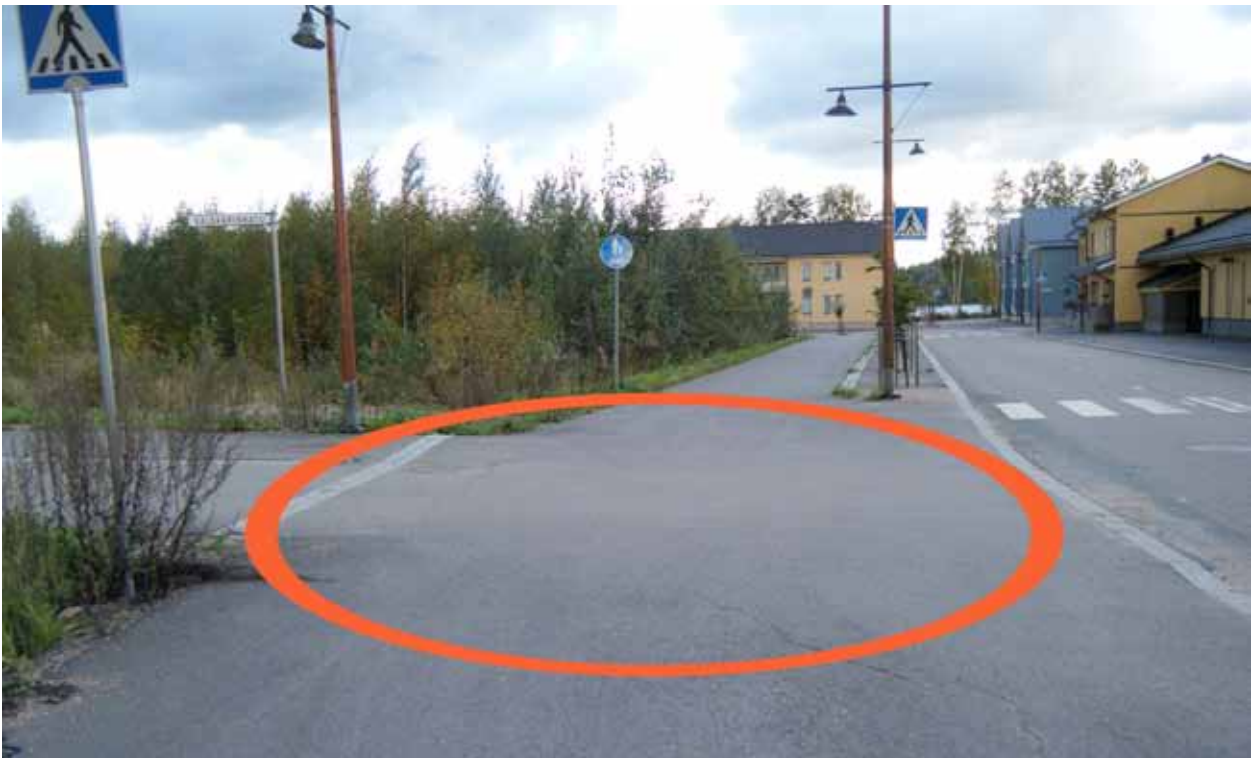
Kuva 78. Pyörätien jatke puuttuu.

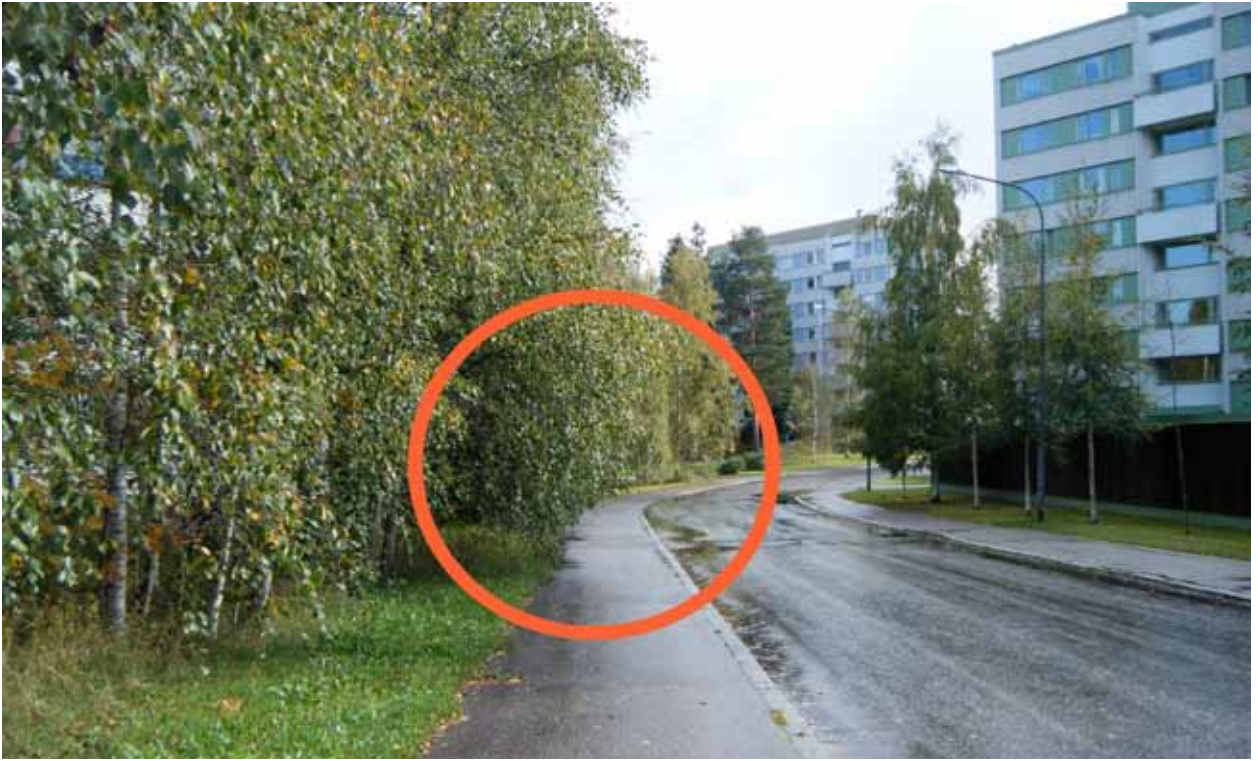
Kuva 81. Kasvillisuus levinnyt väylälle.

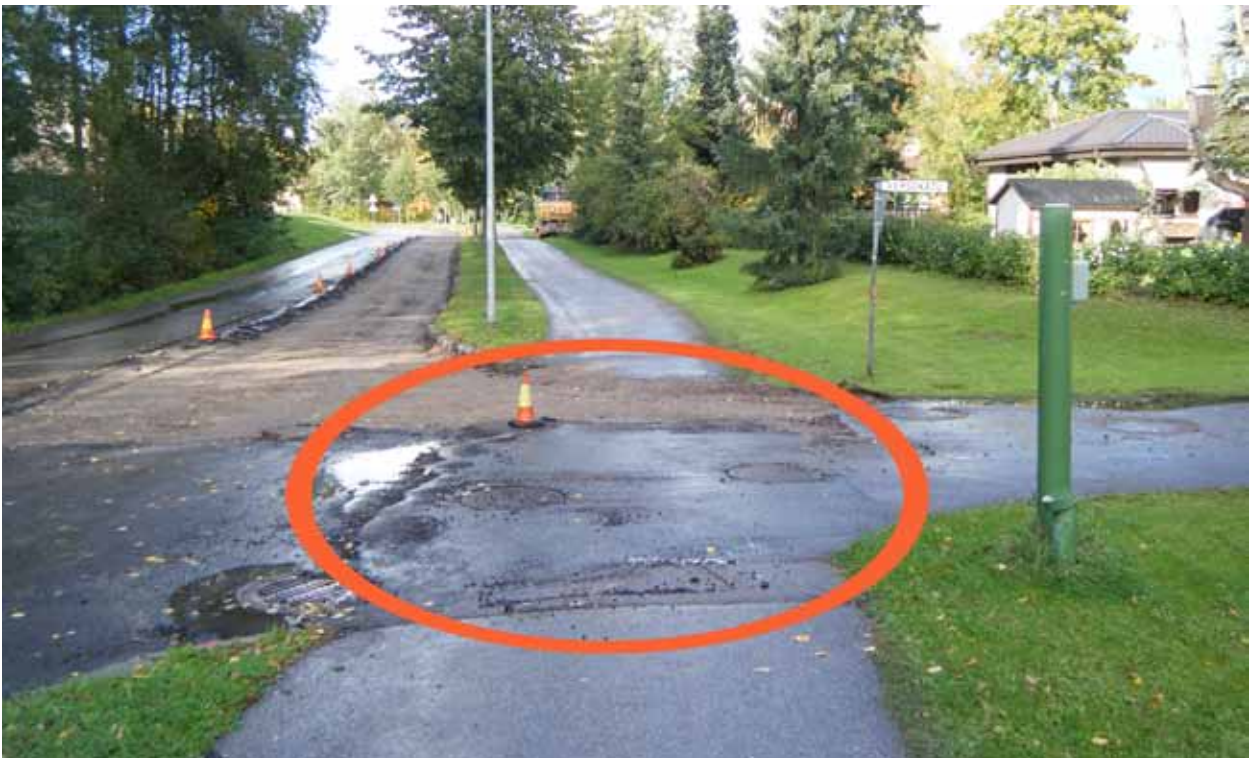
Kuva 82. Pyörätien jatke puuttuu.

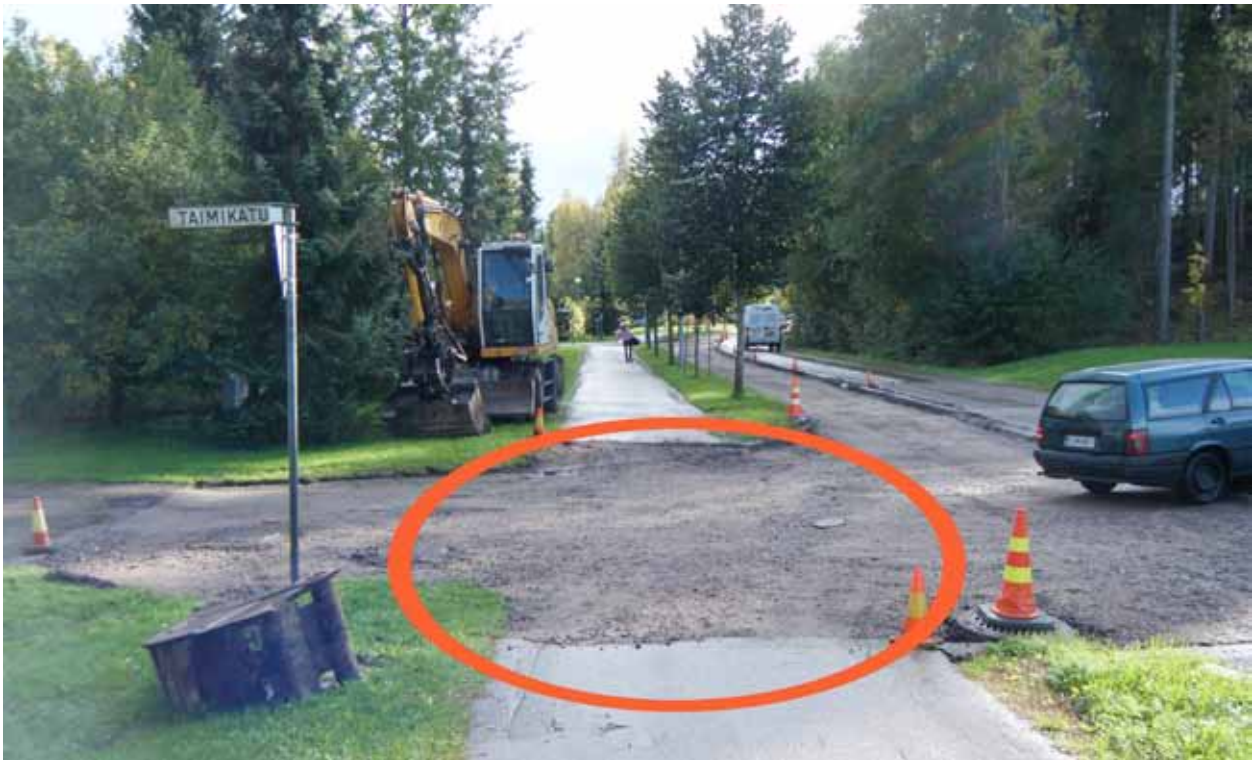
Kuva 83. Pyörätien jatke puuttuu.

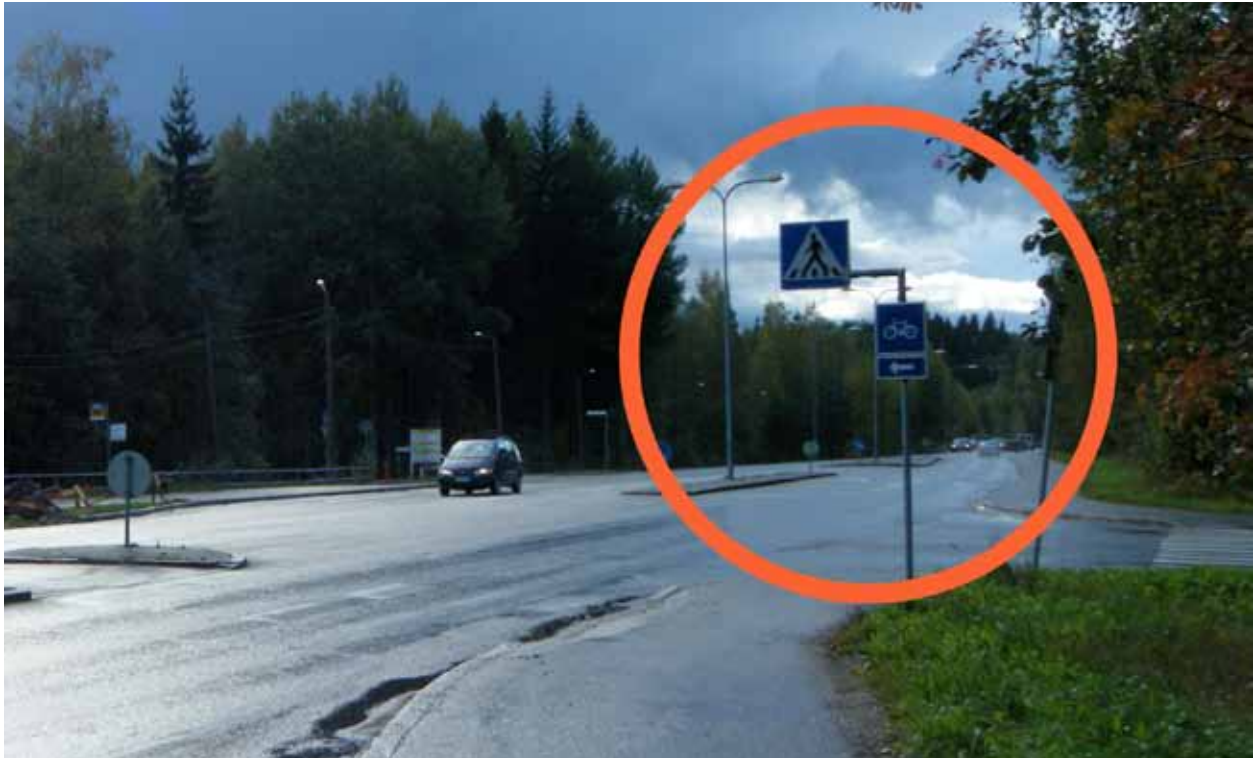
Kuva 85. Pyörätie siirtyy autotien toiselle puolelle. Jalankulkuväylä merkintä puuttuu.

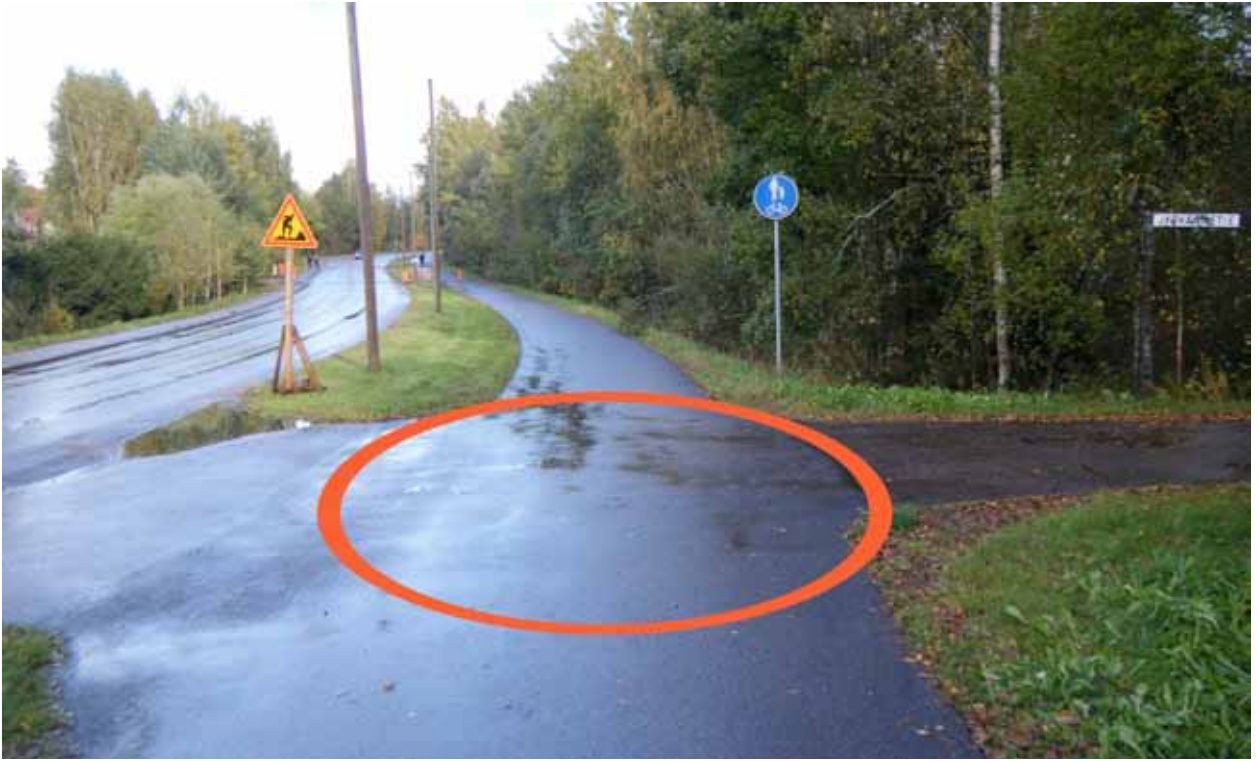
Kuva 89. Pyörätien jatke puuttuu.

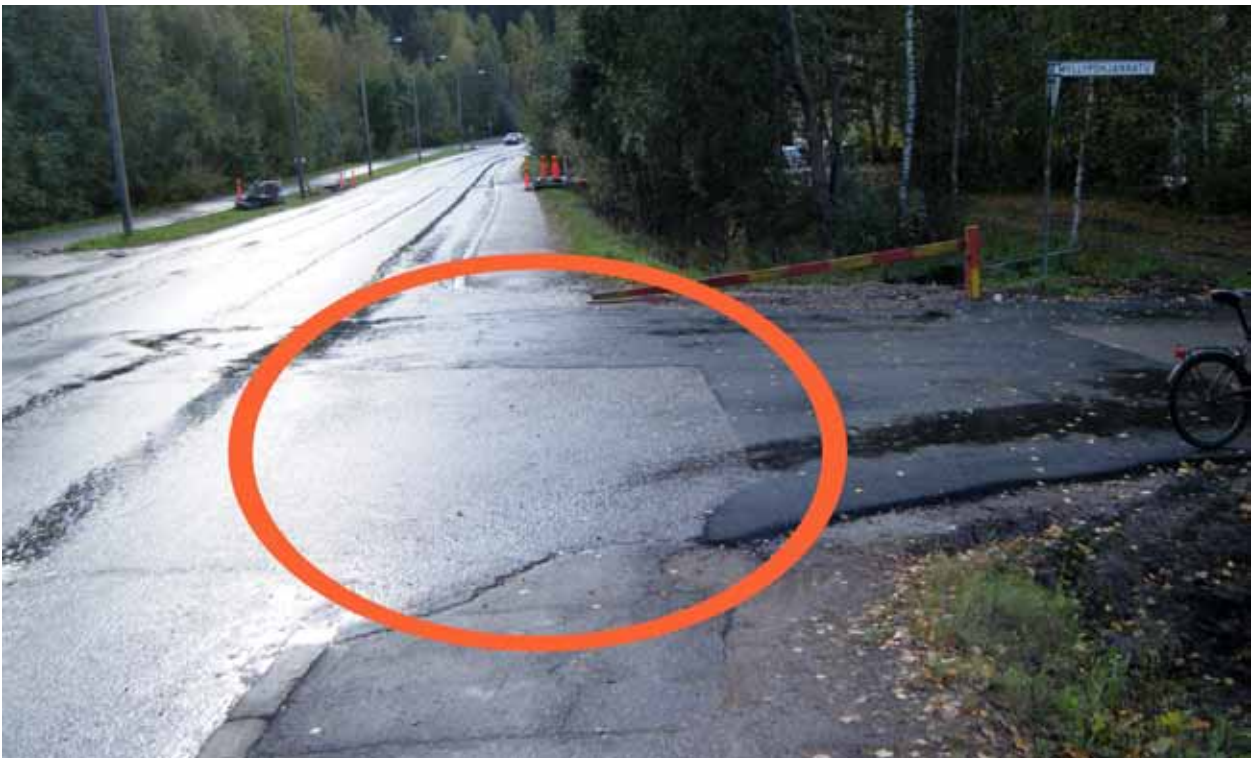
Kuva 90. Pyörätien jatke puuttuu.

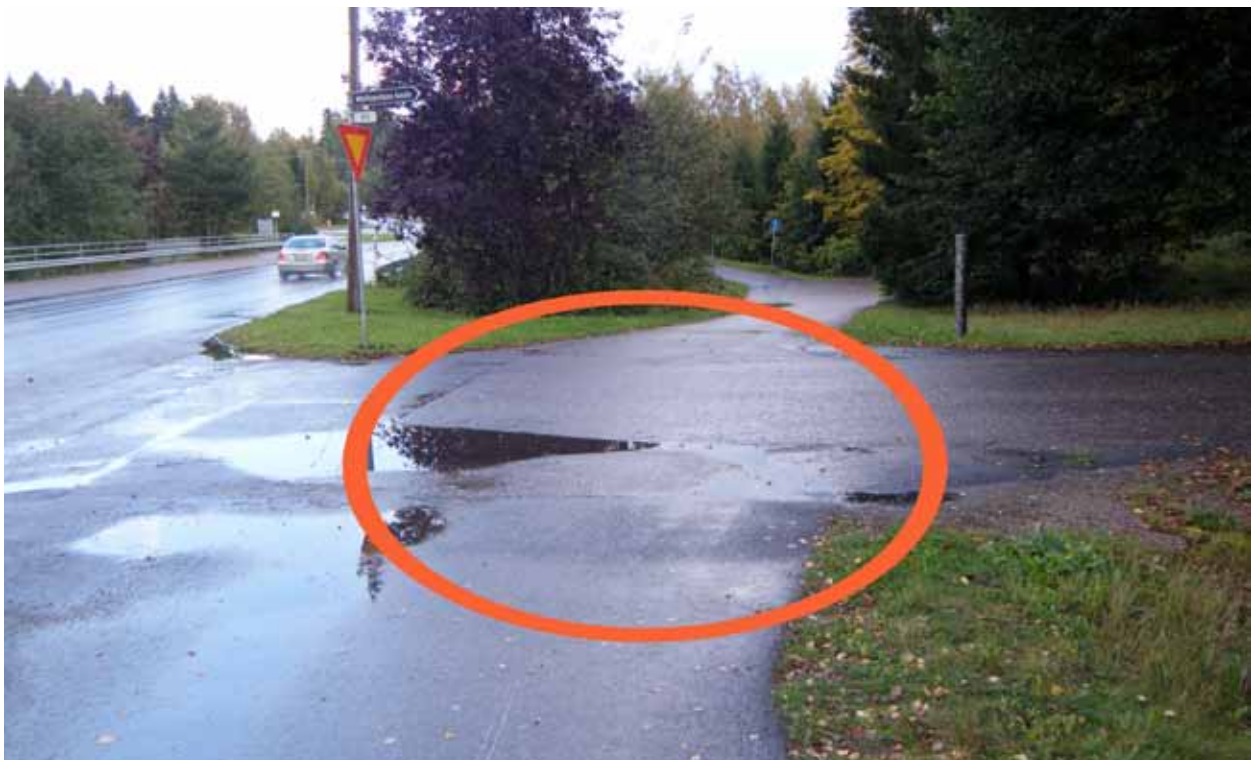
Kuva 94. Pyörätien jatke puuttuu.

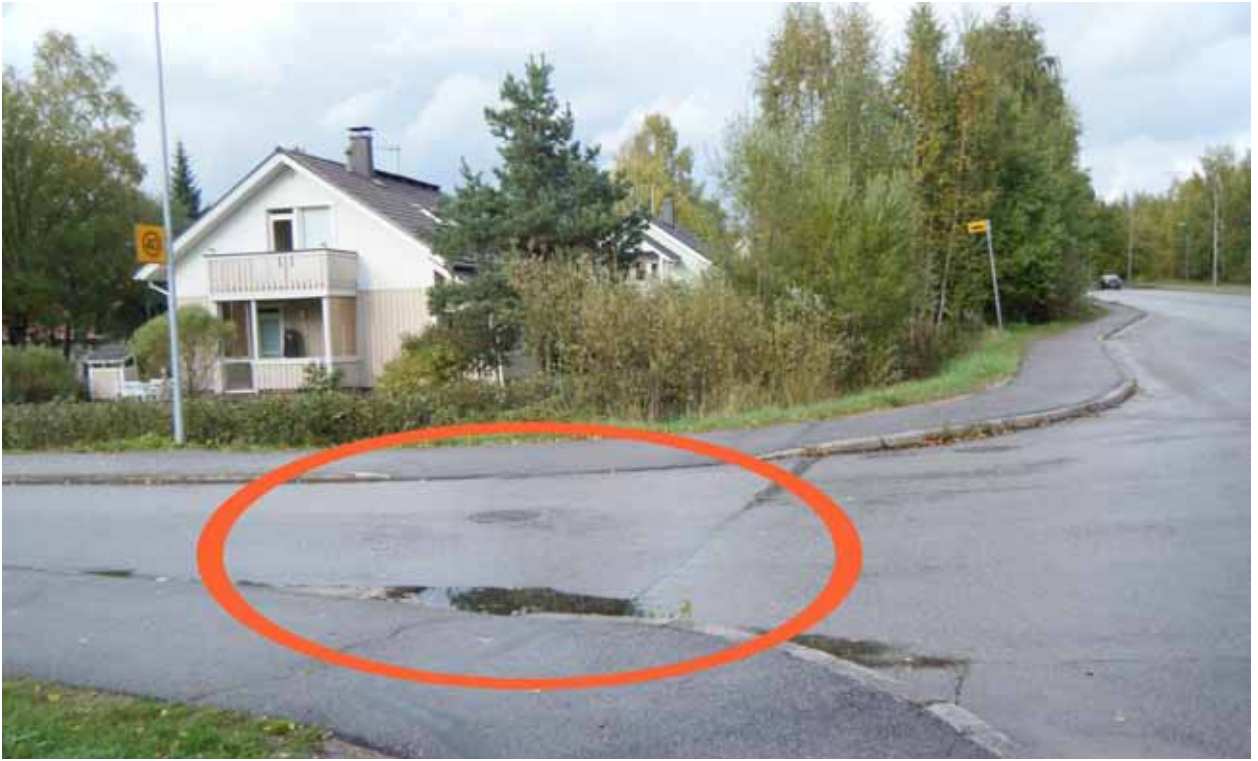
Kuva 97. Pyörätien jatke puuttuu.
