Lahden kaupunki

A-kunnossapitoluokan kevyen liikenteenväylien kuntotutkimus 2011

Liikennemerkkit ja muut merkinnät

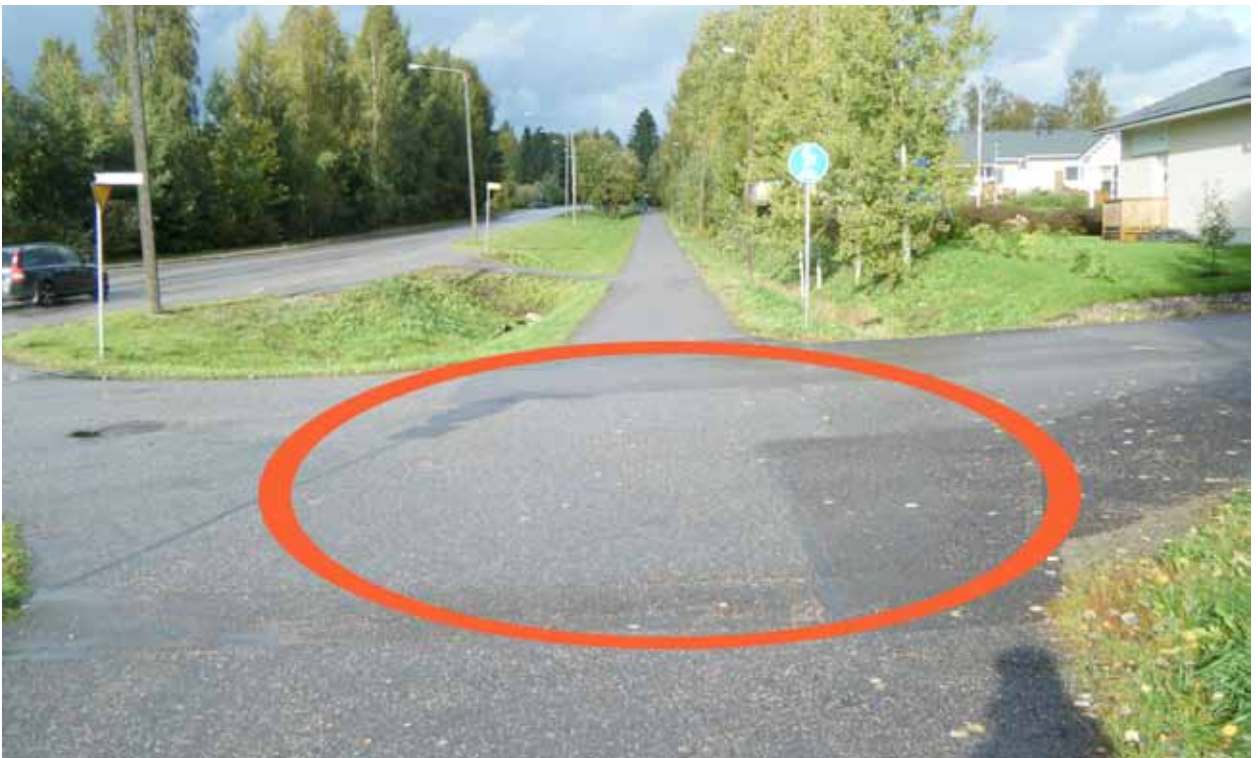
Kuva 98. Pyörätien jatke puuttuu.

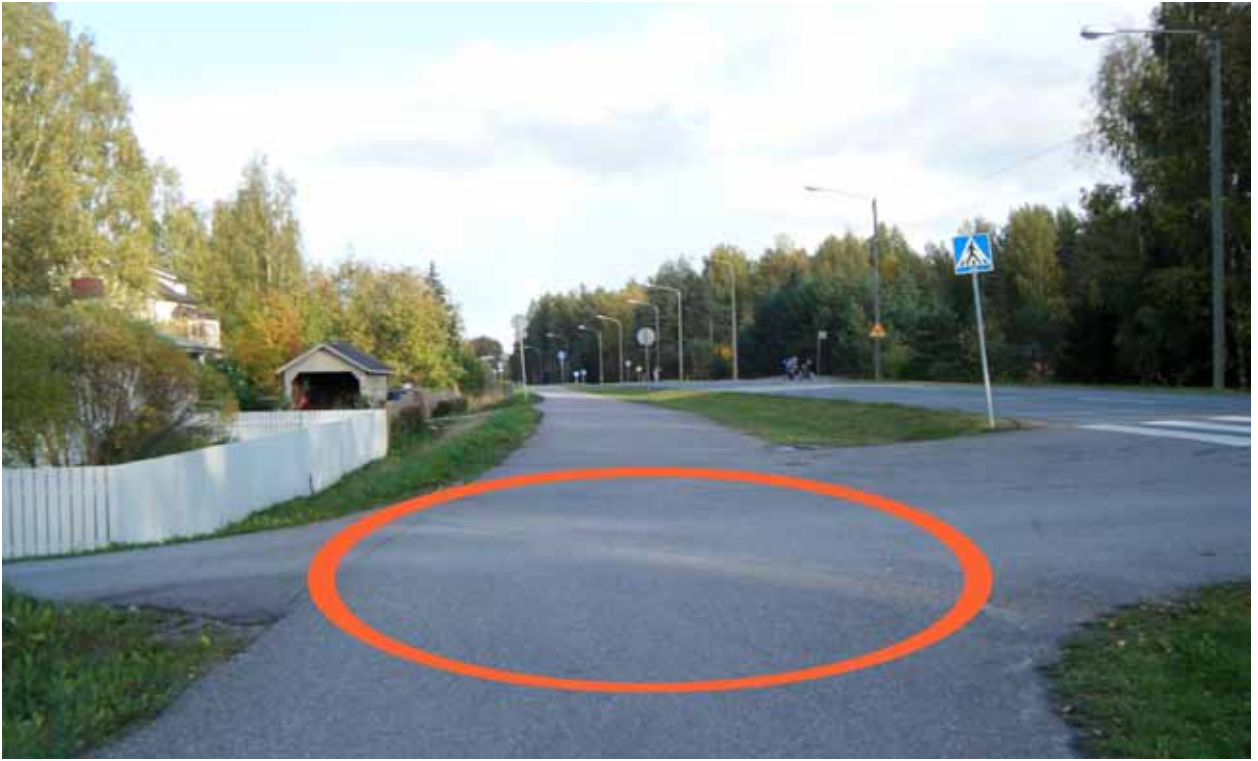
Kuva 105. Pyörätien jatke puuttuu.

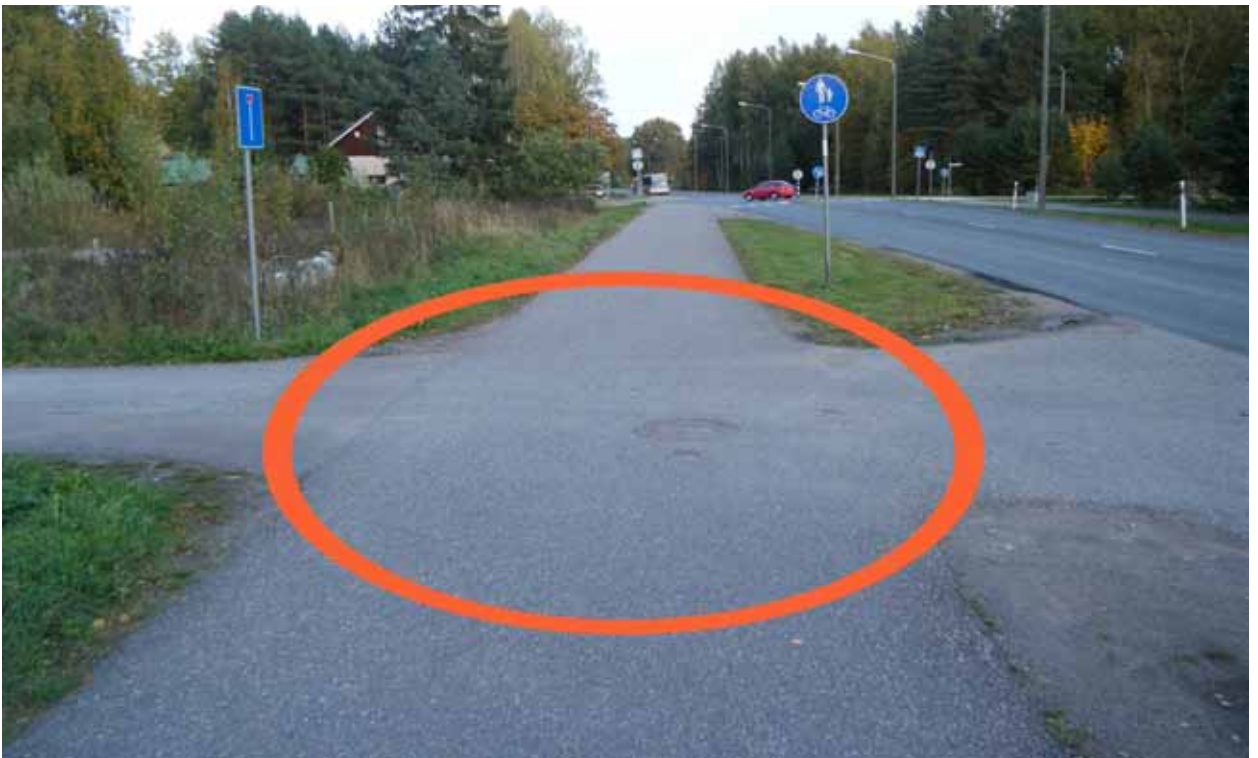
Kuva 106. Pyörätien jatke puuttuu.

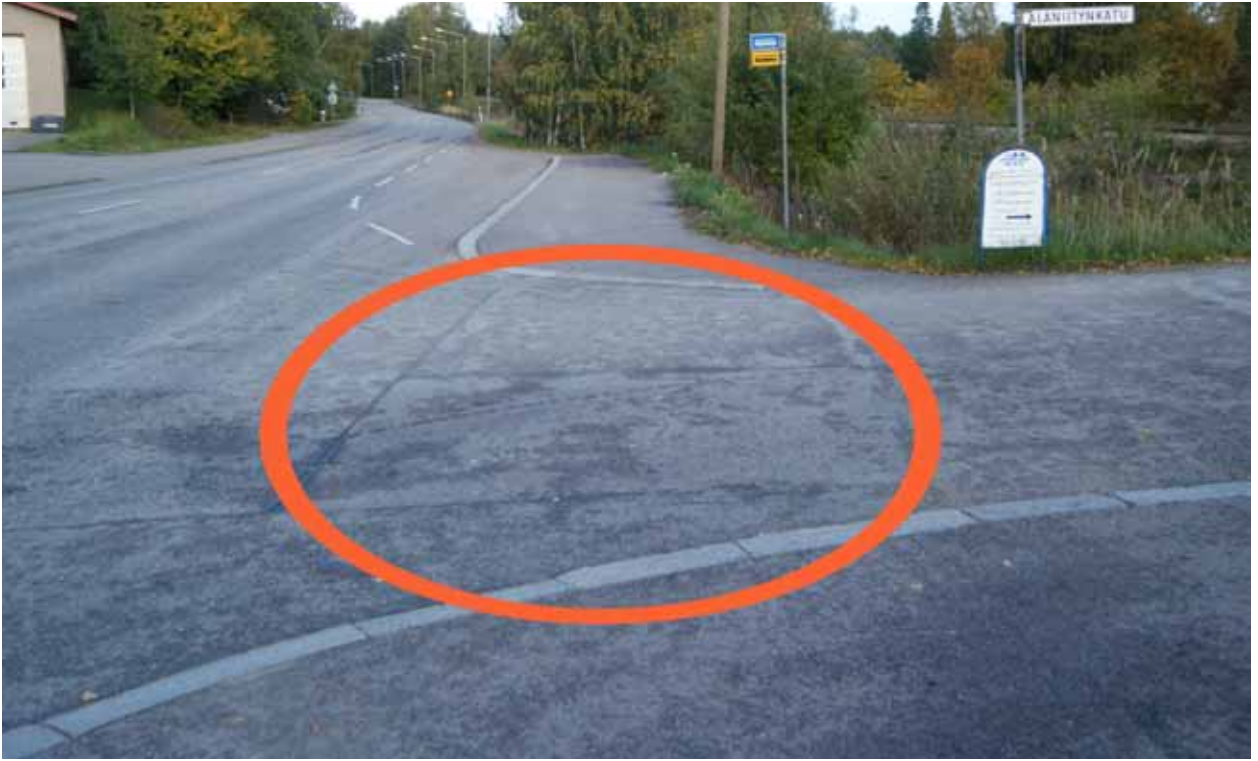
Kuva 109. Pyörätien jatke puuttuu.

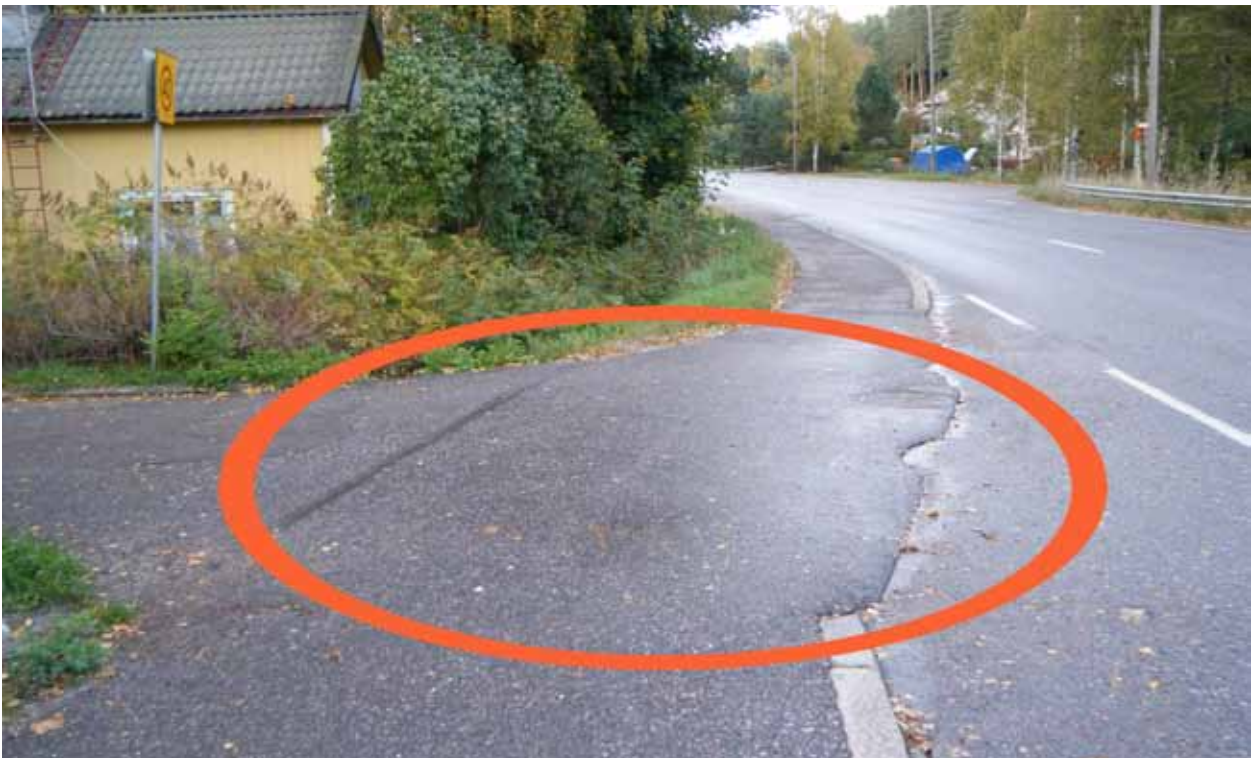
Kuva 114. Pyörätien jatke puuttuu.

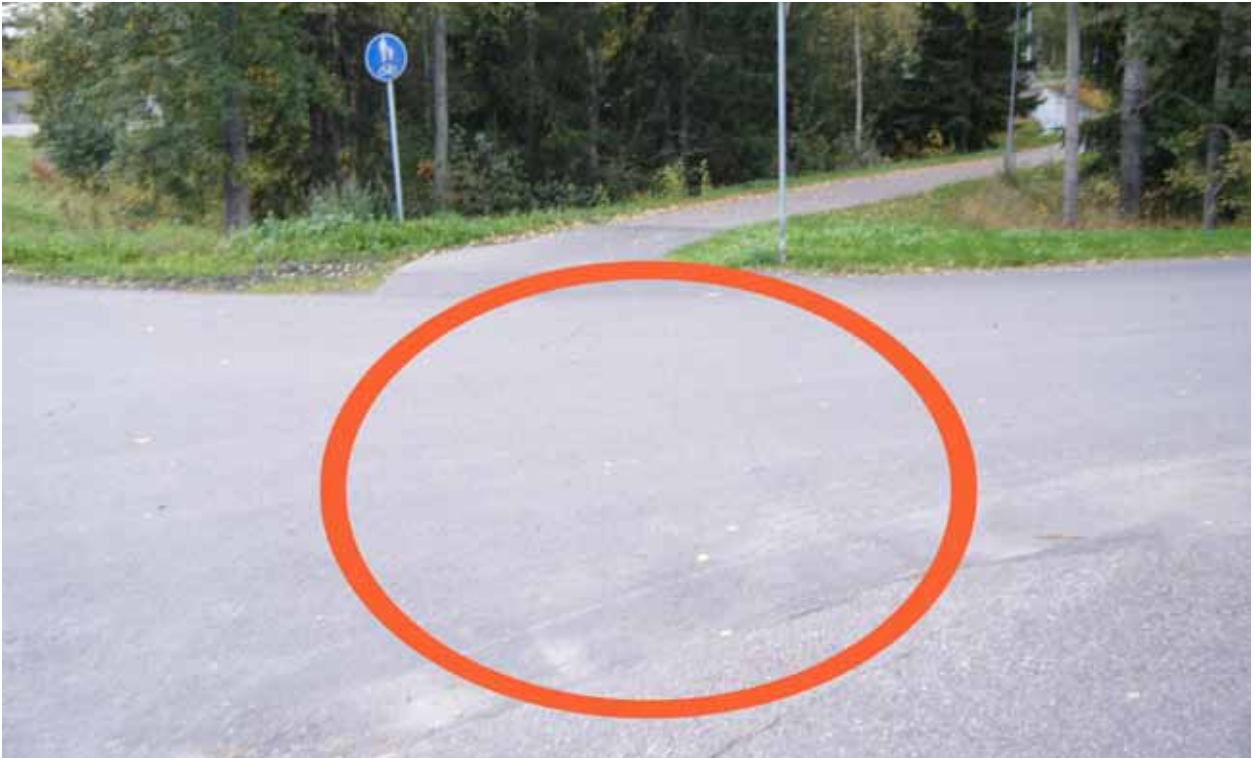
Kuva 121. Pyörätien jatke puuttuu.

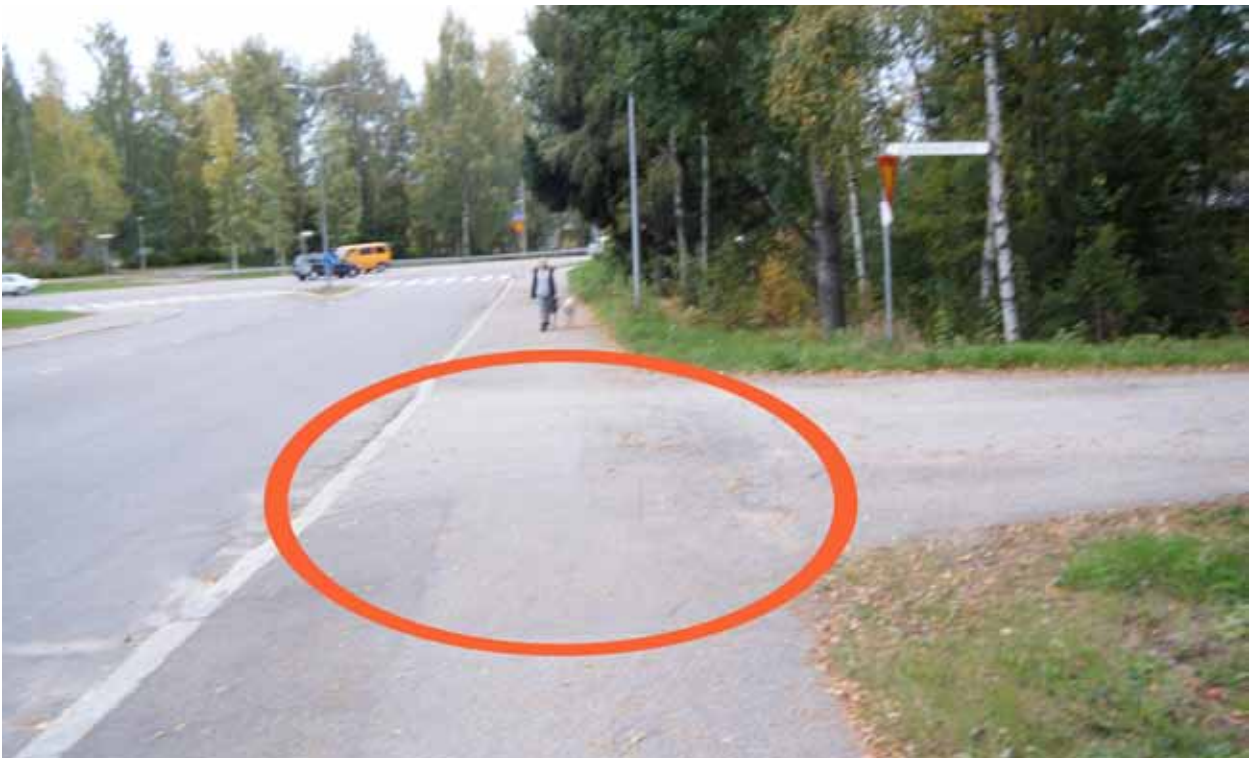
Kuva 122. Pyörätien jatke puuttuu.

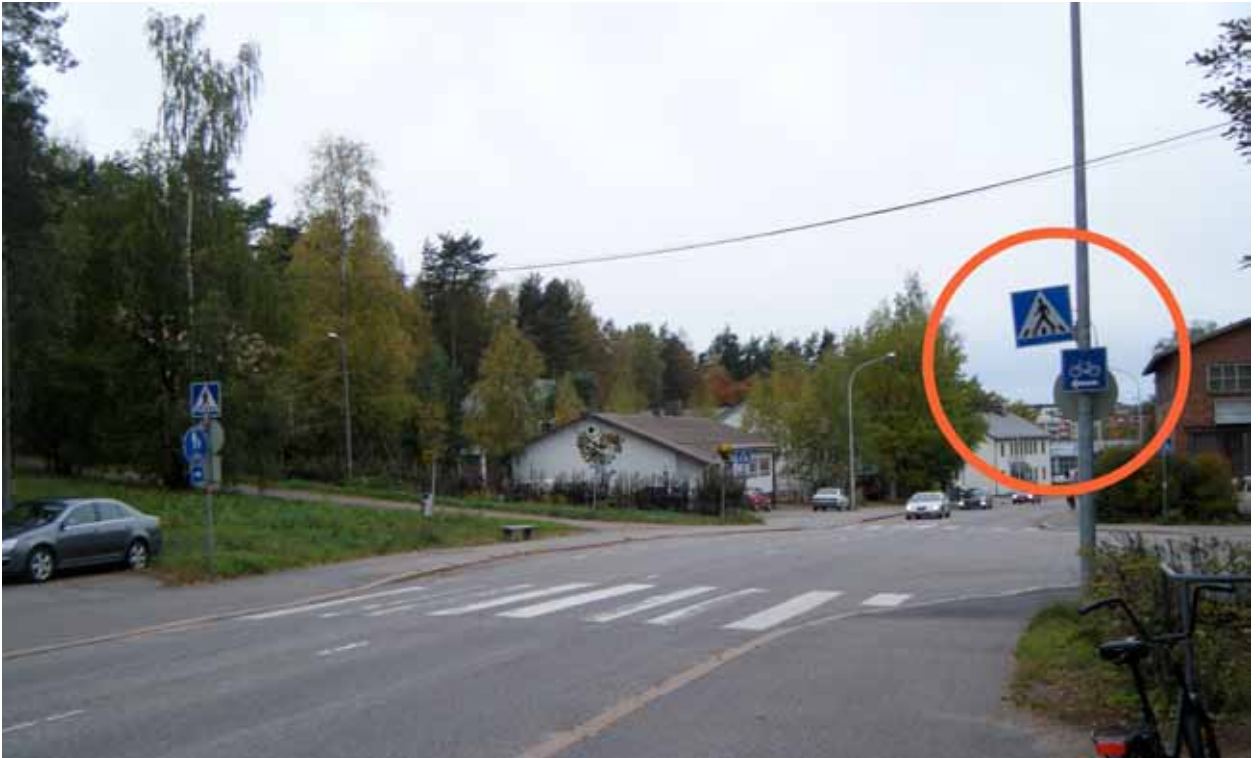
Kuva 129. Pyörätie siirtyy autotien toiselle puolelle. Jalankulkuväylä merkintä puuttuu.

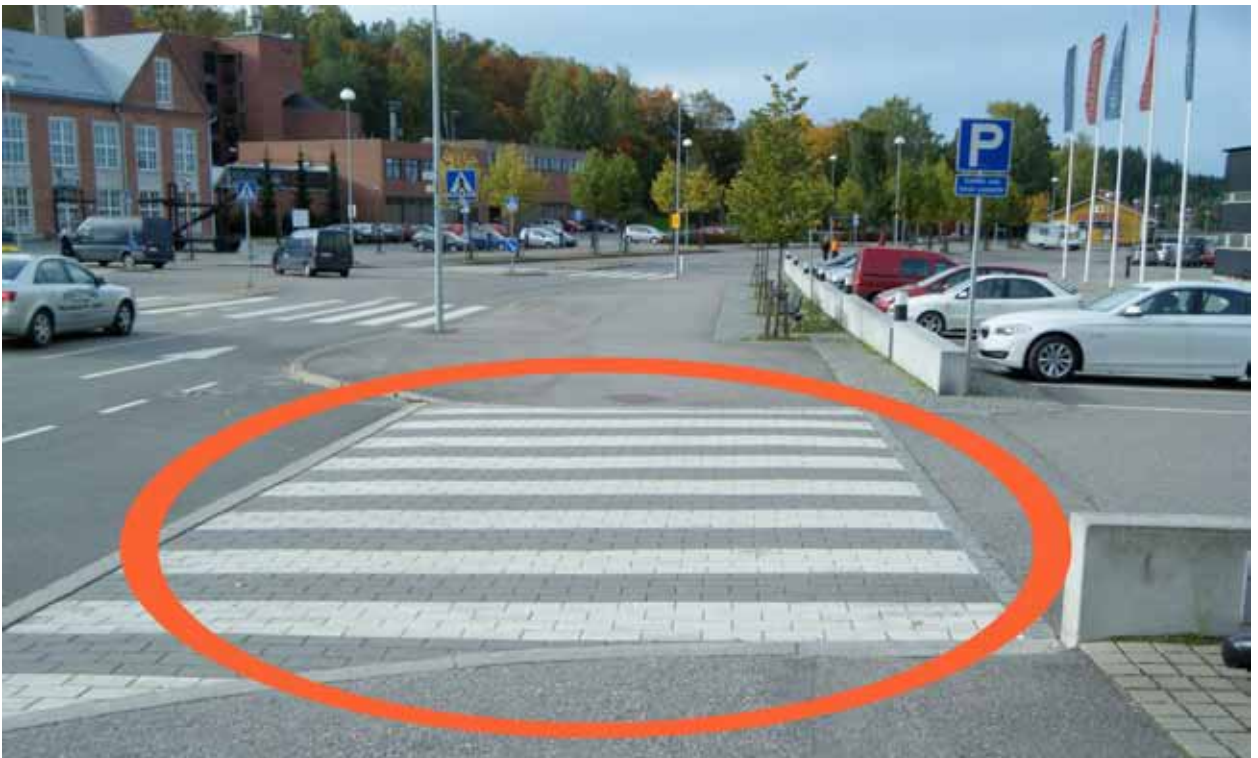
Kuva 130. Pyörätien jatke puuttuu.

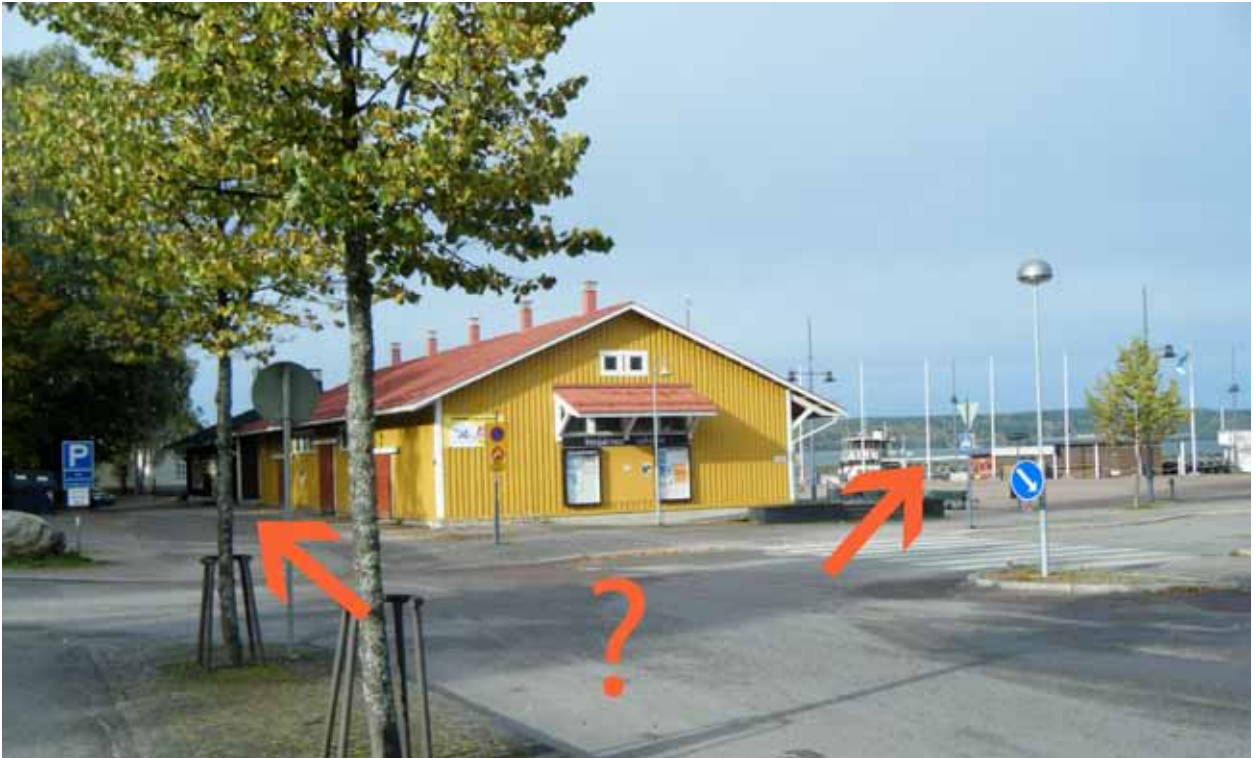
Kuva 133. Kummalta puolelta pyöräliikenne ohjataan. Liikennemerkkit ja opastetolppa vähentäisi hämmennystä.

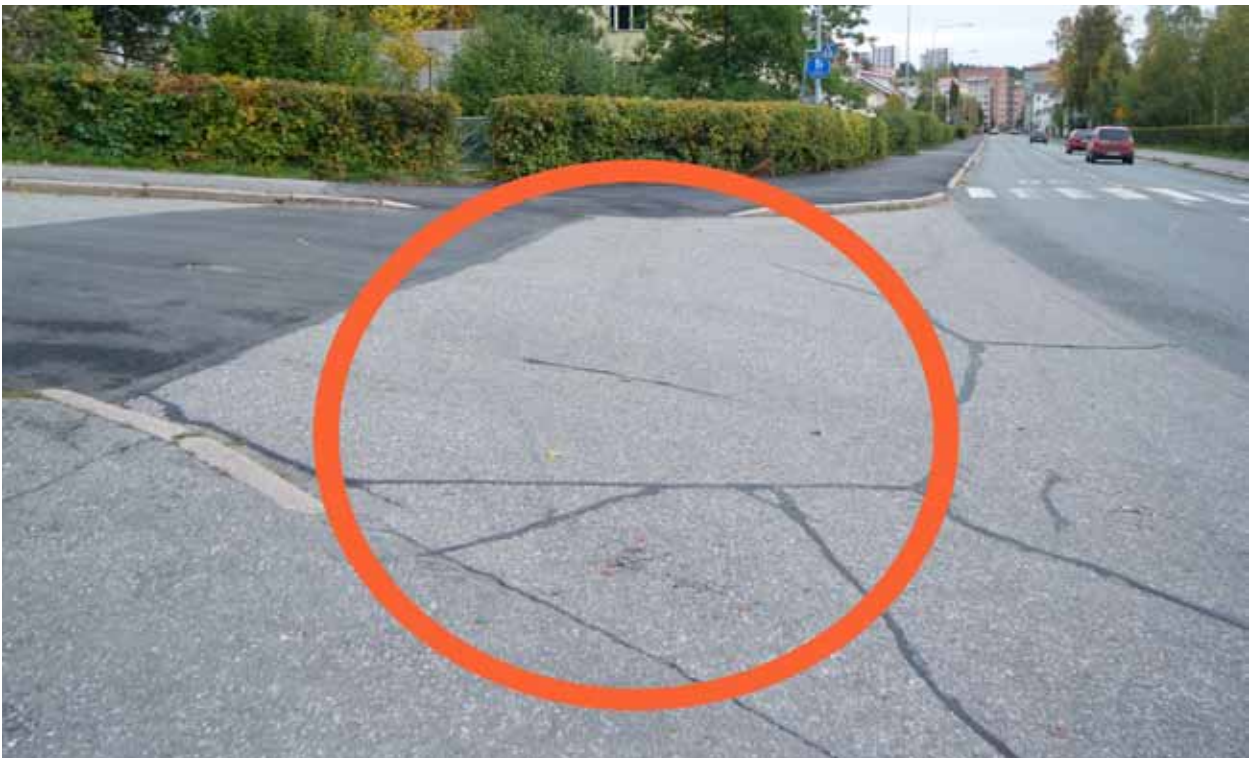
Kuva 134. Pyörätien jatke puuttuu.

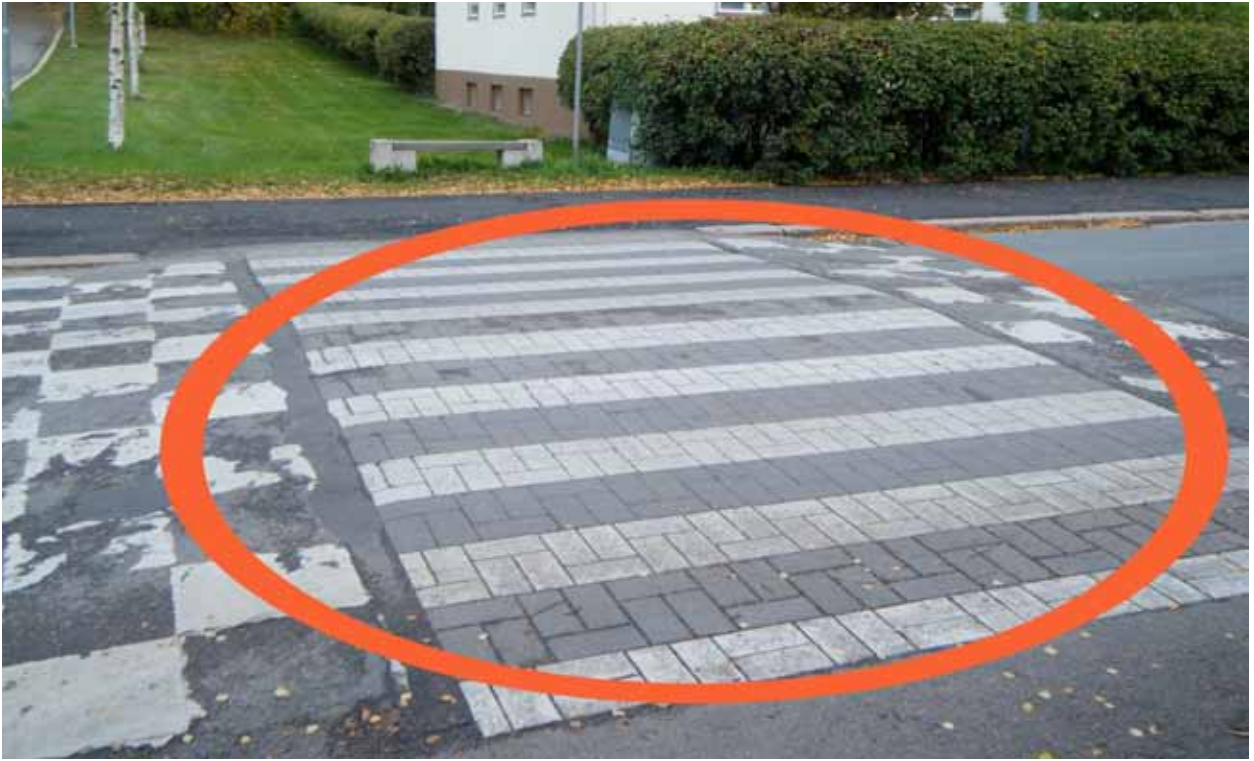
Kuva 137. Pyörätien jatke puuttuu.

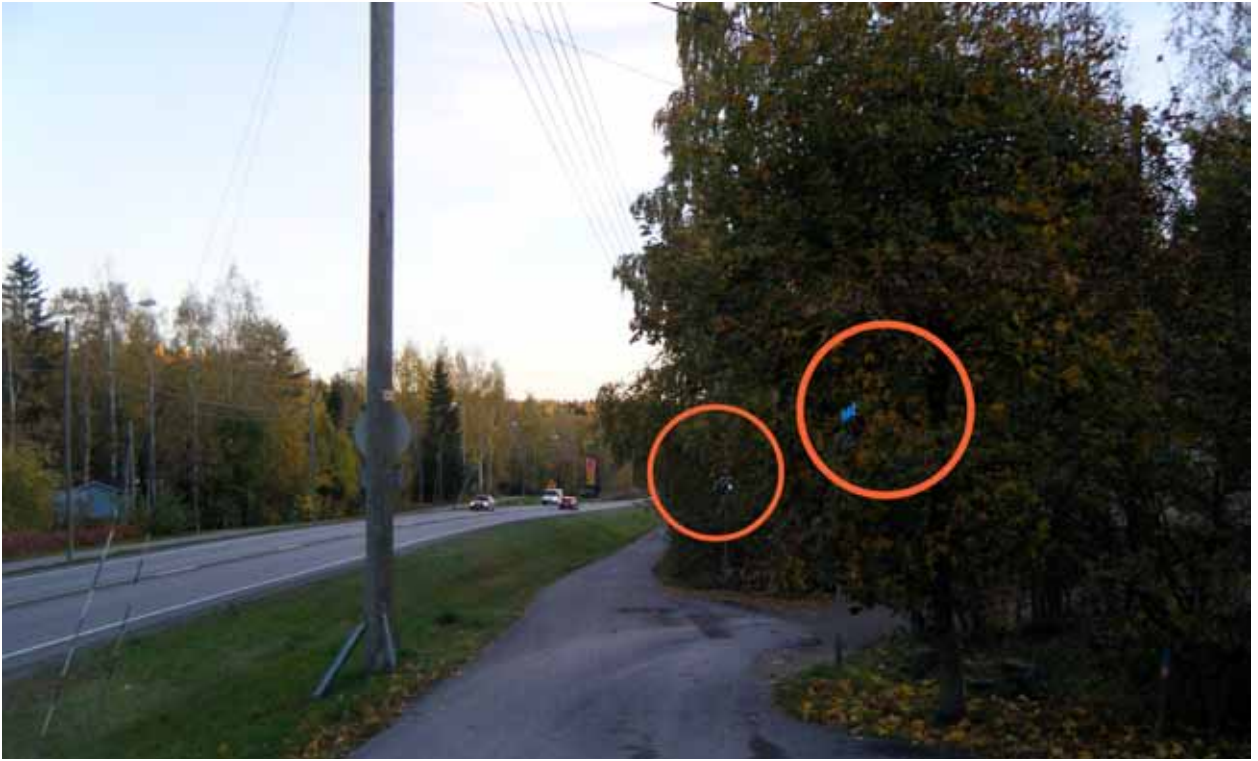
Kuva 141. Kasvillisuus peittää liikennemerkkit

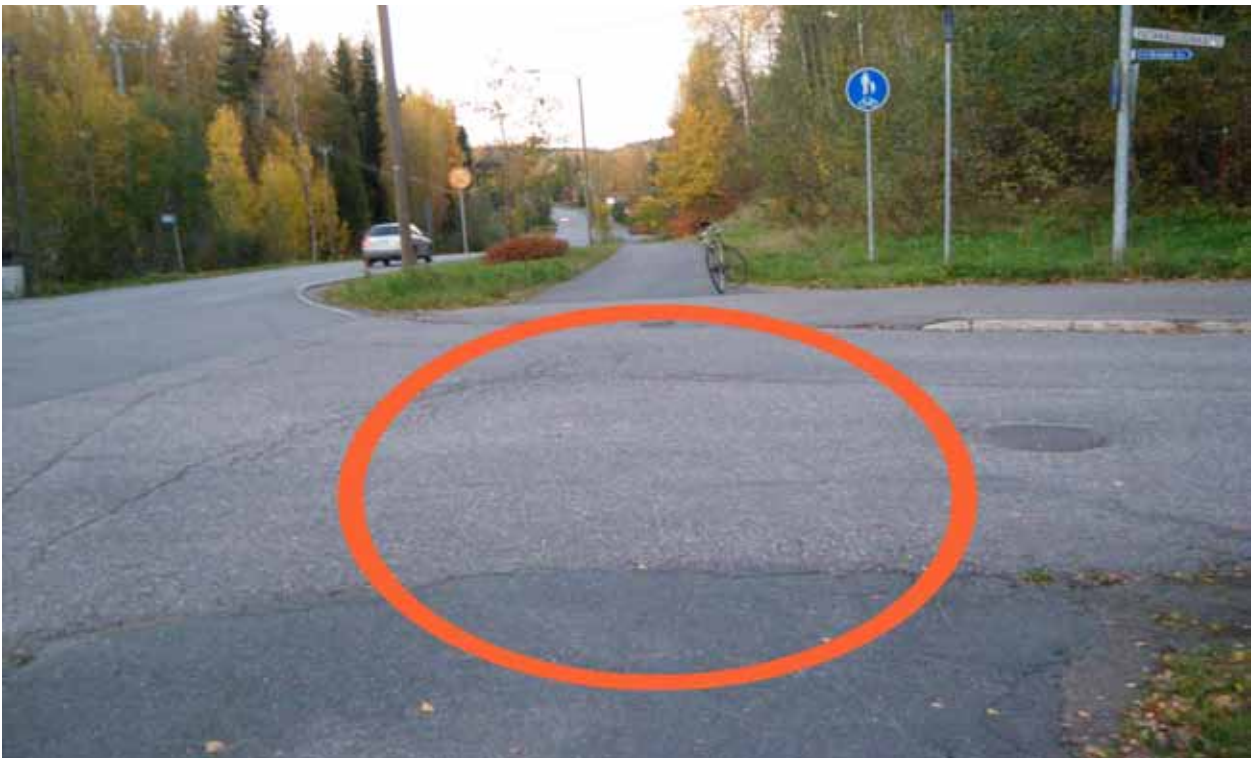
Kuva 142. Pyörätien jatke puuttuu.

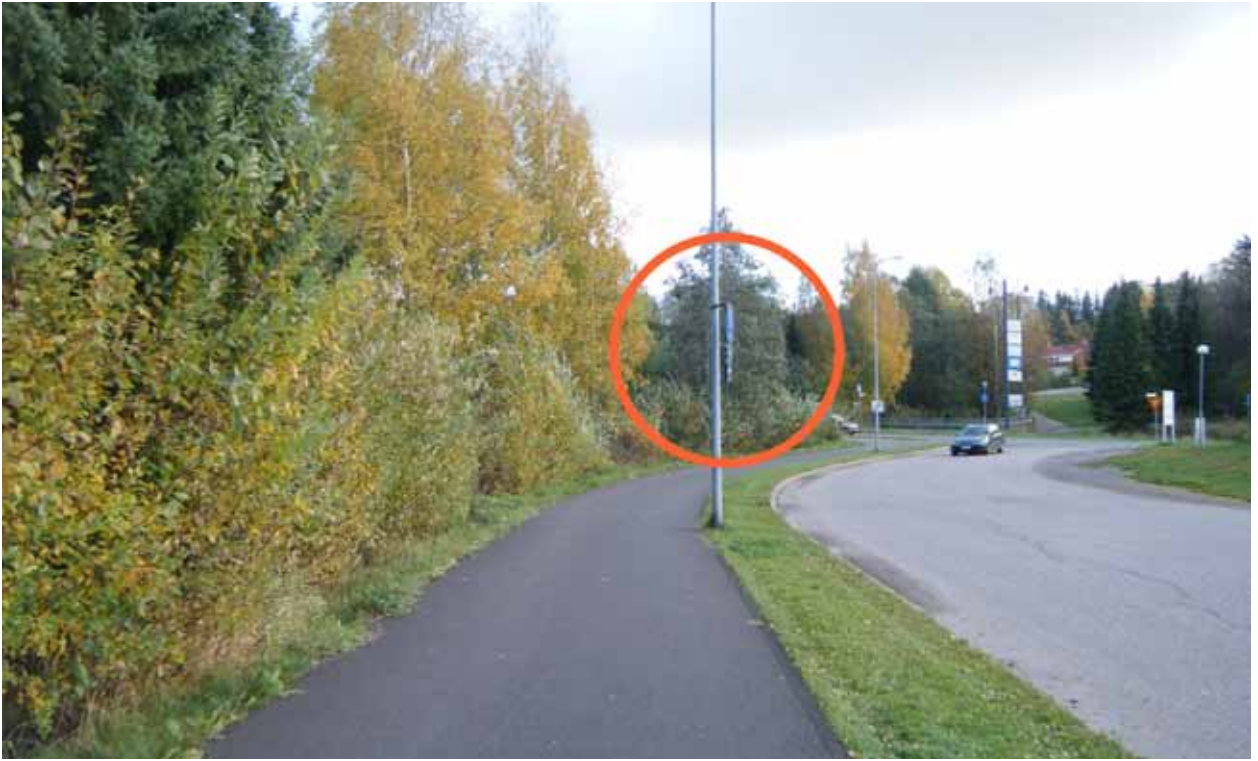
Kuva 145. Yhdistetyn kevyenliikenteenväylän liikennemerkki suunnattu parkkipaikalle, jonne ei ole kevyenliikenteen yhteyttä.

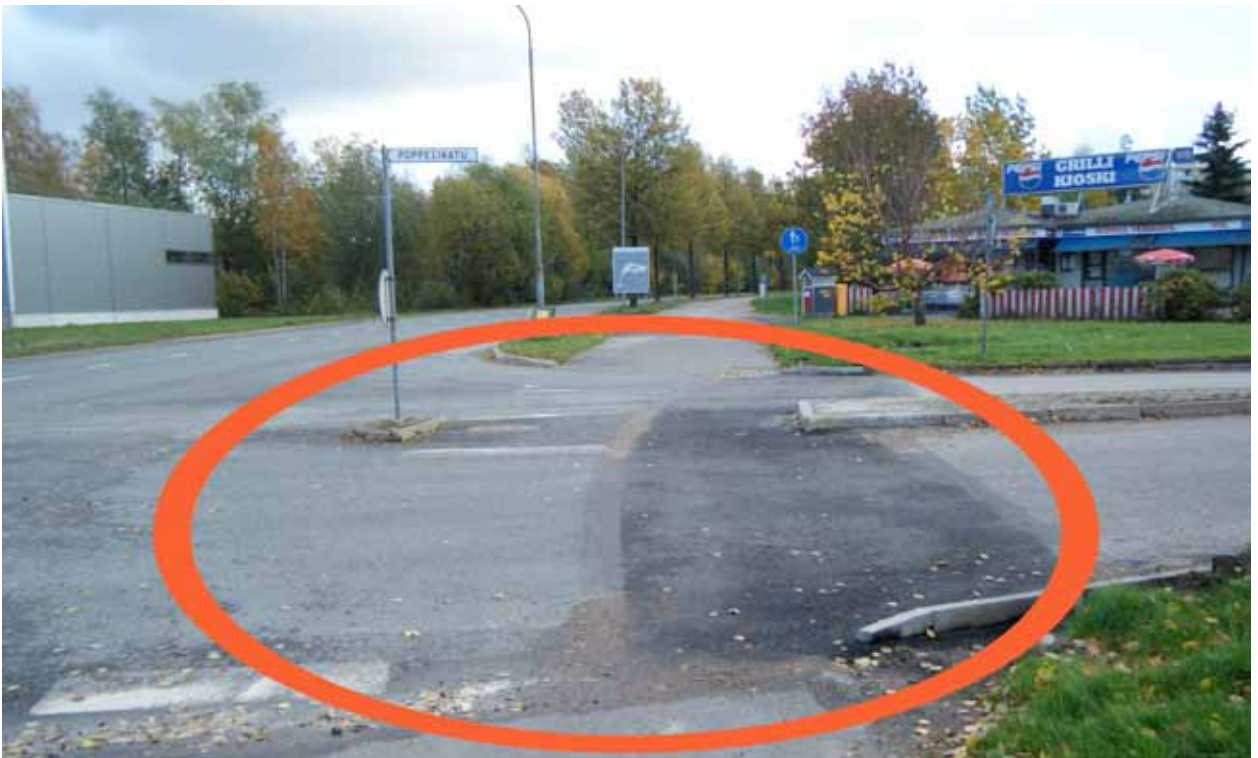
Kuva 146. Pyörätien jatke puuttuu.

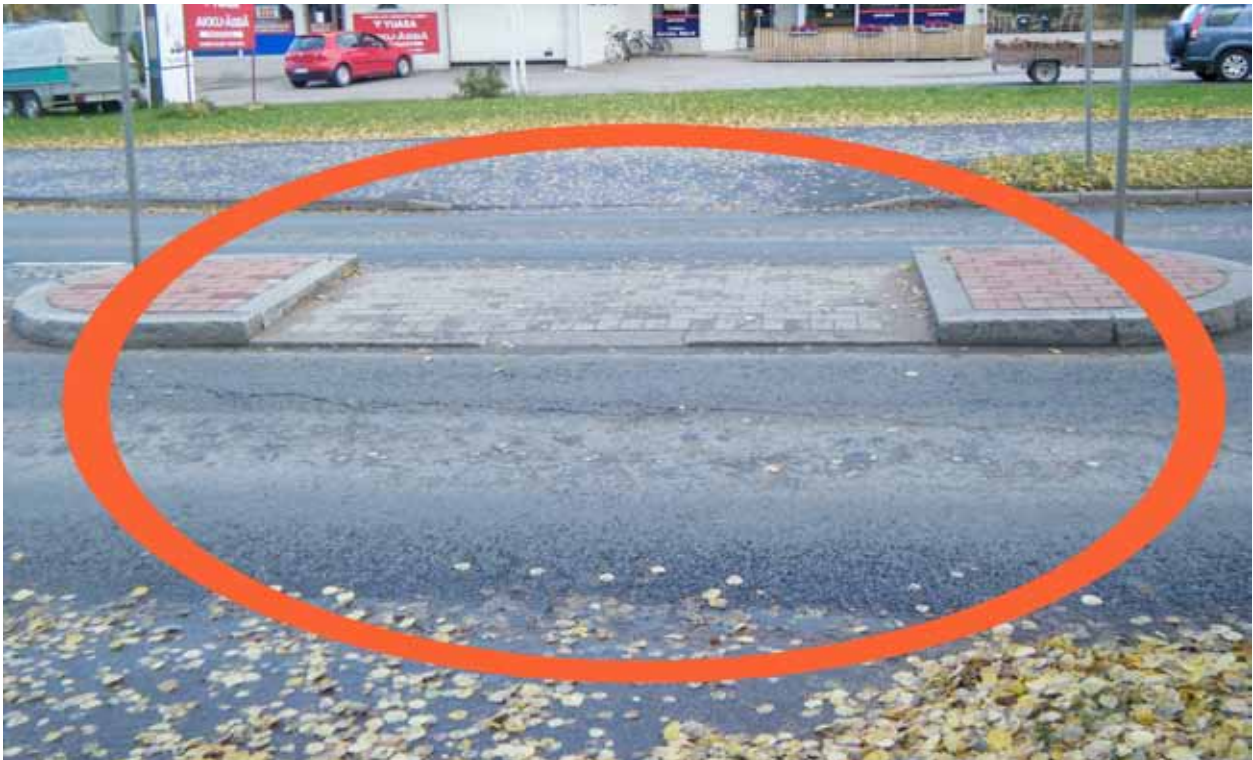
Kuva 147. Pyörätien jatke puuttuu.

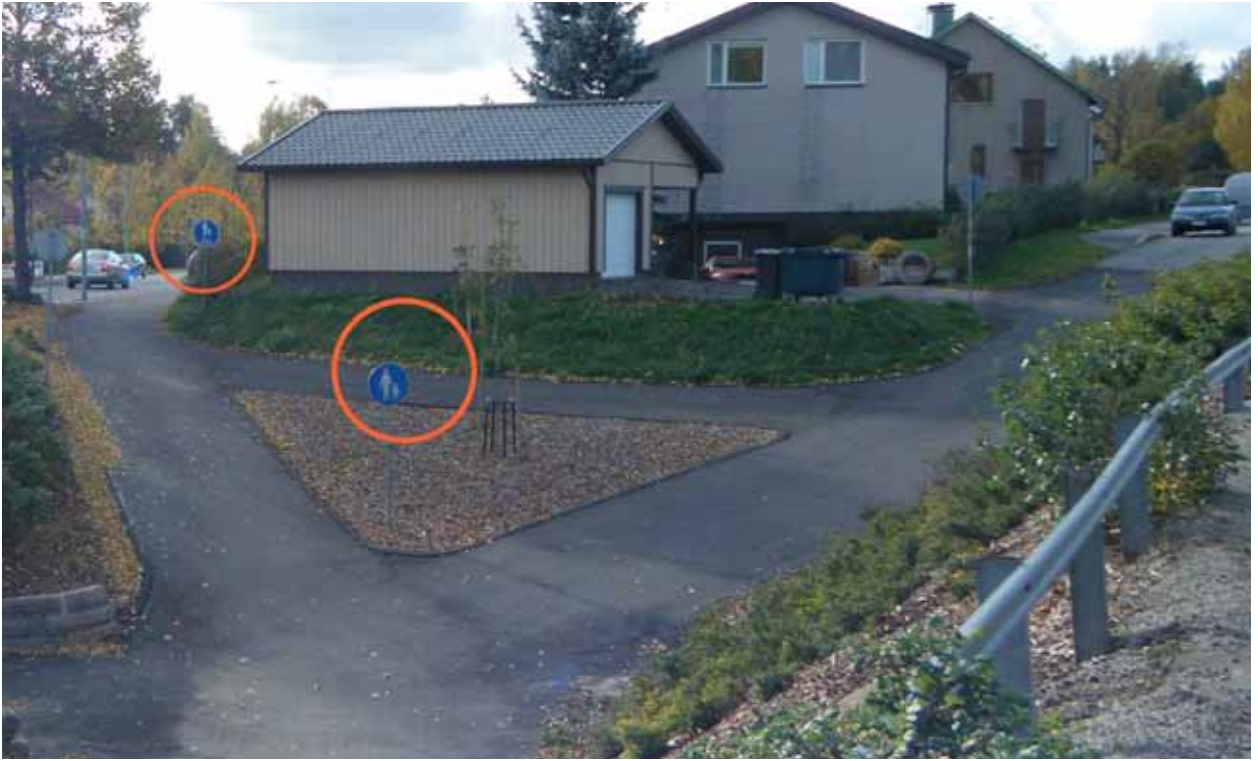
Kuva 153. Kevyenliikenteenväylä liikennemerkki puuttuu.

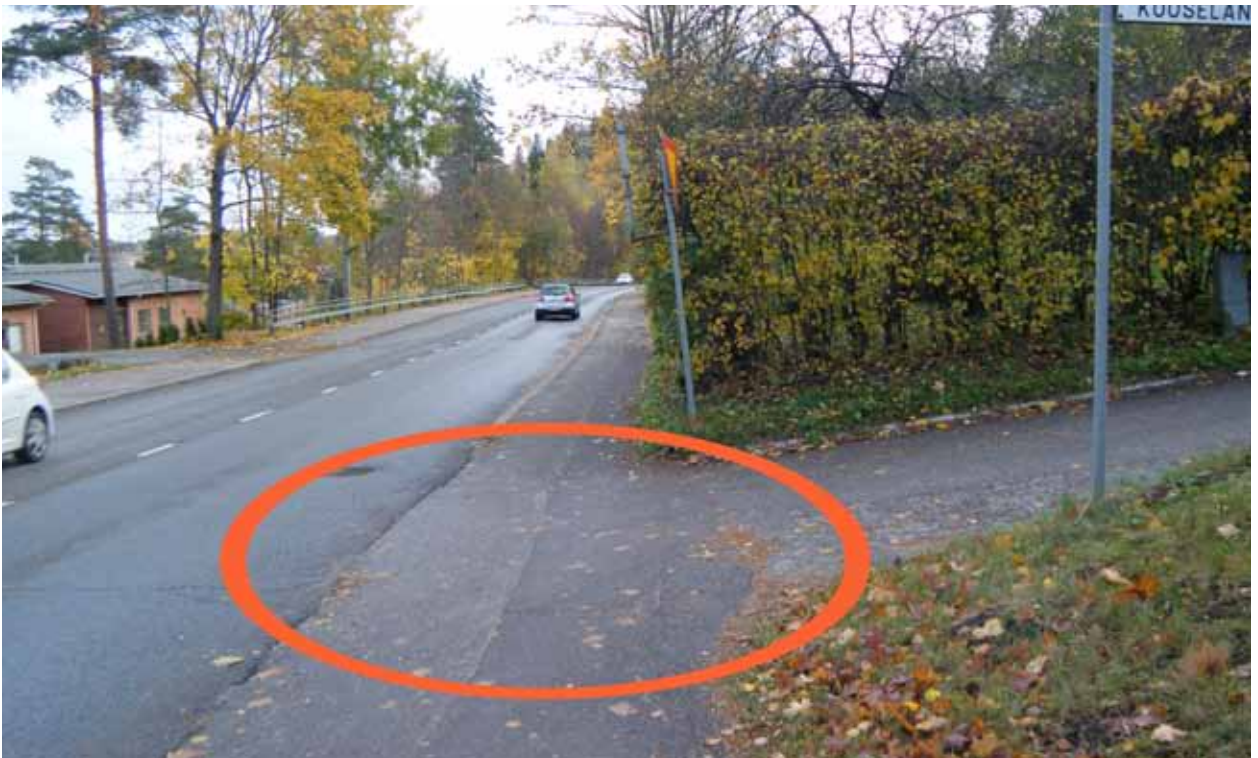
Kuva 154. Pyörätien jatke puuttuu.

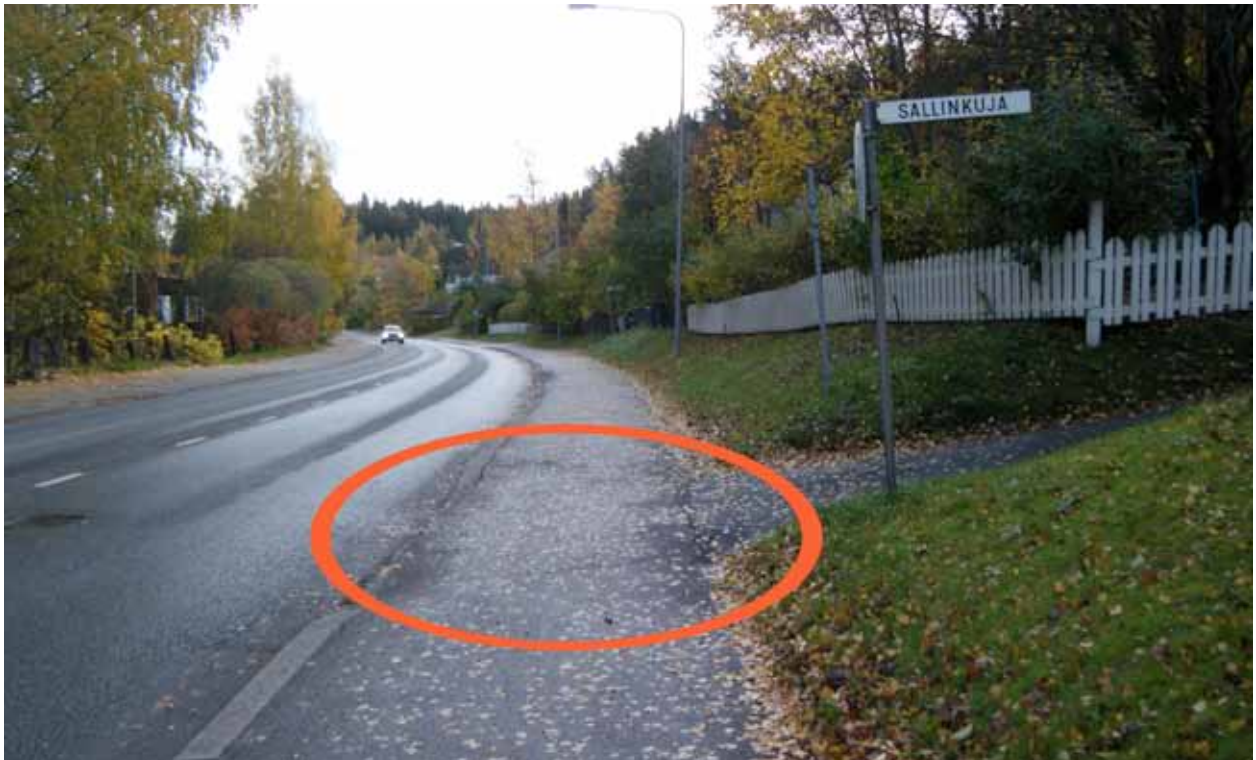
Kuva 157. Pyörätien jatke puuttuu.

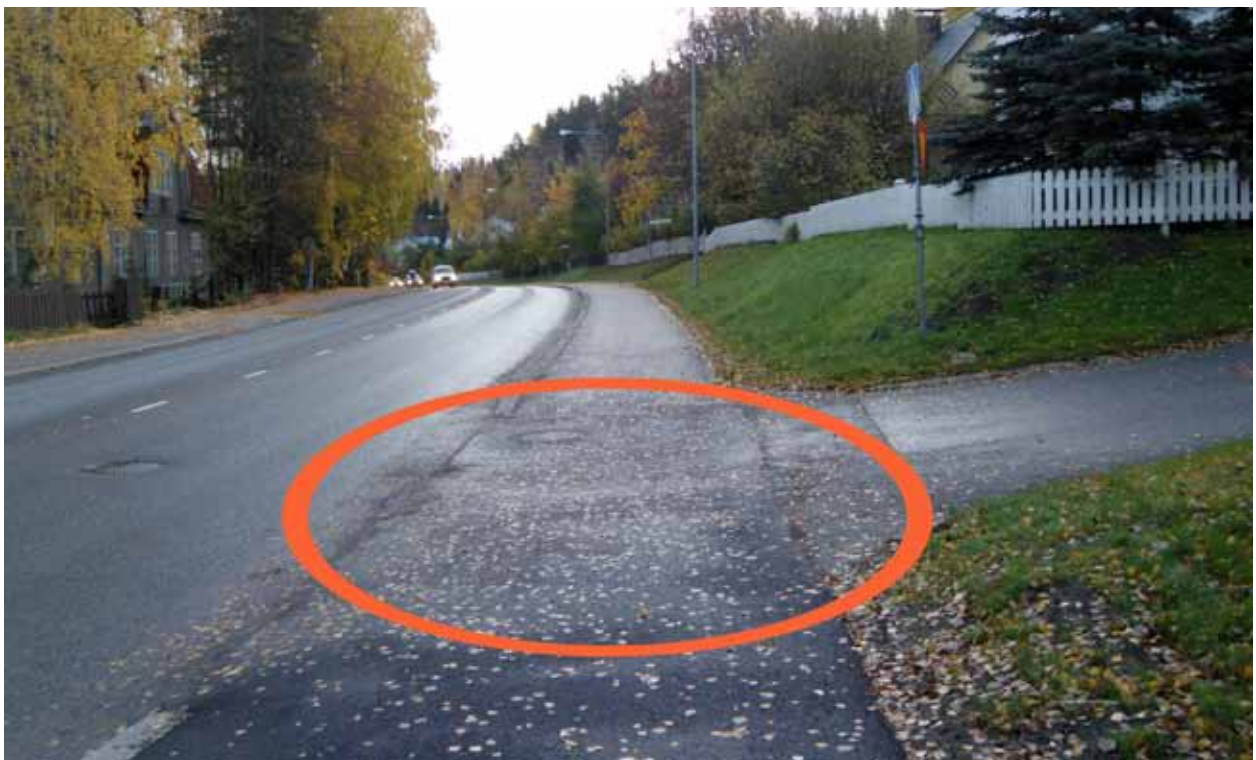
Kuva 158. Pyörätien jatke puuttuu.
