Omakotitalon kuntoarvio, muutossuunnitelma ja energia-
taloudellisuuden tarkastelu

Antti Heiska
Opinnäytetyö
9.11.2011
Rakennustekniikan koulutusohjelma
Oulun seudun ammattikorkeakoulu

Condition Survey, Renovation Plan and Energy Efficiency of Detached House

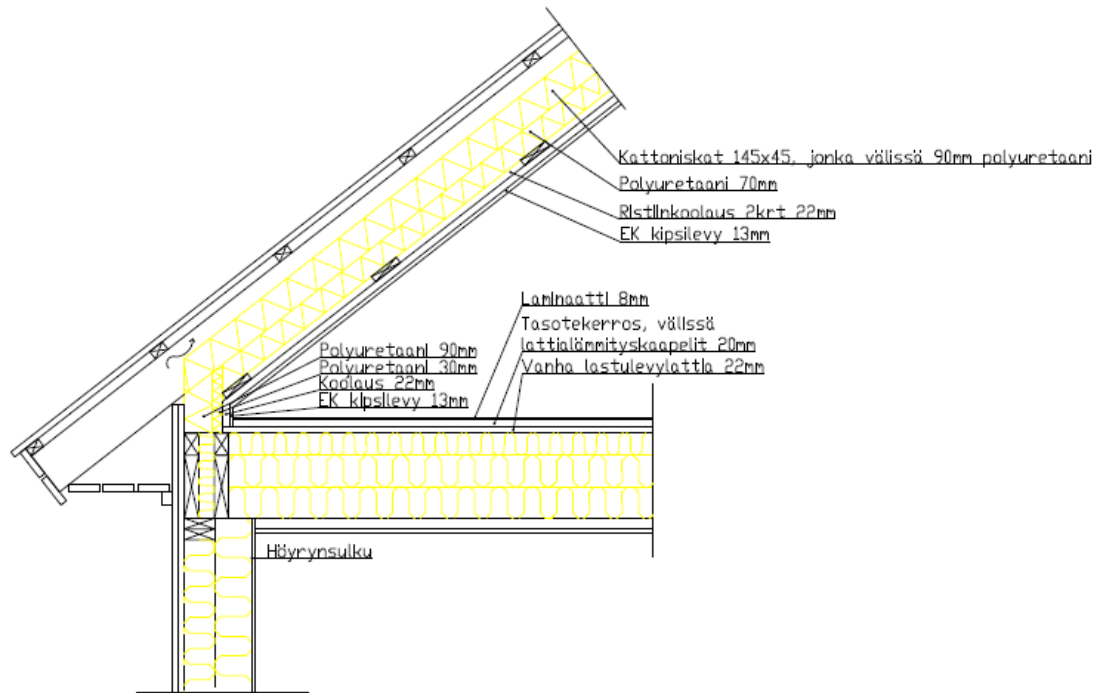
KUVA 1. Detaljikuva välipohjan ja katon liitoksesta

Kattotuolien yläpaarteiden väliin asennetaan pontattu 90 mm:n paksuinen SPU-Vintti-lita-polyuretaanilevy. Näin ollen aluskatteen ja lämmöneristeen väliin jää tarvittava 50 mm:n levyinen tuuletusrako. Puun ja levyn välit täytetään uretaanivaahdolla, jotta saumoista saadaan tiiviit. Vintti-lita-levyjen päälle asennetaan puolipontattu 70 mm:n paksuinen SPU-AL-polyuretaanilevy, jonka saumat myös tiivistetään uretaanivaahdolla. Levy kiinnitetään ruuvein yläpaarteen alapintaan. Tämän jälkeen kattoon kiinnitetään ristikoolaus, johon kiinnitetään sisäverhouslevynä käytettävä 13 mm:n paksuinen kipsikar-tonkilevy. Sähköjohdot ja -rasiat mahtuvat näin ollen koolauksen väliin, eikä niitä tarvitse kuljettaa katon pinnassa. (Kuva 1.)

Talon päätyseinään asennetaan pystyrungon väliin täyspontattu 90 mm:n paksuinen Vintti-lita-levy. Levy asennetaan samaan linjaan pystyrungon sisäpuolen kanssa. Tämän tasaisen pinnan päälle asennetaan puolipontattu 40 mm:n paksuinen SPU-Anselmi-levy. Välipohjan lattiana olevaan lastulevy sahaan eristeen kohdalta pois, jolloin seinäeriste saadaan liitettyä välipohjan lämmöneristeeseen. Eristelevyn sisäpinnassa on reunaohennettu 9 mm:n paksuinen kipsilevy. Kipsilevy tasoitetaan ja maalataan. (Kuva 1.)

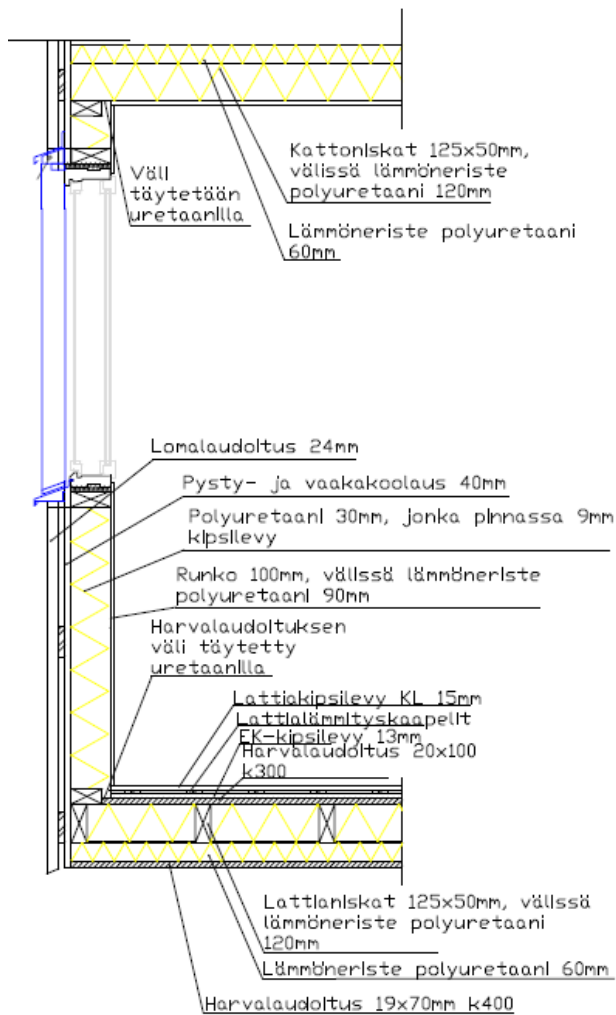
KUVA 2. Detaljikuva eteisen ulkoseinästä

Pääoven edessä oleva kuisti lämmöneristetään ja muutetaan puolilämpimäksi tilaksi. Kuisti on myös rossipohjainen, mutta tilaa lattiakannattajien ja maanpohjan välillä on niukasti, minimissään 350 mm. Kuistin sisäkorkeudeksi tulee lämmöneristämisen jälkeen 2 200 mm. Tämän uuden eteisen sivuseinille asennetaan myös avattavat ikkunat. Puolilämpimään tilaan käy esimerkiksi Fenestran Primus MSE Energia 1,2 B -luokan ikkunat. (Kuva 2.)

Eteisen lattian laudoitus poistetaan. Lattiakannattajien väliin asennetaan lämmöneristettä 120 mm. Lämmöneristeenä käytetään Vintti-lita-levyä. Tällä eristemäärällä päästään uusimpiin lämmöneristysvaatimuksiin. Levyn alle kiinnitetään vielä lattianiskoihin ruuveilla kannakerimat 400 mm:n välein. (Kuva 2.)
