Rivipelti- ja tiilikatteen korjaus

Esimerkkikohteet Case 1 ja 2

Opinnäytetyö

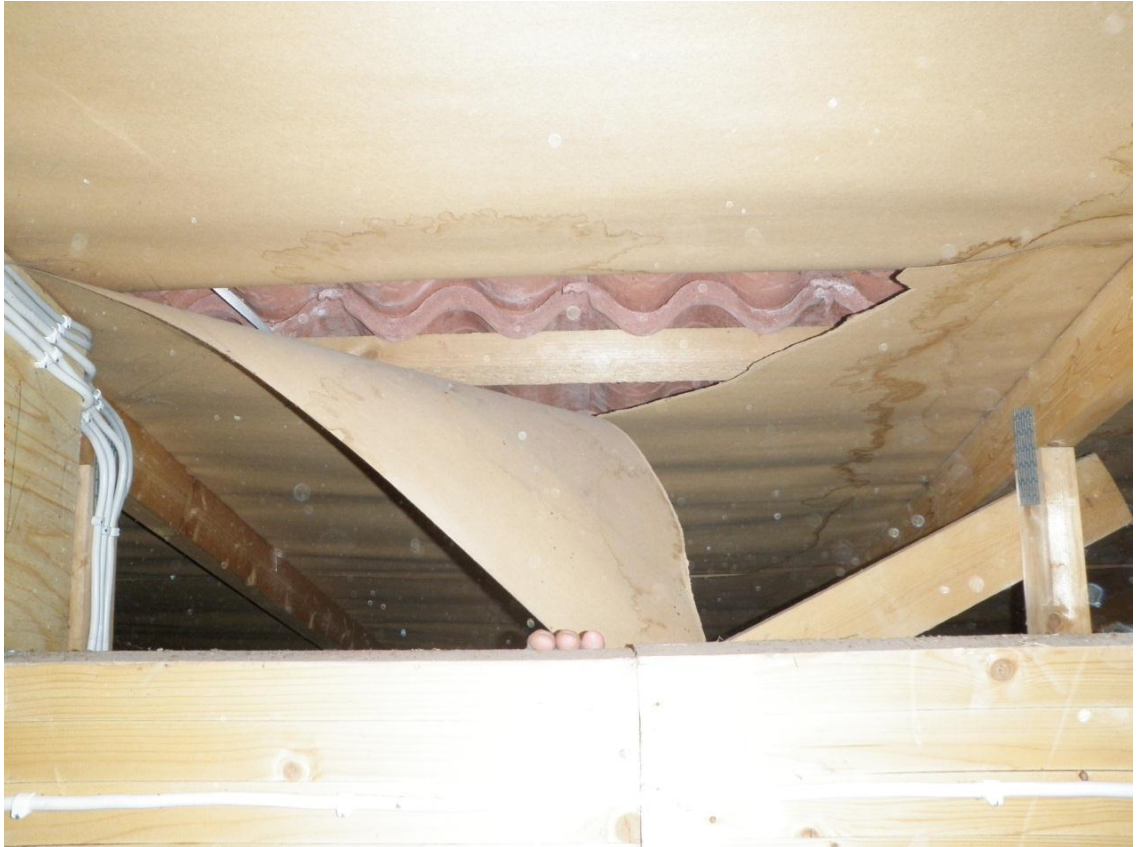
Katteen vaakasuuntaiset ruoteet oli kiinnitetty suoraan aluskatteen päälle, ilman pystyrimoitusta. Tämän seurauksena aluskatteen päälle päässyt kosteus ei ole päässyt kulkeutumaan aluskatteen päällä pois rakenteista, vaan kerääntynyt vesi on padottunut vaakarimoitusta vasten ja imeytynyt pahviseen aluskatteeseen. Kosteudesta ras-kaaksi muuttunut aluskatemateriaali on repeillyt kauttaaltaan omasta painostaan, jolloin katteen läpi tullut vesi on voinut kulkeutua suoraan yläpohjan lämmöneristeisiin ja sitä kautta yläpohjan läpivientien kautta liikuntasalin lattiaan.

Tiilien vaakaruoteet ovat toimineet katteen laudoituksena ja joutuneet kannattelemaan katolle tullutta lumikuormaa. Kattokannattajien jännevälillä ollessa jopa 1,4 m on 50x50 mm vaakaruoteelle tullut jopa 0,7 kN/m lumikuormaa. Suuresta kuormasta johtuen pienikokoiset ruoteet ovat taipuneet laskennallisesti jopa 17 mm, joka on yli kaksi kertaa sallittua enemmän. Liikkeestä johtuen tiiliä on halkeillut katteesta.

Puutteellisten lähtötietojen perusteella ei pystytä sanomaan, onko kohteen vesikate suunniteltu toteutettunlaiseksi, vai onko kyseessä työmaalla tehty virhe. Suunnitelmi-
en puuttuminen on antanut rakennusvirheille hyvät lähtökohdat. Aluskatteen läpi-lyödyt ruoteen kiinnitykseen käytetyt naulat viestivät, ettei työvoima ole ollut ammatti-taitoista (kuva 5).

Kuva 5 Aluskate on kiinnitetty suoraan vaakarimoituksen alapuolelle, Case 1, kuva Olli Suominen, 2011

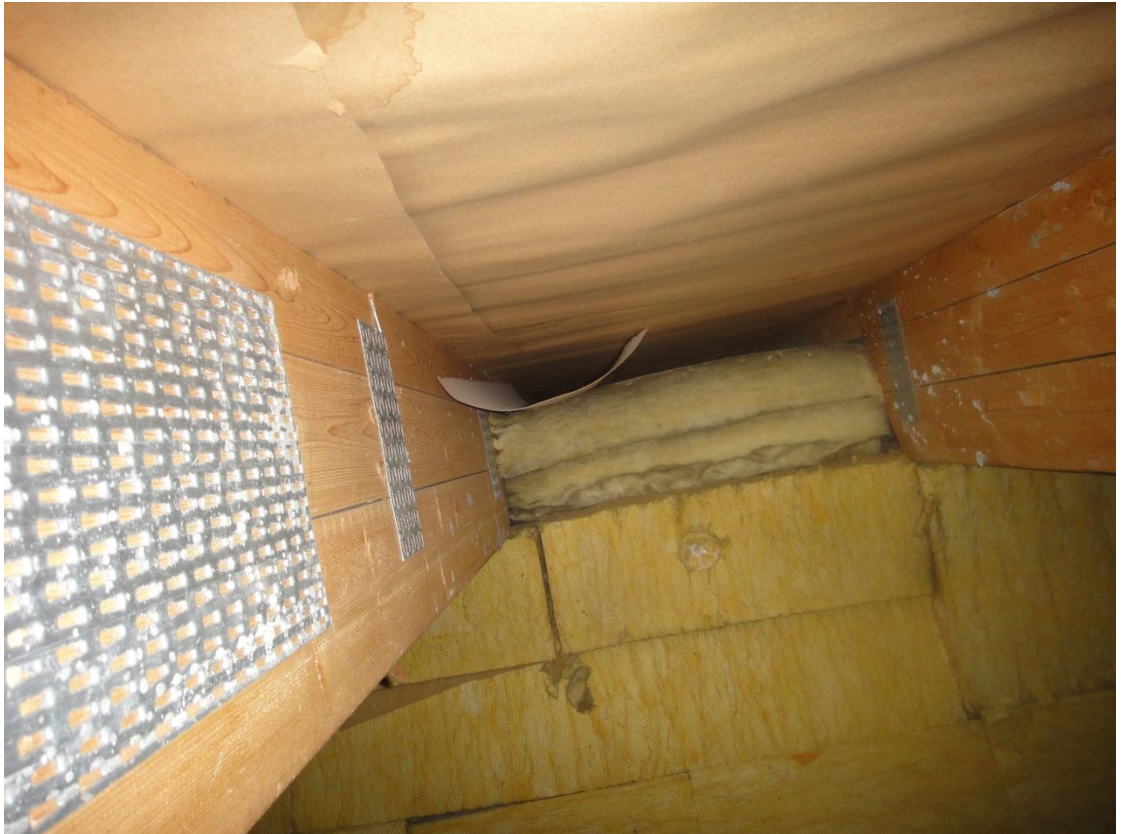
Kuva 6. Puutteellinen tuuletusväli, Case 1, päärakennuksen yläpohja, kuva Olli Suominen, 2011

Liikuntasalin katteen tuuletus saatiin hoidettua räystäään kautta, suunnitelma tehtiin työmaalla, joten siitä on vain käsivarainen detalji urakoitsijaa varten minkä teosta

sovittiin samalla. Urakoitsija oli havainnut ullakkotilan tuuletuksen kyseisessä paikassa puutteelliseksi. Sovittiin että tuuletus hoidettaisiin ulkoseinän yläosaan porattavilla ja kiinnitettävillä tuuletusventtiileillä, joita ei kuitenkaan asennettu, koska tuuletus saatiin onnistumaan alkuperäisen räystäsdetaljin mukaisesti.

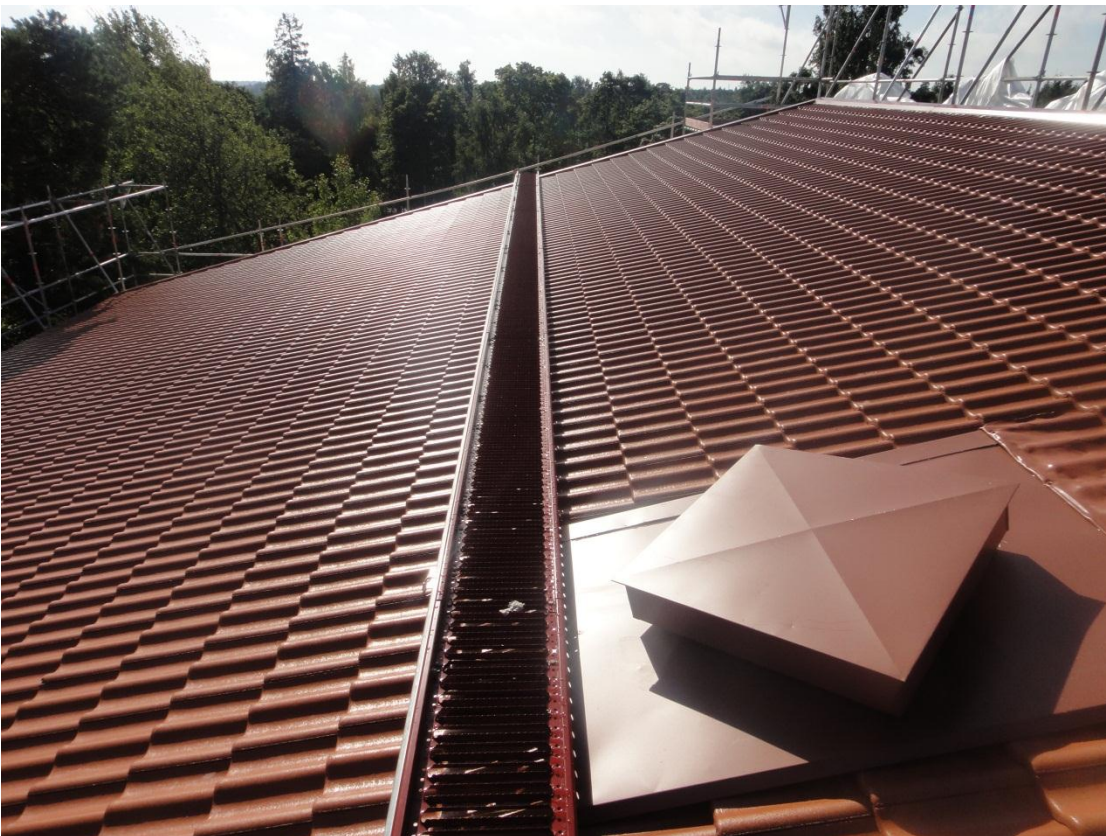
Kuva 7.Valmis vesikatto, Case 1, kuva Olli Suominen, 2011

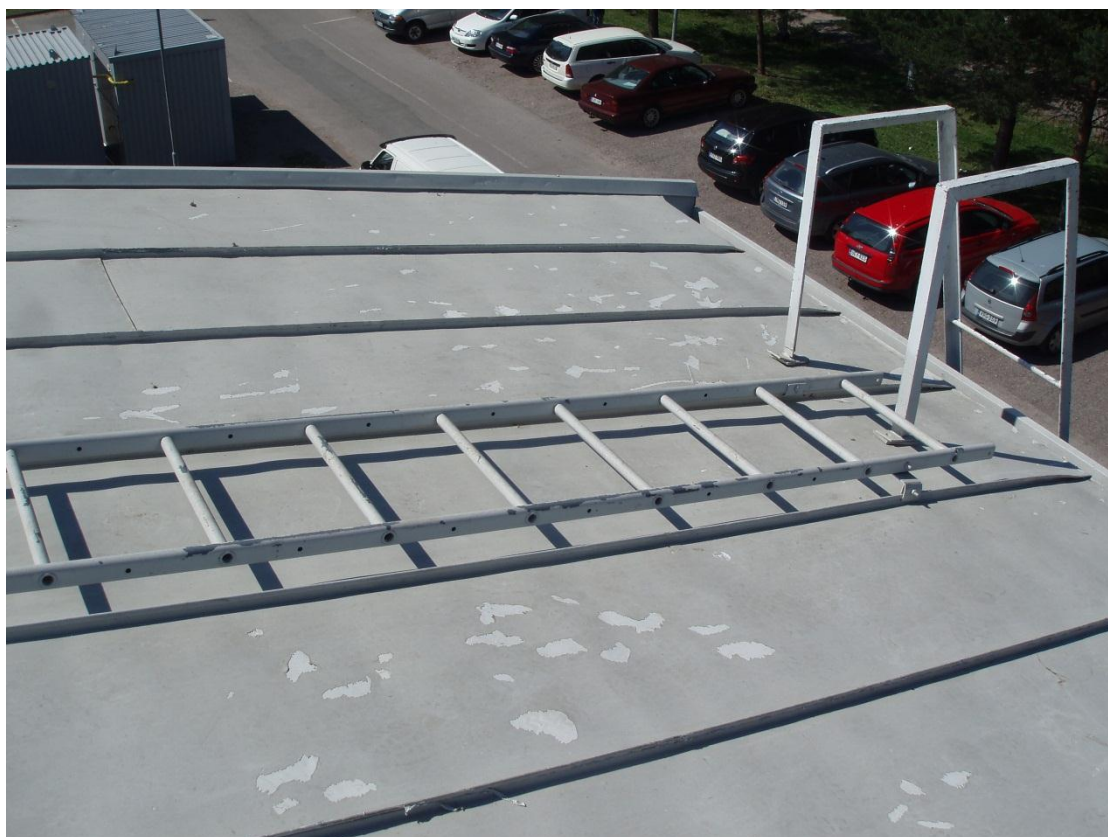
Kuva 8. Kатteen pinnoite on irtoillut pohjasta, Case 2, kuva Olli Suominen, 2011

Pinnoite oli asennettu vuoden 2010 syksyllä, joten pinnoite oli katselmus hetkellä alle vuoden ikäinen. Pinnoitteen laittanut urakoitsija oli antanut materiaalille viiden vuoden takuun, joten kатteen korjaus kulut pyrittäisiin laskuttamaan kyseiseltä urakoitsijalta.

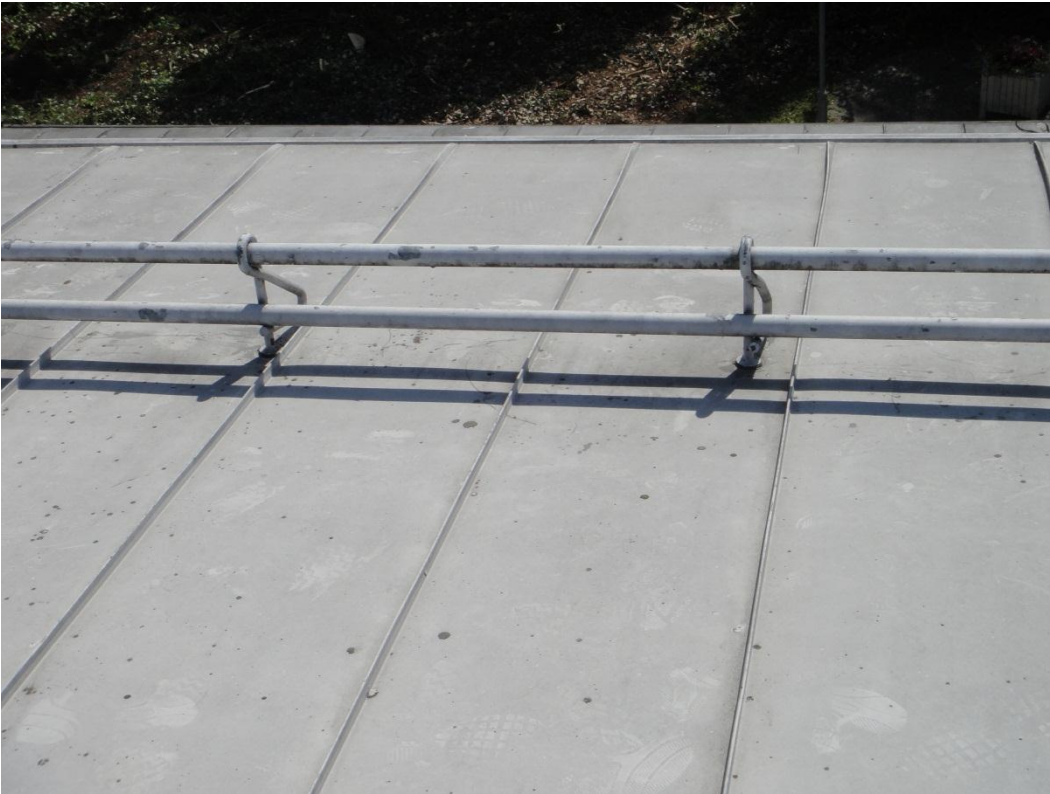
22.6.2011 ja 28.6.2011 tehtyjen katselmusten perusteella todetaan, että pinnoitteen kulumisen pystysaumoista on mahdollistanut aikaisemmin todetun kosteuden siirtymisen sauman kautta yläpohjaan. Lisäksi vesikatteen pystysaumojen harjataitteet havaittiin liian pieniksi noin 5 mm, kun RT-kortiston ohjeiden mukaan sen pitäisi olla yli 10 mm. (RT 85-10862). Vesikatteessa olleiden kattosiltojen ja lumiesteiden kiinnitys oli tehty pellityksen läpi, kuten kuvassa 9 käy ilmi. Kiinnitysreiät oli tiivistetty UV-kestämättömällä kumilla. Tiivisteet olivat paikoin rikki, joka on mahdollistanut veden

Kuva 9. Lumiesteet oli pultattu vesikatteen läpi, Case 2, kuva Olli Suominen, 2011

pääsyn yläpohjaan. Rivipeltikatteen kattovarusteet tulee aina kiinnittää katteen pystysaumoista, jolloin katteeseen ei tarvitse tehdä reikiä.

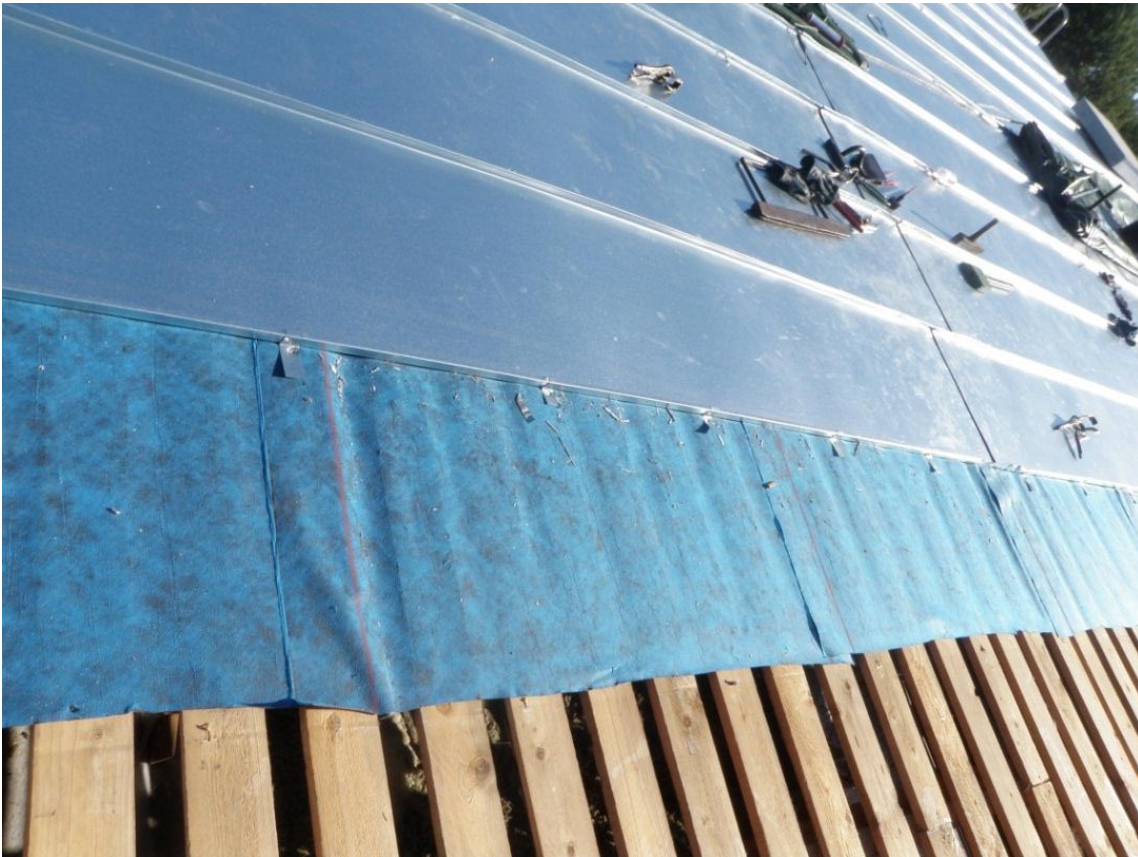
Kuva 10. Korjauksen alla oleva lape, Rak. 18, Case 2, kuva Olli Suominen, 2011

Uusi rivipeltikate tehtäisiin 0,5 mm sinkitystä teräsohutelevystä. Klammereiden kiinnitys ruostumattomilla ruuveilla katon keskialueella 5 kpl/m², reuna-alueella 7 kpl/m². Peltikate tehtäisiin kaksinkertaisin tiivistetyin saumoin, saumoihin on varattava lämpölaajenemisvara.

Rakennus 4 vesikate korjattaisiin samoin ohjein. Korjattavalla lappeella olevien useiden läpivientien takia pellityksien ylösnostojen ja pystysaumojen tiivistykseen tulisi kiinnittää huomiota.
