KUMIBITUMIPOHJAISIEN GEOMEMBRAANIEN
ASENTAMISEN LAADUNVALVONTA

Antti Kortelainen
Opinnäytetyö
24.1.2012
Rakennustekniikan koulutusohjelma
Oulun seudun ammattikorkeakoulu

Kumibitumipohjaisien geomembraanien asentamisen laadunvalvonta

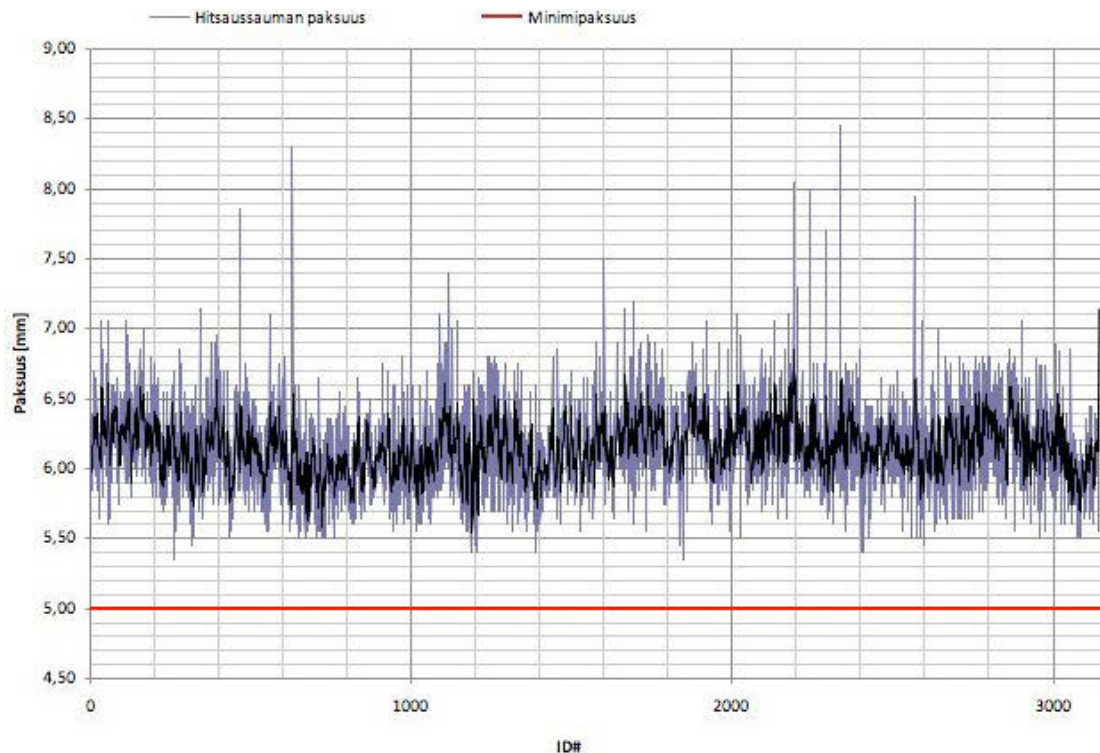
Mittauspisteitä ultraäänitutkalla kertyi geomembraanien välisistä saumoista yhteensä 3 148 kappaletta mittaustiheyden ollessa yksi mittaus alkavaa 20 metriä kohden (kuva 22). Oheisesta kuvasta 22 käy ilmi, että (saumojen laatuvaatimukset täyttävissä) mittauspisteissä sauman paksuus vaihteli enimmäkseen noin 5,50 ja 7,00 mm:n välillä. Hitsatun sauman paksuudelta vaadittavaksi minimiarvoksi asetettiin 5,00 mm, sillä tätä ohuempia saumavahvuudet tarkoittivat yleensä sitä, että geomembraanien väliset bitumimassat eivät olleet tarttuneet kunnolla toisiinsa kiinni. Suoritettut mittaukset saumoista olivat kuitenkin vain pistokoetyyppisiä, eikä mittaus kattanut kerralla koko sauman leveyttä (kaksoisluotaimen anturiosa pinta-alaltaan noin 1,0 cm²:n kokoinen), mutta ne antavat hyvän kuvan siitä, millä välillä onnistuneen hitsaussauman paksuus vaihtelee.

KUVA 22. Ultraäänitutkan mittauspisteiden tulokset (Nousiainen. 2010)

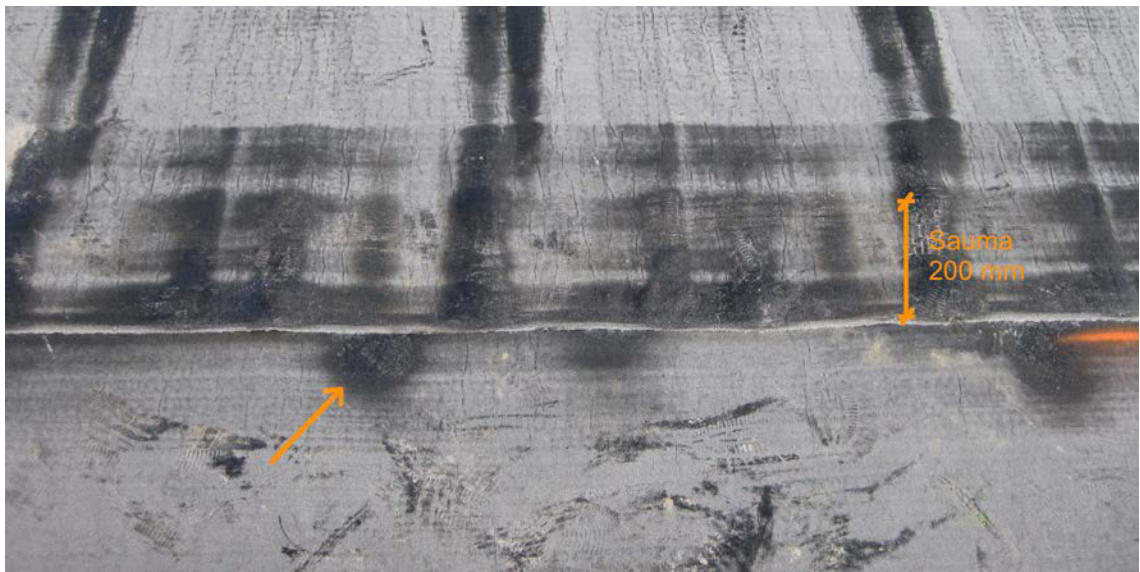
Geomembraanien välisistä saumoista löytyneet laadunalitukset luokiteltiin asennusvirheiksi. Selkeimmillään löytyneet asennusvirheet saattoivat olla esimerkkikuvien 23, 24 ja 25 kaltaisia, joissa kyseinen hitsattu sauma repeytyi tarkastelun tuloksena helpohkosti auki noin 3,0 metrin pituudelta. Jo ensimmäisestä kuvasta 23 käy ilmi, että sauman vieressä ei ole nähtävissä yhtenäistä hitsausvaiheessa syntyvää polttojälkeä, eikä bitumia ole pursunut reunan yli.

KUVA 23. Asentamisen onnistumisesta epäilykset herättävä katkonainen polttojälki sauman vieressä, myöskään bitumia ei ole pursunut saumasta yli (Nousiainen. 2010)

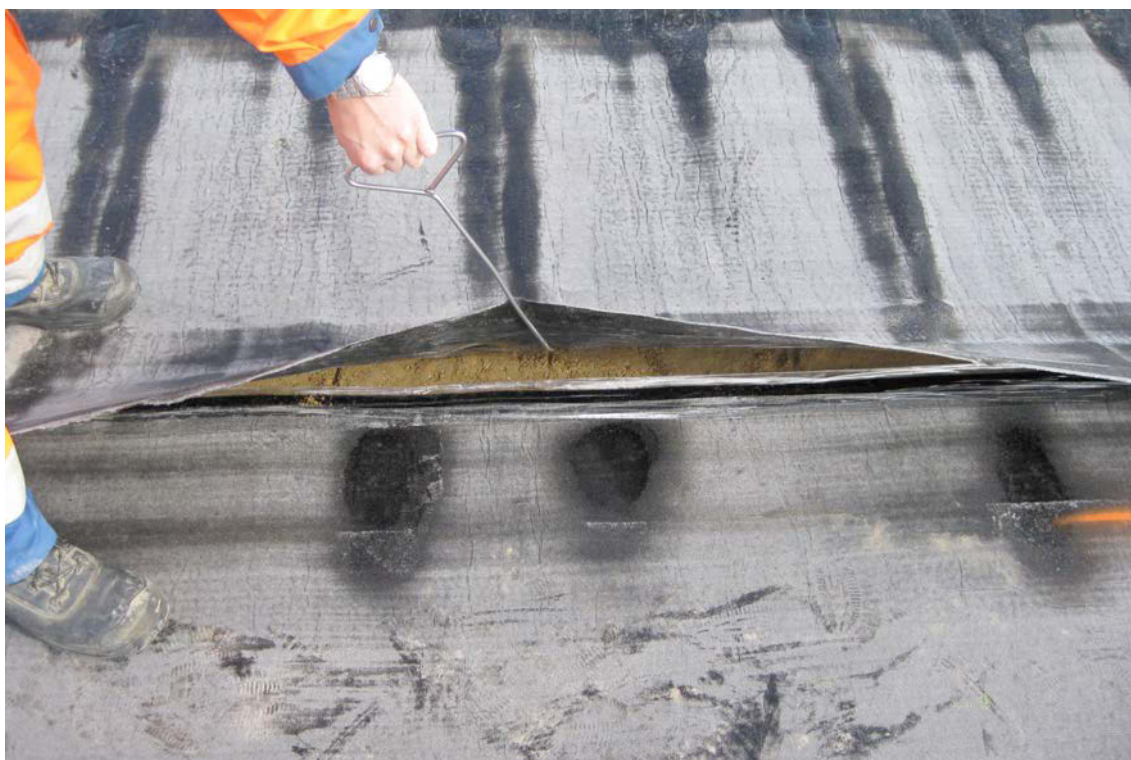
Tarkempi tutkiminen kuvassa 24 (ultraäänitutkan ja pyöröterästangon avulla) osoitti, kuinka huonosti bitumi oli tarttunut kiinni ja kuinka katkonaista bitumin sulaminen saumassa oli ollut. Tämä johtui liian vähäisestä sauman hitsaamisesta. Lisäksi samalta kohdalta lähempää otetusta kuvasta 25 on nähtävissä, että jopa geomembraanien alapintaan asennettu erittäin ohut muovikalvo, jonka tarkoituksena on estää eri geomembraanikerrosten tarttuminen toisiinsa rullassa varastoinnin aikana, on vielä tallella. Vaikka kyseessä onkin ”väärinpäin” asennettu geomembraani (luku 5.1), sulaa tämä ohut muovikalvo pois riittävän lämmön vaikutuksesta hitsausvaiheessa. ”Väärinpäin” asennettujen geomembraanien saumojen laadun tarkastukseen tulee kuitenkin kiinnittää aina **erityis-**huomiota.

KUVA 24. Geomembraanien välinen sauma kokonaan auki (Nousiainen. 2010)

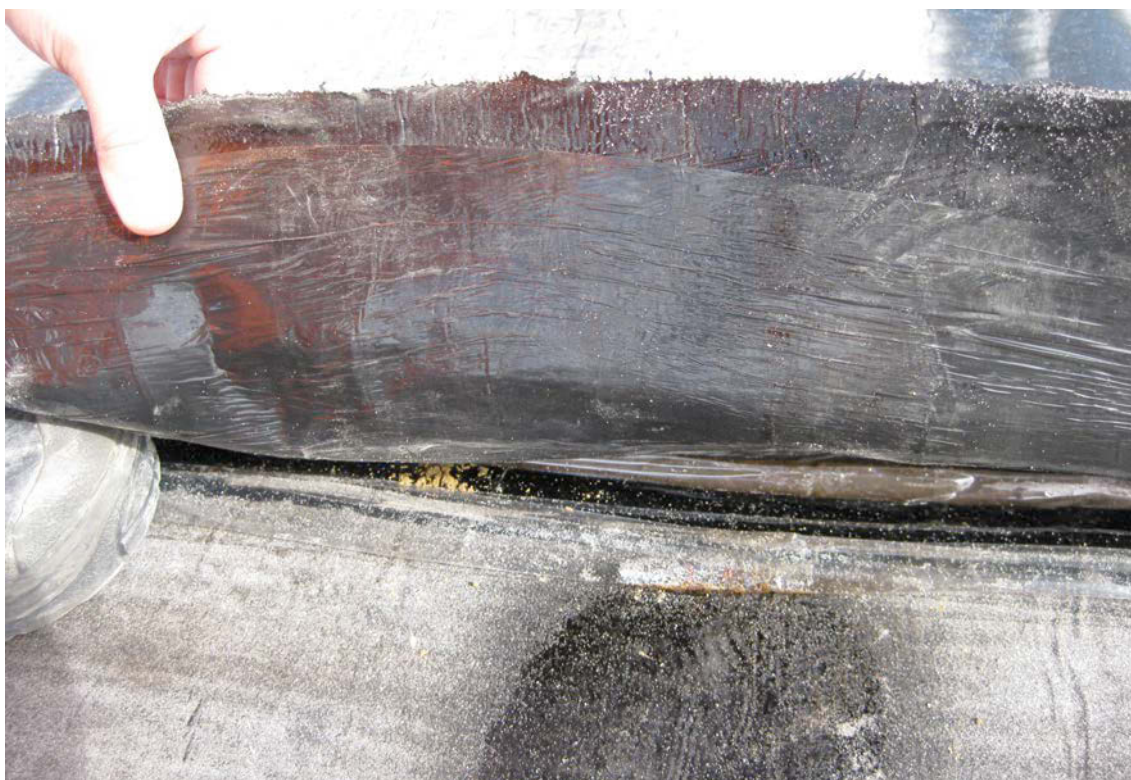
KUVA 25. Lähikuva saumasta; jopa geomembraanin alapinnan ohut muovikalvo on vielä tallella (Nousiainen. 2010)

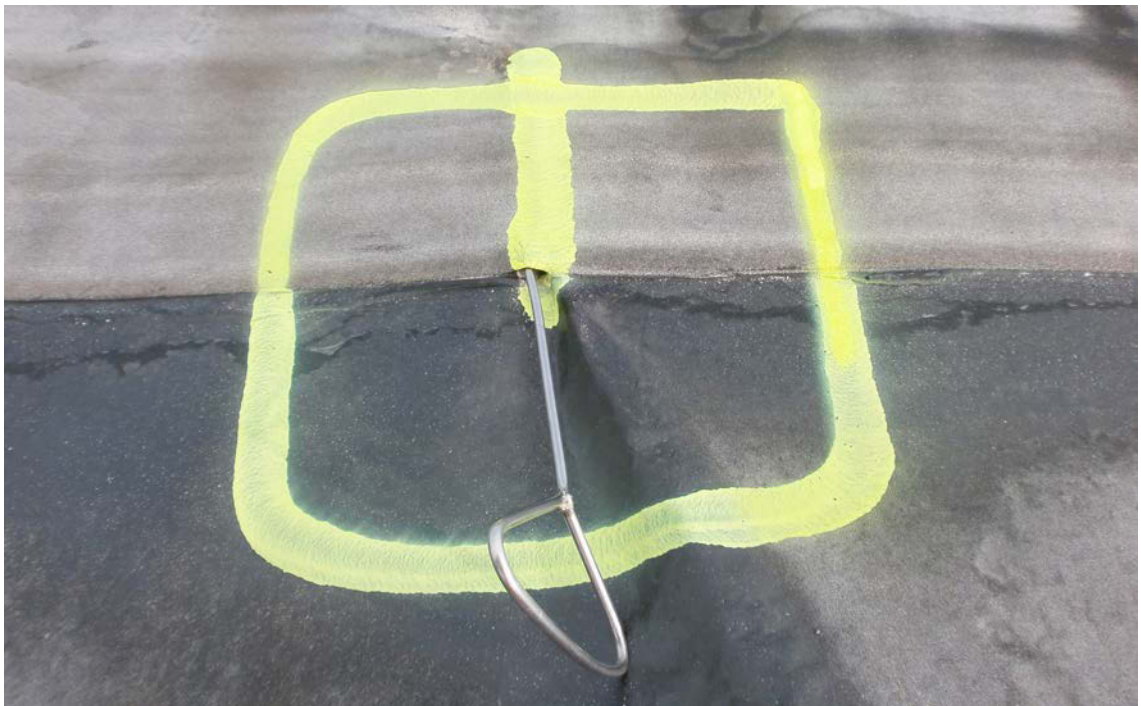
Kun geomembraanirullaa ei oltu levitetty auki suoraan rullan levitysvaiheessa, oli geomembraanin pitkittäiskaistan reunaan muodostunut saumausalueelle pieniä taitoksia. Muodostuneet taitokset vaikeuttivat asennusta ja vaikuttivat osaltaan asennuksen laatuun. Hitsausvaiheen yhteydessä taitoksien päältä tehtiin usein painotelalla vain sauman suuntaisesti, jolloin saumaan syntyi kohollaan oleva ja koko sen leveydeltä läpi johtava vekki. Saumaan muodostuneen vekin läpijohtavuutta pystyi tutkimaan parhaiten pyöröterästangolla (kuva 26). Tilanteissa, joissa vekki johti vain osittain sauman läpi, tutkittiin ultraäänitutkalla, että sauma on vekin takaa kiinni riittävällä varmuudella, kuitenkin vähintään 150 mm:n leveydeltä.

KUVA 26. Koko geomembraanien sauman leveydeltä läpi johtava vekki (2011)

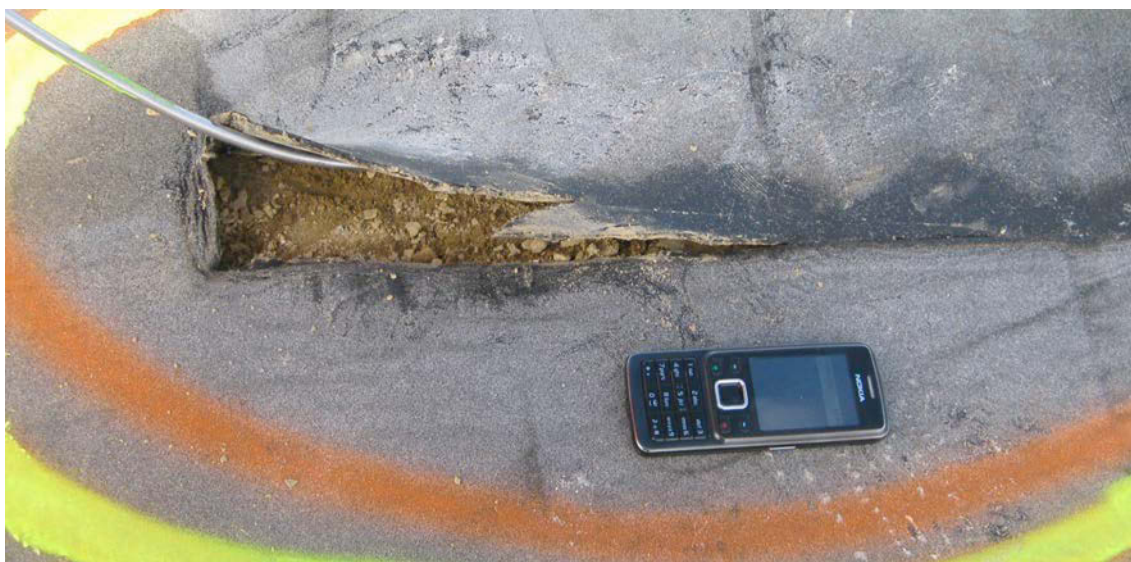
Osaan geomembraanirullista oli tullut vaurioita kuljetuksen aikana. Vauriot joh-
tuivat suurimmaksi osaksi kuljetusliikkeen käyttämisestä, geomembraanirullien
kuormassa vierimisen estävistä kuormakiiloista, jotka oli asennettu liian syväälle
alimpien rullien alle. Alimmat geomembraanirullat olivat painuneet kiiloja vasten
(kuormassa kolme rullaa päällekkäin), jolloin kiilojen terävät reunat olivat lei-
kanneet geomembraaniin viiltoja (kuva 27).

KUVA 27. Kuormakiilan aiheuttama kuljetusvaurio (Nousiainen. 2010)

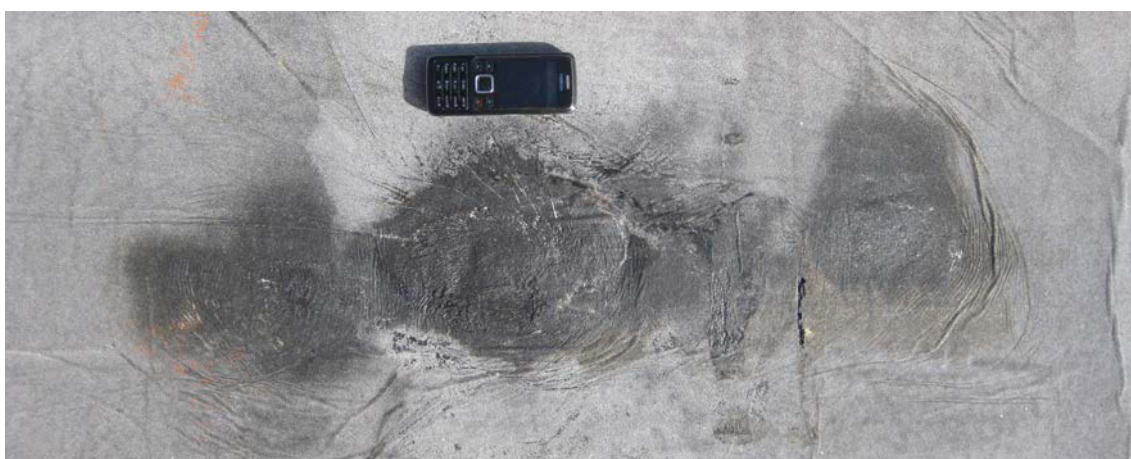
Osassa geomembraaneista oli havaittavissa niiden levitysvaiheen yhteydessä pitkittäisiä venymäjälkiä (kuva 28), jotka sijaittivat ilmetessään aina samassa kohdassa, symmetrisesti molemmin puolin geomembraanin päätyosaa. Ne olivat syntyneet mitä todennäköisimmin jo geomembraanien valmistusvaiheessa, tuotantoprosessin hetkellisten ongelmien seurauksena. Kuvan 28 esimerkki poikkeamasta ei vaatinut kuitenkaan paikkausta, sillä geomembraanin tukikerros oli pysynyt ehjänä. Vastaavia poikkeamia kuitenkin löytyi, joissa geomembraanin tukikerros oli vaurioitunut niin, että siihen oli muodostunut pieniä repeytymiä.

KUVA 28. Poikkeama geomembraanin päätyosassa (Nousiainen. 2010)

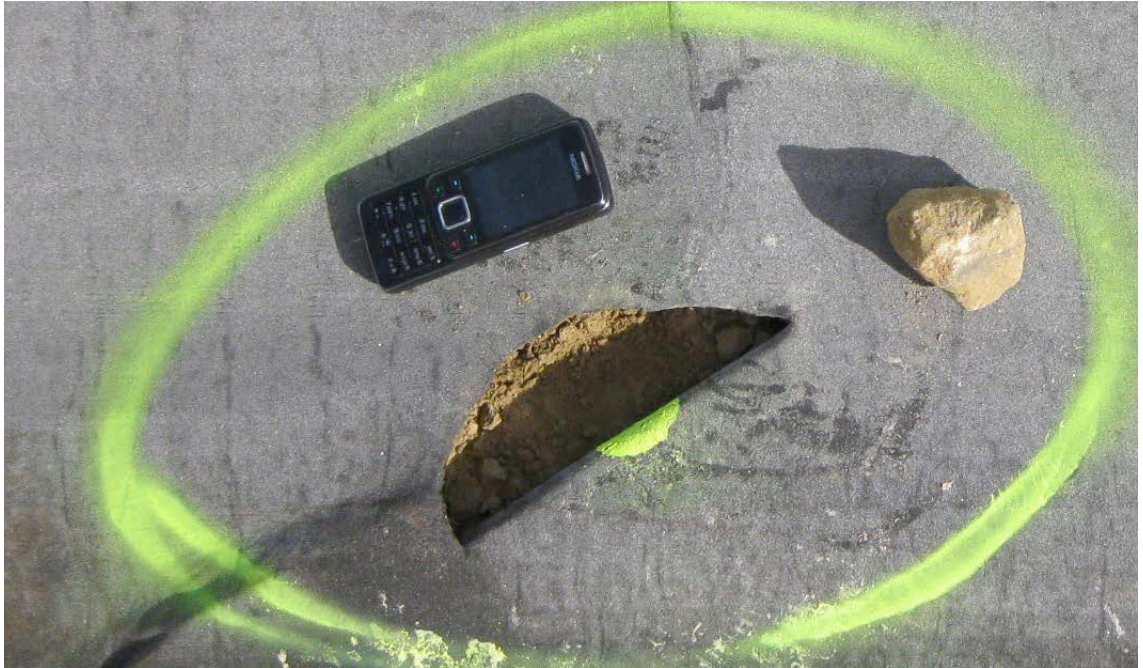
Mahdolliset geomembraanien alle jääneet terävät kivet (levitysvaiheen yhteydessä) olisivat ajan mittaan puhkoneet geomembraaneihin reikiä, eristekerroksen päälle tulevan kuormituksen vaikutuksesta. Kivet tulikin poistaa tekemällä geomembraaniin viilto (kuva 29), minkä jälkeen leikkauskohta paikattiin.

KUVA 29. Geomembraanin alle jäänyt terävä kivi (Nousiainen. 2010)

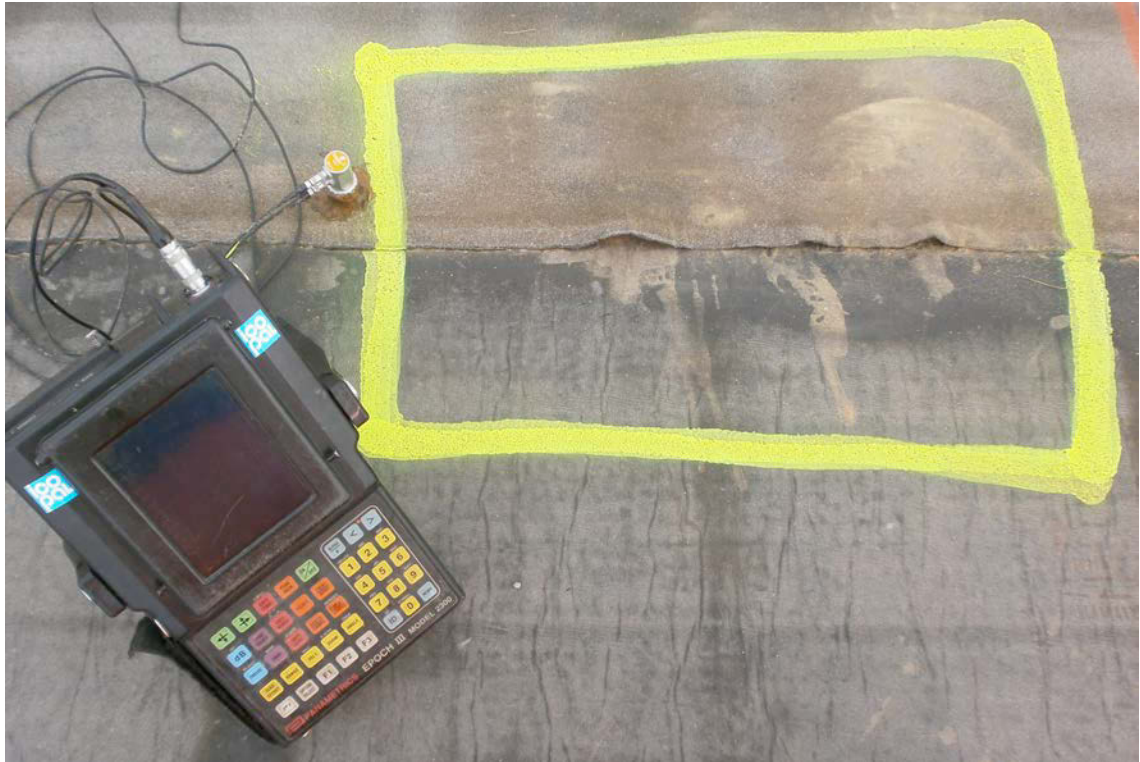
KUVA 30. Paikattavan kohdan laajuuden määrittystä geomembraanien välisestä saumasta (2011)

Laadunalitusten paikkaustarve eli paikkaamiseen käytettävien paikkalappujen vähimmäiskoko oli määritettävä aina ennen paikkauksen aloittamista. Esimerkiksi mahdolliset kuljetuksessa geomembraaniin syntyneet vauriot tai levitysvaiheessa geomembraanin alle jääneiden terävien kivien aiheuttamat reiät olivat selkeitä ja paikkaustarpeen pystyi määrittämään silmämääräisesti. Laadunalitusten löytyessä geomembraanien välisistä saumoista, määritettiin paikattavan kohdan laajuus ultraäänitutkalla (kuva 30). Kuvan 30 geomembraanien sauman laadunalitus ilmeni siten, että sauman reuna oli auennut osittain saumaan asennusvaiheessa jääneen kosteuden vaikutuksesta.

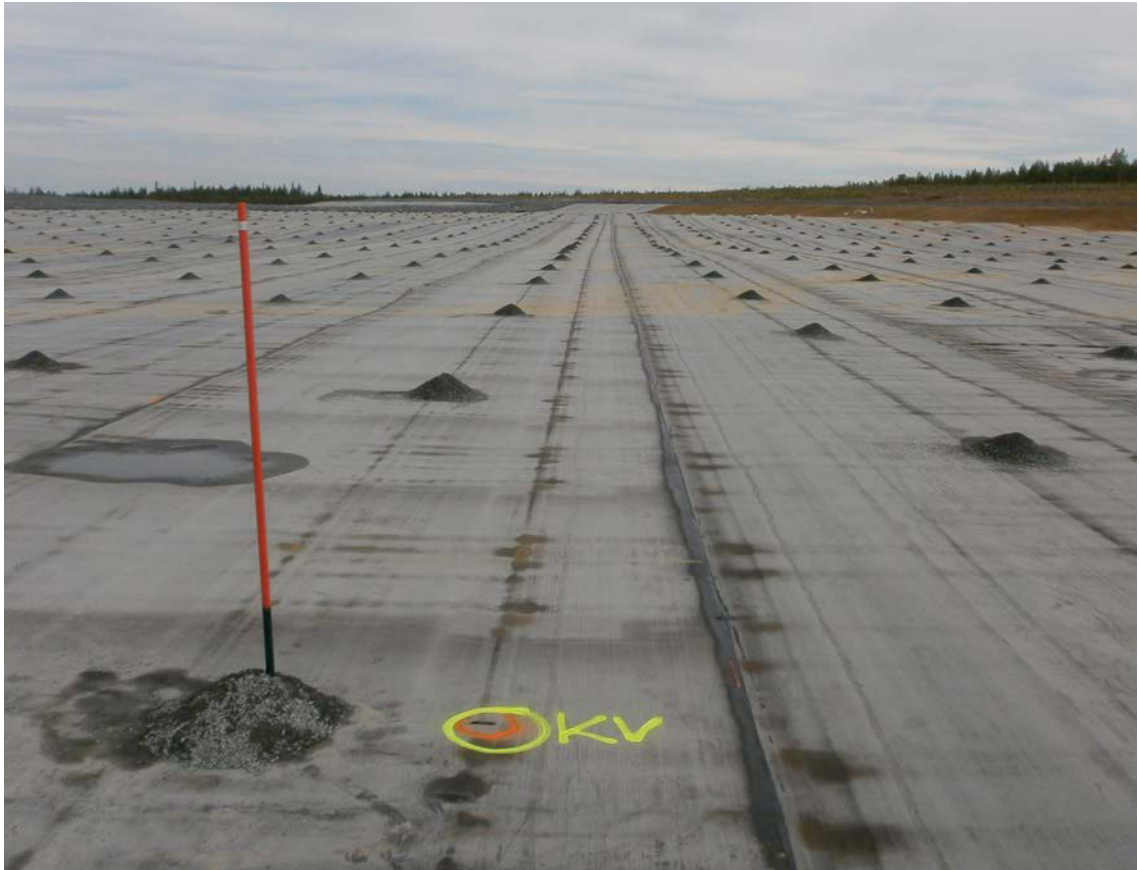
KUVA 31. Laadunalituksen tyypin ja sijainnin ilmoittavat merkinnät (2011)

Myös geomembraaniin maalattiin paikkauksen laajuuden määrittämisen lisäksi laadunalituksen tyyppiä ilmoittavat merkinnät, esimerkiksi kuvan 31 mukaisesti (kuvan 31 esimerkissä kuljetusvaurio geomembraanin päätyosassa). Asennus-

virheiden merkinnässä käytettiin lyhennettä AV, kuljetusvaurioiden yhteydessä KV- ja valmistusvirheiden yhteydessä VV-merkintää. Geomembraanien alle jääneiden kivien yhteydessä käytettiin ”kivi”-merkintää. Lisäksi paikattavan kohdan uudelleenpaikallistamisen helpottamiseksi pystytettiin geomembraanin painotukseen käytettyyn murskekasaan aurausviitta lähelle havaittua poikkeamaa (kuva 31).
