KYMENLAAKSON AMMATTIKORKEAKOULU

Oskari Talka

TYYPILLISEN PUURAKENTEISEN KYLÄKOULURAKENNUKSEN  
KEHITTÄMISSUUNNITELMA

Opinnäytetyö 2012

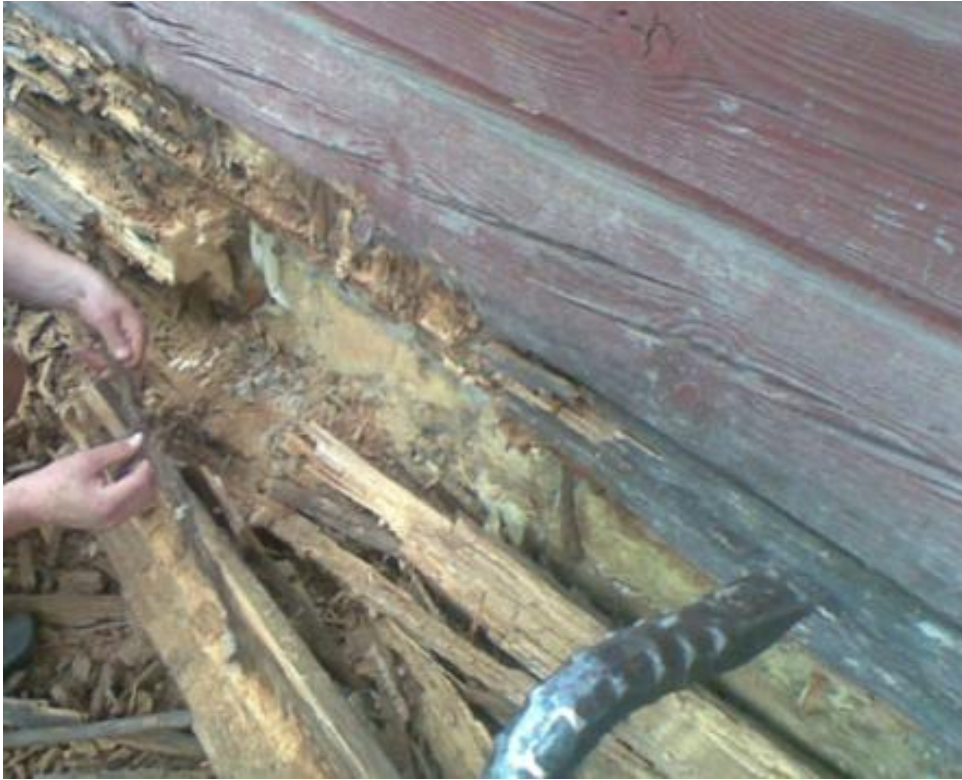
Kuva 3. Muuramen nuorisoseurantalon lahonneet alimmat hirsikerrat (Muuramen Nuorisoseura)

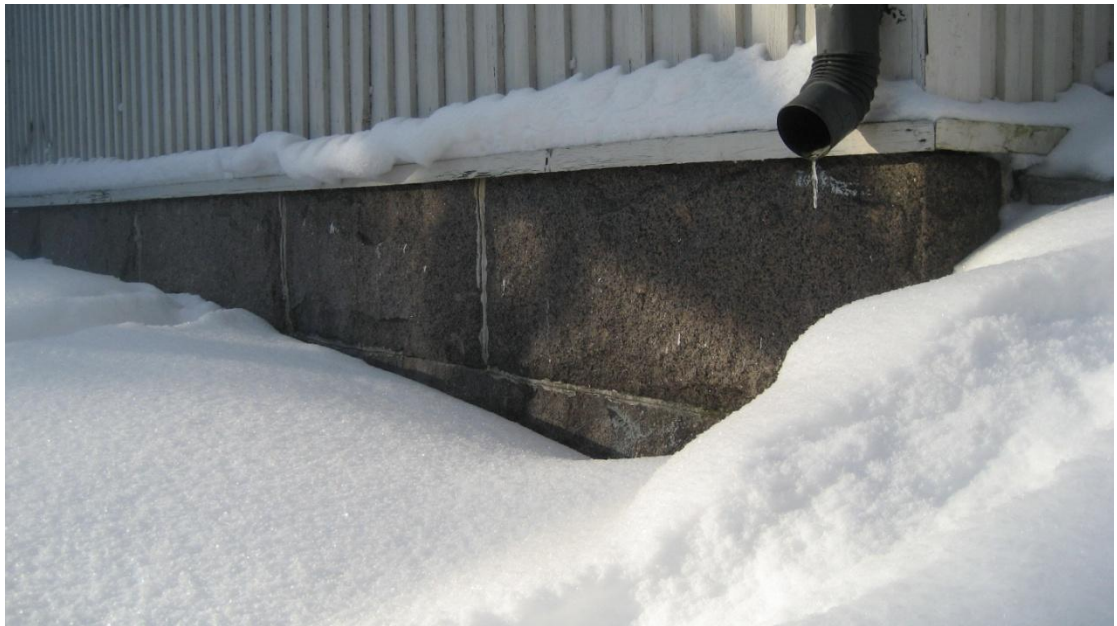
Rakennus on perustettu graniitista louhittujen ja muurattujen kivikuutioiden päälle. Kivien väliset raot on saumattu saumauslaastilla saumausraudan avulla. Perusmuuri on säilynyt hyvässä kunnossa, eikä siinä ilmene suurempia painumia eikä routimisen aiheuttamia vaurioita. Aikakauteen liittyen rakennuksessa ei ole käytetty minkään näköisiä routaeristeitä. Graniittiperustuksen hyviä puolia on se, ettei niissä tapahdu suuremmin kosteuden kapilaarista nousua rakenteisiin.

Kuva 17. Rakennuksen graniittiperustus (Talka 2012)

Rakennuksen perustuksien hyvän kunnon vuoksi niille ei tehdä mitään. Alapohjan lattiarakenne aukaistaan purkamalla vanha lautalattia pois. Alapohjan purueristys poistetaan ja samalla nähdään alapohjarakenteiden kunto. Ovatko purueristeet pysyneet kuivina ja ovatko rakennuksen alimmat hirsikerrat säilyneet ilman lahovaurioita. Jos vahingoittuneita rakenneosia havaitaan, niin ne korjataan kuntoon. Muuten purueriste korvataan puhallusselluvillalla lämmöneristävyyden paranemisen vuoksi. Lattiavasojen päälle laitetaan ilmansulkupaperi ja rakennetaan uusi lautalattia.

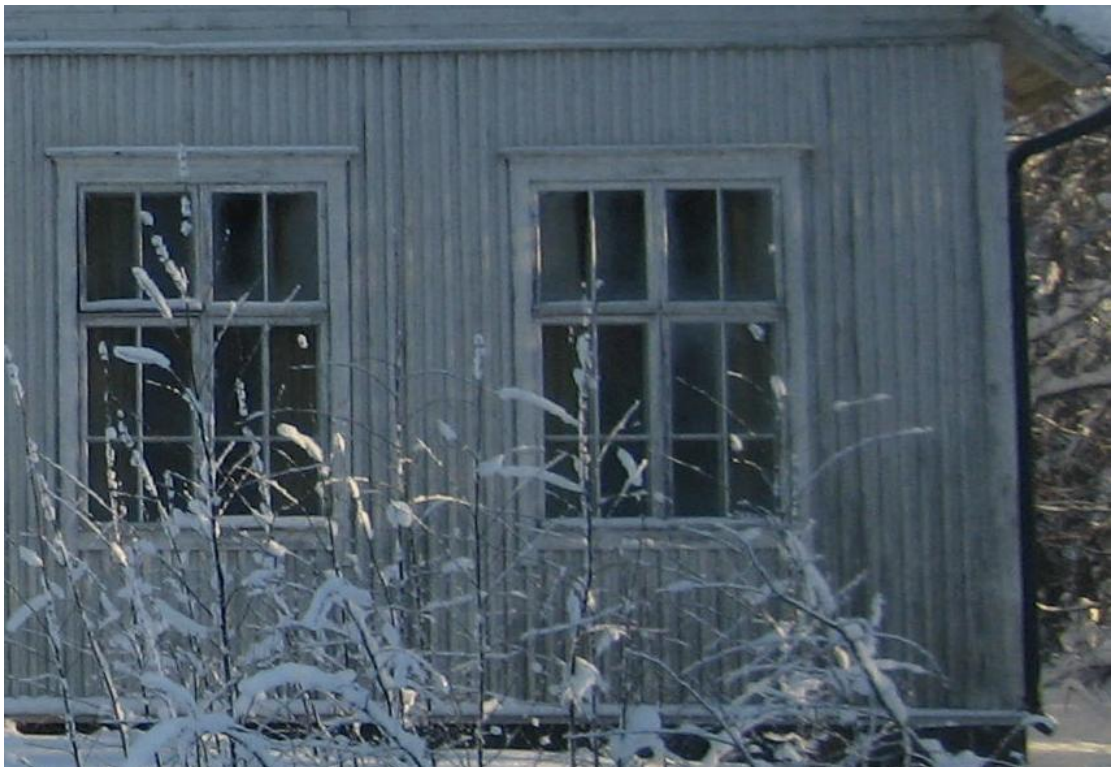
Kuva 18. Maalipinnassa on pintahometta (Talka 2012)

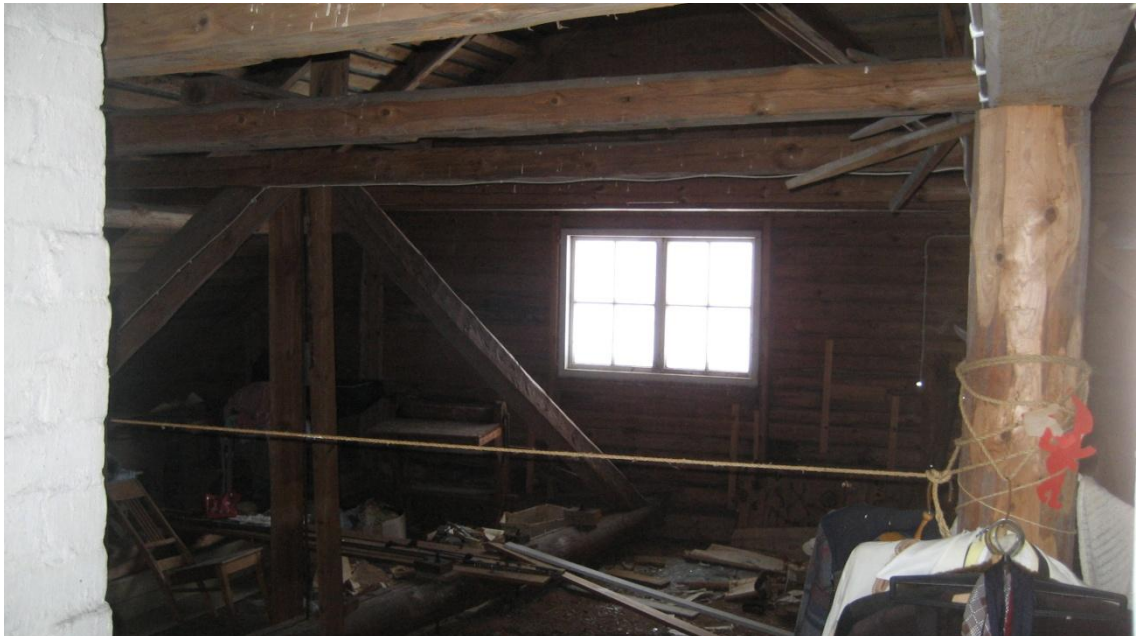
Yläpohjan eristekerros on rakennettu ulkoseiniin ja väliseiniin tuettujen hirsipalkistojen varaan. Opetustilojen yläpohjan hirsipalkistoa kannattelevat teräksiset kierretangot, jotka ovat kiinnitettynä kattoristikkorakenteisiin. Eristeenä on käytetty hiekkaa ja purua, jota kannattelee hirsipalkistojen alapintaan kiinnitetty laudoitus. Eristeen yläpuolinen rakenne on vapaasti tuulettuvaa ullakkoa. Yläpohjan eristeet näyttävät hyväkuntoisilta ja kuivilta muutamaa kohtaa lukuun ottamatta. Muutamassa kohdassa eristeet ovat aikoinaan päässeet kostumaan katteen vuodon takia. Yläpohjan tuulettuvuus on riittävä.

Ullakkoa kattaa konesaumattu peltikate, joka on malliltaan osalla rakennuksesta harja- ja osalla mansardikattoinen. Peltikate on maalattu mustaksi. Kattoa kannattelee kattoristikot, jotka ovat rakennettu hirrestä ja rautatangoista. Katteessa on aiemmin ilmennyt muutamia vuotokohtia, mutta ne ovat paikattu aikojen saatossa tinaamalla ja uudelleen saumaamalla. Kattokannattajissa on muutamissa kohdissa kattovuodon aiheuttamia lahovaurioita. Myös mansardikaton ja harjakaton välisessä jiiressä on viime kesänä havaittu vuotokohta, joka on paikattu uudella pellillä. Lisäksi lahonneita ruodelautoja uusittiin. Konesaumakatteen maalipinta on paikoitellen huonossa kunnossa: maali on hilseillyt irti. Räystäskourut ovat tehty taivutetusta pellistä suoraan räystäään päälle tai erillisestä räystäskourusta. Räystäskourut ovat toimivat, mutta syöksytorvet voisivat olla suuremmat, sillä ne tukkeutuvat hyvin helposti. Läpivienneissä on havaittu vuotoja, joita on paikkailtu kittaamalla. Läpivientien kuntoa tulee tarkkailla.

Kuva 19. Rakennuksen ullakkoa ja sen rakenteita (Talka 2012)

Yläpohjan vanhojen hiekka- ja purueristekerrosten annetaan olla paikallaan. Vuotokohtien kohdalta vahingoittuneet eristeet kaivetaan pois ja tilalle laitetaan uutta purua. Tämän lisäksi yläpohjan päällä on reilusti tilaa vielä lisäeristykselle. Tämä lisälämmöneristetään vielä noin 40 senttimetrin paksuisella puhallusselluvilla kerroksella. Opettajien asuintilojen ruskeaksi petsatuille kattopaneeleille ei tehdä mitään niiden hyvän kunnon vuoksi. Opetustiloissa kattopaneelit puretaan vuotokohdan kohdalta ja uusitaan samanlaisina kuin aikaisemminkin. Muuten opetustilan sisäkatto vain maalataan uudelleen.

Vesikaton kattokannattajissa on muutamissa kohdissa kattovuodon aiheuttamia laho-  
vaurioita. Nämä korjataan uudella puutavaralla. Läpivientien heikon kunnon vuoksi  
joudutaan pellitystä uusimaan niiden ympäriltä. Muuten konesaumattu peltikate maa-  
lataan uudestaan mustalla värillä. Syöksytorvien helpon tukkeutuvuuden takia ne uusi-  
taan samankaltaisiin, mutta halkaisijaltaan suurempiin 125 millimetrin syöksytorviin.

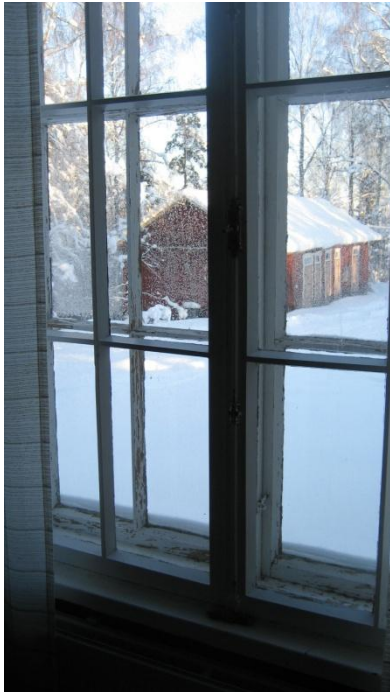
Rakennuksen ikkunat ovat alkuperäiset puurakenteiset tuplalasi-ikkunat. Ikkunoissa on käytetty puhallettua lasia. Koulun ollessa tällä hetkellä vain kesäkäytössä on joistain ikkunoista otettu sisemmät ikkunat kokonaan pois tuulettamisen helpottamiseksi. Kaikkiin ikkunoihin on kuitenkin tuplalasit olemassa. Aikakauteen liittyen ikkunoista puuttuvat pellitykset. Ikkunat ovat kunnostuksen tarpeessa. Maali ja kitit ovat hilseilleet paikoitellen pois ja puun pintaan on ehtinyt muodostua pieniä halkeamia ja rakoja. Puitteissa ei ole havaittavissa suurempia lahovaurioita. Ikkunat ovat vanhat ja näin olleen lämmöneristävyys niissä on huono. Ikkunoiden väliin on päässyt kosteutta, joka ilmenee ulomman lasin sisäpuolisena jäätymisenä. Ikkunoiden tiiviydessä on parantamisen varaa. Ikkunoiden perinteiset salvat ovat osittain epäkunnossa.

Kuva 20. Ikkuna sisäpuolelta  
(Talka 2012)

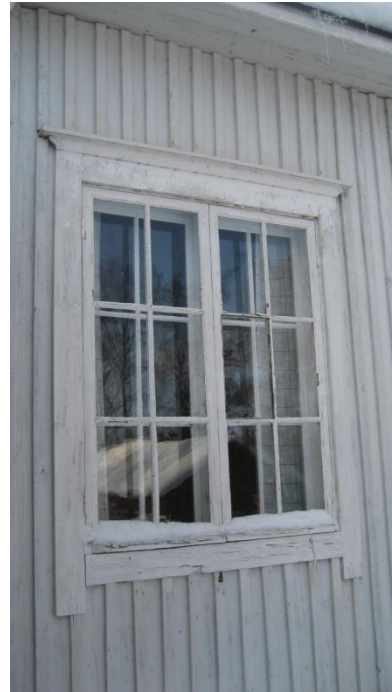
Kuva 21. Ikkuna ulkopuolelta  
(Talka 2012)

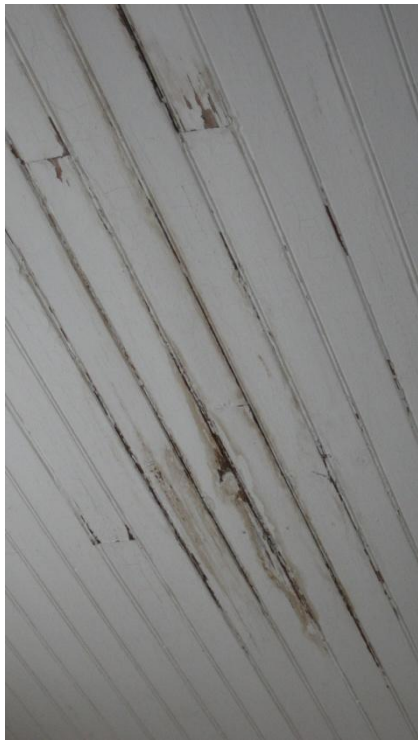
Opettajien asuintiloissa sisäkattomateriaalina on käytetty ruskeaksi petsattua paneelia. Opiskelutilan kattopaneelit ovat maalattu valkoiseksi. Sisäkatossa ilmenee kahdessa kohdassa vesikatteen aiheuttaman vuodon aiheuttamia kosteusvaurioita. Tämä ilmenee paneelin tummumisella ja maalin hilseilyllä. Sisäkatossa on myös aistittavissa pieniä epätasaisuuksia, joka on hyvin tyypillistä hirsirakentamisessa.

Kuva 24. Luokkahuoneen sisäkatossa kattovuodon aiheuttamia kosteusvaurioita. (Talka 2012)

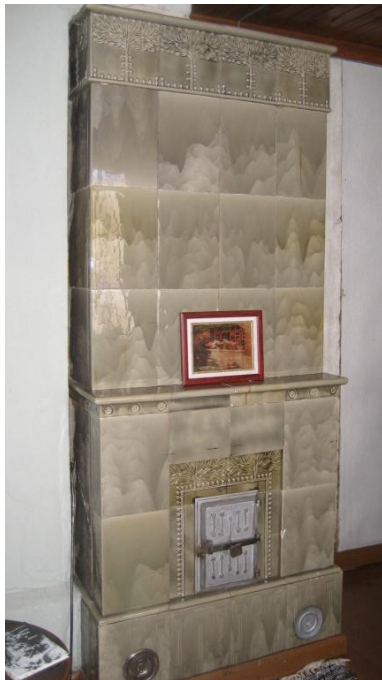
1920-luvulla lämmitys tapahtui polttopuulla, joten jokaisessa huoneessa on vähintään yksi tulisija. Opettajien tiloissa on tiilestä muurattuja leivinuuneja yksi, kaakeliuuneja kolme, tiilestä muurattuja takkoja yksi sekä kaksi puuhellaa. Opetustiloja lämmittävät pönttöuunit, joita rakennuksessa on neljä kappaletta. Rakennuksen tulisijat ovat käytökunnossa, mutta etenkin alakerran keittiön leivinuunin tiilisaumat ovat rapistuneet sen verran pahasti, että tilalle olisi rakennettava kokonaan uusi leivinuuni. Myös alakerran kaakeliuuneista on halkeillut kaakeleita luukun reunoilta. Tämä sen sijaan ei estä käyttöä, mutta on ulkonäkökysymys. Kaksi tiilestä muurattua savupiippua poistavat savun tulisijoista. Savupiippujen yläosat ovat rapistuneet kovasti ja ovat ehostuksen tarpeessa.

Kuva 26. Yläkerran kaakeliuuni  
(Talka 2012)

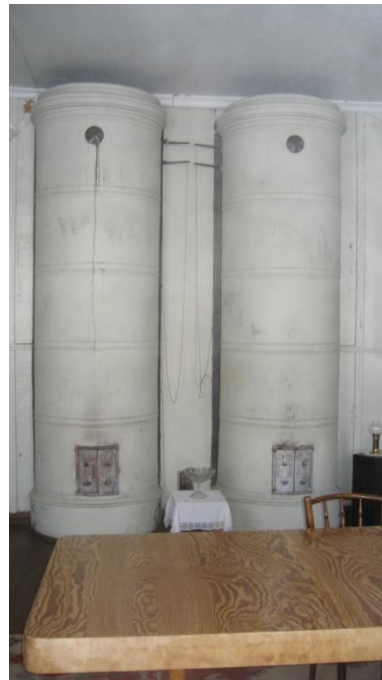
Kuva 27. Luokkahuoneen pönttöuunit  
(Talka 2012)

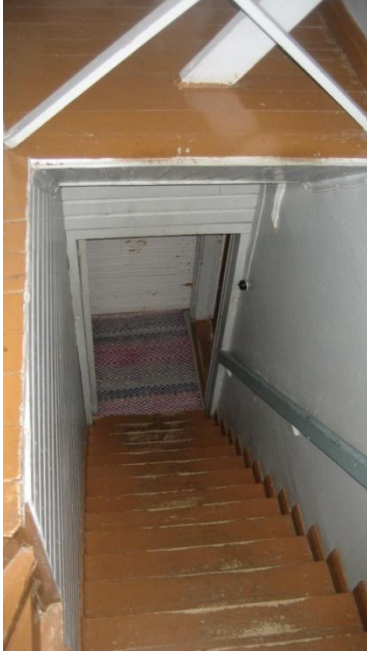
Ulkoportaat ovat rakennettu betonista. Asuintiloissa yläkertaan pääsee kapuamaan kaapeita puisia lautarappusia pitkin. Ulkorappusien pintaan on levinnyt sammalkasvustoa ja muutamassa kohdassa raudoitus paistaa betonipeitteen läpi. Sisällä olevat puiset rappuset ovat hyvin jyrkät ja kapeat. Rappusten askelmien maalipinta on päässyt kulumaan käytössä.

Kuva 28. Sisärappuset (Talka 2012)

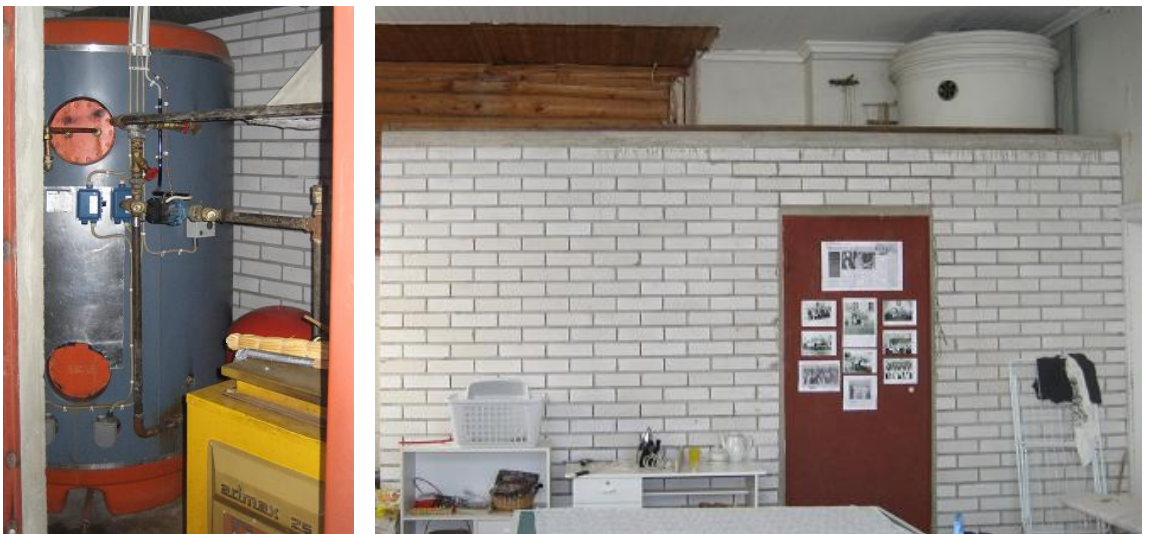
Myöhemmin rakennukseen on muurattu tiilestä lämpökeskus, jossa on puukattila ja lämminvesivaraaja. Puukattila ja lämminvesivaraaja lämmitävät vesikiertopattereissa kiertävän lämmitysveden, sekä lämpimän käyttöveden. Käyttäjän mukaan lämpökeskus ei ole ollut käytössä yli 15 vuoteen. Ja käytön aikanakin puukattilassa oli ongelmia saada vesi lämpiämään riittävän lämpimäksi. Näin vesi lämpeni pääosin sähkövastuksien lämmittämänä. Vesikiertopattereiden kunto on arveluttava niiden pitkään olleen käyttämättömyyden vuoksi.

Kuva 29 ja 30. Kuvat lämpökeskuksen sisä- ja ulkopuolelta.

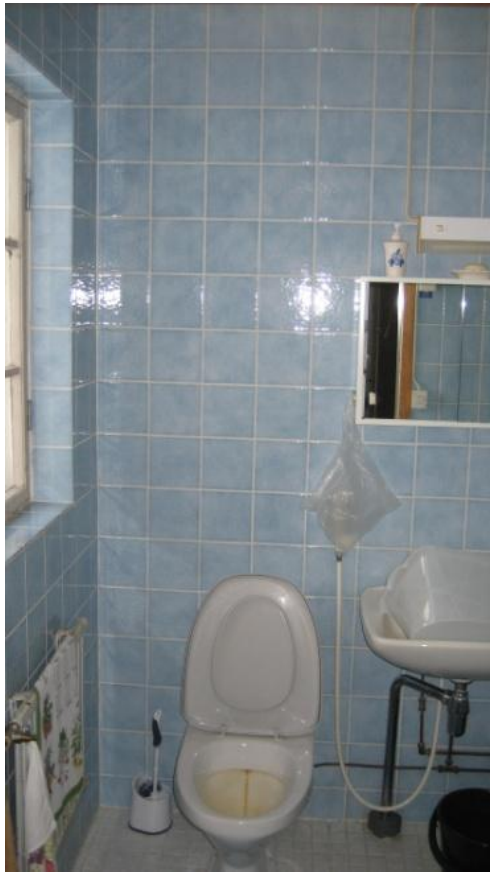
Rakennuksessa on kaksi WC:tä ja yksi WC-istuimella varustettu pesuhuone. WC:n rakenteet eivät poikkea muista rakenteista muuten, kuin että laotalattian päälle on vedetty muovimatto. Seinät ovat puurunkoiset, ja niiden sisäpintaan on vedetty tapettia. Kylpyhuoneen alapohjarakenne alhaalta ylöspäin on maanvarainen laatta, styroksieriste, valettu betonilaatta kaatoineen sekä laatoitus. Seinät ovat puurunkoiset, ja niiden sisäpintoihin on laitettu gyproc-levyt. Gyproc-levyjen pinnat ovat laatoitettu. Kylpyhuoneen laattapintojen kunto näyttää silmämääräisesti hyvältä, ja niiden miinuksena on vain lattialämmityksen puuttuminen. Kylpyhuoneen sisäkatossa on kattovuodon aiheuttamia valumajälkiä. Ylä- ja alakerran vessojen rakenteet arveluttavat, sillä niissä ei ole lattiakaivoja eikä edes laatoitusta. Yläkerran WC:ssä on tyylikäs erittäin vanha WC-istuin ja lavuaari. Vanha WC-istuin on epäkunnossa. Alakerran pienemmän vessan tapetointi on erittäin huonossa kunnossa.

Kuva 31. Alakerran WC suihkutiloineen (Talka 2012)

Alakerran WC:n ja kylpyhuoneen yhdistelmän laatoitus puretaan. Kylpyhuoneen käyttökävyyden vuoksi sen lattiaan asennetaan lattialämmityskaapelit. Betonilaatta sekä seinät vesieristetään ja laatoitetaan uudelleen. Sisäkatto aukaistaan kattovuodon aiheuttamien vaurioiden vuoksi ja kunnostetaan uudelleen.

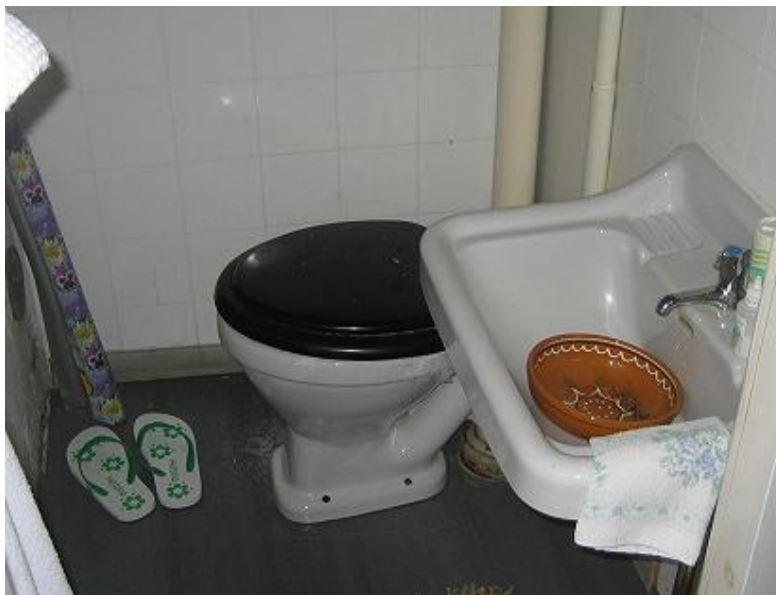
Kuva 32. Yläkerran WC (Talka 2012)
