VUOSINA 1880–1950 RAKENNETTUIEN ASUIN- JA LIIKERAKEN-
NUSTEN VÄLIPOHJAT, NIIDEN ONGELMAT JA KORJAUS

Opinnäytetyö
Huhtikuu 2012

Toimeksiantaja
Insinööritoimisto R J Heiskanen Oy

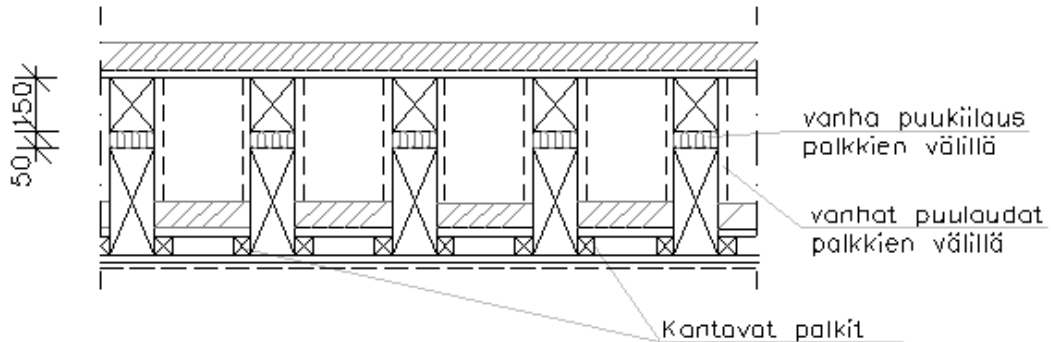
Palkkiväleissä oli myös toinen tiilikerros, jonka tarkoituksena on ollut rakenteen massan kasvattaminen, ja näin ollen värähtelyn vähentäminen.

- * Tiilinen palopermanto
- * Laudoitus
- * Koolaus n. 150x150 k400...600 ja korotuspalat 50mm
- * Kantavat puupalkit n. 250x150 k400 ja täyte + tiilikerros
- * Laudoitus 25 mm
- * Ilmarako
- * Laudoitus 25 mm
- * Rappaus

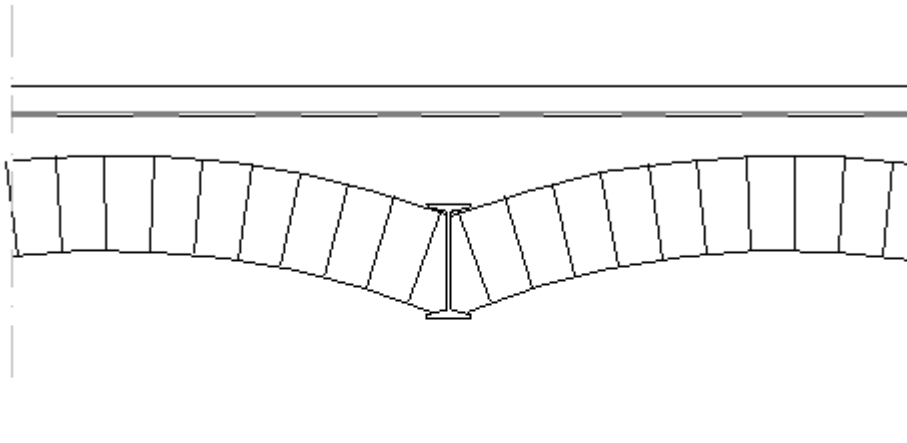
Kappaholvirakennetta on käytetty yleisesti kellarikerrosten yläpuolisissa välipohjissa ja sisäpihojen alapuolisena rakenteena. Esimerkkitapauksessa (kuva 14) sisäpihan alarakenne koostui teräspalkeista, joiden välissä on tiiliholvaus. Tämä rakenne oli tasoitettu ohuella betonikerroksella. Betonikerroksen päällä oli vedeneriste ja pinnalla asfaltti. Rakenteessa ongelmana oli se, että vesieristeen ylösnostot ulkoseinien vierustoilla olivat puutteelliset. Sadevedet pääsivät näin ollen valumaan ulkoseinän sokkelin ja kellariholvirakenteen liitoksesta holvirakenteen sisälle. (Rakennesuunnittelija 2012.)

- * Asfaltti
- * Vedeneristys
- * Tasausbetoni
- * Ratakiskojen varaan muurattu kappaholvi välipohja

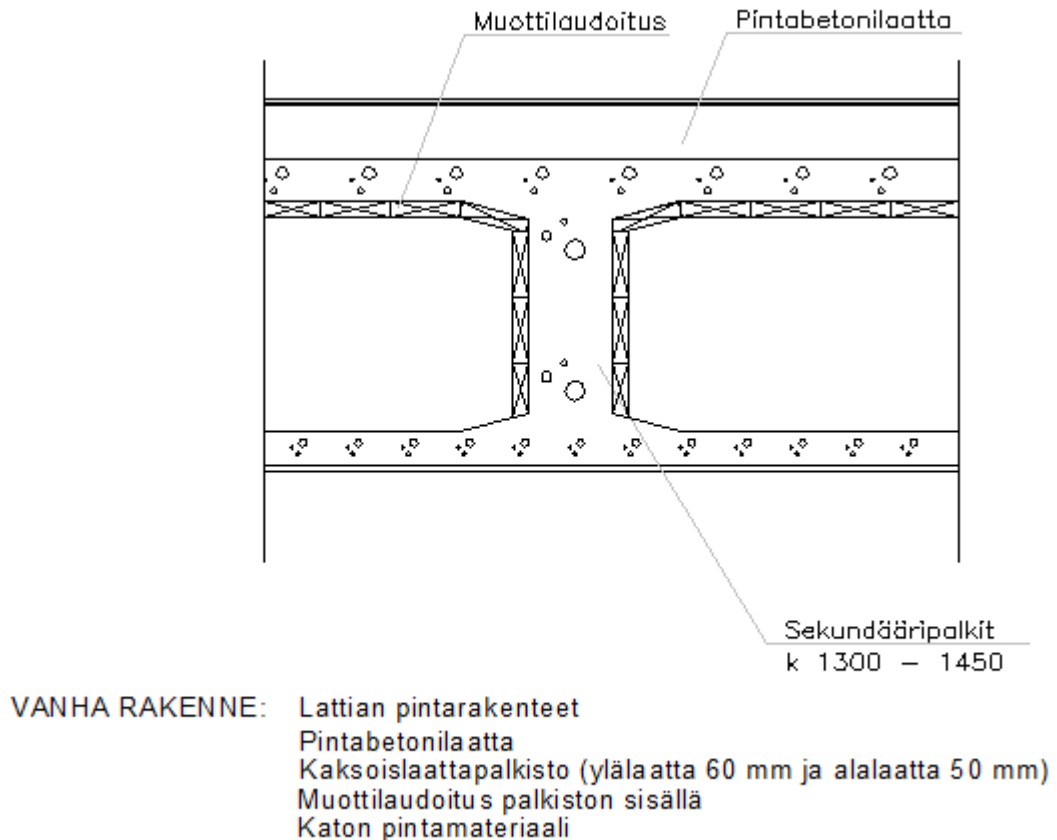
kenteen sisällä ei ollut. Rakenteen kastuminen oli voinut esimerkkitapauksessa sattua jo rakennusvaiheessa, koska kohteen rakentaminen oli sodan aikana katkolla. Rakennuskatkon aikana rakenteet olivat puutteellisesti suojattu, ja näin ollen veden pääsy rakenteeseen oli mahdollista. Vaihtoehtoisesti veden pääsy rakenteisiin oli voinut johtua vesivahingoista. (Rakennesuunnittelija 2012.) Kuvassa 18 on näytetty kohteen alkuperäinen rakennekuva ennen korjausta.

Kuva 18. Alkuperäinen kaksoislaattapalkisto.

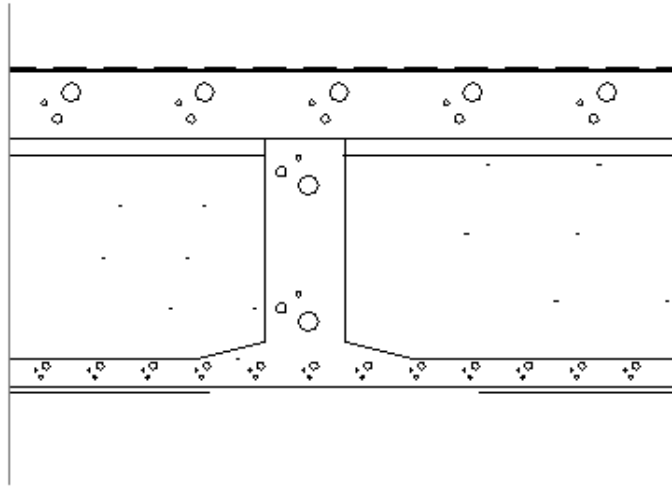
pinnoite. Pinnoitteen alla oli erikseen valettu pintabetonilaatta, sen alla harvalaudoitus ja alalaattapalkisto, jonka palkkivälit oli täytetty turpeella ja muilla rakennusjätteillä.

VANHA RAKENNE: Muovimatto
Asbestipitoinen pinnoite
Betoninen laatta
Sitkeä paperi
Laudoitus
Turve-/rakennusjätetäyttö
Alalaattapalkisto

Kuva 20. Alkuperäinen alalaattapalkkirakenne

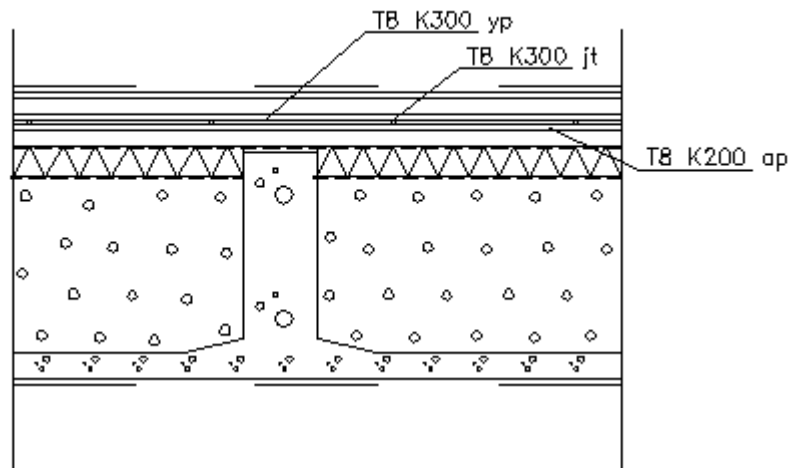
Kuva 21. Korjausvaihtohto 1

nen & Sikiö 2011). Vaahtolasimurske on Suomessa vielä varsin vähän käytetty tuote, joten sen toimivuudesta tai käyttäytymisestä välipohjarakenteessa ei ole täyttä varmuutta. Yläpuolinen betonilaatta on keskeisesti raudoitettu 80 mm paksu betonilaatta. Uuden valetun betonilaatan ja palkin väliin laitetaan polyuretaanikaistale estämään liiallisia askelääniä ja vaimentamaan tärähtelyä. Betonilaatan alle laitetaan suodatinkangas ja vaahtolasimurskeen päälle asennetaan kova 50 mm paksu mineraalivillalevy kaikumisen estämiseksi. Täyteaineen ja mineraalivillan väliin laitetaan myös suodatinkangas. Kyseisessä korjausvaihtoehdossa uusi betonilaatta aiheuttaa alalaatalle kuormia ja taipumista, joten se täytyy ottaa huomioon suunnitelmia tehtäessä. Tällöin suunnittelijan on laskettava rakenteelle tulevat kuormitukset ja varmistua siitä, että alalaatta kestää ne. (Rakennesuunnittelija 2012.)

UUSI RAKENNE:	Pintamateriaali ja -käsittely huoneselityksen mukaan
n. 5-10 mm	Lattiatasoite, valmistajan ohjeiden mukaan
80 mm	Teräsbetonilaatta, luokka: A-4-30, raudoitus yp T8 k300, jt T8k300, ap T8 k200
	Suodatinkangas
50 mm	Mineraalivilla, esim. Paroc SSB 1
	Suodatinkangas
n. 300 mm	Vaahtolasimurske Foamit #0..30 mm , paksuus tarkastetaan paikalla
OLEVA RAKENNE:	Alalaattapalkisto

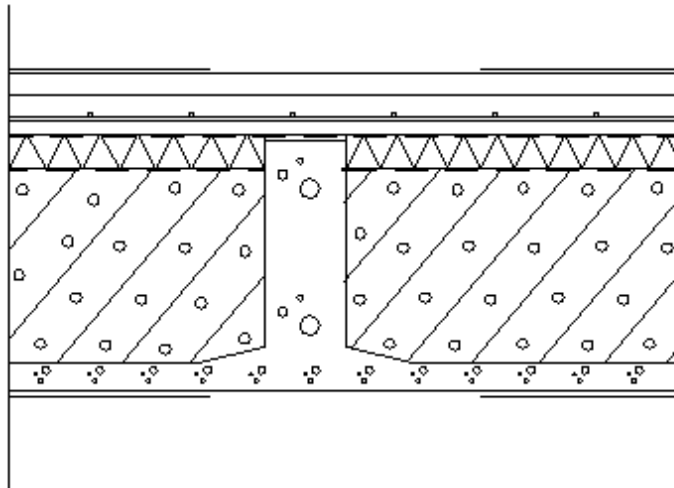
Kuva 22. Korjausvaihtoehto 2

Tässä korjausvaihtoehdossa, alalaattaa kuormitetaan enemmän kuin ensimmäisessä korjausvaihtoehdossa. Ongelmaksi voisi nostaa myös rakenteen tuulettumisen ja kuivattamisen vesivahinkotilanteessa, sillä kevytsoran kuivuminen vie aikaa. (Rakennesuunnittelija 2012.)

UUSI RAKENNE:	Pintamateriaali ja -käsittely huoneselityksen mukaan
n. 30 mm	Lattiatasoite, valmistajan ohjeiden mukaan
60 mm	Teräsbetoni-laatta, luokka: A-4-30, raudoitus kesk. T6#150
	Suodatinkangas
50 mm	Mineraalivilla, esim. Paroc SSB 1
	Suodatinkangas
n. 300 mm	Kevytsora KS 420 P, paksuus tarkastetaan paikalla
OLEVA RAKENNE:	Alalaattapalkisto

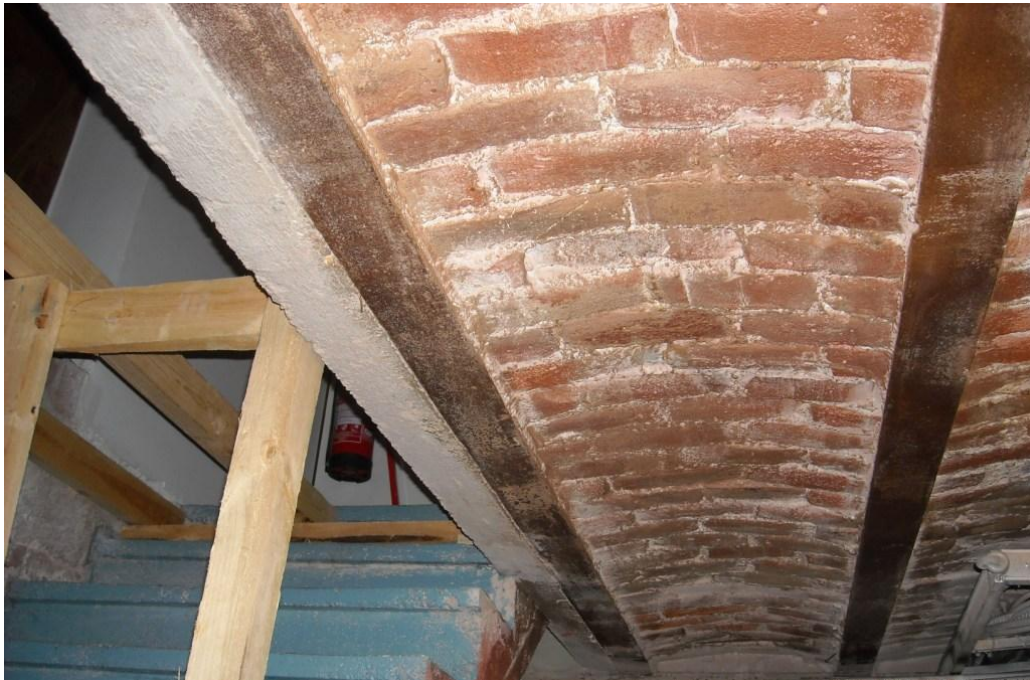
Kuva 30. Kellarikerroksen kappaholvikatto (Insinööritoimisto R J Heiskanen Oy, 2011)

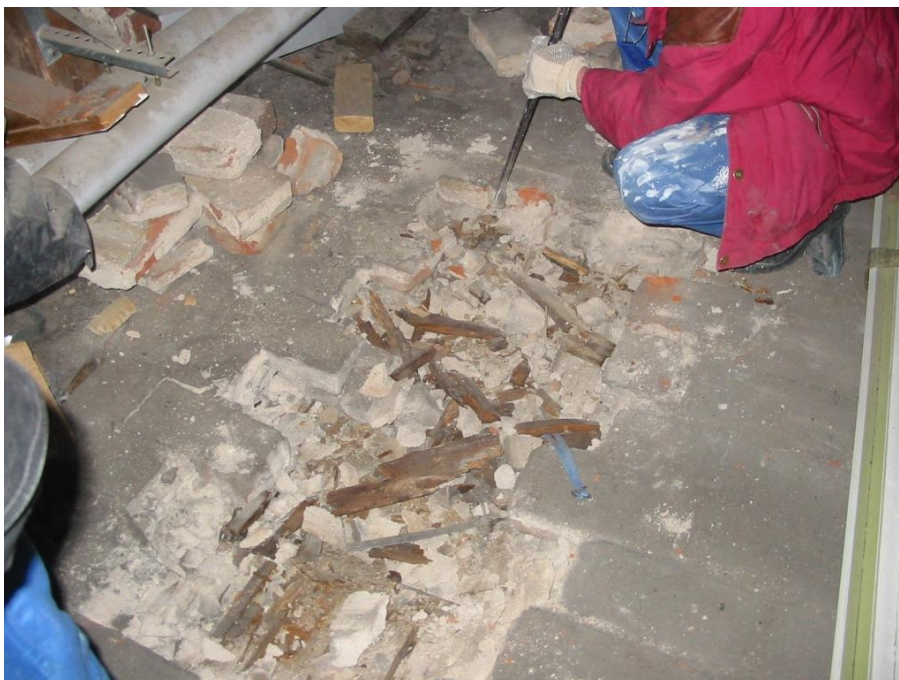
Kuva 32. Tiilipalopermannon alapuoliset lahonneet laudoitukset (Insinööritoimisto R J Heiskanen Oy, 2005)

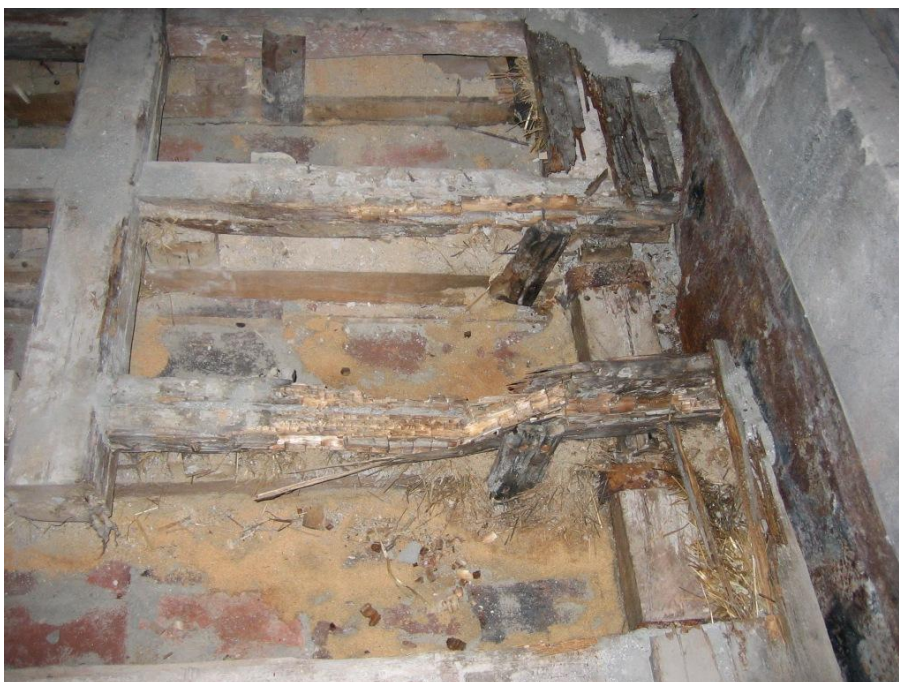
Kuva 33. Puuyläpohjan lahonnut puukoolaus (Insinööritoimisto R J Heiskanen Oy, 2005)

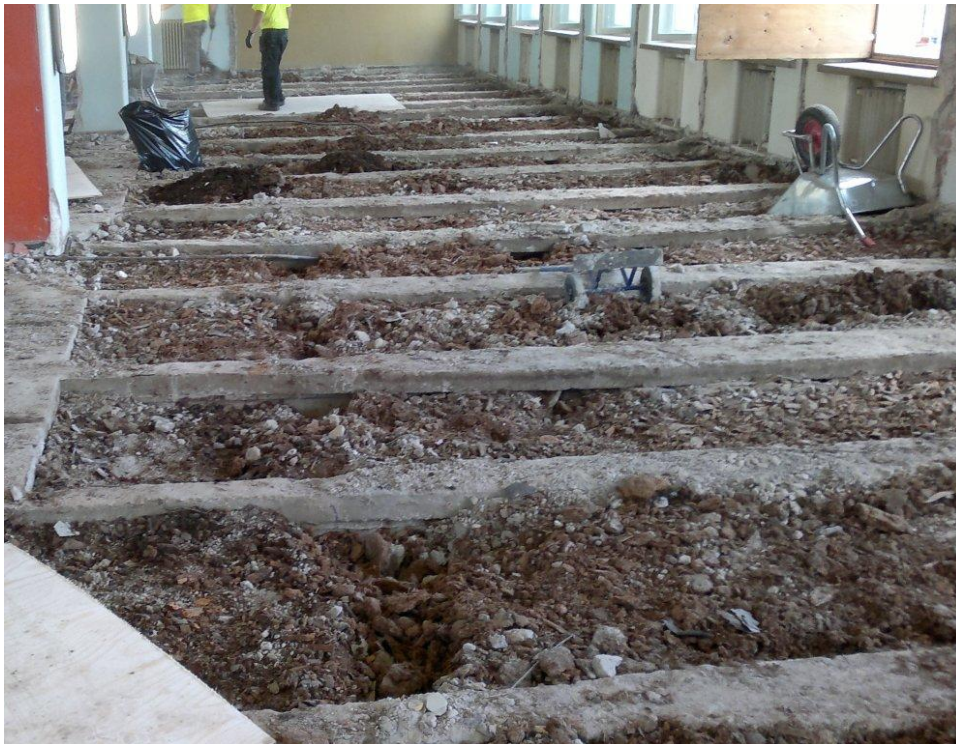
Kuva 36. Alalaattapalkiston mahapalkit sekä rakennusjäte- ja turvetäyttö. (Insinööritoimisto R J Heiskanen Oy, 2011)
