PIENTALON KUNTOARVIO JA KORJAUSSUUNITELMA

Heikki Ojanaho
Opinnäytetyö
Tekniikan yksikkö
Oulun seudun ammatti-
korkeakoulu
Kevät 2012

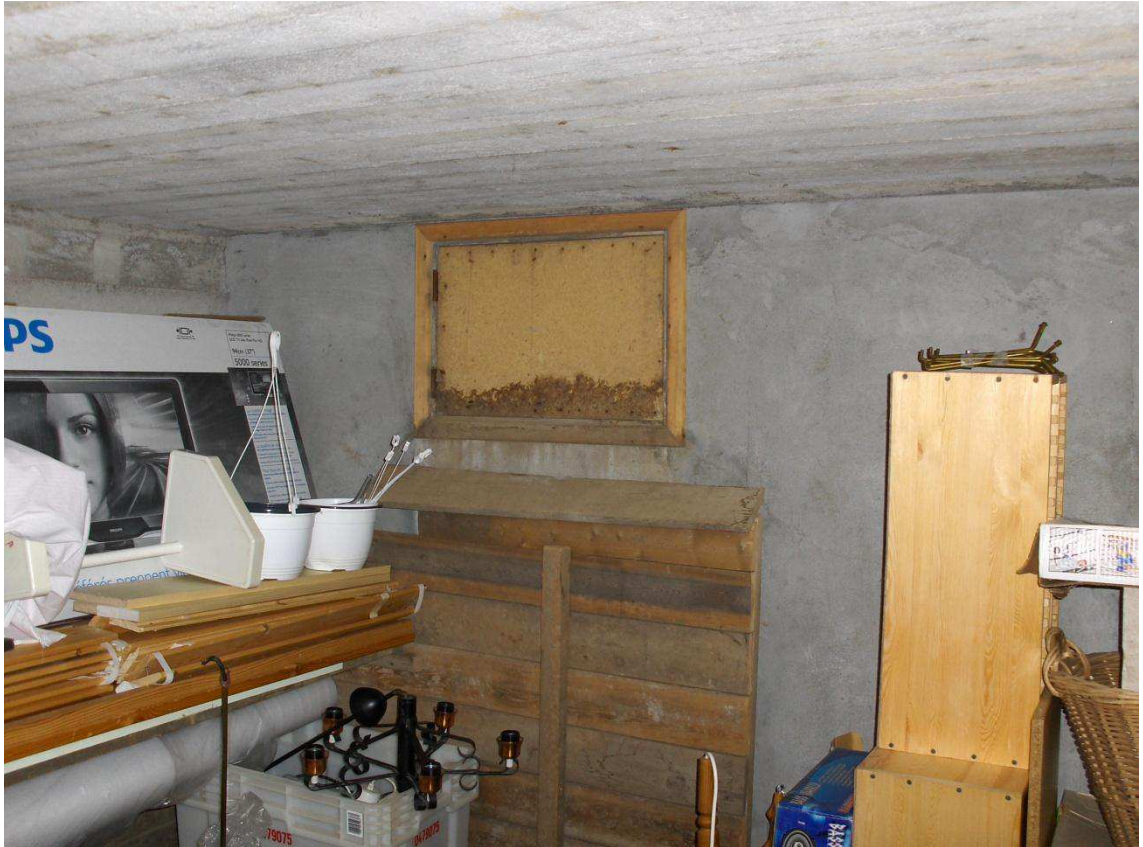
Kellarin seinässä on reikä, josta perunat on ennen pudotettu laareihin. Tuo reikä on jälkeinpäin tukittu, mutta se tulee tarkistaa ja tukkia kunnolla. (Kuva 6.) Kellaritilan lattiassa on nähtävillä halkeamia, mutta lattia on suora. Halkeamat voivat johtua myös betonin kovettumisesta. Kellarin ovi on pysynyt hyväkuntoisena eikä halkeamia tai lahovaurioita esiinny. Kellariin johtavat portaat ovat aika jyrkät, mutta ehjät. Portaiden yläpään ovessa on lukko, joka estää esimerkiksi lapsien pääsyn portaikkoon.

KUVA 6. Kellarista ulos vievä luukku sisältäpäin kuvattuna

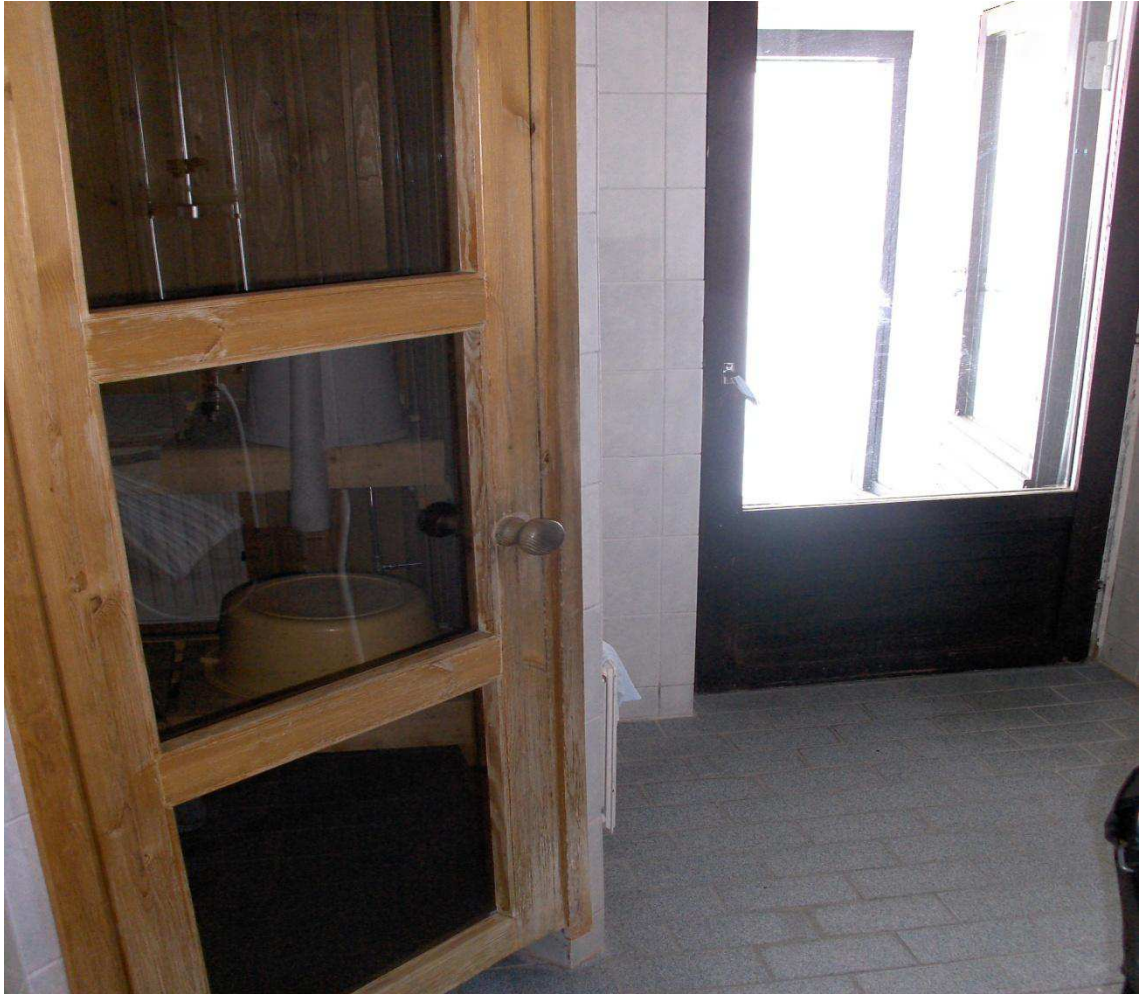
Märkätilojen rakenteet on uusittu kattilahuoneen remontin yhteydessä ja ne ovat pääosin kunnossa (kuva 7). Seinien alareunan ja lattian väliset silikonisaumat ovat kuluneet, ja ne vaativat uusimista. Lattian kallistukset ovat kohtuulliset, vaikka vettä jääkin hieman seisomaan kaivon ympärille. Vesikalusteiden kiinnitykset ovat asianmukaiset ja suojarenkaat ovat tiukasti kiinni seinässä. Pesuhuoneen ja saunan välisessä seinässä on eristämätön läpivienti patteriputkelle, mikä aiheuttaa kosteusvaurioriskin kyseiselle seinälle. Märkätilan ovet ovat kunnossa eikä alareunoissa ole näkyvissä kosteusvaurioita. Saunan lauteet ja seinärakenteet ovat kunnossa ja lattian kallistus toimii.

*KUVA 7. Uusitut saunatilat ja takapihalle johtava ulko-ovi, joka on lisätty remon-
tin aikana*

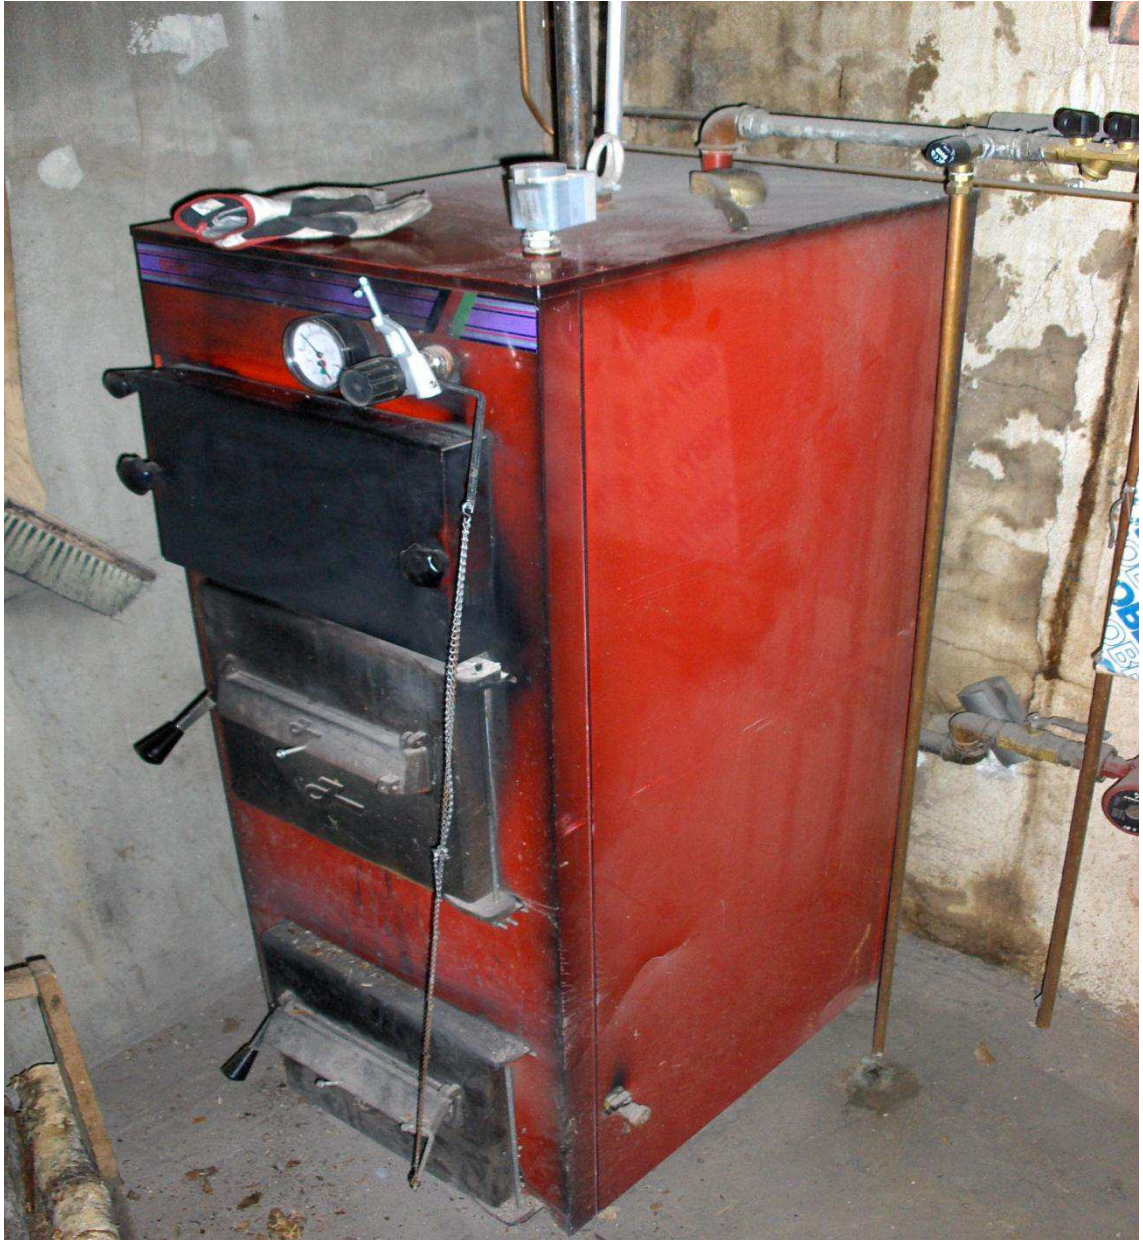
Lämmitysjärjestelmänä talossa on puulämmitys. Lämmitysputket ja patterit ovat toimineet tähän asti ongelmitta ja ilman vuotoja. Lämpöputket tosin kulkevat talon betonilattiassa, mikä asettaa riskin niiden syöpymiselle. Savupiippu nuohotaan säännöllisesti jokapäiväisen käytön vuoksi. Kiinteän polttoaineen kattila on asennettu vuonna 1995 vanhan tullessa käyttöikänsä päähän. Kattila on varustettu sähkövastuksilla. (Kuva 8.) Uusi lämmönsiirrin ja käyttövesivaraaja asennettiin saunaremontin yhteydessä, ja se on toiminut ongelmitta.

KUVA 8. Uusi lämmityskattila, jossa myös sähkövastus suoraa sähkölämmitystä varten

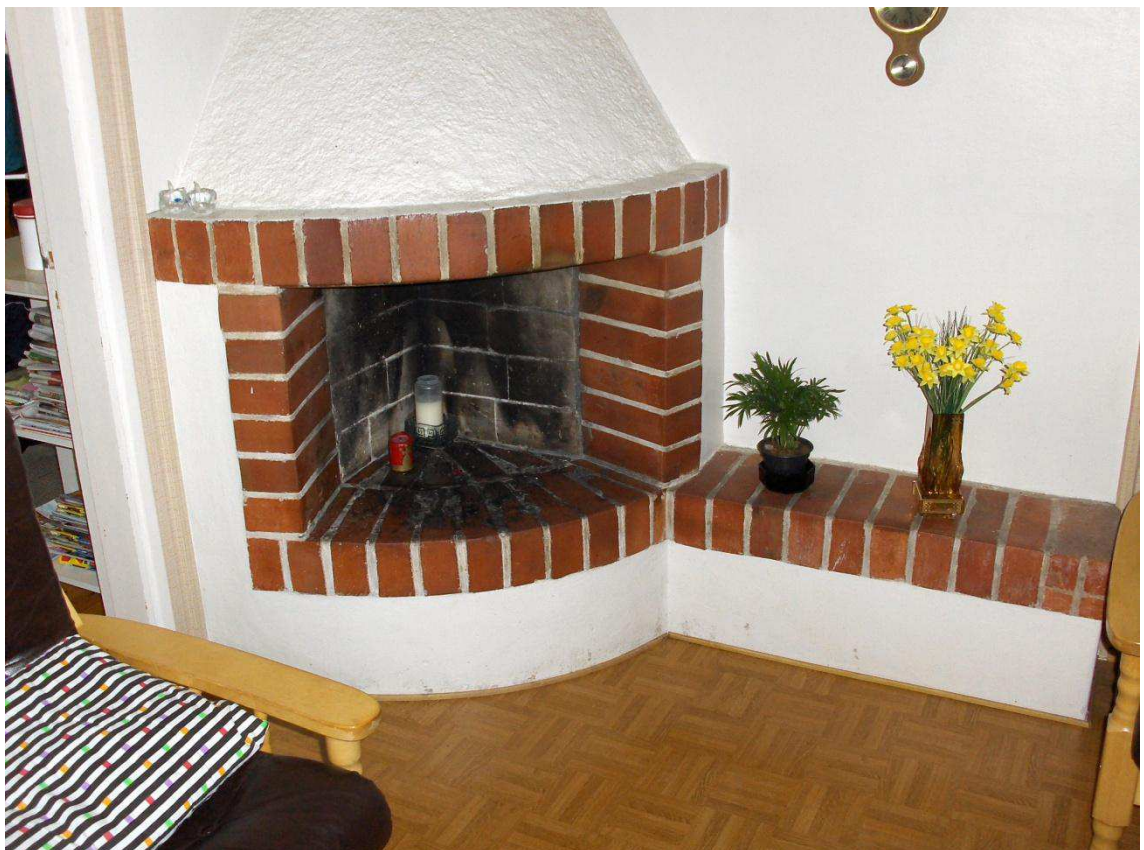
Rakennuksessa ei aikakaudelle tyypillisesti ole koneellista ilmanvaihtoa, vaan ilmanvaihto on painovoimainen (ks. kuva 9). Huoneilma tuntuu talossa suhteellisen raikkaalle eikä asukkailla ole esiintynyt allergiaoireita. Painovoimainen ilmanvaihto toimii mutta on nykymittapuulla riittämätön. Koneellisen ilmanvaihtojärjestelmän rakentamista on siis syytä suunnitella.

KUVA 9. Olohuoneessa sijaitseva avotakka, joka toimii pääasiallisena ilmastointihormina painovoimaisessa ilmanvaihdossa
