# PALVELUKONSEPTI ASUNTO-OSAKEYHTIÖILLE

Opinnäytetyö  
Huhtikuu 2012

Rakennustekniikan koulutusohjelma  
Tekniikan ja liikenteen ala

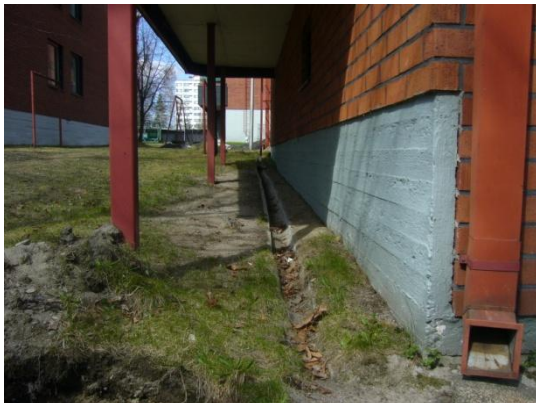
KUVIO 6. II-talon pihamaan kallistukset tulisi tarkistaa ja korjata

- maanpintojen kallistukset tarkastetaan ja korjataan tarvittavilta osin rakennusten vierustoilla, etenkin II-talon pääty ja autotallirakennuksen takaosa
- sadevesijärjestelmien ja vedenpoiston tarkistus ja korjaus.

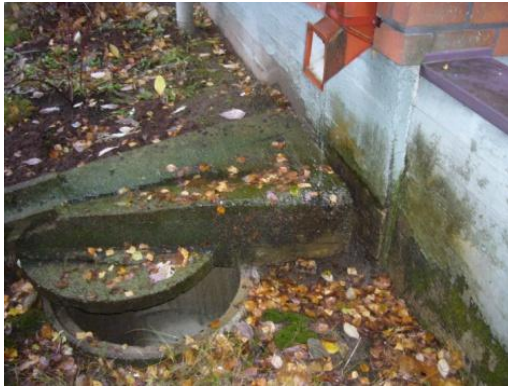
KUVIO 7. II-talon vedenpoistojärjestelmä tulisi tarkistaa ja korjata

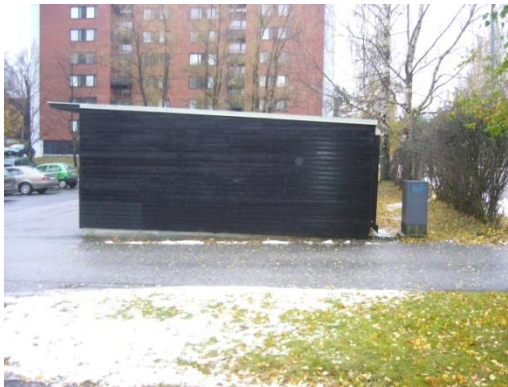
KUVIO 8. Maanpinta viettää autotallirakennusta kohti

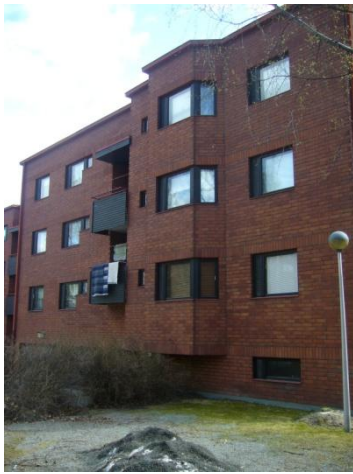
KUVIO 10. Istutukset kaipaisivat siistimistä

- istutusten siistiminen/uusiminen tarvittaessa
- pihalaatoitusten oikaisu.

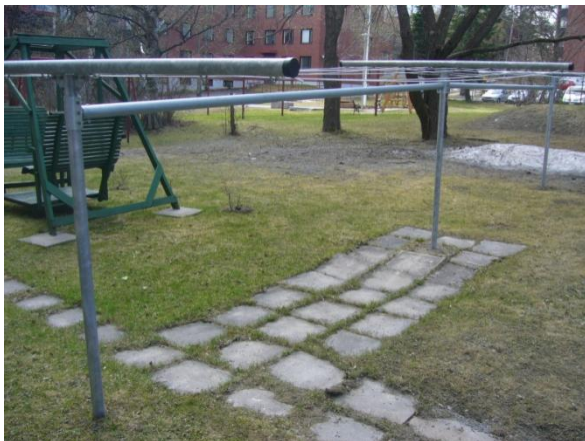
KUVIO 11. I-talon takapihan kiveykset ovat routineet

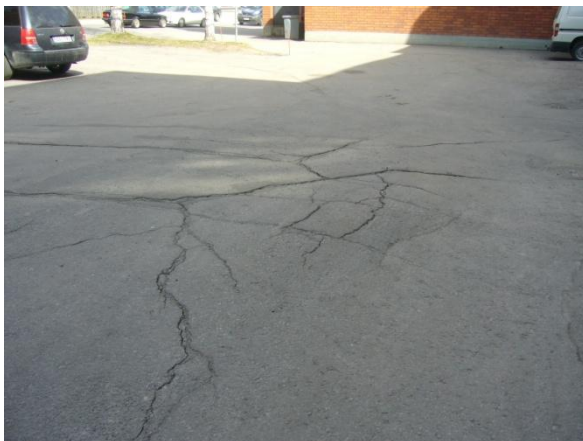
KUVIO 13. Piha-alueiden päällysteet ovat pääosin välttävässä kunnossa

- piha-alueiden päällysteiden uusiminen tarvittaessa
- huoltoyhtiölle tulisi antaa palautetta pihalta tielle menevän kulkuväylän kunnosta talvisin ja sopia huollosta jatkossa.

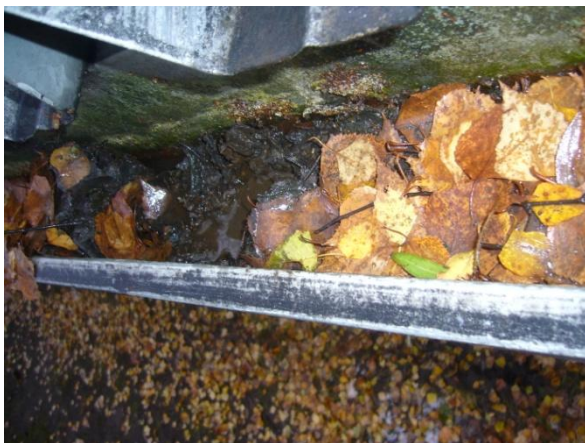
KUVIO 15. Autokatoksen sadevesikourujen tulisi tehdä säännöllisesti

- piharakennusten peltikatteiden huoltomaalaus tarvittaessa
- asukkaille painotetaan/ohjeistetaan jätteiden lajittelua.

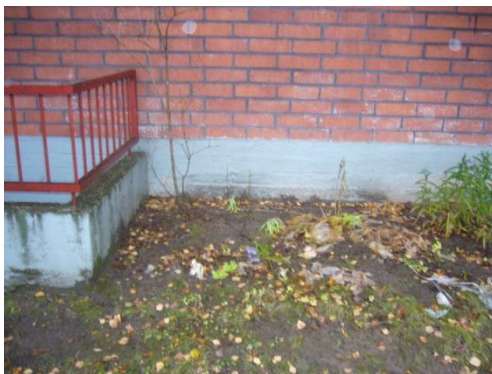
KUVIO 17. Sokkelissa on havaittavissa paikoitellen maalin irtoilua ja likaa

- sokkelin huoltomaalaus tarvittaessa.

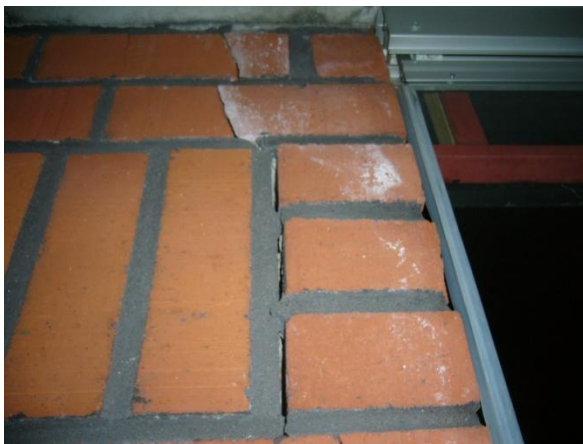
Rakennuksen runko on tehty betonielementeistä, kantavina pystyrakenteina betoniset pilarit ja seinät, vaakarakenteina laatat. Porraskäytävät ja hissikuilut toimivat rakennuksen runkoa jäykistävinä elementteinä. Seinäpinnoissa havaittiin joissakin asunnoissa halkeamia. Lisäksi useiden huoneistojen parvekkeella ulkoseinän tiiliverhous oli halkeillut ilmeisesti elementtien liikehdinnän seurauksena. Rakennuksen kantavissa osissa ei havaittu välitöntä korjaustarvetta.

KUVIO 18. Tiiliverhouksessa on useiden huoneistojen parvekkeella halkeamia

- tiiliverhouksen kannakkeiden kunnan varmistaminen (lisätutkimus)
- halkeamien korjaus/pintakäsittely.

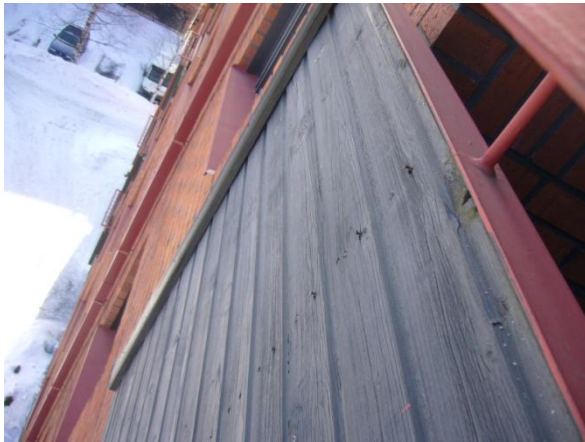
KUVIO 19. Laudoitusten naulaukset tuuletusparvekkeilla ovat löystyneet

- tuuletusparvekkeiden kaidelautojen kiinnitysten korjaus.

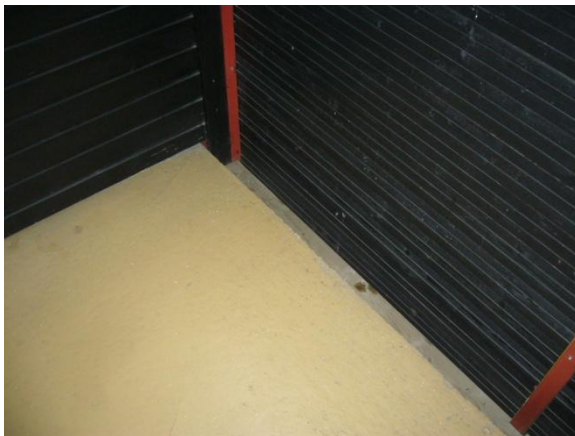
KUVIO 22. Parvekkeen vedenpoisto estetty

- Vedenpoistosta tulisi varmistua. Jos vedenpoisto estetään, vesi imeytyy laattaan ja jäätyessään rapauttaa parvekkeen lattiarakennetta.
- Tiiliverhouksen kannakkeiden kunnan varmistus.
- Pintakäsittelyt/korjaukset niiden huoneistojen kohdalla, joilla tarpeellista.

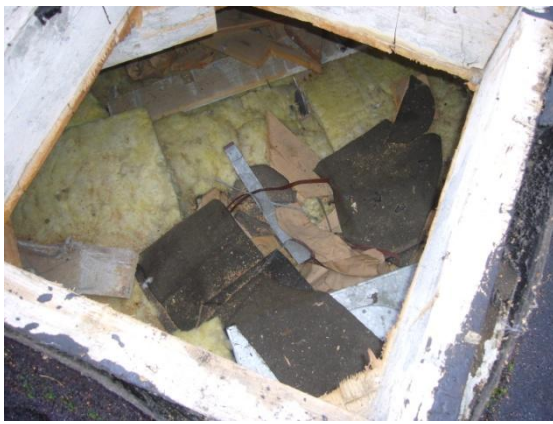
KUVIO 23. Yläpohjan eristetilassa on sinne kuulumatonta tavaraa

- Kiinteistöjen vesikatteiden kuntoa tulisi seurata vuosittain ja tehdä tarvittavat huolto- ja korjaustyöt.
- II-talon vesikatteen uusimisen tarve on todennäköinen seuraavien 1-5 vuoden sisällä.
- Yläpohjan eristeen päältä tulisi poistaa sinne kuulumattomat tarvikkeet.

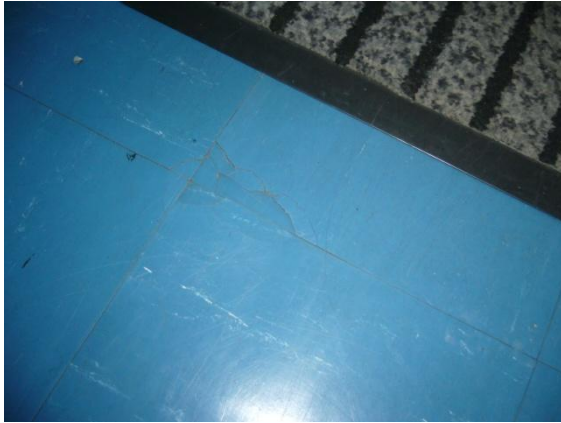
Käytävän lattialla havaittiin kosteuspoikkeamaa, pintakosteusmittarin arvot n. 80. Lisäksi käytävillä havaittiin joitakin haljenneita lattialaattoja.

KUVIO 24. Lattiapinnassa pieniä vaurioita

- kosteuden nousun aiheuttajan selvitys ja eliminointi.

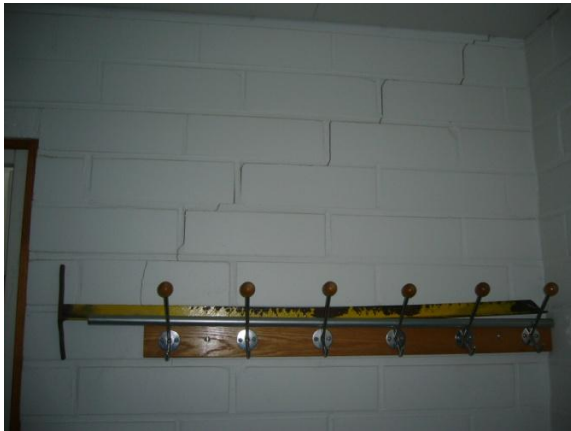
Tiiliseinässä on halkeama. WC:n lattialla ja pesutuvan lattian keskialueella havaittiin kosteuspoikkeamaa, pintakosteusmittarin arvot ~70-75. Pesukoneen ja lingon käyttöohjeet olivat näkyvillä ja pesutupa oli yleisesti siistissä kunnossa.

KUVIO 25. Pesutuvan tiiliseinässä on halkeama

- kosteuspoikkeaman aiheuttajan selvitys ja eliminointi.
- esteettisten haittojen korjaus tarvittaessa.

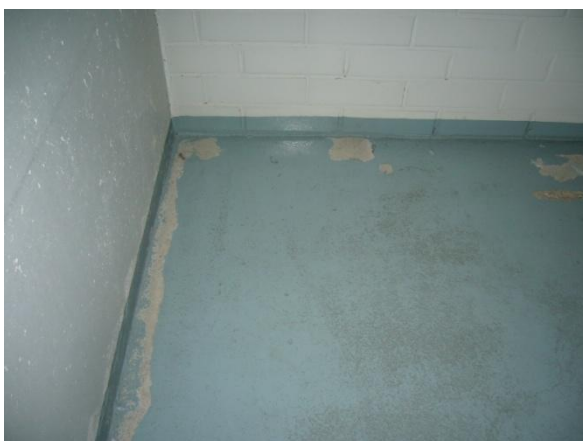
KUVIO 26. Lattioiden huoltokäsittely olisi suositeltavaa

- lattian kosteuspoikkeaman aiheuttajan selvitys ja eliminointi.
- lattian huoltokäsittely tarvittaessa.

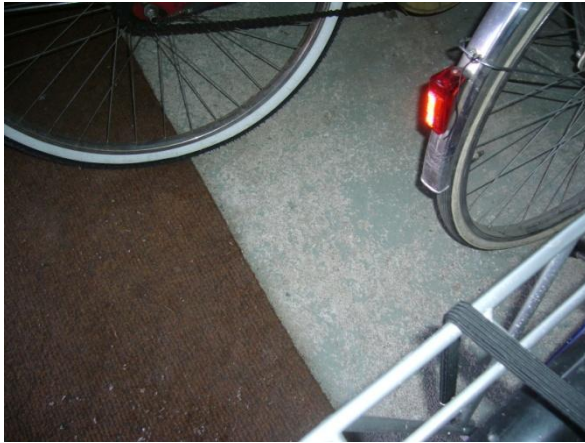
KUVIO 28. Lattian huoltomaalaus on suositeltavaa

- lattioiden huoltokäsittely
- tilan järjestäminen, käyttämättömien pyörien säilytys mahdollisesti esim. väestönsuojassa.

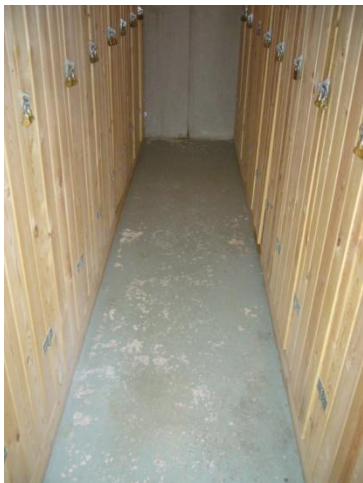
KUVIO 29. Kylmävaraston lattia on kulunut

- lattian huoltokäsittely tarvittaessa.

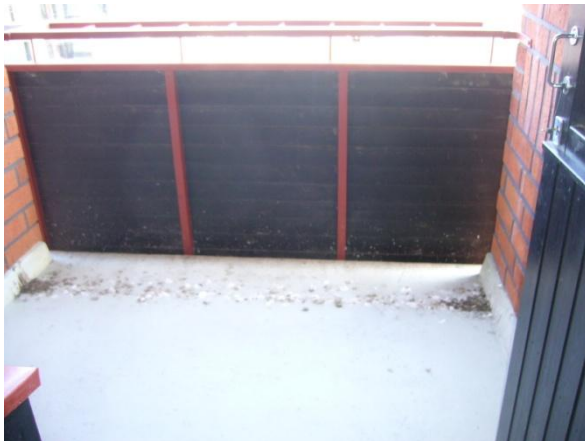
Tuuletusparvekkeet olivat likaisia varsinkin ylempien kerrosten osalta. Joidenkin parvekkeiden lattiassa oli myös maalipinnan kulumaa. Kaiteen verhouslautoja oli irrallaan, naulaukset löystyneet.

KUVIO 30. Tuuletusparvekkeen lattiat tulisi puhdistaa

- kaiteiden verhouslautojen kiinnittäminen
- lattiapintojen huoltokäsittely.

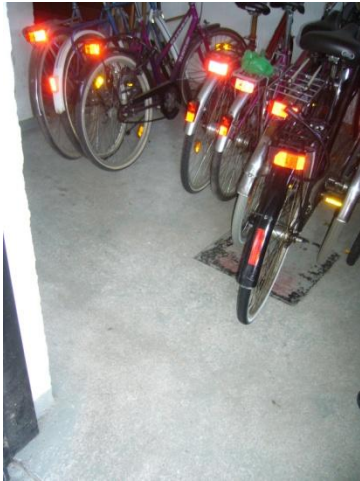
KUVIO 31. Pyörävaraston lattiassa on kulumaa

- lattioiden huoltokäsittely
- tilan järjestäminen, käyttämättömien pyörien säilytys mahdollisesti esim. väestönsuojassa.

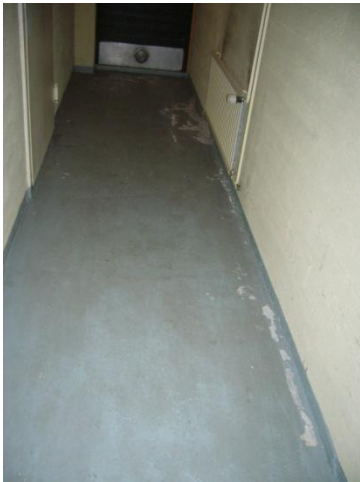
Lattiassa kulumaa, huoltomaalaus suositeltavaa.

KUVIO 32. B-portaan kellarikerroksen lattiassa on kulumaa

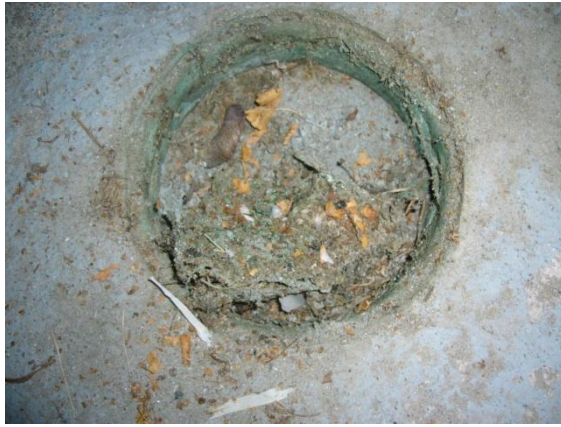
Portaikko on yleisesti siistissä kunnossa. Alatasolle asennettu kaivo on tarkoitettu sisätiloihin ja on tukossa.

KUVIO 33. B-portaan takapihan portaikon alatason kaivo on tukossa

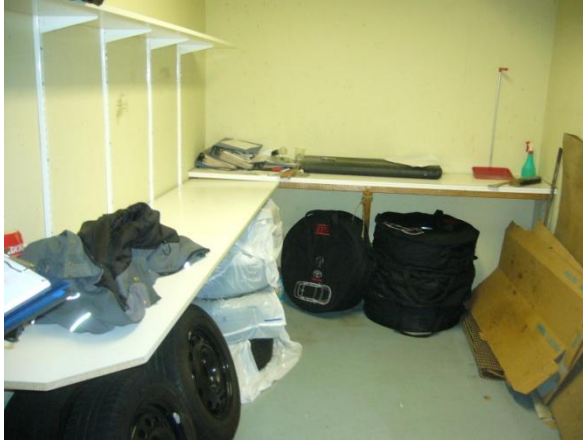
Lattiassa jonkun verran kulumaa, tilassa mm. autonrenkaita 12 kpl, varaston käyttö-tarkoitus jäi epäselväksi.

KUVIO 35. Varastotilassa on säilytyksessä sekalaista tavaraa

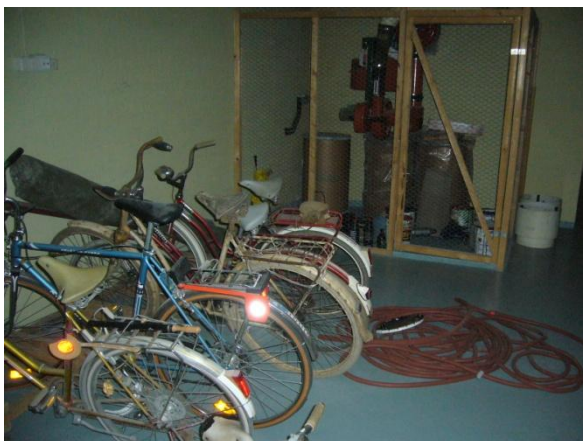
KUVIO 36. Väestönsuojassa on säilytyksessä sekalaista tavaraa

- tilan järjestäminen
- ylimääräisten tavaroiden pois vienti
- laitteiden huolto (esim. valaisimet).

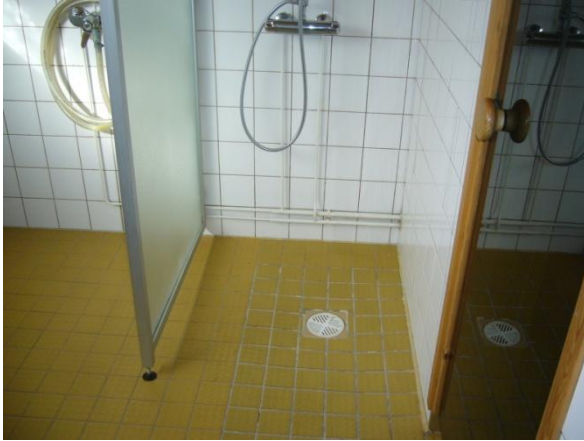
Taloyhtiön saunaosasto on pesuhuoneen ja saunan pintarakenteiden osalta huonossa kunnossa. Kosteuspoikkeamaa havaittiin pintakosteusmittarilla suihkunurkkauksen seinässä. Laatoitukset ja nurkkasaumojen tiivistykset ovat aukeilleet ja huonokuntoiset. Myös kattopaneloinnin kiinnitykset ovat löystyneet ja paneelit irtoilleet ponteistaan. Saunan lauteiden kaide on huterana ja tulisi korjata.

Kosteuspoikkeamaa suihkunurkan seinässä, pintakosteusmittarin arvot ~70-85. Alkuperäiset laatoitukset, ei nurkkasilikoneja paitsi lattianurkissa, jossa kuitenkin saumoja auennut. Seinälaattoja on halkeillut. Hana ja sekoittaja on ilmeisesti uusittu. Katto-paneelien naulaukset ovat löystyneet ja paneelit irronneet ponteistaan sekä kylpyhuoneessa että saunassa.

KUVIO 38. Pesuhuoneessa havaittiin kosteuspoikkeamaa.

- saunaosaston tarkempi korjaustarvetutkimus ja remontointi seuraavien 1-5 vuoden sisällä.

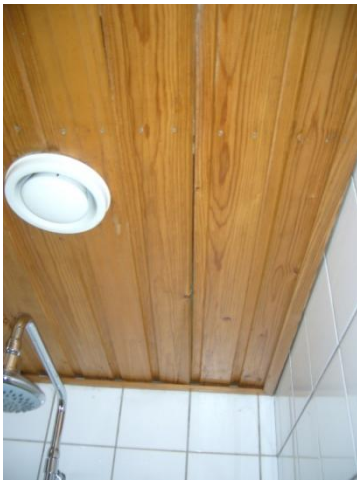
KUVIO 39. Kattopaneelit ovat irtoilleet

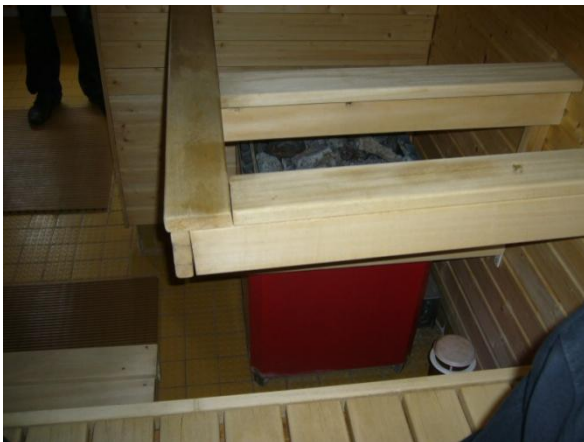
KUVIO 40. Saunan kaiteet tarvitsevat lisätuen

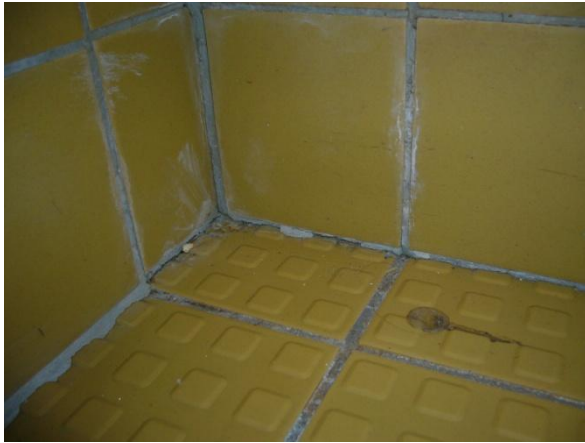
KUVIO 41. Saunan laatoituksen saumat aukeilleet

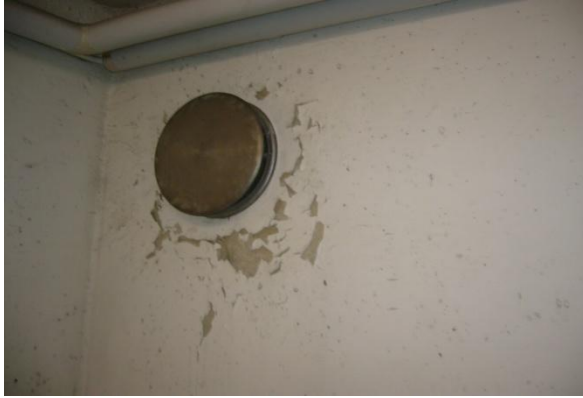
Kosteuspoikkeamaa havaittiin lattiassa, pintakosteusmittarin arvot välillä 75-80. Ulkoseinän IV-kanavan ympäriltä on irtoillut seinämaalia.

KUVIO 45. Seinämaali on lohkeillut mahdollisesti kosteuden takia

- kosteuspoikkeaman aiheuttajan selvitys ja eliminointi
- kuluneiden pintojen huoltomaalaus tarvittaessa.

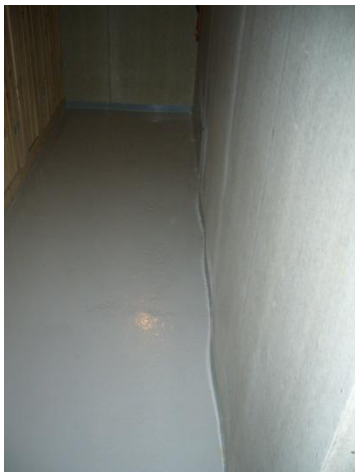
Kylmävaraston lattialla havaittiin huomattavaa kosteuspoikkeamaa, pintakosteusmittarin lukemat välillä 85-90. Seinä- ja kattolevyt ovat turvonneet ja tämän seurauksena aaltoilleet. Lattiamaa ei todennäköisesti tule pysymään alustassa kiinni.

KUVIO 46. Seinälevytykset ovat turpoilleet mahdollisesti kosteuden takia

- kosteuspoikkeaman aiheuttajan selvitys ja eliminointi
- vaurioituneiden kohteiden kuivatus ja korjaus.

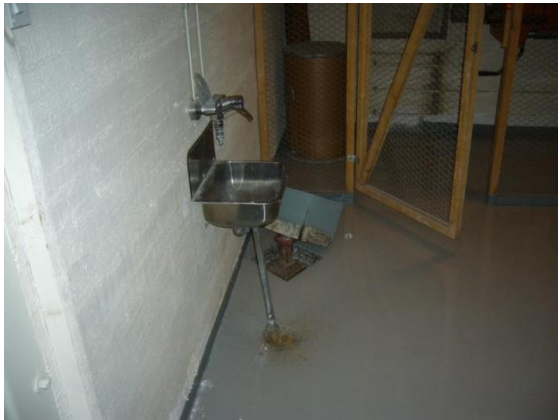
Lattiassa ja seinän alareunoilla maalipinta on irtoillut ja havaittiin huomattavaa kosteuspoikkeamaa. Altaan hana on sidottu rautalangalla kiinni. Lattiakaivo on kuiva. Kosteuspoikkeamakohdat on esitetty tarkemmin pohjakuvassa.

KUVIO 47. Väestönsuojassa havaittiin huomattavia kosteuspoikkeamia

- kosteuspoikkeaman aiheuttajan selvitys ja eliminointi
- rakenteiden kuivatus ja huoltokäsittely.
