Palvelukeskuksen kuntoarvio

Opinnäytetyö

Työn nimi: Palvelukeskuksen kuntoarvio

Tämä opinnäytetyö on tehty Seinäjoen kaupungin Tekniikkakeskuksen Tilapalveluille. Opinnäytetyön tarkoituksena oli selvittää Seinäjoen kaupungin omistuksessa olevan Simunanrannan vanhusten palvelukeskuksen nykyinen rakennustekninen kunto.

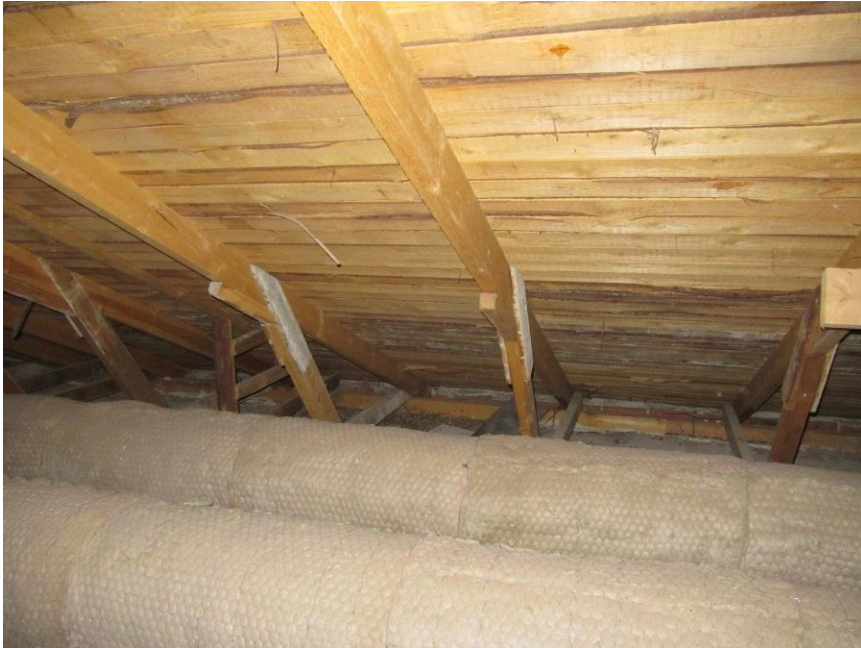
Kuvio 4. Tuomikodin yläpohjarakenne. Seinän ja yläpohjan liitoskohdasta näkee, ettei siellä ole tuuletusrakoja

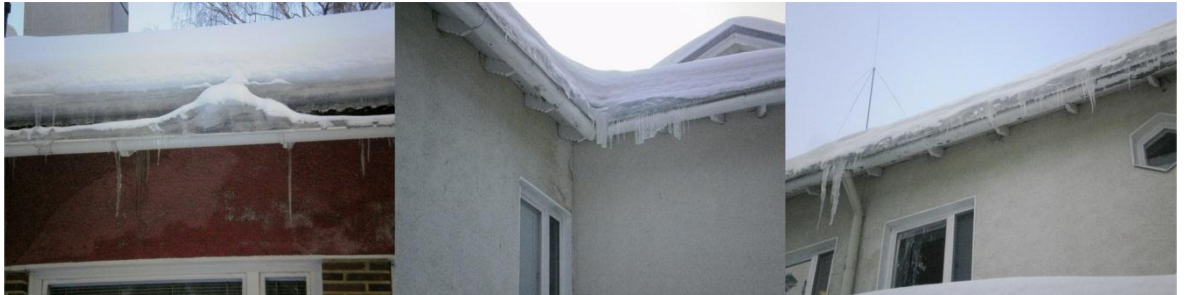
Kun teräsjäämassoihin ei ole puututtu riittävän ajoissa, niin jää ja kapillaarinen vesi on alkanut tehdä vaurioita julkisivuverhoukseen ja katon runkoon. Eniten jää on vaurioittanut keittiöosan sisäpihan puoleista ulkoseinää. Julkisivuverhouksen rapaus on lohkeillut ja varissut suurilta alueilta paljastaen muuratun tiilirungon (Kuvio 7). Edellä mainitut asiat ovat pääasiallinen syy, miksi kuntoarvion tekemiseen päädyttiin.

Kuvio 6. Teräsjäätä palvelukeskuksen katolla
(Lähde: Laitinen Jarmo 2011).

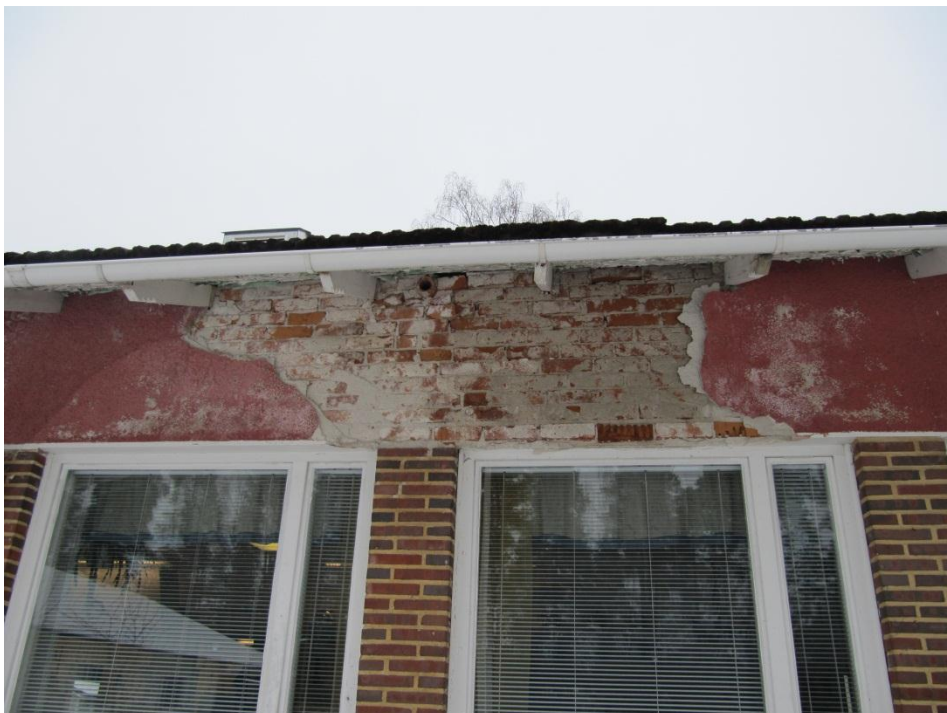
Kuvio 7. Sisäpihan puoleinen keittiön ulkoseinä

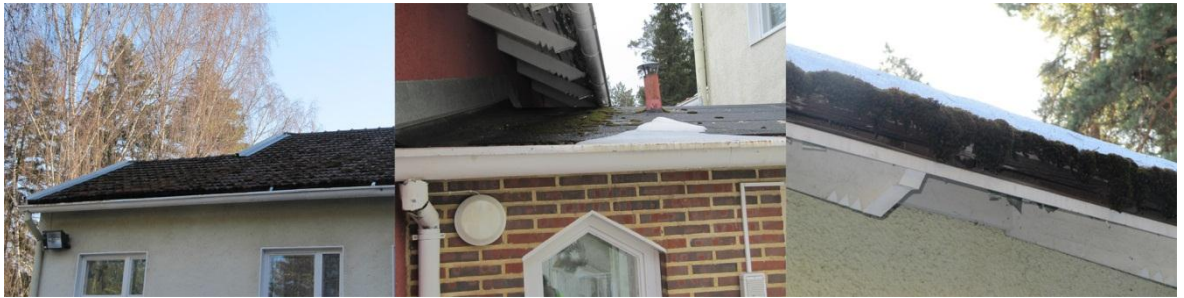
Lumettomana aikana katoille muodostuu sammalta, etenkin varjoisille lappeille. Tilanne on pahentunut vuosien aikana, mutta sammalesta johtuvista vaurioista ei ole tehty korjausilmoituksia (Kuvio 8).

Kuvio 8. Katoilla esiintyvää sammaloitumista

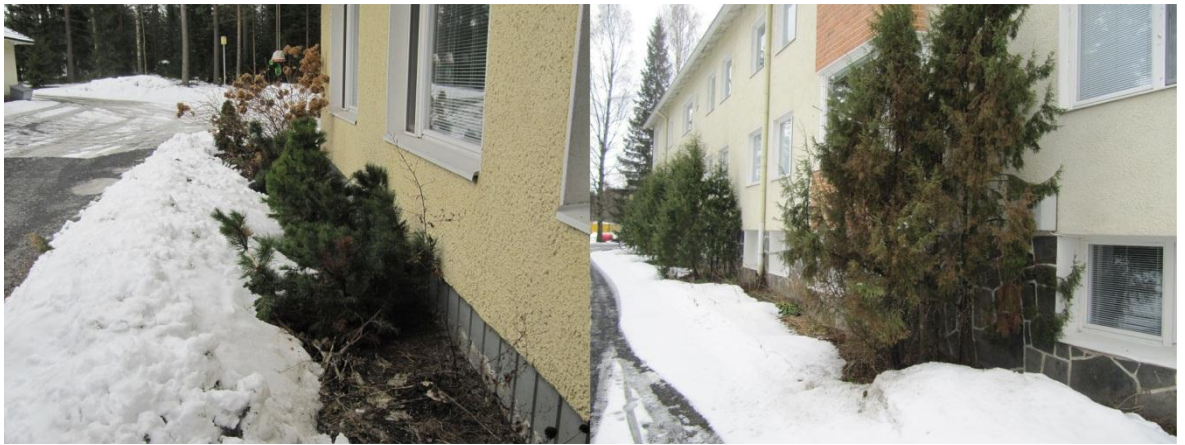
Kuva 1. Seinien vierustoilla kasvavia kasveja

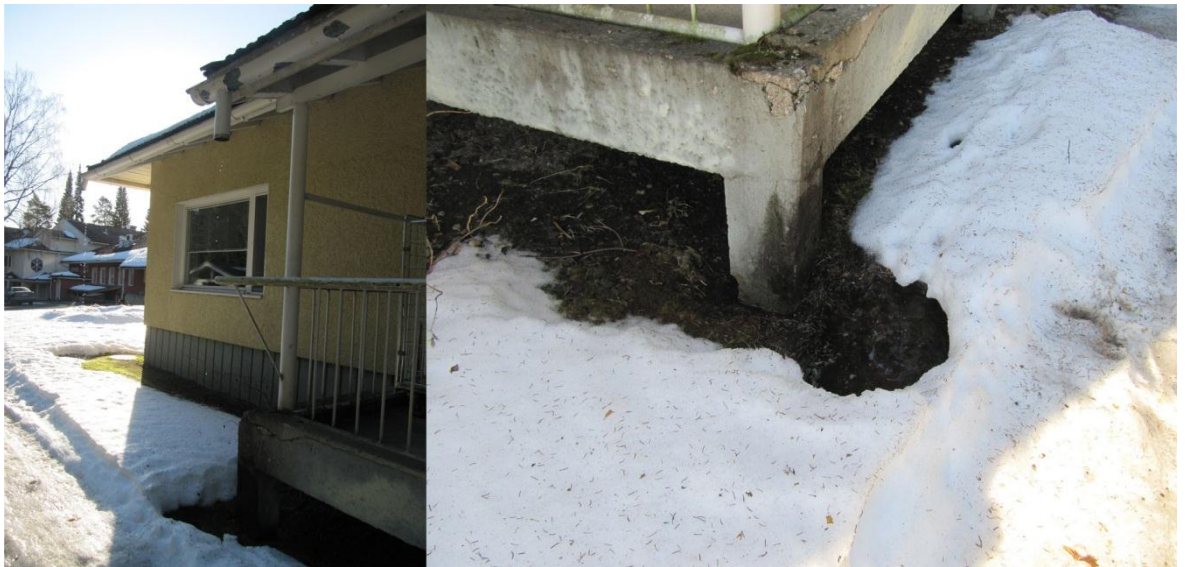
Kuva 2. Syöksyputketon ränni ja kohta mihin vesi tippuu

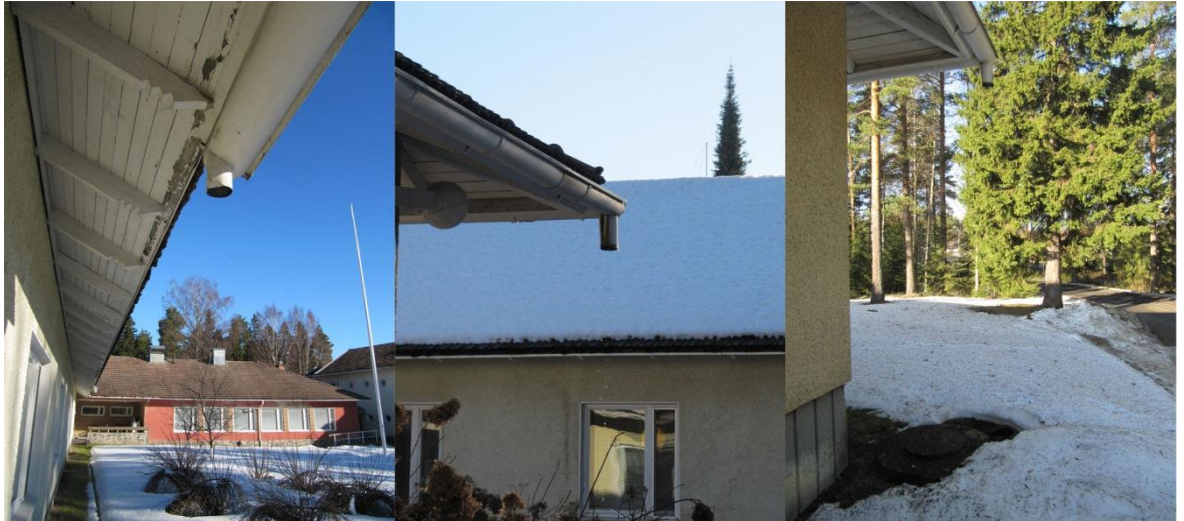
Kuva 3. Kuvassa muita syöksyputkettomia rännejä. Vasemmalla olevasta kuvasta näkyy myös, että Aamuruskon rakennusosasta puuttuu ränni lähes kokonaan

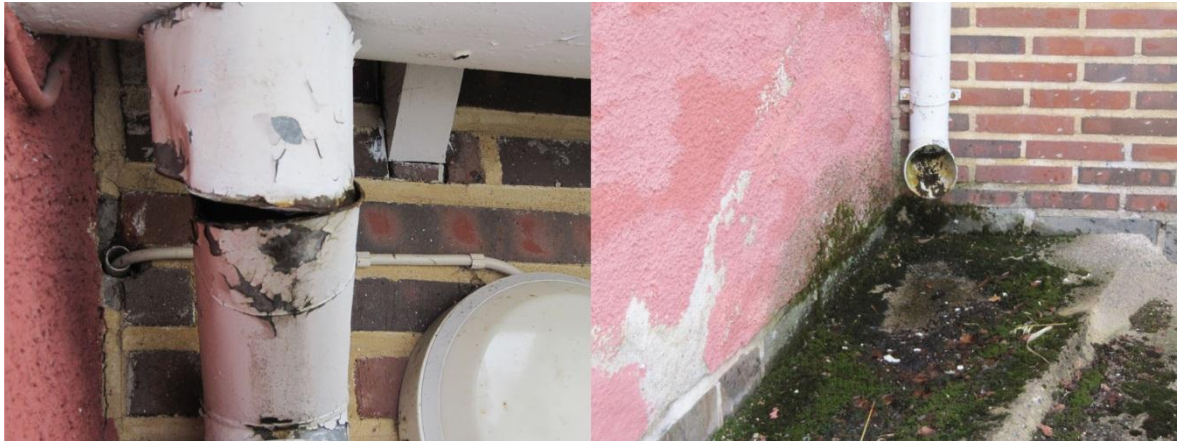
Kuva 4. E-oven yhdyskäytävän syöksyputki on poikki ja kulmaus on pahasti sammaloitunut

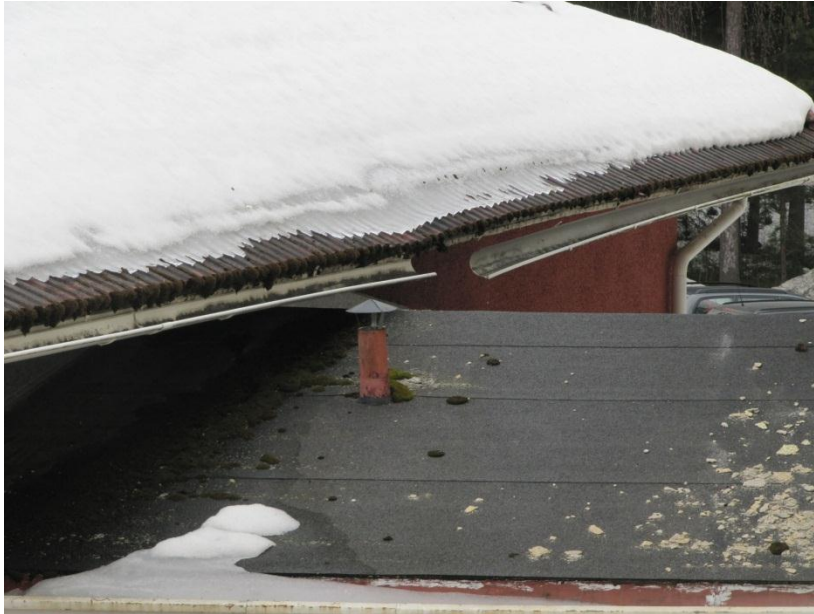
Kuva 5. Yhdyskäytävän katolla on sammalta huonon ränniratkaisun vuoksi

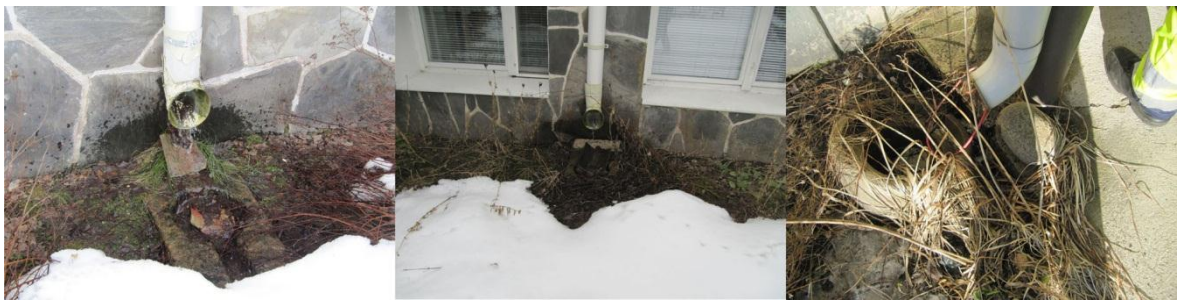
Kuva 6. Vedenohjaus toimii huonosti vanhoilla syöksyputkilla ja betonisilla vedenohjaimilla. Oikealla olevasta kuvasta näkyy, että joissakin syöksyputkissa on lämmityskaapelit

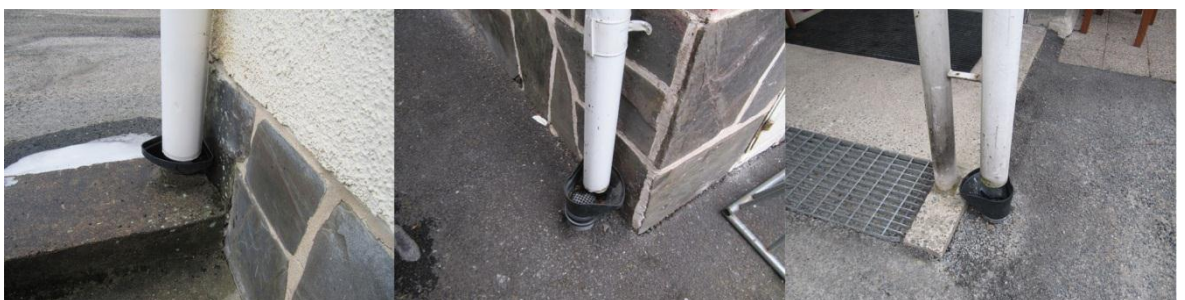
Kuva 7. Sadevesiviemäroidyllä osilla tilanne on paljon parempi

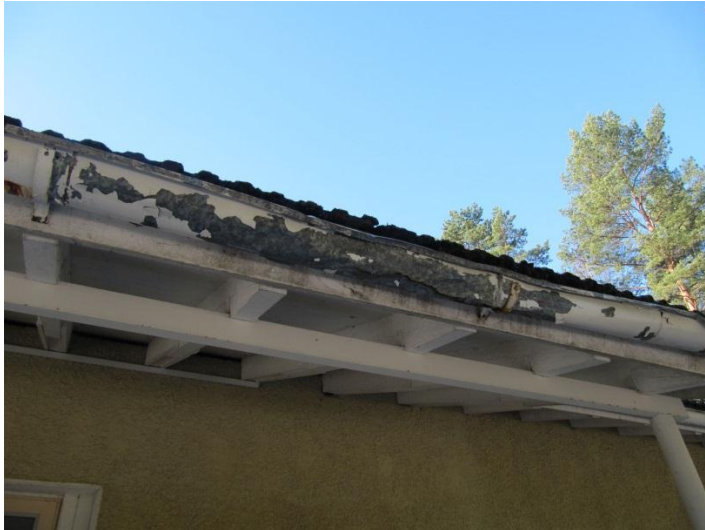
Kuva 8. S-oven katoksen ränni on pahasti vaurioitunut toistuvien kuorma-autolla peruutusten vuoksi

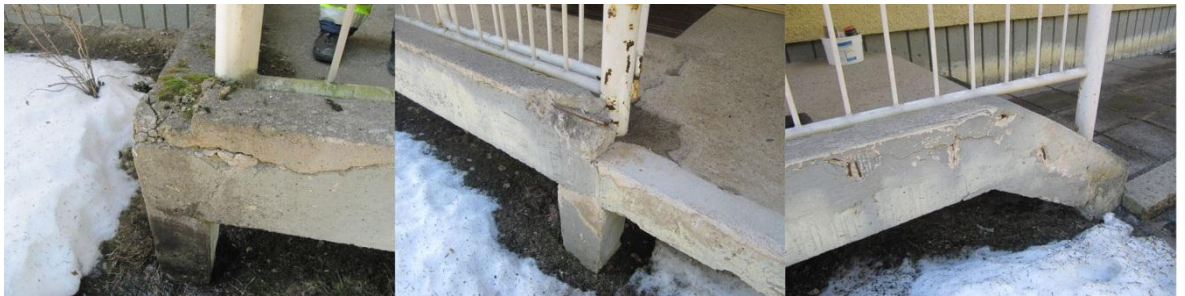
Kuva 9. S-oven katoksen perustukset ovat myös pahoin vaurioituneet

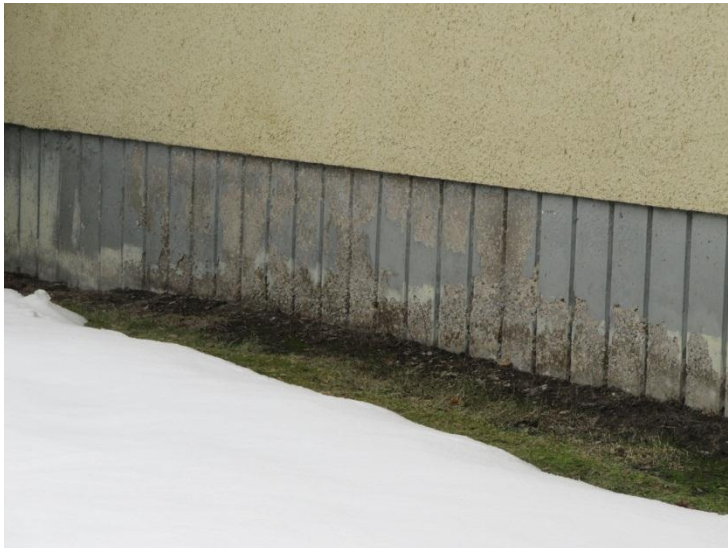
Kuva 10. Laajennusosan sokkelin maalipinnat ovat huonot

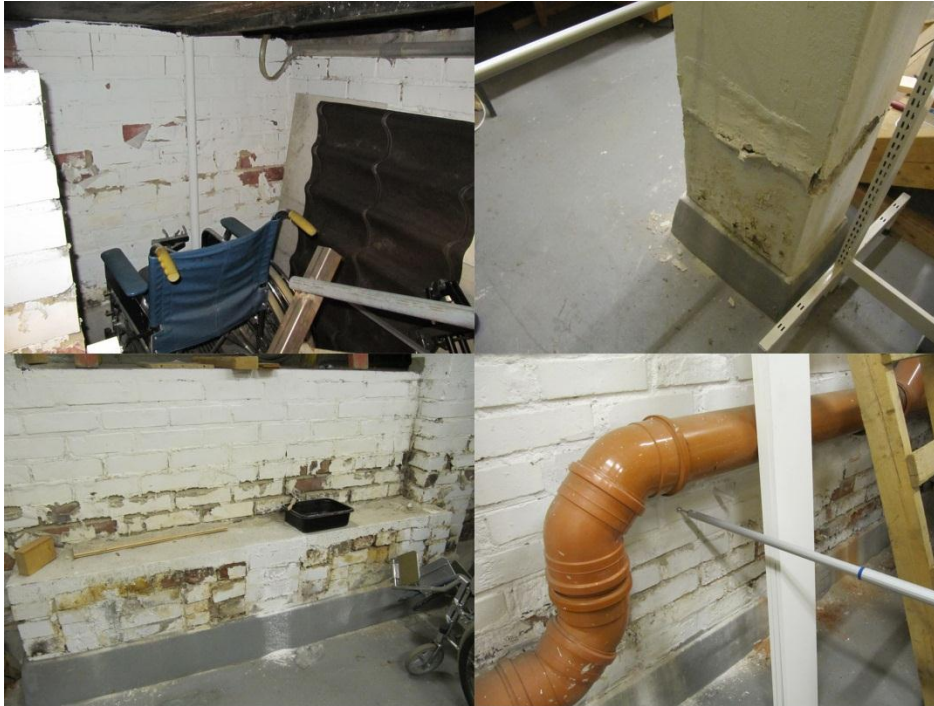
Varsinaisesti homeesta ei löydetty viittauksia, kuten hajuja tai vastaavaa, mutta paikoittain pintakosteusmittarilla mitattiin hälyttävänkin korkeita lukemia. Tällaisia paikkoja ovat esimerkiksi kellarissa sijaitsevan entisen lämpökeskuksen seinät ja pilarit. Myös muualla kellarissa sijaitsevien pilarien juurissa kosteusarvot olivat korkeita. Kosteus on mitä luultavimmin maasta nousevaa maakosteutta.

Kuva 11. Vanhan lämpökeskuksen tilassa oli erittäin korkeita kosteuslukemia n. 500mm laatan pinnasta ylöspäin

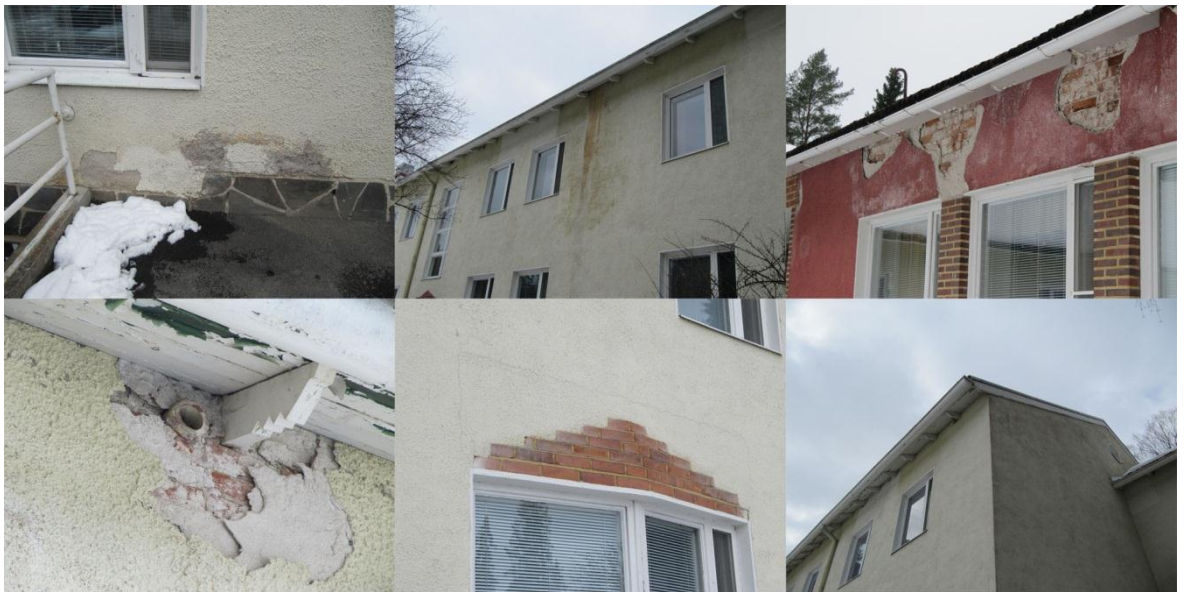
Kuva 12. Julkisivuverhouston vaurioita. Alhaalta oikealta näkee, ettei rakennusosassa ole räystästä

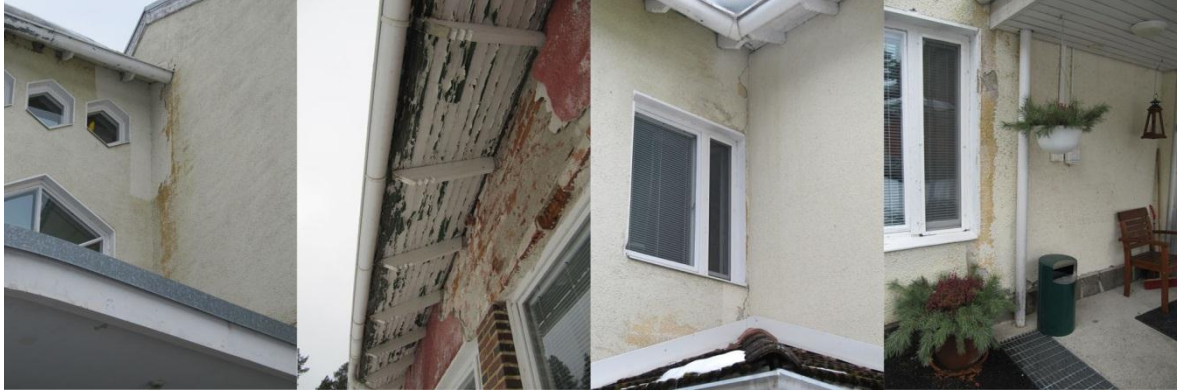
Kuva 13. Julkisivuverhouksen vaurioita. Toisena vasemmalta on keittiön pahasti vaurioitunut ulkoseinä. Äärimmäisenä oikealla on K-oven katos, jonka rännin kaato on seinään päin

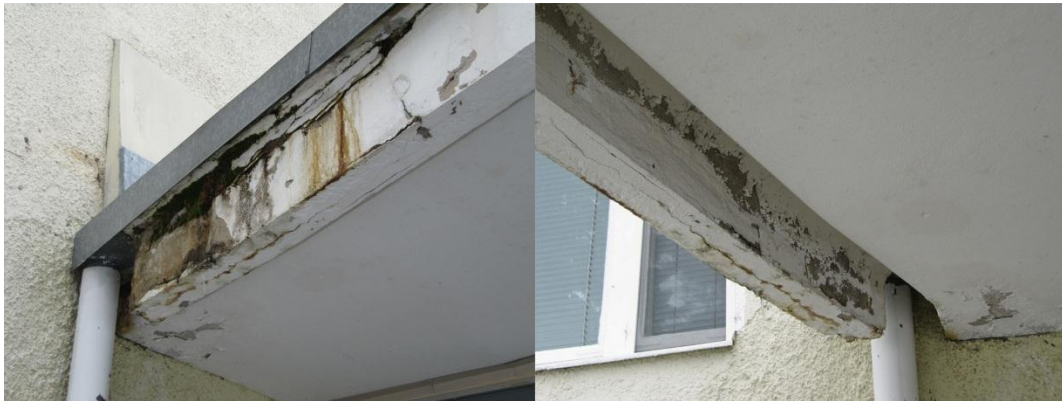
H-oven katoksen seinän ja kattolaatan liitos on pahasti vaurioitunut. Halkeamista kasvaa sammalta. Myös katoksen pilarista on irronnut liuskekiviä.

Kuva 14. H-oven vaurioitunut katos. Vasemmalta näkee, että rakenteessa on alkanut kasvaa sammalta

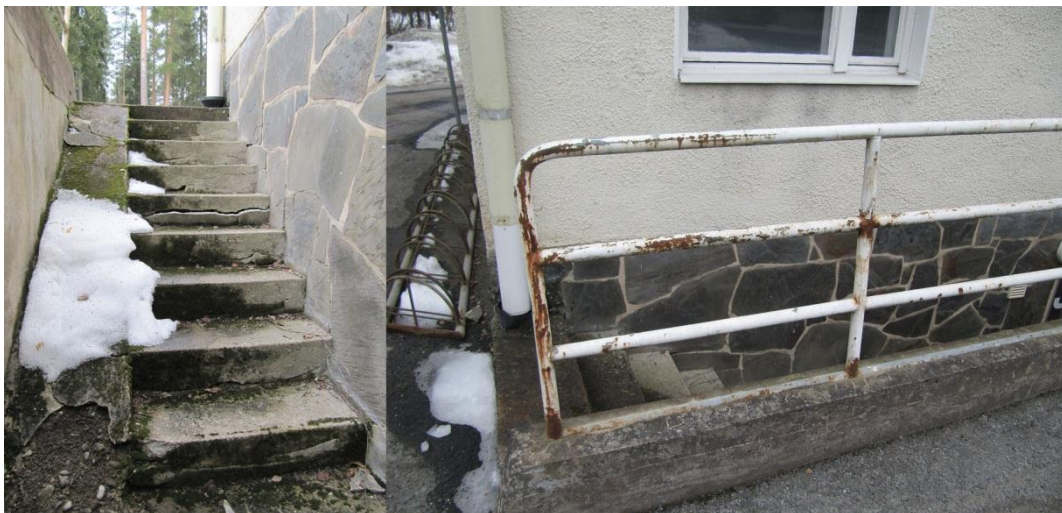
Kuva 15. Pienkoti Kannukan kellariin johtavat portaat ovat pahasti halkeilleet. Portaiden kaide on ruosteessa

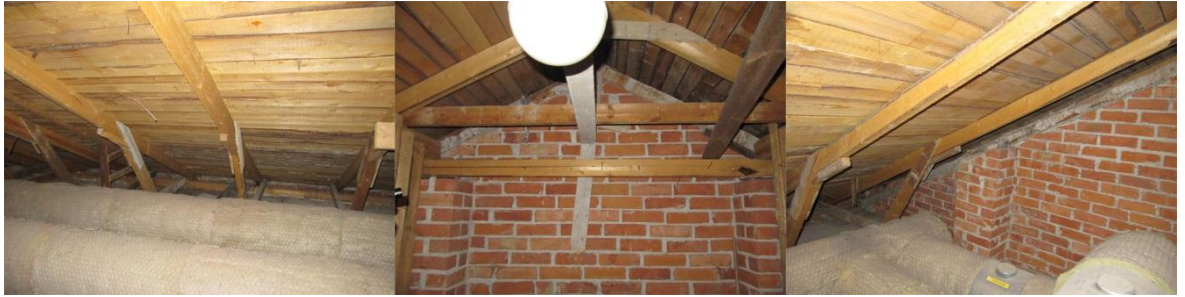
Kuva 16. Alkuperäisten rakennusosien ullakoilla ei ole riittävästi tuuletusreikiä

Alkuperäisten rakennusosien ullakot kaipaisivat myös parempaa tuuletusta ja lisäeristystä, että IV-koneiden ja asumiskerrosten aiheuttamat lämpökuormat saataisiin kuriin. Samalla teräsjään muodostuminen katoille luultavasti poistuisi.

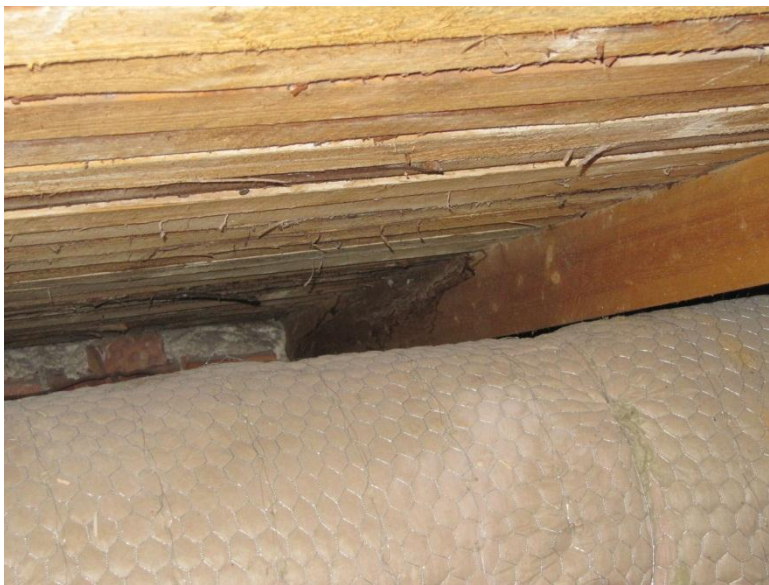
Kuva 17. Keittiön ullakon katoniskoista näkee, että rakenteet ovat saaneet kosteutta

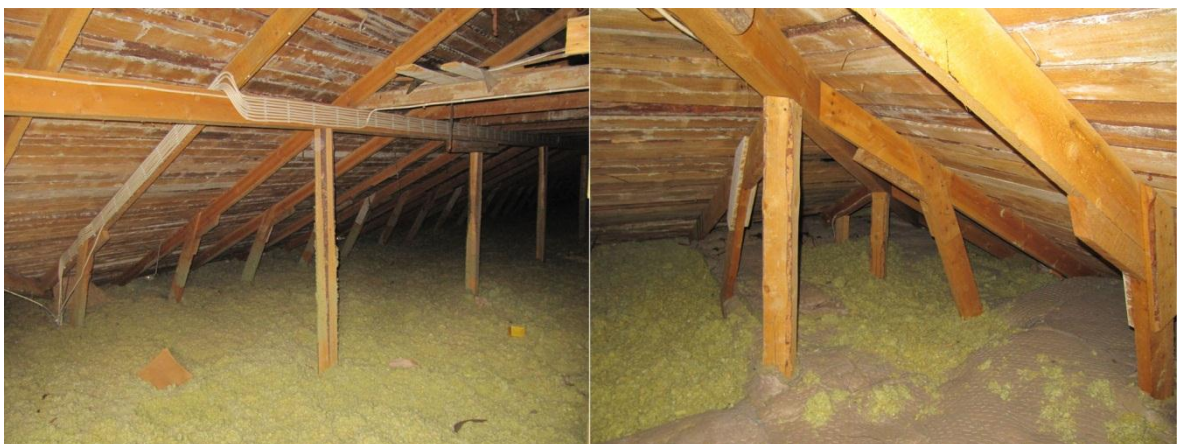
Kuva 18. Lähdekodin Aamuruskon yläpohjassa oli hyvin tuuletusreikiä, eikä rakenteissa näkynyt merkkejä kosteusvaurioista

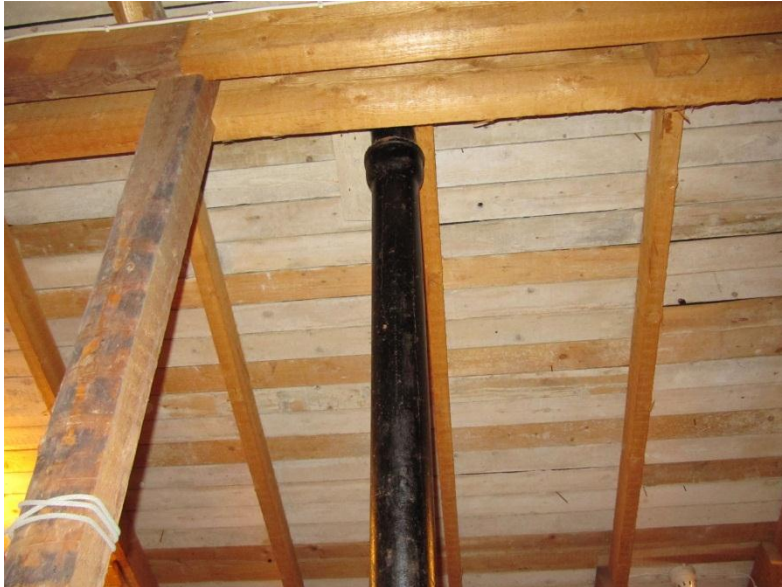
Kuva 19. Lähdekodin Iltaruskon ullakon läpi kulkevia viemäriputkia ei ole lämpöeristetty

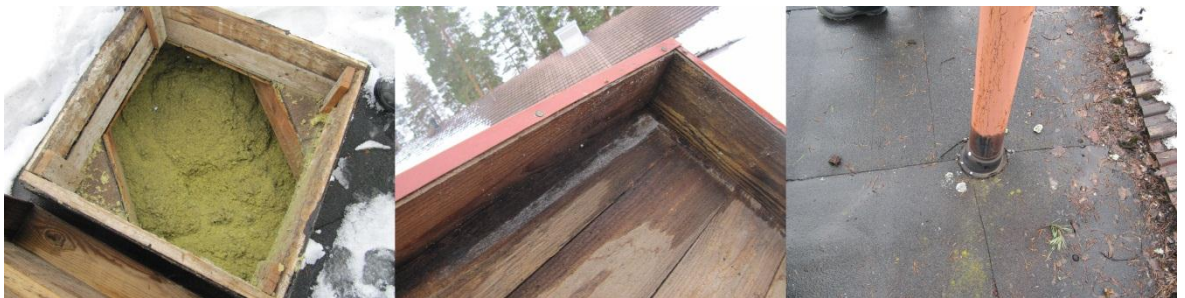
Kuva 20. Lähdekodin sisääntulo-osan yläpohjan tarkistusluukusta näkee, että yläpohja on aivan täynnä eristettä jopa harjalla. Tarkistusluukkujen kannet ovat märkiä. Läpivientejä ei ole tiivistetty niiden juurista

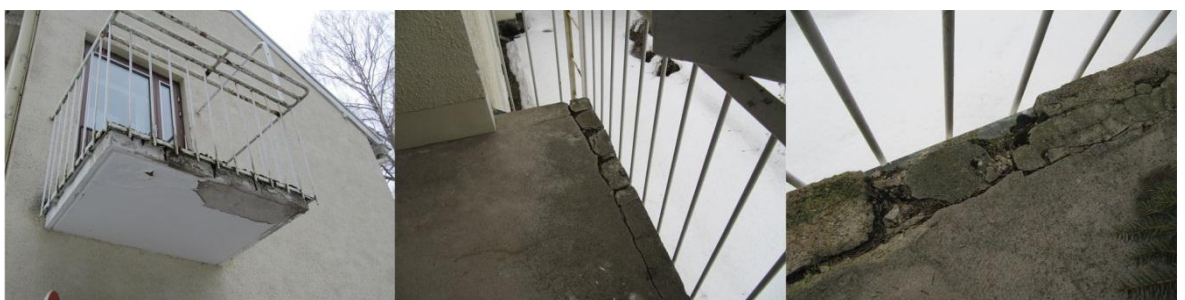
Kuva 21. Parvekkeet ovat huonossa kunnossa, maalit irtoilevat, laatat halkeilleet ja kaiteet ovat ruosteessa. Vasemmalla Hopeapajun ulokeparveke. Keskellä ja oikealla Tuomikodin sisäänvedetty parveke

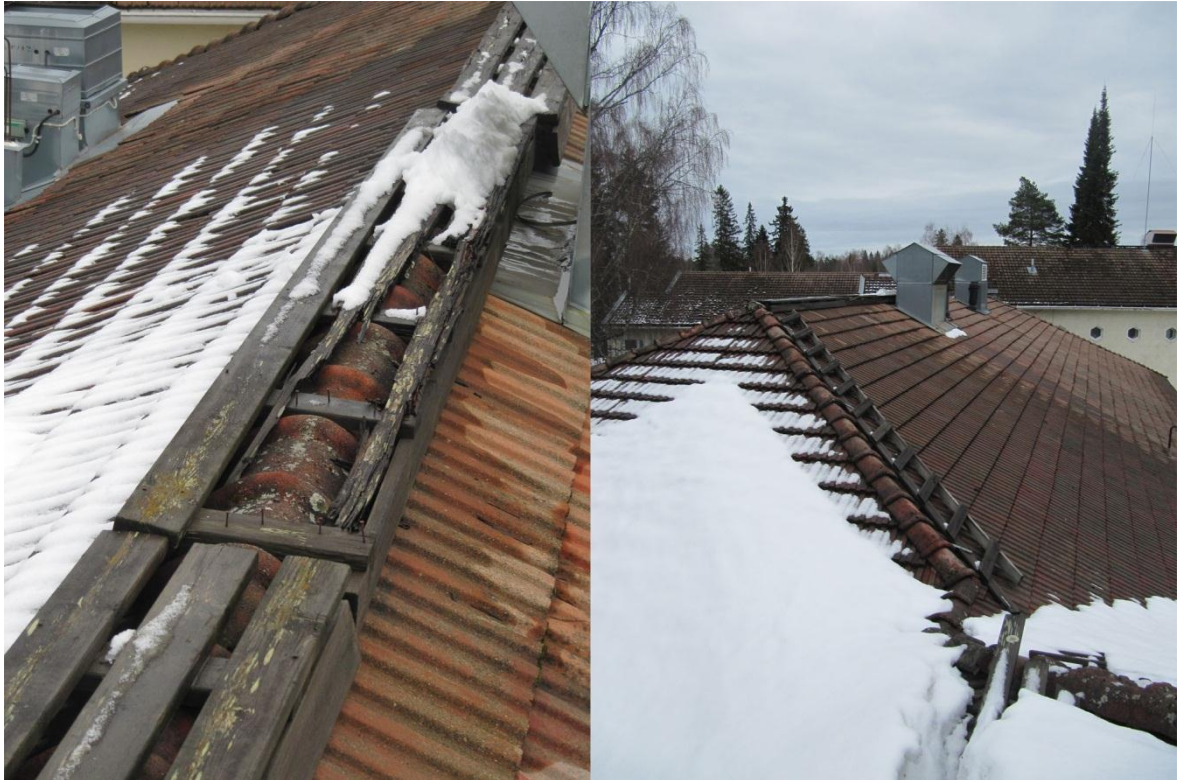
Kuva 22. Kattovarusteet ovat puuta ja paikoitellen pahasti lahonneita

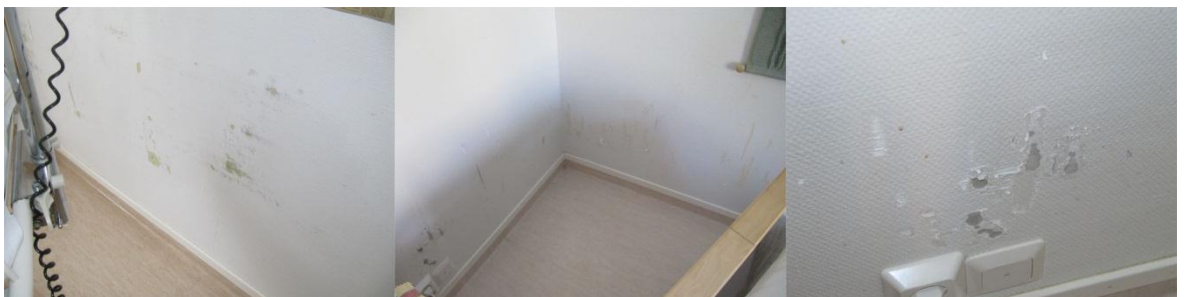
Kuva 23. Asukkaiden huoneiden seinät ovat kolhiintuneet sänkyjen liikutteluista

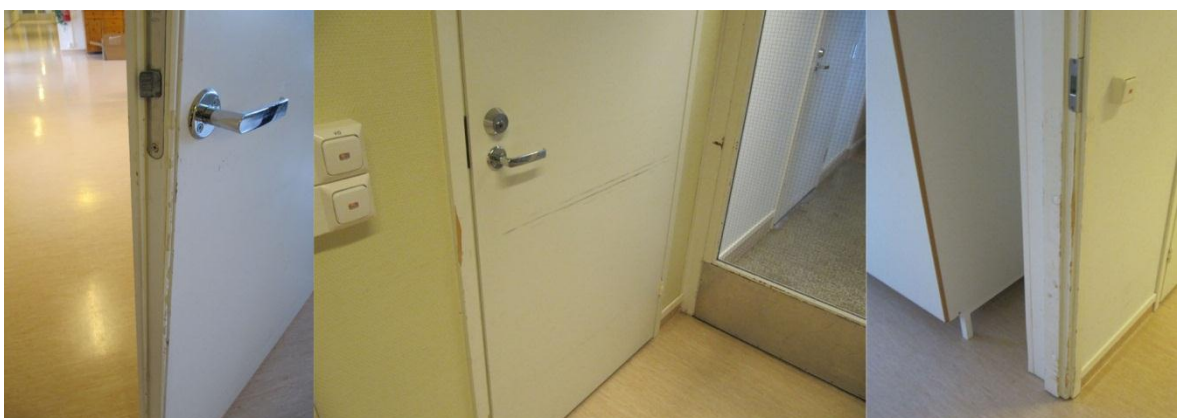
Kuva 24. Ovien tiivisteet, karmit, listat ja ovilevyt ovat kolhiintuneet sänkyjen ja siivouskärryjen vuoksi

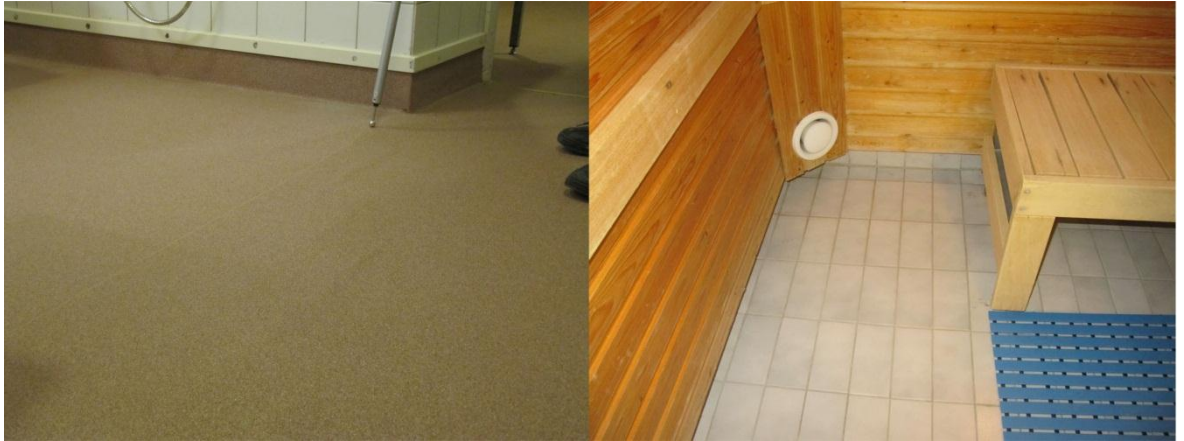
Kuva 25. Kellarin pesuhuoneen lattiamatto on kupruillut laajalta alueelta ja saunasta on lattialaattoja irti

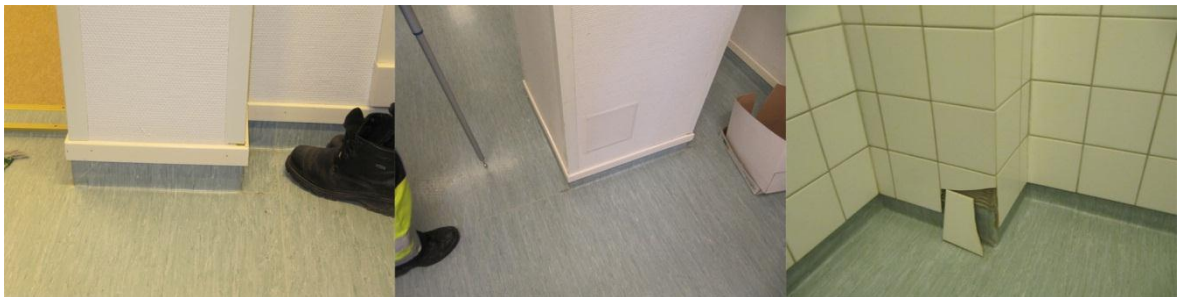
Kuva 26. Kellarin pilarien ja käytän läheisyydessä kosteusarvot ovat korkeita (jopa 100%+ RH). Vasemmalla olevan kuva pesuhuoneessa kosteutta oli myös lattia-
kaivon ympäristössä

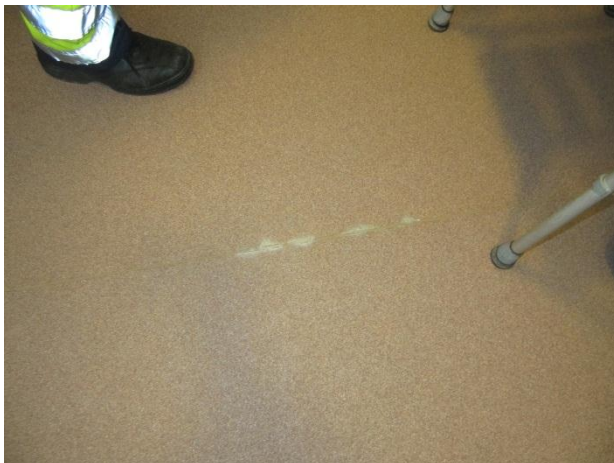
Kuva 27. Saarikodin pesuhuoneen lattiamaton sauman ympäristö on märkä neliön
kokoisella alueella (100% RH)

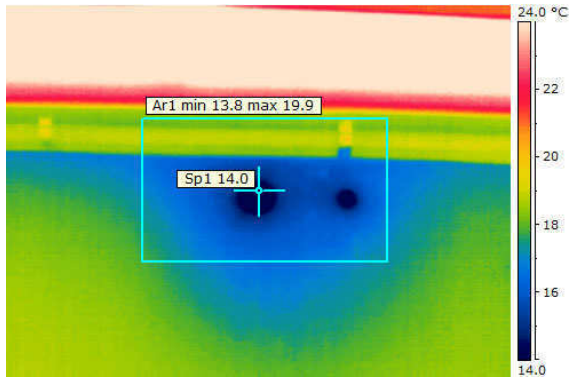
Kuva 7588: Varasto

Kellarin varastoon on vuotanut vettä, joka näkyy kuvassa seinän maalipinnan halkeiluna sekä kellastumisena. Seinässä olevat kylmät kohdat saattavat olla vuodon seurausta. Asiaa tulisi tutkia tarkemmin. TI-indeksin mukaan tilanne on kuitenkin hyvä.

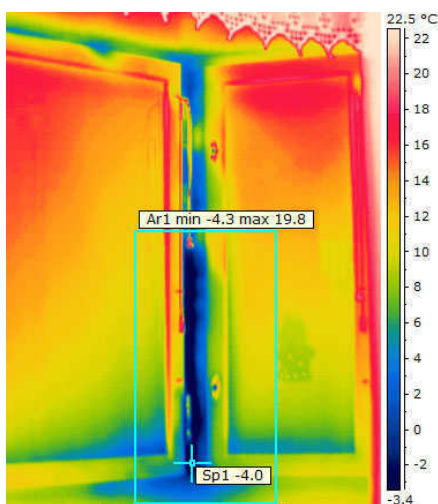
Kuva 7608: Kirjasto

Ikkuna on epätiivis ja vuotaa selvästi. TI-indeksi edellyttää korjausta.

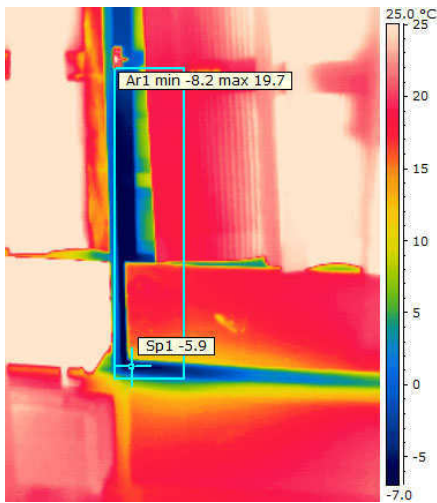
Kuva 7706: C-ovi

Metallinen ulko-ovi on kylmällä säällä aina kylmä, mutta tässä tapauksessa vuodot ovat jo todella suuria. TI-indeksin mukaan selvästi korjattava.

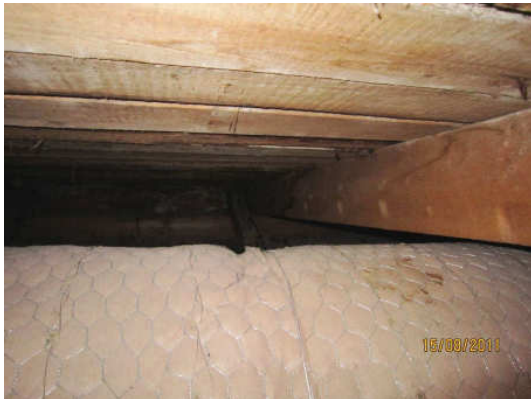
Kuva keittiön ullakolta. Kuvasta näkyy, kuinka kosteus on vaikuttanut rakenteisiin.
