TERVEYDELLE HAITALLISET AINEET KORJAUSRAKENTAMISESSA

TERVEYDELLE HAITALLISET MATERIAALIT KORJAUSRAKENTAMISESSA

HEALTH HAZARDOUS MATERIALS IN RENOVATION

Käytännön esimerkkinä toimii NCC Rakennus Oy:n työmaa Jokikatu 2, jonka vanhin osa on rakennettu 1800-luvulla. Kohteessa oli toiminut vuosien varrella mm. viinanjalostamo, pyörätehdas, autokorjaamo ja moottoripyöräkerho. Työmaan alkaessa rakennusta asuttivat kodittomat taiteilijat.

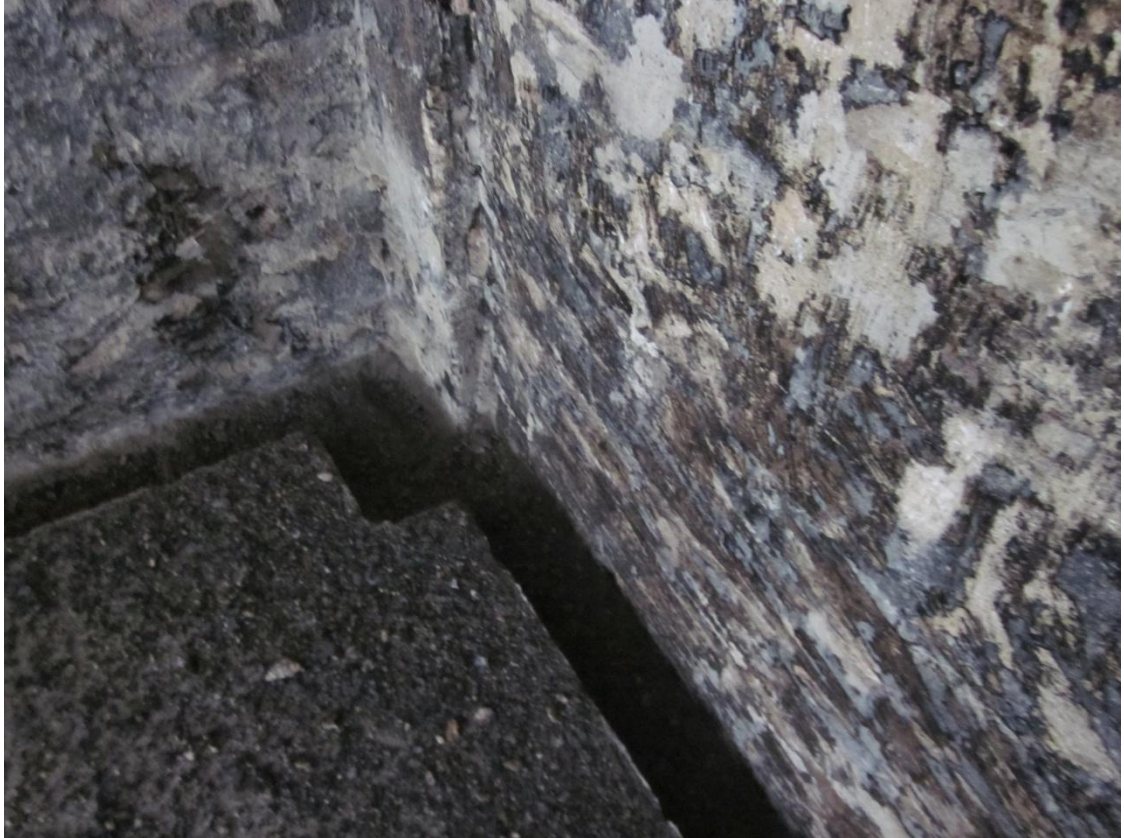
Kuva 6. Kreosottipitoisella pikimassalla sivelty ulkoseinä.

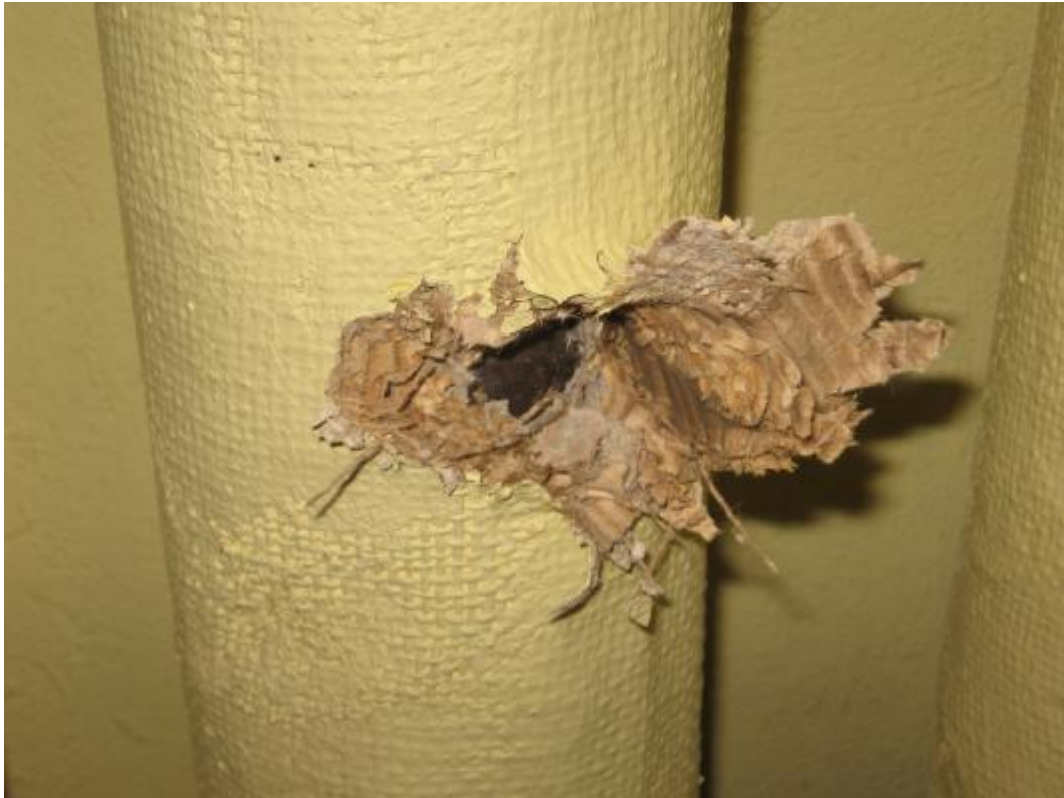
Putkieristeissä käytettiin usein eristysmassaa tai pahvia. Varaajissa, sekä muissa putkiston suuremmissa osissa käytettiin levyn ja massan yhdistelmää (kuva 7).

Käyttöaika 1930-1990. Käyttö vähentyi 60-luvulla mineraalivillan tullessa korvaavaksi tuotteeksi. Massoja on kuitenkin käytetty mutkakohdissa ja läpivienneissä, joten kartoitukset on hyvä suorittaa kyseisistä kohdista.

Kuva 7. Asbestipitoisella kuidulla eristetty vesiputki.

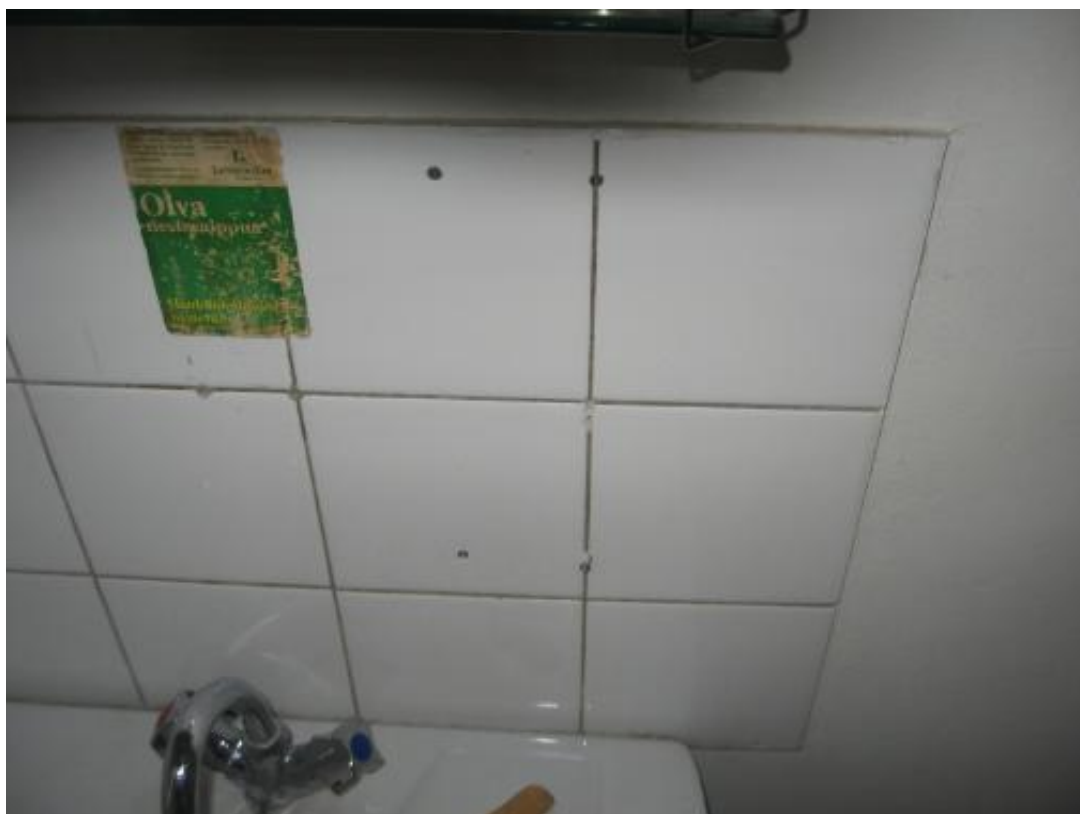
Kuvassa 8 laastisaumasta on mahdoton kertoa tuotteen asbestipitoisuutta ilman tutkimista

Kuva 8. Laatoituksen sauma- ja kiinnityslaasti sisältävät asbestia.

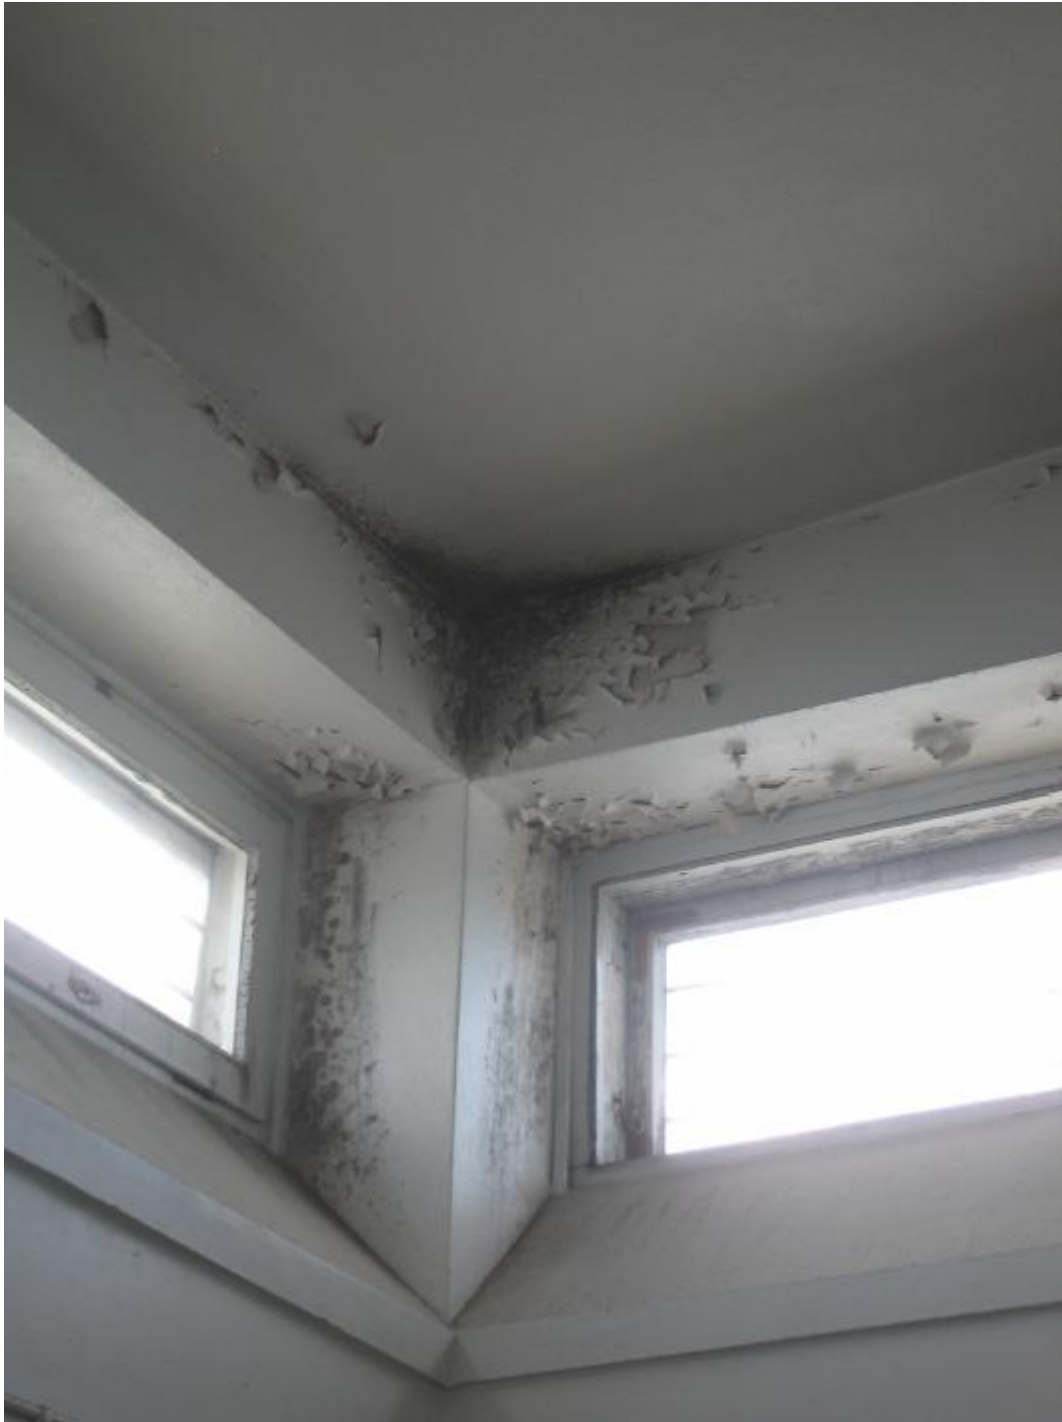
Kriittisiä ongelmakohtia ovat ulkopintojen pellityksissä ja saumakohtien tiiviys ja mahdolliset aukot. Kuvassa 9 julkisivussa on ollut heikko kohta, josta vesi on päässyt sisälle.

Kuva 9. Kosteus on päässyt makaamaan ulkoseinän rakenteessa.

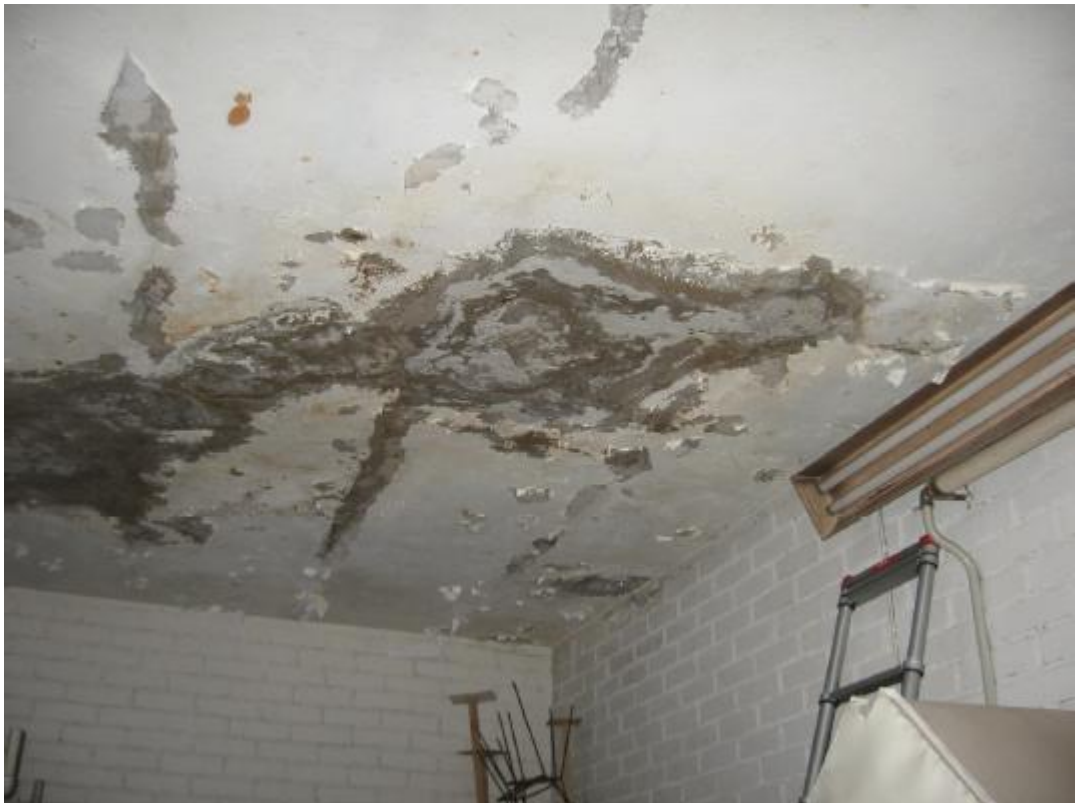
Tasakatot ja loivat katot, joissa vesi makaa (kuva 10), ovat erittäin kosteusvaurioherkkiä. Näissä rakenteissa myös tuuletus on usein puutteellinen.

Kuva 10. Kuvassa vesikattoa, josta vesi on tullut läpi.

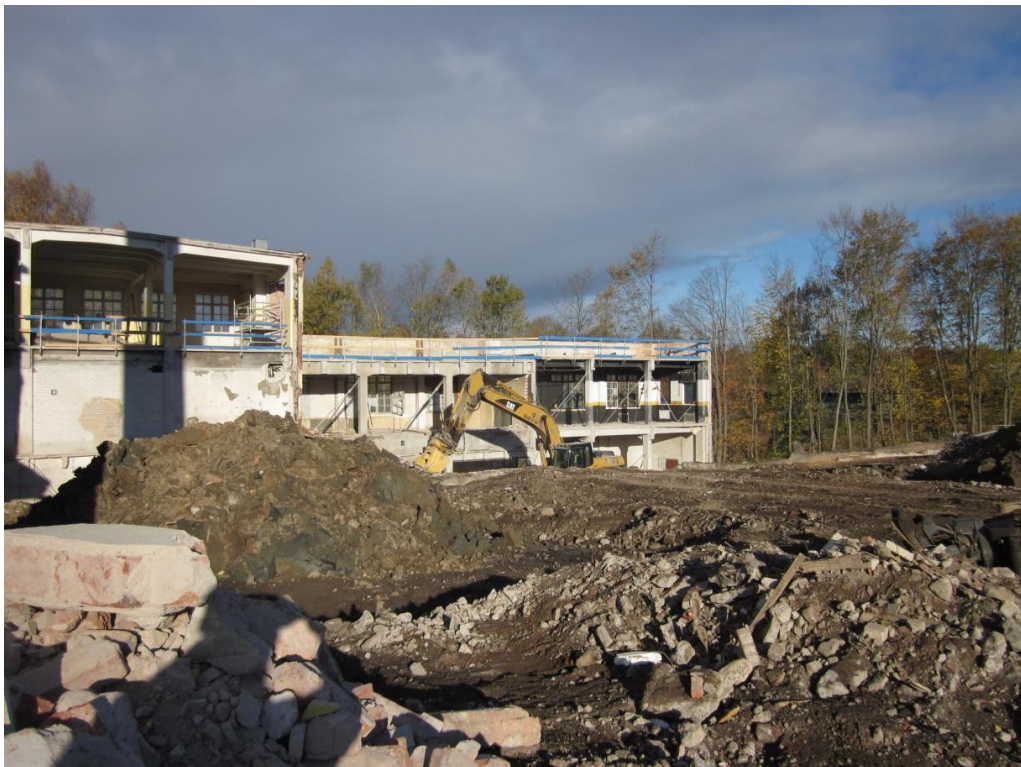
Rakennuksen ulkoseinät olivat pääosin kantavia betoni- tai tiiliseiniä. Rakennuksen oikea osa sahattiin halki (kuva 12). Tarkoituksena oli säilyttää vanha Aurajoelle näkyvä julkisivu ehjänä.

Kuva 12. Idänpuoleisen osan rakennus halkaistuna.

Osa puretusta osasta korvattiin jälkeinpäin betonielementtirakenteisena. Elementteillä tehtiin rakennukseen myös uusi hissi- ja porraskuilu.

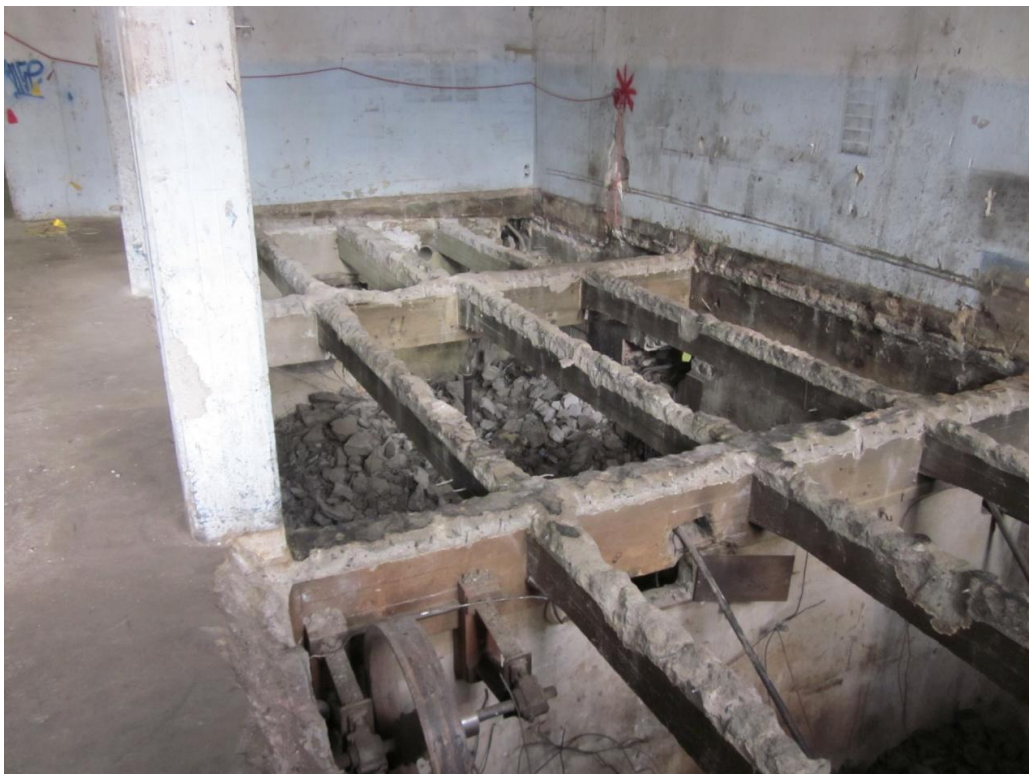
Rakennuksen välipohjia purettiin kahdesta tilasta. Välipohjan alla olleet kantavat palkit onnistuttiin säilyttämään (kuva 13), joka vähensi huomattavasti raudoitustarvetta, sekä betonikerroksen paksuutta.

Kuva 13. 1-kerroksen välipohjan purkutyö on valmis.

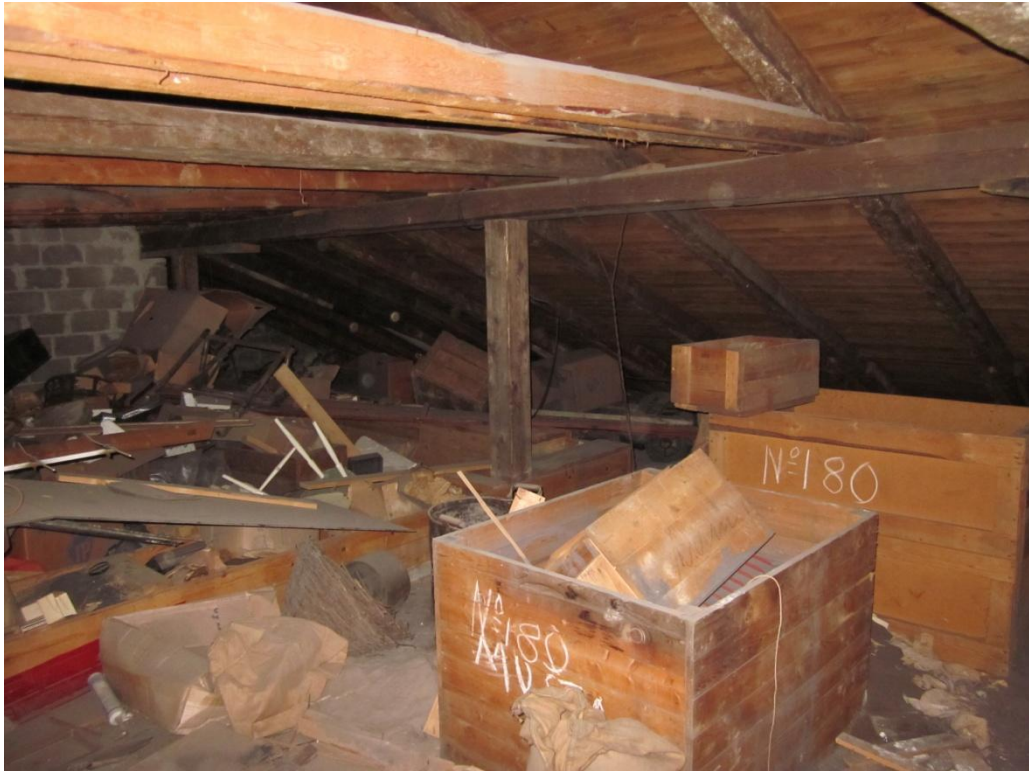
Yläpohjan kantava rakenne on betonia ja pääosin hyvässä kunnossa (kuva 14). Betonin päälle on peltikatteen osalle rakennettu puuranteiset kattokorotukset. Puuranteiset osat ovat täysin kuivia, eikä vaadi korjaavia toimenpiteitä.

Kuva 14. Kuvassa on vesikaton kattokorotukset ja entisen käyttäjän tavaroita.

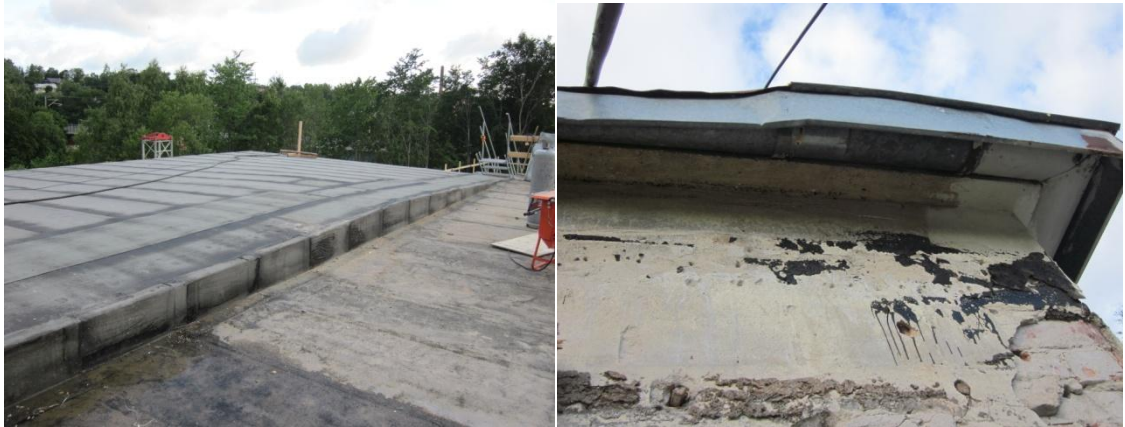
Vesikatot olivat konesaumattua peltiä tai kermikatetta. Peltikate oli pääosin hyvässä kunnossa. Peltikatot maalattiin ja pellityksiä uusittiin räystäiden osilla. Idässä olevan osan vesikatto oli toteutettu bitumikermillä, joka vaihdettiin uuteen (kuva 15).

Kuva 15. Kuvassa idän puoleisen rakennusosan vesikattorakenteita.

Yllä olevassa vasemmassa kuvassa vanha ja uusi yläpohja ovat betoni ja ontelolaattoja. Pinta on tehty vesitiiviiksi bitumikermillä.

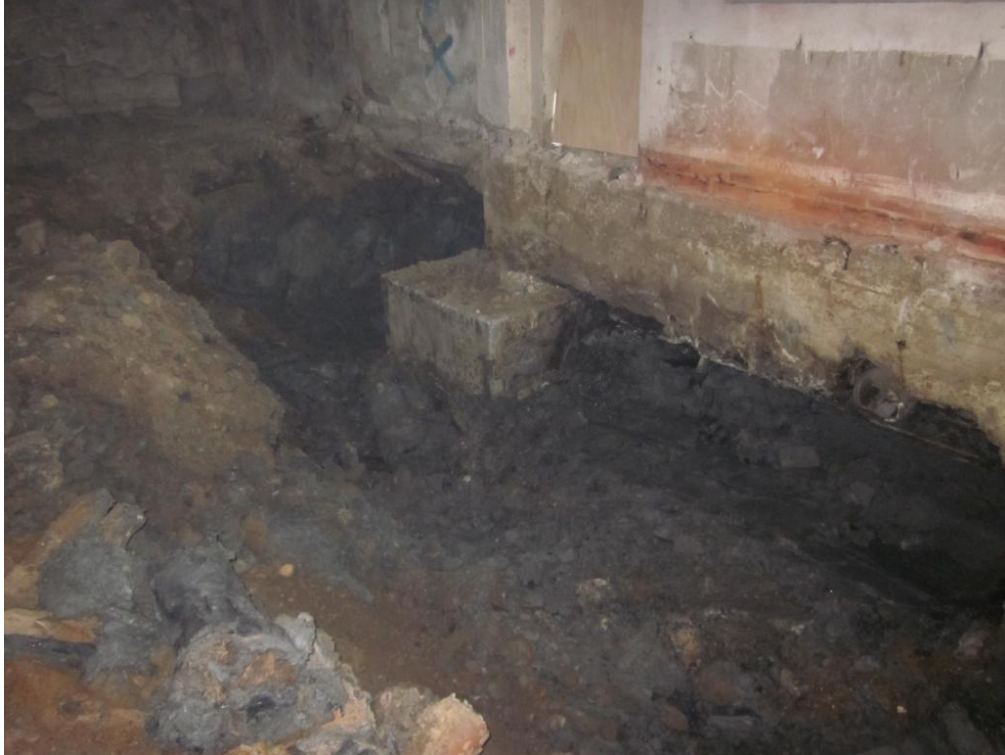
Keskimmäisen tilan molempien pohjalaattojen alla kulki puretun pannuhuoneen jäteputki (kuva 16), josta on luultavasti valunut öljyä ja muita kemikaaleja Aurajokeen. Vanha putki ei ollut säilynyt ehjänä ja öljy oli levinnyt aikojen saatossa osan kaikkiin alapohjarakenteisiin.

Kuva 16. Kuvassa on sokkelin alla kulkeva jäteputki ja pilaantunutta maainesta.

Molemmat alapohjat poistettiin ja pilaantuneet maat vaihdettiin puhtaisiin. Pintaan valettiin jälkeensä uusi pohjalaatta, joka kiillotettiin. Tilan otti rakennuksen valmistuttua käyttöönsä NCC Rakennus Oy.

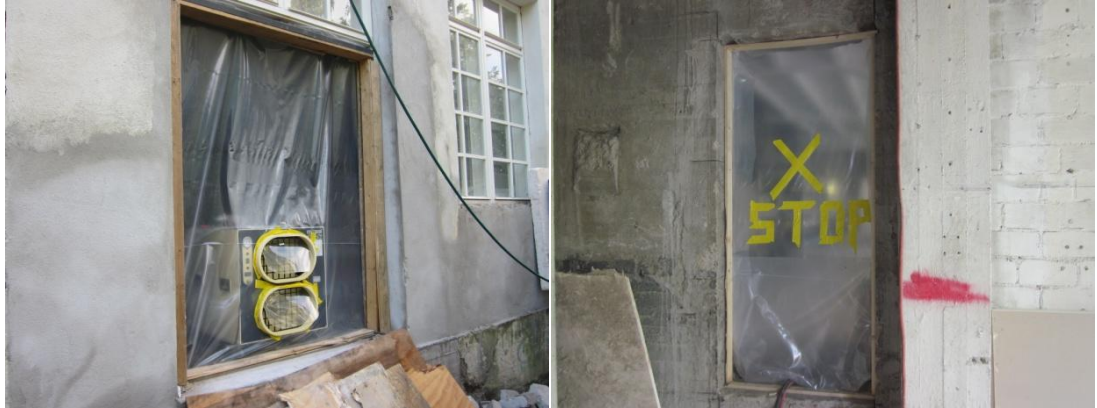
Kellarikerroksesta väliseinäksi oletetun tiiliseinän takaa löytyy kantava, ilmeisesti ulkoseinä, joka sisälsi PAH-pitoisen pikisivelyn. Pien olemassaolo ilmeni huoneessa vallinneen pistävän hajun perusteella. Edessä ollut tiiliverhous poistettiin ja piki poistettiin osastointimenetelmällä.

Kuvassa 17 on käynnissä oleva alipaineistava ilmanvaihtokone ja suojaseinä selkeällä varoituksella. Muovi on lommollaan sisälle päin koneen muodostaman alipaineen takia.

Kuva 17. Kuvassa purkutila ulkoa päin.

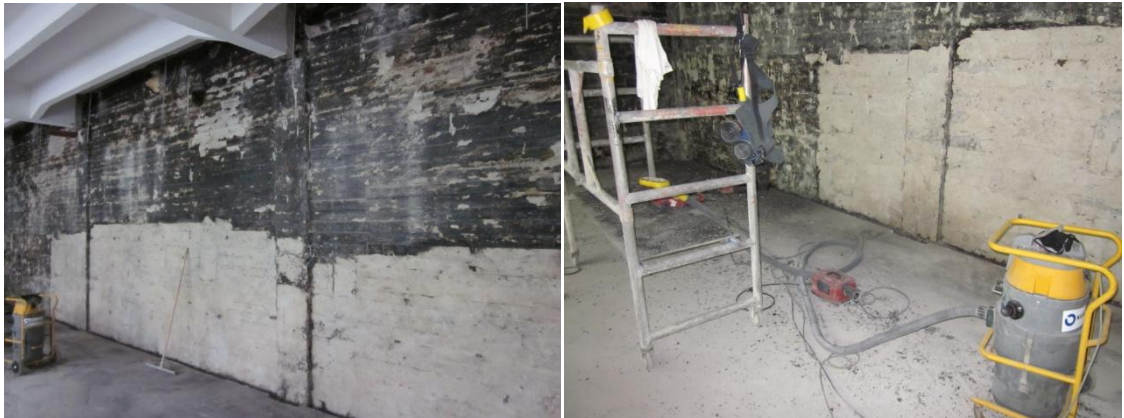
Kuvassa 13 on tilanne edellisen kuvan sisätiloista. Irronnutta ongelmajätettä ei jätetä seisomaan tilaan, vaan se imuroidaan välittömästi purun jälkeen pois. Täten vältetään ylimääräinen ilmaston haihtuminen.

Kuva 18. Kuvassa on puhdistettua seinää ja imurikalustoa.

Lopputilanteessa kellarin tilat saatiin hajuttomiksi ja voidaan olettaa mahdollisten pienten pitoisuuksien poistuvan ilmasta ulkoseinien ja ilmanvaihdon kautta.
