Rivitalon peruskorjausehdotus

Perhon kunta

Opinnäytetyö

Kevät 2012

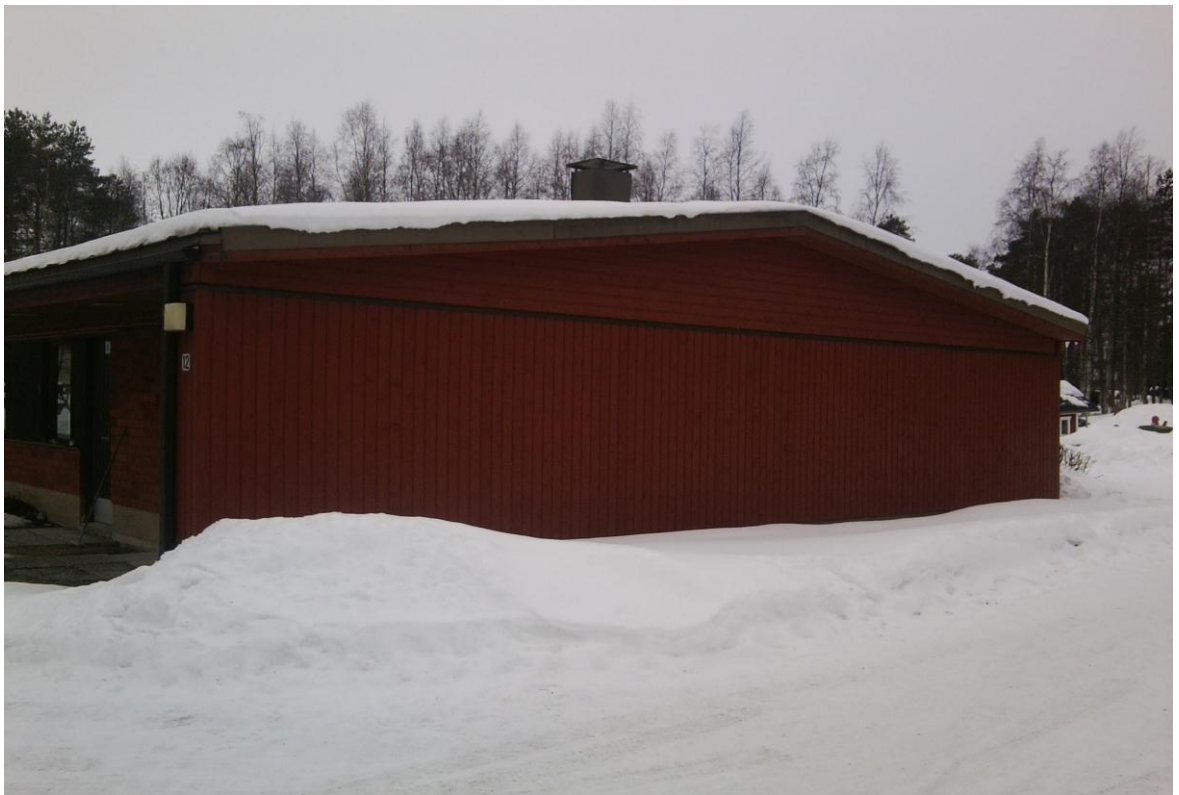
Kuvio 5. Koillispääty.

Seinän ulkopinta on pääosin harjattua punatiiltä. Ikkunoiden välisat ovat tummaksi valttua pystypaneelia sekä sivuseinien yläosassa kulkee vaakapaneelikaista. Tiilen pintaan on ajan saatossa muodostunut epäpuhtauksia sekä sammalta ja jäkälää. Etenkin lounaispääty on pahasti sammalen sekä jäkälän peitossa. Rakennuksessa on tapahtunut epätasaista painumista. Koillispääty on liikkunut pahoin. Koillispäädyn tiiliverhous on aikanaan halkeillut ja se on muutettu paneeliverhoukseksi (Kuvio 5). Myös lounaispääty on halkeillut.

Epätasaiseen painumiseen voivat olla syynä huonosti toimiva salaojitus, huono routasuojaus sekä epätasainen täyttökerros rakennuksen alla. Myös sadevedet kerääntyvät seinän viereen kovilla sateilla sekä keväisin. Rännivedet tulevat suoraan maahan eivätkä mene sadevesikaivoihin.

Rakennuksessa ei ole päädyissä räystäitä, mikä aiheuttaa päätyseinien kastumisen. Lounaispäätty kastuu kovilla sateilla, mistä aiheutuu jäkälän ja sammalen kasvua. Koska tilli on huokoinen materiaali ja seinässä on vieläpä halkeamia, voidaan olettaa, että seinärakenteen sisällä saattaa olla kosteusvaurioita.

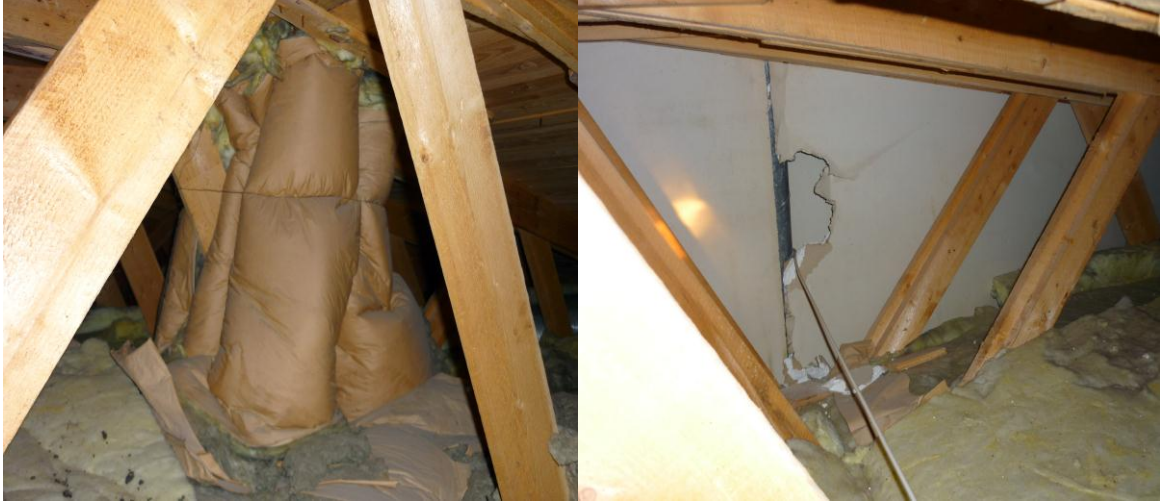
Kuvio 6. Ilmastointiputken sekä antennijohdon läpiviennit.

Koska vesikatteena on alun perin ollut huopakate, on ristikoiden päällä pontattu aluslaudoitus. Aluslaudoitus oli hyvässä kunnossa eikä siinä ollut havaittavissa homevaurioita (Kuvio 7). Pientä laudoituksen pinnan mustumista oli havaittavissa, mutta se ei aiheuta toimenpiteitä. Ullakkotila on jaettu kolmeen palo-osastoon. Palokatkot on rakennettu taloustitilan sekä asunto numero 1:n väliin sekä asuntojen 4 ja 5 välille. Palokatkot on tehty huoneistojen väliseinien päälle puurungolla, jonka molemmin puolin on 19 mm:n kipsilevy. Palokatkoihin oli tehty antennijohdon läpivienti lyömällä kipsilevyyn reikä (Kuvio 6).

tiiviksi. Olemassa olevat palokatkot voidaan säilyttää. Palokatkot on rakennettu talousteraan ja asunto nro 1 sekä asuntojen 4 ja 5 välille. Palokatkoihin oli tehty antennijohdon läpivienti lyömällä kipsilevy rikki, joten läpiviennit tulee korjata tiiviiksi kipsilevyllä.

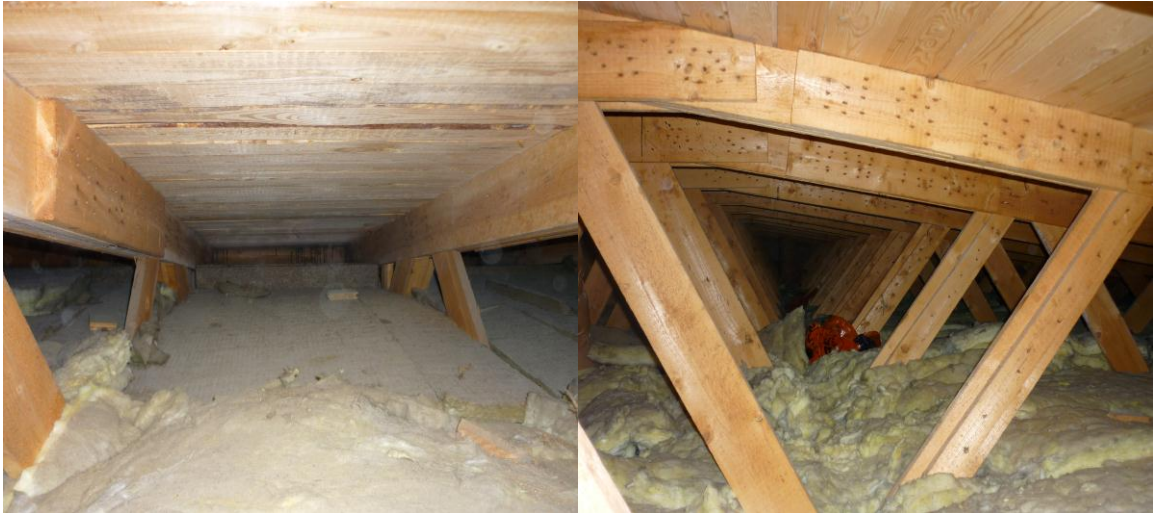
Kuvio 7. Vesikaton ponttilaudoitus sekä ullakkotila.

Alkuperäinen vesikate on ollut huopakate, jonka päälle on myöhemmin tehty konesaumattu peltikate. Silmä määräisen tutkimuksen perusteella ullakolta ei löytynyt mitään vaurioita. Läpiviennin läheisyydessä osa villoista oli pinnasta tummunut (Kuvio 6). Villat olivat kuitenkin täysin kuivia. Läpiviennit ovat luultavasti vuotaneet huopakatteeseen aikaan, sillä on tiedossa, että huopakatteessa oli vuotoja. Peltikatteeseen läpiviennit tulee kuitenkin tarkistaa ennen remonttia. Mahdollisia peltikatteeseen vaurioita ei voinut havaita, koska katto oli paksun lumen peitossa.

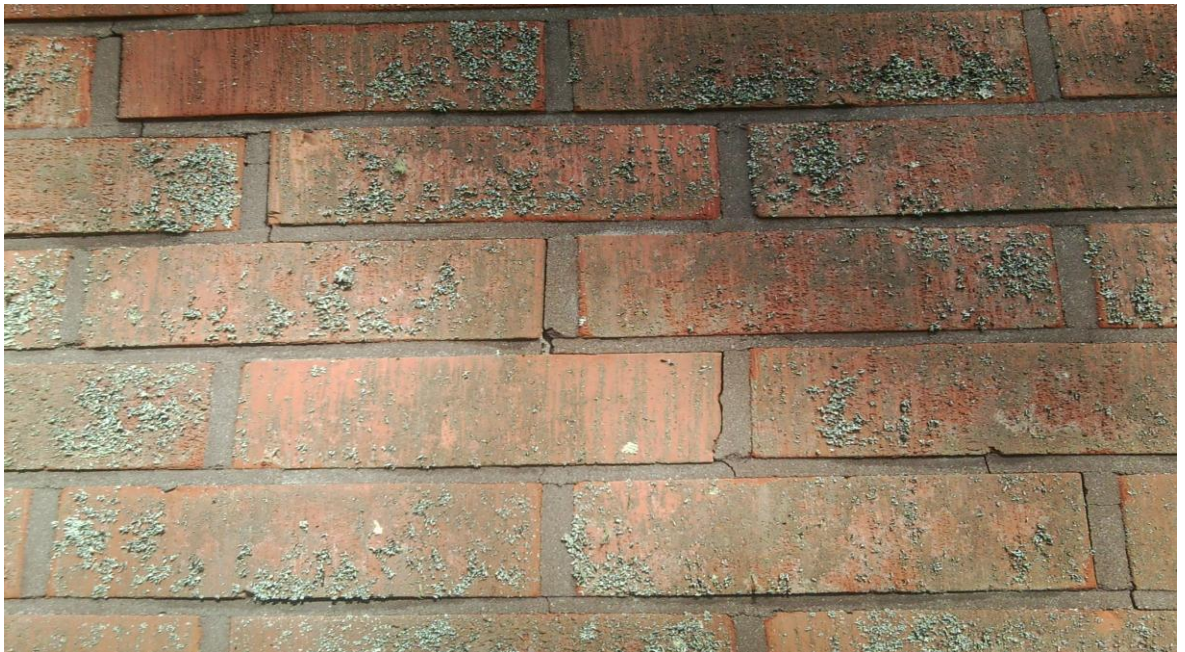
Kuvio 10. Lounaispääty.

Lounaispäädyn tiiliverhous on pahoin jäkälän peitossa sekä halkeillut (Kuvio 12). Tilaajan kanssa päätettiin, että päädyn tiiliverhous poistetaan ja tilalle tehdään puurunko, jolloin myös seinän eristystä voidaan lisätä. Verhouksena käytetään panelointia, kuten koillispäädyssäkin on tehty. Alaosa tehdään pystyyn paneloimalla ja harjakolmio toteutetaan vaakapaneelilla.

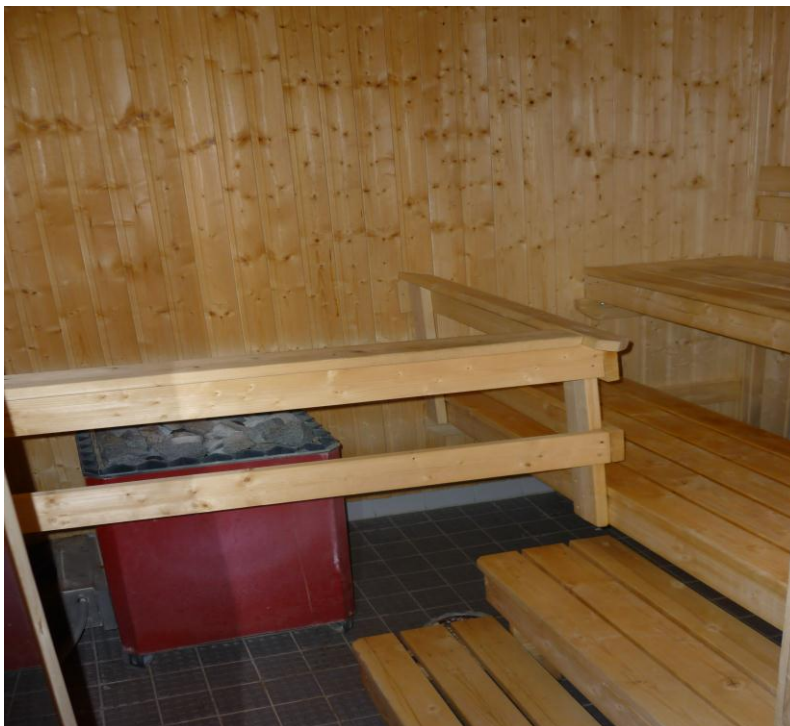
Kuvio 11. Sauna.

Saunaosastoa on saneerattu jälkeinpäin ja se onkin melko hyvässä kunnossa (Kuvio 13). Saunan paneelit ovat paikoitellen vääntyneet pois pontista, joten tilaajan kanssa päätettiin, että saunan seinä- ja kattopanelointi uusitaan. Lattian laatoitus on jälkeinpäin uusittu ja se on siisti, joten sille ei tarvitse tehdä mitään. Saunan lauteet ovat hyvässä kunnossa, joten ne eivät vaadi toimenpiteitä.

Pesuhuoneessa on paneeliseinät ja lattian pinnoitteena on muovimatto. Seinien panelointi sekä lattian muovimatto poistetaan. Seiniin ja lattiaan asennetaan vaatimusten mukaiset vesieristeet. Pesuhuoneen seinät sekä lattia laatoitetaan.

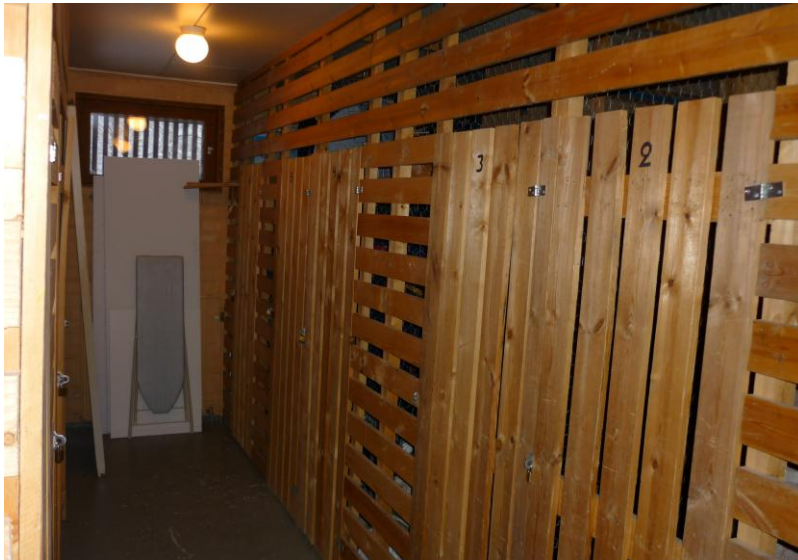
Kuvio 12. Häkkivarasto.

Säilytysvarasto on hyväkuntoinen, joten sille ei tarvitse tehdä mitään (Kuvio 14). Myös varaston häkit ovat siistikuntoiset eivätkä nekään vaadi toimenpiteitä.

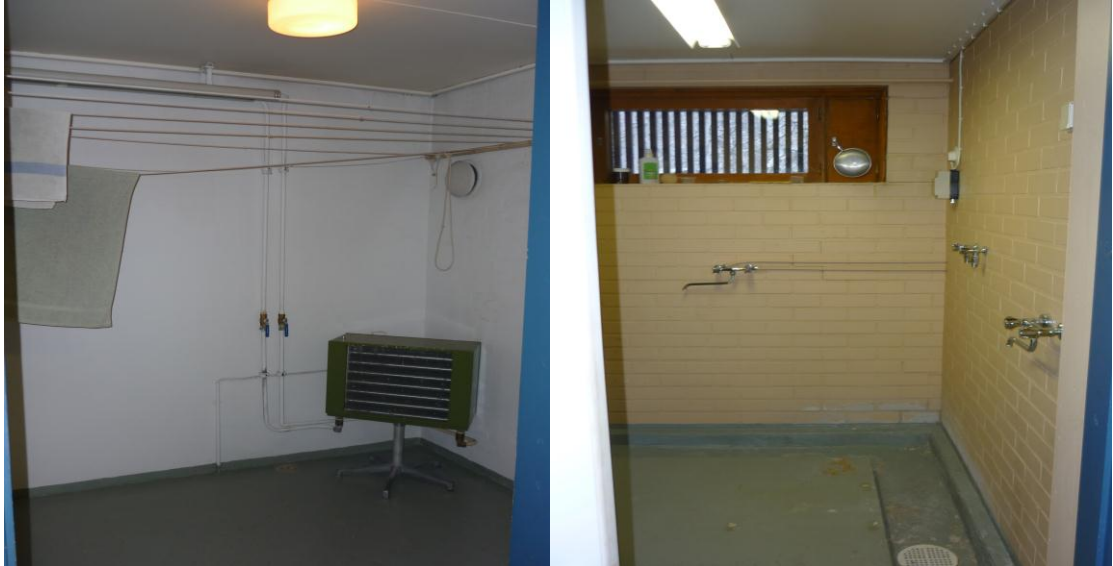
Kuvio 13. Kuivaushuone sekä pesutila.

Kuivaushuone sekä pesutila ovat varsin vähällä käytöllä (Kuvio 15). Kylmähuonetta ei ole myöskään käytetty vuosiin. Tilaajan kanssa päätettiin näiden tilojen käyttötarkoituksen muuttamisesta muuhun käyttöön. Kuivaushuoneen ja pesutilan välinen tiiliseinä puretaan pois. Yläpohjassa kulkee 2kpl 50x150 mm² puupalkkeja, jotka kannattelevat kattoristikoita. Koska tiiliseinä puretaan pois, täytyy palkit tukea tiiliseinän kohdalta pilarilla.

Myös näiden tilojen sekä kylmähuoneen välinen tiiliseinä puretaan pois. Kyseiset seinät voidaan huoletta purkaa, sillä ne eivät ole kantavia seiniä. Kylmähuoneen käytävän puoleinen tiiliseinä puretaan kylmähuoneen oven vasempaan reunaan saakka pois (Liite 7).

Näin saadaan noin 23 m² yhtenäistä tilaa, joka voidaan muuttaa esimerkiksi yhteiseksi askartelutilaksi. Askartelutilan ovi tulee käytävälle rakennuksen luoteisseinän suuntaisesti säilytysvaraston oven viereen. Pesutilan ja käytävän välinen ovi voidaan asentaa askarteluhuoneen oveksi, jotta käytävän ovet ovat samanlaisia. Oviseinä toteutetaan sahatavarasta 50 x 100 mm² pystyrungolla. Eristeenä käytetään esim. Isover KL AKU väliseinäeristettä. Seinälevytyksenä käytetään 13 mm Gyproc- levytystä.
