KYMENLAAKSON AMMATTIKORKEAKOULU

Metsätalous

KUNNOSTUSOJITUSHANKKEIDEN VESIENSUOJELUN ONNISTUMINEN
JA EROOSIOARVION LUOTETTAVUUS KAAKKOIS-SUOMEN METSÄ-
KESKUKSEN TOIMIALUEELLA

Opinnäytetyö 2012

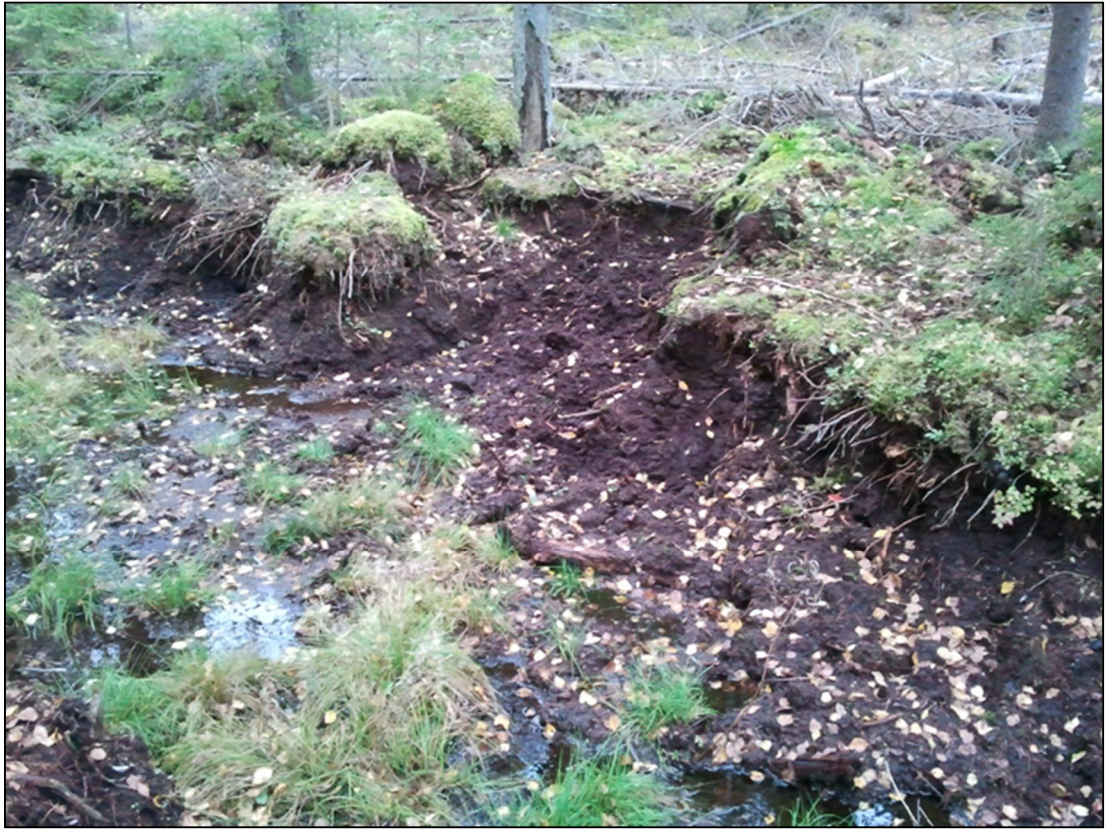
Kuva 19. Eläinten ja ihmisen aiheuttama eroosio. Kuva on tekijän ottama Parikkalan Joukiosta hankkeelta 3278

Kuvassa 19 näkyy jälkien perusteella eläinten, lähinnä hirven (*Alces alces*) ja ihmisen aiheuttama sortuma ojan reunassa. Sortumat ovat paikallisia ilmiöitä, mutta missä hirviä liikkuu enemmän niistä voi olla suurempaakin haittaa (Silver & Joensuu 2005.) Kuvassa näkyvä vaurio on tyypillinen. Havaintojen mukaan aines-
ta irtoaa noin $1 - 2 \text{ m}^3$. Vaurio ei rajoitu siihen, että aines romahtaa uomaan ja kulkeutuu virtauksen mukana. Aines tukkii ojastoa ja aiheuttaa tukkeumakohdan lähistölle nopeamman virtauksen. Nopeutunut virtaus saattaa aiheuttaa sillä kohtaa eroosiota. Eroosion ennustamisen kannalta tämäntyyppiset vauriot ovat ennalta arvaamattomia.

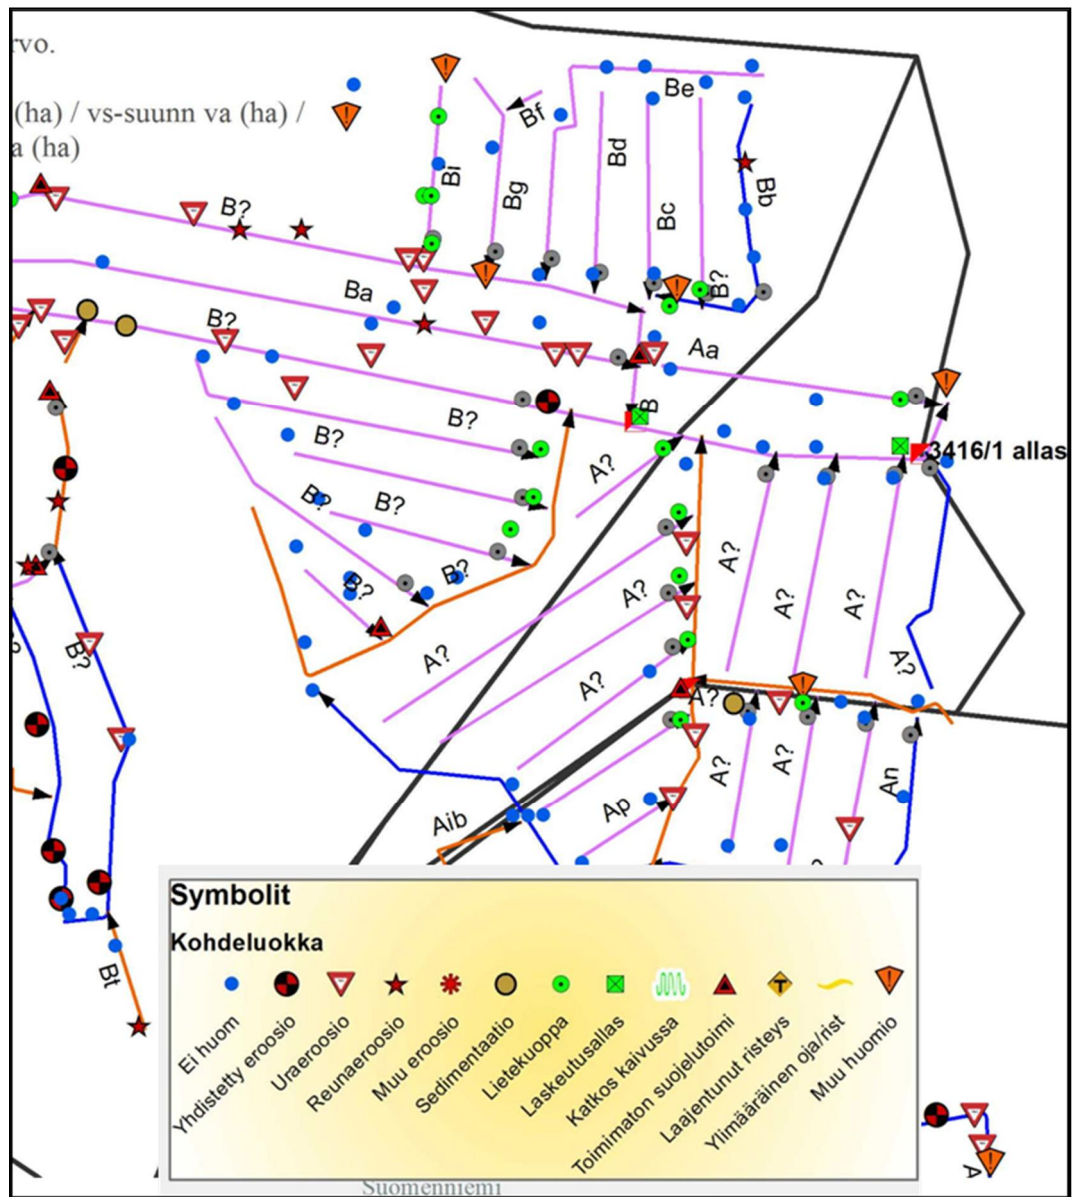
Kuva 29. Suojelutoimien suunnittelun ja toteuman vertailu hankkeella 3106

telman mukaisesti. Vesiensuojelusuunnitelmassa lietekuoppien sijainti ja määrä on esitetty seuraavasti:” Lietekuopat: Kuivatusojiin.” Karttaotetta seurattaessa voi havaita suuren osan ojista jääneen ilman lietekuoppaa.

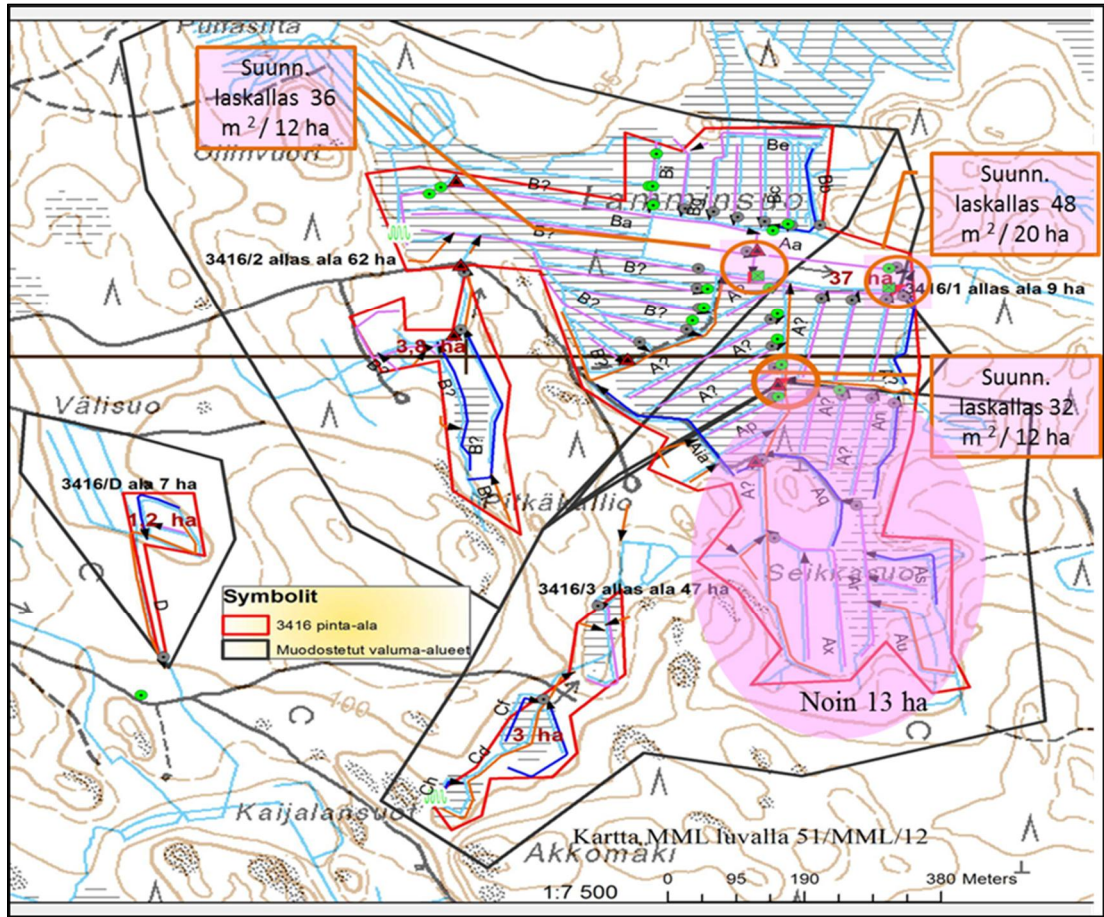
Kuva 31. Hankkeen 3416 hyöty- ja valuma-alue

Seikkasuon alue, joka on kooltaan noin 13 - 15 hehtaaria, on merkitty varjostuk-sella. Pelkästään se alue on samankokoinen kuin ajateltu valuma-alue. Valumaa lisää Kaijalansuolta tulevat vedet. Näissä laskelmissa on vasta hyötyala kyseessä. Valuma-aluepiirroksen mukaisesti tälle hankkeen 3416 valuma-alue numero kol-melle tulee pinta-alaksi 47 ha joka tarkoittaisi allaspinta-alana vähintään 141 m². Suunnitelmassa pinta-ala on 32 m² ja toteutunut 40 m². Pinta-alojen mittaukset on tehty Arcmapin mittaustyökalulla.

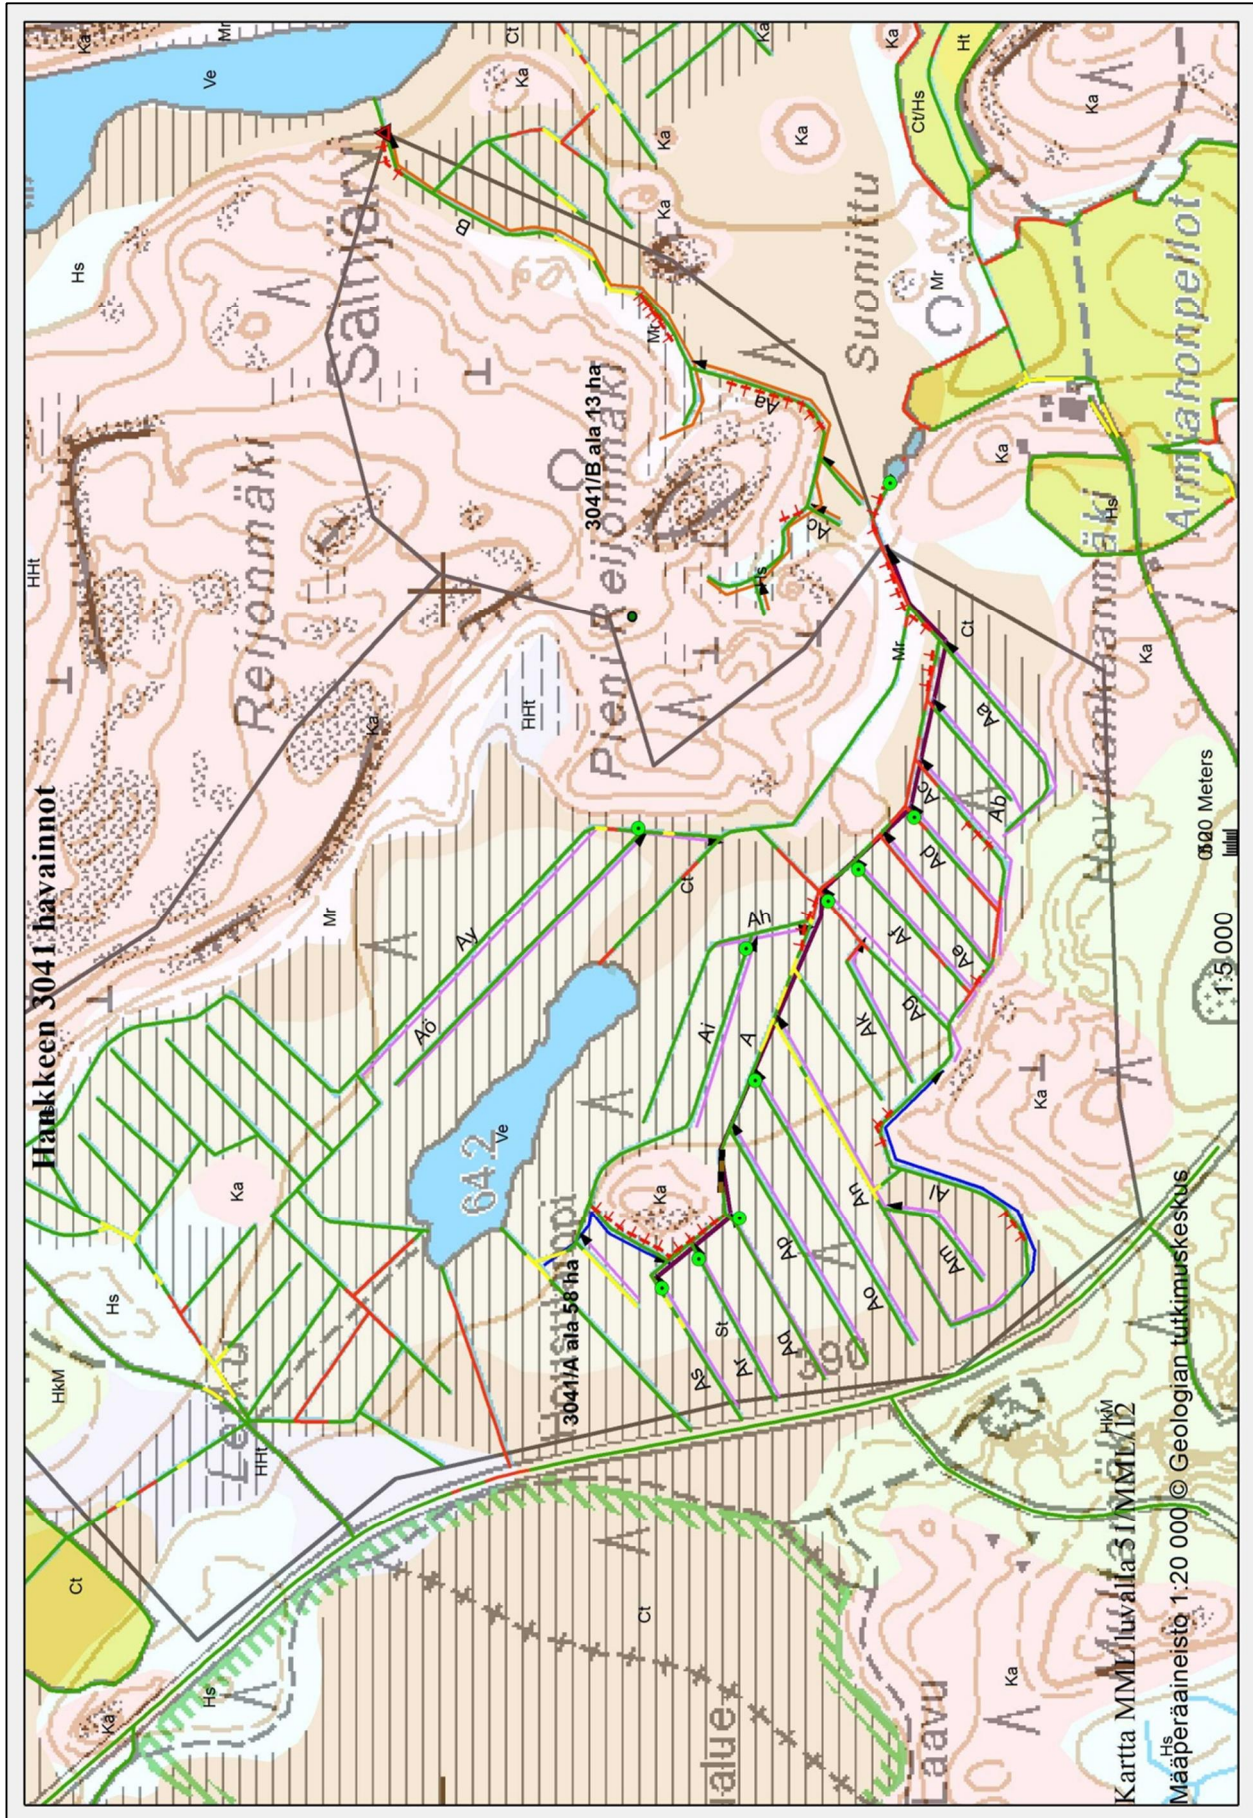
Kartta 1. Hankkeen 3041 kaikki havainnot

Toimimattomana suojelutoimena on ojan B laskeutusallas joka on täyttynyt mudalla ja jonka pinnalla on vesiura rantaan saakka. Allasta ei kannata ruopata koska sitä irtoaisi lisäravinteita, sopivana korjaustoimenpiteenä voisi olla lisäaltaan kaivu ylemmäs ojaan. Lisäallas on perusteltu koska ojastossa esiintyy eroosiota varsinkin valtaojalla A sekä ojalla Aa.

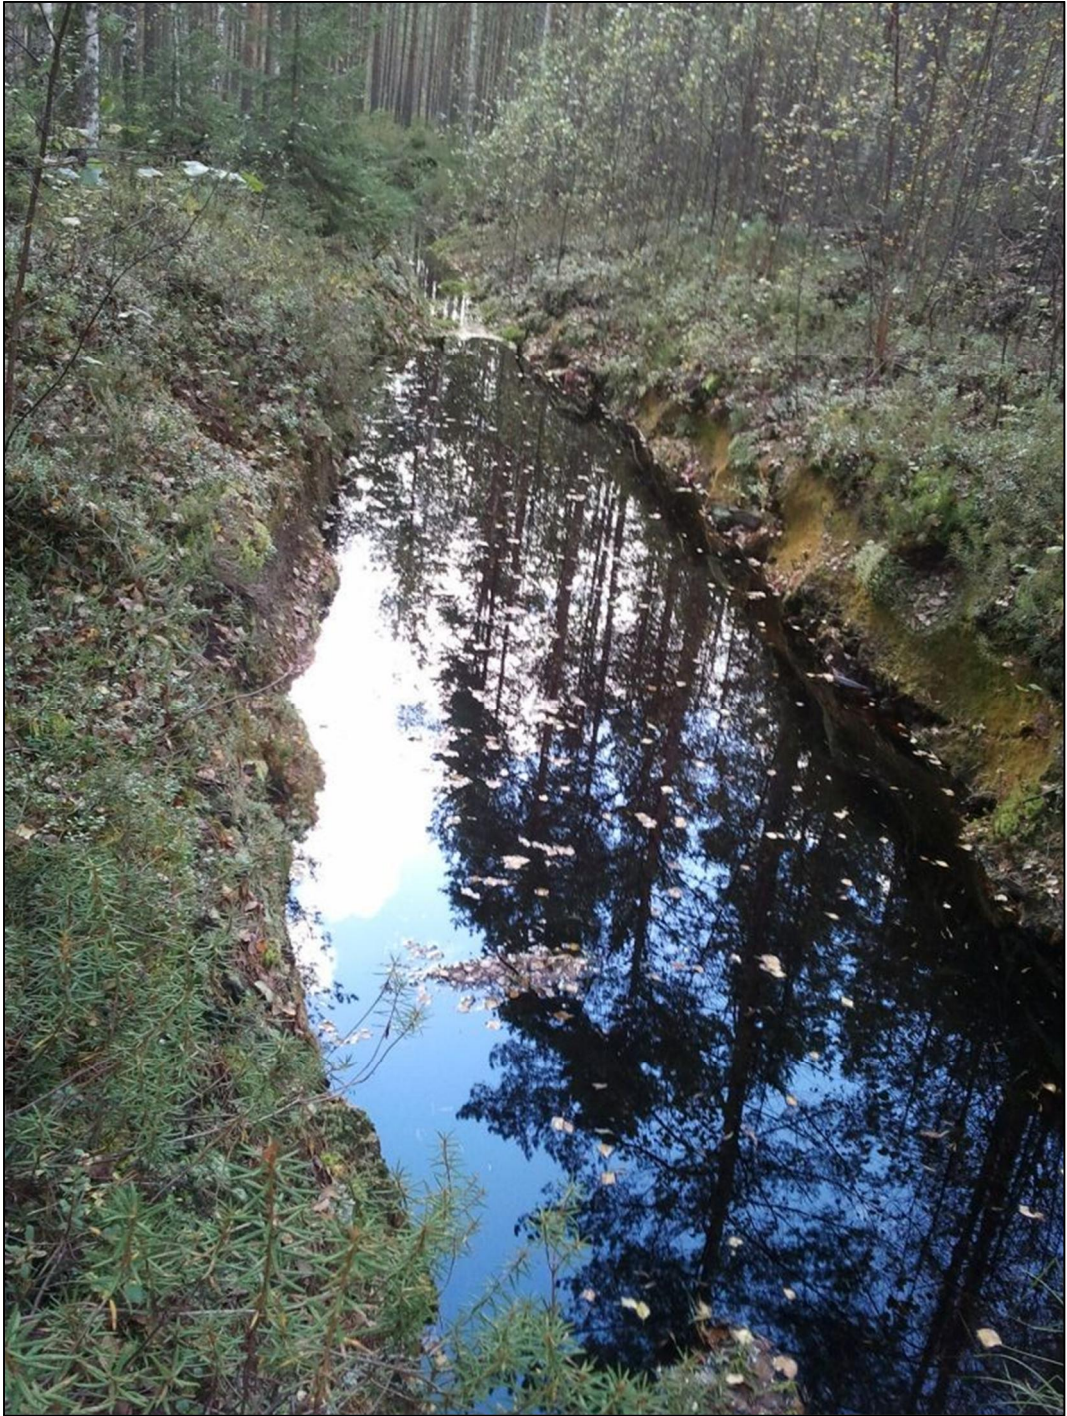
Kuvassa 3 on laskeutusallas ojalta B6, allas on toimiva mutta vaarallinen koska siinä on hyvin jyrkät ja korkeat seinämät. Allas on mitoiltaan 14 x 3 x 2,5 m, syvyydeltään on maanpinnalta vedenpintaa. Kuvasta saa myös käsityksen maastosta joka on tasaista rämettä.

Kuva 3. Laskeutusallas ojalta Bö. Kuva on tekijän ottama.

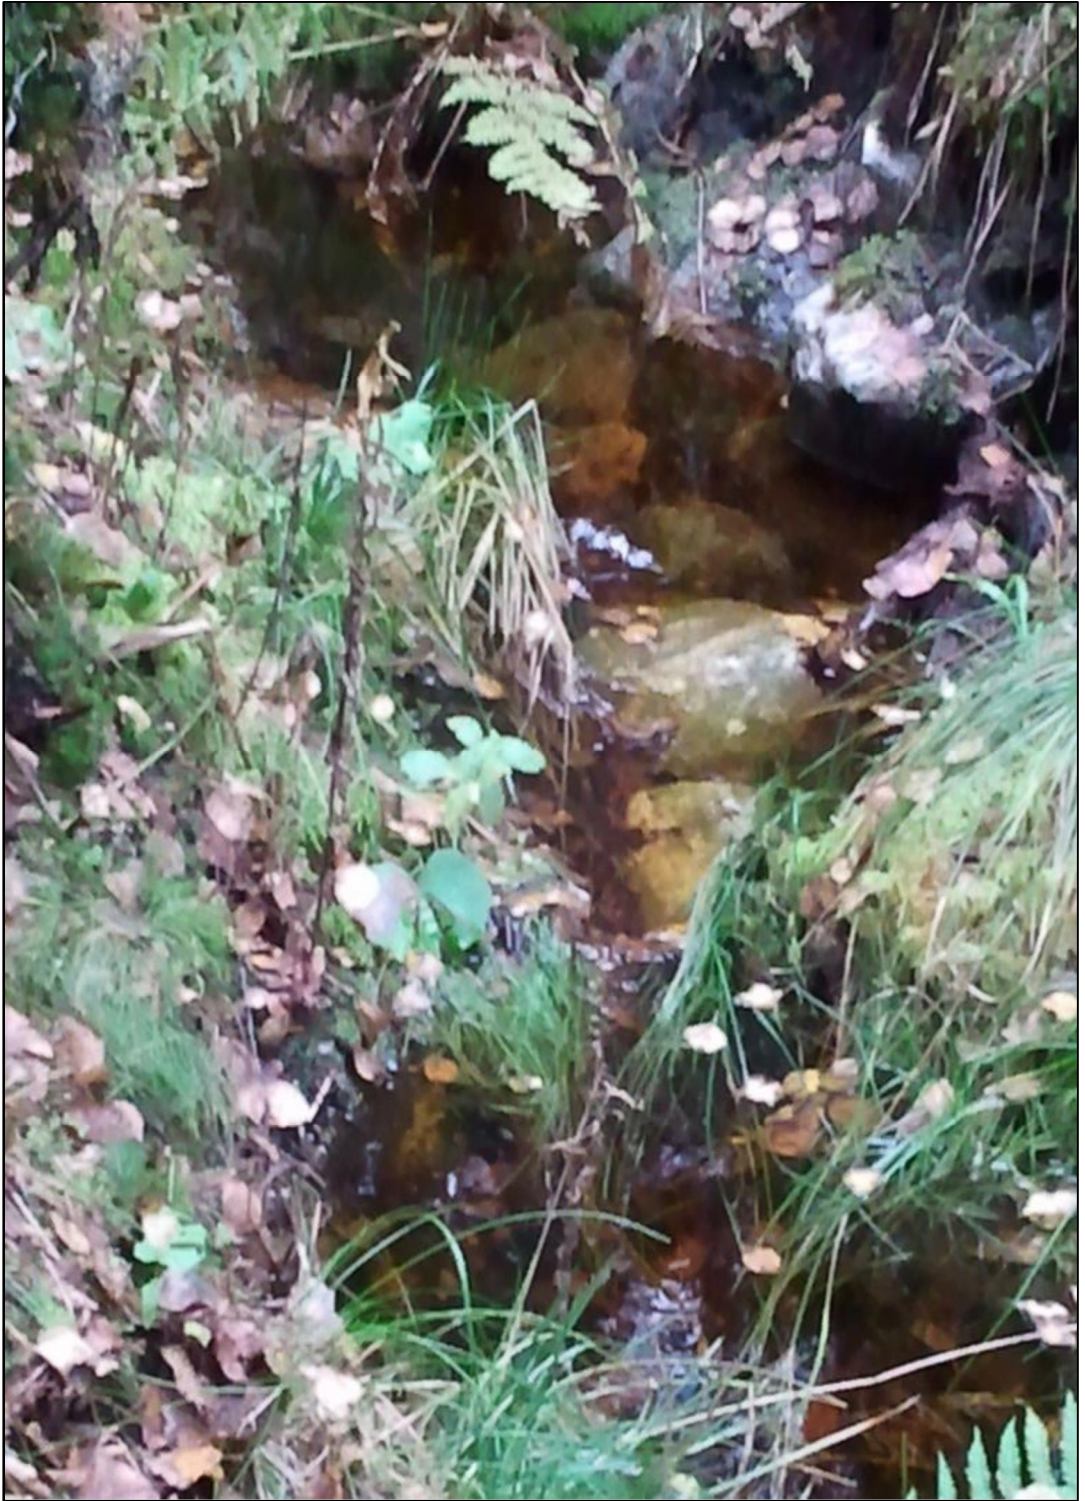
Seuraavassa kuvassa 4 on samasta ojasta Br otettu kuva, jossa on havaittavissa selviä merkkejä eroosiosta. Kuvien perusteella voi päätellä, että toimi jossa oja on jätetty kunnostamatta, on ollut järkevä. Mikäli oja olisi kunnostettu, kivennäismaan huuhtoutumien olisi ollut todennäköisesti vielä voimakkaampaa.

Kuva 4. Ojan Br erodoitunut alaosa. Kuva on tekijän ottama.

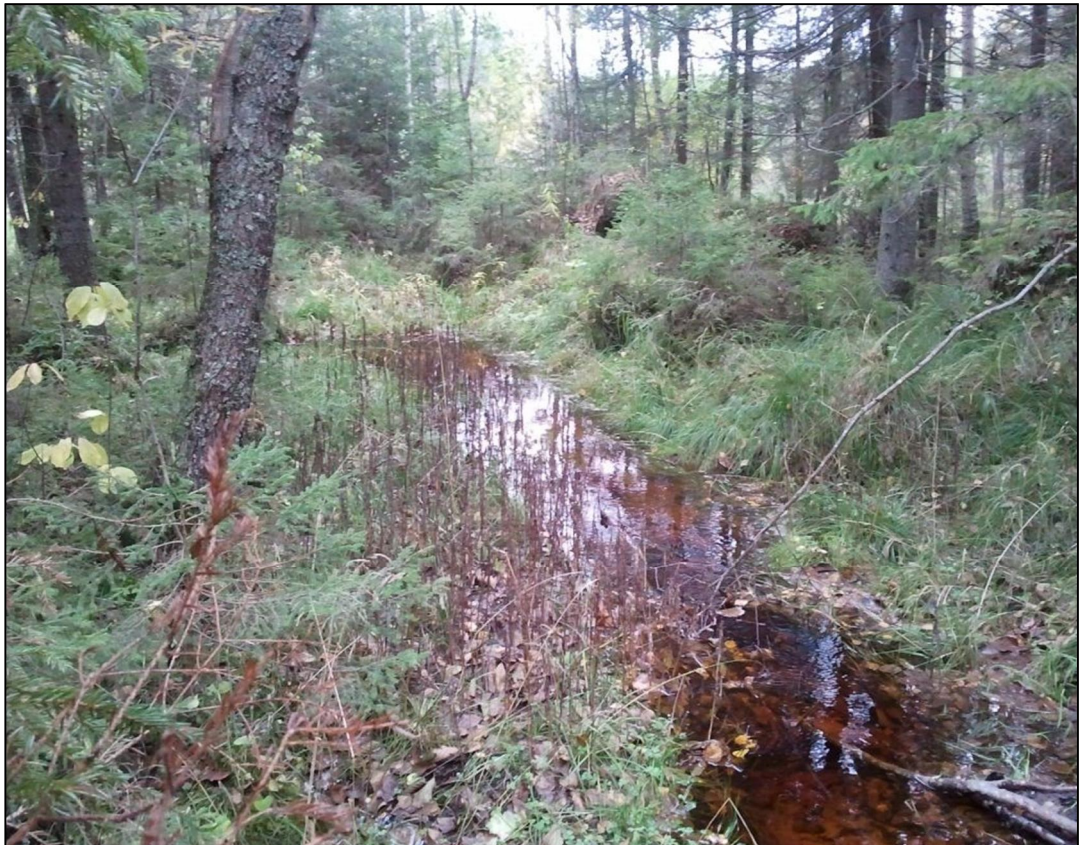
Hankkeen eteläosan oja B laskee Ruokolahden kunnan puolella sijaitsevaan Lammaslampeen eikä siinä ole asiallista laskeutusallasta. Kuvassa 5. on ojan B lasku lampeen, lasku ei ole asiallinen pintavalutuspaikka eikä muukaan suojelutoimi. Lammen rantaan on noin 40 m kuvan ottamispaikalta.

Kuva 5. Ojan B loppuosa. Kuva on tekijän ottama.

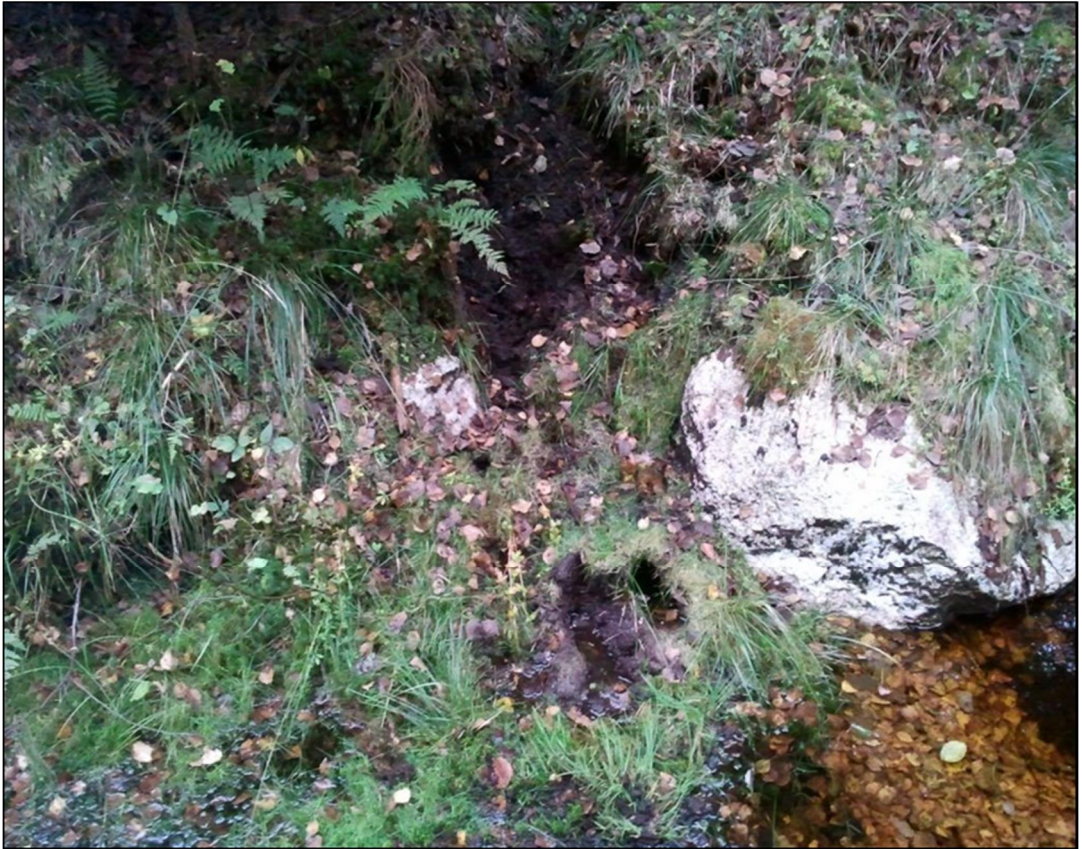
Ojalla B esiintyi runsaasti erilaisia eroosioita kuten kartasta 2 voi havaita. Ojan B erikoisuutena on kolme havaintoa eläinten, lähinnä hirvien aiheuttamista vaurioista. Kuvassa 6 on hirven aiheuttama eroosiojälki sekä ojan tukkeutuma.

Kuva 6. Hirven aiheuttama eroosio. Kuva on tekijän ottama.

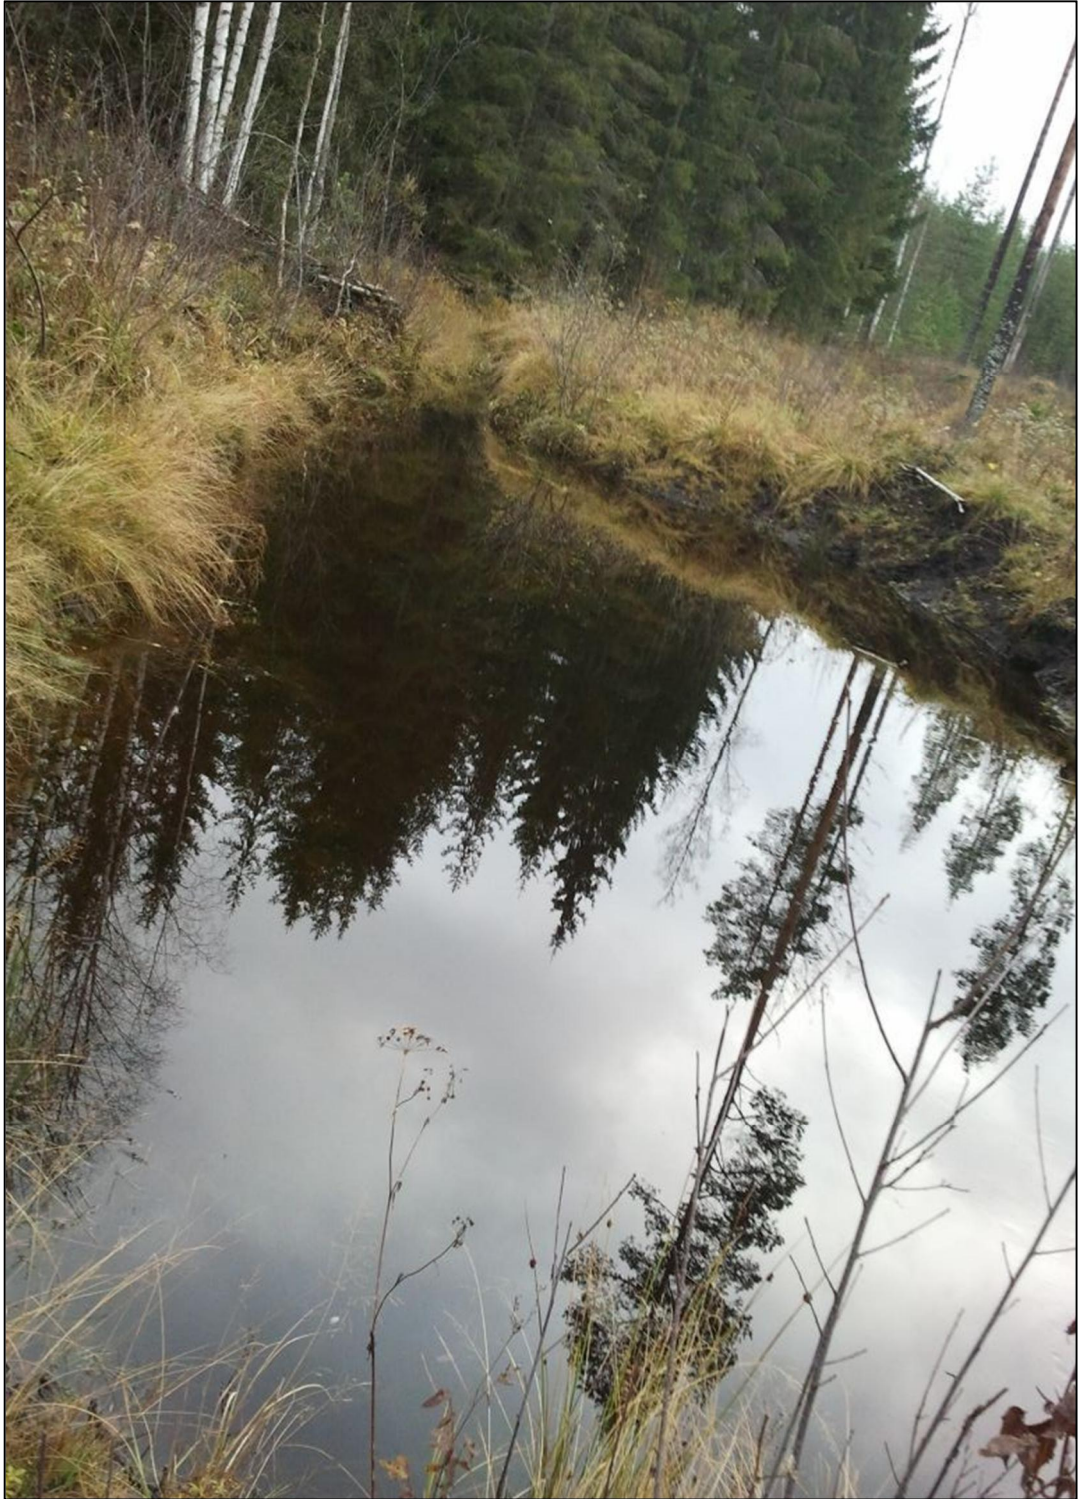
Altaalla tehtiin savukkeen filterillä testi jossa havaittiin läpimenoajaksi 3` 38". Veden läpimenoajan tulisi olla 1 h, keston pituudella varmistetaan pientenkin partikkelien uppoaminen altaan pohjalle.

Kuva 2. Allas jossa virtausnopeus on liian suuri. Kuva on tekijän ottama.

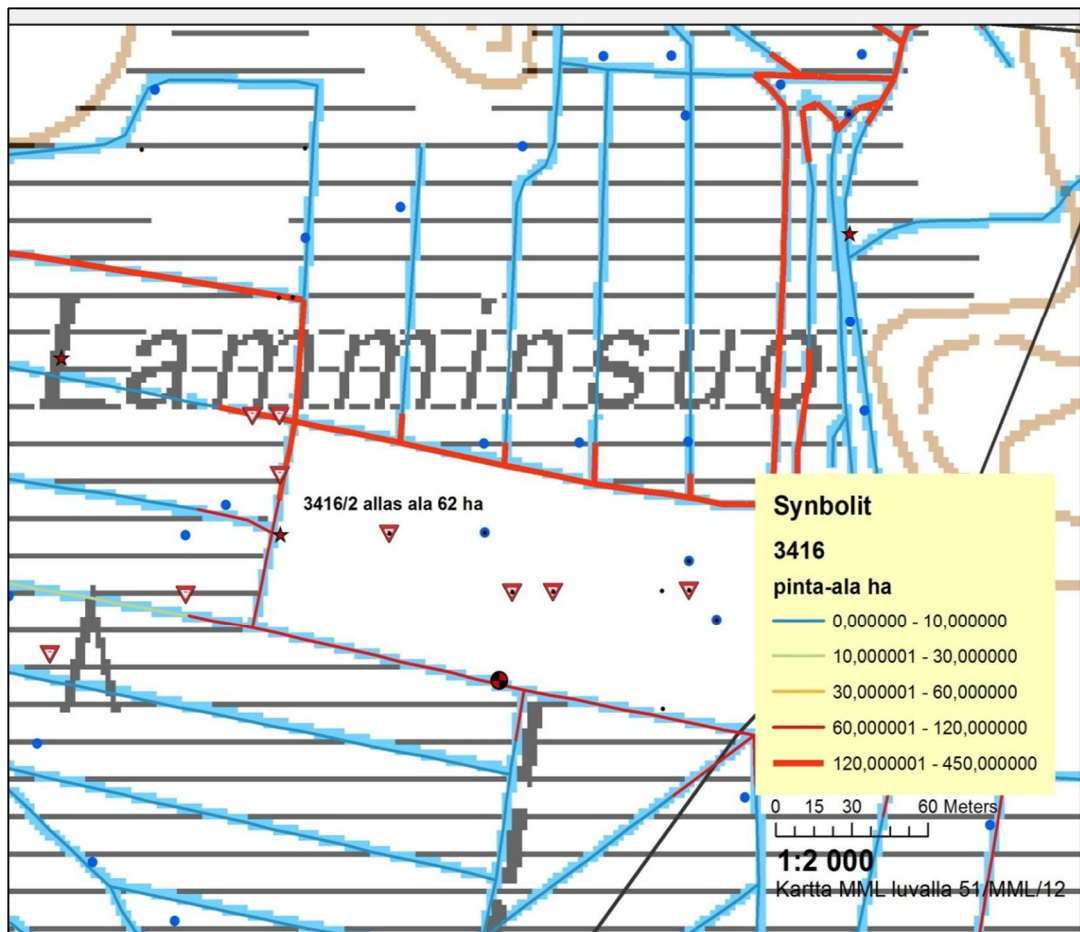
Kartta 2. Pinta-ala-teema hankkeelta 3416

RLGis arviossa on outoa esimerkiksi se, että arvion mukaiset valuma-alueet voivat pienentyä siirryttäessä uomastossa alaspäin. Kartassa 2 on esimerkki tapauksesta, jossa pohjoisesta etelään kulkevalla ojalla tapahtuu pinta-ala muutos noin uraeroosiomerkin kohdalla. Viimeisen 120 - 450 ha segmentin tarkka arvo on 432,7 ha ja sitä seuraavan 60 - 120 ha segmentin arvo on 109 ha. Loogisesti arvon tulisi suurentua eikä pienentyä.
