Harkkomuuratun sisäpuolelta eristetyin kellariseinän kuntotutkimus ja korjaus

Opinnäytetyö

30.5.2012 Kuopiossa

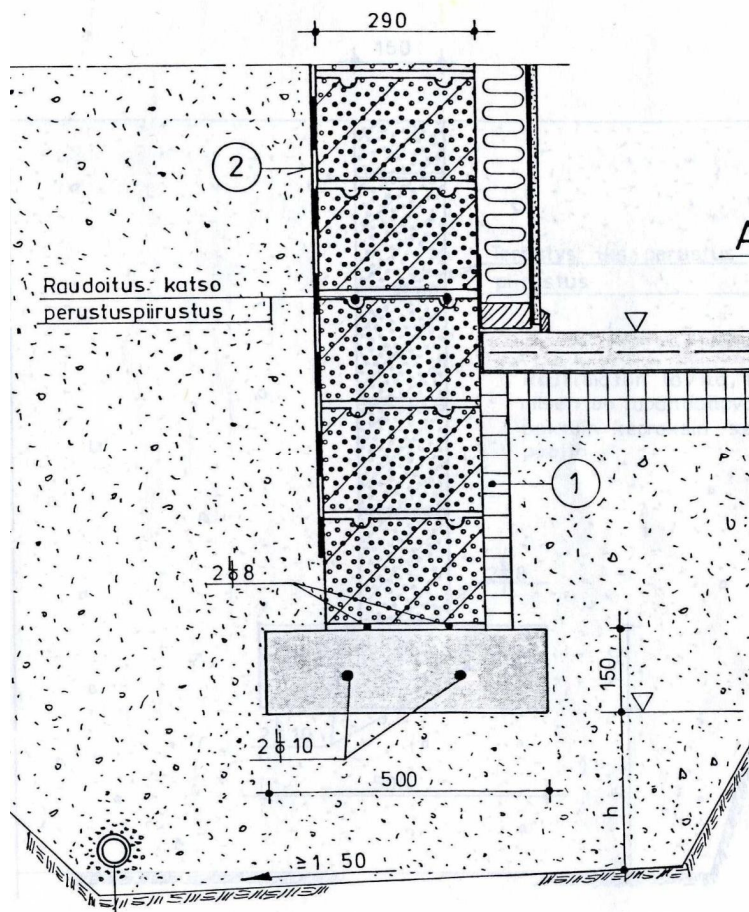
Kuva 1. Tutkimuskohteen kellarin poikkileikkauksen detajli. Kellarin seinän rakenteita on ulkoapäin luetellen kosteuseristys, rappaus 10 mm näkyvälle osalle, kevytsorabetoniharkko 190x290x590, koolaus 50x100 + mineraalivilla 100 mm, muovikalvo 0,15 mm ja lastulevy 10 mm. (Tutkimuskohteen leikkauskuva)

Tutkimussuunnitelma tehdään perustuen riskiarviossa saatuun todennäköiseen vaurion aiheuttajaan ja vaurion arvioitu laajuus huomioon ottaen. Tutkimukset kohdennetaan harkkomuurattuun sisäpuolelta eristettyyn kellarinseinään. Kuvista 1 ja 2 on nähtävissä kyseinen rakenne. Kuvassa 1 on rakenteen detajji, josta käy ilmi rakennetiedot. Kuvassa 2 on rakennuksen leikkaus, jossa on näkyvillä rakenteet laajemmalti.

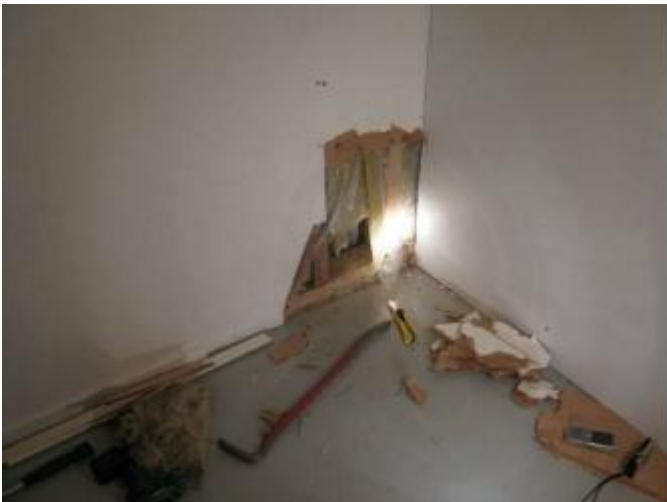
Tutkimuskohteessa tehtiin kosteusmittauksia kellarin maanvastaisesta seinästä eristetilasta. Suhteelliseksi kosteudeksi mitattiin 79 %, lämpötilan ollessa 16 °C. Tämän perusteella voidaan todeta että mittauksen mukaan olosuhteet mikrobikasvustolle ovat otolliset. Vaurioalueelle porattiin harkkoon yksi mittapiste tasaantumaan kolmeksi vuorokaudeksi. Harkkomuurauksesta mitattu suhteellinen kosteus oli 98 %. Tämän perusteella voidaan todeta että rakenne on märkä.

Kuva 3. Tutkimuskohteen kosteusmittausten mittapisteiden tulosten perusteella rakennetta avattiin. Kuva Jarmo Ihalainen.

Tutkimuskohteen rakenteesta otettiin viisi materiaalinäytettä, kuvassa 3 näkyvältä alueelta. Näytteet otettiin harkkomuuratusta sisäpuolelta eristetystä kellarinseinän rakenteesta. Näytteitä otettiin kaksi muovista ja yhdet materiaalinäytteet puusta ja kipsilevyn pintapahvista ja mineraalivillasta. Materiaalinäytteet lähetettiin tutkittavaksi Työterveyslaitokselle. Läheteeseen kirjattiin tiedot aiemmin mainitun ohjeistuksen mukaisesti. Työterveyslaitos käytti materiaalinäytteitä tutkiessaan laimennossarjamenetelmää. Tulkittaessa mittaustuloksia menetelmästä saatuja arvoja verrataan viranomaisten laatimiin raja-arvoihin.

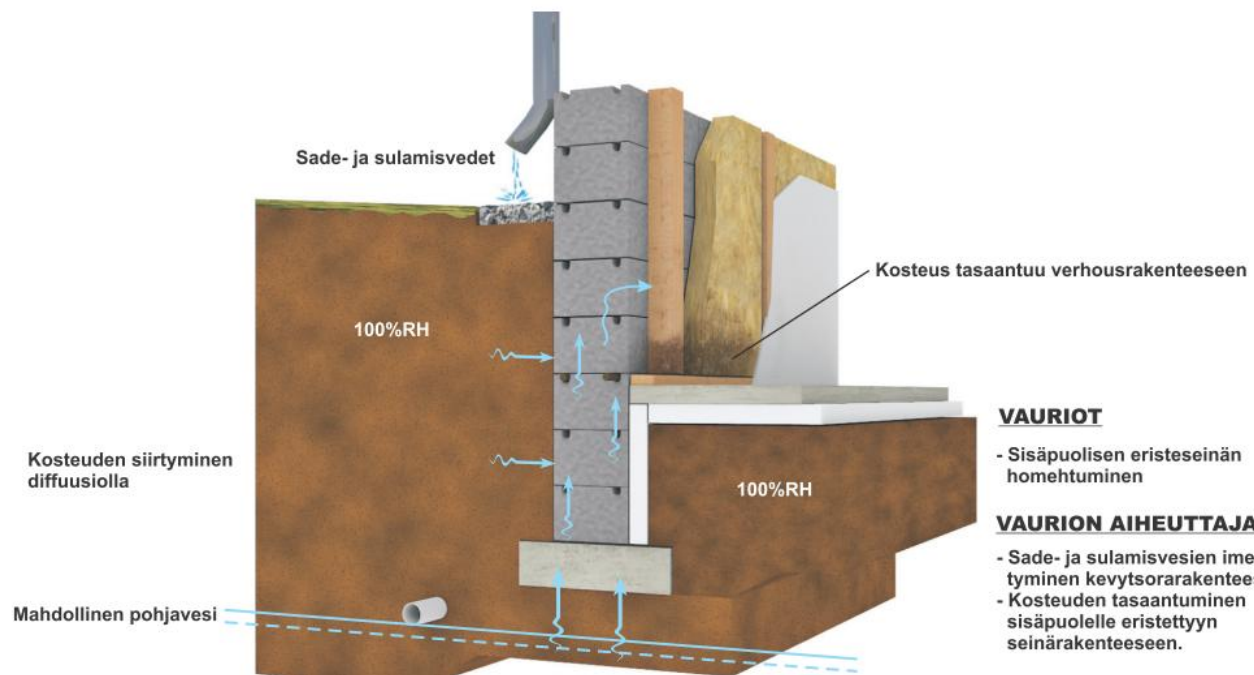
Kuva 7. Sade- ja sulamisvedet pääsevät imeytymään maaperään ja sitä kautta kevytsorarakenteeseen. Kosteus tasaantuu sisäpuolelta eristettyyn seinärakenteeseen. (Kuva Ympäristöministeriö, riskidiasarjasta)

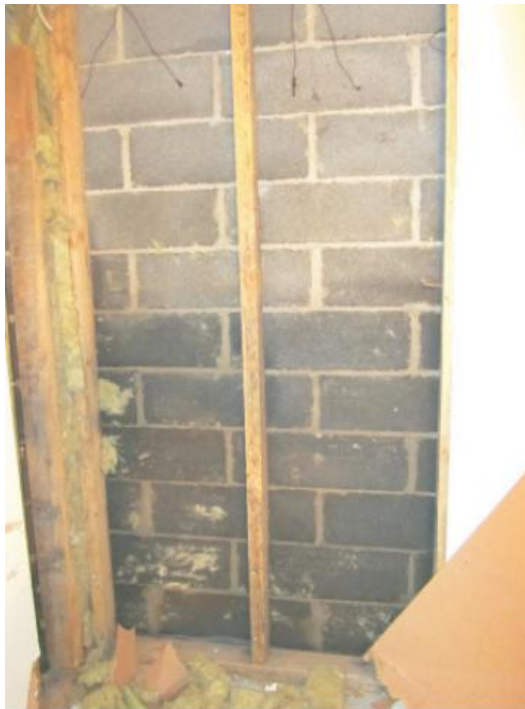
Kuva 8. Tutkimuskohteen seinärakennetta on avattu.

Harkkoseinän alaosa kapillaarisessa tilassa.

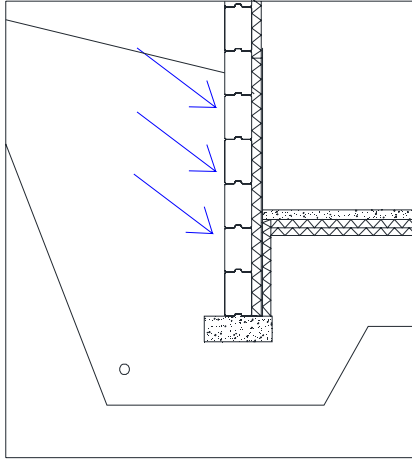
Kuva 9. Periaatekuva sade- ja sulamisvesien kulkeutumisesta rakenteeseen. Maanpinta viettää rakennukseen päin. Veden kulkeutuminen rakenteeseen havainnoitu nuolin. Kuva Tiina Kolari.

Maanpinnat muotoillaan siten, että ne eivät vietä rakennukseen päin. Maanpinnan muotoilun ollessa virheellinen, korjaustoimenpiteenä tulee maanpinnan muotoilu toteuttaa määräysten mukaisesti.

Maanpinnan muotoilu on toteutettava siten että sade- ja sulamisvedet johdetaan pois rakennuksen vierestä. Seinän vierustoille ei tule laittaa istutuksia, koska ne lisäävät kosteuskuormaa oleellisesti. Maanpinta muotoillaan rakennuksesta pois päin viettäväksi rakennuksesta. Kuvassa 13 on esitetty kuinka tämä tulee toteuttaa. Kolmen metrin päähän sokkelista tulee maanpinnan vähimmäiskaltevuuden olla 1:20. Korkeuseron tulee olla vähintään 0,15 metriä. Mikäli rakennetaan rinteeseen on huomioitava että yläpuolelta valuvat vedet ohjataan rakennuksen sivuitse, ottaen huomioon että siitä ei saa aiheutua haittaa naapuritontille. Vastakallistuksia tai niskaojia voi käyttää tarvittaessa tämän estääkseen.

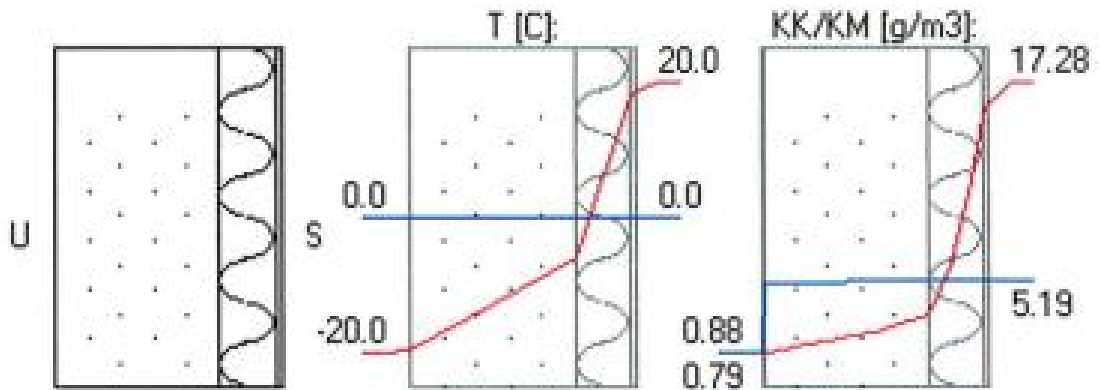
Kuva 11. Kellarikerroksen harkkomuurattu sisäpuolelta eristetty seinärakenne. Rakenteessa ei ole höyrinsulkua. Tilanne maanpinnan yläpuoliselta osalta. Tilanne vastaa tutkimuskohteen rakennetta.

Tässä kohtaa tarkastellaan rakenteen maanpinnan yläpuolella olevaa osaa. Tilanne on sama kuin tutkimuskohteen rakenne. Tutkimuskohteen rakenteessa oli höyrinsulku, mutta se oli rikki, joten höyrinsulku ei toimi oikein. Tämän perusteella rakennetta voidaan tarkastella samalla oletuksella kuin siinä ei olisi höyrinsulkua. Tilanteen tarkastelu tehtiin talviolosuhteissa, jolloin lämpötila on ulkoilmassa $-20\text{ }^{\circ}\text{C}$:sta ja sisätilan lämpötila $+20\text{ }^{\circ}\text{C}$:sta. Suhteellinen kosteus on ulkoilmassa kyseisessä lämpötilassa 90 % ja sisätilassa 30 %. Tarkastelujaksoksi valittiin vuorokausi. Rakenteet ulkopuolelta lukien ovat harkkomuuraus, lämmöneristys ja lastulevy.

Tuloksena saatiin että höyrinsulun poistamisen myötä rakenteeseen kertyy enemmän kosteuskuormaa. Kyseisen tarkastelun perusteella kävi ilmi että vuorokauden tarkastelu jaksolla rakenteeseen, jossa on höyrinsulku ei tarkastelun perusteella kerry kosteutta. Rakenteelle tehtiin tarkastelu, mikä vaikutus on höyrinsulun poistamisella. Höyrinsulun poiston myötä rakenteeseen kertyi kosteutta $6,81\text{ g/m}^2$.

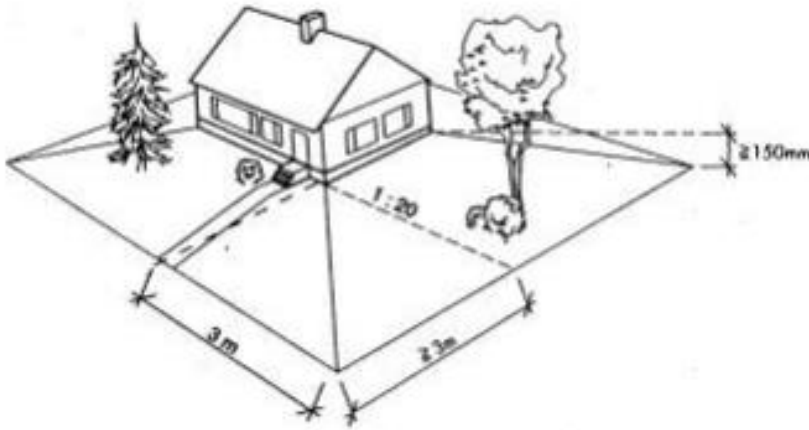
Kuva 13. Maanpinnan muotoilu rakennuksen ympärillä.
