NAISTENLAHDEN VOIMALAITOKSEN KATTILA 2  
PAINELAITTEIDEN ELINIKÄTUTKIMUS

## NAISTENLAHDEN VOIMALAITOKSEN KATTILA 2 PAINELAITTEIDEN ELINIKÄTUTKIMUS

Kuusiniemi, Aleks  
Satakunnan ammattikorkeakoulu  
Kone- ja tuotantotekniikan koulutusohjelma  
Joulukuu 2012  
Ohjaaja: Zenger Pekka  
Sivumäärä: 42  
Liitteitä: 5

## LIFETIME SURVEY TO NAISTENLAHTI POWER PLANT BOILER 2 PRESSURE DEVICES

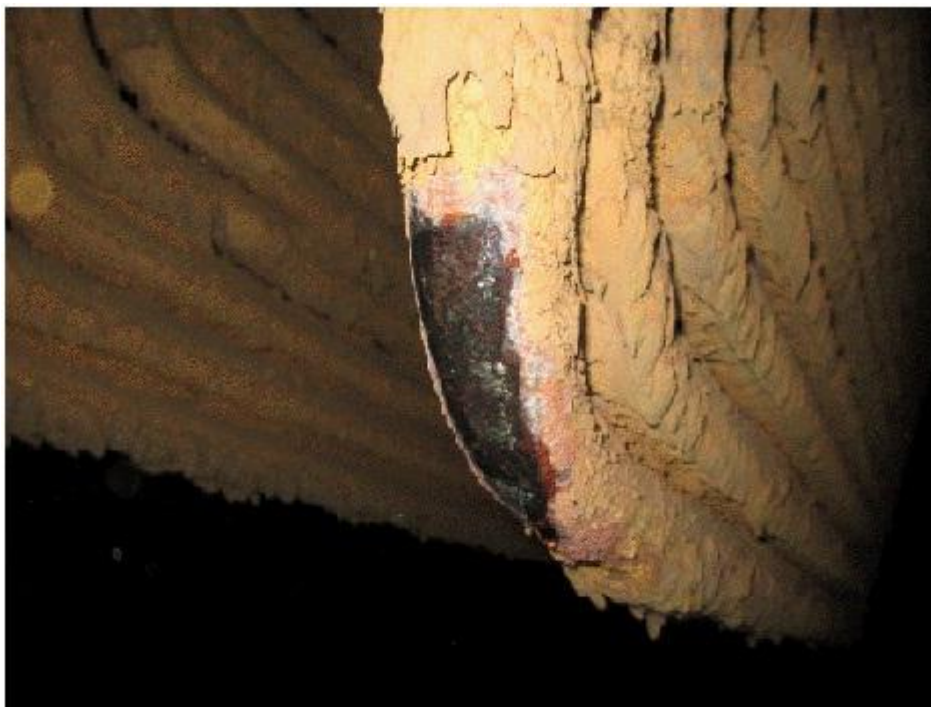
Kuva 8. Ultraäänimittausta varten poistettu epäpuhtaudet tulistin2 pinnalta.

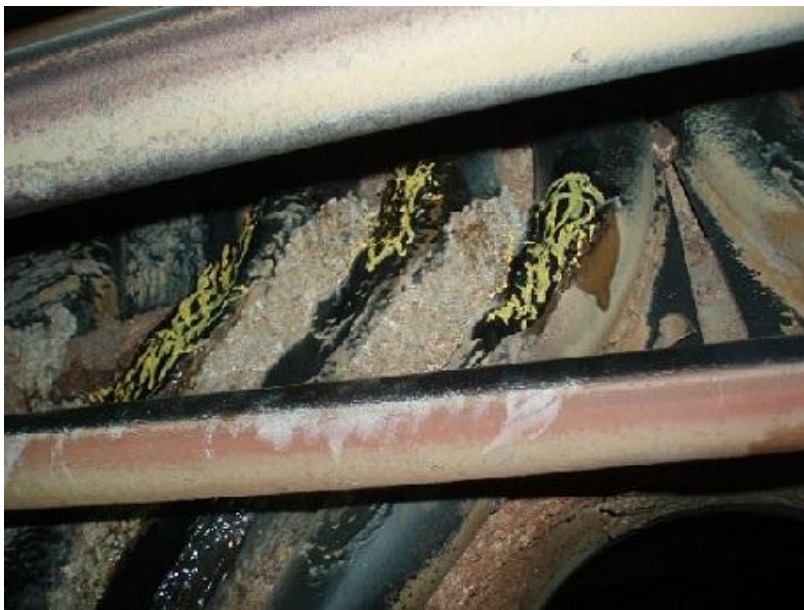
Erosion lisäksi putket ovat alttiita korroosiolle pelkistävässä olosuhteissa. Koska putket ovat jo niin vanhoja, niiden pintaan on syntynyt suojaava oksidikerros. Oksidikerros on suojannut putkia hyvin, eikä paksuusmittauksissa näkynyt juurikaan kulumisen merkkejä. Ainoat huomioitavat kohdat olivat, joissa höyrystinputki teki jonkun tyyllisen käännöksen tai hiekkavirtaus on pyörremäistä. Näitä mutkakohtia on reunakohdissa, seinässä olevien lisälaitteiden ja miesluukkujen kohdilla. Miesluukut sijaitsevat tulistimien ja ekonomaisereiden vieressä. Takavedon miesluukkujen, nuohoin- ja instrumenttiaukkojen heittoputkissa on havaittu kuluneita putkia. Nämä kohdat vaativat päällehitsauksen, jotta seinämäpaksuutta saadaan lisättyä. Päällehitsattavia kohteita oli vuonna 2011 nuohoinaukot kohteissa \*”O4”, ”O3”, ”V3” ja instrumenttiaukon reunaputki EKO 2:sen yläpuolella. Tulipesän puolella ei ollut merkittävää kulumista lisälaitteiden kohdilla, joten toimenpiteitä ei tarvittu.

Kuva 10. Miesluukun ”O4” heittoputkien päällehitsattavat kohdat. /9/

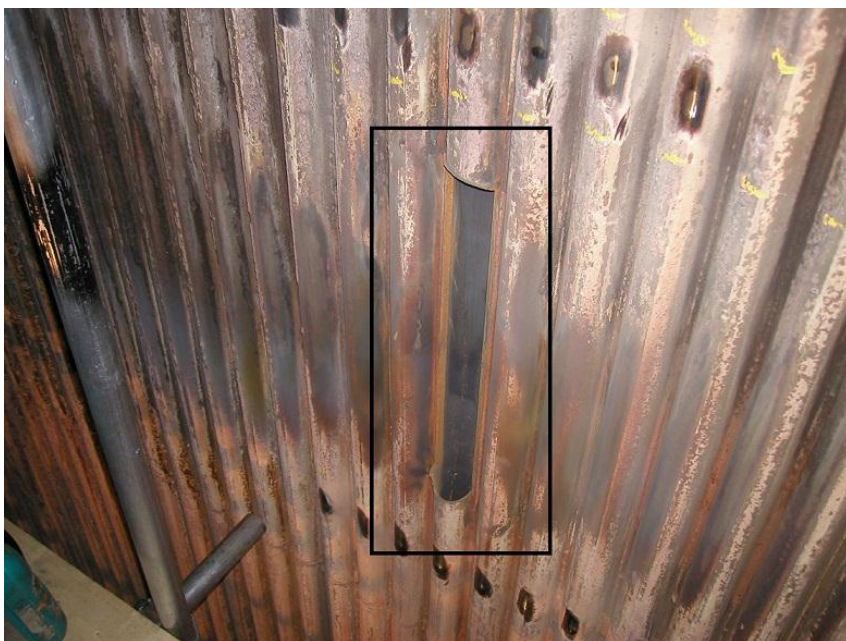
Höyrystinputkissa on seurantakohde 3½ kerroksen seinämässä, jossa on joulukuussa 2002 revennyt yksi putkista. Putkessa oli ilmeisesti valuvirhe, joka oli lähtenyt evää pitkin repeytymään ja putki oli auennut kattilaan päin kuin oven sarana. Inspectan tarkastajan kanssa kävimme tutkimassa onko repeytymä edistynyt viereiseltä alueelta, mutta merkittävää muutosta ei ole vuosiin tapahtunut joten ajolupa on annettu tälle putkialueelle. Alueelle hitsattiin uusi putkiryhmä tapahtuman jälkeen.

Kuva 11. Höyrystinputki repesi auki joulukuussa 2002.

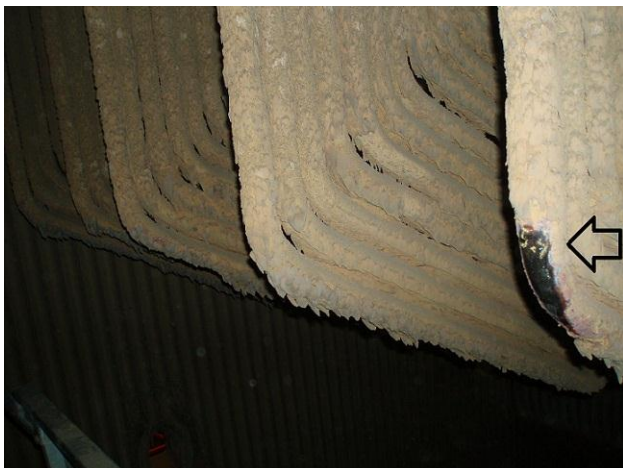
Paksuusmittaustulokset olivat hyvät, eikä vaadi toimenpiteitä. Alemmassa putkikohdassa oli lukemia 5,4 mm ja alkuperäinen putkipaksuus on 5,6 mm. Putki on siis kulumunut tältä kohdalta 0,2 mm 35:ssä vuodessa. Ylemmäs mentäessä tulokset olivat maksimissaan 5,2 mm, joka myös on todella vähän.

Kuva 12. Tulistin 2:n alin mittauskohta. /LIITE 1/

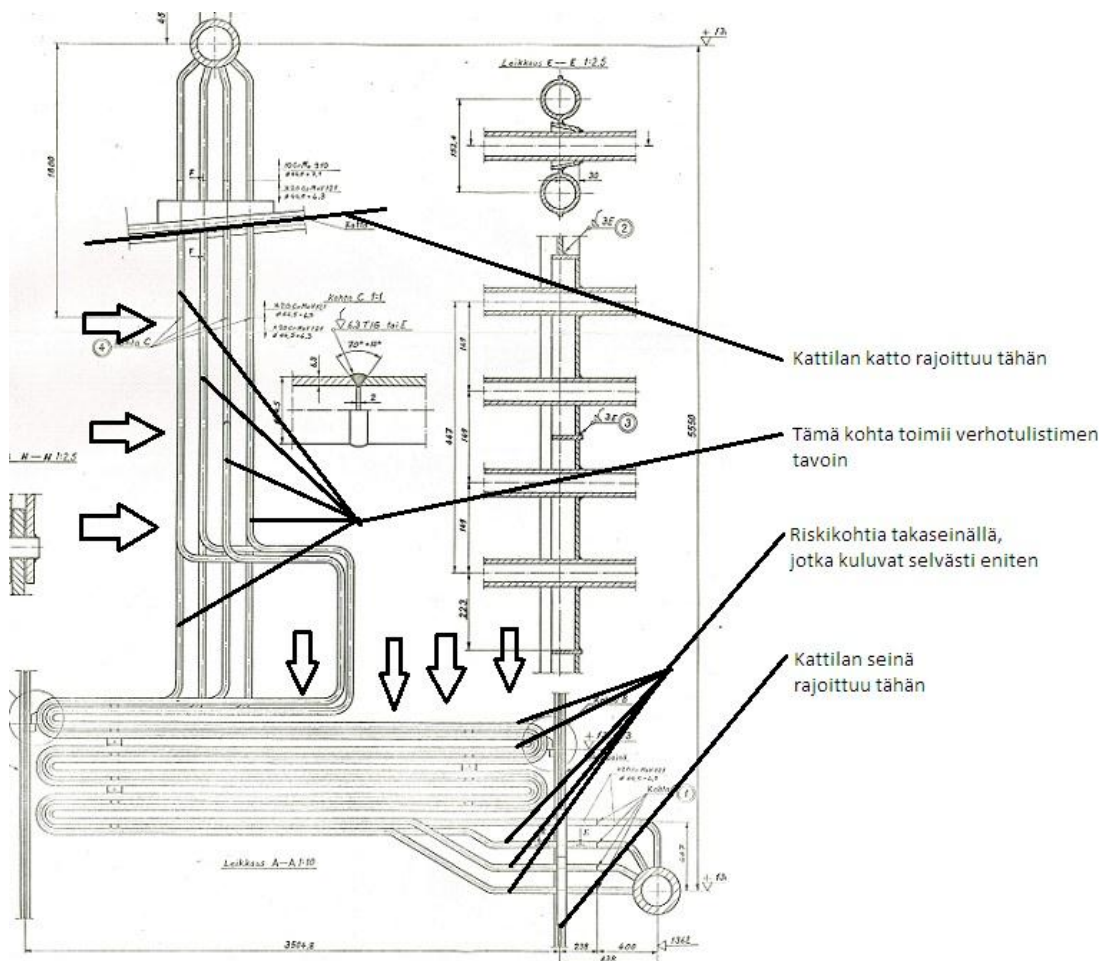
Tulistin 3 kriittisiin kohtiin kuuluu takavedon kohdat, jotka on merkitty kuvaan. Savukaasujen virtaus kääntyy tässä kohtaa alaspäin (virtaus nuolien tyyliin), joka aiheuttaa takaputkille suurta virtausta. Virtauksen mukana tulevat epäpuhtaudet, lentoon

lähtenyt petihiekka ja osittain kovettunut lentotuhka hioo kyseistä kohtaa merkittävästi.

Kuva 13. Tulistin 3 sivulta. Nuolet kertovat virtaussuunnan. /8/ /LIITE 2/

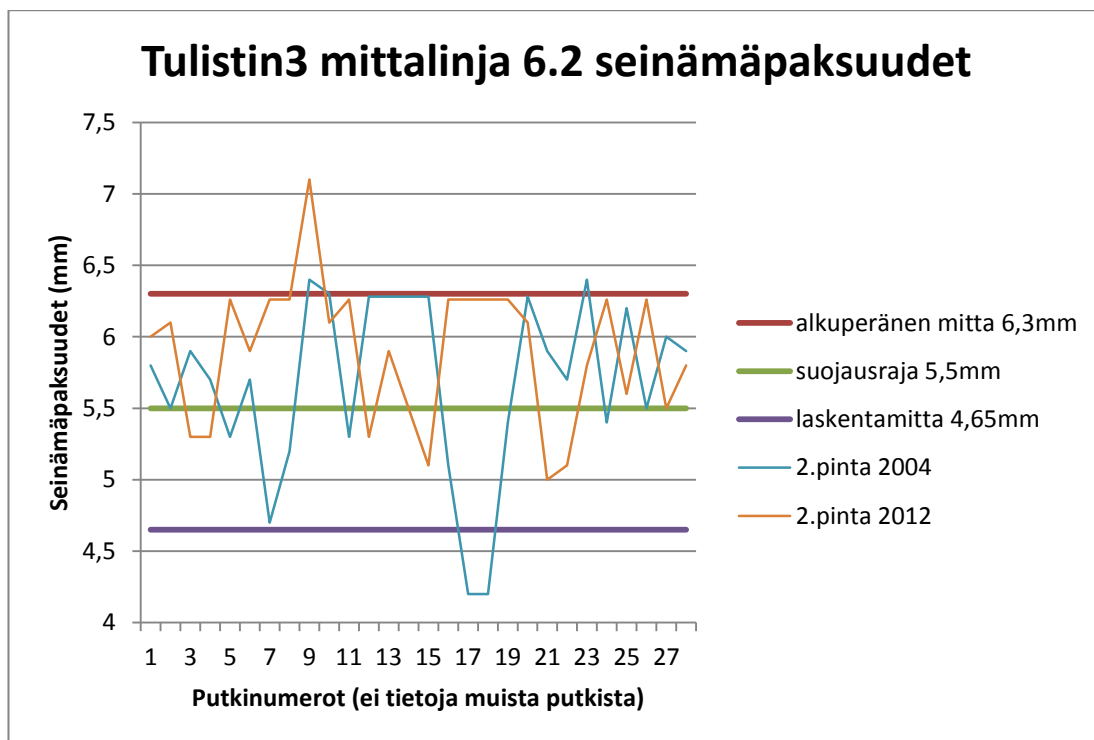
Tulistimen putkimateriaali on X20CrMoV121, ja seinämänpaksuus on 6,3 mm. Tutkimuksissa perhdyttiin jo tiedettyyn ongelma-alueeseen, joka on tulistinpaketin peräseinällä. Siellä virtaus kääntyy alaspäin. Ensimmäinen pintaputkisto on pääosin suojattu, ja sivuilta suojaamattomat riskikohdat suojattiin revision aikana vuonna 2012. Tämän takia keskitytään seuraavaan pintaputkistoon, jota ei ole vielä merkittävästi suojattu ja joka näyttäisi kuluvan niin kauan kun putket ovat kosketuksissa virtaukseen.

Kuvio 6. Tulistin 3 2. pinnan paksuusmittaustulokset. /9/

muotoisella teräslevyllä. Laskentamitta kertoo tutkimuksissa mitta-arvoa, jolloin on aika tehdä päällehitsaus. Päällehitsauksessa tehdään hitsausaamaa pinnanmuotojen mukaan, jolloin sen putken seinämäpaksuus kasvaa turvalliselle alueelle. Mikäli hitsausta ei voida toteuttaa, putki täytyy tulpata mahdollisuuksien mukaan.

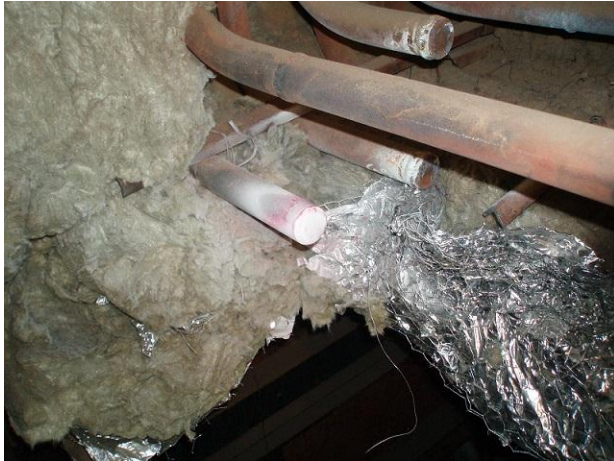
Kuva 14. Tulppaus toteutettu tulistin 3:ssa. Valkoinen aine on NDT -testin kehitettä.  
/9/

Joissain tilanteissa turvaudutaan myös tulppaukseen, eli putki tulpataan molemmista päistä, jolloin putkessa loppuu virtaus kokonaan. Tätä pyritään välttämään, koska tulistinputkien menettäminen vaikuttaa lämmön talteenottoon eli tehoon. Virtauksen loputtua putkessa, se tarkoittaa myös sitä, että putki ei jäähdy savukaasuvirtauksessa ja kuluu lopulta kokonaan pois.

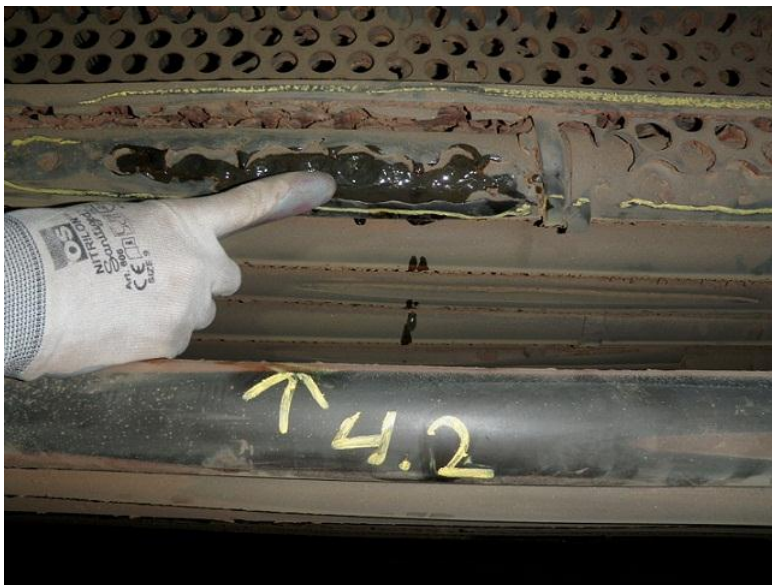
Kuva 15. Tulistin 3:n takaseinän reunakohta levytetty (vanha levy). /9/

Osa reunakohtaista on suojattava rei'itetyllä tulenkestävällä teräslevyllä. Tämä jarruttaa hieman virtausta seinien kohdalla ja suojaa paketin reunoilla olevia putkia juuri siihen kohdistuvilta taka- ja sivuseinän voimakkaalta virtaukselta. Putkiryhmät on myös oikaistava, mikäli ne lähtevät nojaamaan vinoon. Kuvassa 14 on tästä tilanteesta kuva.

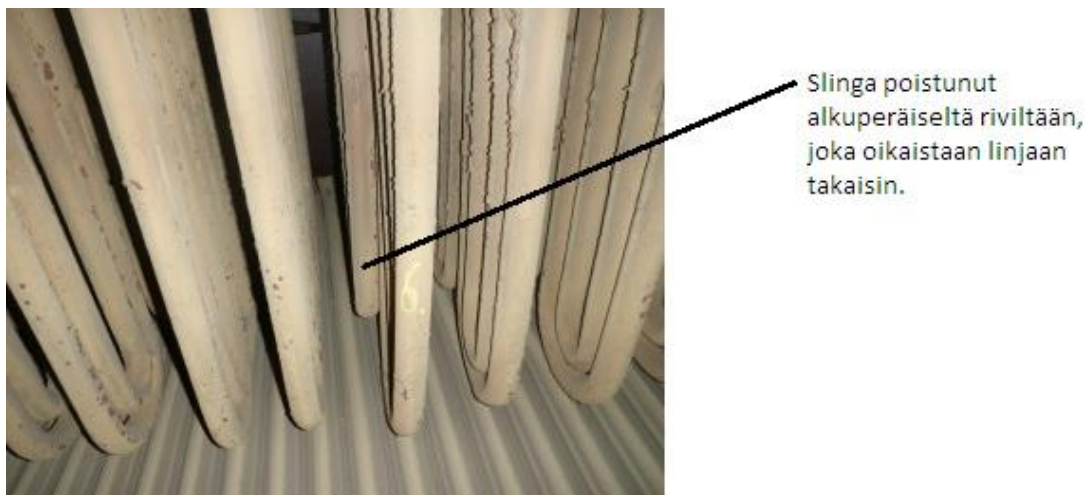
Kuva 16. Tulistin 3 6. ja 26. rivin putket lähtenyt pois radaltaan. /9/

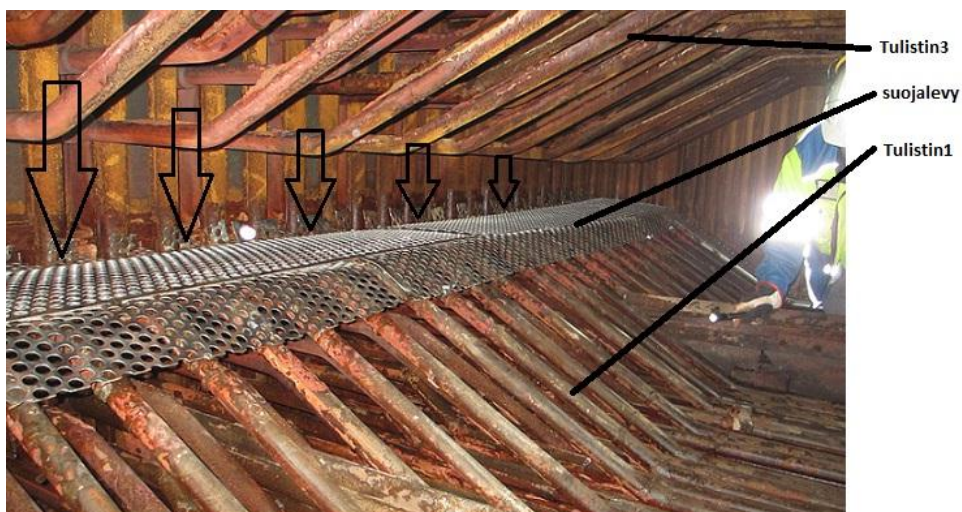
Tässä tulistimessa on haasteena suojata takaseinän aluetta, jossa virtaus on vielä kulltavampaa kuin muualla paketissa. Virtausta pystytään hidastamaan ja samalla putkia suojaamaan asentamalla tulenkestävää reikälevyä takaseinän ja sivuseinien alueelle. Tässä on kyseisen tulistimen ylimmät putket.

Kuva 17. Uudet reikälevyt tulistin 1 takaseinällä. Nuolet kuvaavat pahinta aluetta.  
/LIITE 3/

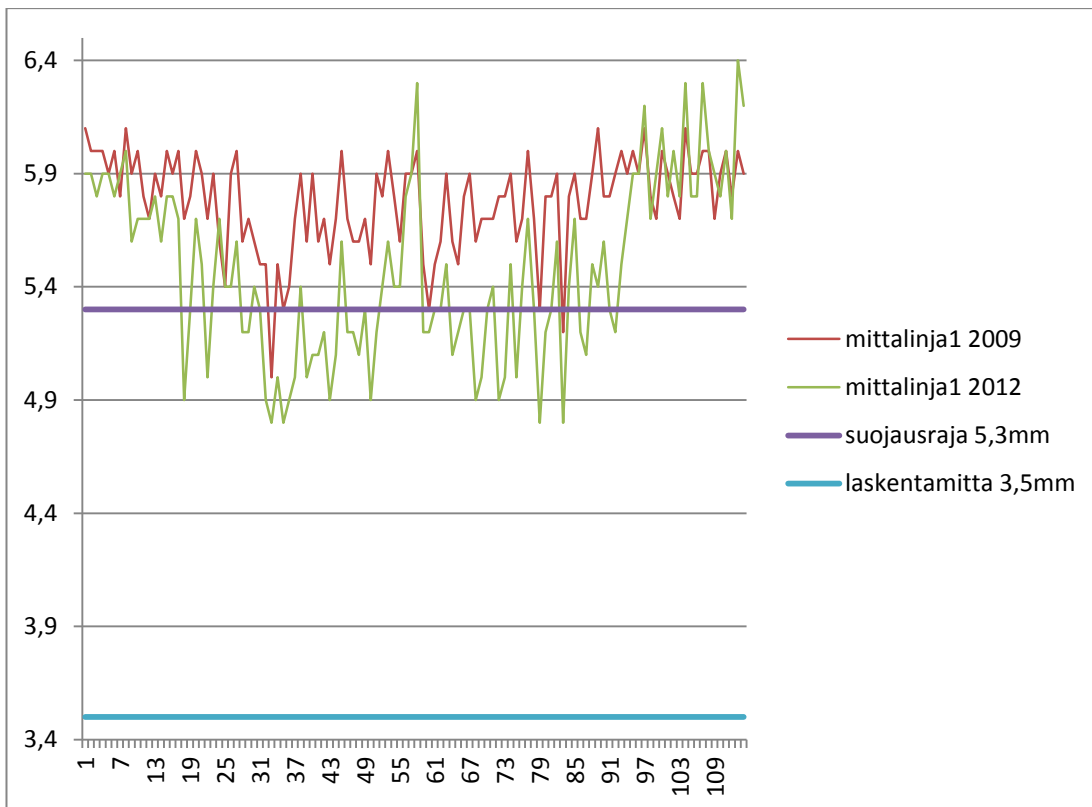
Seuraavalla sivulla oleva kuvio kuvaa tulistin 1:sen mittalinja 1 tuloksia. Vasemmalla sivulla on kuvattuna putken seinämäpaksuus millimetreinä. Alhaalla olevat luvut ovat putkinumeroita. Putkien alkuperäinen seinämäpaksuus on 6,3 mm. Suojausraja on kuviossa violetilla värillä kuvattu suora viiva. Laskentamittaa ei näy taulukossa, koska mitkään tulokset eivät olleet lähellä sitä aluetta. Punaisella viivalla on mittaus-tulokset vuodelta 2009, jotka ovat lähes kaikki suojausrajan yläpuolella, eli rajan yläpuolella oleville putkille ei tehty toimenpiteitä. Neljän vuoden aikana seinämäpaksuus on vajonnut vihreän viivan mukaisiin paksuuksiin. Kuvioista voi tarkastella pahimpia kulumisen etenemisen kohtia, esimerkiksi putkinumeroilla 18, 40, 72 ja 73. Näiden putkien kulumisen on ollut suurinta, eli 0,7 – 0,9 mm neljässä vuodessa. Voidaan odottaa, että jopa suojaamattomana putket kestäisivät vuoteen 2016. Tämä tietenkin vaatisi kattilan ajolta samanlaisia ajo-arvoja kuin viimeisenä neljänä vuotena. Samat ajotunnit ja sama turve/puu polttoaine suhde.

Kuvio 7. Tulistin 1 paksuusmittaustulosten vertailua vuosilta 2009 – 2012. /9/

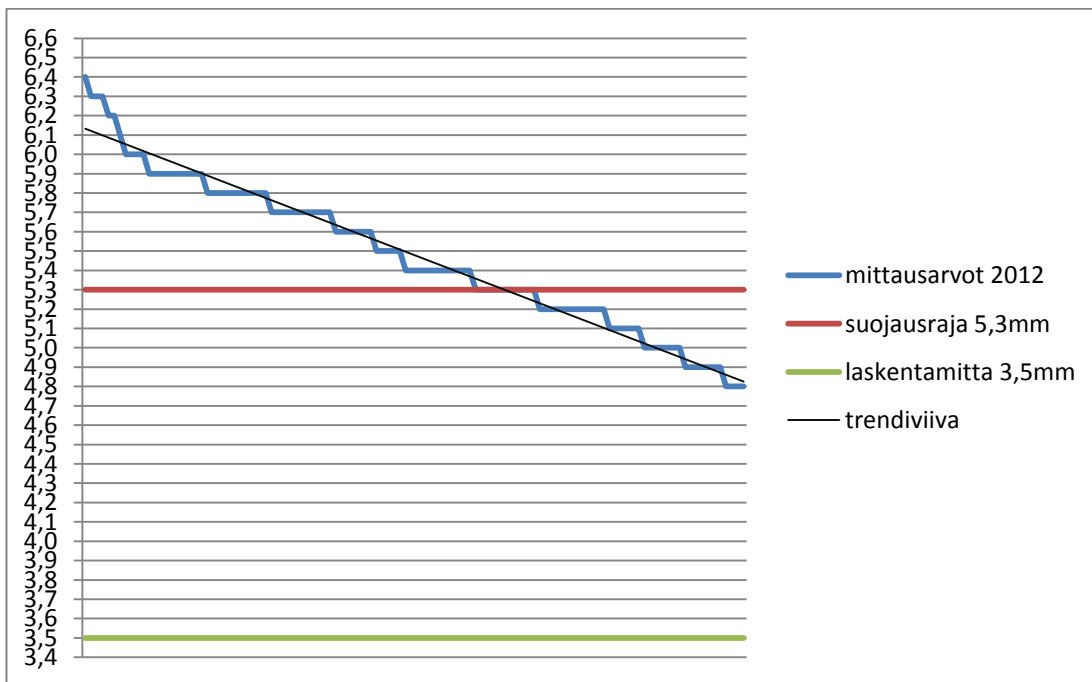
Alla olevasta kuvio 8:sta voidaan havaita, että noin kolmasosa mittarivistä päättyi suojusrajan alapuolelle.

Kuvio 8. Tulistin1 mittausarvot järjestyksessä 2012. /9/

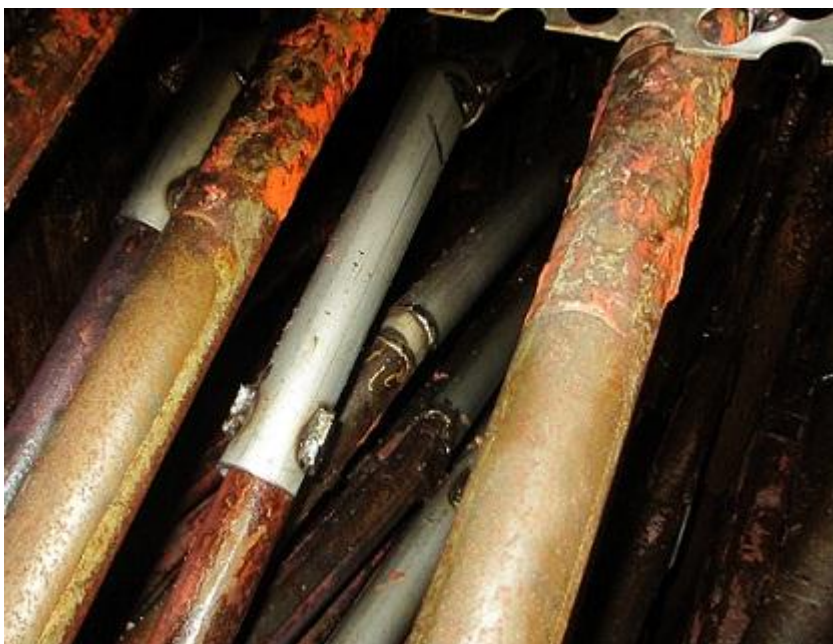
Tulistin1:ssä on tulpattuja putkia 1. sisimmässä ja 2. ja 3. linjassa. Näissä kuluminen on ollut liian rajua, ja tämä on nähty ainoaksi tavaksi ratkaista asia. Muissa paketin kohdissa on tehty suojauksia U-muotoisella teräslevyllä ja joitain putkia on oikaistu seivästämällä rivi suoraksi. Seivästämisen idea on pitää rivi yhdenmukaisena, jotta virtauksesta poikkeavat putket eivät siirtyisi liian rajusti virtauksen eteen. Kun virtaus puhaltaa epäsäännöllisesti, sen purevuus kasvaa merkittävästi. Seivästys tehdään pitkällä rautaputkella, joka vie putkien sivuseinää pitkin suoraan alaspäin. Yläpää hitsataan johonkin tukirakenteeseen tai toisiin seipäisiin, mahdollisuuksien mukaan.

Kuva 18. Tulistin 1:n putkien pinnalle on kiristetty U-muotoinen suoja-levy.

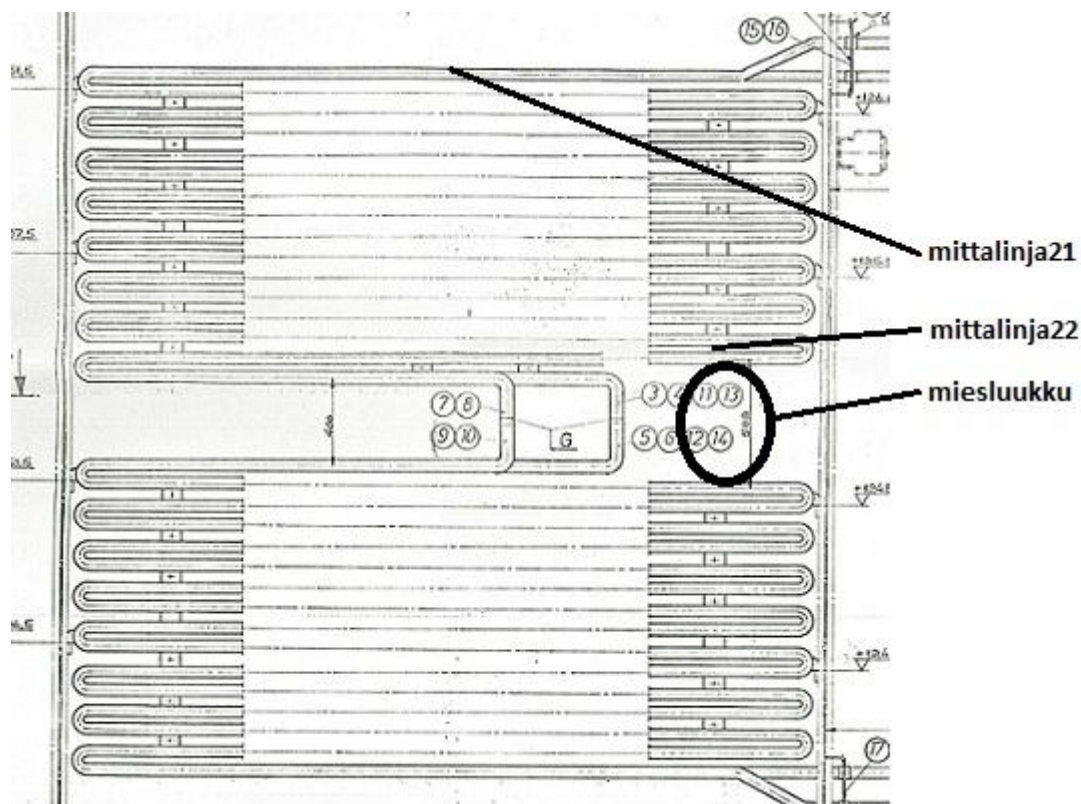
Kuva 19. EKO 2:n putkipaketti sivulta. Mittalinjat on merkitty nuolin. /8/ /LIITE 4/

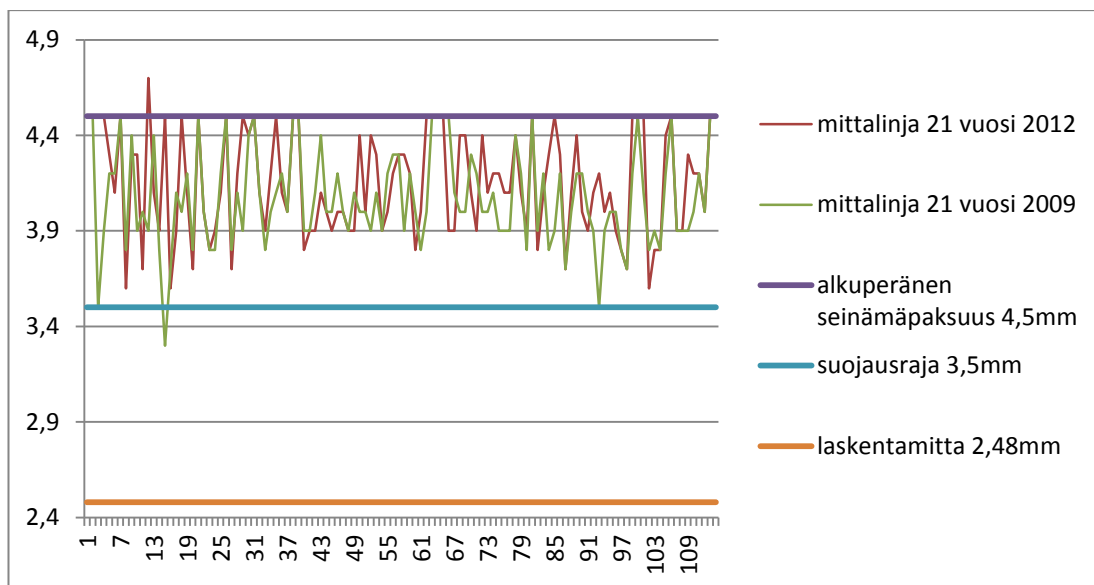
Kuvioista alhaalla näkyy tutkittujen mittalinjojen kulumisen kasvu. Lähtötiedoksi otin vuoden 2009, joka näkyy vihreällä värillä kuvioista. Vertaamalla vihreää ja punaista viivaa, saadaan kulumisen eteneminen 3 vuoden aikana. Mikäli vihreä viiva on alempana kuin 2012 punainen viiva, niin se on suojattu. Kun punainen viiva on alimpana, se kuvaa kulumisen etenemistä. Mittalinjalta voi tulkita, että kolmen vuoden aikana maksimi kulutus on ollut 0,3 mm – 0,6 mm. Nämä arvot ovat putkista nro. 11, 13, 43, 66 ja 71. Näiden perusteella voidaan ennustaa, että maksimi kulumisella lasketuna putkiston tulisi kestää 6 vuotta eteenpäin. Olettaen, että putkiston kulumismaksimi on laskentamitta-arvo (2,48 mm). /9/

Kuvio 9. Mittalinjan 21 kuluminen vuosilta 2009 – 2012. /9/

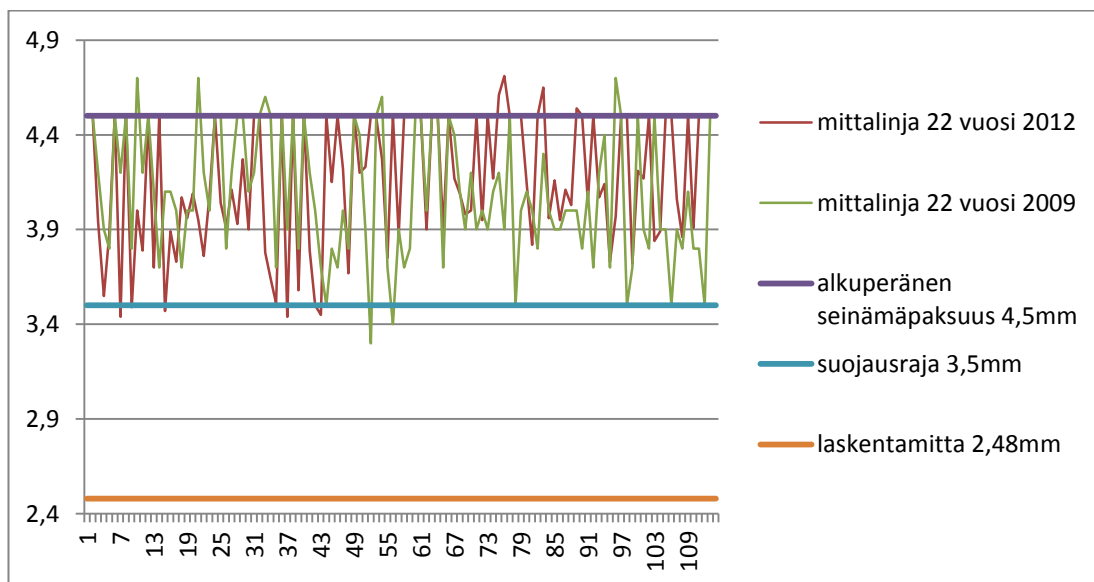
Seuraavassa kuviossa on arvot mittalinjalta 22. Tässä suurimmat kulumat oli tapahtunut putki nro. 7, 21, 33 ja 34. Näissä putkissa kuluminen oli edennyt eniten 3 vuoden aikana, jolloin materiaalia oli kulunut 0,7 mm – 0,9 mm. Jos eteneminen on samankaltaista, laskentamitta tulee maksimikulumisella eteen 3 vuoden kuluttua. Silloin putkinro7 ohittaa laskentamitan, mikäli sitä ei suojata ennen vuotta 2015.

Kuvio 10. Mittalinjan 22 kuluminen vuosilta 2009 – 2012. /9/

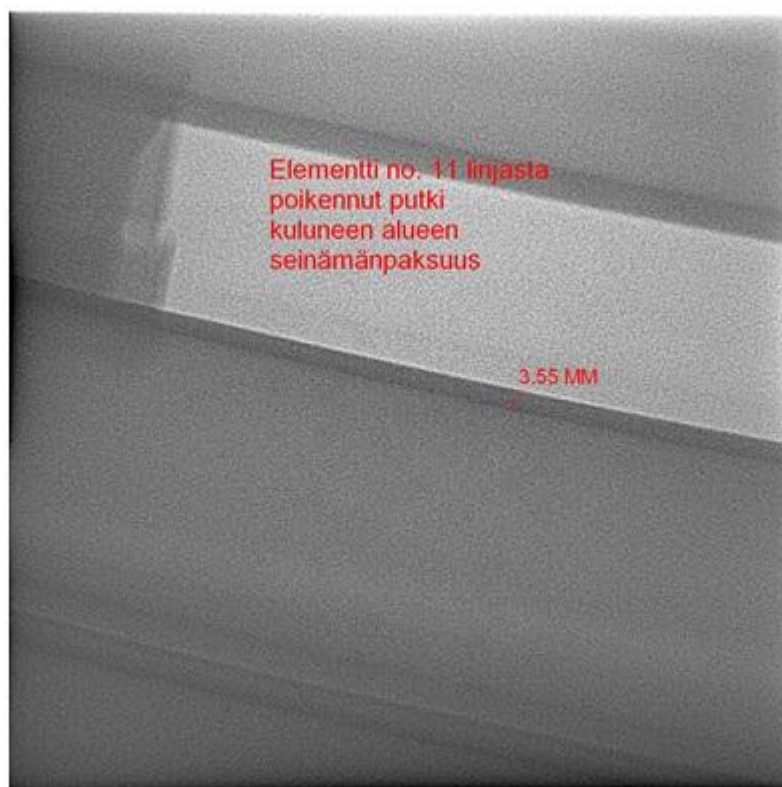
Putkistopakettien keskivaiheilta (linja 11) oli löydetty vuonna 2011 linjaltaan poistunut putki, jota epäiltiin kuluneeksi. Jotta putki pystyttiin tutkimaan, käyttöön otettiin Vi-disco foxRayzor – detektoripaneeli, joka kuvaa elektromagneettisäteellä putkiston paksuuden. Kuvausetäisyys oli 200 mm ja valotusaika 0,6 sekuntia. Geometrisen suurennuksen aiheuttaman mittavirheen korjauksen jälkeen kyseisen putken kuluneimman kohdan seinämäpaksuudeksi saatiin 3,5 mm  $\pm$ 0,2 mm. Putkipaketissa suojausraja on 3,5 mm seinämäpaksuutta. Tästä tiedetään tulevaisuudessa, että pois linjastaan siirtyneet putket on syytä siirtää takaisin linjaansa.

Kuva 20. Röntgenkuvausta putkiston keskelle. /9/

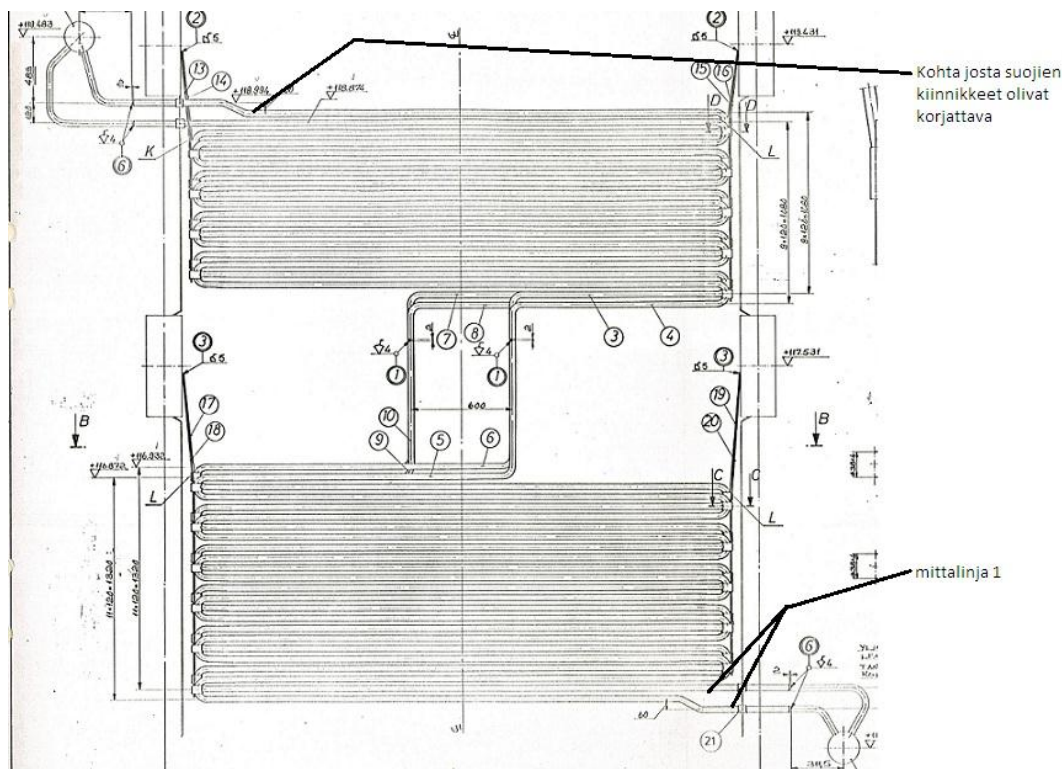
Kuva 21. EKO 1 sivulta. Piirretyt merkinnät ovat korjauskohteet. /8/ /LIITE 5/

Putkistopakettia on suojattu jo useasta kohtaa vuosina 2003 ja 2004, joten nykyään vuonna 2012 on lähinnä kuluneiden suojarantojen etsintää ja niiden korjausta. Tämän vuoden revisiossa (2012) korjattiin suojiin kiinnikkeitä kuudesta eri kohtaa. Putket olivat numero: 20, 24, 26, 97, 101 ja 130. /9/

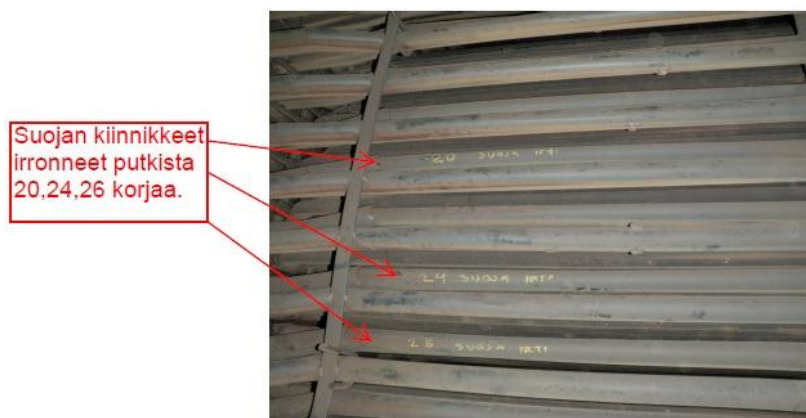
Kuva 22. EKO 2:n yläputkien suojusta kuluneet kiinnikkeet. /9/
