Kiinteistön viemäreiden saneeraus sekä kuntotutkimus

Metropolia Ammattikorkeakoulu

Insinöörityö

28.10.2021

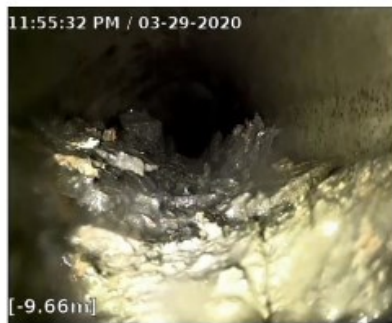
PL:n jälkeinen lähtö vaakalle

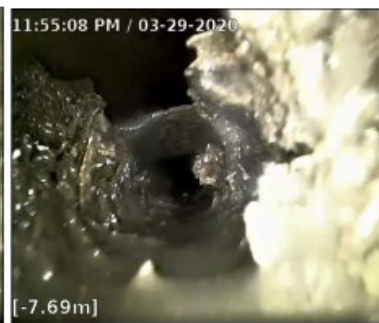
Liettmäkertymää

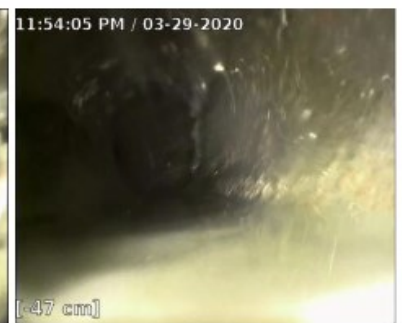
Täyttöaste ennen haaraliittymää

Kuva 6. Esimerkkejä täyttöasteista [6]

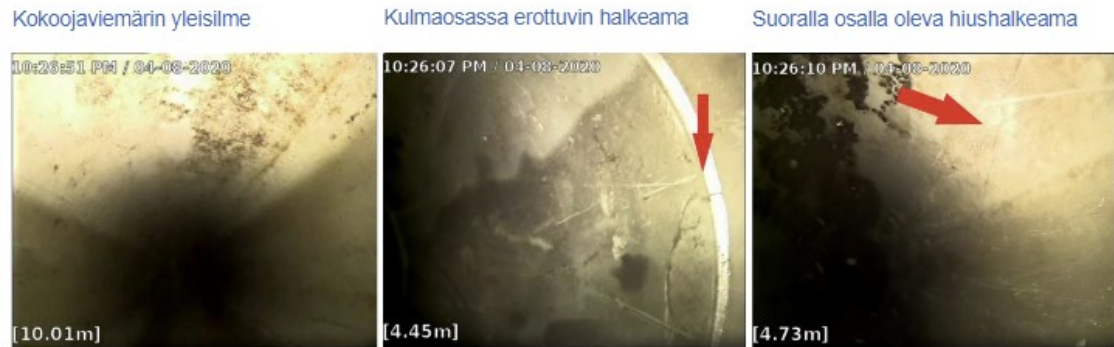
erittäin hauraita, koska putkissa käytetyt pehmittimet haihtuvat ajan kuluessa. Muoviviemäriputki saattaa rikkoutua jopa pienemmästä tärähdyksestä ja mekaanisesti liikkeestä, mikäli se on lasittunut. Kuvassa 7 näkyy kuvauksen kokoojaviemärin yleisilmettä sekä havaittuja halkeamia. Kuvauksessa on syytä olla tarkkana, sillä kuten kuvassa näkyy halkeamaa ei havaitse kovin helposti. Tämän vuoksi tallenteiden tarkastelu kuvauksen jälkeen on tärkeää.

Kuva 7. Esimerkkejä viemärin halkeamista [6]

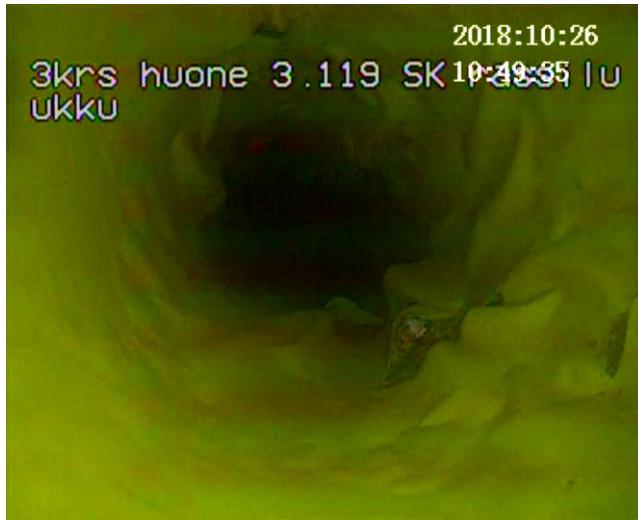
Tyypillinen skenaario tällaisessa vauriokohteessa on seuraavanlainen: Tuuletusputket tukkeutuvat puutteellisesti käsitellyistä katkaisukohdista. Tämä aiheuttaa tuuletusputkeen tukoksen, eli viemäri ei tuuletu oikein. Viemärissä muodostuvat kaasut tuhoavat hiljalleen myös ehjän epoksin pinnan. Siten ongelma kertaantuu, ja jossain vaiheessa viemäriin seinämä on katkaisukohdasta niin vaurioitunut, että ei ole enää tiivis ja pahimmillaan aiheuttaa vesivahingon. Kuvassa 9 on esitetty tilanne, jossa lähes koko viemäriin sisäpuolen epoksin pinnoite on irronnut ja huuhtoutunut pois. Kuvassa 10 on vastaava tilanne, mutta kohdassa ei kuitenkaan ole tarpeeksi virtausta, joten irtoava ruoste ja pinnoite jää viemäriin pohjalle. On myös tilanteita, joissa sisäpinta karhenee merkittävästi, esimerkkinä kuvan 11 tilanne. Vauriot ovat alkaneet pienistä pisteistä, ja korroosion vaikutus alkaa pinnoitteen alla.

Kuva 8. Esimerkki dimension supistumisesta vaurioiden vuoksi [6]

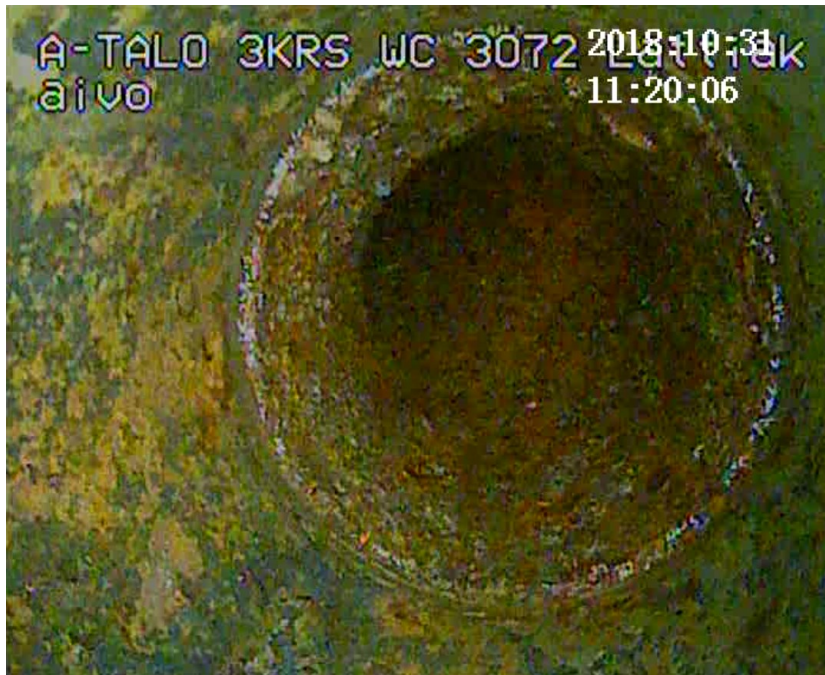
Kuva 9. Viemärin sisäpinnan epoksinnoite on irronnut lähes kokonaan [6]

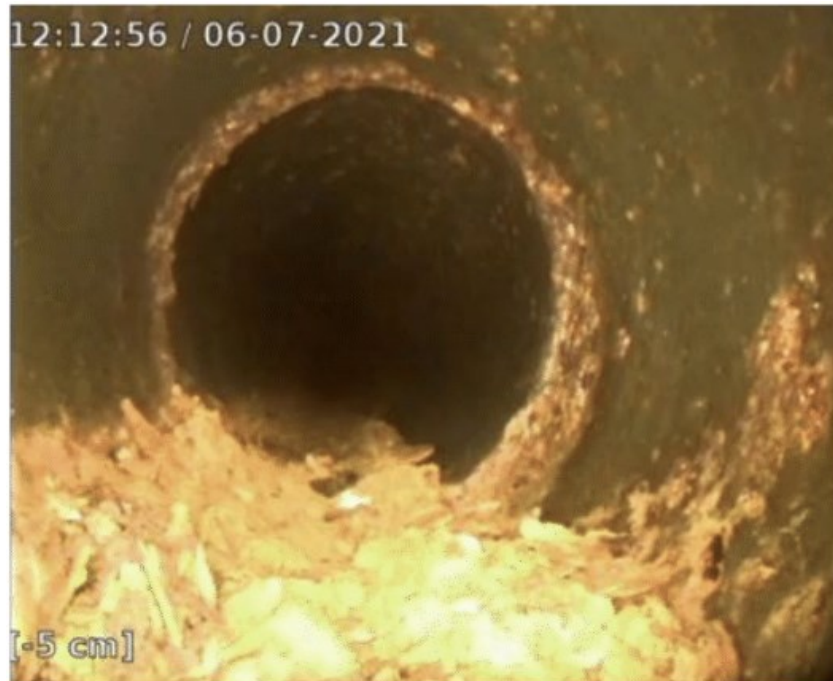
Kuva 10. Korroosion vaikutus [6]

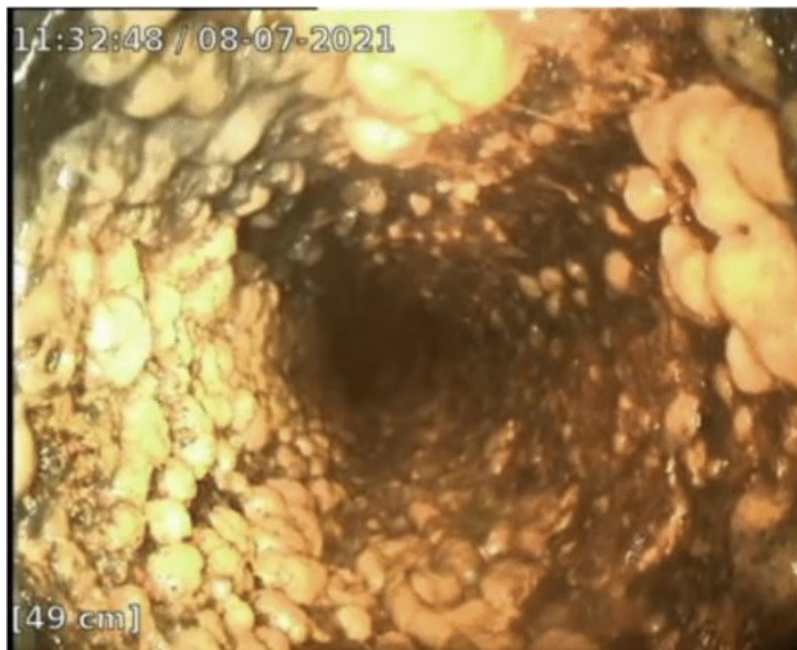
Kuva 11. Korrosio aiheuttaa myös sisäpinnan merkittävää karheutumista, joka lisää tukosriskiä [6]
