1970-LUVULLA RAKENNETUN TIILIVERHOILLUN OMAKOTITA- LON SANEERAUS JA LAAJENNUS

Mikko Juvani
Opinnäytetyö
Syksy 2012
Rakennusalan työnjohdon koulutusohjelma
Oulun seudun ammattikorkeakoulu

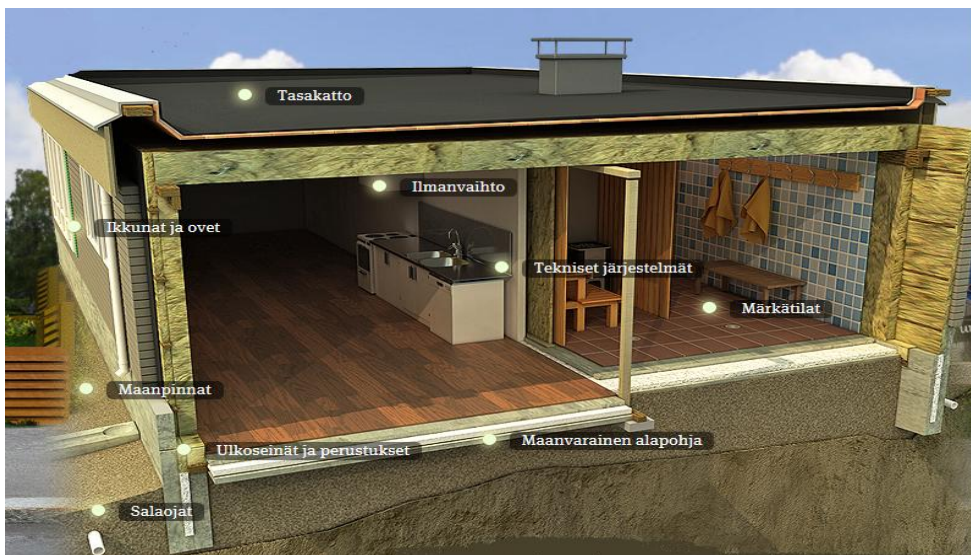
KUVA 1. 1970-luvulla rakennetun pientalon ongelmakohtia (1)

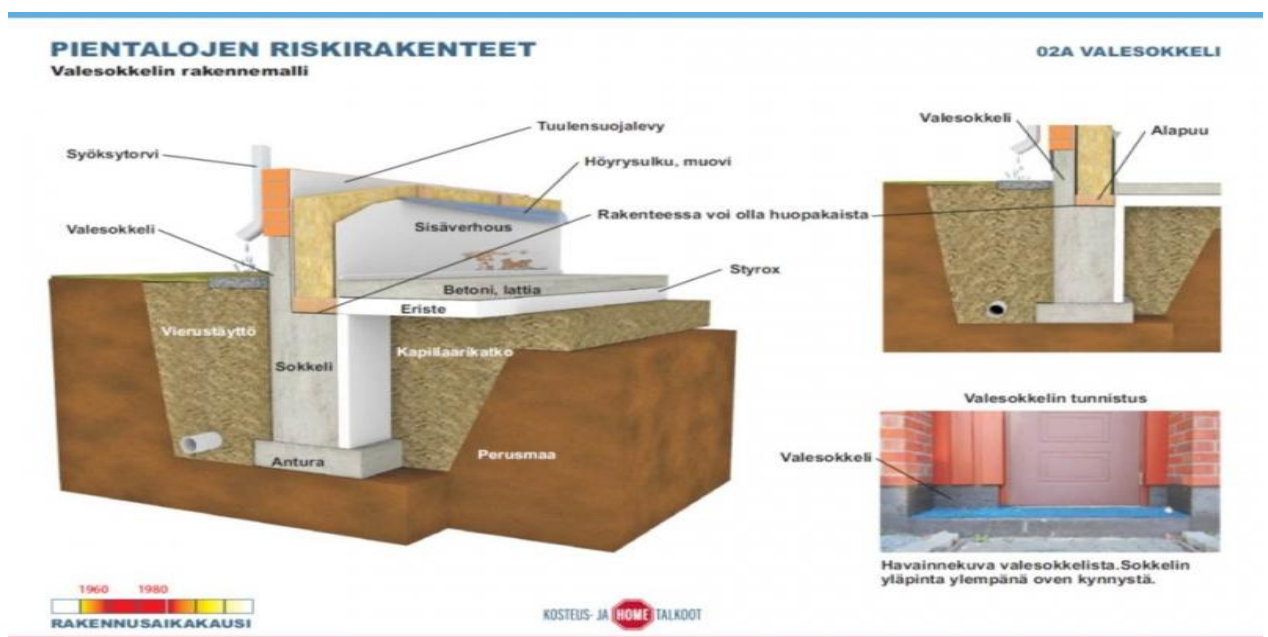
KUVA 2. Valesokkelin rakenne (4)

”Valesokkelirakenteella” tarkoitetaan sellaista perustusrakennetta, jossa perusmuurissa on ulkopuolella näkyvässä noin 300 mm betoni- tai kevytsoraharkkorakennetta, kun vastaavasti sisäpuolella sokkelirakenne on lähellä maanpinnan tasoa. Piilosokkelirakenteessa kantavan ulkoseinän vaakasuora alaohjaus-

puu on usein noin 100–200 mm lattiapinnan alapuolella. Valesokkelirakennetta on käytetty matalaperustaisissa pientaloissa 1960-luvulta 1990-luvun alkuun asti. Tyypillisesti tällainen pientalo on tiiliverhoiltu, loiva harjakattoinen tai tasakattoinen rakennus, jossa ulkopuolisen maanpinnan ja sisäpuolen lattian korkeusero on olematon.

Sokkelirakenteessa ja ulkoseinän alaosissa olevat kosteus- ja homevauriot eivät ole nähtävissä rakenteiden ulko- tai sisäpinnoilla. Kosteusvauriot tulevat esille yleensä homevaurioiden syntyessä, jolloin tunkkainen, maakellarimainen haju pääsee sisälle asuntoon ilmapuotojen kautta tai rakennuksen käyttäjät saavat oireita, jotka viittaavat homevaurioihin. Valesokkelirakenteiden kosteus ja homevauriot ovat todettavissa vain rakenteisiin kohdistuvilla kuntotutkimustoimenpiteillä, joilla tutkitaan rakenteiden kosteusteknistä sekä mikrobiologista kuntoa. (3.)

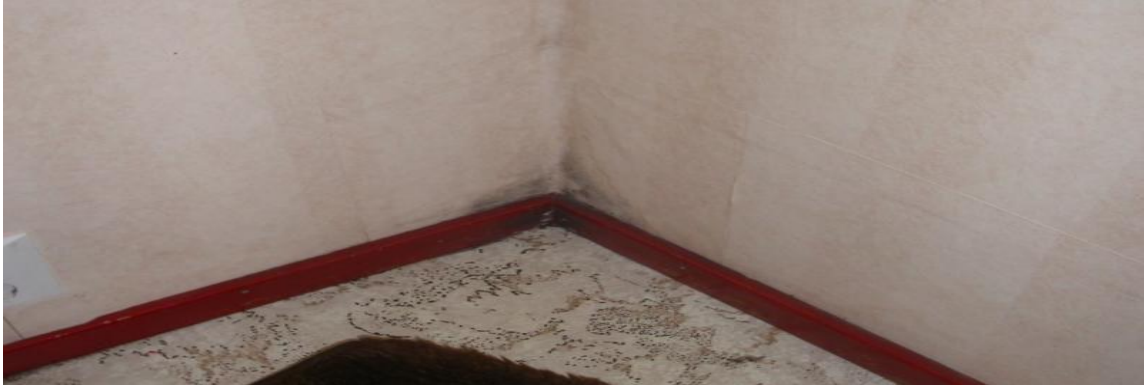
Talojen sisäilman vaihto on tapahtunut painovoimaisesti, mikä ei yksikerroksisten matalien talojen kohdalla ole ollut hyvä ratkaisu. Tästä johtuen talojen il-

manvaihdon voidaan sanoa olleen riittämätön. Märkätilojen kosteuseristyksiä ei ole kyseisenä aikakautena käytetty, joten kosteutta esiintyy yleisesti saunoissa ja pesuhuoneissa.

KUVA 3. Huonosti toimiva ilmanvaihto voi jopa aiheuttaa homekasvustoa sisäpinnoilla (5)
