PALOVAURIOITUNEEN OMAKOTITALON  
UUDELLEENRAKENTAMINEN

Rakennustekniikan koulutusohjelma  
2012

## RE-BUILD A FIRE DAMAGED DETACHED HOUSE

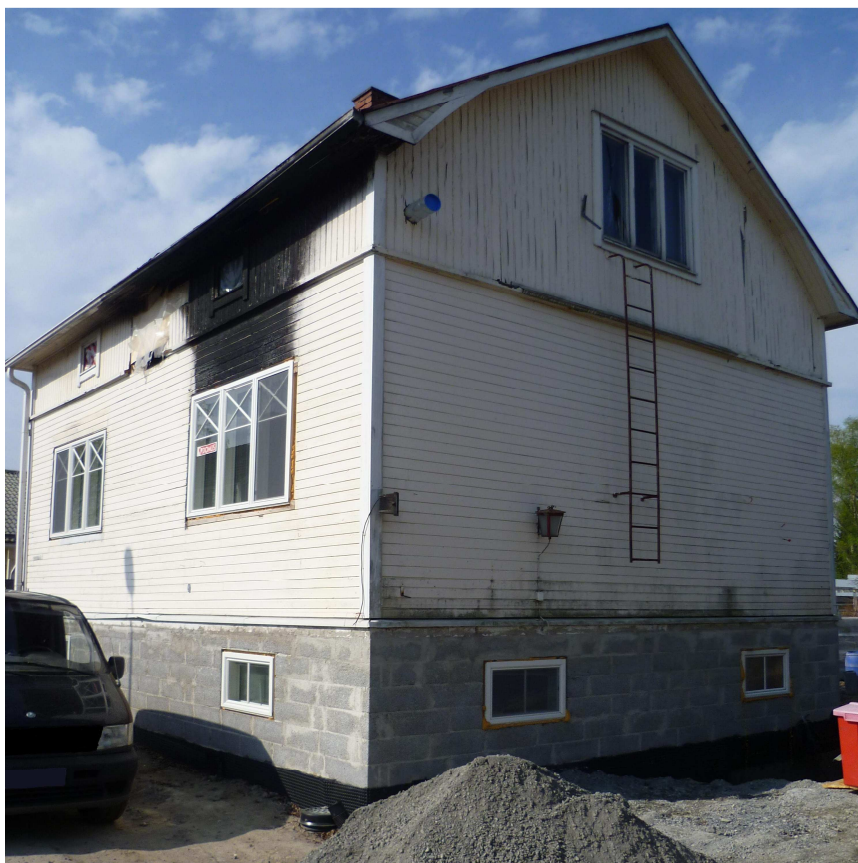
Talossa tapahtuneessa tulipalossa aiheutuneet vahingot kohdistuivat lähinnä rakennuksen sisäpuolelle. Ulkokuori säilyi siis kohtuullisesti kunnossa. Sisäpuoli taas paloi ja hiiltui pahasti, kuitenkin siten, että rakennuksen runko säilyi lähes ehjänä. Ainoastaan ensimmäisen kerroksen sisäpuolella keskilinjalla oleva kantava väliseinä paloi siten, että sen runko jouduttiin uusimaan kokonaan ja muutama välipohjan palkki jouduttiin uusimaan molemmista välipohjista. Pahiten vaurioituneen osat olivat tulisijan läheisyydessä, joten siitä voi kuvitella palon saaneen alkunsa. Kokonaan palaneiden rakennusosien lisäksi talon sisäpuoli oli kokonaan hiiltynyt ja mustunut ja lisäksi palaneiden rakenteiden aiheuttama haju aiheutti sen, että kaikki pinnat oli purettava runkoon saakka. Lisäksi rakennus oli tuuletettava, jotta haju ja kosteus poistuisivat lopullisesti.

Kuva 1. Talon itäinen kulma. Palovaurio vielä näkyvissä vanhassa julkisivussa. Kellarin seinät ja ikkunat uusittu.

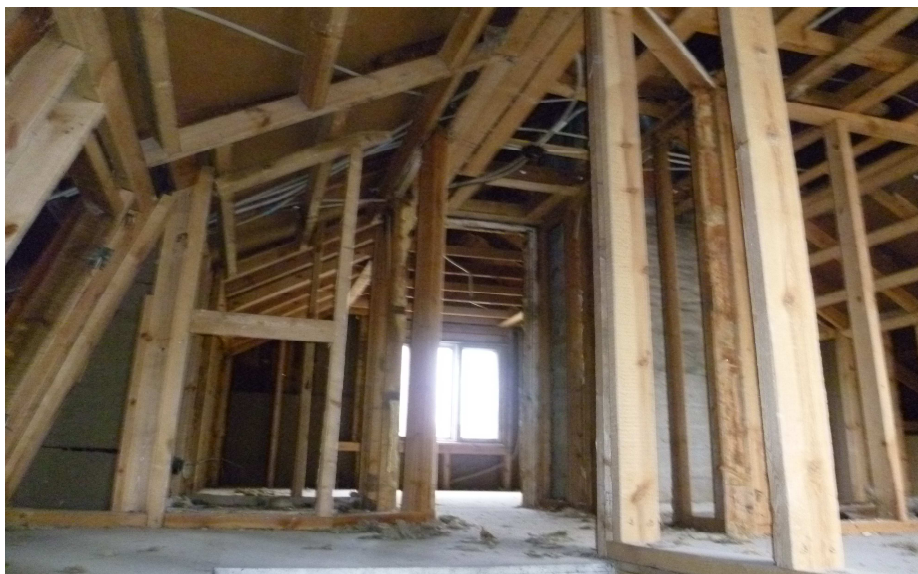
Kuva 2. Yläkerrasta kaikki seinäpinnat purettuna ja runko jäljellä.

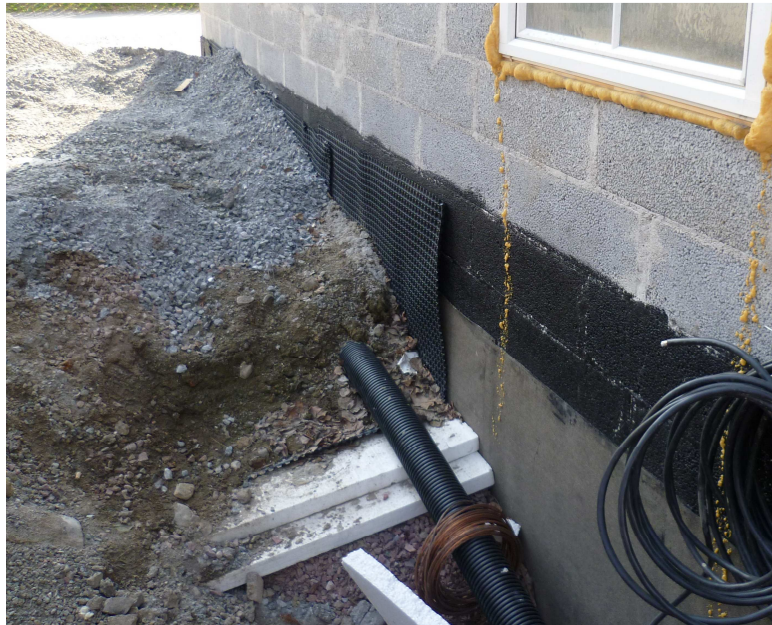
Kuva 3. Kellarin seinän vedeneristys.

Kellarinseinä vaatii ulkopuolelleen vedeneristeen, koska se ulottuu syvälle maanpinnan alle. Ulkopuolinen vedeneristys toteutettiin ensimmäiseksi sivelemällä bitumiliuos anturasta alkaen ja päättyen noin kuusi harkkokerrosta ylöspäin eli siihen mihin suunniteltu lopullinen maanpinta ulottuisi, joka olisi noin 1,2 metrin korkeudessa anturan yläpinnasta. Liuoksen kuivuttua, kiinnitettiin kellarinseinän alaosaan bitumi-

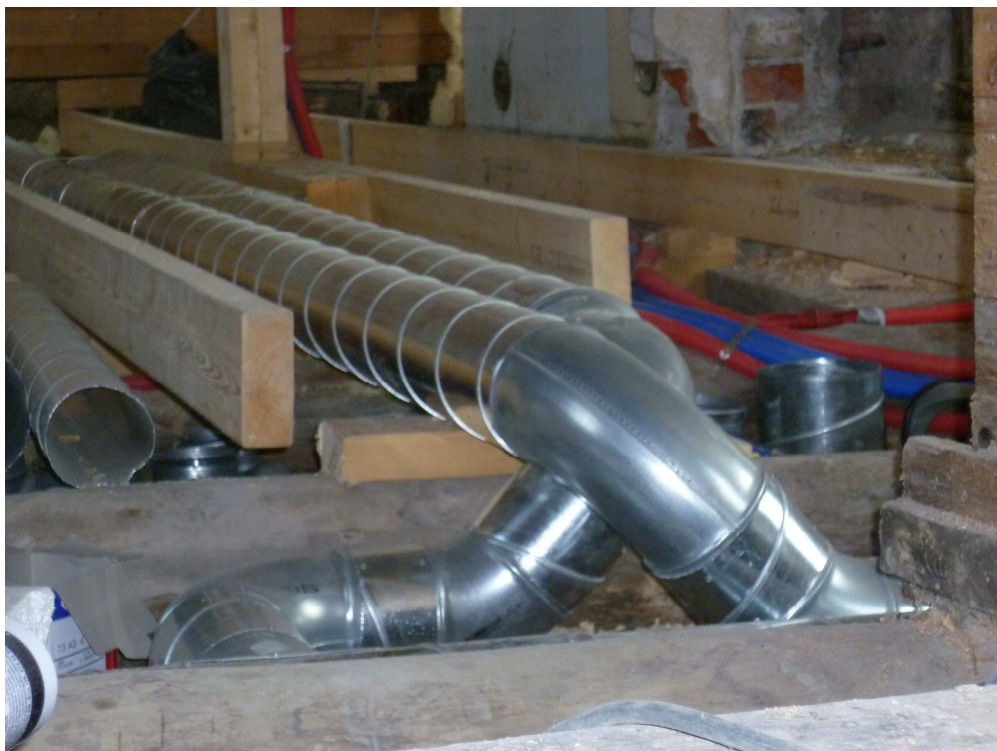
Kuva 4. Alemman välipohjan päälle asennetut lisä kannattimet, iv- ja vesiputket

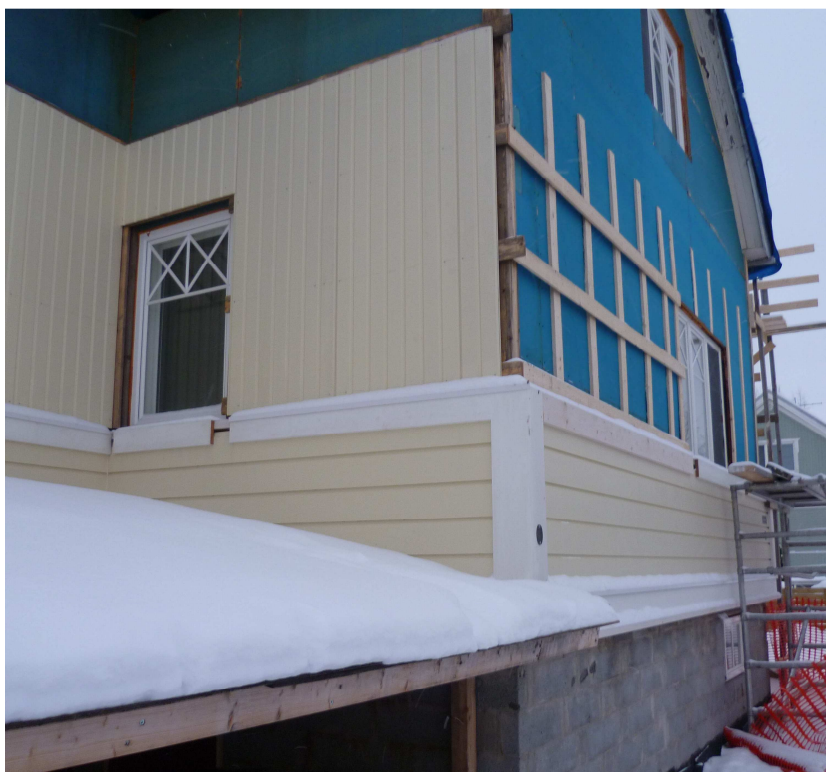
Kuva 5. Uusi julkisivu ja rakenteet.

Julkisivun toteutus aloitetaan sillä, että vanha puujulkisivu tarkistetaan mahdollisten lahojen ja vaurioituneiden julkisivulautojen osalta ja ne uusitaan. Vanha julkisivu jää siis pohjalle, mukaan lukien sen rakenteet, joita ovat rungosta ulospäin lähtien 22

mm paksu vinolaudoitus, ½” paksu huokolevy, 22 mm paksu tuuletusrima ja vanha ulkoverhouslauta. Tämän jälkeen seinään asennetaan 1” paksuinen runkoleijona tuulensuojalevy, joka kiinnitetään siis vanhan ulkoverhouslaudan päälle ruuvaamalla ja kulmat ja reunat tiivistetään uretaanivaahdolla, jotta ilma ei pääsisi kiertämään vanhoihin rakenteisiin. Seuraavaksi ulkoseinän pinta vaatii tuuletusvälin, joka toteutetaan siten, että tuuletusväliksi muodostuu 44mm ja siitä tulee ristiin tuulettuva. Tuuletusväli toteutetaan kahta 22x100 mm lautatavara kerrosta käyttäen siten, että perustuksista ikkunalinjan alapintaan ja ikkunalinjan yläpinnasta räystääseen asti, asennetaan harvalaudoitus vaakasuuntaisesti noin 600 mm:n jaolla ruuvein kiinnittämällä. Seuraavaksi tulee toinen harvalaudoituskerros päälle ristikkäissuuntaisesti eli pystyyn ja samalla jaolla. Ikkunalinjojen kohdalle tehtiin samoin, mutta päinvastaisessa järjestyksessä eli siten, että ulompi harvalaudoituskerros jäi vaakasuuntaiseksi. Tämän jälkeen taloon asennetaan julkisivulaudoitus, joka tehdään 28x195 mm pontattua ulkoverhouslautaa käyttämällä, siten että vaakalaudoituksessa urosponitti tulee ylöspäin. Ulkoverhouslaudoituksen suunta asennetaan siis siten, että perustuksien yläpinnasta ikkunoiden alapintaan ja ikkunoiden yläpinnasta katonrajaan asti tulee vaakalaudoitus ja ikkunalinjojen kohdalle tulee pysty-laudoitus. Talon ulkoverhouksen kulmiin käytetään 28x195 mm lautatavaraa ja julkisivulaudoituksen välikohtiin, joissa suunta muuttuu käytetään 28x145 mm vaakalautaa.

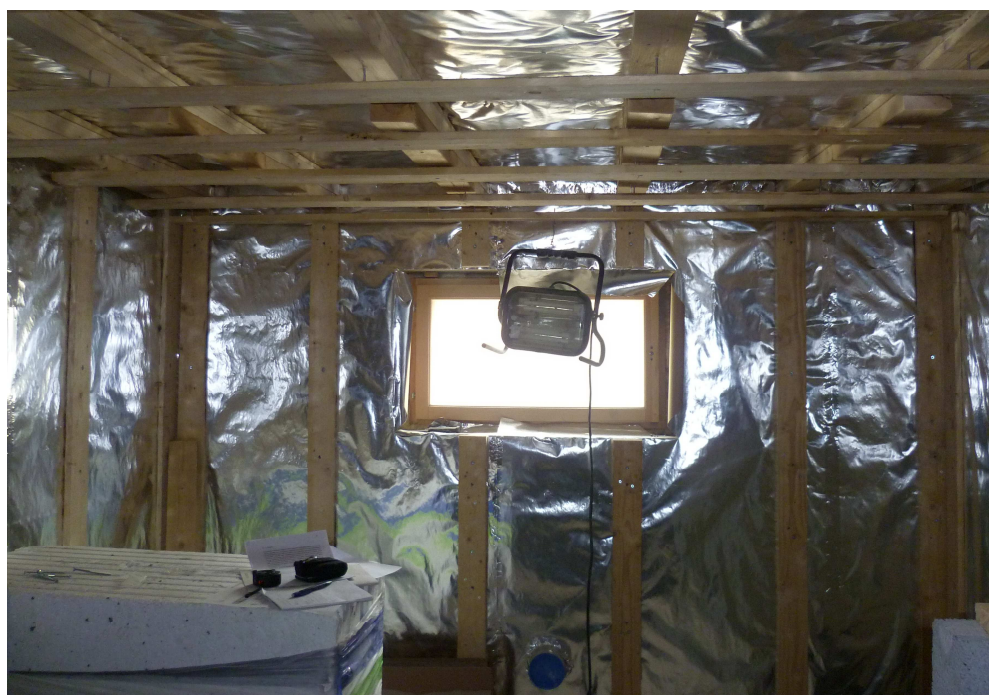
Kuva 6. Saunan seiniin ja kattoon asennettiin alumiinipintainen ilmansulkupaperi. Kattopinta oikaistiin ristiinkoolauksella ja ruuveja säätämällä.

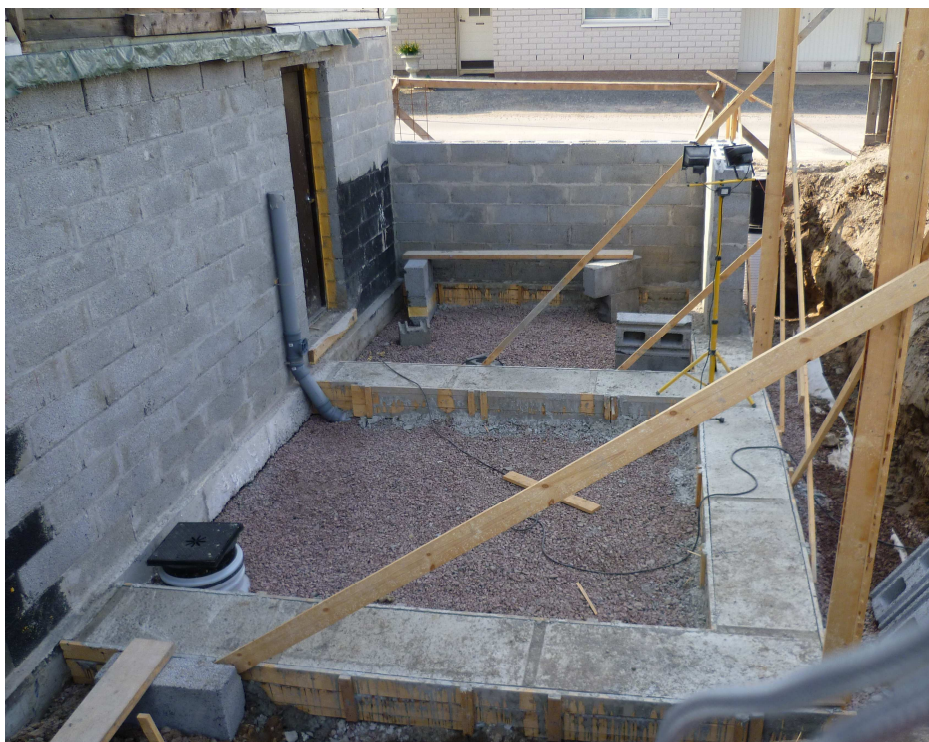
Kuva 7. Uuden rakennusosion anturat valettuna ja terassiosion harkkoseinän muuraaminen aloitettu. Kuvassa myös talon viemärit.

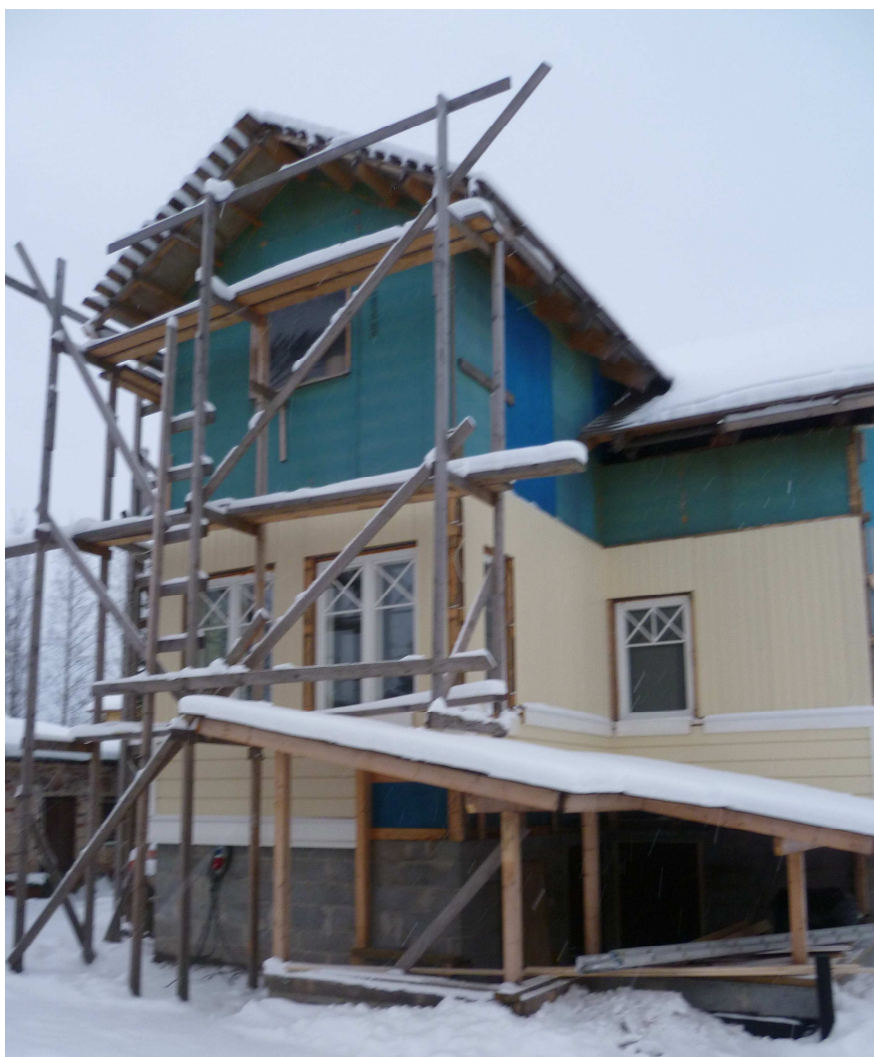
Kuva 8. Talon sisäpiha. Uusi rakennusosa vielä keskeneräinen.
