## **KERROSTALOYHTIÖN JULKISIVUKORJAUS JA ULKOSEINIEN LISÄERISTÄMINEN**

Miika Hirsimäki  
Opinnäytetyö  
Kevät 2013  
Rakennustekniikan koulutusohjelma  
Oulun seudun ammattikorkeakoulu

Opinnäytetyön nimi: Kerrostaloyhtiön julkisivukorjaus ja ulkoseinien lisäeristäminen

Title of thesis: Facade Repair and Increase of Insulation in Block of Flats

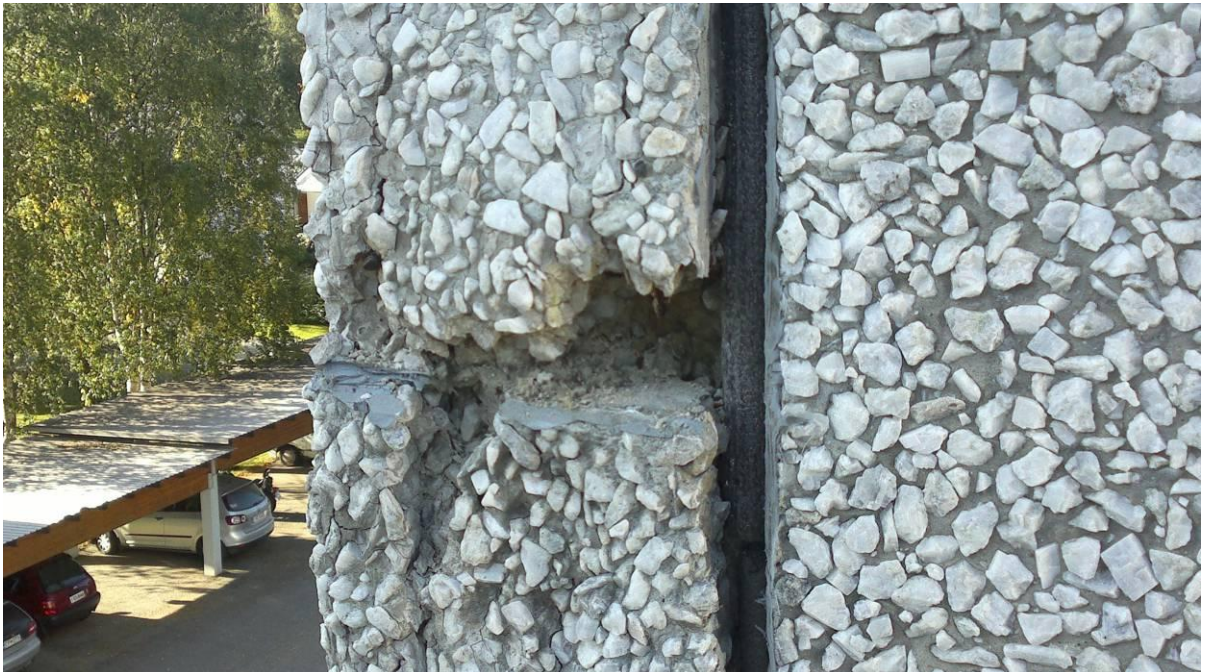
Syksyllä 2012 havaittiin pahoja halkeamia ja reikiä päätyelementeissä (kuva 6). Näistä halkeamista johtuen kosteus on päässyt tunkeutumaan rakenteen sisään ja muutamissa asunnoissa aina sisäpinnoille saakka. Betoni on näissä kohdissa erittäin haurasta. Halkeamiin ja reikiin tehtiin laastipaikkaukset tällä erää.

KUVA 6. Sandwich-elementin vaurio

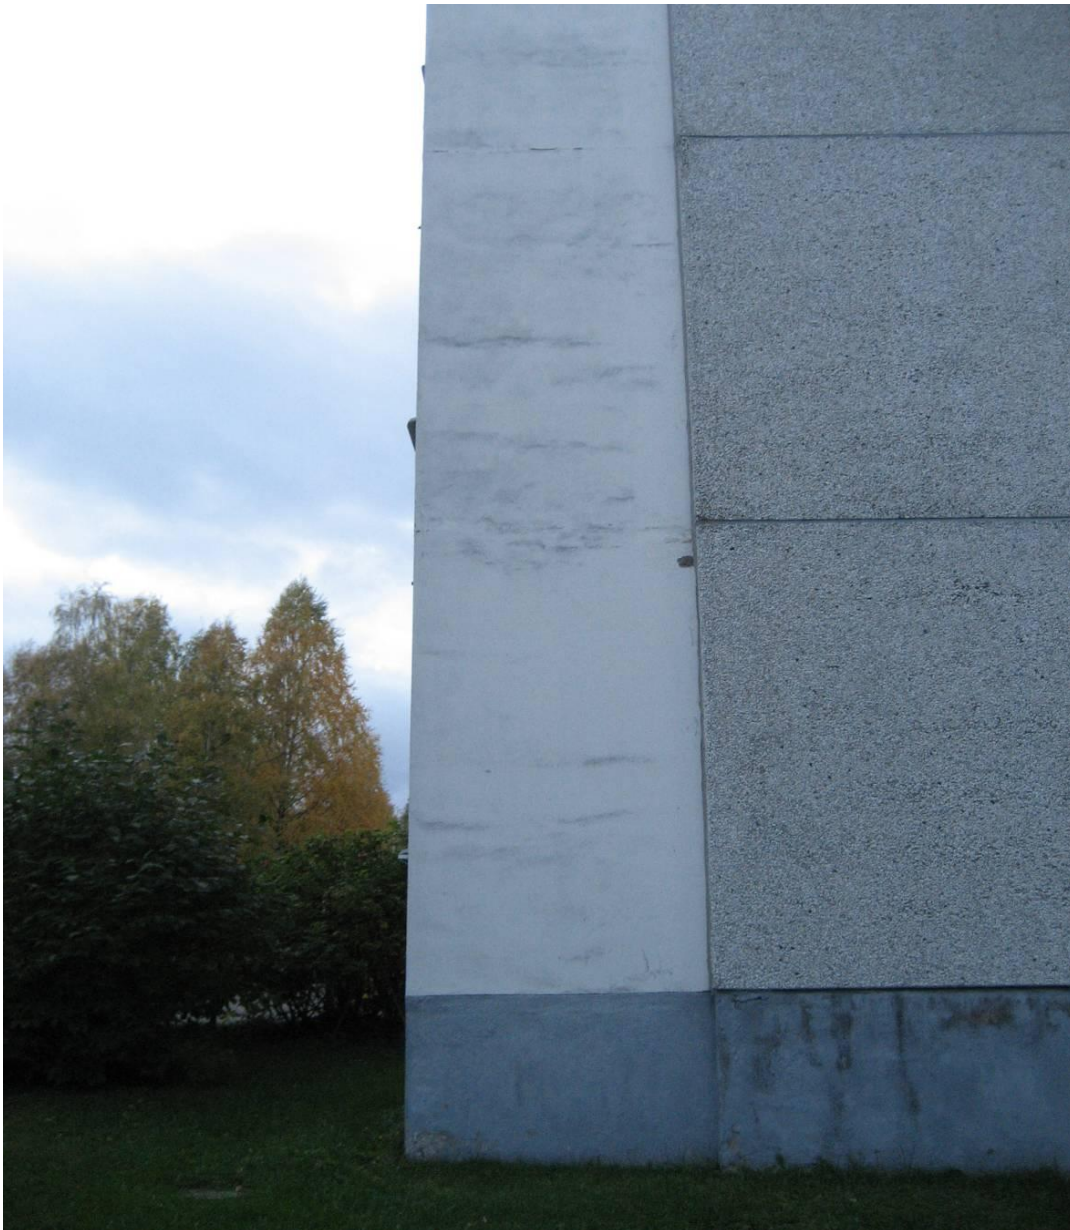
Vuonna 2011 tehdyn kuntotutkimuksen mukaan parvekelaattojen yläpinnat ovat kohtuullisen hyvässä kunnossa. Parvekelaattojen alapinnoilla havaittiin pinnoitteen hilseilyä laatan ja pieliseinän liitoksissa, joka aiheutuu kosteusrasituksesta. Pieliseinien ylä- ja alareunoissa havaittiin paikoin rapautumaa ja maalit hilseilevät paikoin ulkopinnoista (kuva 7). Pesubetonipintaisissa parvekekaiteissa on runsaasti teräskorroosion aiheuttamia vaurioita. Parvekkeen ovet ovat hyvässä kunnossa.

*KUVA 7. Parvekkeen pieliseinän maalin hilseilyä*

Parvekelaattojen ja pieliseinien osalta suositellaan säilyttävää korjaustapaa, jossa laatat ja pieliseinät hiekkapuhalletaan, paikkauskorjataan ja pinnoitetaan uudelleen. Parvekekaiteet suositellaan purettaviksi korroosioaurioiden ja hauraan betonin takia. Tilalle asennetaan uudet kaiteet, joiden materiaali voidaan valita halutunlaiseksi. Nykyisin käytetyimpiä materiaaleja ovat lasi, alumiini ja betoni. Rakennuksen ilmettä saadaan myös muutettua modernimpaan suuntaan erilaisia materiaaleja yhdistelemällä (kuva 9).

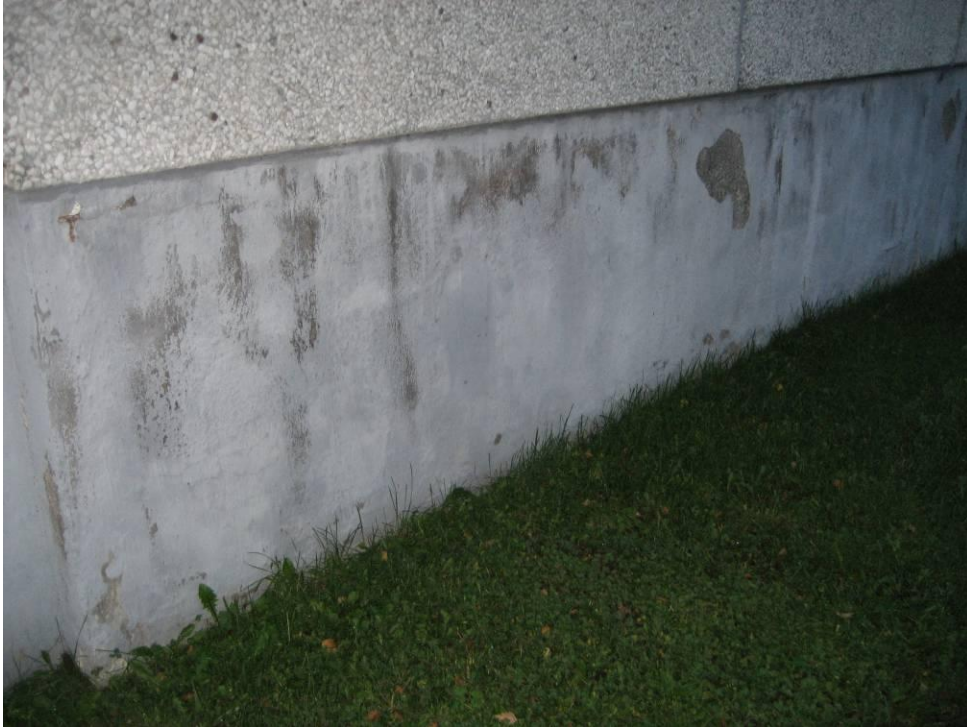
Vuonna 2011 tehdyn kuntotutkimuksen mukaan sokkeleiden pinnassa havaittiin monin paikoin maalin hilseilyä ja betonin pintarapautumaa (kuva 8). Rakennuksen nurkissa sokkelissa on havaittavissa pystyhalkeamia valusaumoissa.

*KUVA 8. Sokkelin pintarapautumaa ja maalin hilseilyä*

Sokkeli suositellaan hiekkapuhallettavaksi, paikkauskorjattavaksi ja uudelleen pinnoitettavaksi. Myös patolevyjen asennusta suositellaan kapillaarisen vedensiirtymisen estämiseksi. Salaojat on huuhdeltu vuonna 2007 ja todettu toimivik-

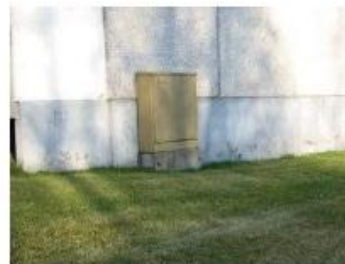
Sokkeliosan vaurioita

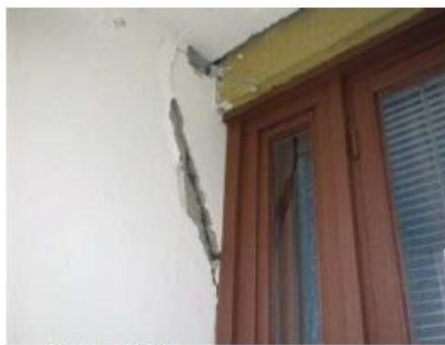
Betonin lohkeama.

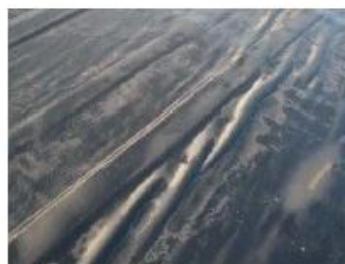
Katteessa on pöimuja.

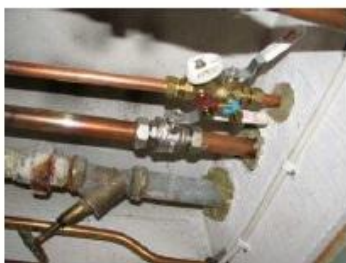
Osa käyttövesiputkista on pian 40 vuotta vanhoja. Niiden uusiminen pintaan asennetuiksi on ajankohtaista.

Osa käyttövesiputkista on alkuperäisiä

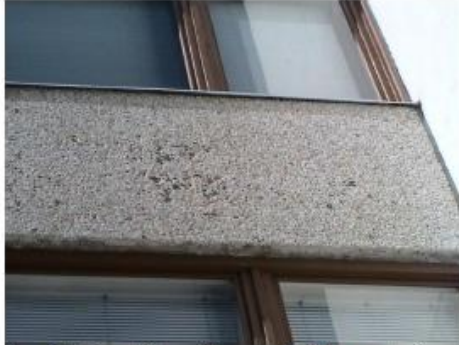
Kuva 1. Elementtipinnoilla on paikoin harventumia

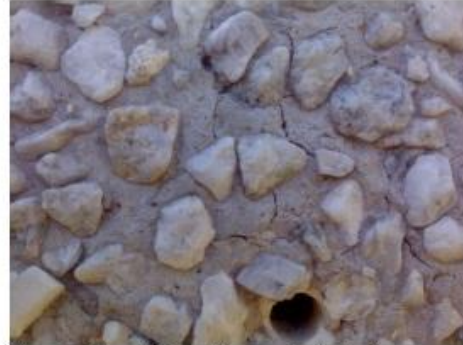
Kuva 4. Elementtipinnoilla on paikoin ohuita halkeamia

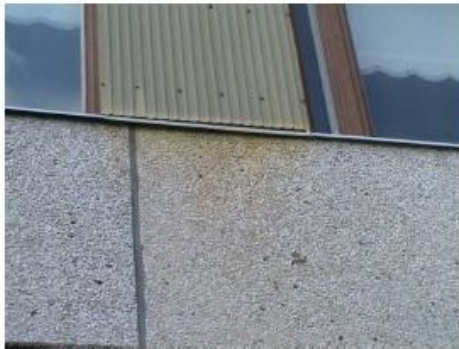
Kuva 2. Peltiverhouksien alapuolilla on tummentumaa.

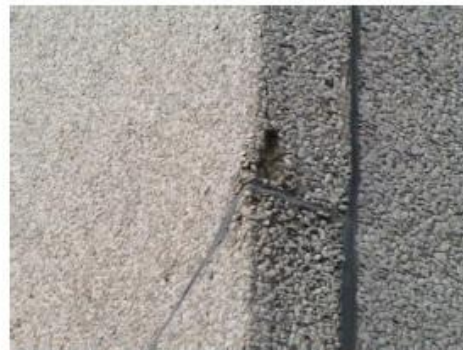
Kuva 5. Teräskorroosion aiheuttamaa halkeamaa ja rapautumaa

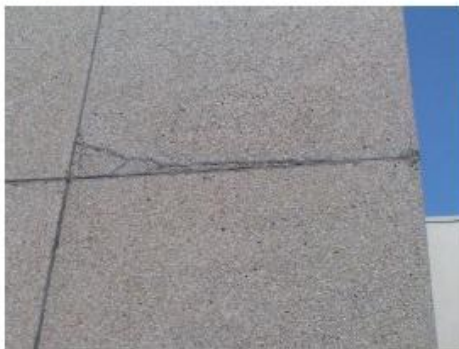
Kuva 3. Vanhoja halkeamia on paikattu elastisella massalla

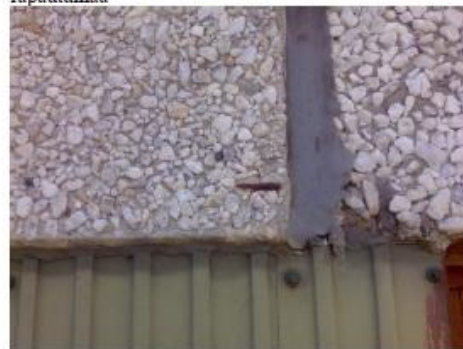
Kuva 6. Ulkopintaan jäänyt ruosteinen teräs

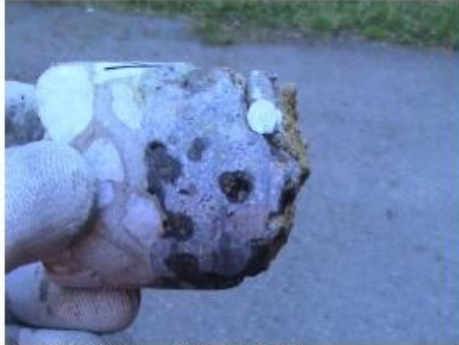
Kuva 7. Sisäpintaan jäänyt teräs, joka on pintaruosteessa

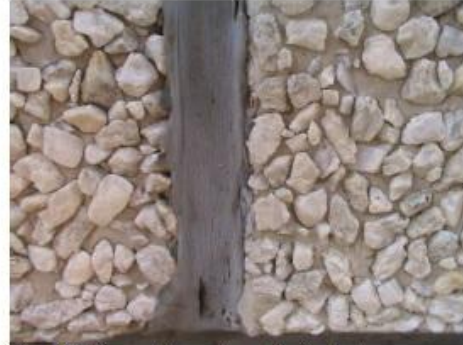
Kuva 10. Elementtisaumat ovat halkeilleet.

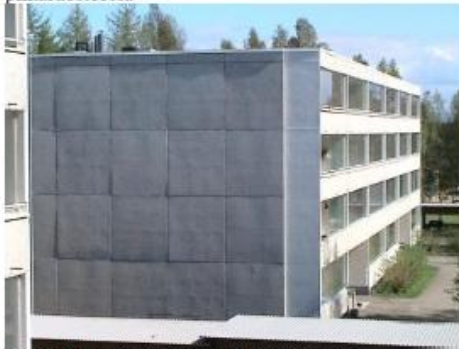
Kuva 8. Päätylelementit ovat käyrystyneet

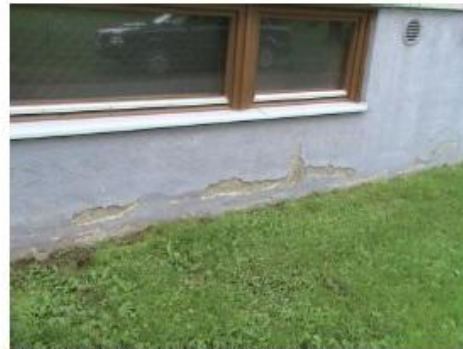
Kuva 11. Sokkelipinnan rapautumaa

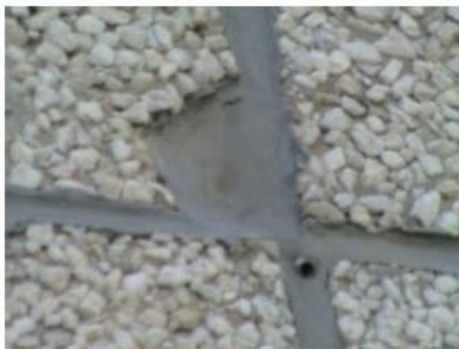
Kuva 9. Tuuletusputki on olemattoman lyhyt

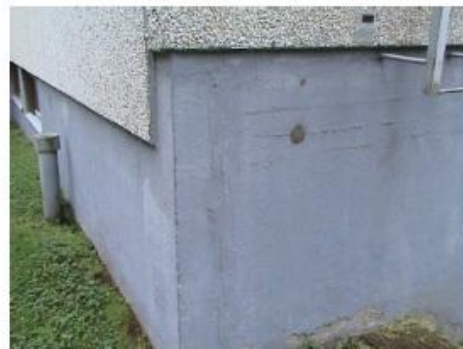
Kuva 12. Rakennuksien murkilla sokkeleiden valusaumoissa on pystyhalkeamia

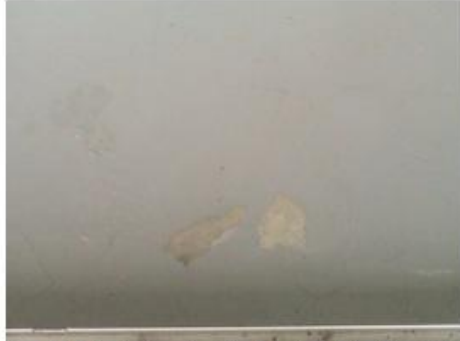
Kuva 13. Laattojen pinnoitteet ovat paikoin hilseilleet

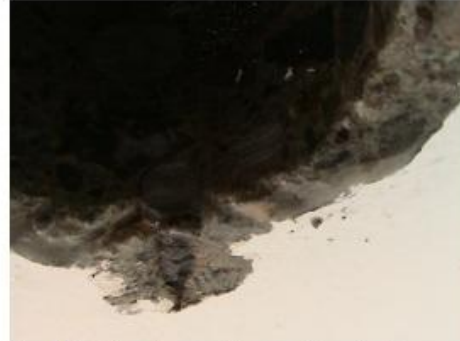
Kuva 16. Liian pinnassa oleva ruosteinen teräs

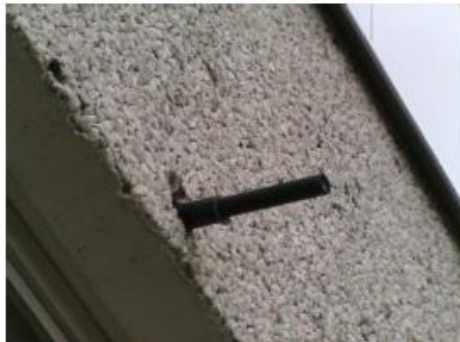
Kuva 14. Liian lyhyttä vedenpoistot putkea on jatkettu

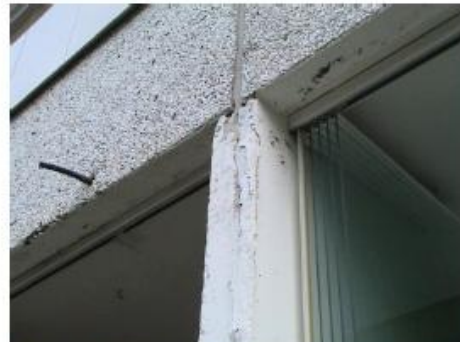
Kuva 17. Pieliteräksen korroosion aiheuttama halkeama

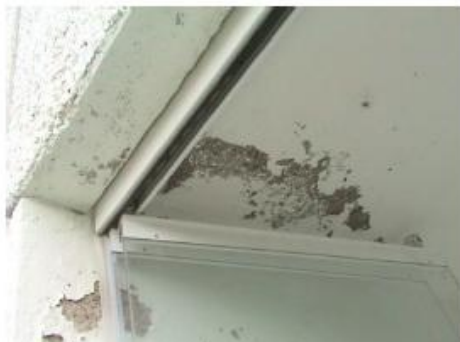
Kuva 15. Maalipinnoitteen hilseilyä parvekelaatan alapinnassa

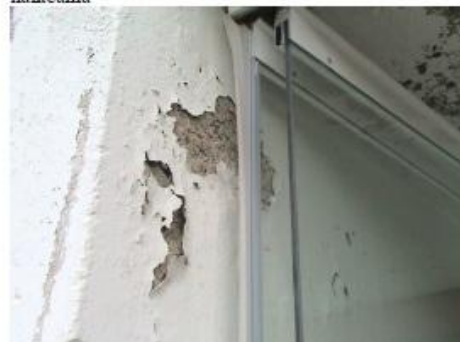
Kuva 18. Pieliseinän yläosan rapautumaa

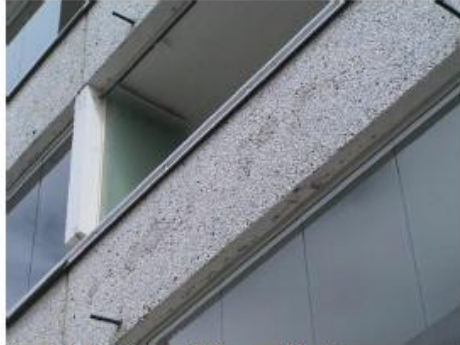
Kuva 19. Kaiteiden pintoja on paikkailtu

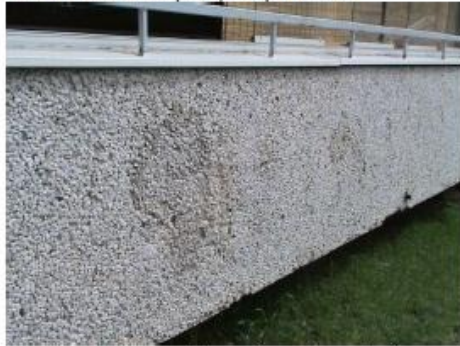
Kuva 20. Kaidepinnoilla on pinnan harventumia

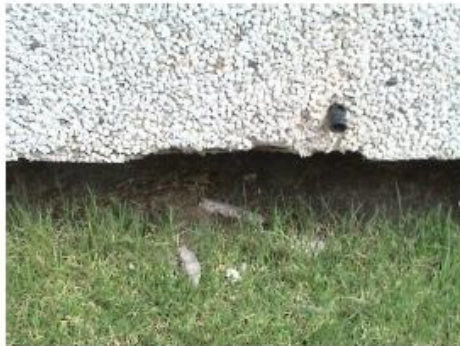
Kuva 21. Kaiteen pieliteräksen korroosion aiheuttamaa lohkeamista

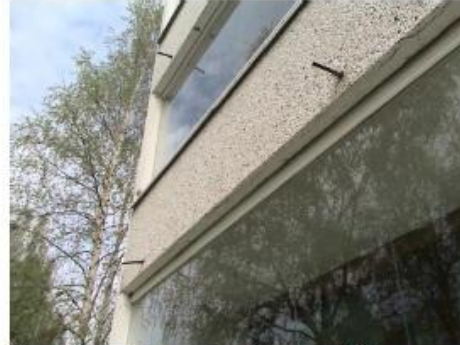
Kuva 22. Teräskorroosion aiheuttamaa helkeamaa

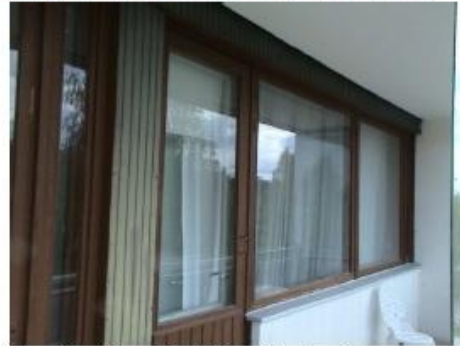
Kuva 23. Alkuperäiset ikkunoiden ja ovien maalipinnat ovat kunnossa

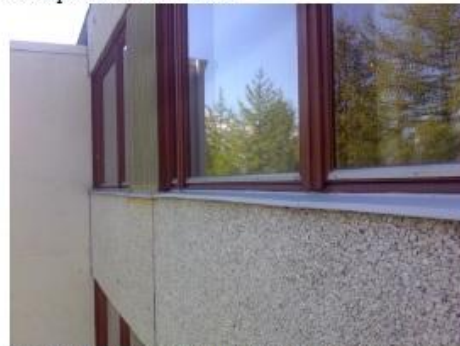
Kuva 24. Ikkunoiden pellitykset ovat liian loivat

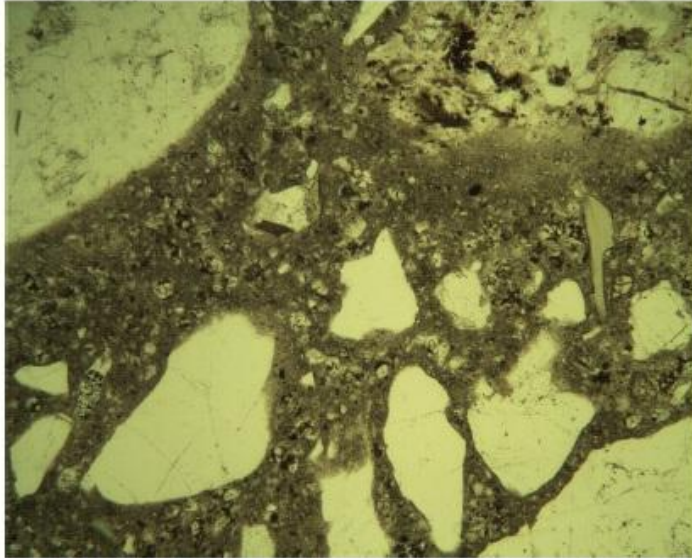
Kuva 1. Näyte VA 1PL, parvekelaatta. Betoni on tiivistä ja tasalaatuista. Kuvan pidempi sivu on n. 1,8 mm.

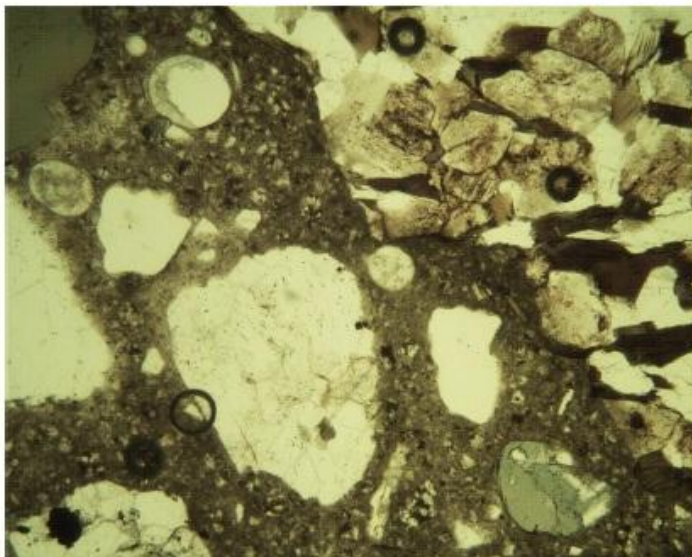
Kuva 2. Näyte VA 17JS, julkisivu, alusbetoni. Suojahuokosiin on kiteytynyt ettringiittiä. Kuvan pidempi sivu on n. 1,8 mm.
