PAIHOLAN SAIRAALA-ALUEEN LUHTITALOJEN  
KUNTOTUTKIMUKSET

Opinnäytetyö  
Helmikuu 2013

Paiholan luhtitalot PA19–PA22  
Kesä 2012

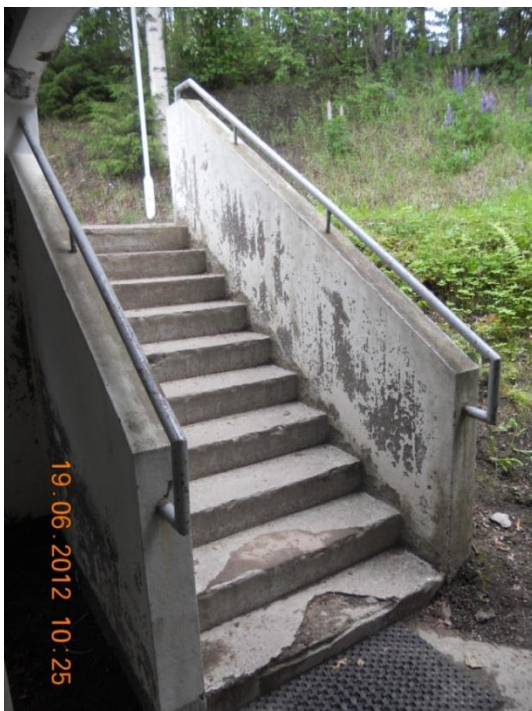
Kuva 8. Ulkopuoliset betoniportaat.

Ulkopuoliset betoniportaot ja luhtikäytävä on korjattava (kuva 8). Korjaustavan valinnassa on kiinnitettävä huomiota kosteusrasituksen pienentämiseen, jotta vaurioiden uusiutumista ainakin hidastettaisiin. Ulkoseinät ovat pääsääntöisesti hyvässä kunnossa, eikä merkittäviä vaurioita ole näkyvissä. Päätyseinällä luhtikäytävän kohdalla tiiliverhous on halkeillut luhtikäytävän laatan notkahduksesta johtuen. Päätyseinien tiiliverhouksessa ei ole huomioitu julkisivun tuuletusta. Päätyseinillä ei ole räystäitä, mikä altistaa seinän viistosateille. Sateella tiiliverhous läpäisee runsaasti vettä, minkä vuoksi osa julkisivupinnalle joutuneesta vedestä läpäisee tiilirakenteen ja tunkeutuu villarakenteeseen. Toimivalla tuuletuksella tiiliverhouksen läpi kulkeutunut vesi saataisiin tuuletettua pois.

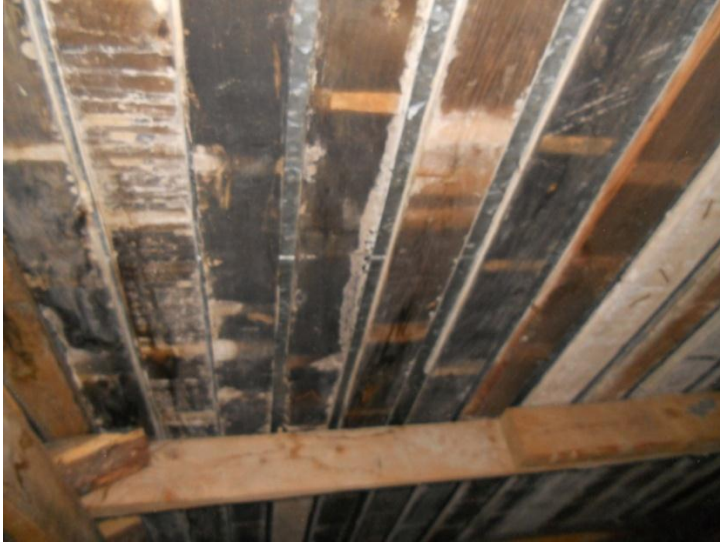
Rakennuksissa on konesaumattu peltikate, joka on alkuperäisessä kunnossa. Peltikattoa on puhdistettu epäsäännöllisesti. Katolla on runsaasti puista irronnutta kasvillisuutta ja katteessa kauttaaltaan pintaruostumista. Räystäskourut ovat kauttaaltaan roskan peitossa. Haastatteluissa saatujen tietojen mukaan räystäskourut ovat vuotaneet vuosien aikana. Yläpohjassa tuuletus on puutteellista ja siellä on runsaasti sinne kuulumatonta jätettä. Yläpohjasta ylimääräinen jäte on poistettava ja mikäli yläpohjaa esimerkiksi lisälämmöneristetään, on yläpohjan tuuletukseen kiinnitettävä erityistä huomiota. Huonosta tuuletuksesta syntyvät vauriot tulevat yleensä esille keväällä tai syksyllä. Tällöin sääolosuhteiden ja lämpötilan vaihtelut ovat runsaimmat, mikä mahdollistaa kosteuden tiivistymisen vesikatteen alapintaan. Tutkittavassa kohteessa vesikatteen aluslaudoitus on tummunut, joka on voinut aiheutua vesikatteen alapintaan tiivistyneestä kosteudesta (kuva 11).

Kuva 11. Aluslaudoitus on tummunut.

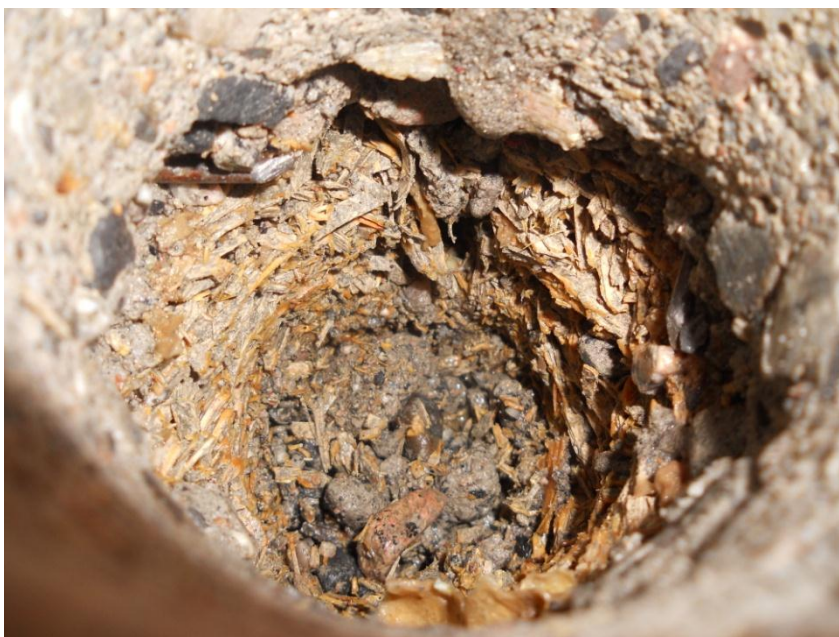
Kuva 9. Alapohjan eristekerros ja huonokuntoinen betonilaatta.

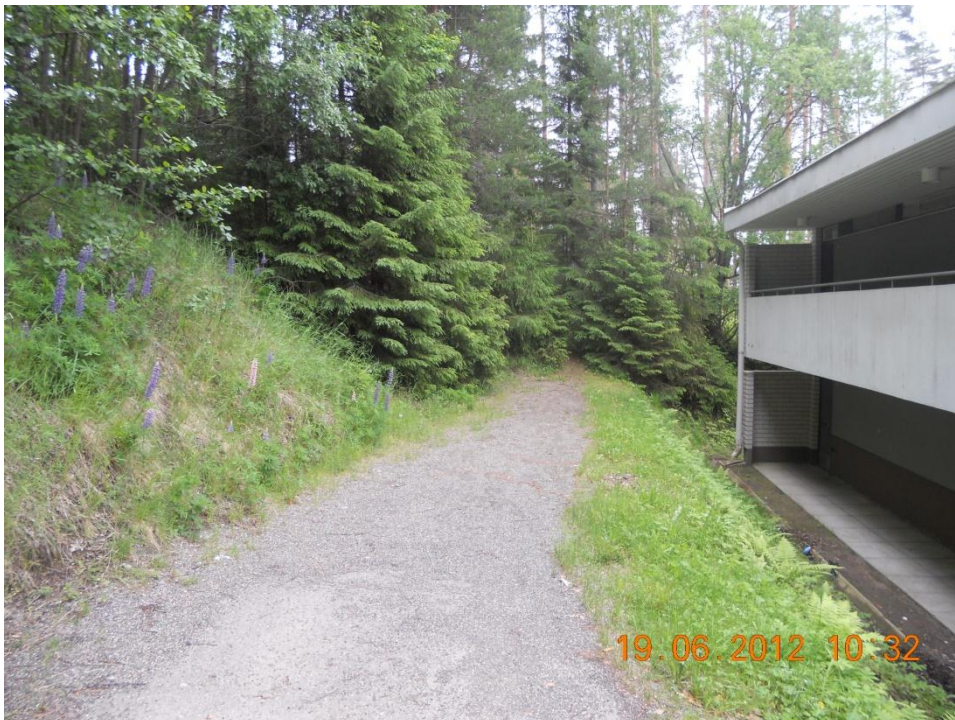
Asfaltointi viettää rakennuksiin päin, ja näin mahdollistaa sulamisvesien valumisen rinteestä rakennuksiin. Rinteessä on havaittavissa paljon runsaiden sulamisvesien aiheuttamia valumajälkiä. Asfaltoidun alueen kerrosrakenteesta ei ole tietoa. Koko kiinteistön alueella maaperä on todennäköisesti hyvin vettä läpäisevää.

Kuva 13. Sulamisvedet valuvat rakennuksiin.

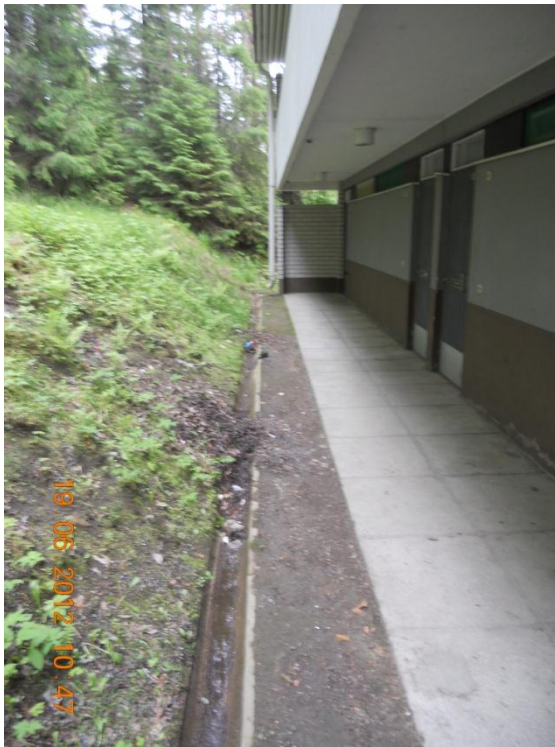
Kuva 14. Niskaoja roskien peitossa.

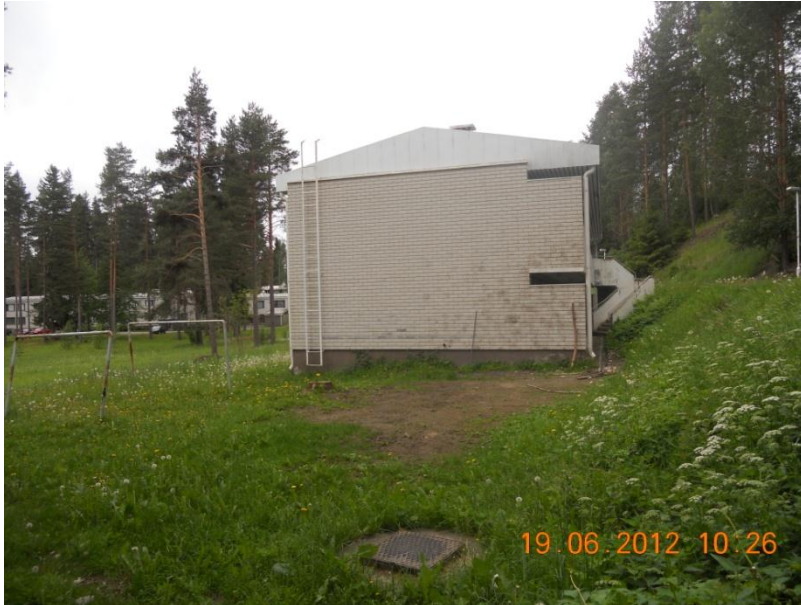
Kuva 15. Rakennusten sivuseinillä maanpinta on tasaista.

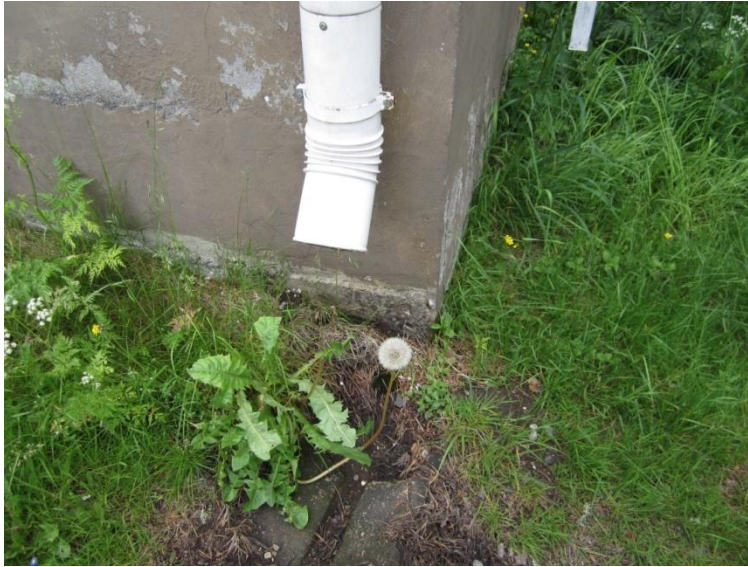
Kuva 16. Puutteellinen sadeveden poisto.

- Kasvillisuus sokkelien vierustassa kerää huomattavasti itseensä kosteutta ja aiheuttaa näin kosteusrasitusta sokkelille. Ylimääräinen kasvillisuus on poistettava ja korvattava riittävän leveällä sorakerroksella, joka vähentää kasvillisuuden aiheuttamaa kosteusrasitusta.
- Pintamaat on muokattava rakennusten päädyissä poispäin viettäviksi siten, että sade- ja pintavedet valuvat pois rakennusten vierustoilta. Suositeltava kaltevuus rakennuksesta poispäin on 1:20 vähintään kolmen metrin matkalla.
- Syöksytorvien maahan uponneet betonikourut on asennettava uudelleen siten, että sadevedet poistuvat betonikouruja pitkin. Kourujen päät on vietävä riittävän kauas ympäröivistä rakennuksista siten, että sadevedet eivät enää aiheuta haittaa rakennukselle tai ympäröiville rakennuksille. Mikäli muita maatöitä tehdään, suositellaan asennettavaksi oma maansisäinen sadevedenpoistojärjestelmä.

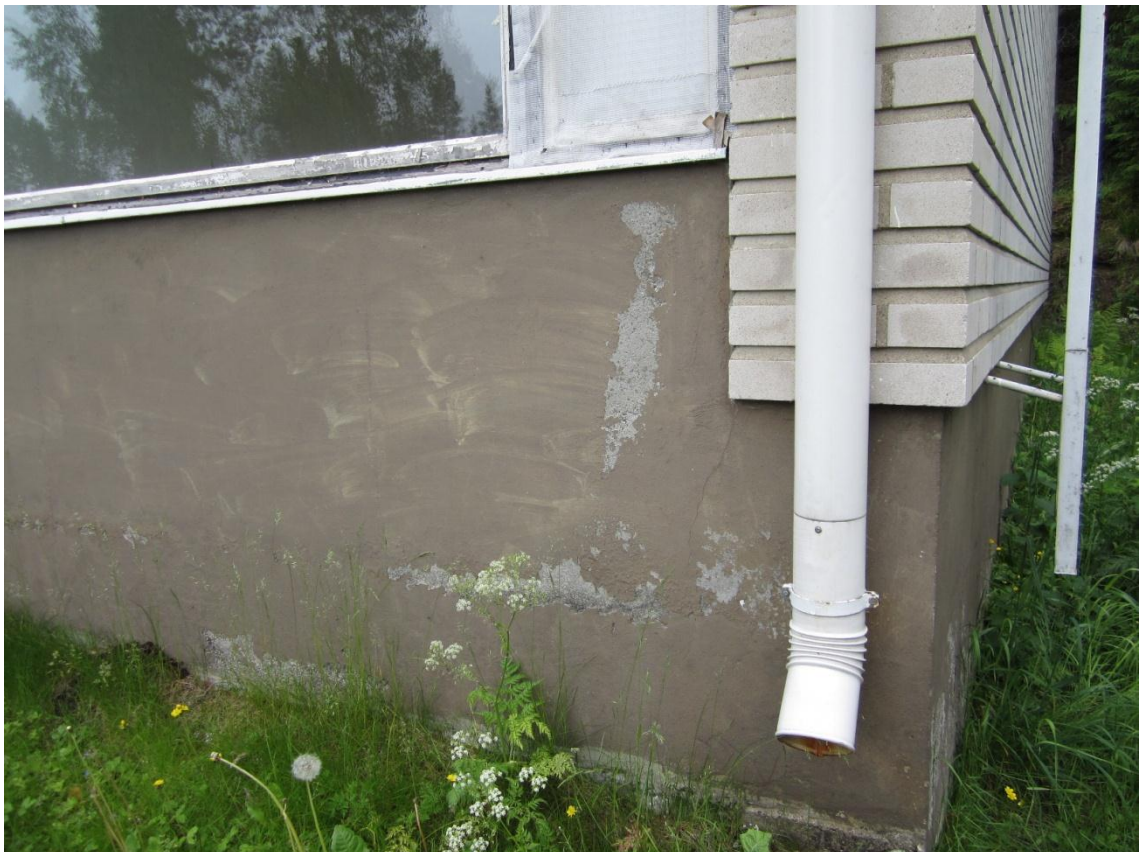
Kuva 17. Sivuseinällä lattiapinta erottuu selvästi irronneen pinnoitteen kohdalla.

- Sokkelista kosteuden vaikutuksesta irtoilevaa maalia ei saa korvata tiiviillä maalilla, koska tämä johtaa kosteuden nousemiseen korkeammalle rakenteessa. Sokkeli on puhdistettava irtoilevasta maalista. Pinnoitus voidaan tehdä kosteutta hyvin läpäisevällä pinnoituksella, kuten rouherappauksella.

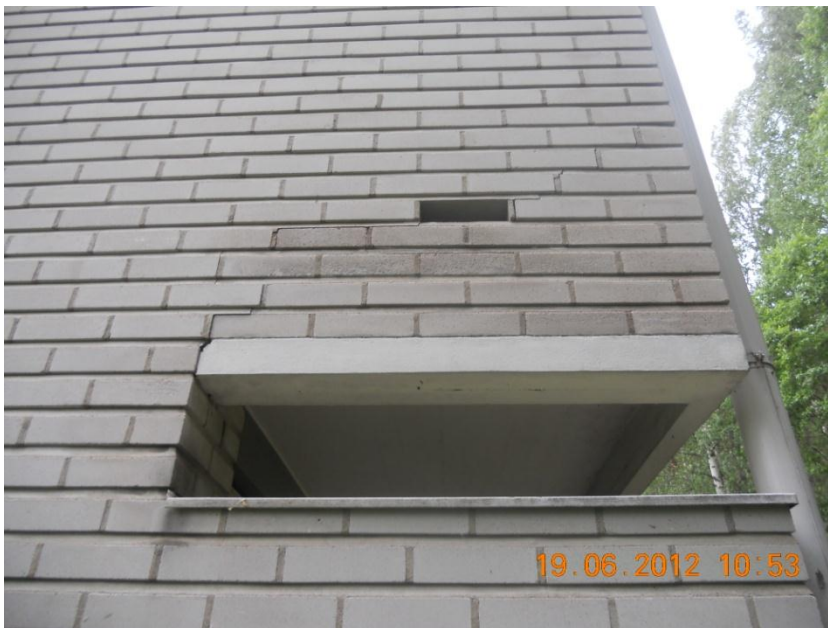
Kuva 18. Ilmeisesti luhtikäytävän laatan kertaluonteinen notkahdus on aiheuttanut tiiliverhouksen halkeamisen.

- Päätyseinien tiiliverhous tulisi varustaa tuuletuksella. Tiiliverhous läpäisee runsaasti kosteutta, minkä vuoksi osa julkisivupinnalle joutuneesta kosteudesta läpäisee tiilirakenteen ja tunkeutuu villarakenteeseen. Toimivalla tuuletuksella rakenteen läpi kulkeutuva kosteus saadaan tuuletettua pois. Tiiliverhouksessa ylä- ja alareunasta joka kolmannen pystysauman aukaisu parantaisi tuuletuksen.

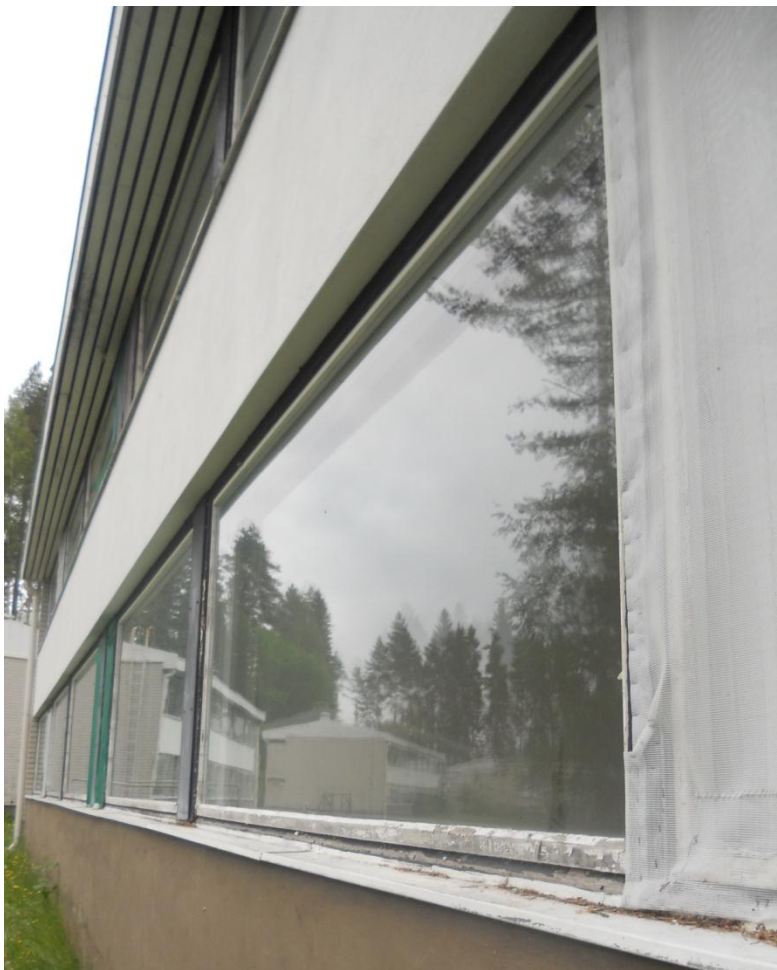
Rakennuksissa on koko huoneiston levyiset, aikakaudelle hyvin tyypilliset sisään-sisään -aukeavat valkoiset puuikkunat. Ikkunoiden maalauksesta ei ole tietoa ja maalipinta on huono. Normaalisti puuikkunat on huollettava perusteellisesti noin 10 vuoden välein. Ikkunoiden ulkopuolella olevassa vesipellitusten kaadoissa on paikoin puutteita. Yleisesti ikkunoiden kunto on huono. Asukkaiden jättämät teippaukset ja tiivistykset kertovat, että ikkunoiden toiminnallisuus, tiiviys ja lämmöneristävyys ovat puutteellisia.

Kuva 19. Huonokuntainen ikkuna ja puutteellinen kallistus vesipellitissä.

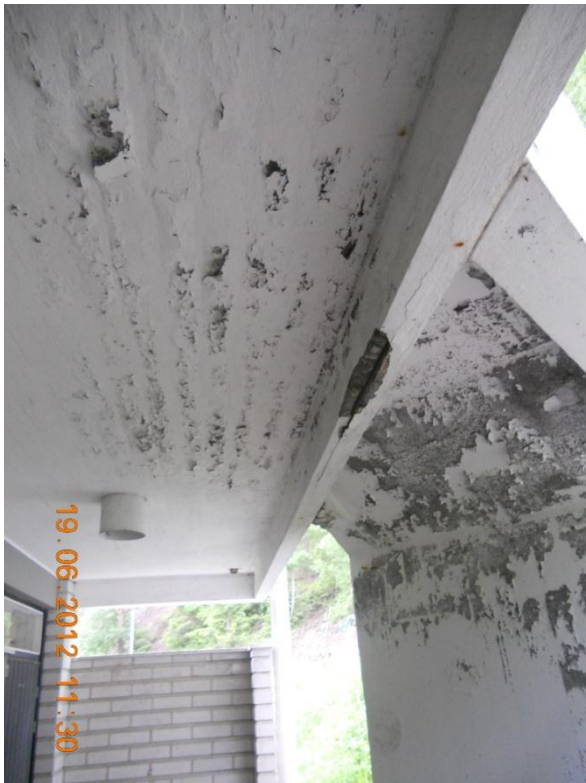
Kuva 20. Betoniportaiden rapautumisesta ja raudoitteiden korroosiosta syntyneitä vauriota.

- Betoniportaiden korjaustapaa valittaessa tulisi huomioida myös rakenteen kosteusrasitusta alentavia toimenpiteitä, joilla estetään tai ainakin hidastetaan vaurioiden uusiutuminen. Kosteusrasitustason alentamisella hidastetaan merkittävästi betonin rapautumista ja raudoitteiden korroosiota. Rasi-  
tustasoa voidaan alentaa muun muassa vedenpoistoja parantamalla, parvekelaatan yläpinnan vedeneristämällä ja kattamalla portaat.

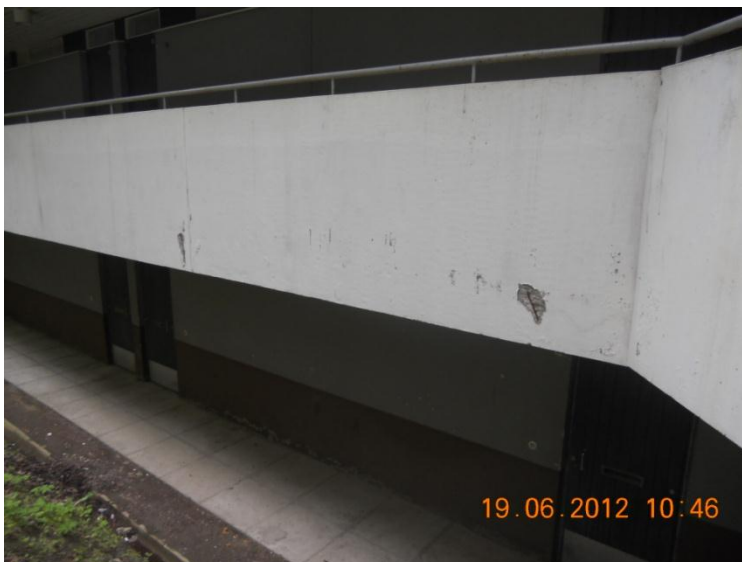
Parvekelaatassa suurimmat vauriot on havaittavissa rappusten kohdalla, jossa kosteusrasitukset ovat suurimmat ja kosteus on luultavasti mennyt parvekelaatan läpi. Kosteusrasitusten johdosta laatan alapinnassa ja parvekelaatan pielessä on havaittavissa voimakasta rapautumista. Rapautuminen pitkälle edetessään heikentää koko parvekerakenteen kantavuutta.

Kuva 21. Parvekekaiteen raudotteiden korroosiovauriota.

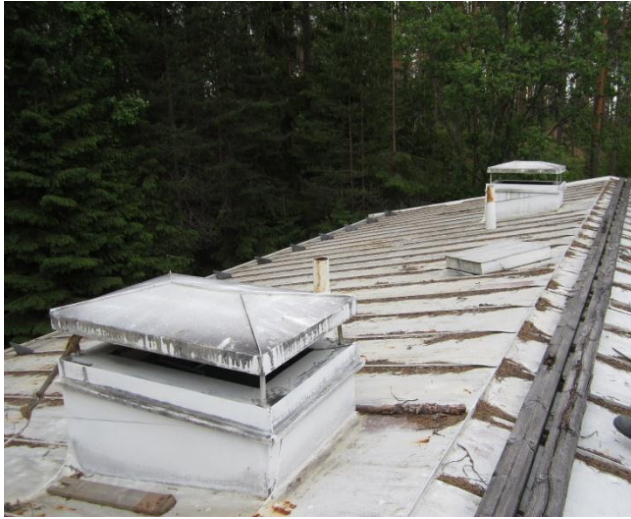
Kuva 22. Vesikatteella on runsaasti kosteutta sitovaa kasvillisuutta.

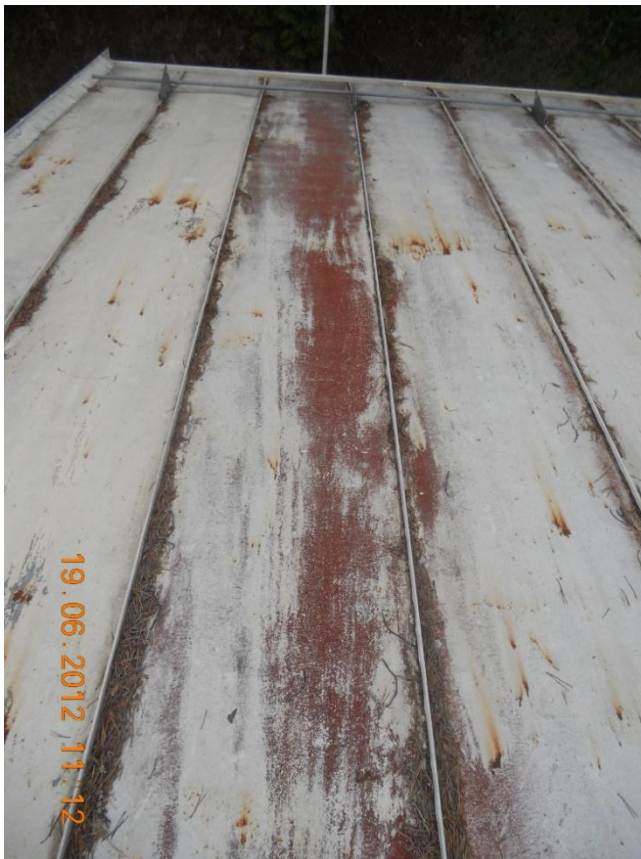
Kuva 23. Vesikatteella on ruostetta ja tunnistamatonta jälkeä.

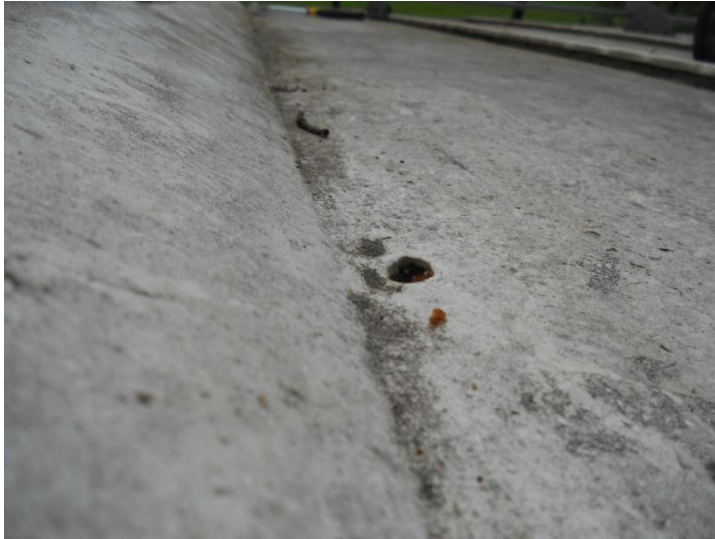
Kuva 24. Vesikatteesta löytyi pieniä reikiä.

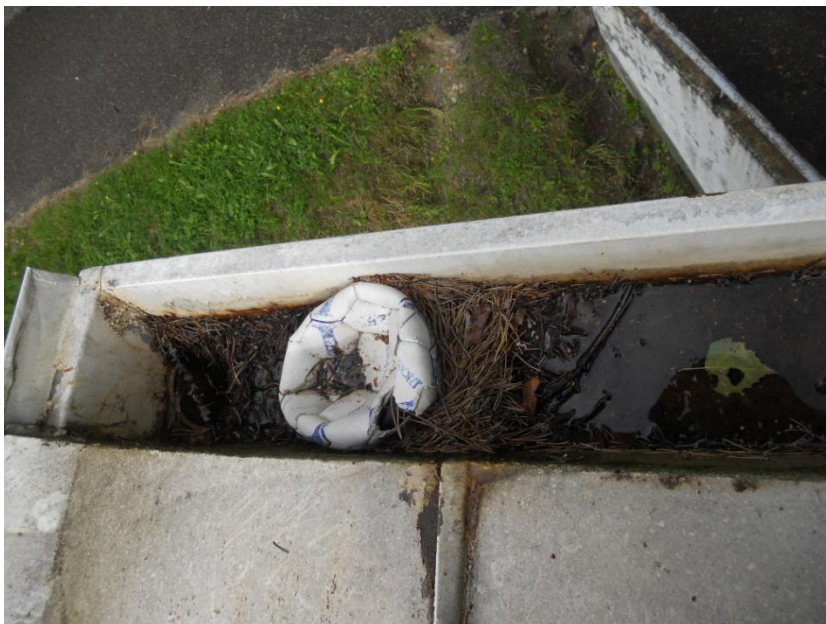
Räystäskourut ovat kauttaaltaan roskan peitossa. Haastatteluissa saatujen tietojen mukaan räystäskourut ovat vuotaneet vuosien aikana. Tarkastushetkellä vuotokohtia ei havaittu. Katolle on asennettu lumiesteet jälkikäteen suojelemaan räystäskouruja. Lumiesteissä ei havaittu puutteita. Kattosillat ovat puurakenteiset ja ovat huonossa kunnossa. Käytössä hajotessaan ne aiheuttavat turvallisuusriskin.

Kuva 26. Räystäskourut vaativat puhdistusta.

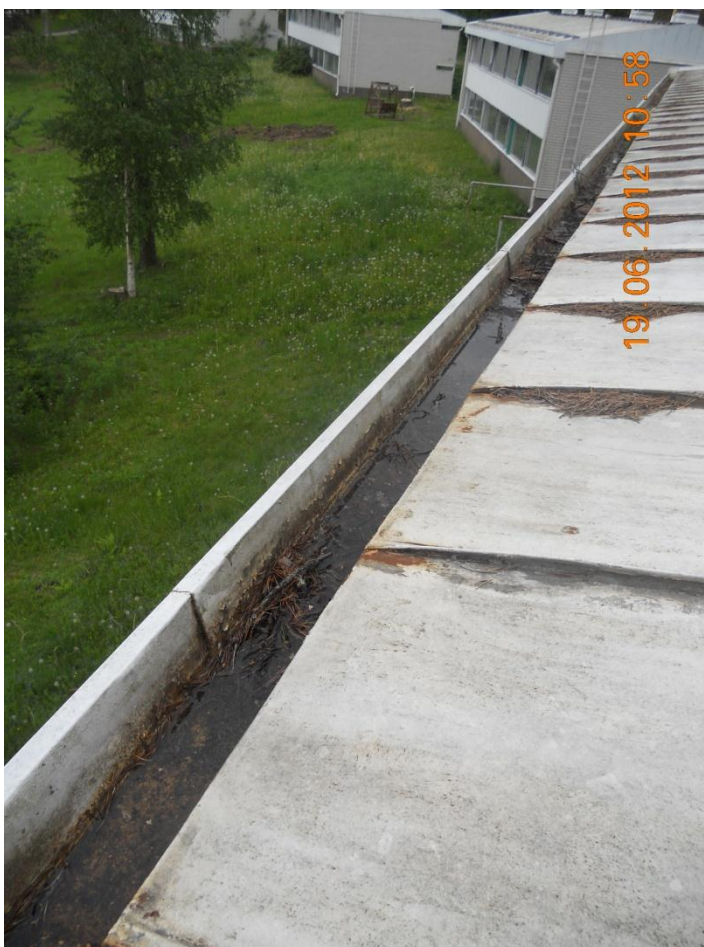
Kuva 27. Vesi seisoo räystäskouruissa.

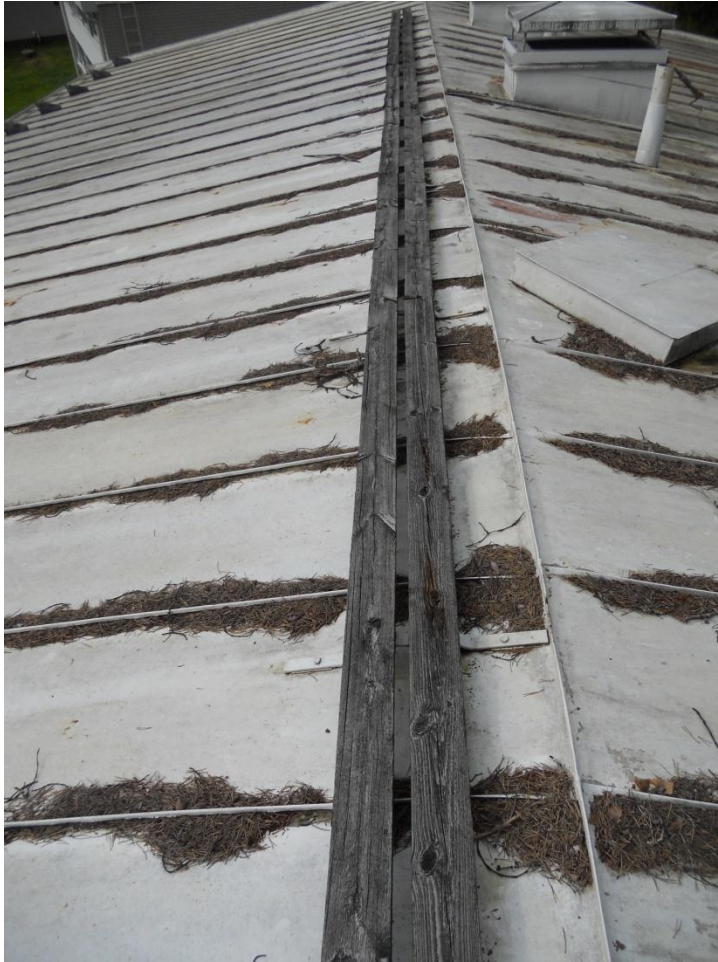
Kuva 28. Kattosillat ovat lahonneet.

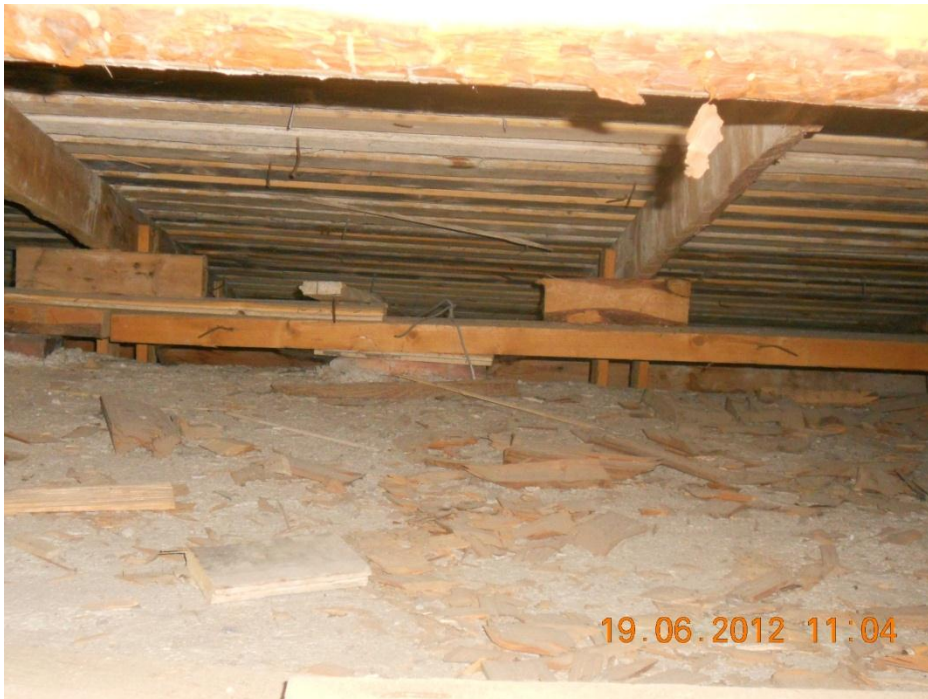
Yläpohjassa ei ole havaittavissa peltikatteen aiheuttamia suurempia vuotoja. Yläpohjassa on runsaasti sinne kuulumatonta jätettä, kuten puuta ja konesaumapeltiä. Jätteet voivat olla haitaksi yläpohjarakenteelle.

Kuva 29. Yläpohjassa on sinne kuulumatonta jätettä.

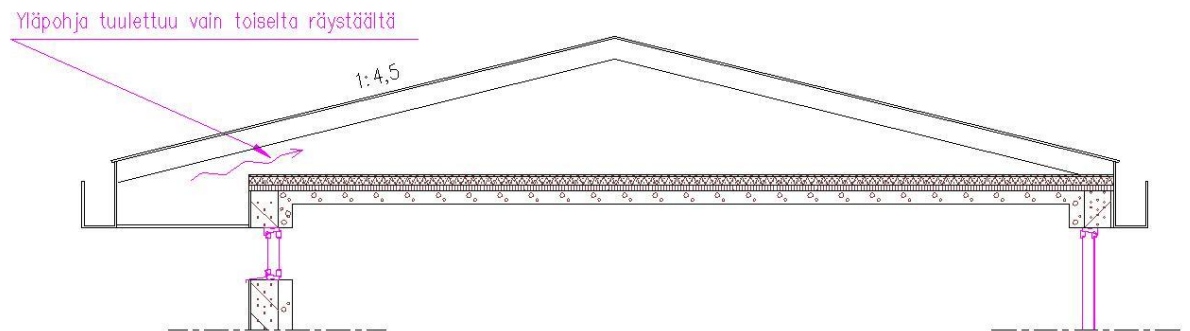
Kuva 30. Yläpohja tuulettuu vain luhtikäytävän puolelta.

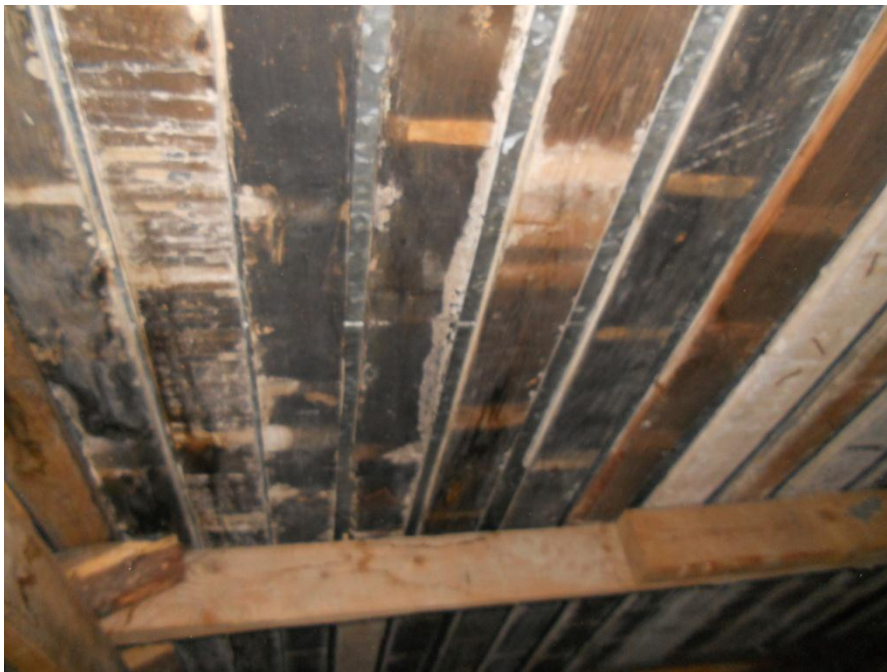
Huonosta tuuleuksesta syntyvät vauriot tulevat yleensä esille kevättalvella tai syksyllä. Tällöin sääolosuhteiden ja lämpötilan vaihtelut ovat runsaimmat, mikä mahdollistaa kosteuden tiivistymisen vesikatteen alapintaan. Tutkittavassa kohteessa vesikatteen aluslaudoitus on tummunut, joka on voinut aiheutua vesikatteen alapintaan tiivistyneestä kosteudesta. Käytetty puutavara on kuitenkin todennäköisesti uudelleen käytettyä muottilautaa, joten tummumisen ajankohtaa ja syytä ei voida sanoa.

Kuva 31. Vesikatteen aluslaudoitus on tummunut.

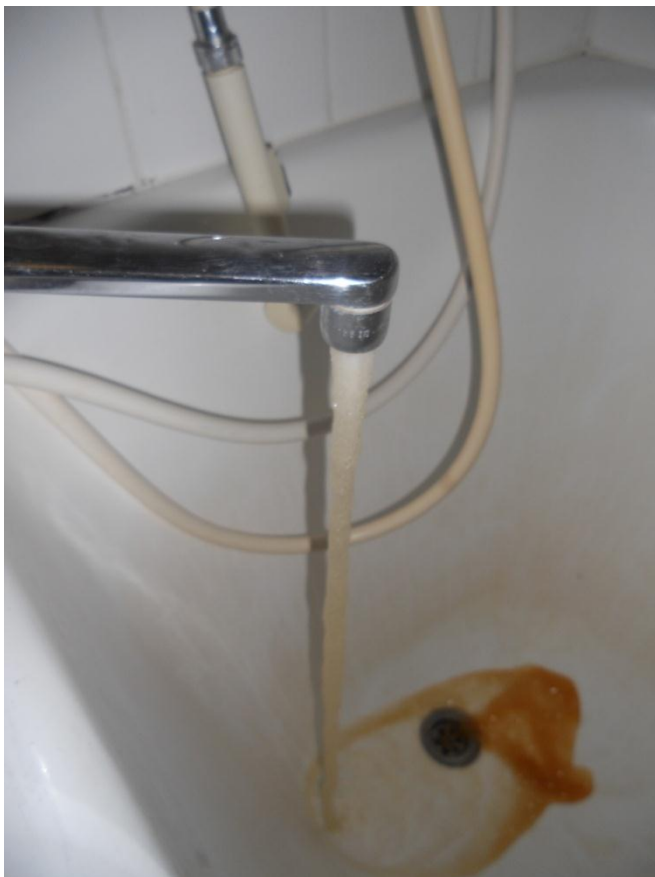
Runkoputkistot ovat alkuperäisiä. Runkojohdot sijaitsevat alakerroksen lattiasa. Kv-runkoputkistot ovat sinkittyä terästä, kun taas lv- ja lvk-putkistot ovat kuparia. Putkistojen eristeet ovat tyydyttävässä kunnossa. Energiakatselmusraportin mukaan putkien aaltopahvieristeet sisältävät asbestia sekä putkien käyrissä käytetty eristysmassa sisältää asbestia. Myös viemärit ovat alkuperäisiä. Pohja- ja pystyviemärien materiaali on valurautaa. Rakennusten ulkopuoliset viemärit ovat betonia. Vesikatolle menevät tuuletusviemärit ovat valurautaa ja tuuletusviemärit ovat eristämättömät. Vesihanoista vettä laskettaessa veden väri on tumman ruskeaa, joka kertoo putkistojen ikääntymisestä.

Kuva 32. Vesihanoista tulee ruosteista vettä.

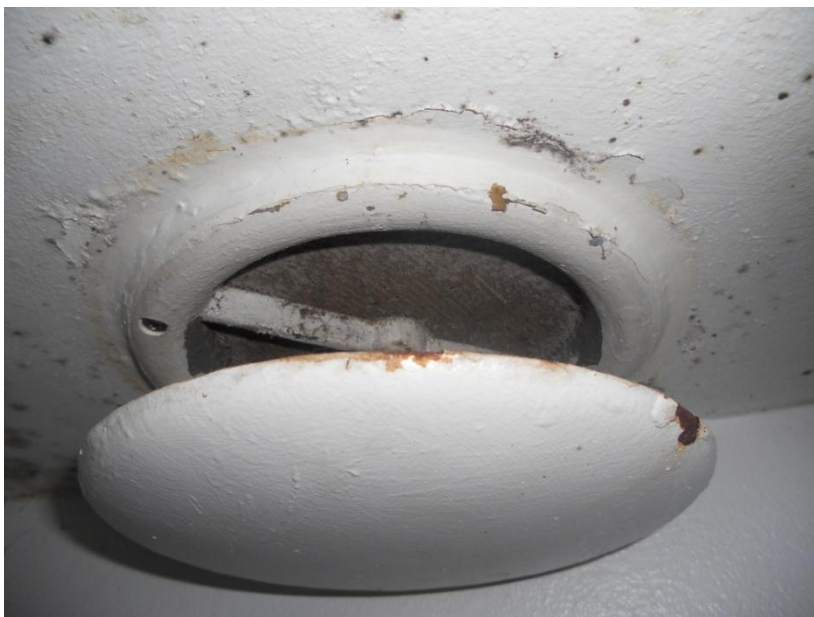
Kuva 35. Tukittu ilmanvaihtoventtiili.

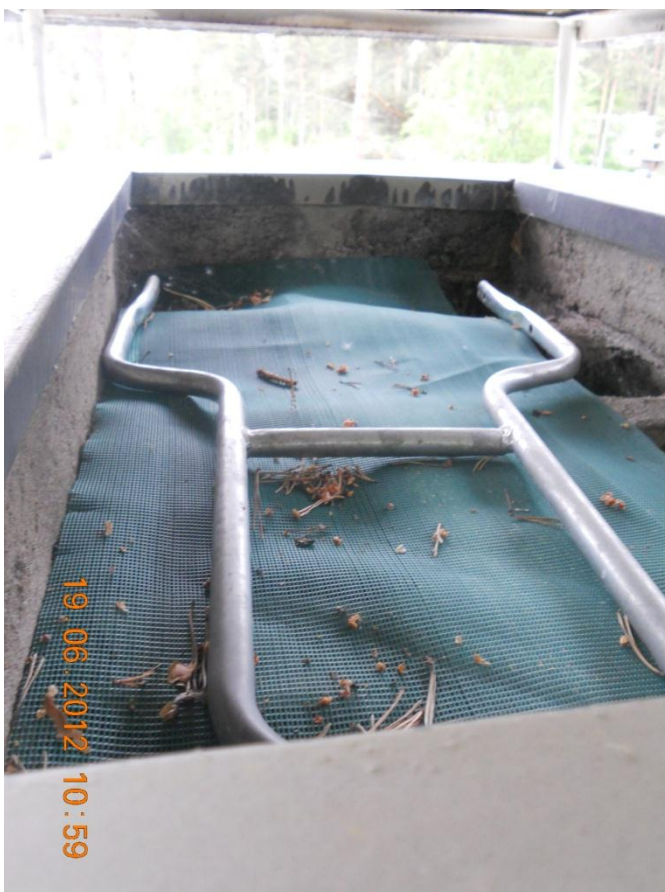
Kuva 36. Katolla ilmanvaihtohormit on peitetty verkolla.

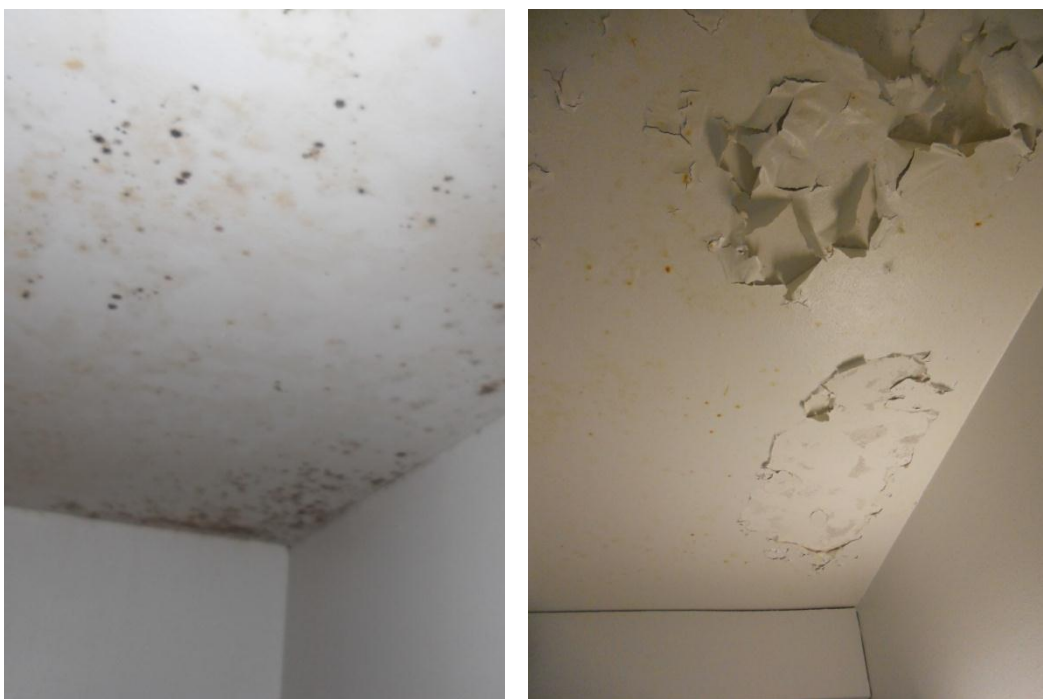
Kuva 38. Lähes kaikkien pesuhuoneiden katoissa on tiivistyneen kosteuden aiheuttamia vaurioita.

- Pesuhuoneiden vaurioihin suoritetaan tarkempia kuntotutkimuksia, jotka kertovat vaurioiden laajuuden.
- Huoneistot vaativat sisätiloiltaan pintojen ja kalusteiden uusimista.

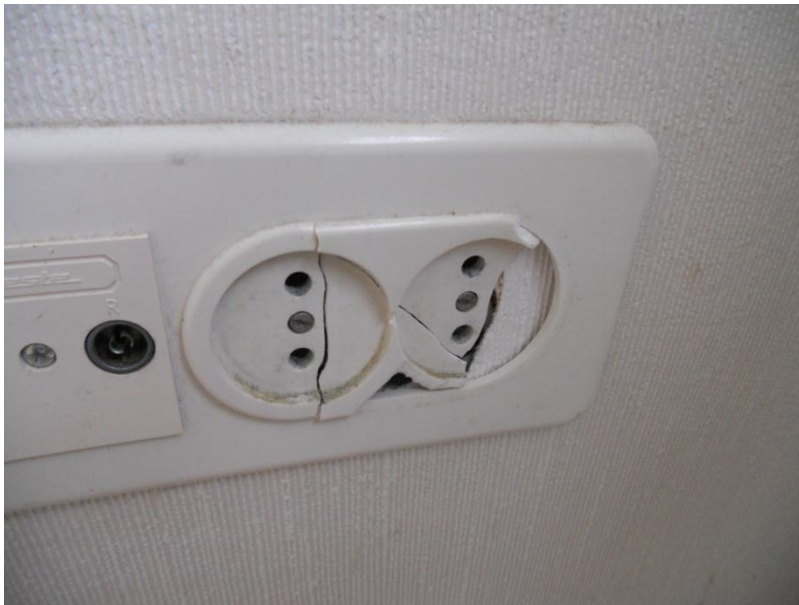
Sähköjärjestelmät ovat alkuperäisiä ja jo vuosikymmeniä vanhoja. Vanhoihin sähköjärjestelmiin sisältyy aina riskejä. Vanhat johdot ovat voineet hapertua ja eivät välttämättä kestä mahdollisesta liikuttelusta tulevaa rasitusta. Pistorasiat ovat maadoittamattomia eikä vikavirtasuojasta ole. Pistorasioita on vähän, osa hajonneita ja eivät vastaa nykypäivän vaatimustasoa. Nykyisin jo keittiössä tarvittavien laitteiden tehot ovat niin suuret, että asunnoissa olevat 10 A valaisus- ja pistorasiaryhmät eivät ole riittävät. Nousujohdot ovat yksivaiheiset, jolloin pääsulakkeen koko on 25 A, joka rajoittaa tehonsaannin muutamaan kilowattiin.

Kuva 39. Hajonneita pistorasioita.

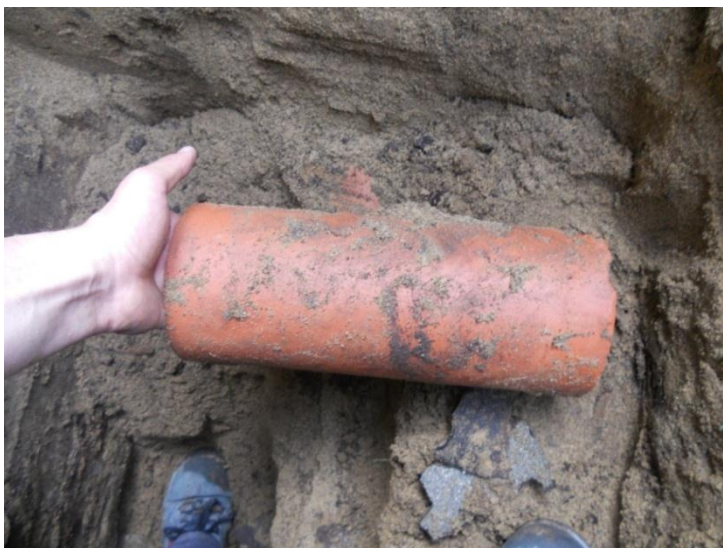
Savitiiliputkesta tehty salaoja löytyi 1100 mm syvyydestä. Savitiiliputket näyttivät hyväkuntoiselta. Salaojan sijainti syvällä ja käytetty maalaji ovat oletettavasti edesauttaneet salaojaputkien kunnossa pysymistä. Maalaji on hyvin vettä läpäisevää ja liettymätöntä. Rakennuksien perustaminen hiekkamaahan on varmasti vähentänyt perustusten kosteusrasitusta, mutta maassa oleva kosteus imeytyy silti vesieristämättömään sokkelirakenteeseen.

Kuva 42. Salaojana toimiva savitiiliputki.

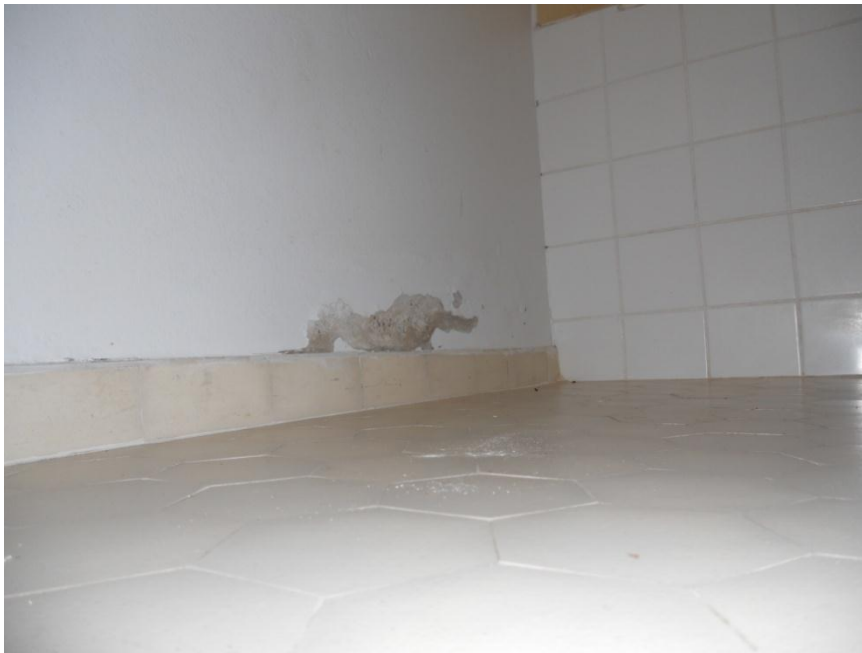
Kuva 49. Kosteusrasitusta pesuhuoneiden seinissä.
