Lauri Aho

KUNTOARVIO JA KORJAUSEHDOTUS

Opinnäytetyö 2013

The subject was the condition assessment and proposal of the repair in Bosch Car Center in Eskola. The main purpose was find out what causes condensation leaking through the structures and heat leaks. Heat leak had already appeared in many winters.

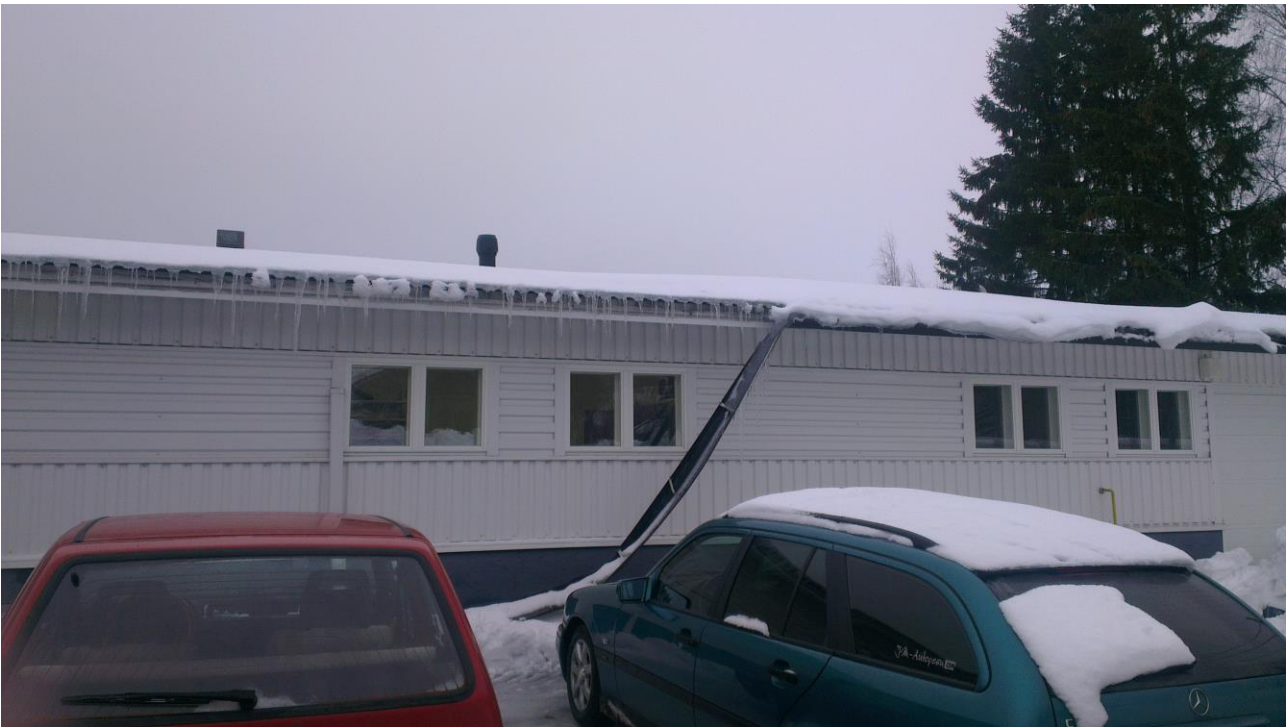
Yleisesti lämpövuodot yhdistetään räystäältä roikkuviin jääpuikkoihin, ja tätä käytetäänkin lämpövuotojen tunnistusmenetelmänä. Nämä jääpuikot syntyvät, kun aurinko tai jokin muu lämmönlähde sulattaa lunta katolla. Kuitenkin jos jääpuikkoja on vain harvakseltaan, se tuskin tarkoittaa, että kyseessä olisi varsinaista lämpövuotoa. Vasta kun jääpuikkorivi ilmestyy jokaisena talvena peräkkäin, kannattaa huolestua lämpövuodosta. Nämä monena talvena ilmestyvät jääpuikot viittaavat siihen, että vesi pääsee höyrystymään vesikatteen alla ja aiheuttaa katteeseen kosteusvaurioita kuten kohteessa, jota tutkin. Kuvassa 1 näkyy jääpuikkoja, joita on esiintynyt jo monen talvena. On olemassa toinenkin lämpövuodon ilmenemismuoto, jonka pystyy havaitsemaan silmällä. Jos keskitalvella vesikatteen pinnalle ilmestyy sulia kohtia, niin on todennäköistä, että nämä kyseiset kohdat ovat lämpövuotoalueita. (1.)

Kuva 1. Kohteen lämpövuodon ilmeneminen

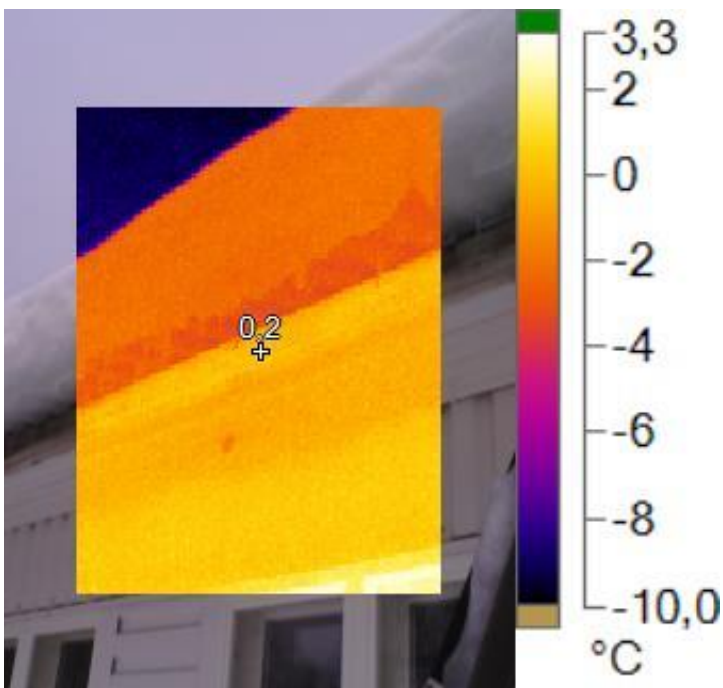
IR000076.IS2

Otin räystäältä kaksi lämpökuvaa, joista ei pystynyt toteamaan mitään lämpövuotoihin liittyvää. Sitten siirryin sisätiloihin kuvaamaan ja kuvasin sisäkattojen pintoja laajennusosassa ja vanhassa osassa. Viitaten liitteeseen 1 lämpötilaerot olivat suuria, jos verrataan vanhan puolen sisäkattoa ja laajennusosan sisäkattoa. Lämpötilaero oli  $\pm 5-15^{\circ}\text{C}$ , laajennusosassa lämpötila oli huomattavasti korkeampi kuin vanhassa rakennusosassa. Tämä viittaa laajennusosan yläpohjan huonoon lämmöneristävyyteen. Lämpö menee hukkaan yläpohjan kautta vesikatteen läpi ja muodostaa jäätä katteen pinnalle.

Nimi	Lämpötila	Emissiivisyys
Keskipiste	0,2°C	0,95

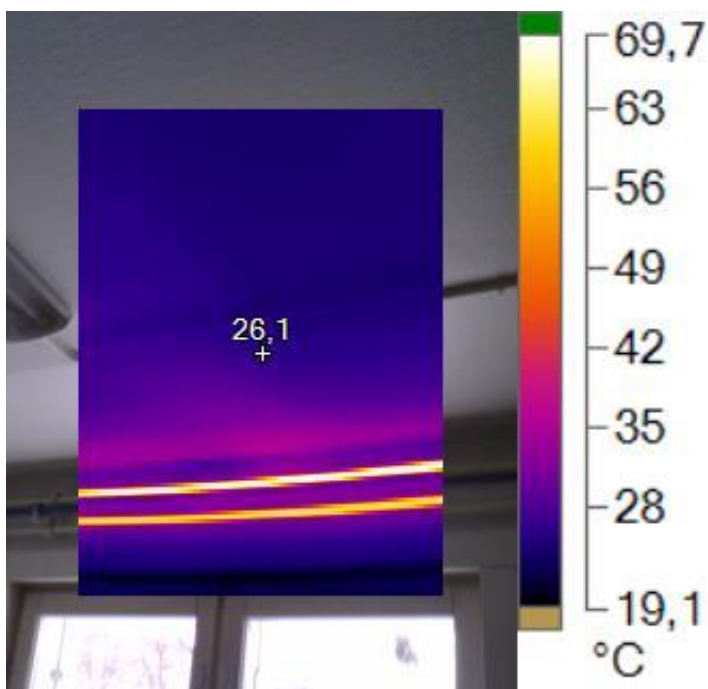
IR000082.IS2

Nimi	Lämpötila	Emissiivisyys
Keskipiste	26,1°C	0,95

Kuvista voi päätellä, että laajennusosan sisäkatto on todella lämmin verrattuna vanhanosan sisäkattoon. Laajennusosan yläpohjassa on rakenteellista vikaa, joka selviää tarkemmin varsinaisessa kuntoarviossa.

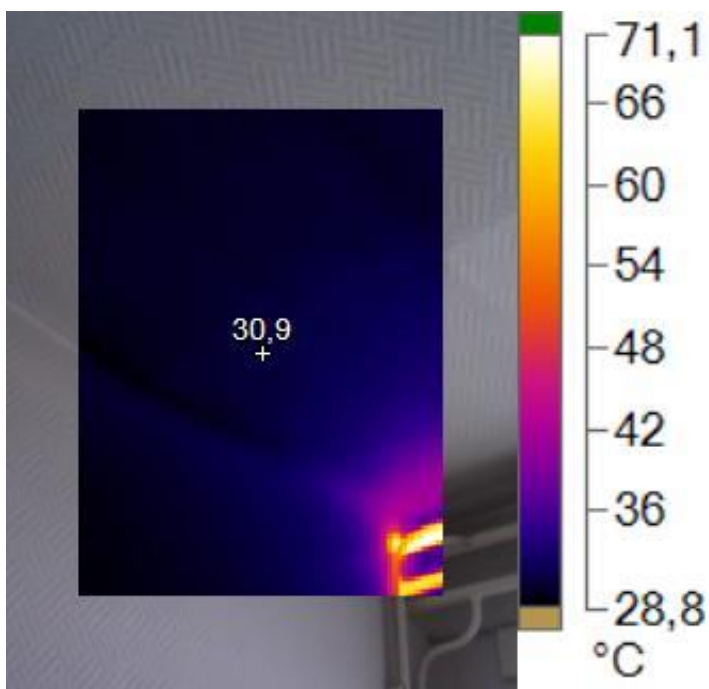
IR000083.IS2

Nimi	Lämpötila	Emissiivisyys
Keskipiste	30,9°C	0,95

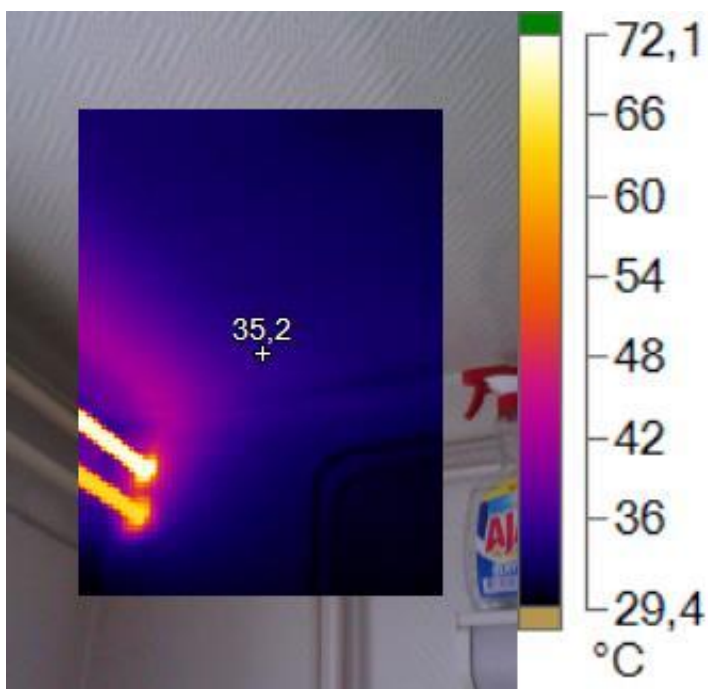
IR000084.IS2

Nimi	Lämpötila	Emissiivisyys
Keskipiste	35,2°C	0,95

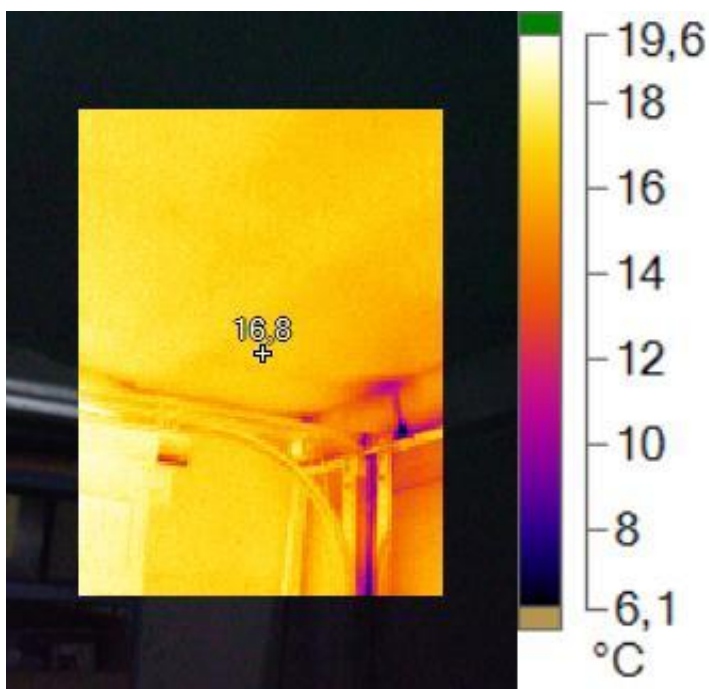
IR000085.IS2

Nimi	Lämpötila	Emissiivisyys
Keskipiste	16,8°C	0,95
