KARELIA-AMMATTIKORKEAKOULU
Rakennustekniikan koulutusohjelma

VANHAN HIRSITALON SUOJAAMINEN, KUNNOSTUS JA
HYÖDYNTÄMINEN OSANA UUDISRAKENTAMISTA

Opinnäytetyö
2013

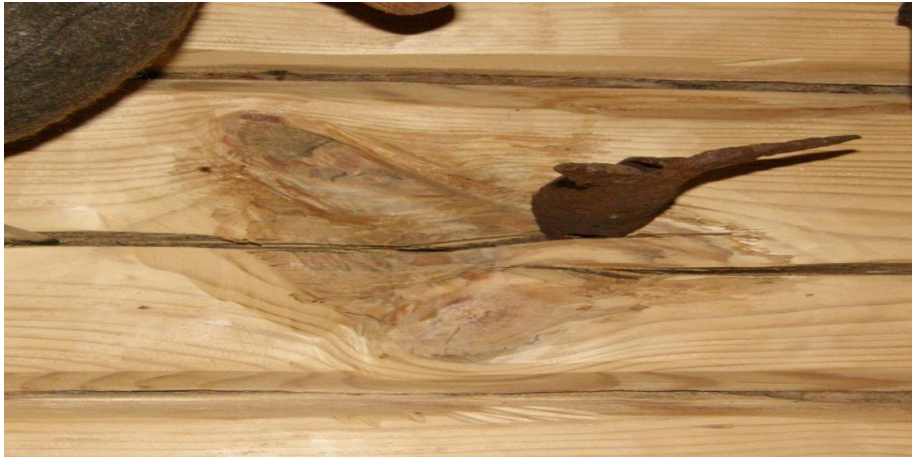
Pienet lahovauriot hirren sisäpuolen pintaosissa eivät vaikuta asumismukavuuteen. Vähäisen näkyvissä pinnoissa olevan irtonaisen lahon voi poistaa mekaanisesti esim. hiekkapuhaltamalla, näin syntyneet pienet onkalot tekevät hirsseinästä entistäkin mielenkiintoisemman (kuva 24).

Kuva 22. Ruskolahon lahottama puu on poistettu oksan ympäriltä.

Puhdistetut lahokohdat voi käsitellä puuöljyllä, jos epäilee pienhiukkasten leviämistä huonetilaan. Jos lahovaurion aiheuttaja on jokin muu kuin lattiasieni (kuva 25), niin rakenteen kuivattaminen ja kuivana pitäminen riittää pysäyttämään lahoamisen [29].

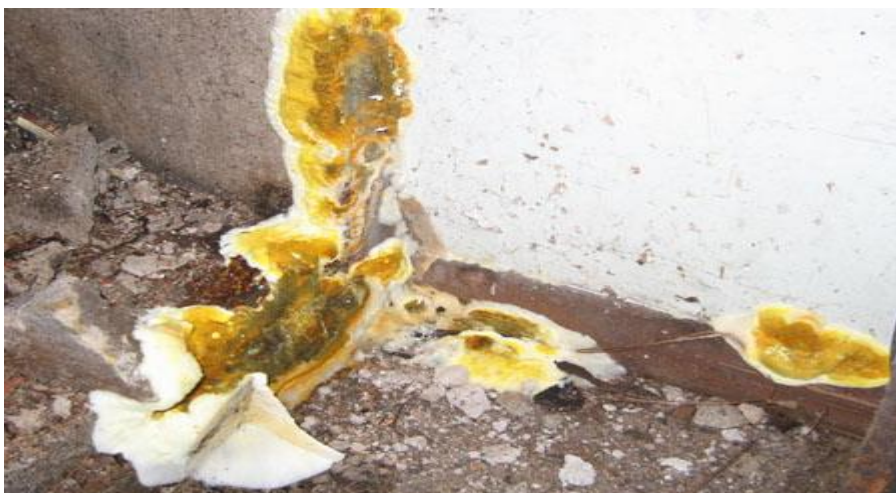
Kuva 23. Lattiasieni (*Serpula lacrymans*) [29].

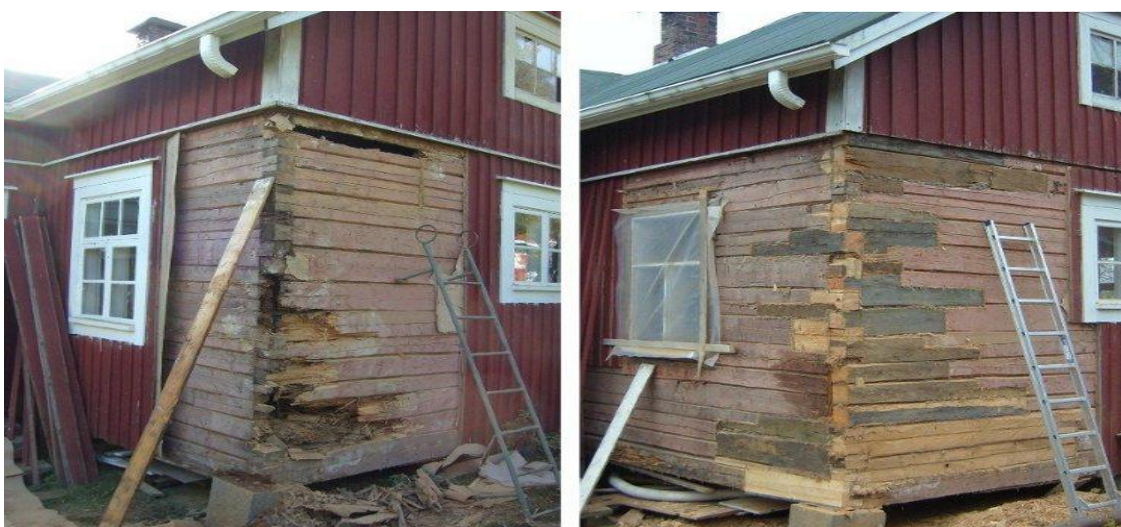
Kuva 26. Lahonneen nurkan paikkausta. Korjaukset on rajoitettu vain vaurioituneelle alueelle. Koko hirttä ei aina kannata vaihtaa. [36]

Lämmöneristyksen alle piiloon jäävän hirren paikkausjäljen ei tarvitse olla silmiä hivelevän kaunis, mutta seinän paksuuden tulee säilyä ja tiiviiden tulee olla vähintään perusseinän tasoa (kuva28)

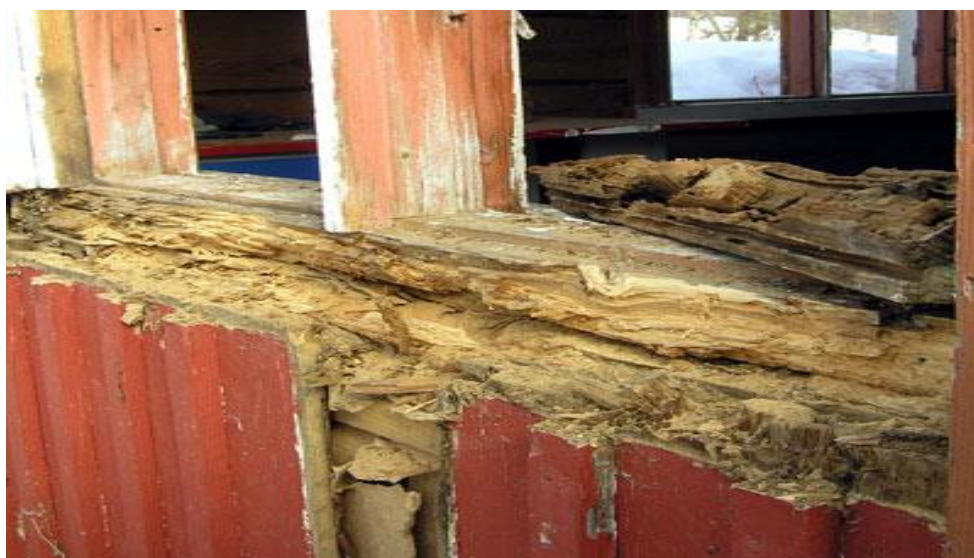
Kuva 27. Lahonnut ikkunan alapuoli ja sen alla puoliaksi lahonnut hirsi. Vaurio oli syntynyt vuosien saatossa ja viimeistään rakennuksen oltua sään armoilla ilman ikkunoita kuusi vuotta. [35]

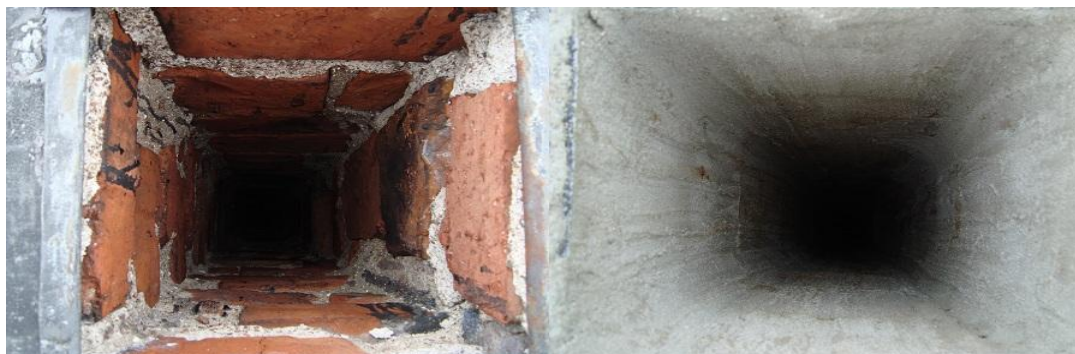
Kuva 64. Melko hyväkuntoinen hormi massattuna oikealla. [50]
