# **Pientalon kuntotarkastus ja riskirakenteiden kuntotutkimukset**

Opinnäytetyö  
Huhtikuu 2013  
Rakennustekniikka  
Rakennustuotanto

## KUNTOTARKASTUSRAPORTTI

**Mäntypolku 3  
18300 Heinola Kk**

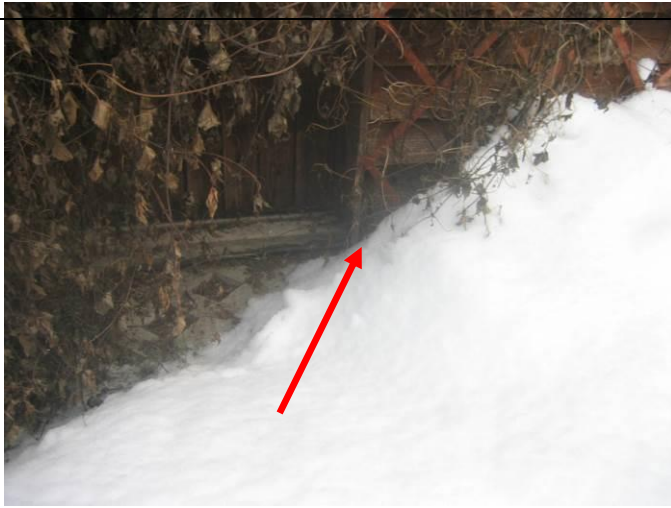
1. Valesokkelirakenne, jonka takana puurungon alaosat ja lämmöneristeet alkavat läheltä maanpinnan tasoa. Ulkoseinillä kasvaa lisäksi runsaasti kasvillisuutta.

<b>TOIMENPIDESUOSITUS</b>	<ul style="list-style-type: none"> <li>• Valesokkelirakenteeseen suositellaan tehtäväksi kuntotutkimus, jolla selvitetään valesokkelirakenteen takana olevan ulkoseinän puurungon ja lämmöneristeiden kunto rakenteita avaamalla. Katso lisää liitteenä olevasta riskirakennekortista.</li> <li>• Suositellaan nykyisenmallisen perusmuurilevyn ja lisälämmöneristeiden asentamista maanvastaisten seinien ulkopintaan rakenteiden paremman kosteusteknisen ja lämpöteknisen toimivuuden takaamiseksi.</li> <li>• Maanpinnan kallistuksien lisääminen on suositeltavaa.</li> <li>• Sokkelin ja rappusten välisen sauman vaurion korjaaminen ja maalipinnan huoltokäsittely on suositeltavaa.</li> <li>• Kaikki seinustoilla kasvava kasvillisuus ja kukkapenkit ja ylimääräinen palokuorma tulee poistaa.</li> <li>• Katolta pudotettava lumi tulee siirtää pois ulkoseinien välittömästä läheisyydestä.</li> <li>• Koiran kaivama kuoppa sokkelin vieressä tulee täyttää.</li> </ul>

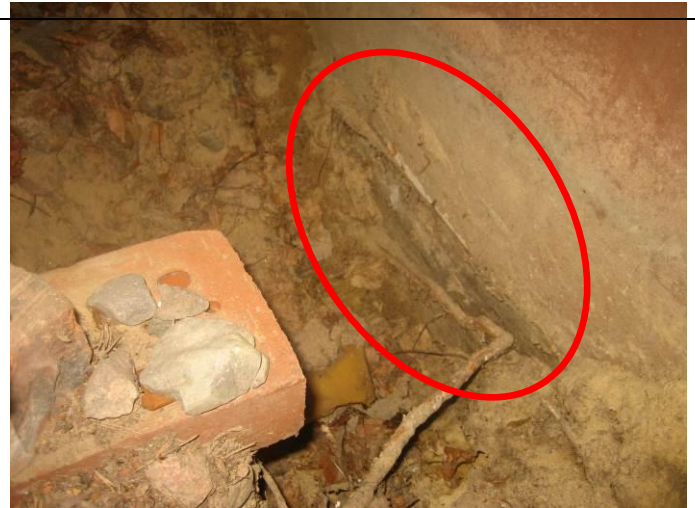
2. Perusmuurin kosteuseristyksenä toimiva rakennusmuovi. Havainto koiran kaivamasta kuopasta koirankopin takaa.

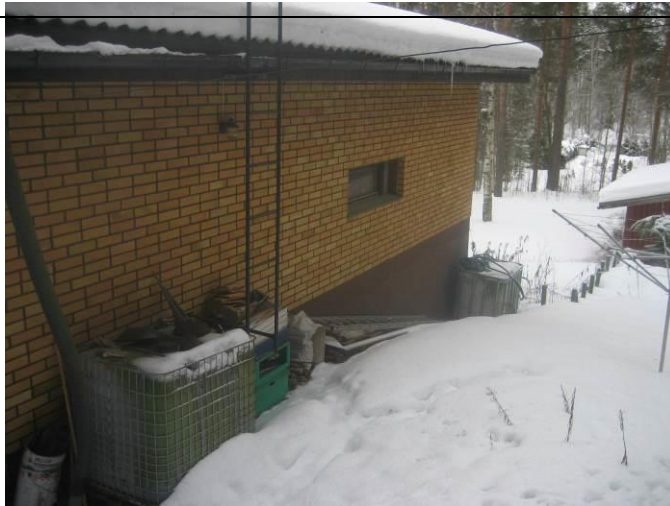
3. Rakennuksen vierustaa talon pohjoispäädystä. Seinustalle kasattu ylimääräistä palokuormaa.

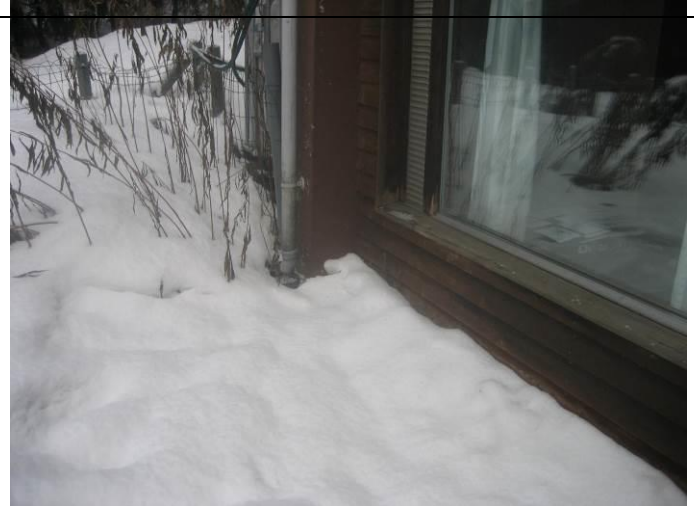
4. Rakennuksen seinustaa lännen suuntaan. Seinän puuverhoillulla osalla on valesokkelirakenne. Seinustalle kasatut lumet aiheuttavat keväällä suuren kosteusrasituksen ulkoseinärakenteille.

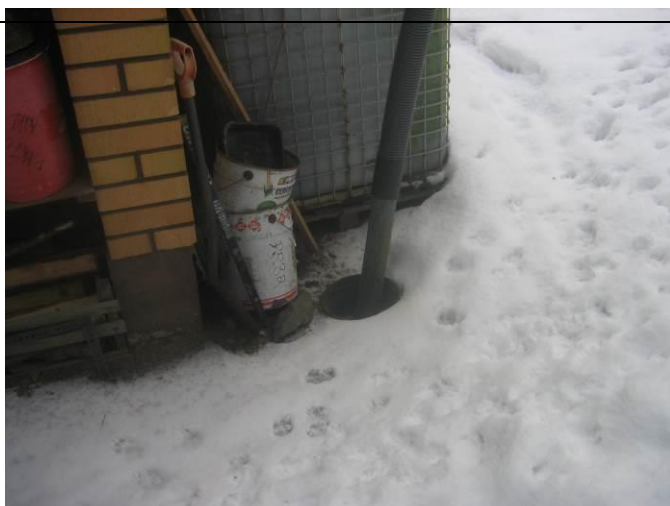
5. Kattovesien poisojhausta takapihan nurkalla.

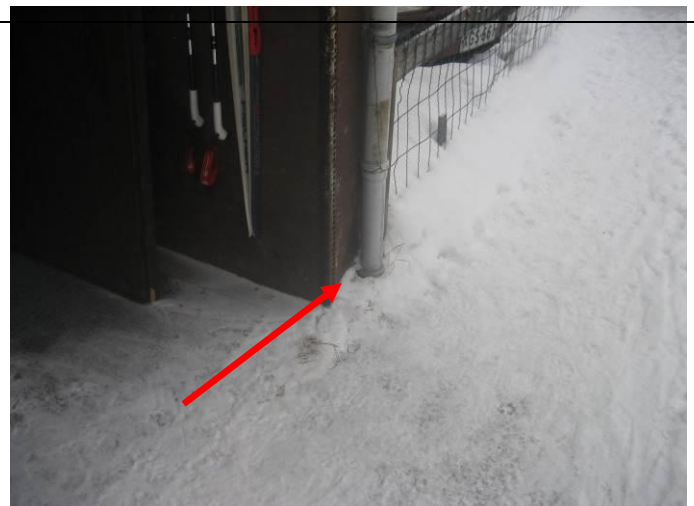
6. Kattovesien ohjausta parvekkeen alapuolella.

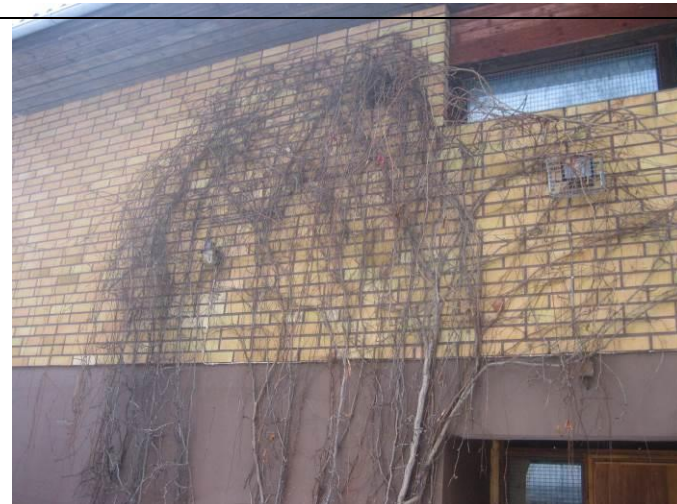
7. Köynnöskasveja ulkoseinällä.

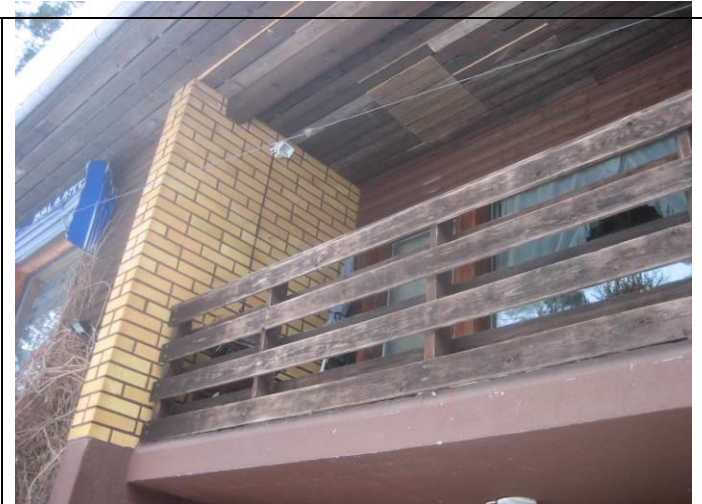
8. Julkisivua ja parvekettä. Kaide on huoltokäsittelyn tarpeessa.

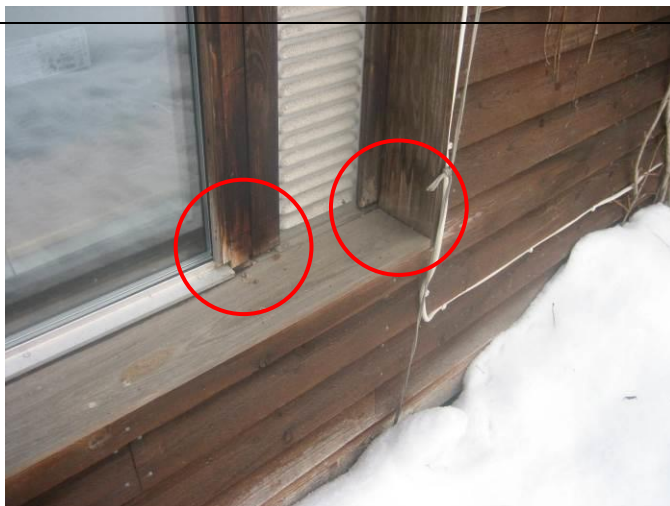
9. Epätiiveyttä ja puun pehmenemistä ikkunoissa

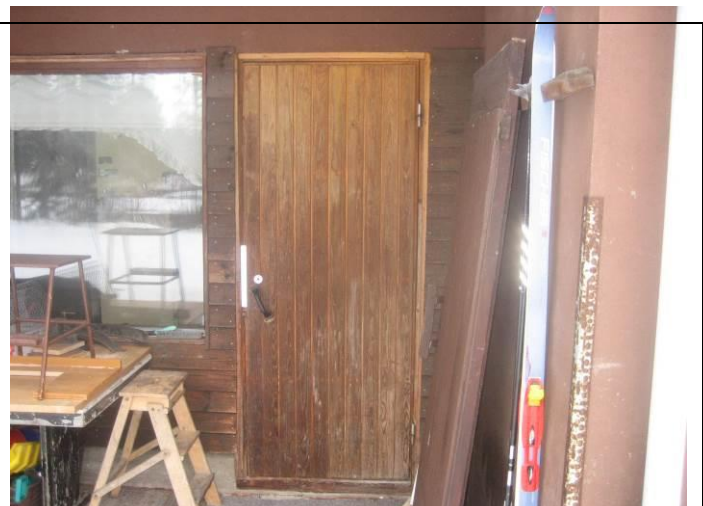
10. Huonokuntoinen ulko-ovi.

<b>TOIMENPIDESUOSITUS</b>	<ul style="list-style-type: none"><li>• Ulko-ovien uusiminen on suositeltavaa.</li></ul>

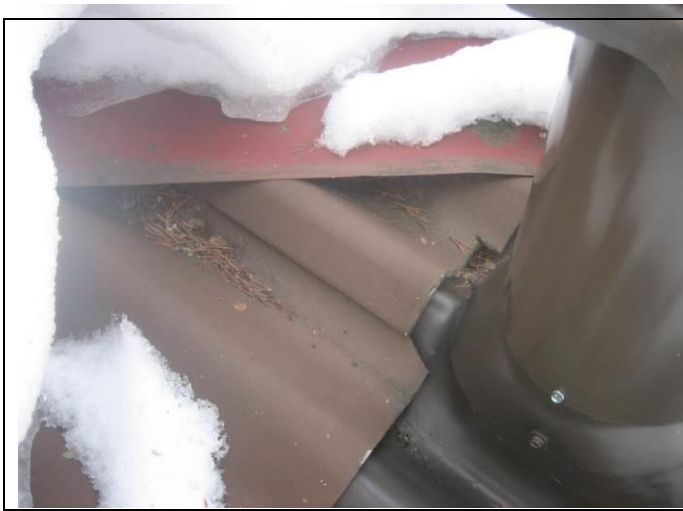
11. Vesikaton uusitun osan läpivientä ja aumapeltiä.

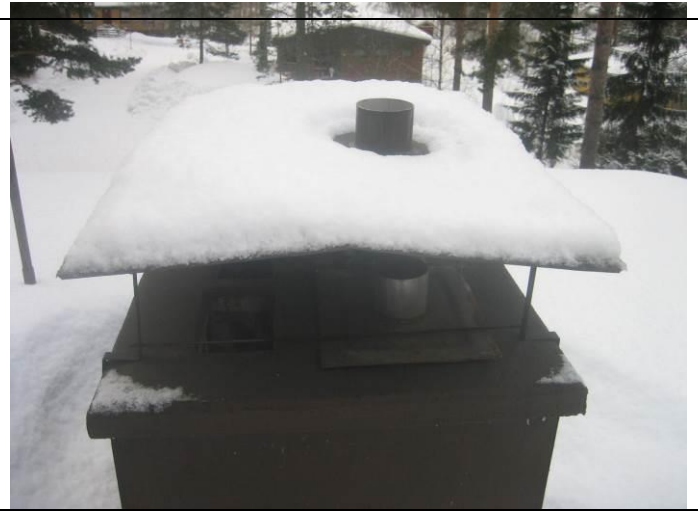
12. Savupiipun päällä on piipunhattu.

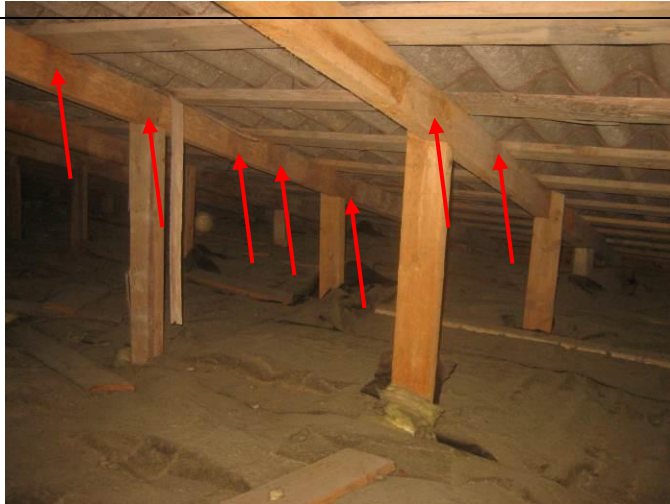
13. Yläpohjatilaa alkuperäisellä vesikaton osalla. Ei aluskatetta. Nuolien kärkien osoittamissa kohdissa on kosteusjälkiä.

<b>TOIMENPIDESUOSITUS</b>	<ul style="list-style-type: none"> <li>• Suositellaan kulkusillan asentamista huoltotöiden helpottamiseksi ja yläpohjatilan tarkastamiseksi.</li> <li>• Vesikattoremontin yhteydessä aluskatteen asennus.</li> <li>• Vesikattoremontin yhteydessä suositellaan yläpohjan lisälämmöneristämistä ja läpivientien eristysten parantamista.</li> <li>• Yläpohjatila tulee tyhjentää rakennusjätteistä ja ylimääräisistä roskista.</li> <li>• Yläpohjatila tulee tarkastaa muutamia kertoja vuodessa esimerkiksi kovan sateen aikana vuotojen havaitsemiseksi ja talvisin mahdollisen kosteuden tiivistymisen ja huurtumisten havaitsemiseksi.</li> </ul>
---------------------------	--

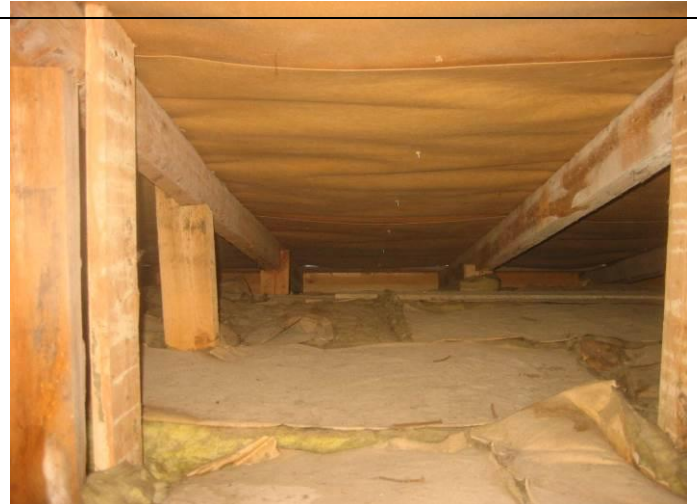
14. Yläpohjatilaa uusitulla veikatton osalla. Aluskate on asennettu.

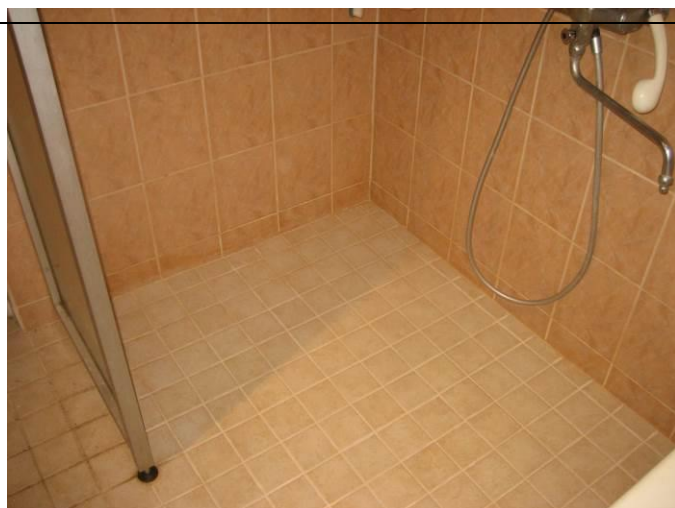
15. Pesuhuoneen suihkunurkkausta.

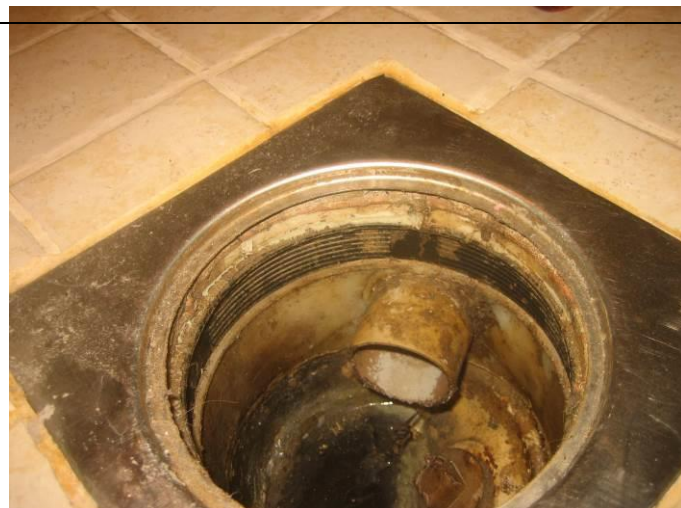
16. Pesuhuoneen lattiakaivo.

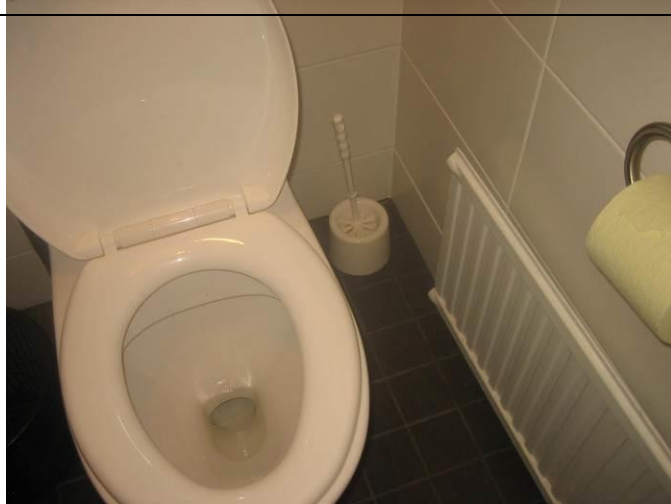
17. Alakerran wc:tä.

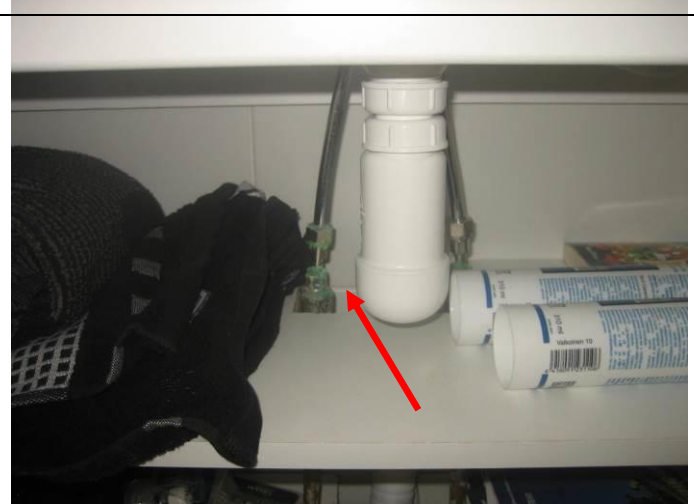
18. Vanhoja vuotojälkiä vesiputkien liitoksissa. Ei vuotoa tarkastushetkellä.

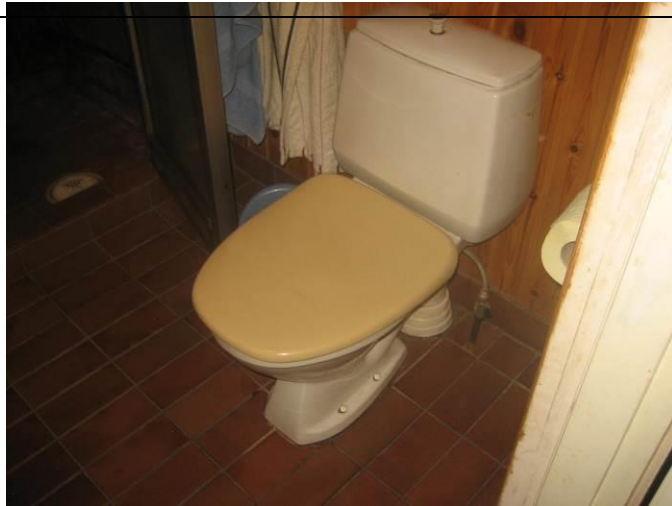
19. Yläkerran wc:tä ja suihkukoppia.

<b>TOIMENPIDESUOSITUS</b>	<ul style="list-style-type: none"> <li>Pesuhuoneen saneeraus on suositeltavaa teknisen käyttöiän ylittyä.</li> <li>Ilmanvaihtoputken kondensoituvaa kosteutta voidaan vähentää parantamalla putken eristystä yläpohjatilassa.</li> <li>Lattiakaivo tulee pitää puhtaana sen toiminnan varmistamiseksi.</li> <li>Mikäli kylpyhuone saneerataan, tulee betonilattian kosteus mitata ennen uuden vedeneristeen asennusta.</li> </ul>

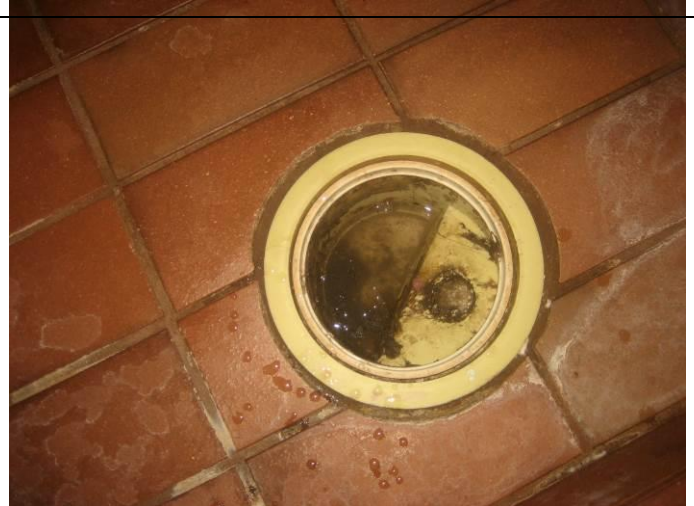
20. Suihkun lattiakaivo. Laattasaumoissa puutteita. Suihkua käytetty alle 24 h ennen tarkastusta.

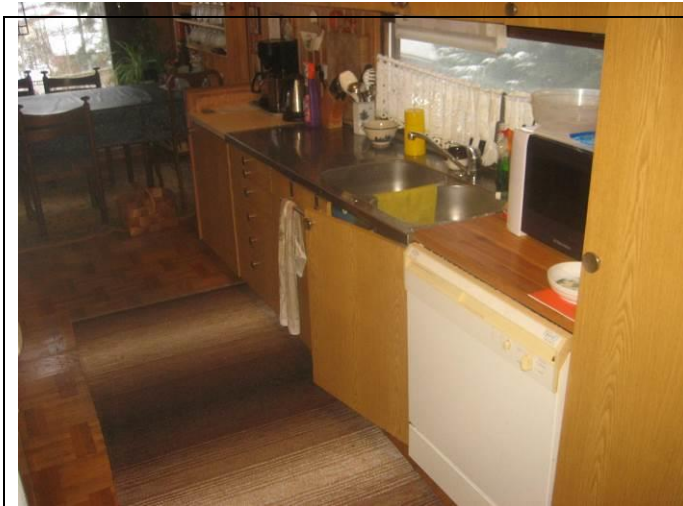
21. Yleiskuvaa keittiöstä.

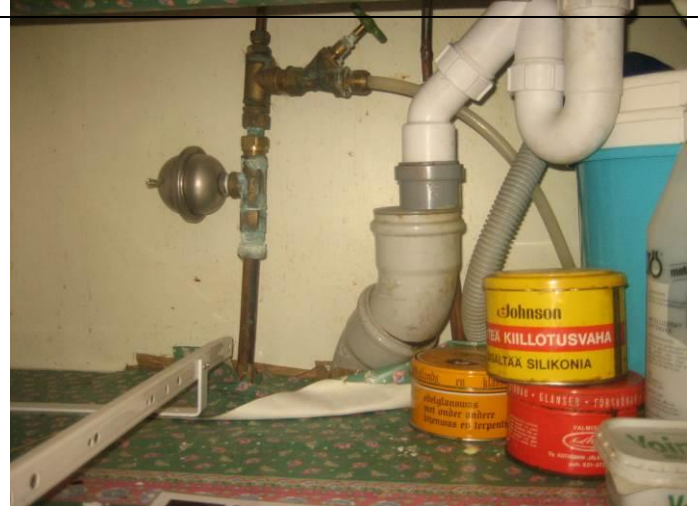
22. Allaskaappia. Vuotojälkiä vesiputkien liitoksissa.

<b>TOIMENPIDESUOSITUS</b>	<ul style="list-style-type: none"> <li>Putkien tiiveyttä tulee tarkkailla mahdollisten vuotojen varalta.</li> <li>Suosittelaa turvakaukalon asentamista astianpesukoneen alle.</li> <li>Suosittelaa allastason ja seinän sauman tiivistämistä silikonilla.</li> <li>Hiiren ulosteet tulee poistaa ja liesituulettimen poistoputken eristeet korjata.</li> </ul>

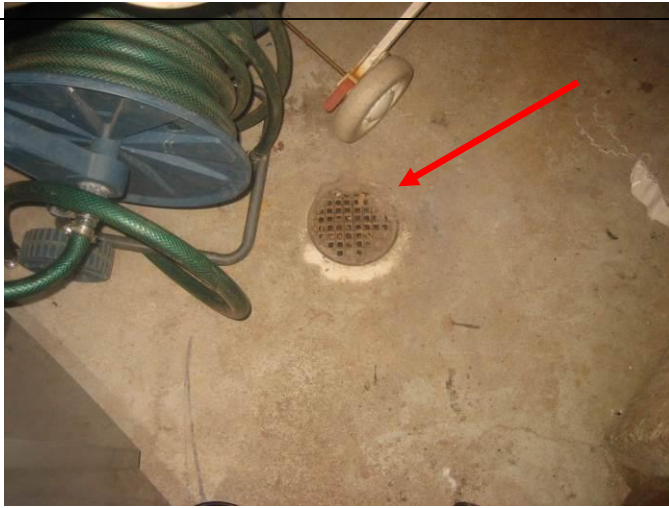
23. Teknisen tilan sulkematon lattiakaivo.

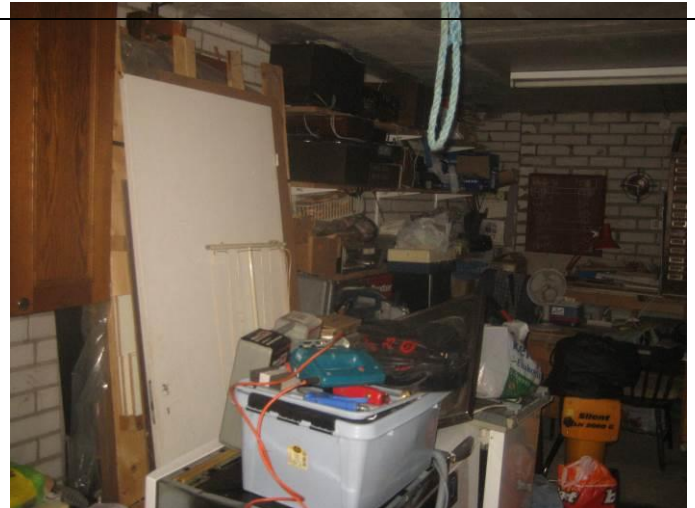
24. Autotallia. Tilaa ei voitu tarkastaa kokonaisuudessaan.

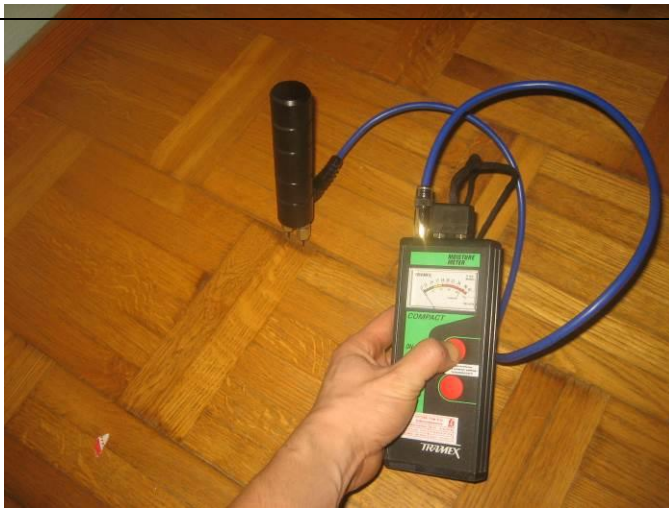
25. Kosteusjäljet yläkerran lattiassa, ei kosteutta.

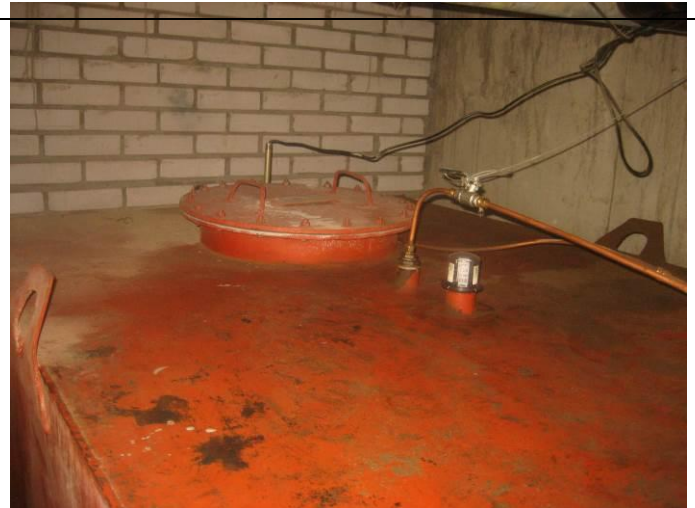
26. Öljysäiliötilaa.

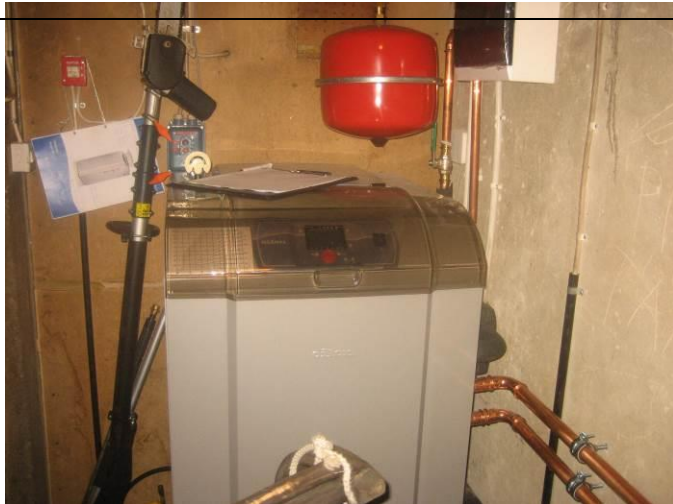
27. Maalämpöpumppu ja paisuntasäiliö teknisessä tilassa.

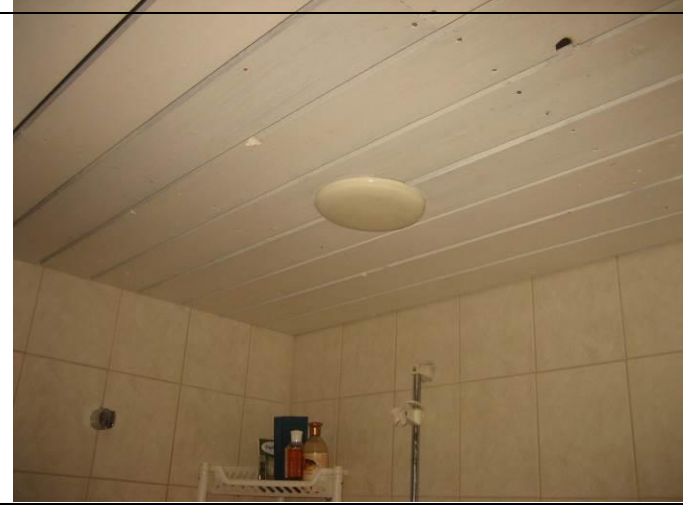
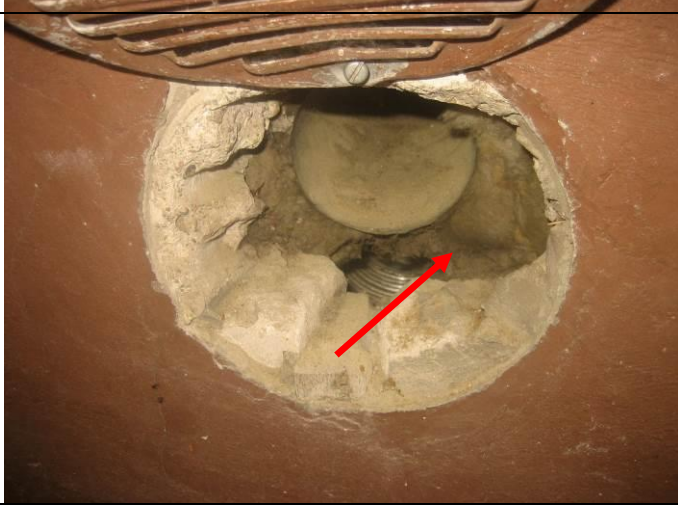
<p>28. Ilmanvaihtokanava pesuhuoneen katossa.</p>	<p>29. Likainen ilmanvaihtokanava talon ulkopuolelta kuvattuna. Kuvassa nähdään myös perusmuuria vasten asennettu eristevilla, jonka kunto suositellaan tutkimaan.</p>

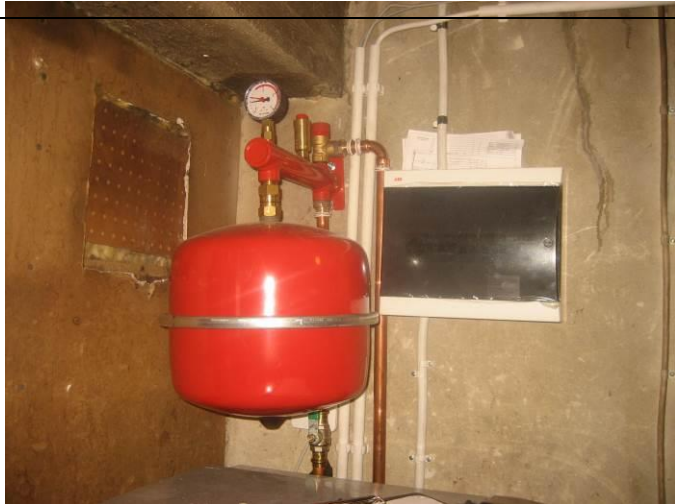
30. Maalämpöjärjestelmän sulakkeita ja paisuntasäiliö

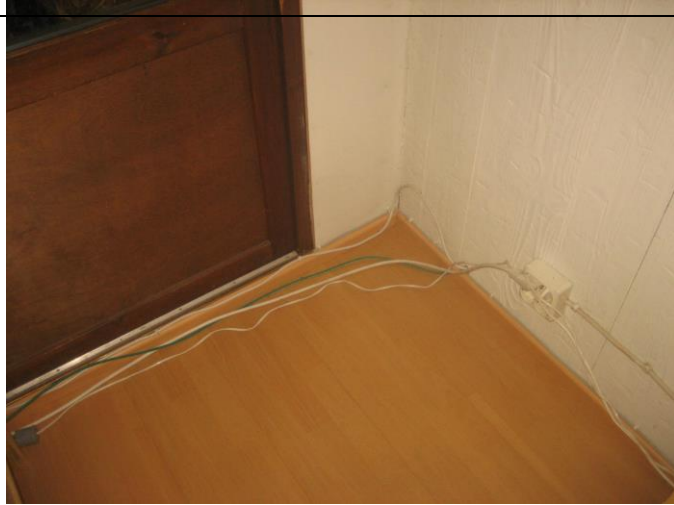
1. Toimisto/takkahuoneen nurkka, johon rakenneavaus tehtiin.

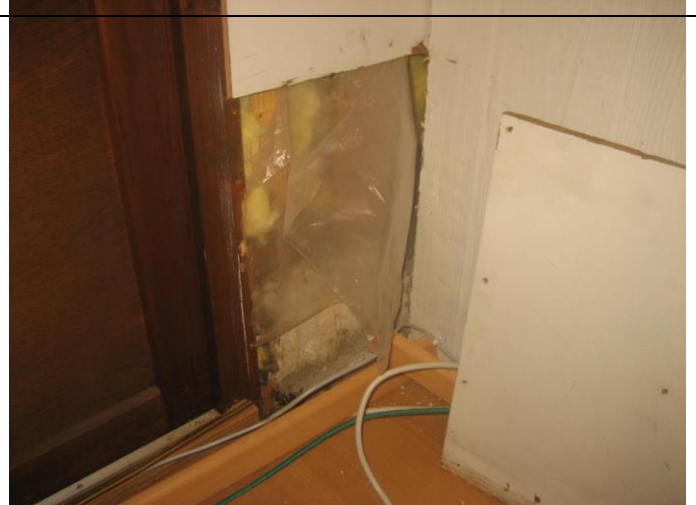
2. Rakenneavaus. Havaittiin, että rakenne ei olekkaan varsinainen valesokkelirakenne.

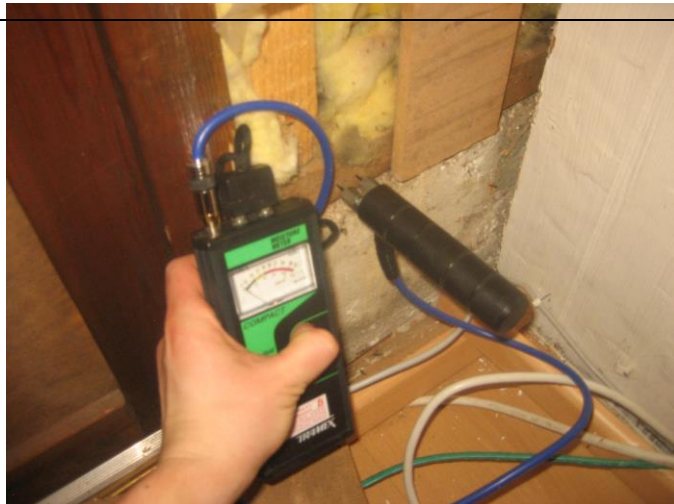
3. Ulkoseinän alasidepuussa ei ollut kosteutta rakenteen lämpimällä puolella.

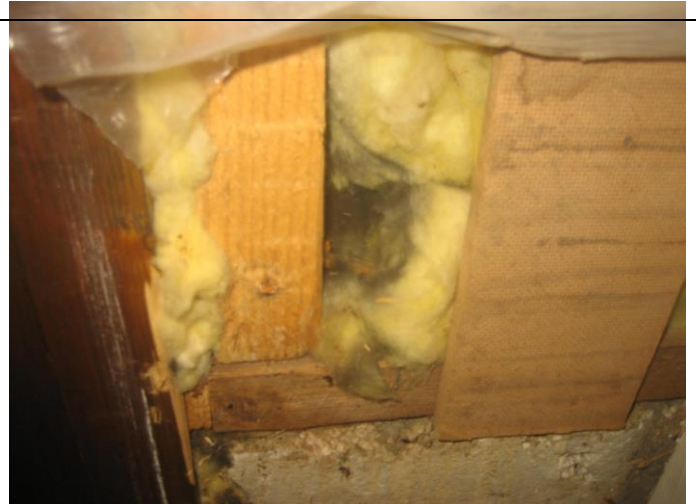
4. Ulkoseinän eristevilloissa on tummentumaa. Puurakenteissa ei havaittavissa vaurioita silmämääräisesti.

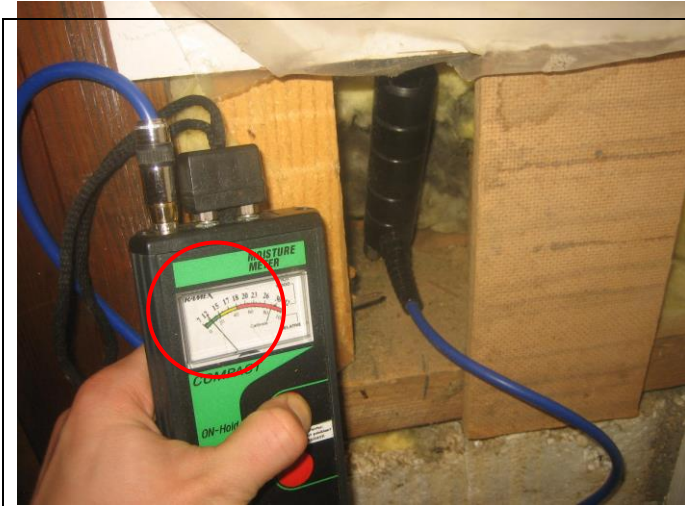
5. Ulkoseinän puurungon alasidepuun yläpinnan kosteus 12 %.

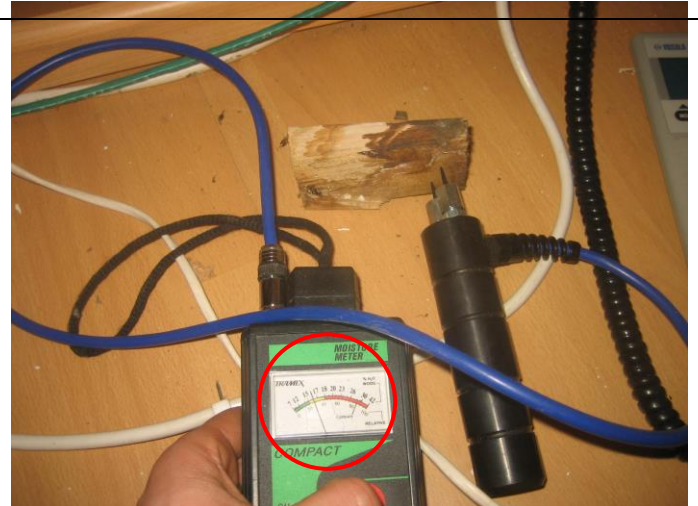
6. Terassin oven karmikiilana käytetyn puupalan kosteus 16 %. Kiilassa havaittavissa kosteuden aiheuttamia jälkiä.

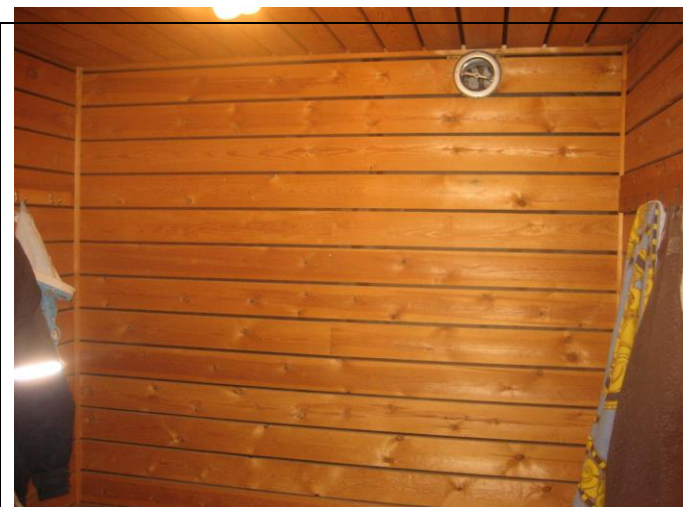
7. Pesuhuoneen pukuhuone, johon rakenneavaus tehtiin.

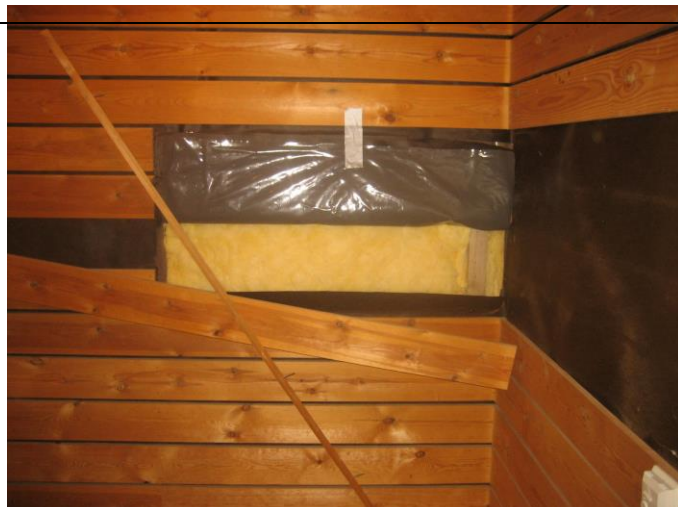
8. Seinältä poistettiin pintarakenteita. Eristevillassa ei silmämääräisesti vaurioita.

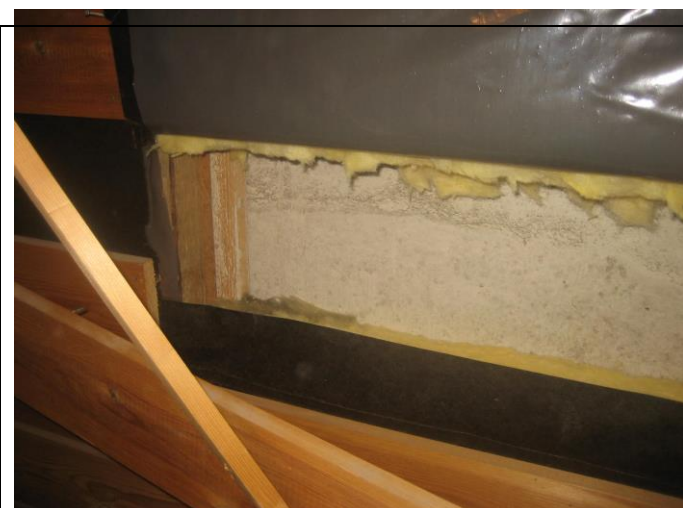
9. Rakenneavausta. Puurakenteessa ei silmämääräisesti havaittavia vaurioita.

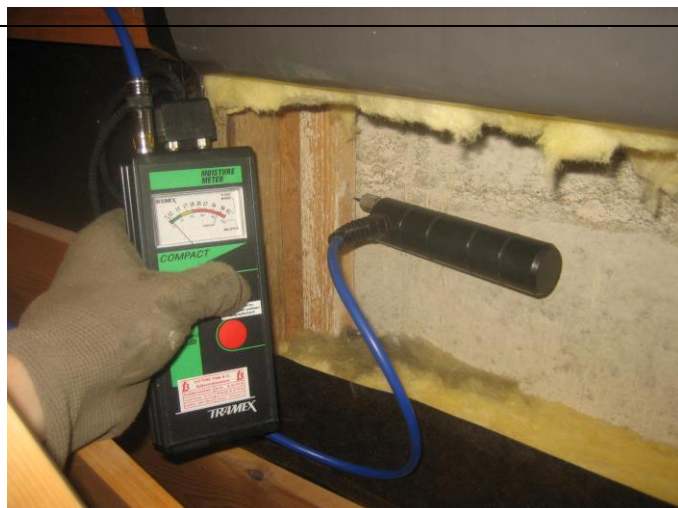
10. Puun kosteus rakenneavauksen kohdalla noin 8 p-%.

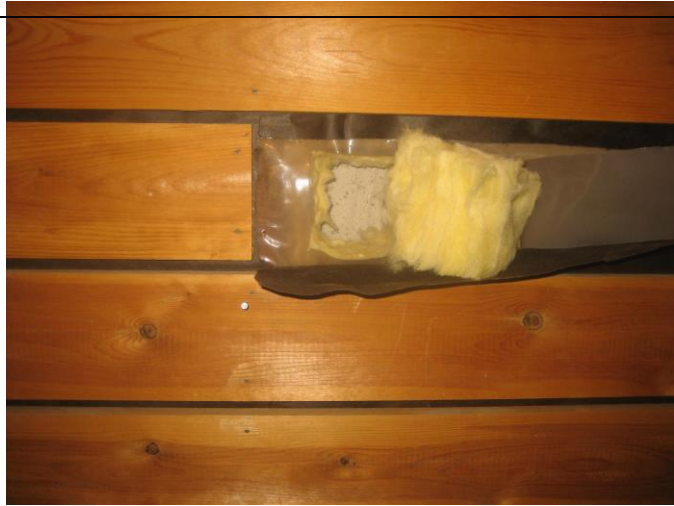
11. Pienempi rakenneavaus noin 1,2 metrin korkeudelta lattiatasosta.

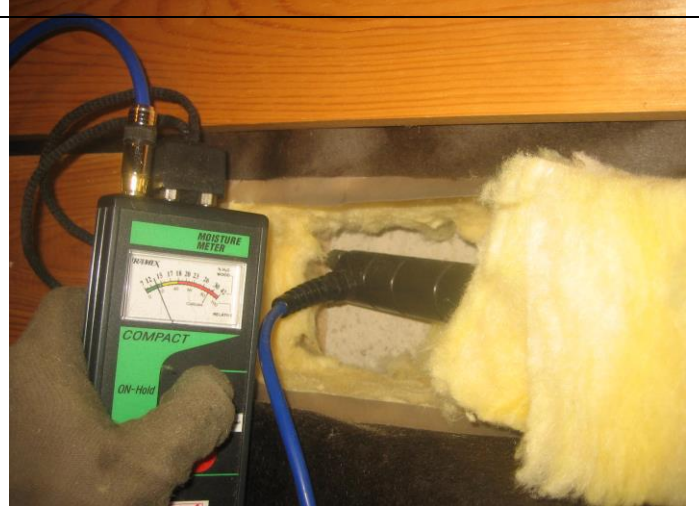
12. Puukoolauksen kosteus noin 13 p-% -> Ei vaurioita puurakennetta.
