RAKENNETUTKIMUKSET JA MUUTOSTYÖT OMAKOTITALON
LAAJENUKSESSA

Opinnäytetyö
Toukokuu 2013

Nimeke
Rakennetutkimukset ja muutostyöt omakotitalon laajenuksessa

Title
Structure research and modifications for Expansion of a Detached House

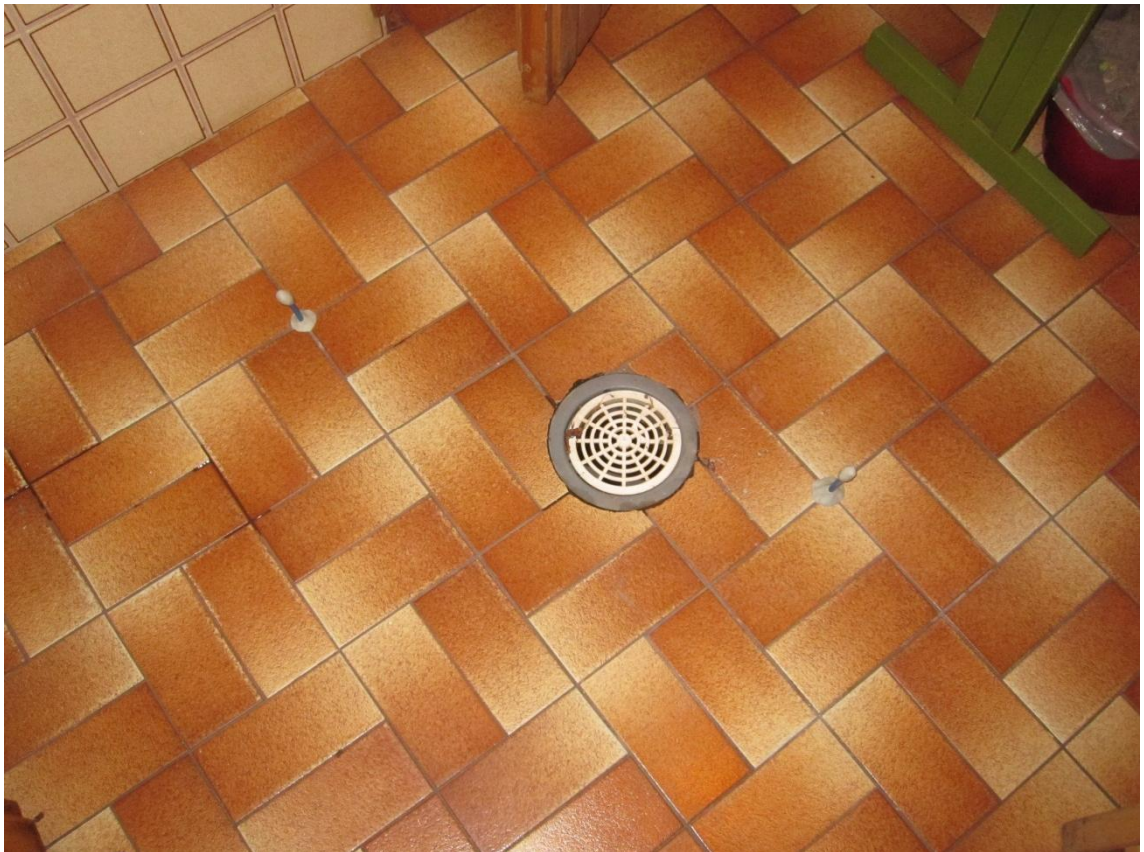
Kuva 1. Mittauspisteet lattiakaivon ympärillä.

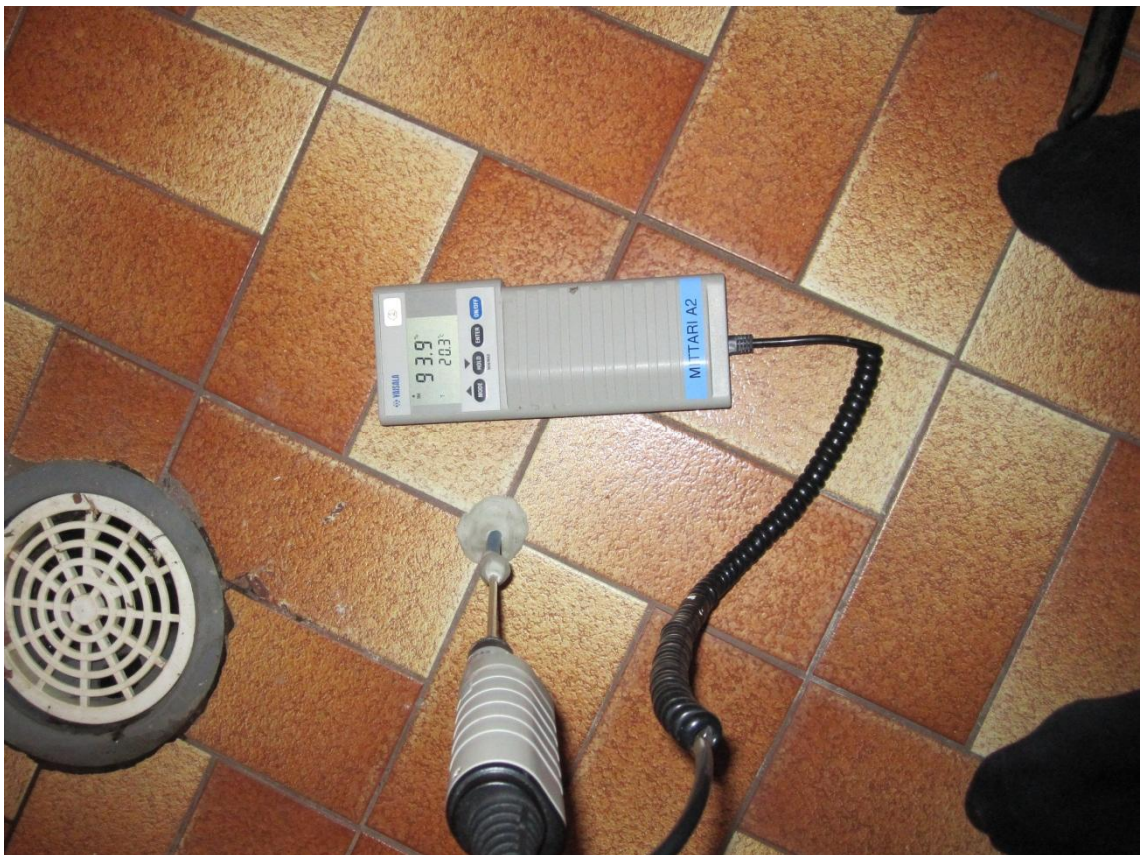
Kuva 2. Kosteuden mittaaminen betonilaatasta.

Ensimmäisenä mitattiin arvot reiästä jonka oletettiin antavan vertailuarvo muille mittauksille (taulukon piste numero 1). Ensimmäisen mittauspisteen kosteuspitoisuus olikin erittäin alhainen. Seuraavana mitattiin lattiakaivon ympäristö, joka on päivittäin koste-

usrasituksen alla (taulukon pisteet numero 2 ja 3). Näissä mittapisteissä kosteus olikin huomattavasti korkeampi suhteellisen kosteuden ollessa yli 90 %. Seinässä olleen neljän mittauspisteen suhteellinen kosteus oli ensimmäisen mittauksen tavoin matala (taulukon piste numero 4).

Lattiakaivon ympäristössä olleet korkeat suhteellisen kosteuden arvot selittyvät sillä, että pesuhuoneessa ei ole vesi- eikä kosteuseristyksiä. Varsinkaan laattojen saumat eivät ole vedenpitäviä, joten suurehkossa kosteusrasituksessa on ajan myötä kosteus päässyt siirtymään betonilaattaan. Myöskään lattialämmitys ei ole ollut toiminnassa vuosiin, mikä on osaltaan edesauttanut laatan kostumista. Laatassa oleva kosteus ei ole haitallista, sillä sen läheisyydessä ei ole kosteudelle herkkiä rakenteita. Kosteuksia olisi kuitenkin hyvä mitata uudelleen tulevan pesuhuoneremontin yhteydessä, sillä esimerkiksi vesi- ja kosteuseristeissä on valmistajasta riippuen tietyt vaatimukset betonin kosteudelle. Muilta osin kuin lattiakaivon läheisyydestä on laatan suhteellinen kosteus erittäin matala ja laatoituksen saumojen kunto hyvä, joten ei ole syytä olettaa, että rakenteissa olisi minkäänlaisia kosteusvaurioita.

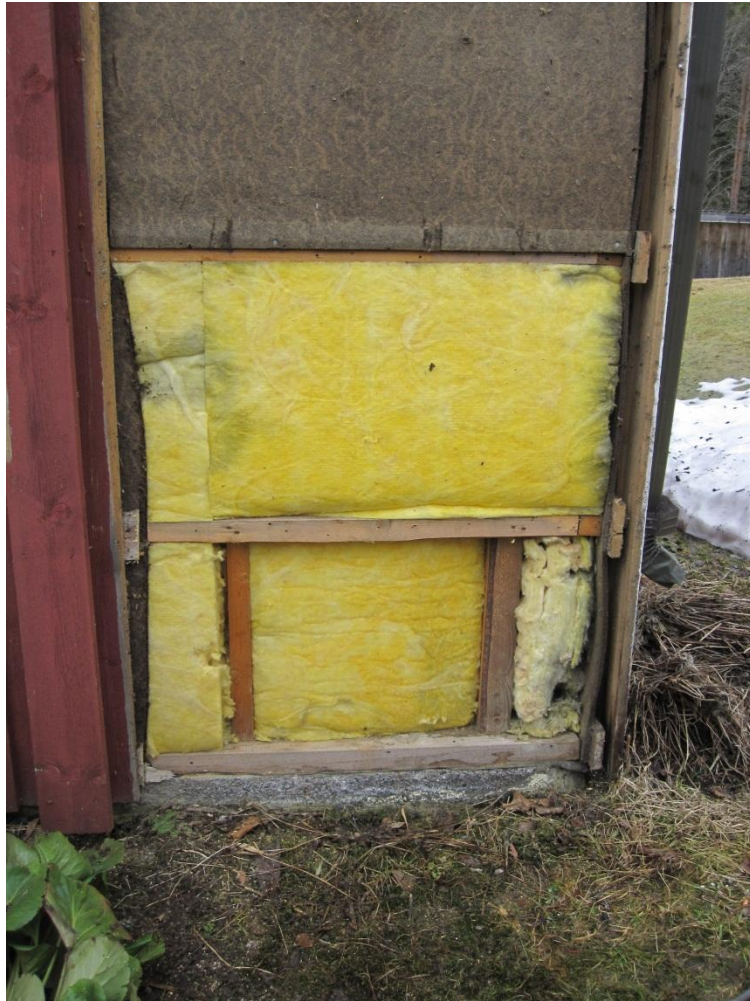
Kuva 3. Rakenne avattuna ulkoseinän kohdalta.

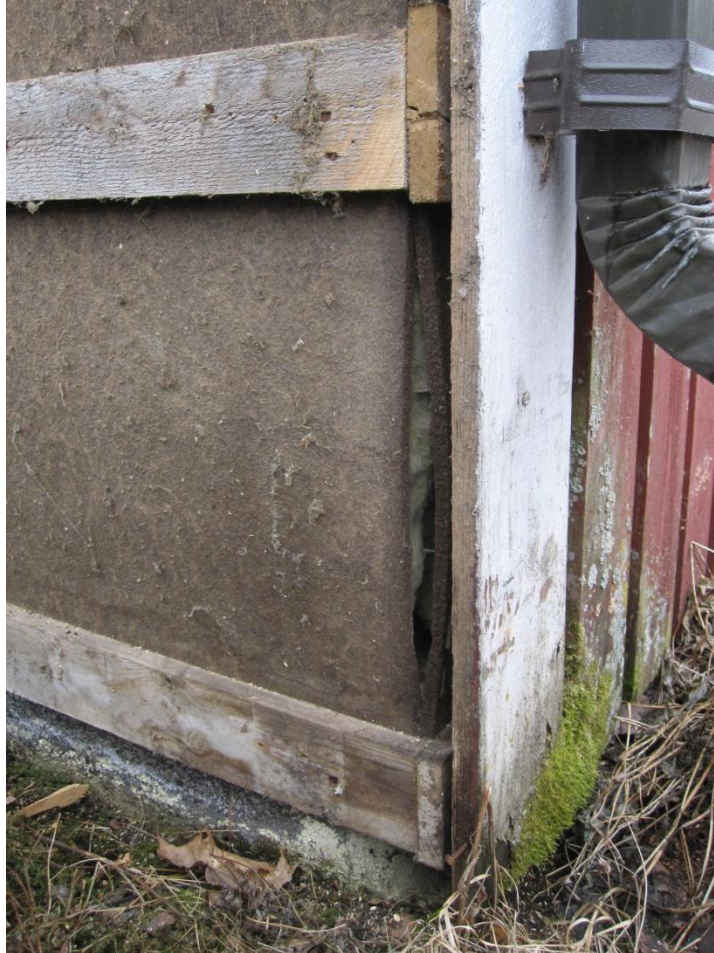
Suurempia vaurioiden merkkejä ei rakenteissa tämän takia kuitenkaan ollut havaittavissa. Lämpökuvassa nurkan alalaidassa ollut voimakkaampi vuotokohta johtunee hiirien tekemästä kulkureitistä eristekerrokseen.

Kuva 4. Lämpökamerakuvauksessa havaitun ilmavuodon syy.

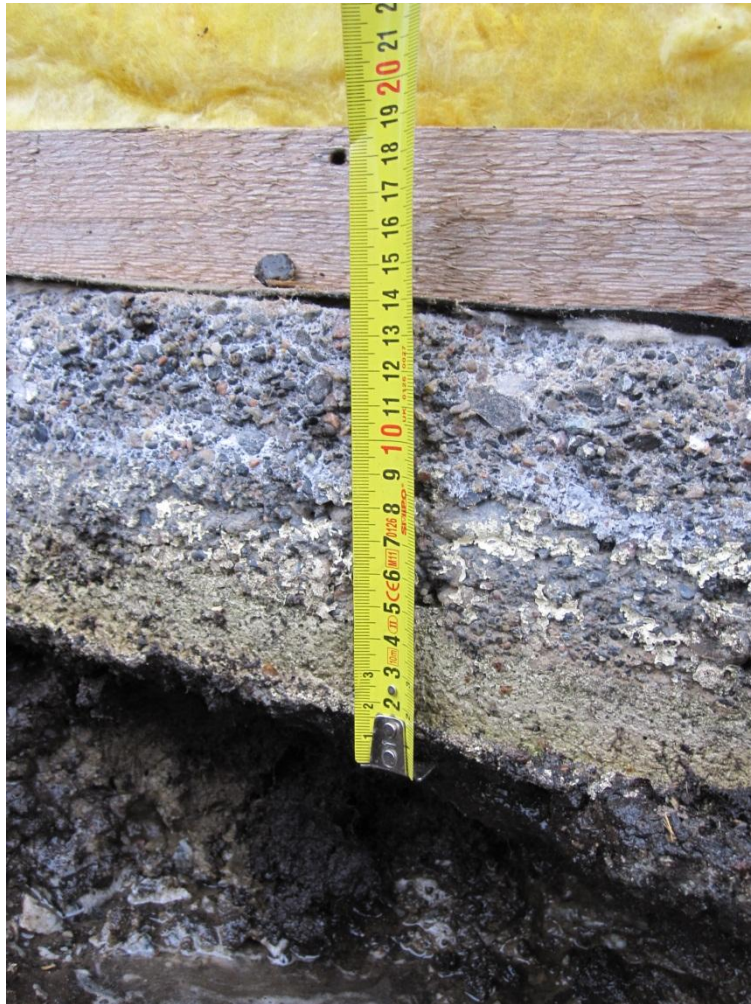
dolliset kallion liikkeistä aiheutuvat ongelmat. Ratkaisu ei tuota ongelmia painumisen kannalta, mutta erittäin matalan sokkelirakenteen vuoksi ulkoverhouksen alalaita jää lähelle maanpintaa. Tämä altistaa ulkoverhouksen sadeveden roiskeille ja maasta nousevalle kosteudelle, joka aiheuttaa verhouksen lahoamista.

Kuva 5. Matala perustus kallion kohdalla.

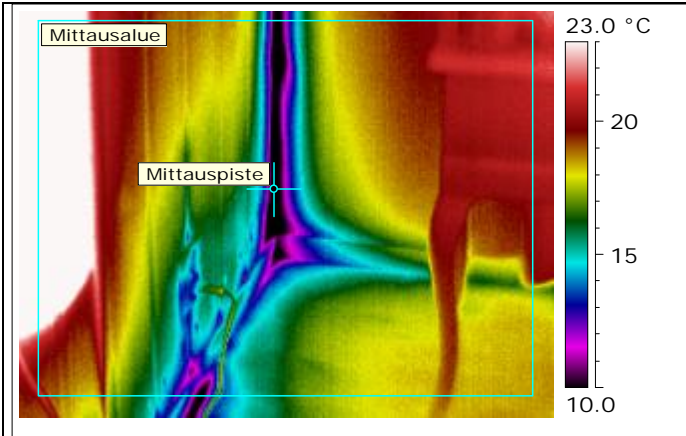
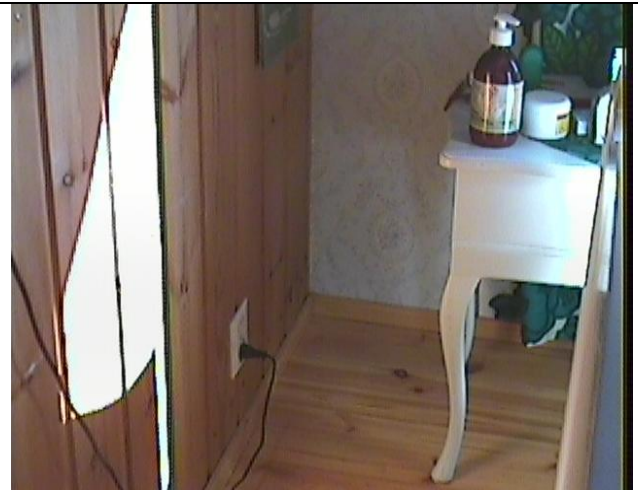
Lämpökuva 2.

Mittauspisteen lämpötila	8.5 °C	Emissiivisyys	0.95
Mittausalue maks. lämpötila	29.4 °C	Etäisyys	2.5 m
Mittausalue min. lämpötila	6.3 °C	Kameratyyppi	P25 PAL
Lämpötilaindeksi mitatun alueen minimilämpötilasta	33	Kameran sarjanumero	23403796
Lämpötilaindeksi mitatusta pistelämpötilasta	43

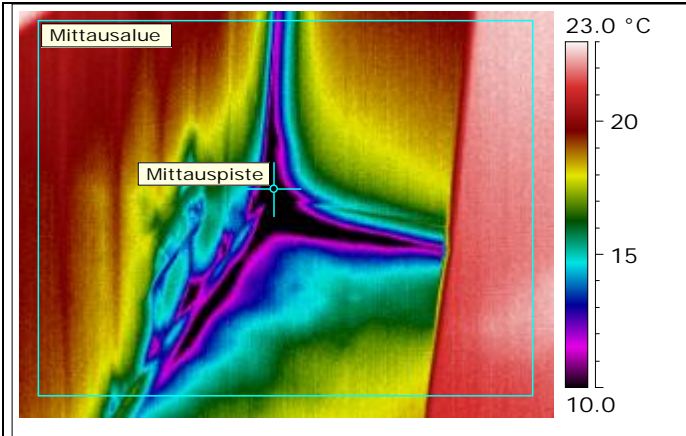
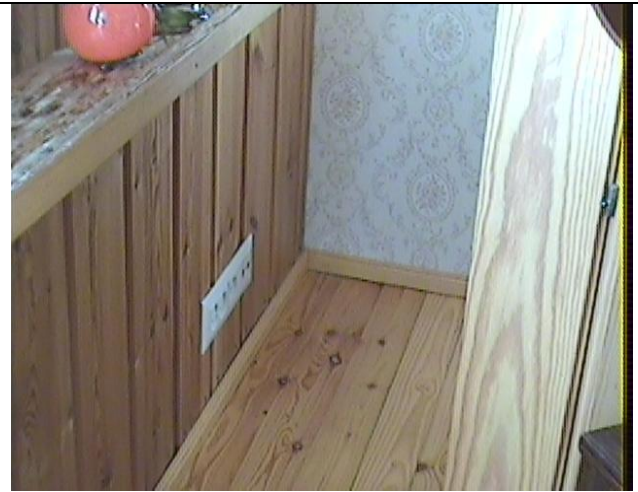
Lämpökuva 5.

Mittauspisteen lämpötila	6.8 °C	Emissiivisyys	0.95
Mittausalue maks. lämpötila	22.8 °C	Etäisyys	2.5 m
Mittausalue min. lämpötila	4.9 °C	Kameratyyppi	P25 PAL
Lämpötilaindeksi mitatun alueen minimilämpötilasta	27	Kameran sarjanumero	23403796
Lämpötilaindeksi mitatusta pistelämpötilasta	36

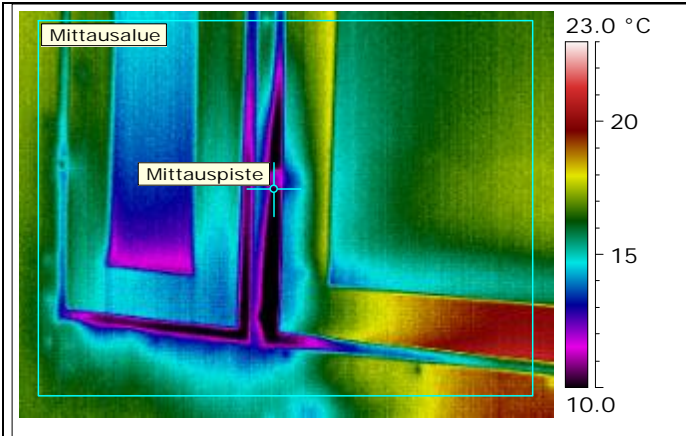
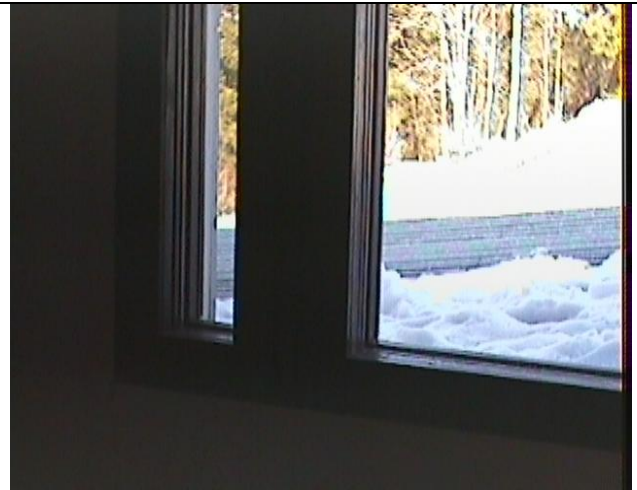
Lämpökuva 20.

Mittauspisteen lämpötila	9.4 °C	Emissiivisyys	0.95
Mittausalue maks. lämpötila	21.1 °C	Etäisyys	2.5 m
Mittausalue min. lämpötila	6.8 °C	Kameratyyppi	P25 PAL
Lämpötilaindeksi mitatun alueen minimilämpötilasta	47	Kameran sarjanumero	23403796
Lämpötilaindeksi mitatusta pistelämpötilasta	53
