PAHKATIEVAN TILAN PÄÄRAKENNUKSEN PERUSPARANNUS

Heikki Sonkamuotka
Opinnäytetyö
Lukukausi Syksy 2013
Rakennusalan työnjohdon koulutusohjelma
Oulun seudun ammattikorkeakoulu

Kohde oli 1940-luvulla rakennettu 1 ½-kerroksinen hirsitalo. Työn tavoitteena oli tutkia, miltä osin taloa on korjattava, kuinka kiireellisesti ja tarvitaanko perusparannuksia. Työn alkuperäinen tarkoitus oli laatia taloon kunnossapitosuunnitelma, mutta tavoitteet hieman muuttuivat matkan varrella. Työstä tuli eräänlainen konsultaatio siihen, missä kunnossa talo todellisuudessa on ja mitä sille tulisi tehdä. Samalla työssä myös priorisoitiin suurimmat korjaukset tärkeysjärjestykseen, mikä helpottaa työsuunnittelua kohteessa jatkossa. Rakenteiden huolellinen tutkiminen helpottaa luonnollisesti toteutusvaihetta.

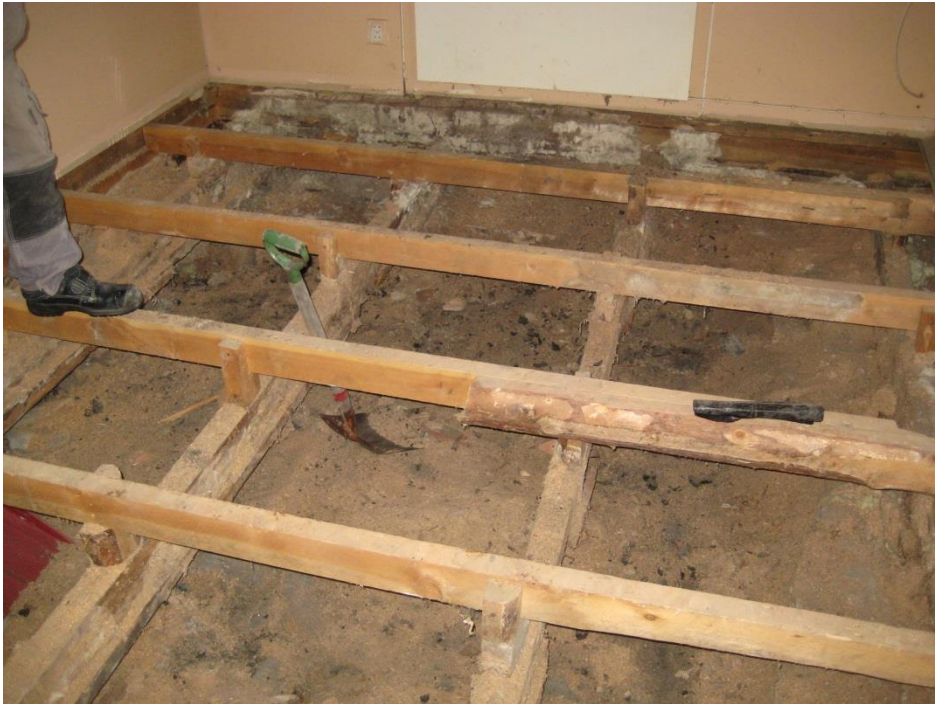
Alapohja on toteutettu ristirunkomenetelmällä 100 mm + 100 mm. Pohjalla on 20 mm:n laudoitus jonka päällä lämmöneristeet lepäävät. Lämmöneristeinä on käytetty sahanpurua, puulastuja ynnä muuta sellaista. Myös vanhoja lehtiä ja vaatteita on löytynyt alakerran makuuhuoneen lattian korjauksen yhteydessä. Rungon päällä on 28 mm ponttilaudoitus, jonka päällä on muovimatto. Kuvassa 1 näkyy alapohjan runkorakenne sekä oven alla oleva hirsi, jonka pinnassa on hometta puutteellisen tuuletuksen vuoksi.

KUVA 1. Alapohjan runkorakenne

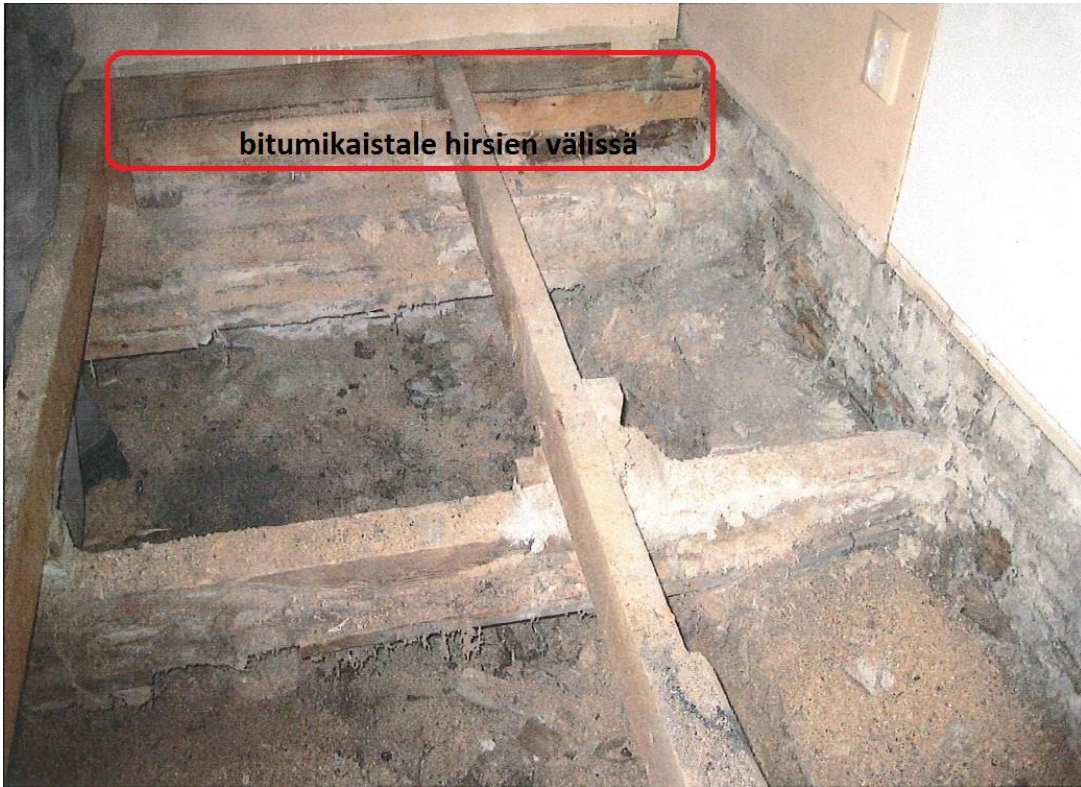
Alapohjan suurin ongelma on sen puutteellinen tuuletus. (2. rossipohja) Maanpinnan kohoamisen ja/tai rakennuksen painumisen johdosta kaksi alinta hirttä ovat maan alla. 40-luvulla on tosin rakennettu vielä sillä periaatteella hirsirakennuksia, että alin hirsikerta on maan alla ja että hirsi vaihdetaan aina tarvittaessa. Tämä niin sanottu kengittäminen oli ennen hirsitalojen luonnollista hoitoa. Tässä tapauksessa niin ei ole kuitenkaan ollut tarkoitus tehdä, koska hirsien alla on valettu sokkeli. Ilman edellä mainittua ongelmaa alapohjan tuuletus olisi silti puutteellinen, koska 80-luvulla saadun energia-avustuksen johdosta rakennuksen lämpöeristystä on yritetty parantaa seuraavasti: kahden alimman eli lattiatason alapuolella olevien hirsien ulkopintaan on asennettu 50 mm styrox-levy ja sen päälle kivilevy. Tällä toimenpiteellä on tukittu alapohjan tuulettuminen täysin. Kuvassa 1 näkyy hometta hirrenpinnalla, mutta pahin tilanne on hirsikehikon ulkokehällä kuvassa 2, johon vaikuttaa myös voimakkaasti maanpinnan taso ja muotoilu (kuva 3).

KUVA 2. Hirsirungon ulkokehän homevaurio / Bitumikaistale hirsien välissä.

Lisäksi alapohjan ryömintätilaan on jätetty paljon laudan pätkiä ja muuta sinne kuulumatonta jätettä. Eräs mielenkiintoinen seikka, joka tuli vastaan lattian korjauksen yhteydessä, oli toisen ja kolmannen hirren välissä oleva bitumikaistale (kuva 2). Sen tarkoituksena en ole vielä tietooni saanut.

Toimivan alapohjan tärkein ominaisuus on sen kyky pysyä kuivana. Seuraavilla toimenpiteillä on tarkoitus parantaa huomattavasti alapohjan tuuletusta ja estää vedenkulkua talon alle. Työt alkavat kaivuutöillä. Koko rakennuksen ympäristö kaivetaan auki niin syväälle, että antura on näkyvässä.

Ulkovuorausta on myös syytä purkaa noin 50 cm. Ensimmäiseksi tehdään kaikkein vaativin osuus eli hirrenvaihto. Kaksi alimmaista hirttä on tarkoitus vaihtaa leca-harkkoihin (ks. liite 2). Alimmaisista hirsiä varten valettu antura helpottaa harkkojen asennusta.

Hirren vaihto tapahtuu osissa, eli koko hirttä ei ole tarkoitus vaihtaa kerralla. Vaihto voi tapahtua jopa kolmenkin metrin osissa. Vaihtopituuden määrittää muun muassa hirren jatkoskohdat sekä kantavat väliseinät, jotka liittyvät hirsi-kehikkoon. Mielestäni järkevin tapa tässä kohteessa on kannatella hirsiä kummaltakin puolelta runkoa (kuva 4), jolloin harkkojen valaminen onnistuu helpoiten. Hirren ja harkkojen välin asennetaan huopakkaistale kosteuden nousun estämiseksi.

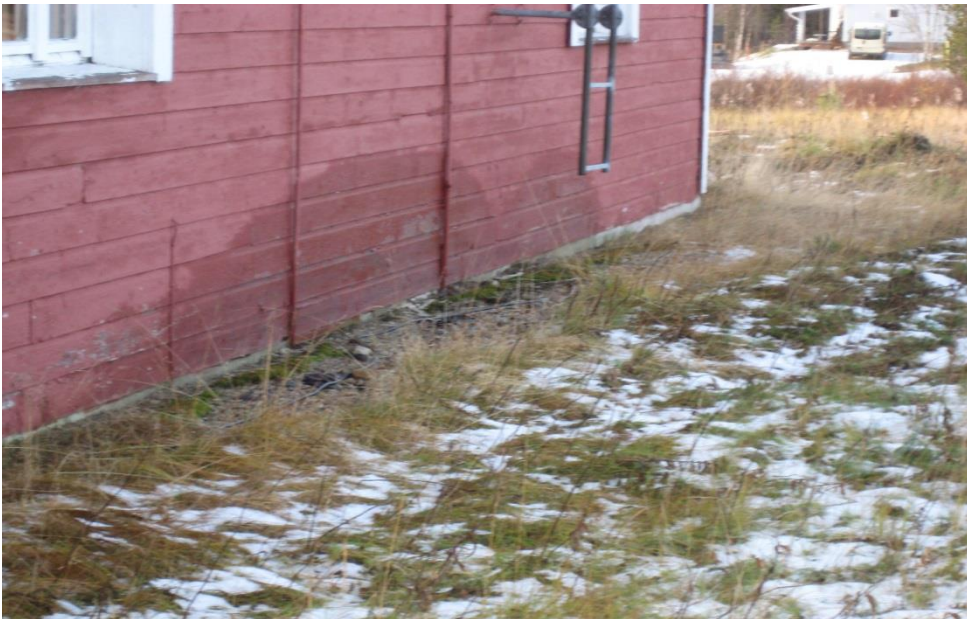
KUVA 3. Maanpinnan taso ja muotoilu homevaurioita kärsineen hirsikehikon kohdalla.

Sokkelin valmistuttua kaivetaan salaojaputket ja – kaivot maahan. Putken yläpinnan tulisi kulkea suurin piirtein anturan alapinnan korkeudella, noin 40cm anturasta ulospäin. Kaatoa tulee olla 1 cm / metri. Ennen lopullista täyttötyötä ja maan pinnanmuotoilua tulee maahan asentaa vielä rännikaivot ja sadevesiputket. Kaikki hulevedet kerätään kokoojakaivoon.

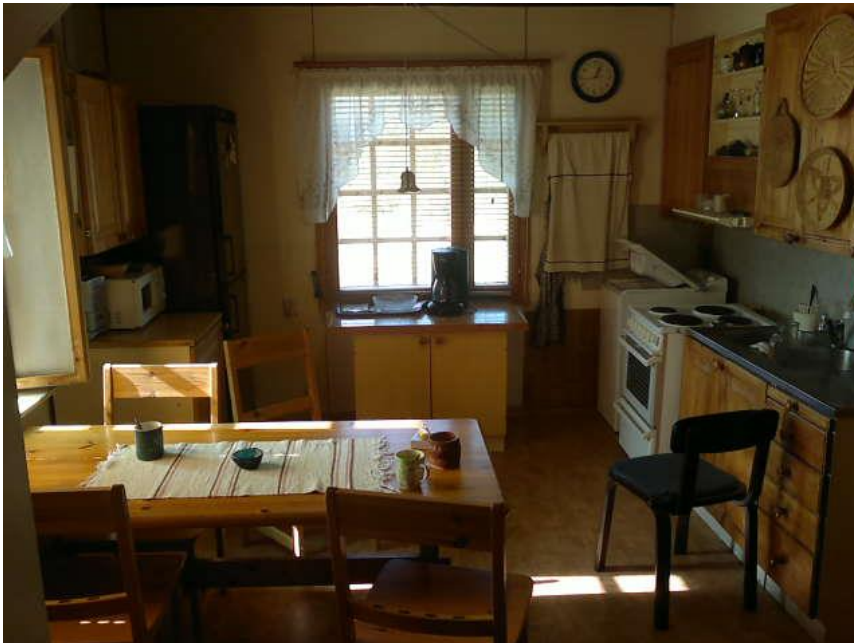
Keittiö alkaa olla myös elinkaarensa loppupuolella, mutta kaikki tarpeellinen voidaan siellä vielä tehdä eikä sen uusiminen ole kiireellistä. Kuvassa 5 on yleisilme keittiöstä.

KUVA 5. Yleiskuva keittiöstä.

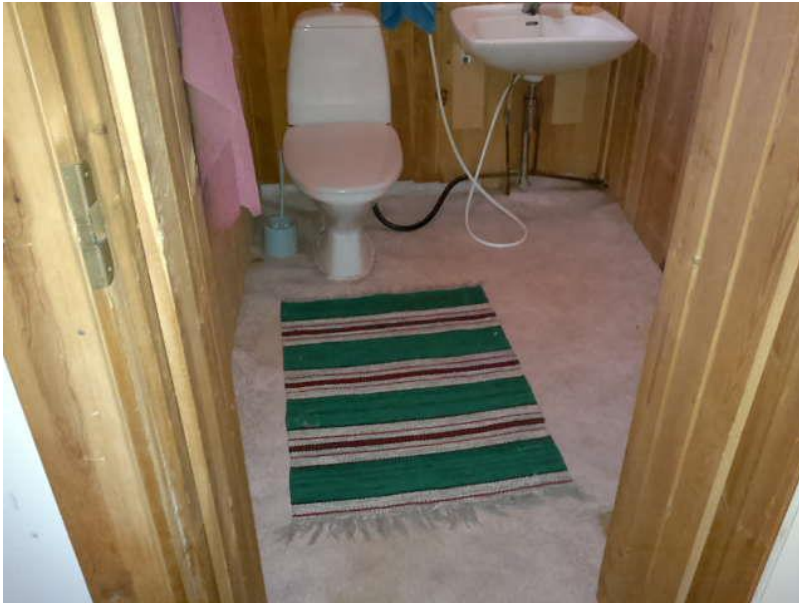
Märkätilat ovat myös päässeet todella huonoon kuntoon. Kuvassa 6 on yleisilme wc/pesuhuoneesta.

KUVA 6. Yleisilme pesuhuoneesta.

Märkätiloja on saneerattu useaan kertaan, aina edellisen rakenteen päälle. Tämänhetkinen seinärakenne sisältä ulospäin on seuraava:

Pesuhuoneessa ei ole poistoilmakanavaa, joten pesuhuoneen kosteus tulee olohuoneeseen aina kun suihkua on käytetty. Lattian rajasta säteilee kylmää huomattavasti, ja kovilla pakkasilla uskon lämpötilan olevan $+0^{\circ}\text{C}$ lattian ulkonurkissa.

Pesutilojen osalta ei ole muuta ratkaisua kuin purkaa kaikki pois, aivan runkoon asti, ja rakentaa uutta. Näin toimiessa voidaan hyvin pitkälle noudattaa uudisrakentamisen käytäntöjä.

Alapohja aukaistaan kokonaan ja vaihdetaan vesijohdot ja viemäriputket uusiin runkoviemäriin asti, jotta tulevaisuudessa toteutettavan putkiremontin yhteydessä ei tarvitse aukaista pesuhuoneen lattiaa uudelleen. Tarkistetaan niskojen kunto ja lisätään niskoja niin, että jaoksi saadaan k400, jottei lattia elä, kun päälle valetaan 80 mm:n betonivalu.

Lattian lämmöneristys tulee olemaan yhtäläinen muun alapohjan kanssa, mutta betonivalu erotetaan vielä 40 mm:n SPU-levyllä sekavanerilevystä, joka toimii lattian pintana. Valu erotetaan myös seinistä solumuovikaistaleella, jolloin betonilattiasta saadaan uiva. Ennen valua asennetaan sähkölämmityskaapelit raudoitukseen. Koska rakennustapa noudattaa tältä osin hyvin pitkälle uudisrakentamista, on pesuhuoneeseen asennettava ilmastointi.

Käytännössä se tulee olemaan painovoimainen, eli kattoon asennetaan poistoputki ja pesuhuoneen oven alareunaan korvausilmaventtiili. (11. ilmanvaihto) Poistoputkeen voi myös asentaa pienen puhaltimen, joka käynnistyy kun kosteutta on liikaa. Kun pinnat ovat kirvestöiltään valmiit, voidaan pesuhuone vesieristää ja laatoittaa. Vesieristys limitetään katon ilmansulun kanssa.
