■ OPINNÄYTETYÖ - AMMATTIKORKEAKOULUTUTKINTO
TEKNIIKAN JA LIIKENTEEN ALA

KUOPION ORTODOKSISEN SEURAKUNTATALON ENERGIAKATSELMUS JA KUNTOTUTKIMUS

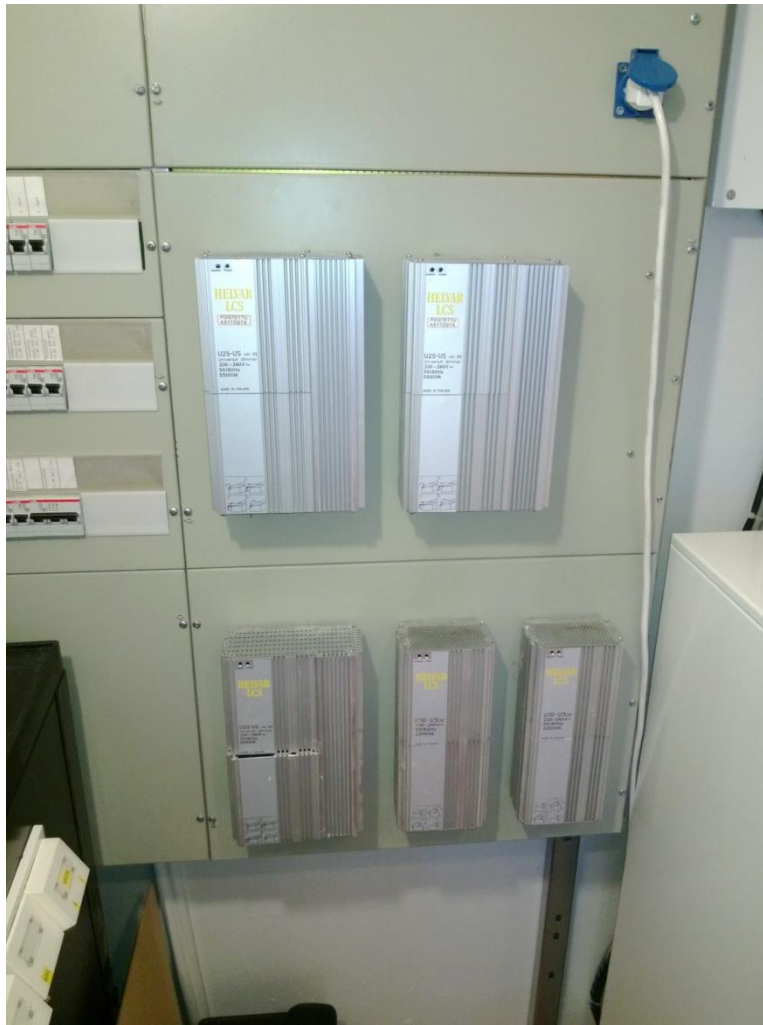
Sähkökeskustiloja ei saa pitää tavaransäilytystilana, kuten on tehty JK 13 keskustilassa. Ylimääräinen palokuorma tulee siivota tilasta ja keskustilaa tulee käyttää vain sille tarkoitettuun tarkoitukseen. Lisäksi JK 13- keskuksen valaistuksen ohjausyksikön kansi on irronnut. Kannen alta näkyy valaistuksen ohjauksen syöttöjohtimet. Kansi tulee korjata.

KUVA 7. Jakokeskus, JK 13, alarivin vasemmanpuoleisen säätimen kansi irti
(Valokuva Sami Linnoaho)

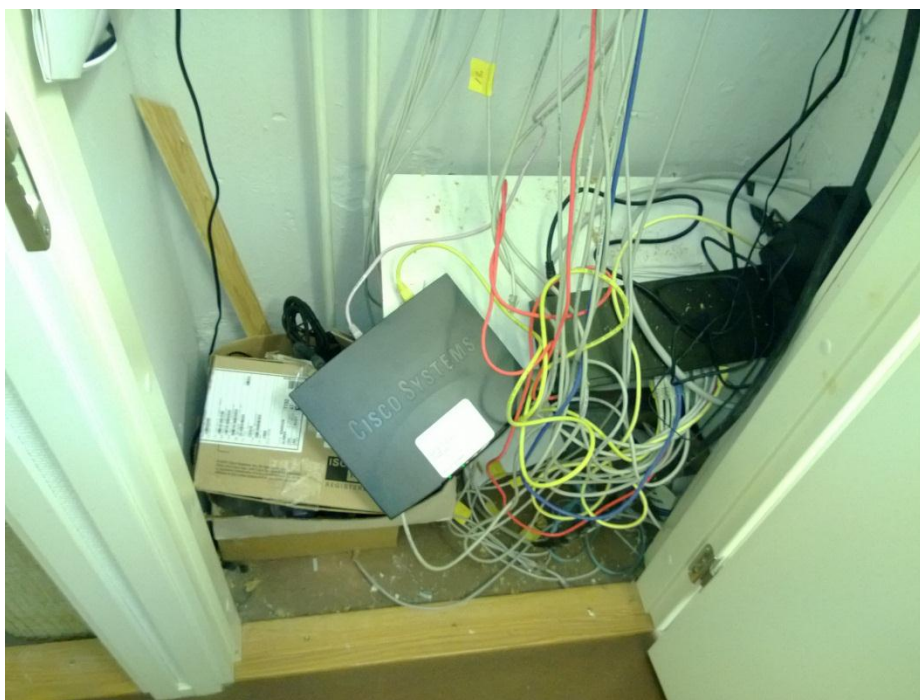
Kiinteistön yleiskaapelointijärjestelmä on ja käyttäjien mukaan ATK-pisteitä ei tarvitse lisätä. ATK-jakomo on huonossa kunnossa ja ehdotan sen korjaamista. Siivoaminen ja parantaminen ei paranna internetin toimintaa, mutta helpottaa ATK-pisteistä mahdollisesti johtuvien vikojen etsintää.

KUVA 8. ATK-jakamo, laitteiden hylly rikkoutunut ja laitteet roikkuvat johdoistaan vapaana. (Valokuva Sami Linnoaho).

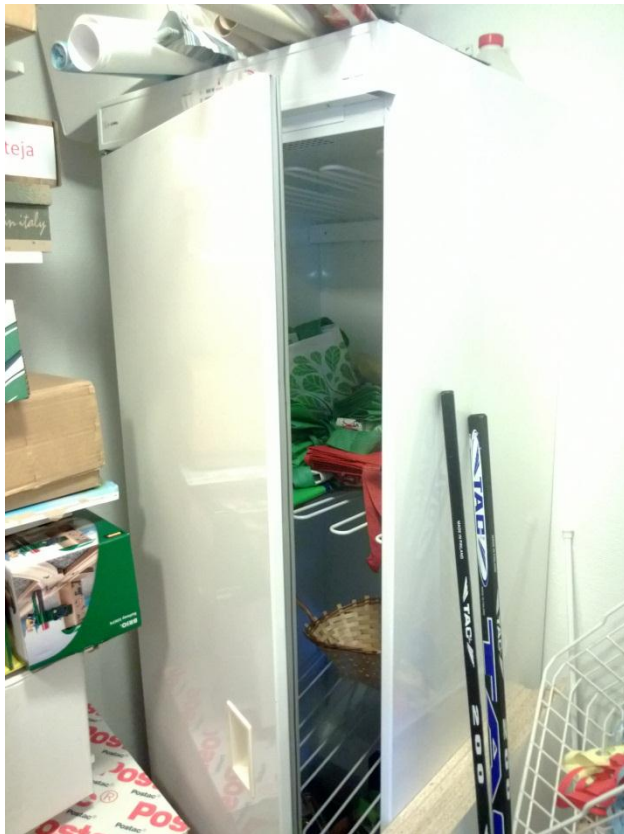
Kerhotilassa olevaa kuivauskaappia kannattaa käyttää sille sopivaan käyttöön tarkoitettulla tavalla. Kerhotilan kuivauskaappia tulisi käyttää vaatteiden kuivaukseen ulkoa tultaessa eikä säilyttää siinä turhaa tavaraa. Lisäksi kuivaustilaa, jossa kuivauskaappi on ei ole käytetty sille vaadittuun tarkoitukseen.

KUVA 30. Kerhotilan kuivauskaappi. (Valokuva Sami Linnoaho)

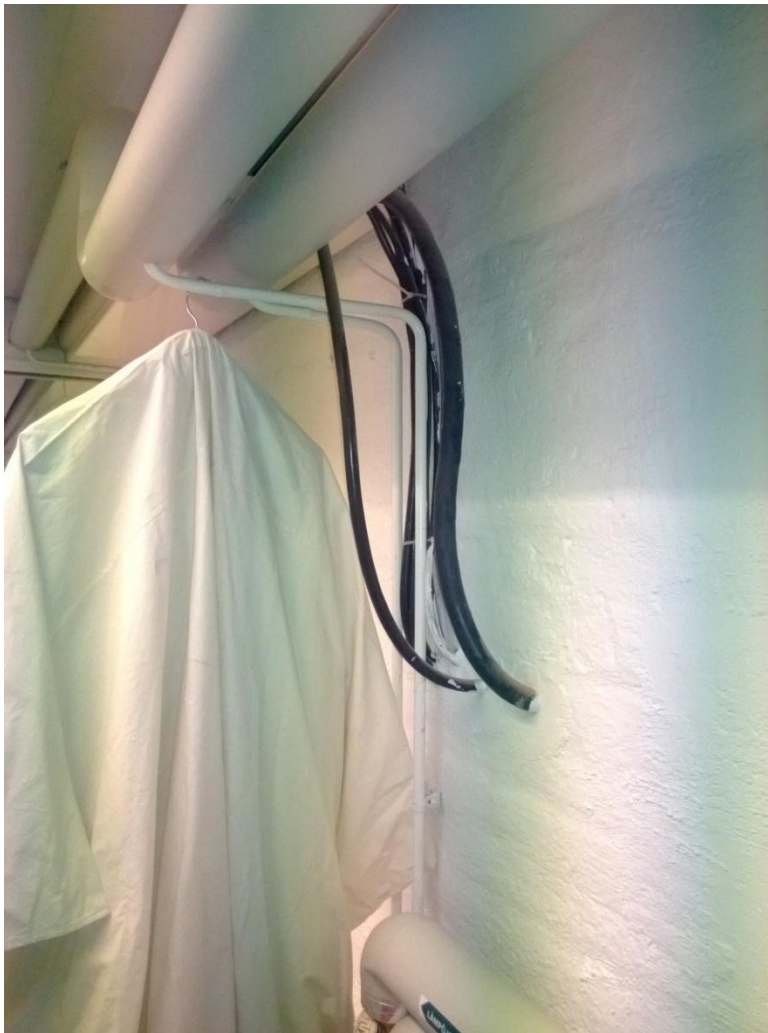
Läpivientien palo-osastoinnin toimivuutta tarkasteltiin aistinvaraisesti. Läpiviennit olivat olivat hyvässä kunnossa. Keskuksilta lähtevät läpiviennit rakenteiden läpi on hyvässä kunnossa.

KUVA 1. Läpiviennin tarkastelu (Valokuva Sami Linnoaho)

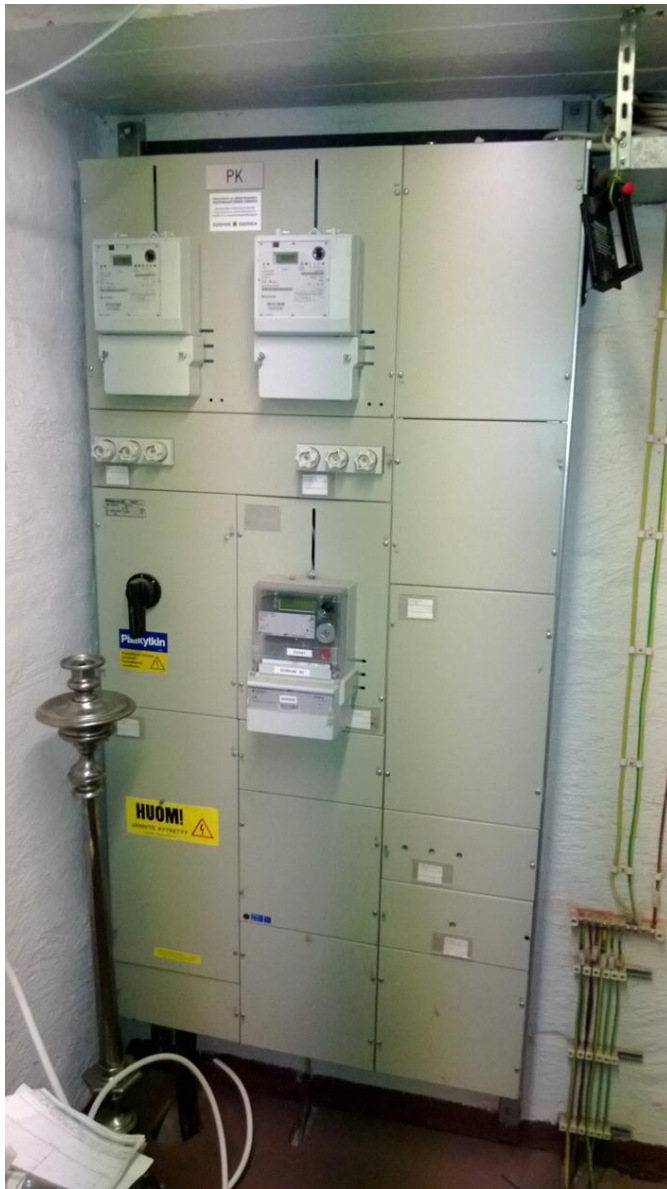
KUVA 5. PK, Pääkeskus (Valokuva Sami Linnoaho)

Pääkeskuksen rakenne on hyvässä kunnossa ja se on mitoituksiltaan riittävä.

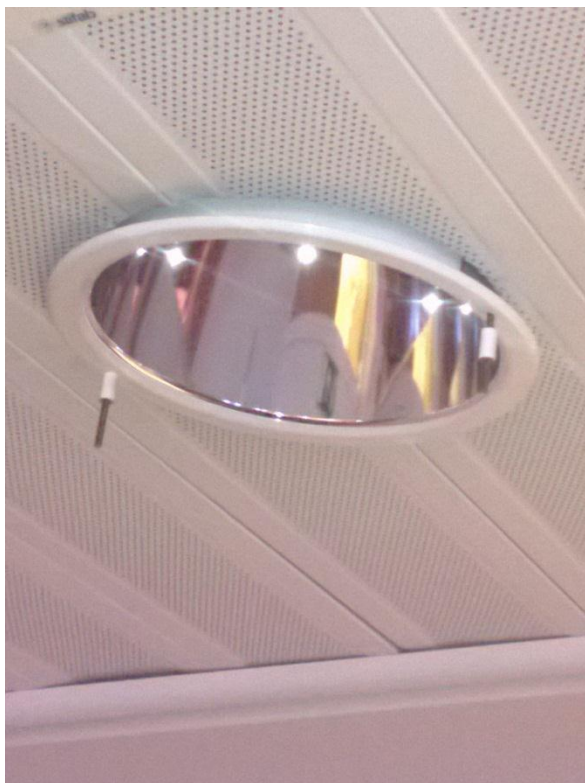
Valaistusjärjestelmän johtoja ja valaisimia arvioitiin aistinvaraisesti. Ryhmäjohdot ovat muovivaippajohtoja. Ryhmäjohtoasennukset ovat hyväkuntoisia. Osa valaisimista on irti katosta (Kuvat 7 ja 8).

KUVA 11. Pienen seurakuntasalin kattovalaisin, oppomalli, irti katosta (Valokuva Sami Linnoaho)

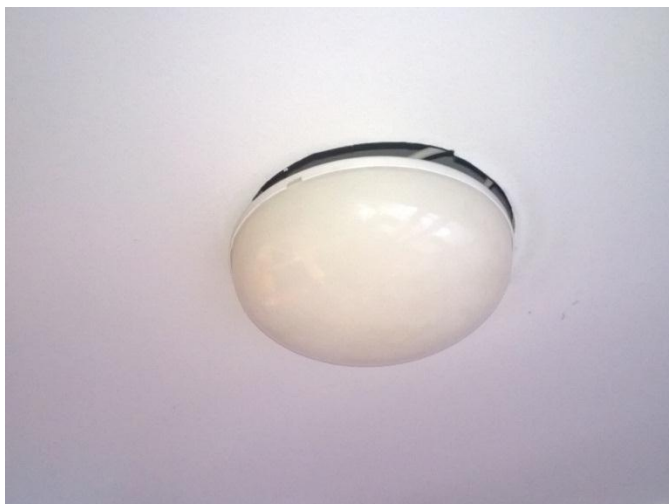
KUVA 12. Kerhotilan eteisen valaisin irti katosta (Valokuva Sami Linnoaho)

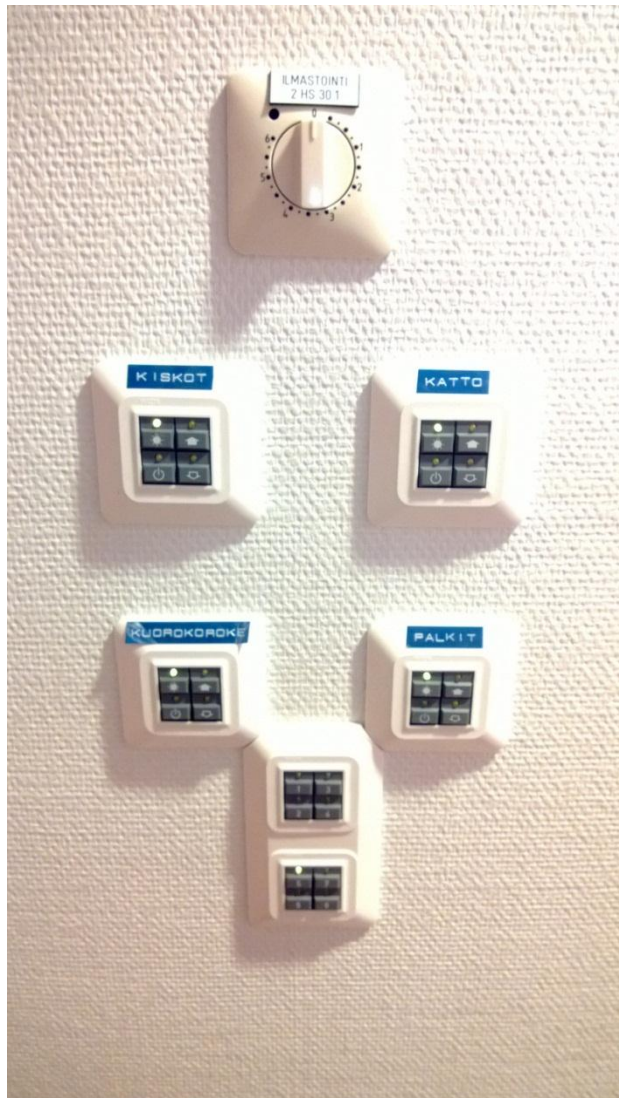
KUVA 13. Holvikaaren valaistuksen ohjaus (Valokuva Sami Linnoaho)

Himentimet on poistettu pienen seurakuntasalin puolelta kokonaan. Himmentiminä on käytetty HELVAR LCS U250 ja HELVAR LCS U10 himmentimiä, joita ei enää nykymarkkinoilla edes myydä. Valaistuksen ohjaukseen ja valaisimiin on ehdotettu parannuksia.

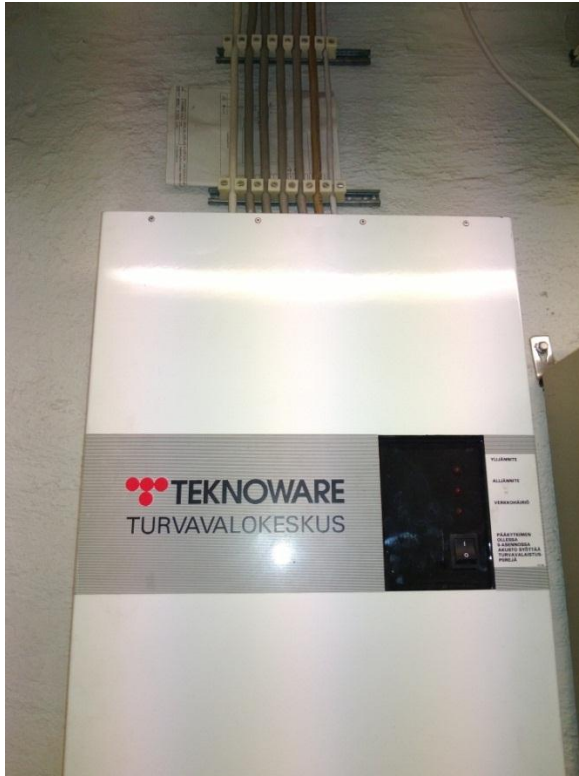
KUVA 14. Turvalokeskus (Valokuva Sami Linnoaho)

Poistumistievalaistus on riittävä. Osa poistumistievalaisimista on palanut ja ne tulisi vaihtaa uusiin. Poistumistievalaisimia ohjataan turvalokeskuksen kautta.

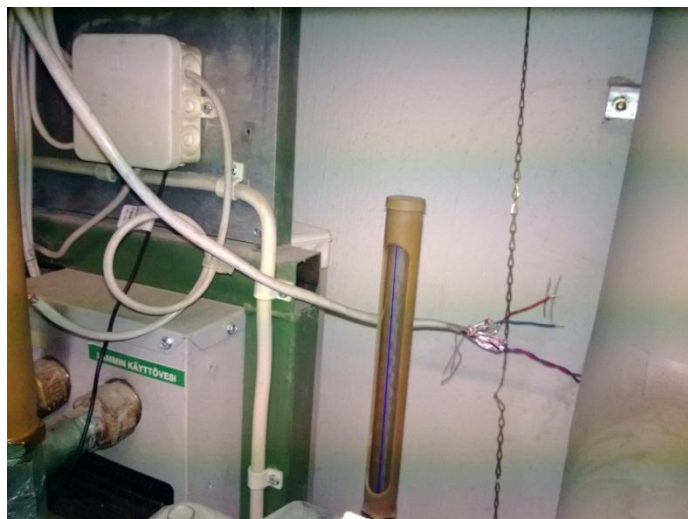
Lämmönjakuhuoneesta löytyi irrallinen johdin, jonka käyttötarkoitus tulee tarkistaa. (Kuva x)

KUVA 15. Kaukolämpöhuoneen irrallinen johdin (Valokuva Sami Linnoaho)

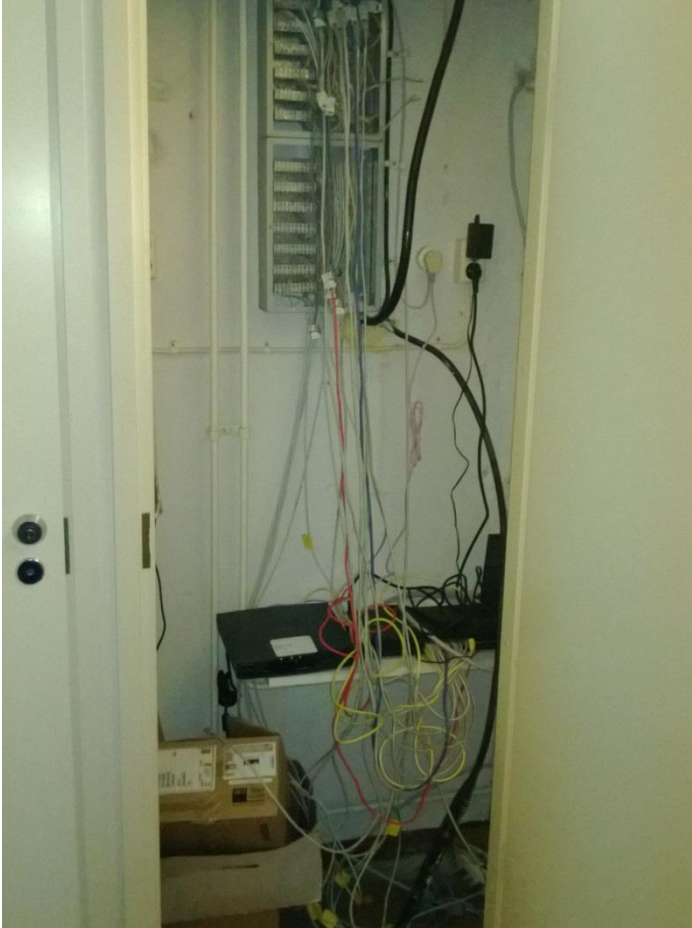
KUVA 17. ATK-jakamo (Valokuva Sami Linnoaho)

ATK-jakamo on huonossa kunnossa ja siihen on esitetty parannusehdotuksia.
