HULEVESIJÄRJESTELMÄN ALUESELVITYS

Oy KWH Pipe Ab, Vaasan tehdas

Author	Noora Lindholm, Mira Saarikangas
Title	Area Report of the Storm Drain System for Oy KWH Pipe Ab Vaasa
Year	2014
Language	Finnish
Pages	66 + 2 Appendices
Name of Supervisor	Vesa-Matti Honkanen

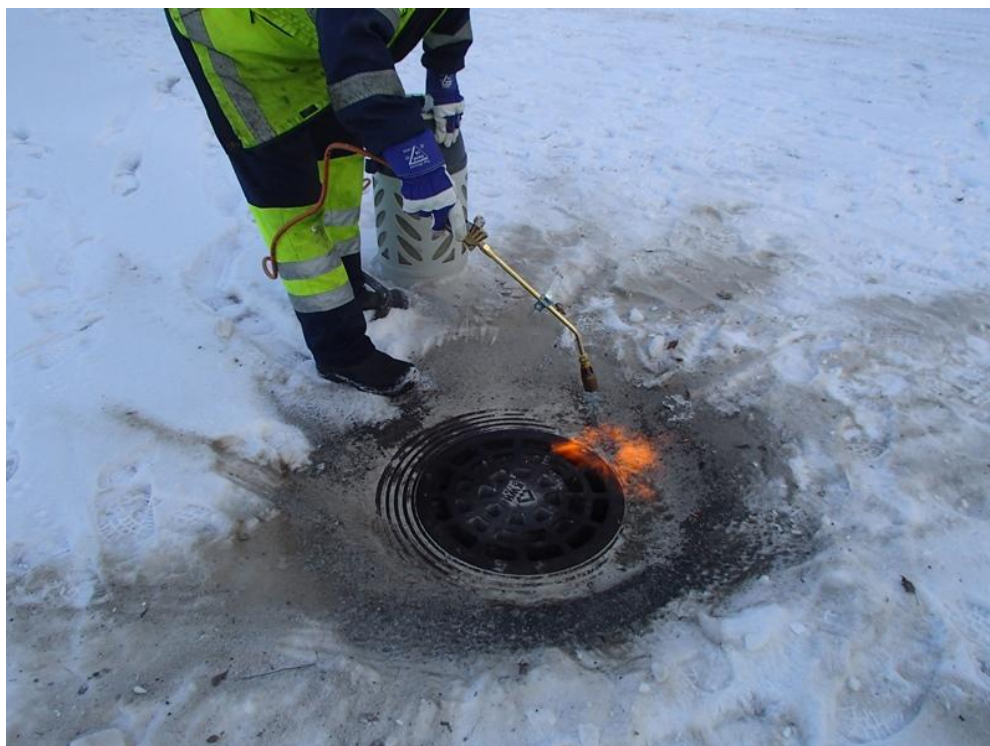
7.2 Kaivojen kuntoarvioinnin haasteet talviolosuhteissa

Kuva 18. Kannen avausyritys kosaanin avulla. Kuva: M. Saarikangas.

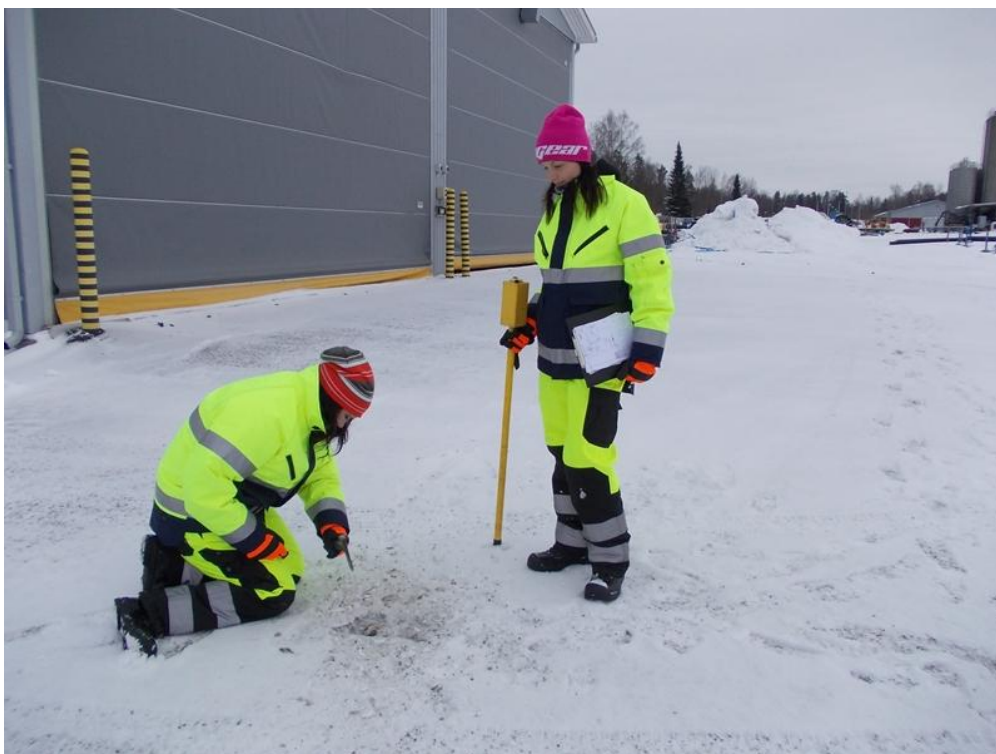
Ensimmäinen mittauskerta sijoittui maaliskuun alkuun. Maaliskuussa kaivojen päällä oli 20-50 cm korkuinen jääpeite, joka esti korkeuskoordinaattien mittaamisen (Kuva 19). Kaivot paikannettiin jään alta metallinpaljastimella. Paikantaminen ja kaivojen esille kaivaminen vei kuitenkin liikaa aikaa, joten GPS–mittauksia päätettiin jatkaa keväämmällä jään sulettua.

Kuva 19. Jäässä oleva maa hidasti mittauksia. Kuva: S. Borgar. /39/

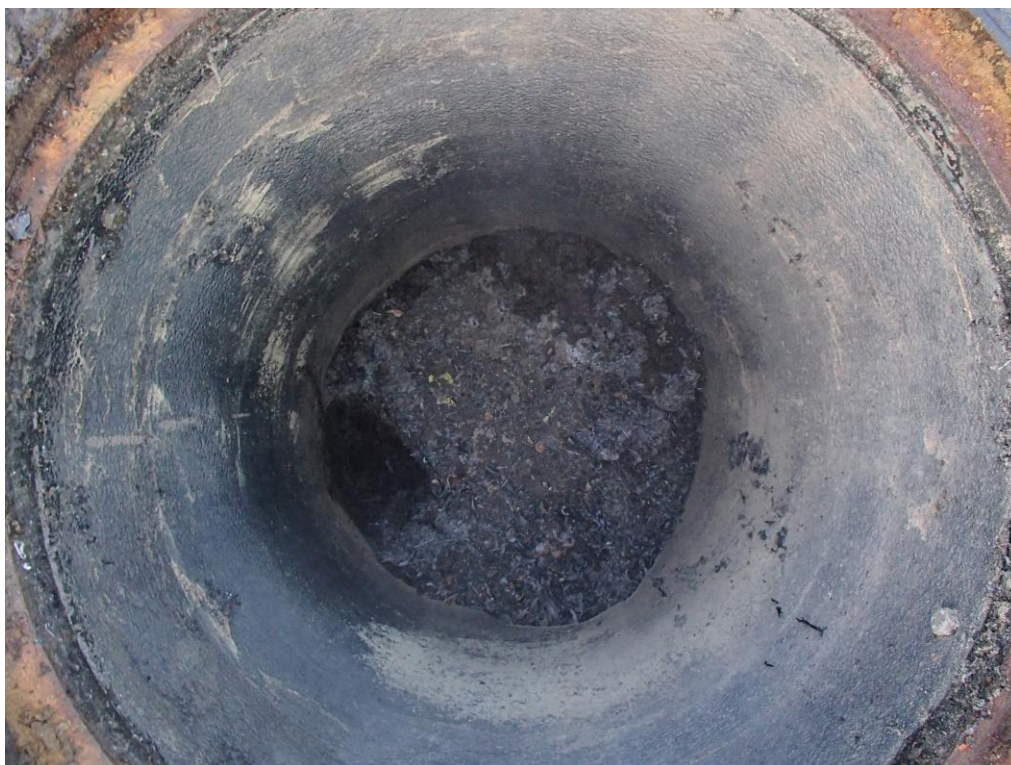
Täysin tukkeutuneiden kaivojen ja liittymien tyhjennys ei ole kustannustehokasta suurissa tyhjennysprojekteissa. Nopeasti tukkeutuville kaivoille suositellaan puhdistusta useamman kerran vuodessa. Näiden kaivojen sorapesät täyttyvät nopeasti, koska ne sijaitsevat alueella, jossa kulkeutuu paljon hiekkaa hulevesien mukana. Nämä tukkeumat aiheuttavat lammikoita jotka haittaavat muun muassa alueella kulkevaa raskasta liikennettä.

Kuva 23. Muovijätteestä tukkeutunut kaivo. Kuva: M. Saarikangas.

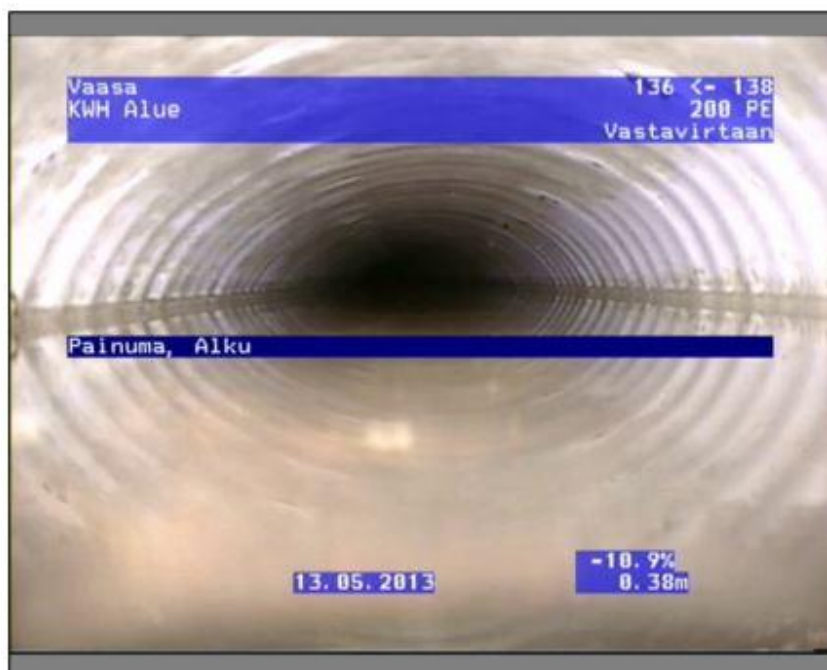
Kuva: KWH Sadevesilinjat_1381360935252_A.JPG
0,38m, Painuma, Alku

Kuva 29. Vedellä täyttynyt painauma linjastossa. /34/

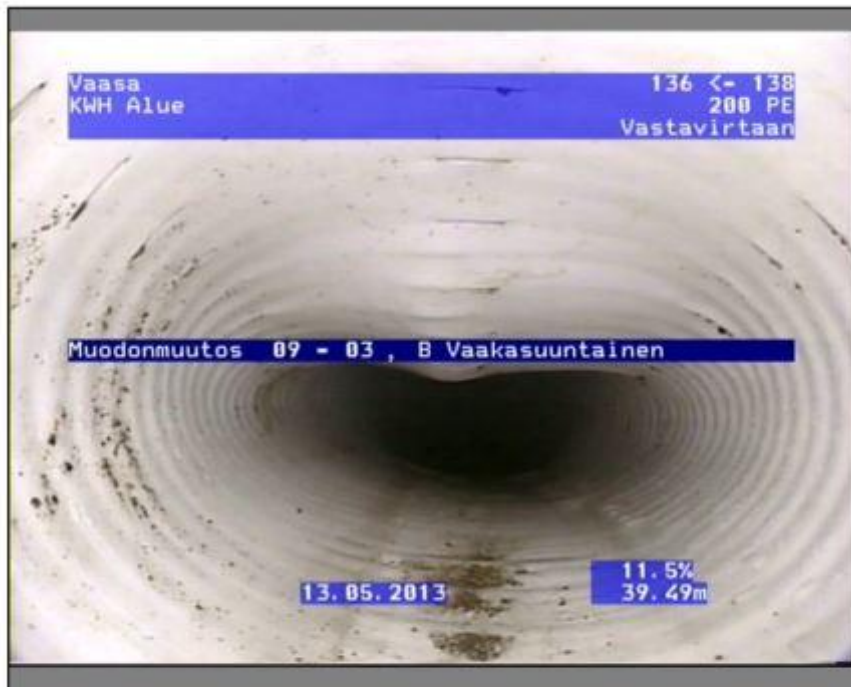
Kuva: KWH Sadevesilinjat_1381360942304_A.JPG
39,49m, Muodonmuutos 09 - 03 , B Vaakasuuntainen

Kuva 30. Putken profiili pettänyt. /35/

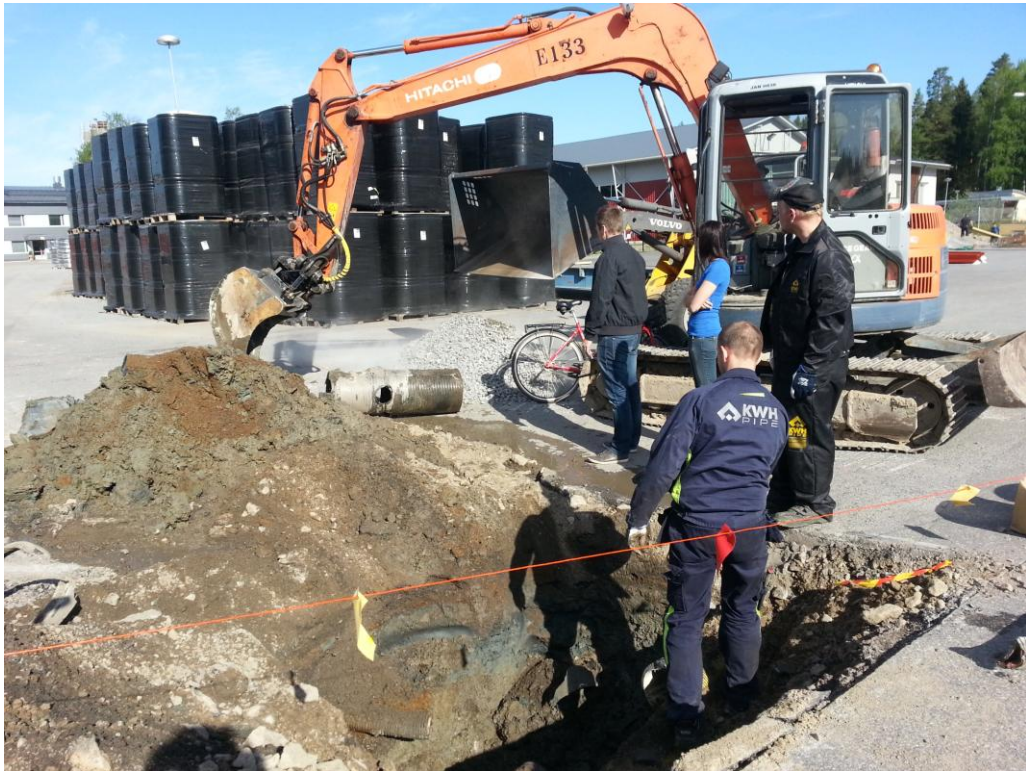
Kuva 33. Savinen maa näkyy selvästi. Kuva: M. Saarikangas.

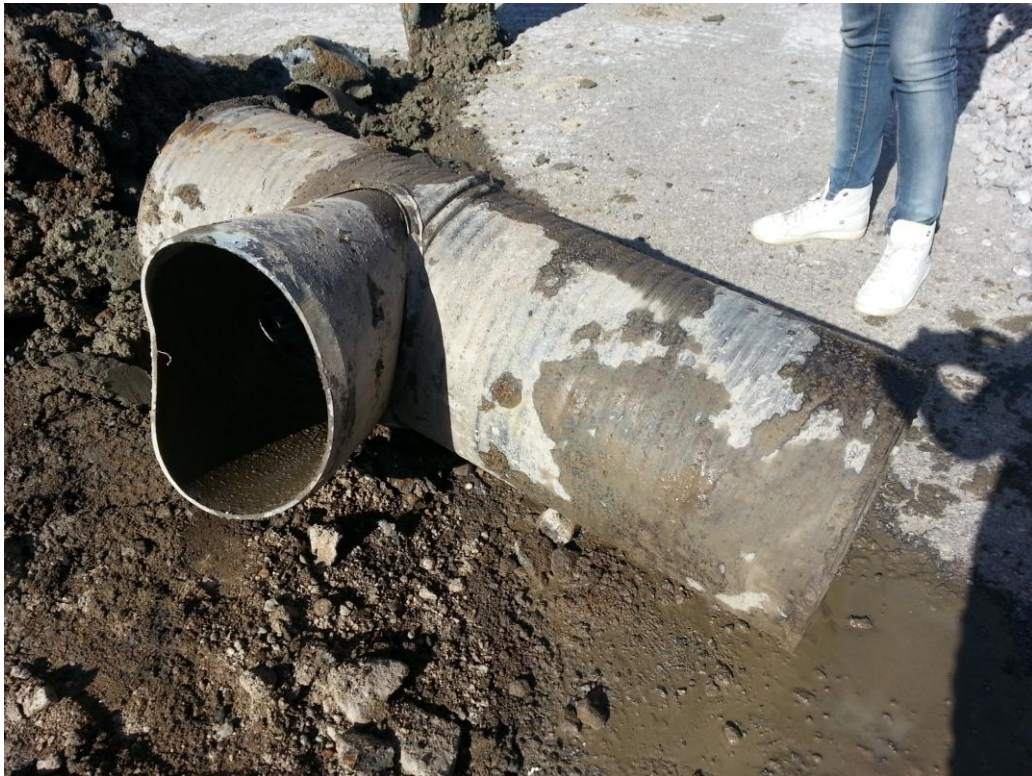
Kuva 34. Vanha, roudan rikkoma kaivo. Kuva: M. Saarikangas.

Uusi kaivo ja siitä lähtevät linjat asennettiin tarkasti paikalleen, kuitenkin niin, ettei se heti seuraavan talven aikana roudi uudelleen. Maa täytettiin ympäriltä tiiviisti ja asfaltoitiin lopuksi (Kuvat 35 ja 36).

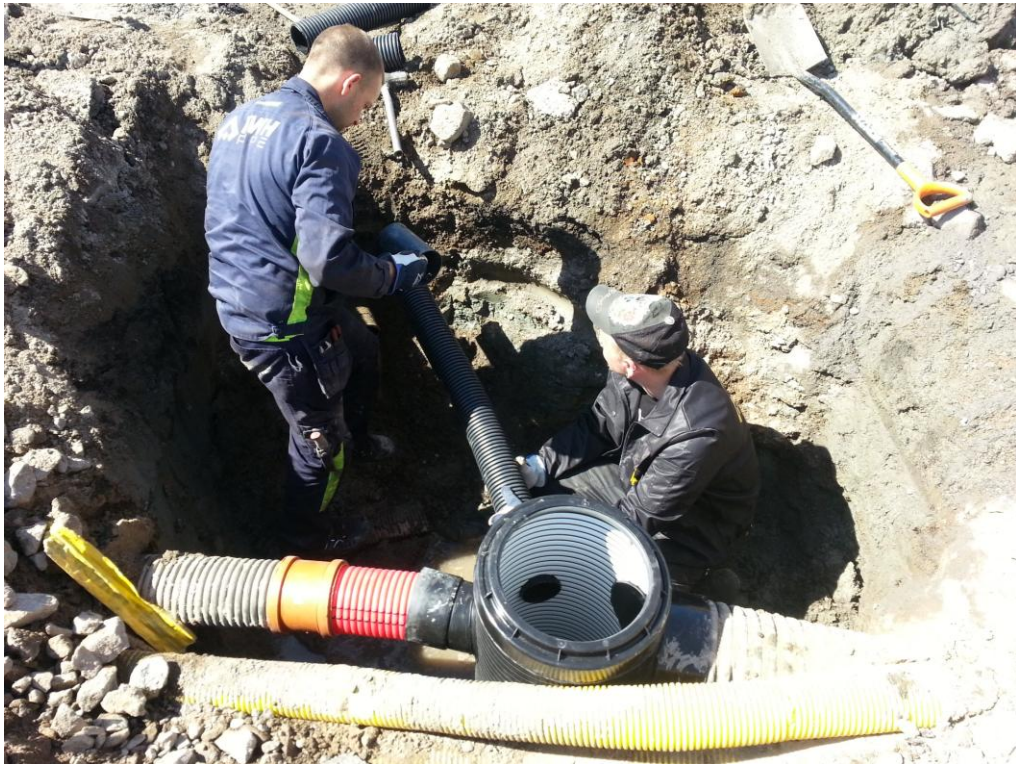
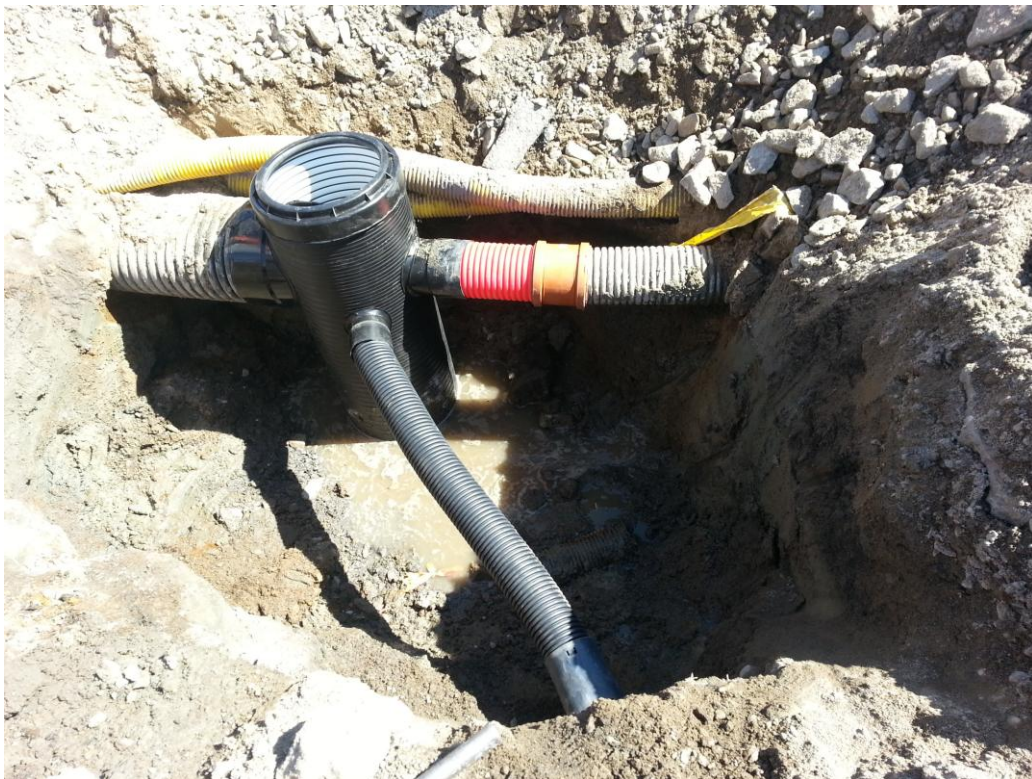
Kuva 35. Uuden kaivon ja liittymien asennusta. Kuva: M. Saarikangas.

Kuva 36. Vedenjohtamisen kannalta toimiva ratkaisu. Kuva: M. Saarikangas.

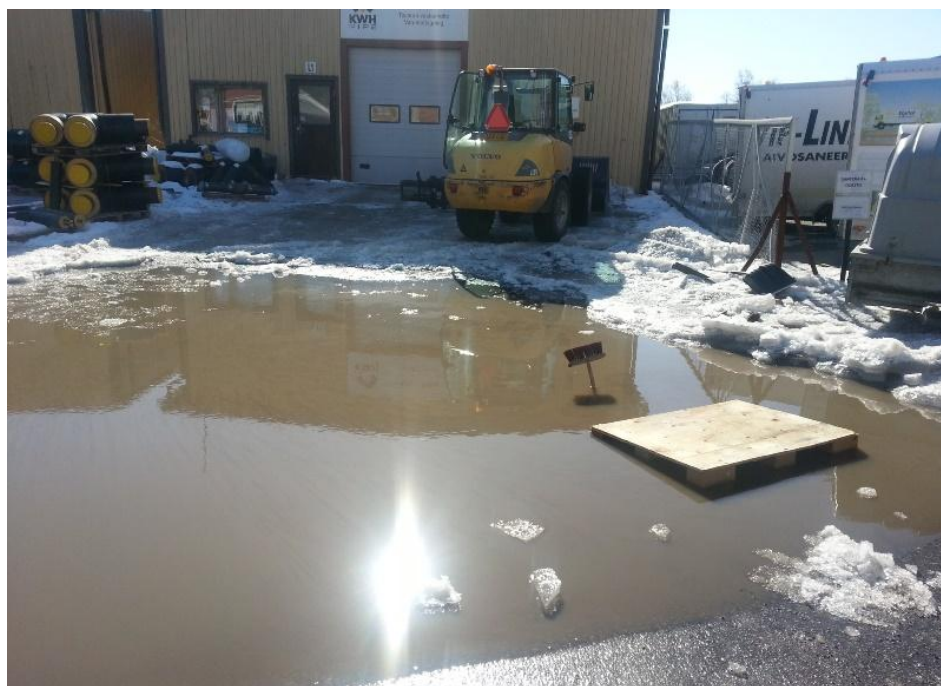
Tukkeutuneet kaivot ovat usein paikassa, jossa on paljon raskasta liikennettä (Kuva 38). Talviaikaan lammikot jäätyvät ja aiheuttavat luisumisen vaaran. Näin ollen myös materiaali- ja henkilövahingot ovat mahdollisia. Ratkaisuna kaivojen tukkeutumiselle on tilata kaivolle imutyhjennys ennen kuin sorapesä täyttyy sorasta ja lietteestä.

Kuva 37. Tukkeutuneen kaivon aiheuttama lammikko. Kuva: M. Saarikangas.

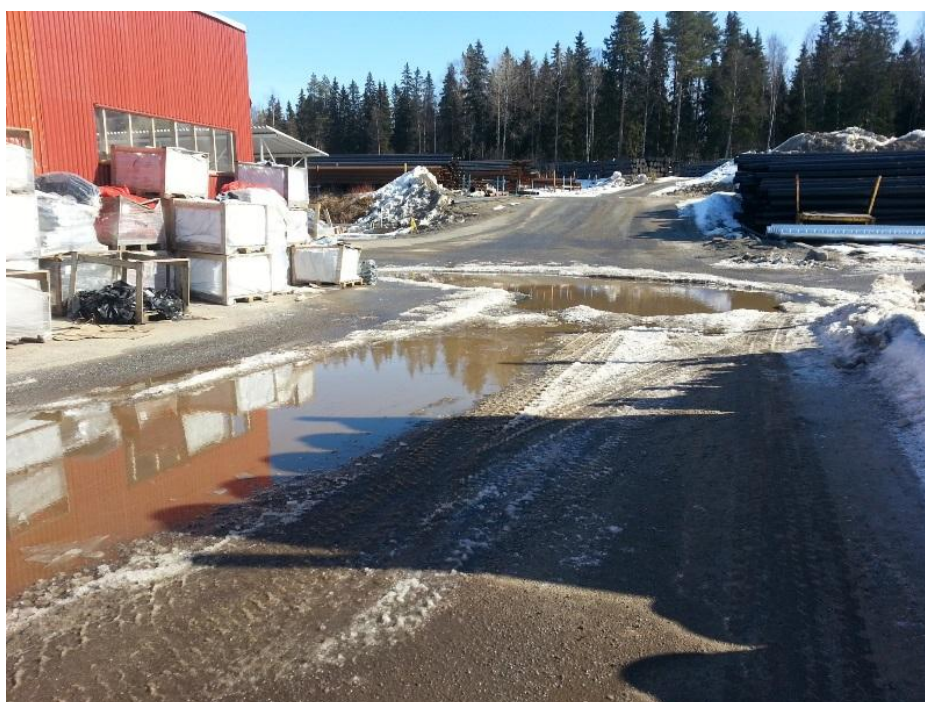
Kuva 38. Veden peittämä raskaanliikenteen väylä. Kuva: M. Saarikangas.

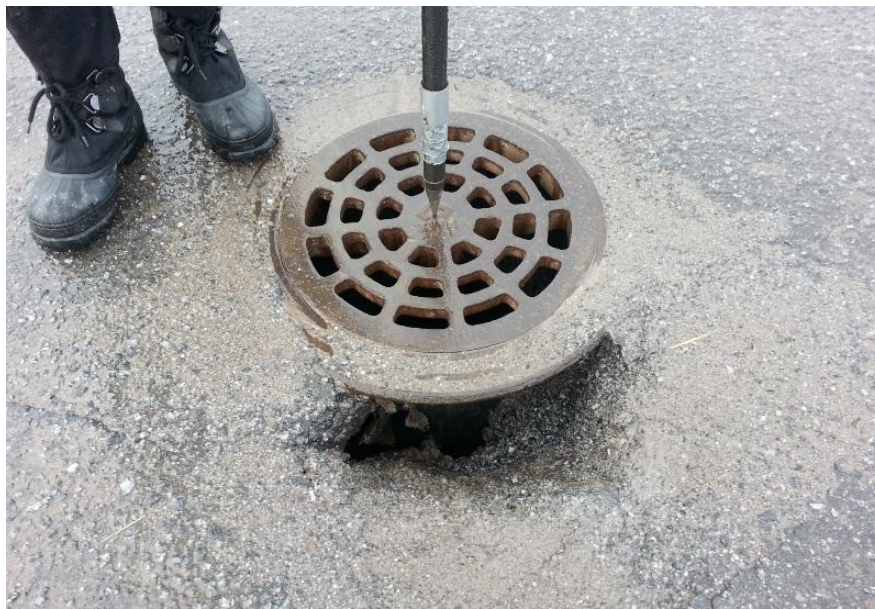
Tehdasalueella vallitseva maalaji on liejusavi. Saviperäinen maaperä on veden kyllästämää, ja se aiheuttaa maapohjan pehmyden. Veden liike savessa on todella hidasta, ja näin ollen se jäädyttää saven talvella. Vesi laajentuu jäätyessään, jolloin maapohja haurastuu jään aiheuttamien raijien takia. Keväällä jää sulaa, ja railot painuvat kasaan. Maapohjan kantavuus heikkenee, jolloin maa saattaa romahtaa ajoneuvojen painosta (Kuva 40). Kohdittain routiminen ja maan pehmeys olivat muuttaneet maan alla kulkevien viettolinjojen kaatokulmia.

Kuva 40. Maa on painunut viettolinjan yläpuolelta. Kuva: M. Saarikangas.

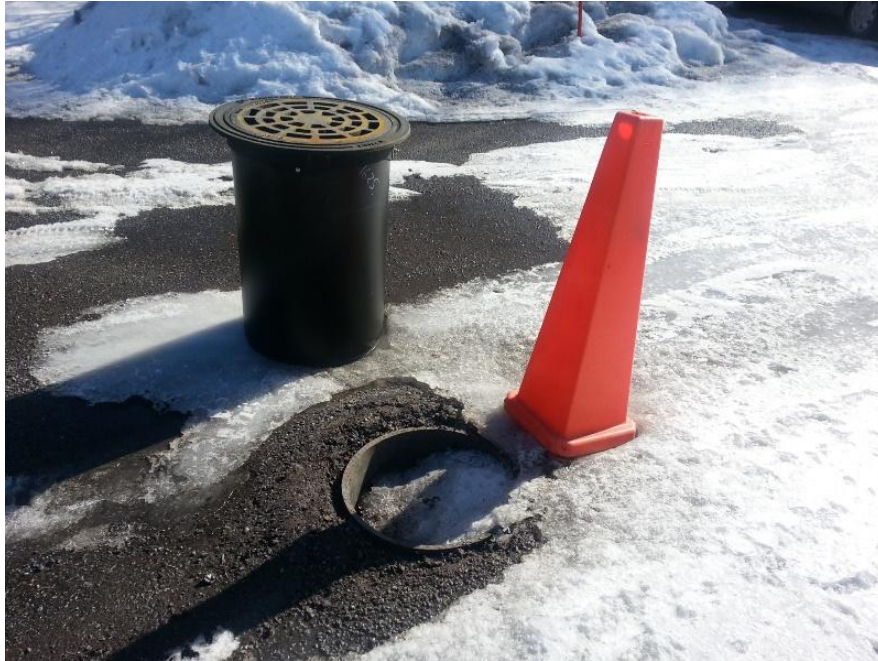
Painavat ajoneuvot ja routiminen ovat suurin syy alueen kaivojen rikkoutumiseen (Kuva 41). Kun kaivon kannet hajoavat, suurempi kiintoaines pääsee kaivoon saattaen rikkoa sen. Myös ajoneuvoille ja sen kuljettamalle rahdille saattaa aiheutua vahinkoa, jos rikkinäinen kaivo tai sen kansi antaa ajoneuvon kohdalla periksi.

Kuva 41. Pettänyt kaivonkansi aiheuttaa vaaratilanteen parkkipaikalla. Uusi kansi ja säätöputki odottavat asennusta. Kuva: M. Saarikangas.
