OPINNÄYTETYÖ

AMMATTIKEITTIÖIDEN POISTOILMAKANAVIEN PALOTURVALLISUUS

Toni-Pekka Kuusniemi

Fire safety of vocational kitchens extract systems

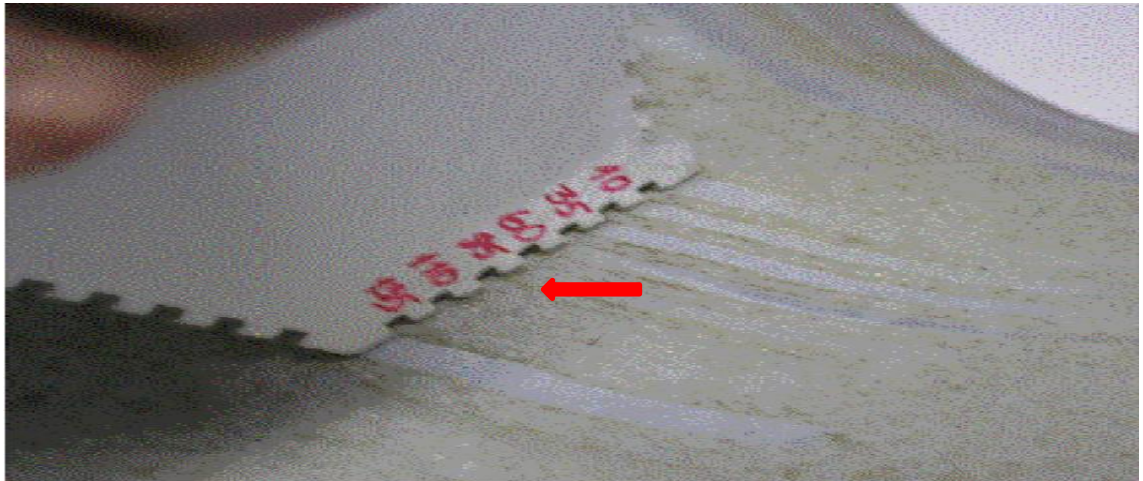
Kuva 10. WFTT–mittausmenetelmä. Punaisen nuolen osoittamassa kohdassa mittaustulokseksi saadaan 95 - 110 mikrometriä, joka on hyväksyttävä ja edellyttää seuranta. (Asikainen 2003, 9; Christensen & Kumppanit 2010, 23.)

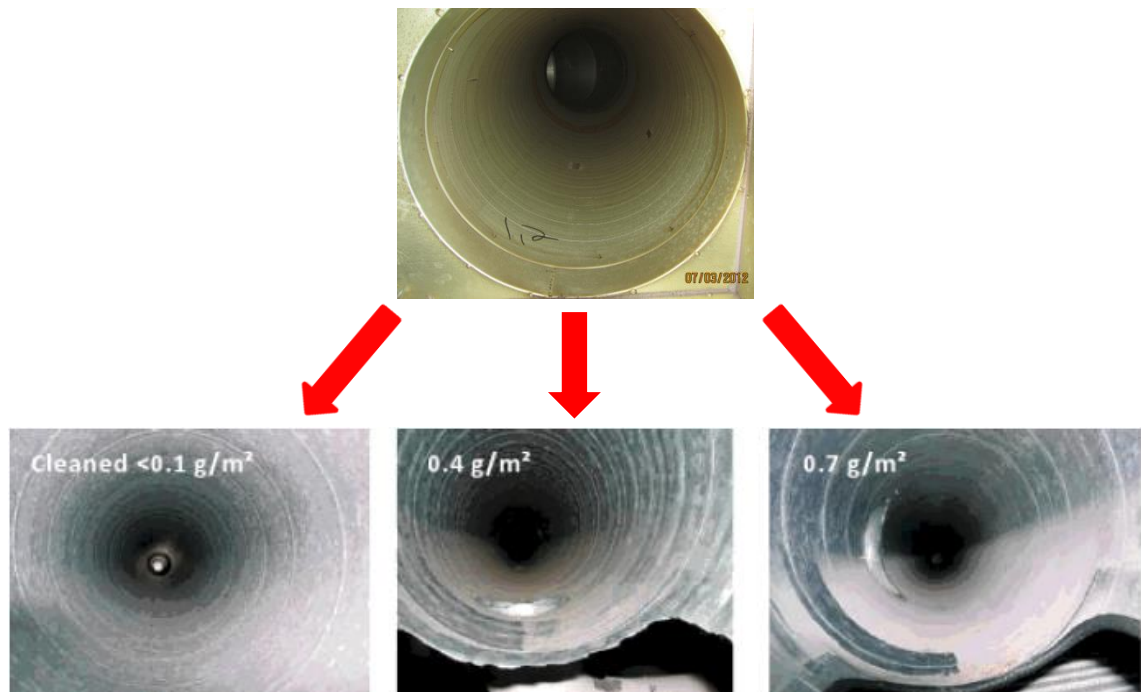
Kaavio 1. Ylin kuva on valokuva rasvoittuneesta ammattikeittiön poistoilmakanavasta, jonka alapuolella on visuaalinen puhtausasteikko vanhoille ilmanvaihtokanaville. Likaantuneisuutta ei voida arvioida luotettavasti.

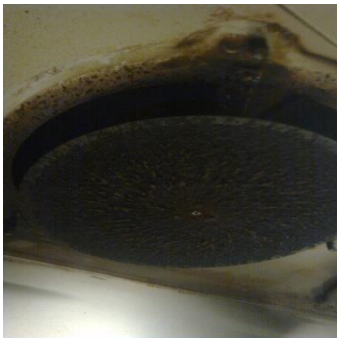
RUOAN VALMISTUSPISTE 1

- Rasvakeittimen TurboSwingin keräysallas paikallaan
- 2 viikkoa sitten tyhjennetty ja puhdistettu
- Rasvaroiskeita ja valumia keräysaltaan pohjassa

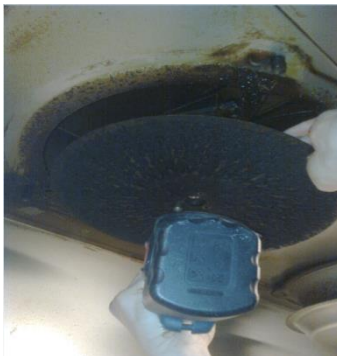
RUOAN VALMISTUSPISTE 1

- Rasvakeittimen TurboSwingin pyörivä erotuslevy
- Ei ole puhdistettu käyttöön oton jälkeen
- Keräyslevy selvästi likaantunut
- Tummaa ja kiinteää kertymää

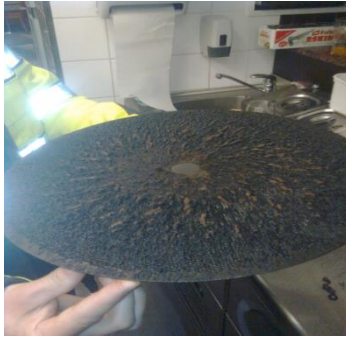
RUOAN VALMISTUSPISTE 1

- Pariloiden TurboSwingin pyörivä erotuslevy
- Ei ole puhdistettu käyttöön oton jälkeen
- Keräyslevy selvästi likaantunut
- Tummaa ja kiinteää kertymää
- Selvästi hankala irrottaa puhdistusta varten

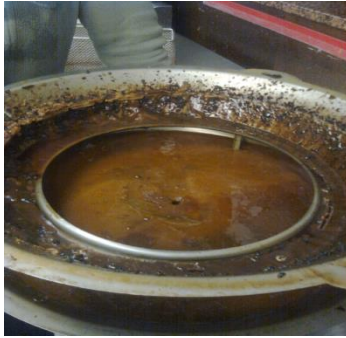
RUOAN VALMISTUSPISTE 1

- Pariloiden TurboSwingin pyörivä erotuslevy irrotettuna
- Ei ole puhdistettu käyttöön oton jälkeen
- Keräyslevy selvästi likaantunut
- Tummaa ja kiinteää kertymää

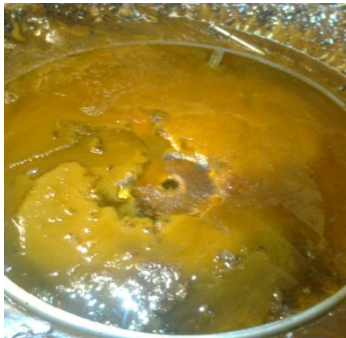
RUOAN VALMISTUSPISTE 1

- Pariloiden TurboSwingin keräysallas
- 2 viikkoa sitten tyhjennetty ja puhdistettu
- Keräysallas selkeästi täynnä
- Kiinteää ja tummaa rasvaa, jossa myös juoksevaa rasvaa mukana

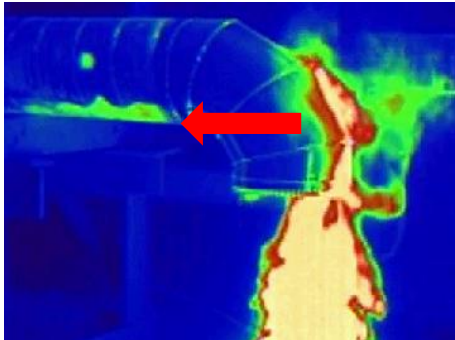
- 2 minuuttia
- Poistoilmakanavan lämpötila alkaa nousta käyrän jälkeen
 - o Lämpötila 1m etäisyydellä käyrästä noin 285°C
 - Kanavan alapintaan todennäköisesti valunut rasvaa lämmön vaikutuksesta

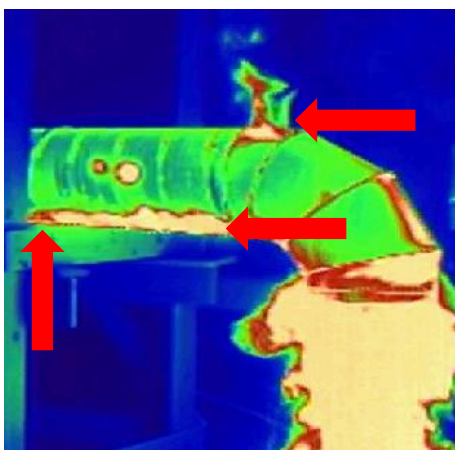
- 3 minuuttia 30 sekunttia
- Poistoilmakanavasta tulipalo ulos
 - Liitoskohta ei eristä paloa
 - Kanavan alapinta selkeästi kuuma
 - Lämpötila vasemman puoleisen punaisen nuolen kohdalla noin 460°
 - o Rasvaa on valunut kanavan alapinnalle joka on tulessa
