Markus Mahlanen

Vesivahinko linjasaneerauksessa

Metropolia Ammattikorkeakoulu

Insinöörityö

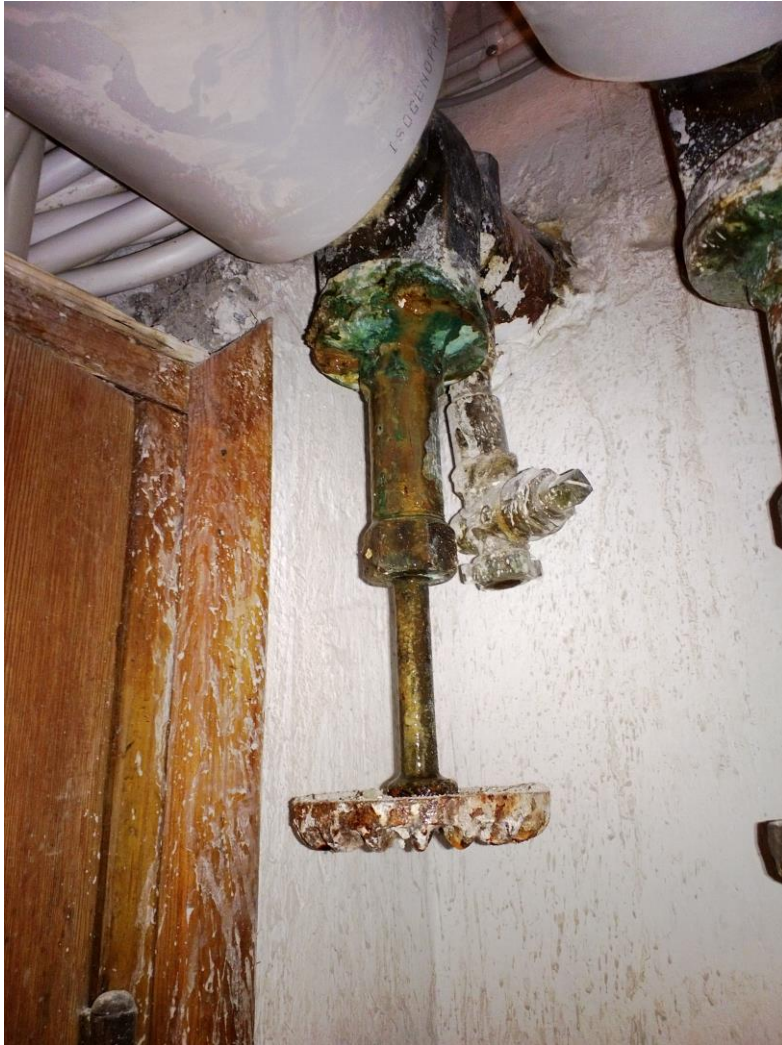
Venttiilejä on monenlaisia erilaisiin tarkoituksiin, mutta yleisimpiä ovat sulkua- ja säätöventtiilit (kuva 4). Useasti vanhojen sulkuventtiilien tiivisteet ovat haurastuneet ja osat ruostuneet, jolloin venttiilit vuotavat ulospäin. Jos venttiilit sijaitsevat tilassa, johon ei ole helppoa pääsyä, esimerkiksi asukkaan kellarikomero, voi hiljalleen tippuvasta vedestä aiheutua suurempikin vesivahinko.

Kuva 4. Vanha sulkuventtiili lämpöjohtoverkostossa.

Vanhoissa venttiileissä on myös usein ongelmia sulkemisen kanssa, kun sulkumekanismi on ruostunut kiinni. Näissä tapauksissa vesivuodon tapahtuessa tulee paikalle kutsutulle henkilölle, esimerkiksi huoltomies, ongelma verkoston sulkemisen kanssa. Huoneistoon voi virrata huonoimmassa tapauksessa paljon vettä, eivätkä linjakohtaiset sulut toimi. Tässä tapauksessa ainoa vaihtoehto on sulkea vesi pääsulusta, jossa talon päävesimittarit sijaitsevat. Tämä aiheuttaa ongelmia taloyhtiössä, koska tässä tapauksessa jokaisesta huoneistosta on vesi katkaistu. Mitä suurempi taloyhtiö on kyseessä, sitä vaikeampi tilanne on. Tästä syystä venttiilien kunto tulee tarkistaa useasti taloyhtiön toimesta.

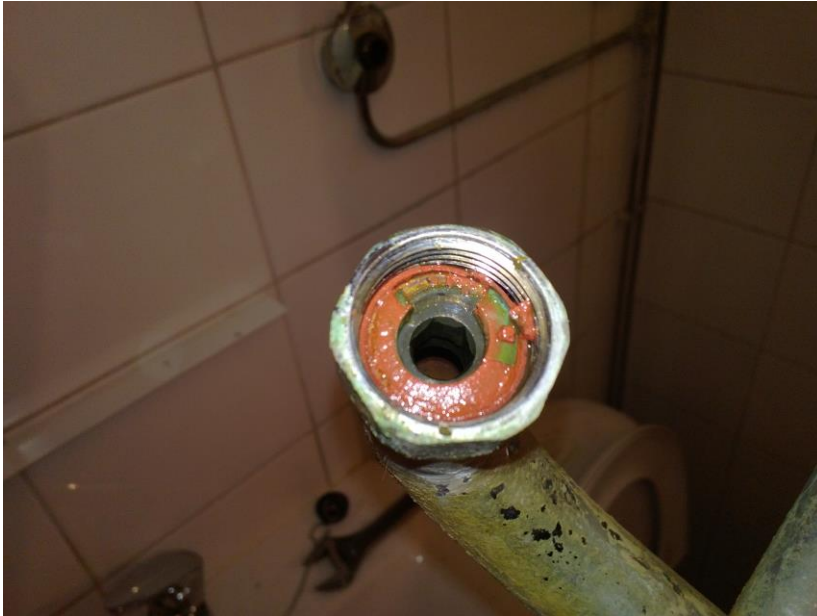
Materiaalivirheitä tapahtuu usein ja yksi yleisimmistä on tiivisteiden rikkoutuminen. Tiivisteitä käytetään monissa putkistovarusteissa ja laitteissa kuten pyyhekuivaimissa. kuvassa 9 näkyy linjasaneerauksen jälkeen vesivahingon aiheuttanut pyyhekuivaimen tiivisteiden rikkoutuminen. Taloyhtiössä oli kaksi samanlaista vahinkoa, ja varotoimena kaikki tiivisteet vaihdettiin.

Kuva 9. Pyyhekuivaimen vuodon aiheuttanut vaurioitunut tiiviste.

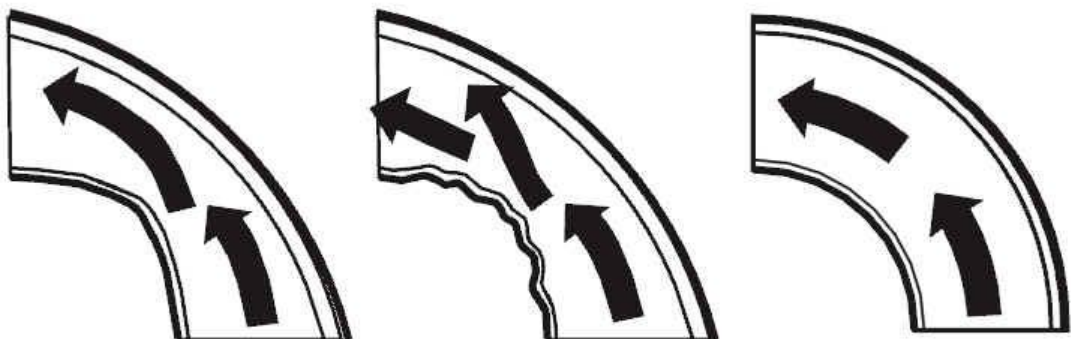
Erosiokorroosiota putkistossa aiheuttaa yleensä virheellinen mitoitus, veden liian suuri virtausnopeus, turbulenttinen virtaus, nesteessä oleva ilma, liian jäykkä taivutus, putken sisään valunut juote, T-haaroituksessa runkoputkeen liian syvälle työnnetty haaraputki ja pikkuhiukkaset. Näistä useat ovat asennusvaiheessa tapahtuvia virheitä, jotka olisivat helposti vältettävissä. Esimerkiksi putken vääränlainen taivutus on helppo havaita silmämääräisesti putken ulkopuolelta, mutta useita muita ei pysty ulkopuolisella havainnoinnilla tarkistamaan (kuva 10). [12]

Kuva 10. Kupariputken taivutus. Taivutus on tehty oikein oikeanpuoleisessa putkessa.

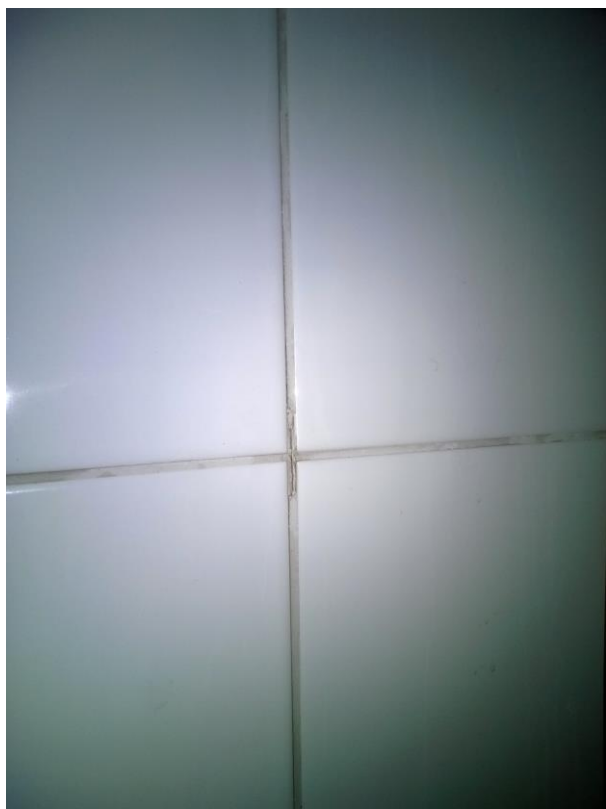
Vahinko sattui perjantaina 8.11.2013, kun putkiasentajat olivat täyttämässä käyttövesiverkostoa. Täytön aikana huomattiin kuitenkin laatoituksen välistä tihkuva vesi (kuva 11), minkä jälkeen vesi katkaistiin ja vuodon lähde ruvettiin tarkastamaan tarkemmin. Vuotokohta löytyi pyyhekuivaimen kohdalta, ja pienen purun jälkeen vuodon syy löytyi.

Kuva 11. Laattojen välistä tihkui vettä.

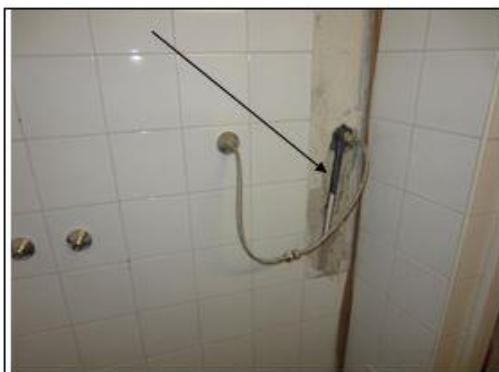
Kuva 1

Asunto C 26, kylpyhuoneen vuotokohta, pko-arvot kuivia alueella josta kaakelit on poistettu. (68 – 82)

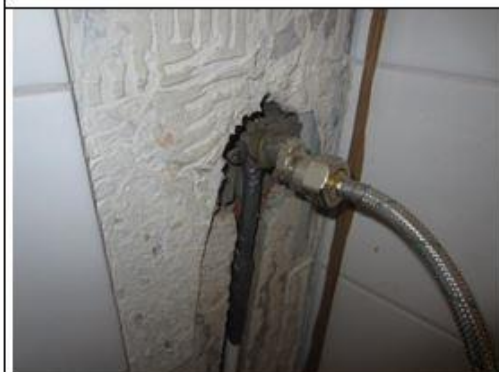
Kuva 2

Kulmaliitin oli vuotanut, saadun tiedon mukaan murtunut. Kuvassa uusittu liitin.

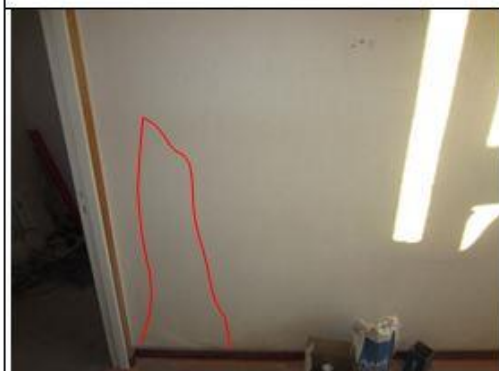
Kuva 3

Olohuoneen puolella kohonneita kosteuslukemia vuotokohdan alapuolella putkilinjassa. (66 – 142)
