# **VANHAN PARITALON KUNTOTUTKIMUS JA KORJAUSEHDOTUKSET**

Opinnäytetyö  
Tammikuu 2014  
Rakennustekniikan koulutusohjelma

Jaakko Huttunen:  
Iäkkään paritalon kuntotutkimus ja korjausehdotukset

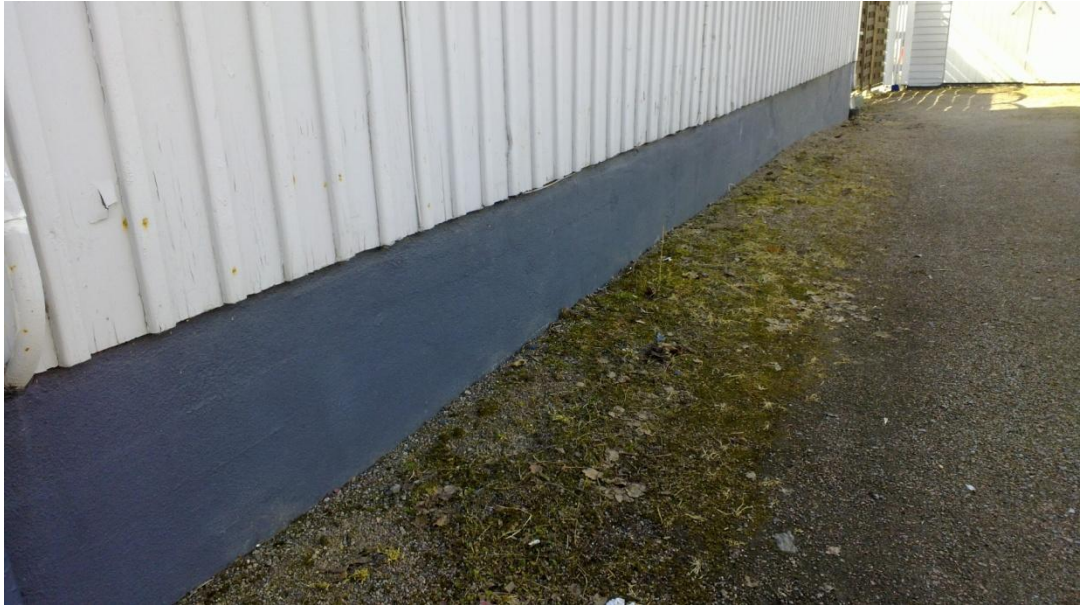
KUVA 2: Pohjoispäädyn sokkeli (Kuva: Jaakko Huttunen 2012)

Betonista valettu sokkeli on maalattu ja noin 50 cm korkea (kuva 2). Sokkelissa betonin osuudella havaittiin muutamia halkeamia.

Sokkelin pinnassa oleva maali on alkanut joistakin kohdista hilseillä. Sokkelin sisäpuolelle oli kiinnitetty koolaus ja sisäverhouspaneeli. Tuuletuksen lisäämiseksi sisäpuolen paneelien yläreunaan on porattu reikiä. Päällisin puolin tarkastellen sisäverhouspaneelit olivat kunnossa eikä niissä havaittu näkyviä kosteusvaurioita.

On suositeltavaa paikata sokkelin halkeamat ja poistaa rapistunut maali, minkä jälkeen kannattaa tehdä huoltomaalaus.

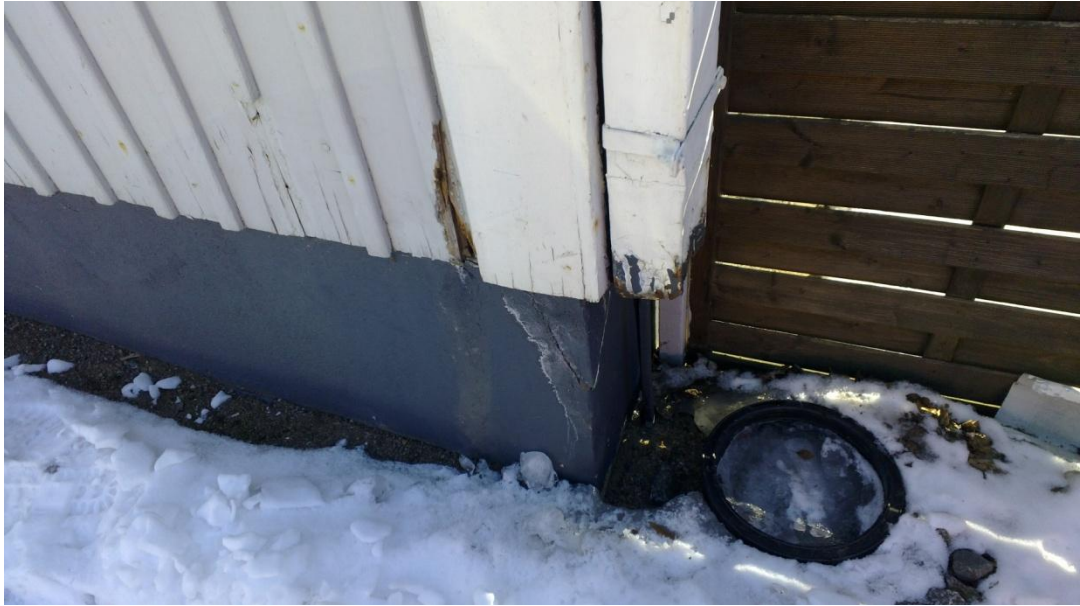
KUVA 3: Syöksytorvi ja sadevesikaivo (Kuva: Jaakko Huttunen 2012)

Katolta tulevat sadevedet on pääosin ohjattu syöksytorven avulla maanalaisiin putkiin, jotka johdattavat sadevedet kauemmas rakennuksesta (kuva 3). Sisääntulokatoksen vedet on johdettu hyvin lyhyellä betonikourulla pois päin rakennuksesta. Nykysuositusten mukaan sadevedet on kuitenkin johdatettava vähintään kolmen metrin päähän rakennuksesta (Sisäilmäyhdistys 2001). Myös syöksytorvelle suunnattu kaivo oli paikoittain liian kaukana tai syöksytorvi oli liian lyhyt. Tästä johtuen osa sadevedestä leviää talon vierustaan, ja edelleen siitä imeytyy sokkeliin ja muihin sen yläpuolisiin rakenteisiin. Näiden lisäksi asukkaiden mukaan sisääntulokatoksen katon sadevedet valuvat osittain pääoven vierestä seinäpaneelia pitkin. Tämä viittaa siihen, että sisääntulokatoksen ja rakennuksen ulkoseinän välinen tiivistys ei ole riittävä.

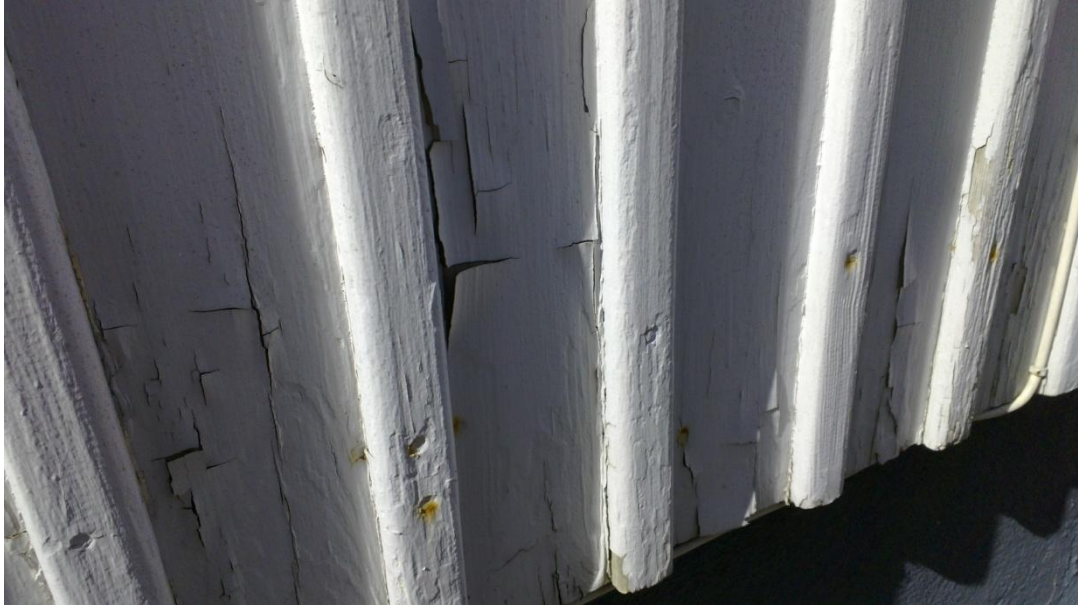
KUVA 4: Ulkoverhous (Kuva: Jaakko Huttunen 2012)

Seuraavaksi porattiin kadunpuoleiseen ulkoverhoukseen reikä rasiaporalla tarkempaa tutkimusta varten. Tässä havaittiin, että paneeloinnin takana on tervapaperi ja hirsirunko. Paneelin ja hirsirungon välissä ei ollut tuuletusrakoa, mikä on tyyppillistä ennen 1950-

lukua rakennetuissa ulkoverhouksissa. (hometalkoot.fi 2013.) Paneeli ja hirsi vaikuttivat tutkimuskohdassa kuitenkin hyväkuntoiselta, eikä korjausta vaativia vaurioita havaittu. Otsa- ja räystäslaudoissa nähtiin maalin hilseilyä.

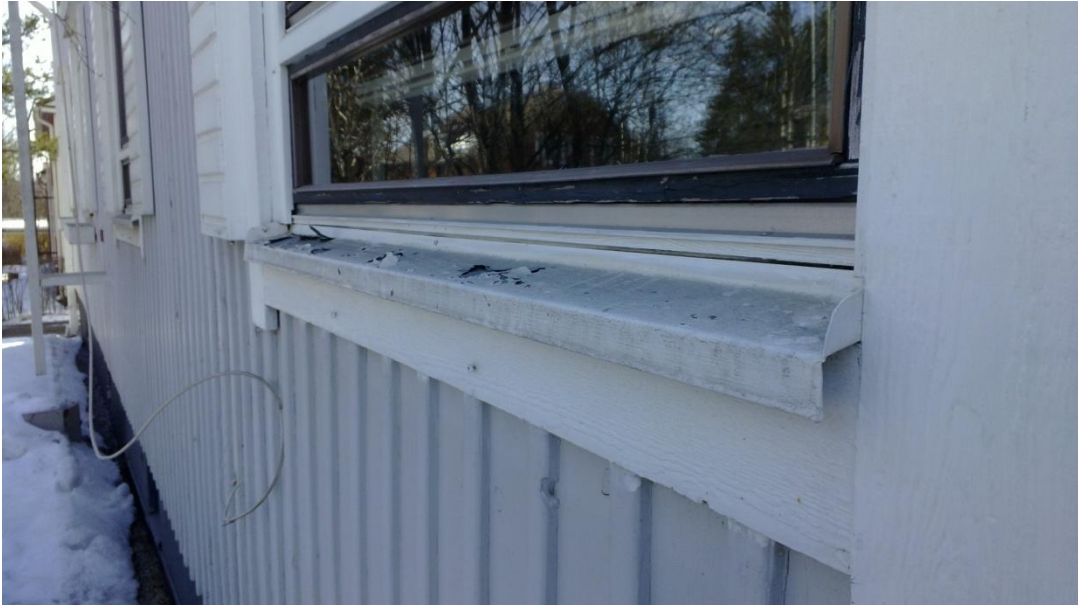
KUVA 5: Ikkunapelti (Kuva: Jaakko Huttunen 2012)

Yläkerran hätäpoistumistienä toimii yläkerran makuuhuoneessa oleva pohjoispäädyn ikkuna, josta pääsee runkoon kiinnitettyjä tikkaita pitkin alas. Hätäpoistumisikkunasta puuttuu toinen painike, jolloin hätätilanteessa ikkunan aukaisu hidastuu. Tikkaat vaikuttivat tukevilta ja hyväkuntoisilta. Ikkunan pellityksissä oli ulkopuolella maalipinnan hilseilyä, ja osassa saumoista löytyi sadeveden mentäviä rakoja (kuva 5.). Tämä voi aiheuttaa veden pääsyn rakenteisiin ja sitä myötä aiheuttaa lahovaurioita.

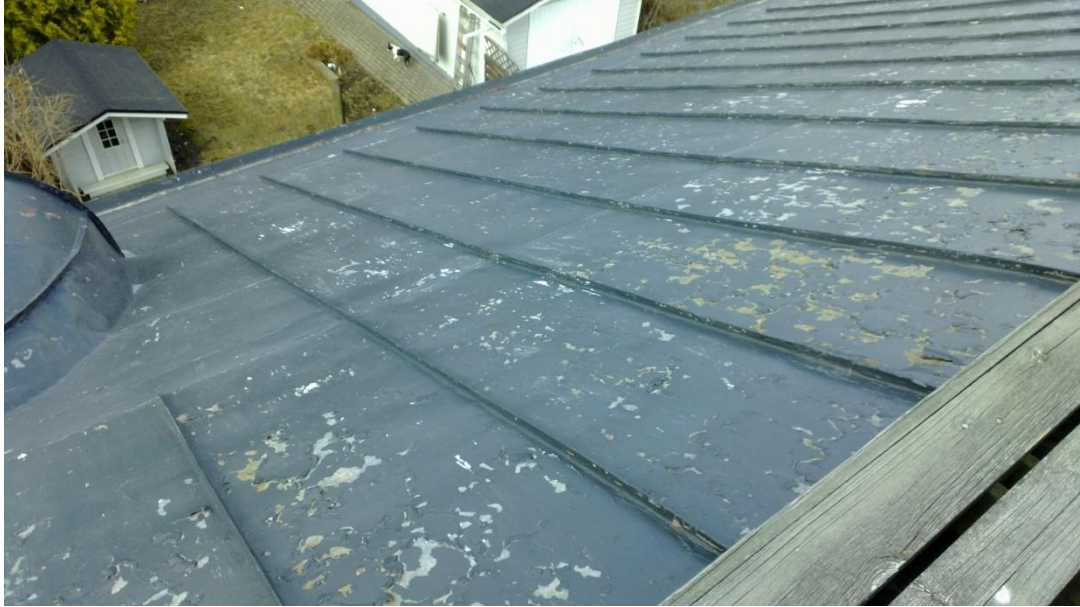
KUVA 8: Vesikatto (Kuva: Jaakko Huttunen 2012)

vuonna 2006. Tästä todettiin, että vääräntyyppinen maali tai huolimattomasti tehty pohjatyö ovat todennäköisesti syynä siihen, että maali on alkanut irrota. Katteen käyttöästä ei saatu varmaa tietoa.

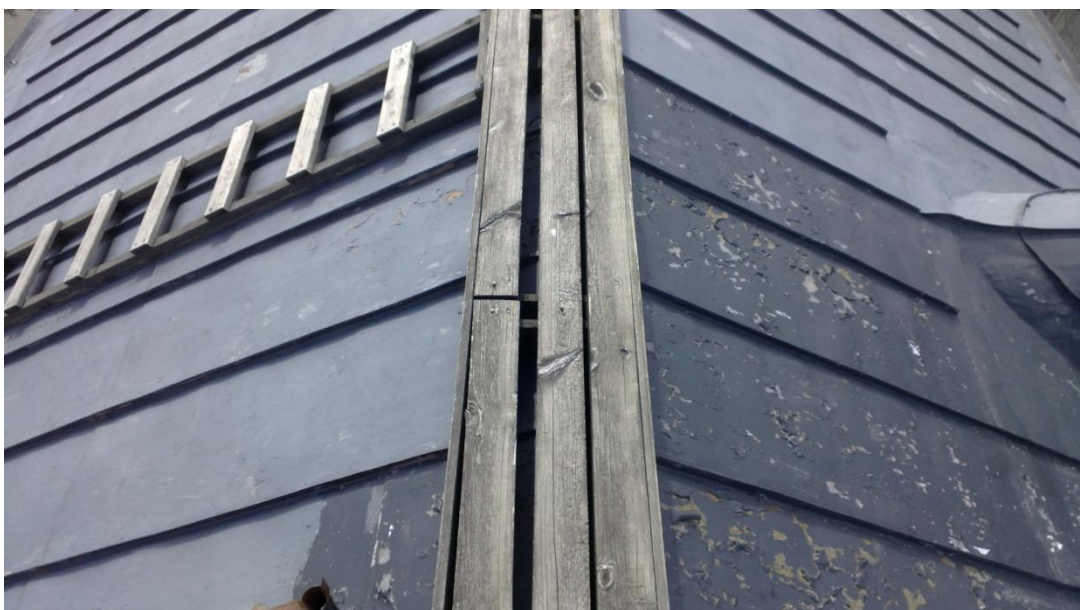
KUVA 9: Kattotikkaat ja huoltosilta (Kuva: Jaakko Huttunen 2012)

Vesikaton kattotikkaat ja kulkusilta olivat puurakenteisia, ja niiden pinnat ovat liukkaat sateella ja varsinkin talvella jäisinä ollessaan (kuva 9). Kulkusillalla kulkeminen vaatii siksi erityistä varovaisuutta.

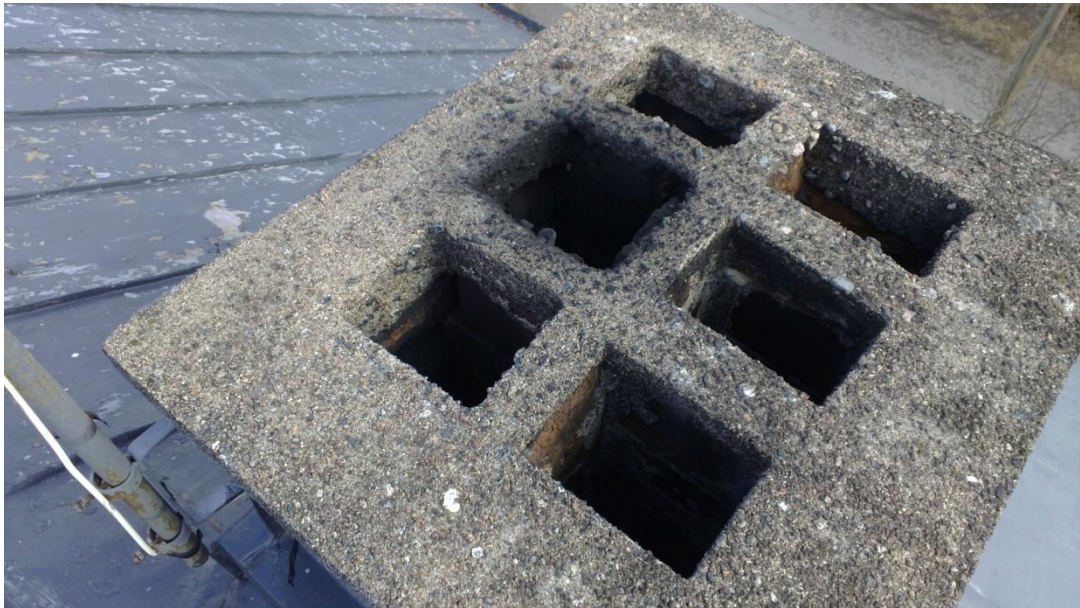
KUVA 10: Savuhormi (Kuva: Jaakko Huttunen 2012)

Seuraavaksi tarkasteltiin savupiipun ja sen juuren ja ilmanvaihtoläpivientien kuntoa. Havaittiin, että savupiipun läpiviennin pellityksen juuri ei ollut täysin tiivis. Tämä aiheuttaa sellaisen riskin, että vesi pääsee sitä kautta kattorakenteisiin. Savupiipun viereisten kahden ilmanvaihtoläpiviennin tiivistyksissä ei havaittu huomautettavaa. Savupiipun hormeissa ei näkynyt huomattavia ongelmia, mutta sadehattu puuttui savuhormin päältä (kuva 10). Sen puuttuminen vähentää piipun teknistä käyttöikää.

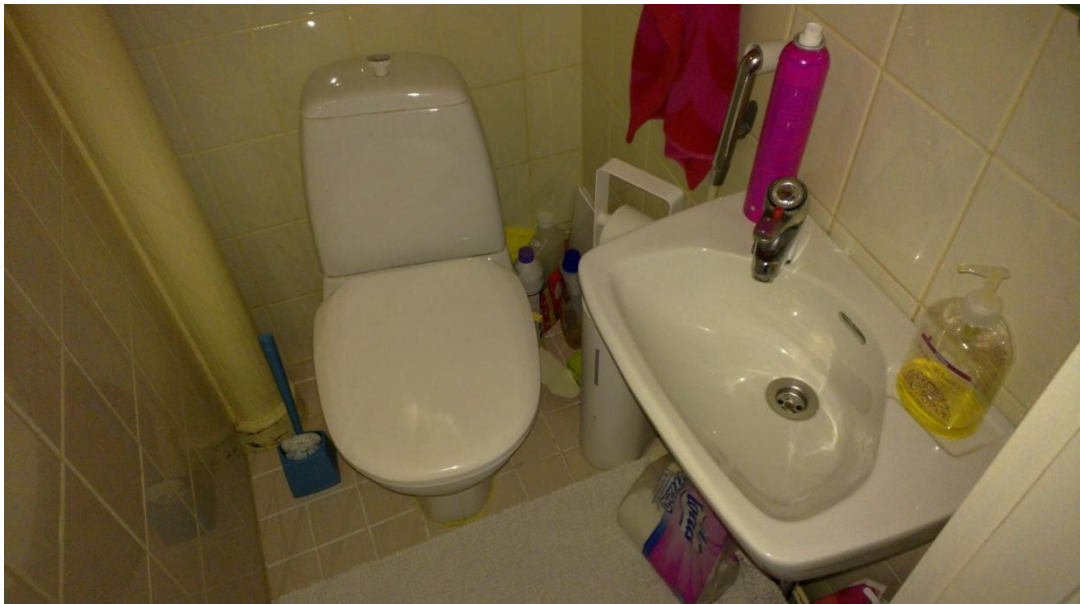
KUVA 14: WC (Kuva: Jaakko Huttunen 2012)

WC-tilan lattian ja seinän laatoituksessa ei havaittu huomautettavaa (kuva 14). Wc-istuimen juuren silikoni on osaksi kovettunut ja irronnut. Vesikalusteet on vaihdettu tilaan 1990-luvun remonttien yhteydessä, eikä niissä havaittu huomautettavaa.

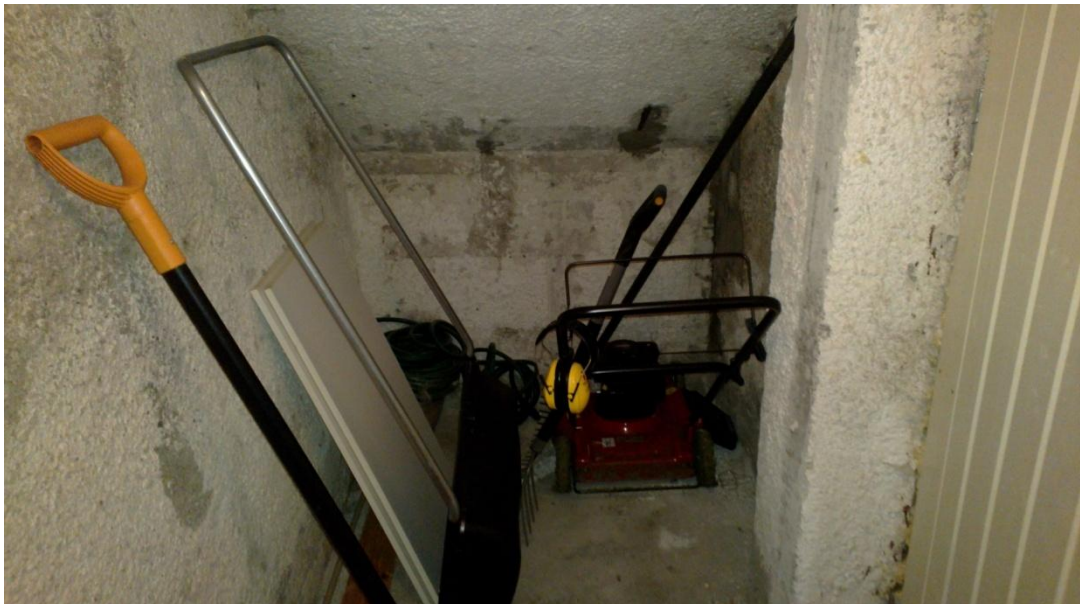
KUVA 20: Kellarin kylmävarasto (Kuva: Jaakko Huttunen 2012)

Lämmitetyn kellarin ja ulko-oven välisen kellarin kylmävarastotila on kostea ja tunkkainen. Sen seinien rappaus on paikoin alkanut irrota suurina palasina irti betoniseinästä (kuva 20).

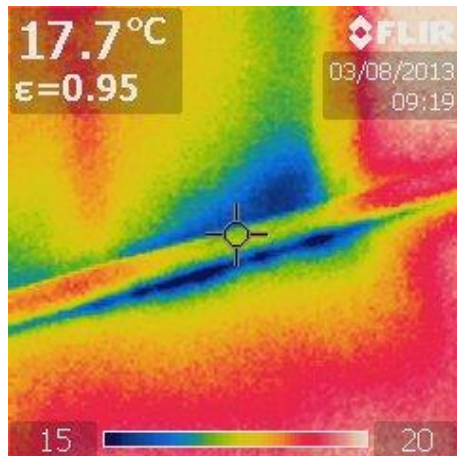
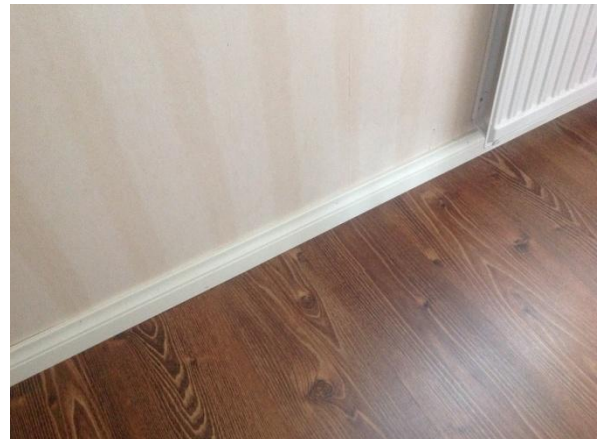
Kuvissa 28 ja 29 näkyvät lattian ja ulkoseinän välisen liitoksen vuotokohta keskikerroksen keittiö/ruokailutilassa.

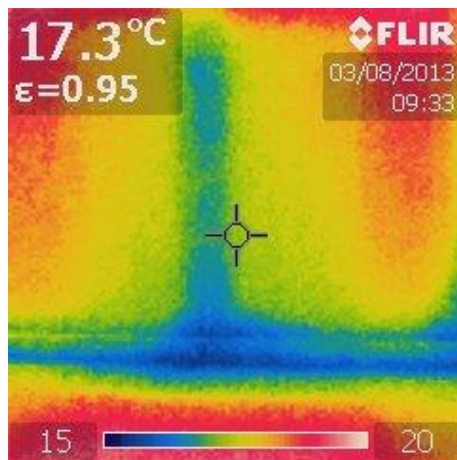
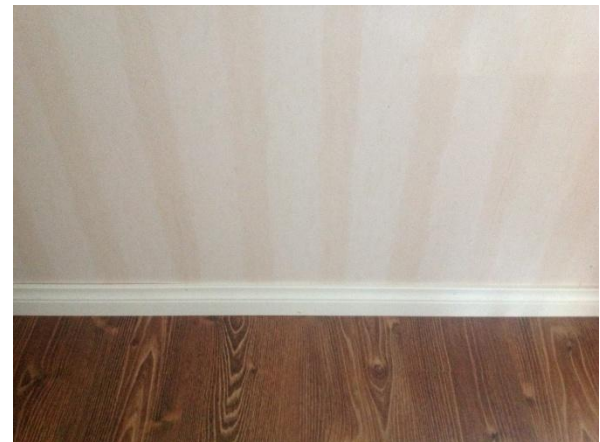
Kuvissa 30 ja 31 näkyy ulkoseinäeristeen vuotokohta ruokailutilan ja keittiön välisen puretun seinän kohdasta.

Sisäilma:	20 °C
Mittauspiste:	17,3 °C
Max.:	20 °C
Min.:	1 °C

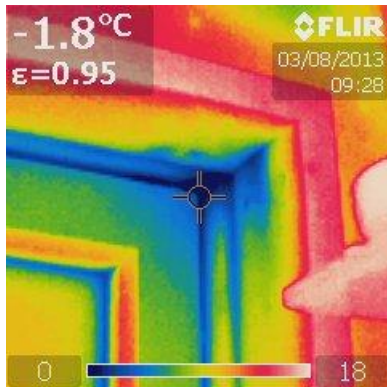
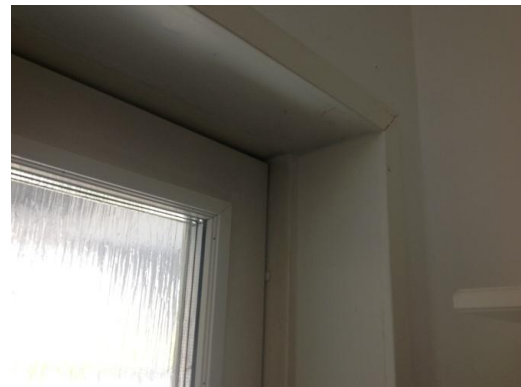
Kuvissa 32 ja 33 näkyvät ulko-oven vuotokohdat.

Sisäilma:	19 °C
Mittauspiste:	-1,8 °C
Max.:	18 °C
Min.:	0 °C

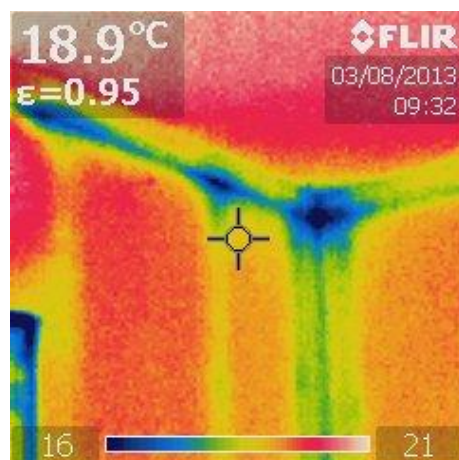
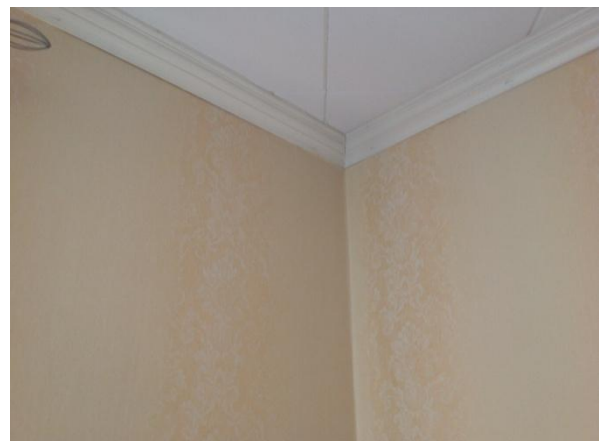
Kuvissa 34 ja 35 näkyvät olohuoneen katonnurkkauksen vuotokohdat.

Lämpötilat:	Sisäilma:	12 °C
	Mittauspiste:	18,9 °C
	Max.:	21 °C
	Min.:	16 °C

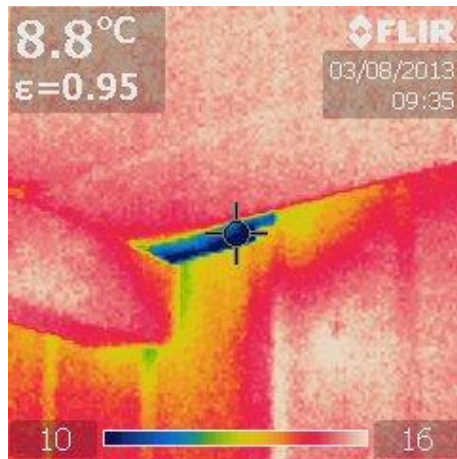
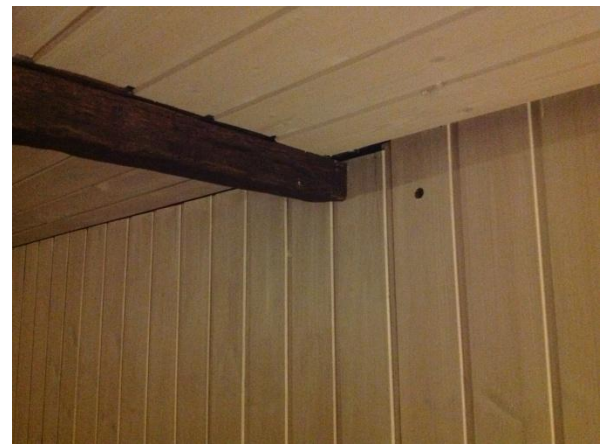
Kuvissa 36 ja 37 näkyy kellarin katon ja kellarin ulkoseinän välinen vuotokohta.

Lämpötilat:	Sisäilma:	18 °C
	Mittauspiste:	8,8 °C
	Max.:	16 °C
	Min.:	10 °C

Kellarissa kantavan palkin päällä on kohta, jossa eriste on jätetty kokonaan pois. Kylmäsilta säteilee kylmän tuntua kellaritilaan.

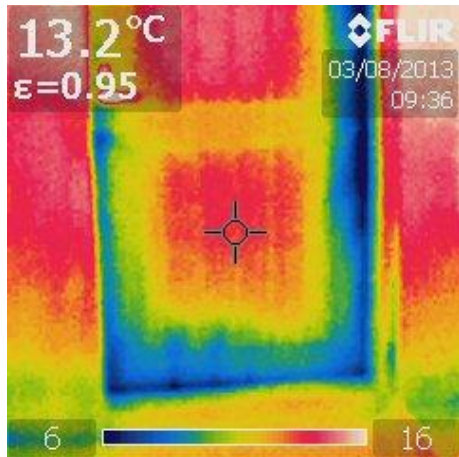
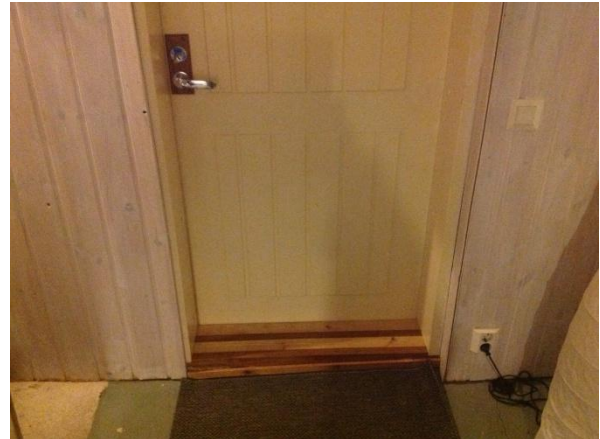
Kuvissa 38 ja 39 näkyvät kellarin ulko-oven vuotokohtat.

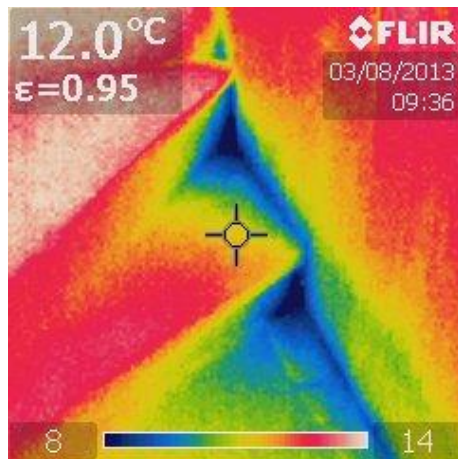
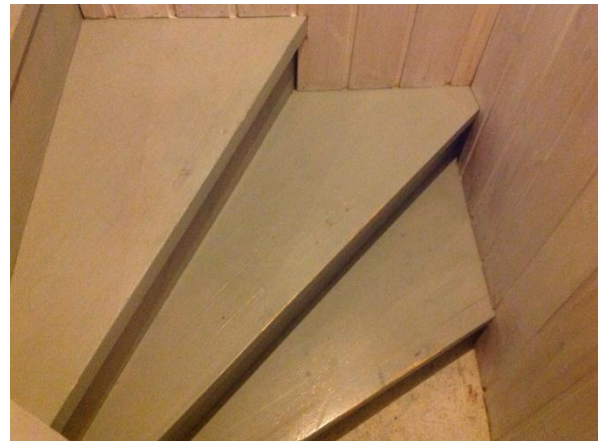
Kellarin portaissa havaittiin vuotokohtia (kuva 40 ja kuva 41). Kuva on kulmakohdasta, jossa rappuset kääntyvät 90 astetta kohti rakennuksen ulkoseinää. Ennen käännöstä toisella puolella seinää on naapurin lämmin kellaritila.

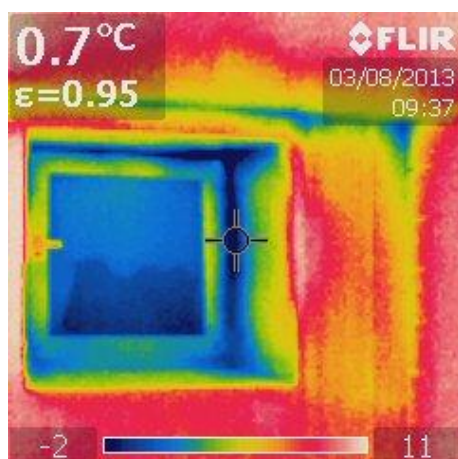
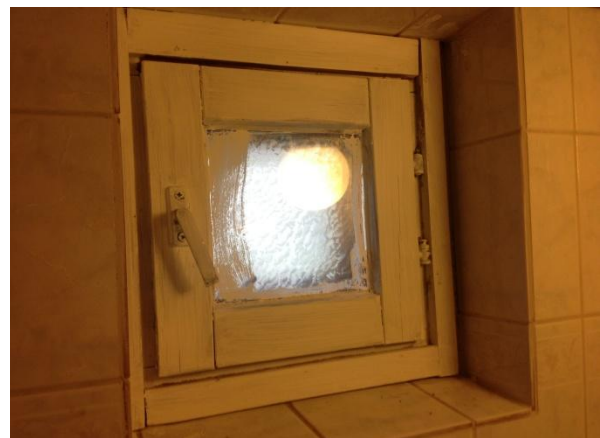
Kuvissa 42 ja 43 näkyy pesuhuoneen ikkunan vuotokohtat.

Lämpötilat:	Sisäilma:	18 °C
	Mittauspiste:	0,7 °C
	Max.:	11 °C
	Min.:	-2 °C

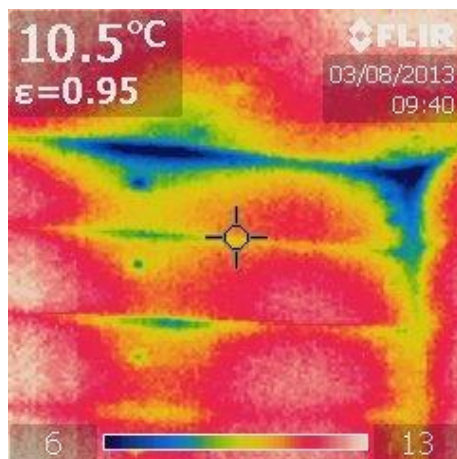
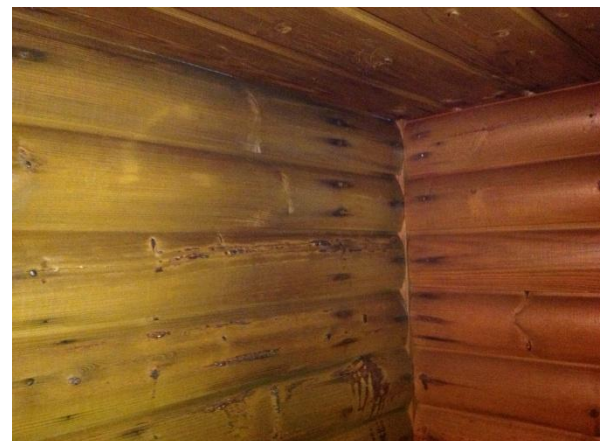
Kuvissa 44 ja 45 näkyy saunan nurkkauksen vuotokohdat.

Sisäilma:	19 °C
Mittauspiste:	10,5 °C
Max.:	13 °C
Min.:	6 °C

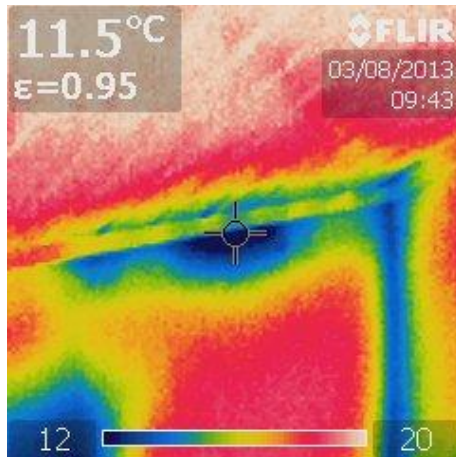
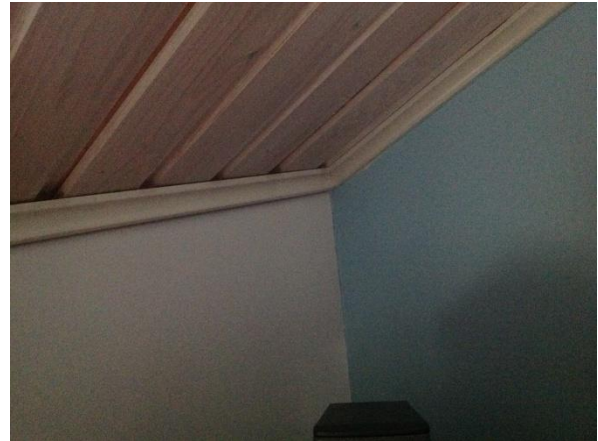
Kuvissa 46 ja 47 näkyvät katon ja ulkoseinän liitoksen vuotokohta yläkerran toisen viinokattoisen makuuhuoneen nurkassa.

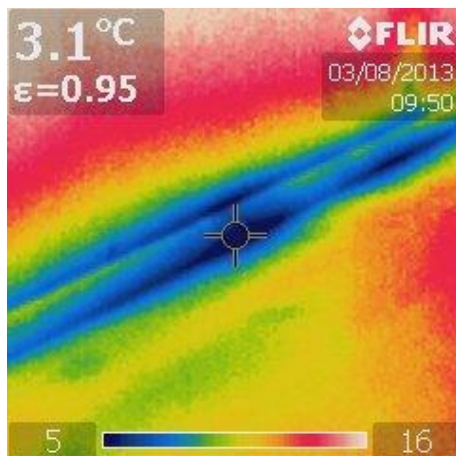
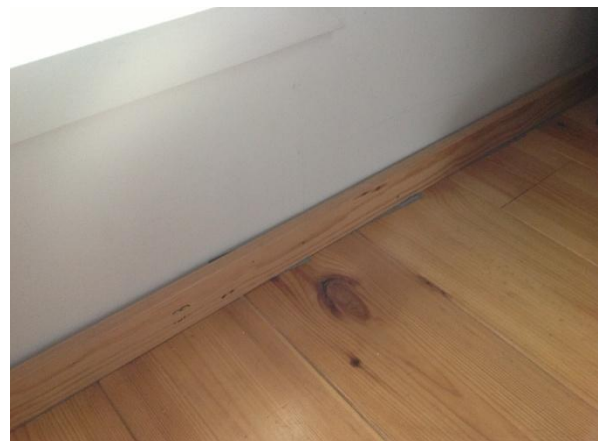
Kuvissa 48 ja 49 näkyy yläkerran toisen vinokattoisen makuuhuoneen lattian ja ulkoseinän liitoskohdan vuotokohta.

Lämpötilat:	Sisäilma:	20 °C
	Mittauspiste:	2,1 °C
	Max.:	16 °C
	Min.:	5 °C
