Lämmitysverkostojen tarkastelulla pa- rannusta sisäolosuhteisiin ja energian käyttöön TAMKin päätalossa

Kimmo Ruoho

Opinnäytetyö
Helmikuu 2014
Talotekniikan koulutusoh-
jelma
LVI - talotekniikka

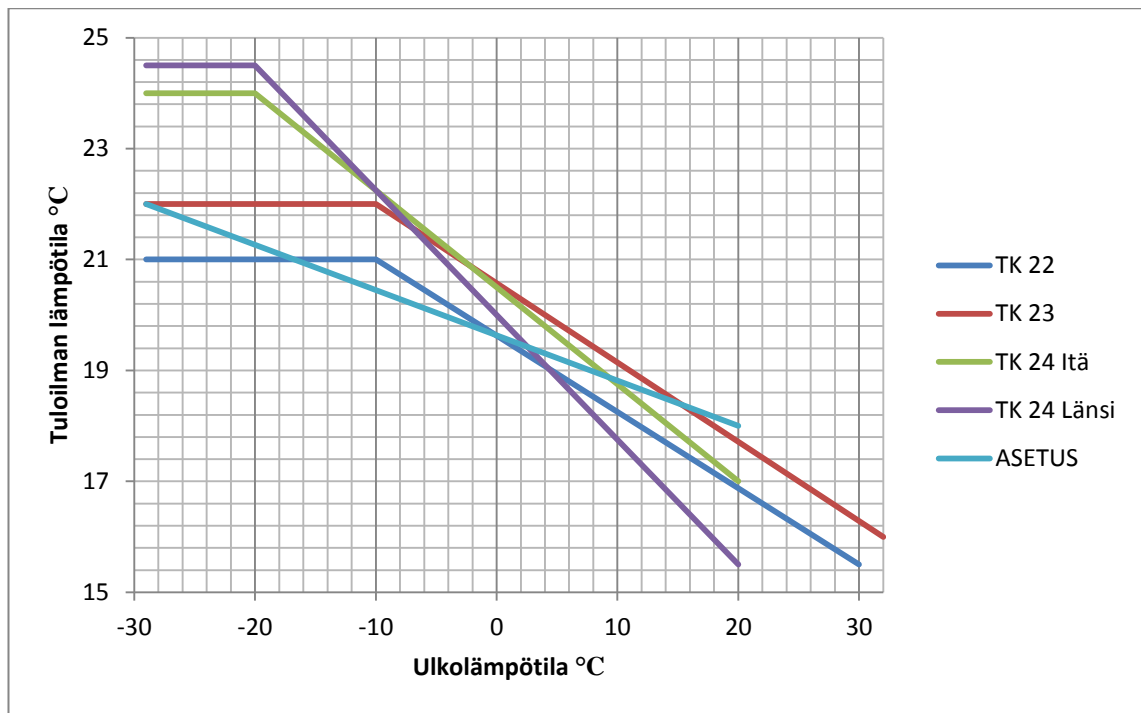
KUVAAJA 3.2.1. Tuloilmakoneiden lämpötilan säätökäyrät

Kuvaajasta 3.2.1 nähdään, että säätökäyriä on muuteltu luovutuksen jälkeen. Samalla selviää yksi syy valituksiin, joita eri puolilta taloa on vuosien mittaan tullut käyttäjiltä. Pakkaskeleillä ilmanvaihtokoneelta lähtee huoneisiin yllämpöistä ilmaa. Ilma on huoneeseen tullessa happipitoista ja raitista, mutta yllämpöisyydestä johtuen se ei sekoitu huoneessa olevaan ilmaan, vaan jää katon rajaan ja kulkeutuu sieltä suoraan poistokanavaan.

Kevättalvella 2013 mitattiin hiilidioksidianturilla ja lämpömittarilla 1-kerroksen B1-55 tilaa, kun huoneesta valitettiin tunkkaisuudesta ja huoneessa työskentelevät epäilivät ilmanvaihdon toimimattomuutta. Huoneen hiilidioksidipitoisuus oli 540 ppm 1,2 metrin korkeudelta mitattuna ja huoneen lämpötila oli 23,2 °C. Huoneeseen tulevan ilman lämpötila oli 23,6 °C ja ilmavirta oli suunnitelmien mukaisella tasolla. Ainoaksi tunkkaisuutta selittäväksi tekijäksi jäi tuloilman ja huoneen lämpötilan välinen lämpötilaero ja sitä seurannut ilman sekoittumattomuus.

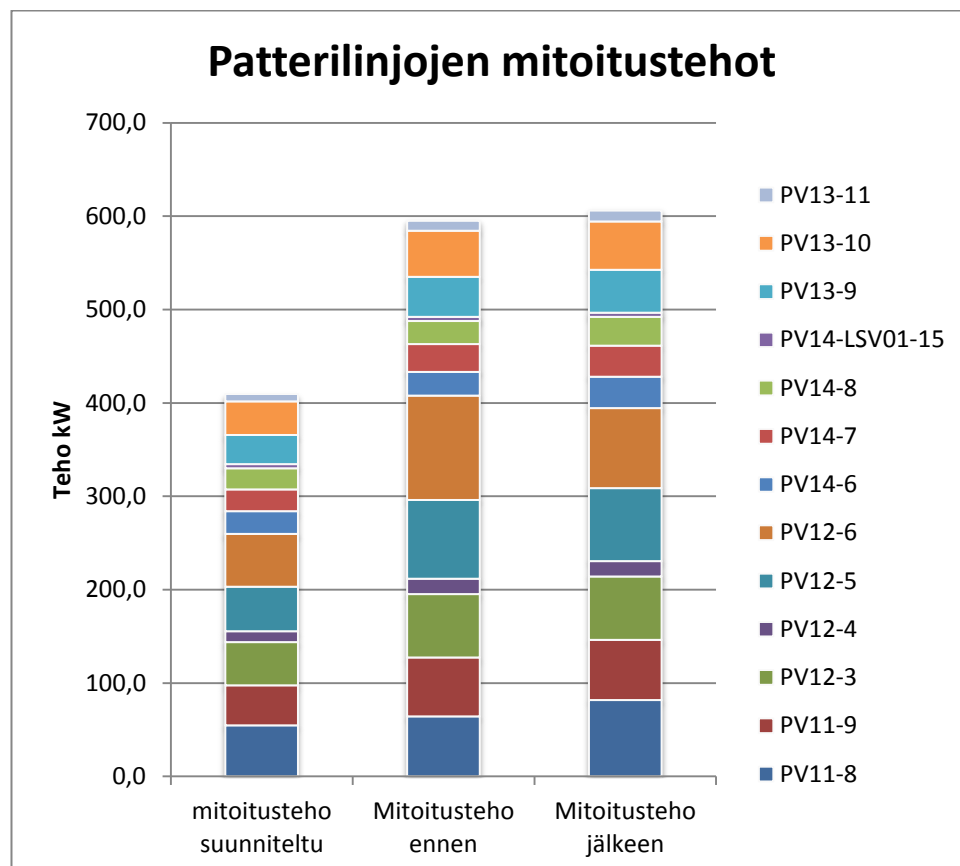
KUVAAJA 4.0.1. Patteriverkoston mitoitus-tehot

Kuvaajasta 4.0.1 nähdään, että vaikka mitoitus-tehot ennen ja jälkeen säädön ovat kokonaisuudessaan lähes samat, on nousulinjojen välillä tapahtunut muutoksia. Joidenkin nousulinjojen teho on laskenut ja joidenkin noussut. Tämä kuvastaa sitä tosiasiaa, että nousulinjat ovat olleet epätasapainossa ja aiheuttaneet suuriakin eroja tilojen lämpötiloihin.

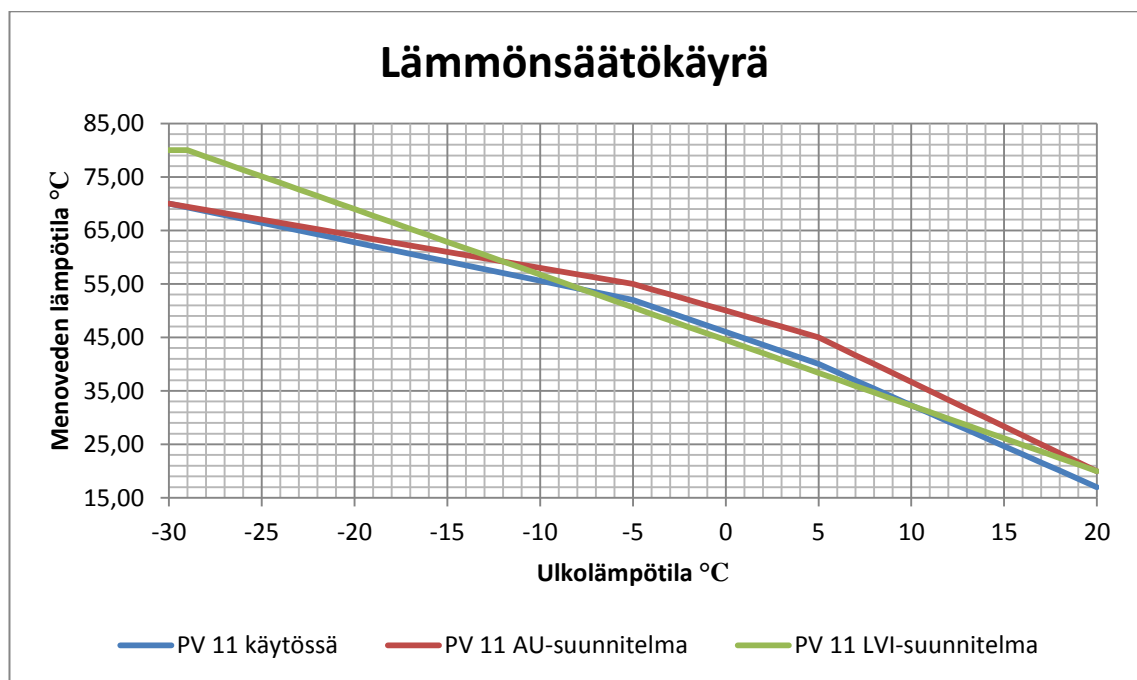
KUVAAJA 4.1.1. Verkoston PV 11 säätökäyrät

Verkoston lämmönsäätökäyrä oli asetettu rakennusautomaatiojärjestelmään hieman liian alhaiseksi. Kuvaajassa 4.1.1 on esitetty sinisellä käyrä, joka oli rakennusautomaatioon asetettu. Lvi-suunnitelman mukainen käyrä on esitetty kuvaajassa vihreällä. Punaisella esitetty käyrä on automaatiosuunnitelmissa esitetty käyrä, joka myös verkoston perussäädön yhteydessä otettiin käyttöön. Käyristä huomataan, että esimerkiksi + 5 °C ulkolämpötilassa patteriverkostoon on ajettu 5 °C viileämpää vettä kuin automaatiosuunnitelmien mukaan pitäisi. Lvi-piirustusten mukaan verkostoon pitäisi kuitenkin ajaa samassa lämpötilassa yhden asteen verran viileämpää vettä.

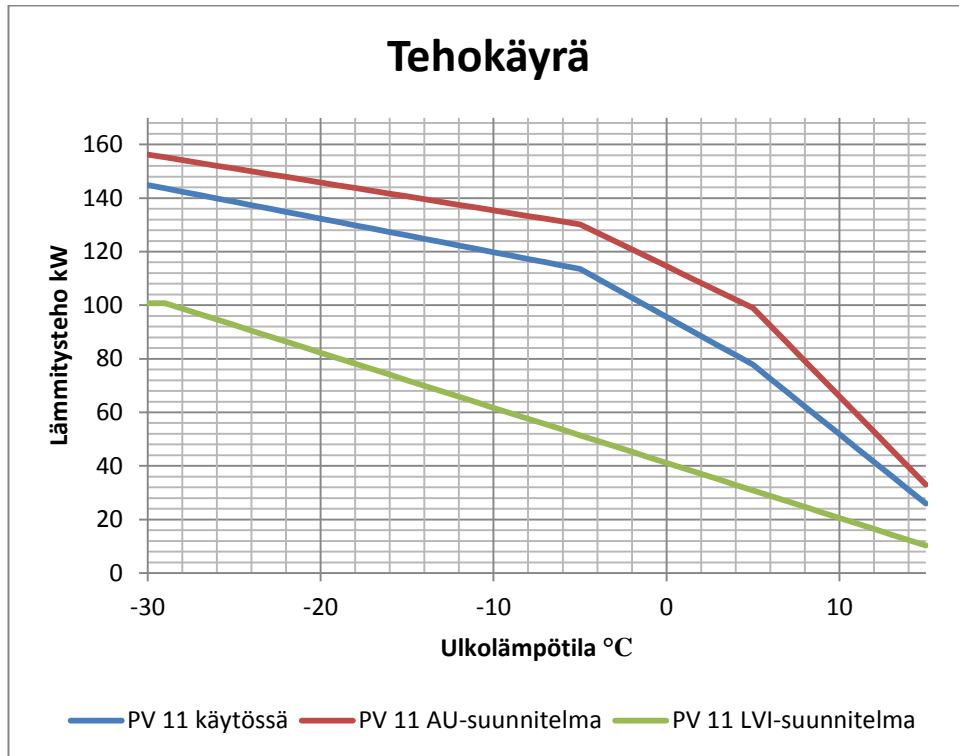
KUVAAJA 4.1.2. Verkoston PV 11 tehokäyrät

Verrattaessa kuvaajassa 4.1.2 esitettyä käytössä ollutta lämmitystehoa lvi-piirustuksen ja automaatiosuunnitelman mukaisiin arvoihin, voidaan todeta käytetyn tehon olleen pienempi kuin automaatiosuunnitelmiin on merkitty, mutta paljon suurempi kuin lämmityssuunnitelmien mukainen teho olisi. Eriävyydet putki- ja automaatiosuunnitelmissa ovat johtaneet ylitehoiseen verkostoon, joka kuitenkin väärin tasapainotettuna ei ole toiminut halutulla tavalla.

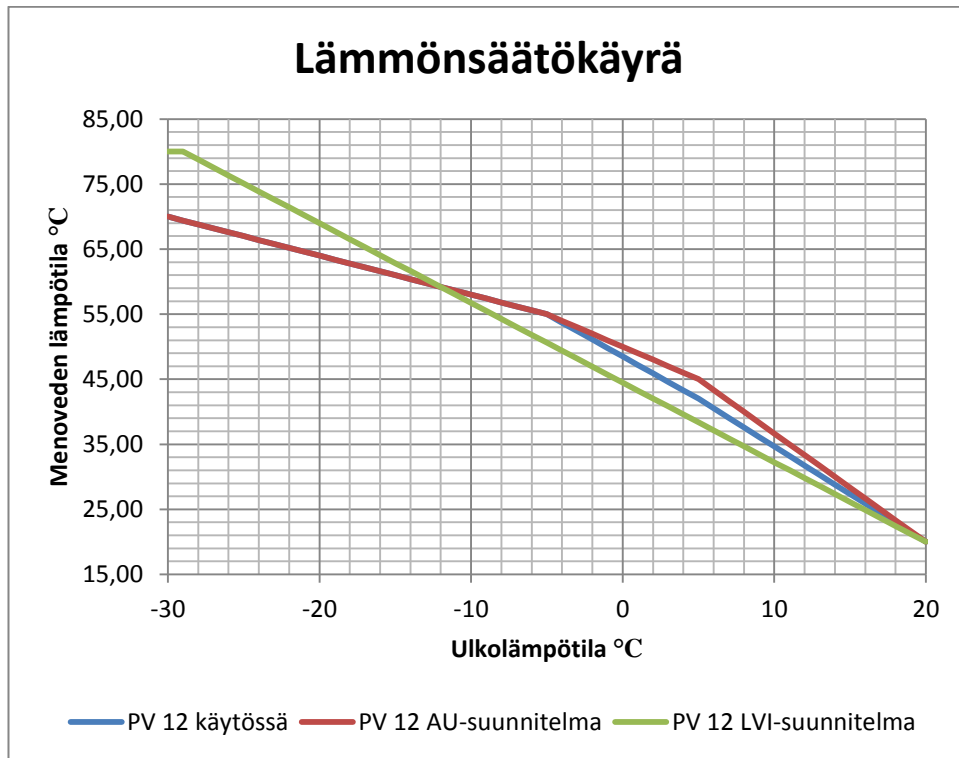
KUVAAJA 4.2.1. Verkoston PV 12 säätökäyrät

Tutkittaessa verkoston PV12 lämmönsäätökäyrää, joka on esitetty kuvaajassa 4.2.1, voidaan huomata käytetyn käyrän olleen hyvin lähellä automaattisuunnitelman mukais- ta käyrää. Tämän perusteella voidaan todeta verkoston toimineen oikein.

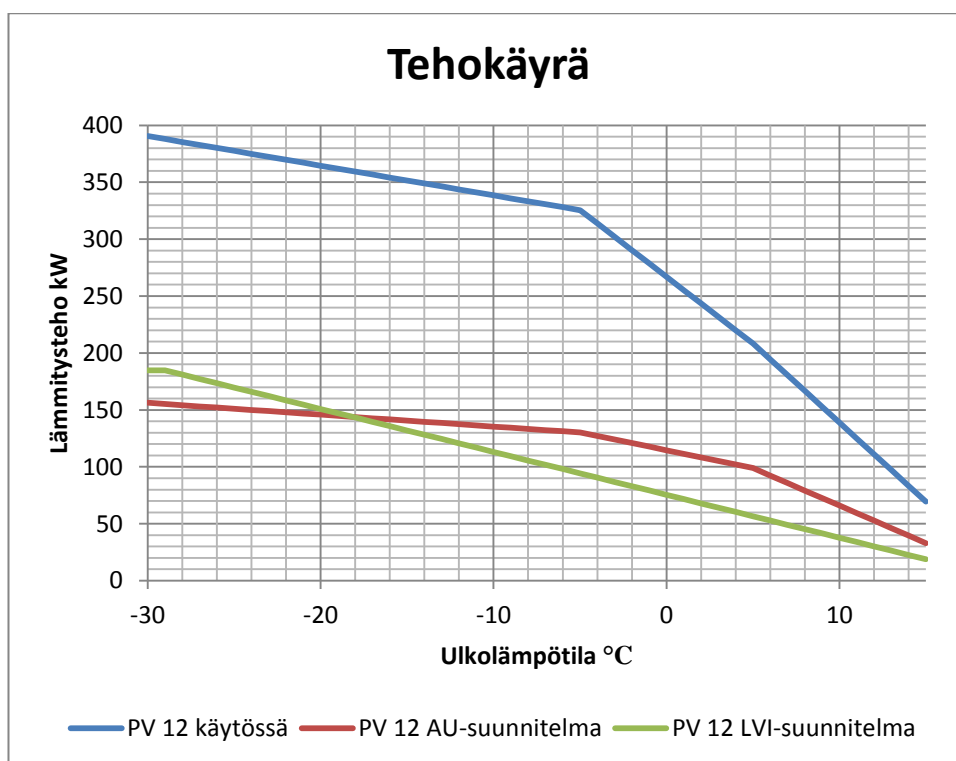
KUVAAJA 4.2.2. Verkoston PV 12 tehokäyrä

Verkoston PV12 tehokäyrä on esitetty kuvaajassa 4.2.2. Tehokäyrää tutkittaessa huomataan, että käytössä ollut teho on ollut aivan liian suuri. Tämä johtui väärin säädetyistä pumpusta ja siitä, että linjan PV12-6 linjasäätöventtiili oli kokonaan auki, jolloin suurin osa muutenkin ylimääräisestä tehosta on ajettu lähinnä yhteen haaraan. Kuvaajassa 4.2.2 sinisellä piirretty käyrä kertoo käytössä olleen tehon, jonka maksimiarvo on noin 390 kilowattia. Automaattisuunnitelman mukainen teho, kuvaajaan punaisella piirretty käyrä, on maksimiarvoltaan vain 160 kilowattia. Vihreällä piirretyn lvi-suunnitelmien mukainen huipputeho olisi noin 185 kilowattia. Verkostoon on syötetty yli 200 kilowattia liikaa tehoa.

Verkoston PV12 säätämällä saatiin ko. verkoston energiankäyttö tippumaan huomattavasti. Myös korostuneet erot huoneiden sisälämpötiloissa tasoittuivat. Työn aikana suurtehomalliset termostaattiventtiilien rungot vaihdettiin vakiomallisiin. Eteläpään porraskäytävän pattereihin asennettiin termostaattiset patteriventtiilit. Tämän seurauksena porraskäytävän lämpötila tippui välittömästi alhaisemmalle tasolle, myös ylimmissä kerroksissa

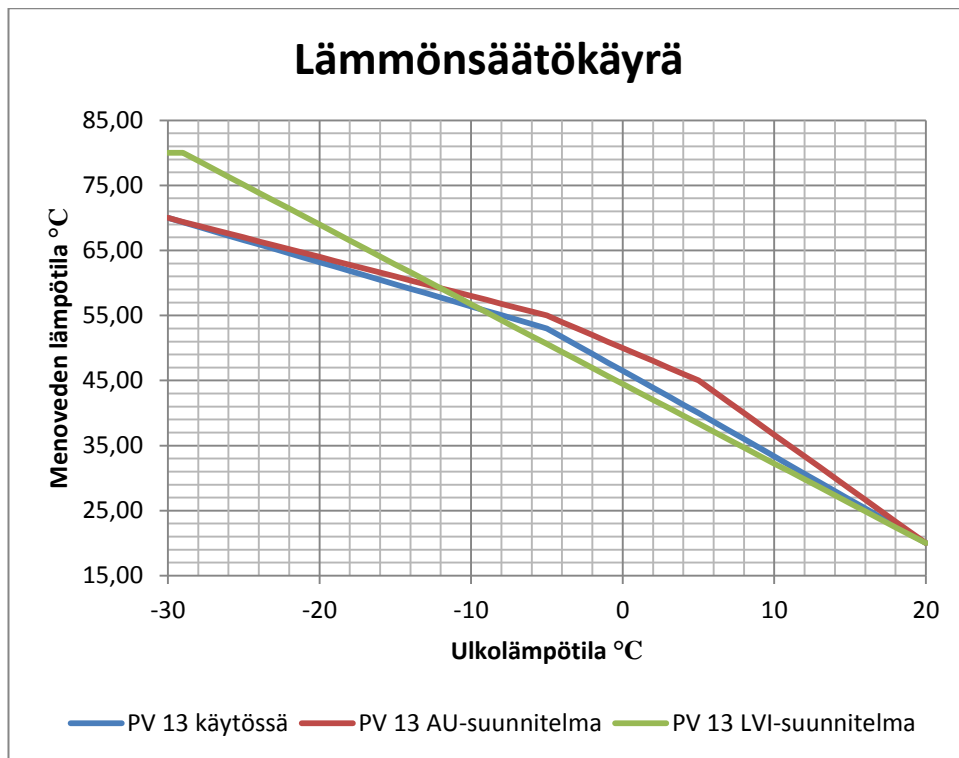
KUVAAJA 4.3.1. Verkoston PV 13 säätökäyrät

Kuvaajassa 4.3.2 on esitetty verkoston PV13 lämmönsäätökäyrät. Punainen käyrä esittää suunnitelman mukaista asetusarvoa, ja sininen käyrä on käytössä ollut käyrä. Käyriltä voidaan huomata että nollakeleillä on lämpöverkoston johdetun veden lämpötila ollut jo huomattavasti viileämpää kuin on suunniteltu. Tämä osaltaan on ollut aiheuttamassa tilojen viilentymistä.

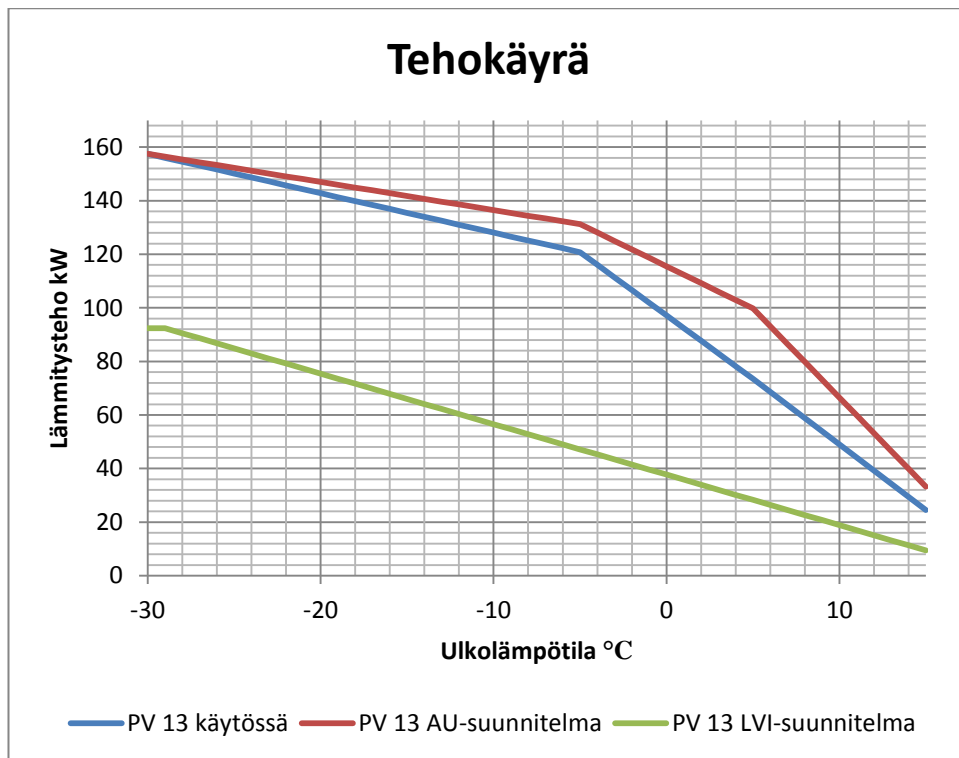
KUVAAJA 4.3.2. Verkoston PV 13 tehokäyrät

Tutkittaessa kuvaajassa 4.3.2 esitettyä verkoston tehokäyrää voidaan havaita, että verkosto on kärsinyt tehon puutteesta, kun ulkolämpötilat ovat olleet lämpimämpiä kuin - 5 °C. Kun katsotaan ilmanvaihtokoneen TK 23 lämpötilakäyrää kuvaajassa 3.2.1, huomataan, että patterien tehonpuutetta on korvattu tuloilman lämpötilaa korottamalla.

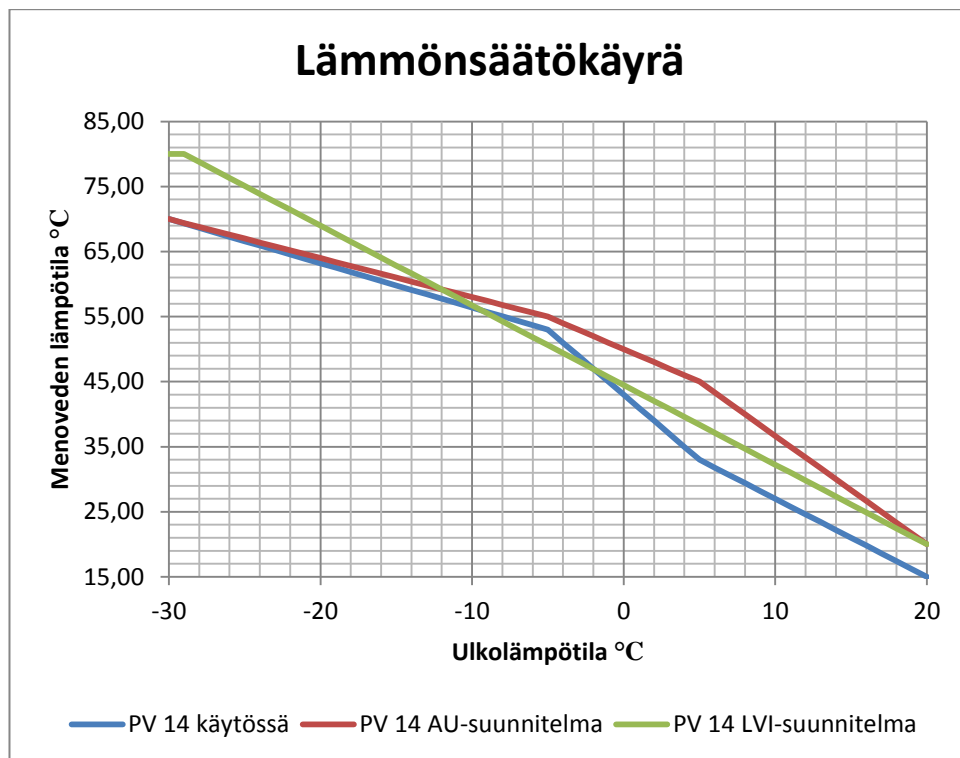
KUVAAJA 4.4.1. Verkoston PV 14 säätökäyrät

Patteriverkosto PV14 on suunnitelmien mukaan päätalon pohjoispään itäsivun lämmitysverkosto. Liitteessä 1 esitettyjen termostaattisten patteriventtiilien esisäätöarvoista verkostossa PV14 väärin säädettyjä oli 3 kappaletta ja poistettuja pattereita oli 5 kpl. Kuvaajassa 4.4.1 on esitetty verkoston lämmönsäätökäyrä. Käyrästä huomataan, että käytetty käyrä noudatti -5 °C ulkolämpötilaan asti suunnitelman mukaista käyrää, mutta tätä lämpoisemmällä ulkolämpötiloilla käyrää oli pudotettu reilusti.

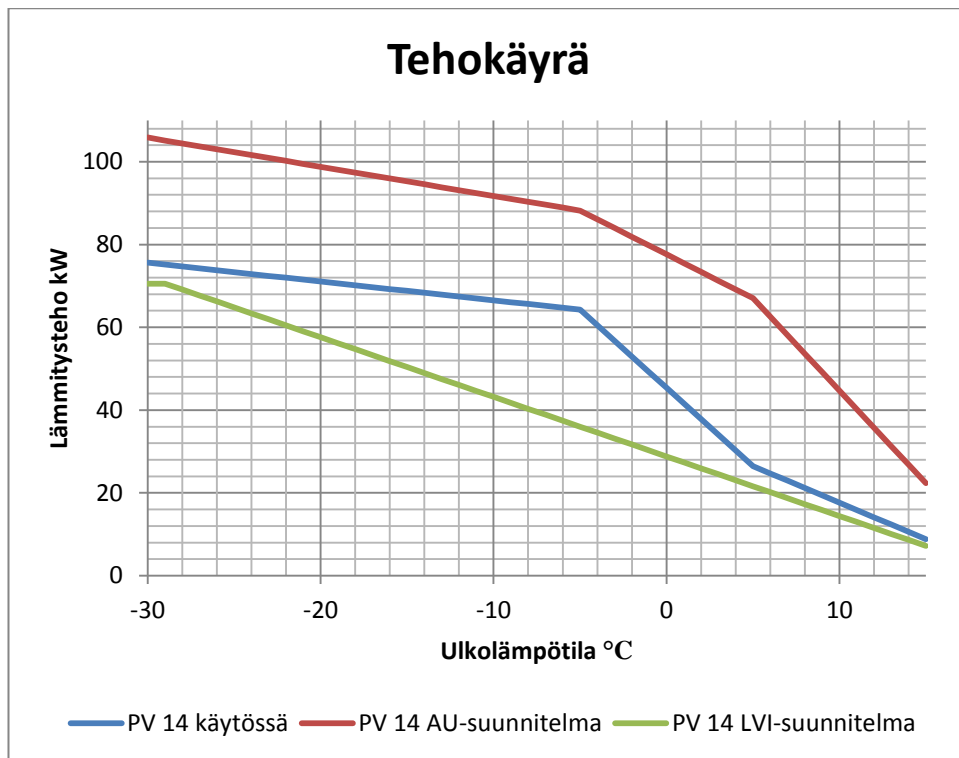
KUVAAJA 4.4.2. Verkoston PV 14 tehokäyrät

Verkoston tehokäyrä on esitetty kuvaajassa 4.4.2. Kuvaajasta nähdään, että koko verkosto on kärsinyt noin 30 kW:n tehonpuutteesta kaikilla ulkolämpötiloilla ja tästä syystä huoneissa on valitettu kylmyyttä, jota on paikattu tuloilmakoneiden sisäänpuhallusilman lämpötilaa nostamalla.

Verkoston PV14 pumpun olisi pitänyt tuottaa pohjoispään itäsivun pystylinjojen vaatimat virtaamat. Putkien kytkennässä tapahtuneen virheen vuoksi näin ei kuitenkaan ole tapahtunut, vaan patteriverkoston PV14 pumppu on tuottanut vesivirtaamia pohjoispään länsisivulle puoli-Q:n pattereille sekä yhdelle länsisivun nousulinjalle.

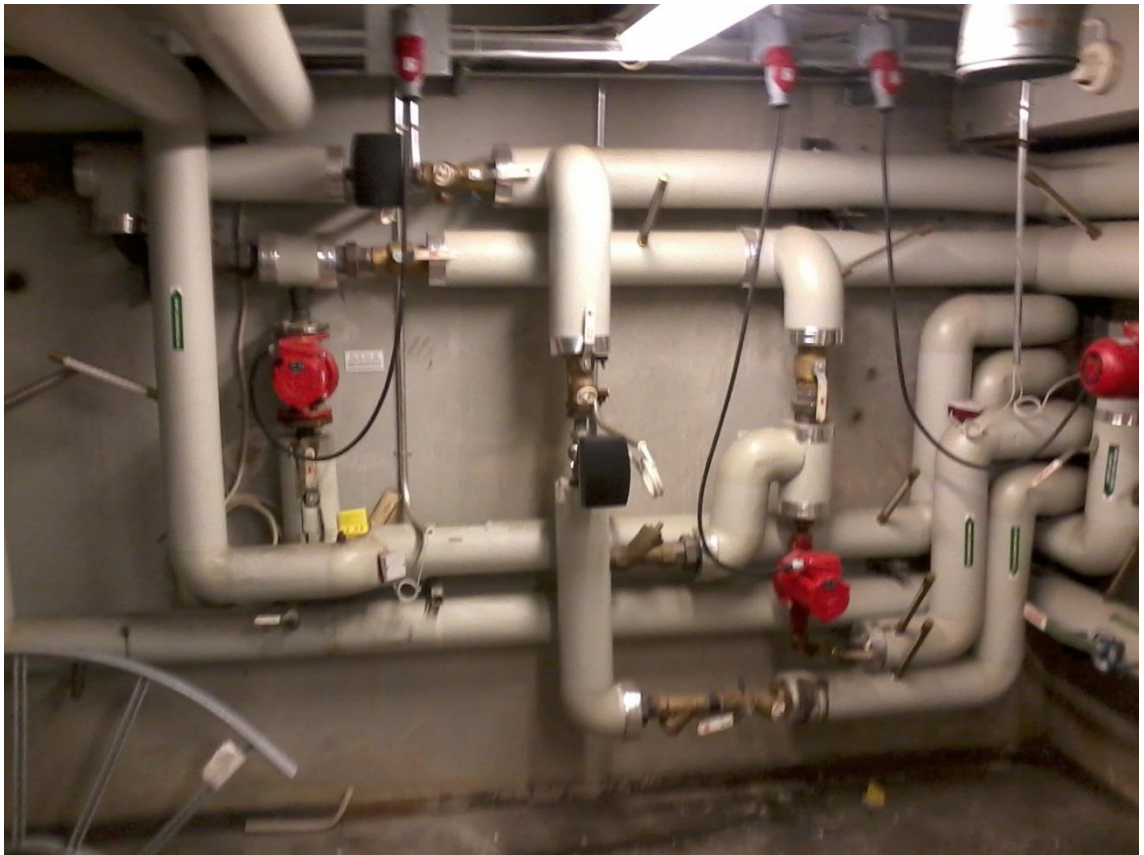
KUVA 4.4.1. Päätalon pohjoispään lämmönjakohuone: Pumppuryhmä PV 13 ja PV 14.

Pääatalon pohjoispään lämmönjakohuoneessa (Kuva 4.4.1) oli siis tehty kytkentävirhe, jonka seurauksena itäsivun patterilinjat, jotka olisi pitänyt kytkeä pumpun PV14PU41 perään, olikin kytketty pumpun PV13PU41 yhteyteen. Kytkentävirheen korjaamiseksi on liitteessä 2 esitetty muutostyön lvi-työselitys ja liitteessä 3 muutostyökuvat, joihin kuuluu lämmönjakohuoneen tasokuva, pääatalon pohjoispään tasokuva sekä lämmitysverkostojen kytkentäkaavio. Dokumenteissa on esitetty tarvittavat toimenpiteet, joilla pohjoispään lämmitysverkostot saadaan kytkettyä oikein ja toimimaan suunnitellulla tavalla. Liitteissä 2 ja 3 olevat dokumentit on lähetetty kiinteistön ylläpidosta vastaavalla taholla sähköisinä, 1:1 mittakaavaan tulostettuina pdf -tiedostoina.

Pumpun PV14PU41 taakse oli todellisuudessa kytketty länsisivun nousulinja PV13-9 sekä puoli-Q:n lämmityspatterit. Suunnitelmien mukaan pumpun takana pitäisi olla rakennuksen itäsivun nousulinjat. Näin ollen itäsivun pumpulla ja rakennusautomaation itäsivun säädöillä ei ole ollut mitään yhteyttä itäsivun pattereihin.

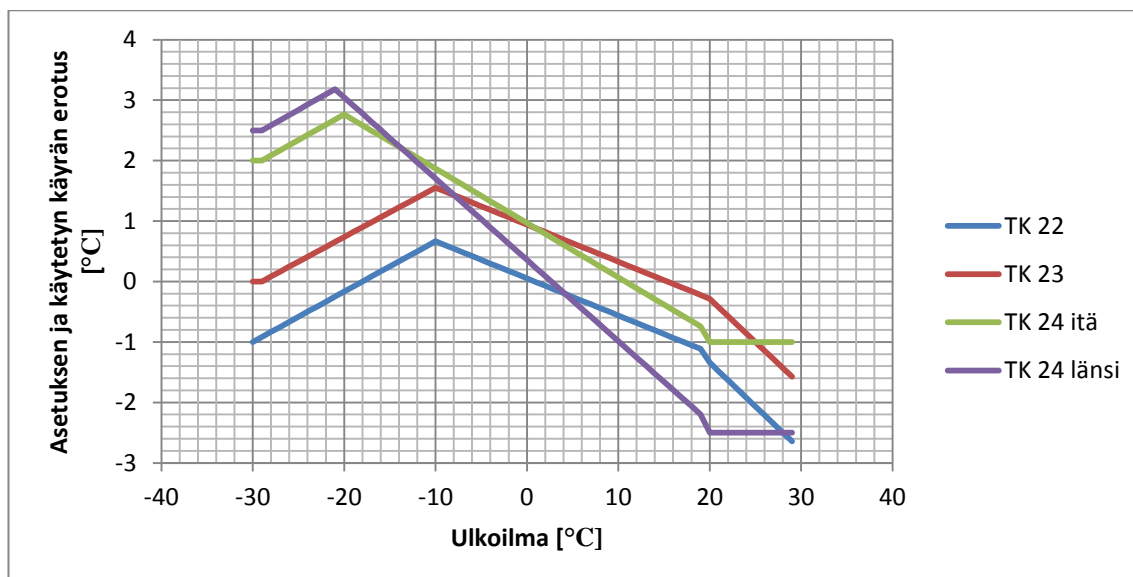
KUVAAJA 5.1.1. Säätekäyrien ero suunnitteluarvoihin ulkolämpötilan funktiona.

Kuvaajassa 5.1.1 esitetään ilmanvaihtokoneiden pattereiden lämmityskäyrien ero käytössä olleiden ja suunnitelman mukaisten arvojen suhteen. Jos käyrä olisi ollut suunnitelman mukainen, kulkisi kuvaajan viiva y-akselin 0-asteen korkeudella vaakasuorassa. Kuvaajasta nähdään, kuinka suuri lämpötilaero säätökäyrissä on ollut suunnitteluarvoon verrattuna eri ulkolämpötiloilla. Kuvaajassa y-akselin positiiviset arvot kertovat, kuinka paljon käytössä ollut tuloilman lämpötila on ollut suunnitteluarvoa lämpimämpi, ja negatiiviset arvot, kuinka paljon käytössä ollut tuloilman lämpötila on ollut suunniteltua kylmempi.
